# Navalan kartanoalueen maaperän haitta- ainetutkimukset

## TUTKIMUSRAPORTTI

Kirkkonummen kunta

P53184P001

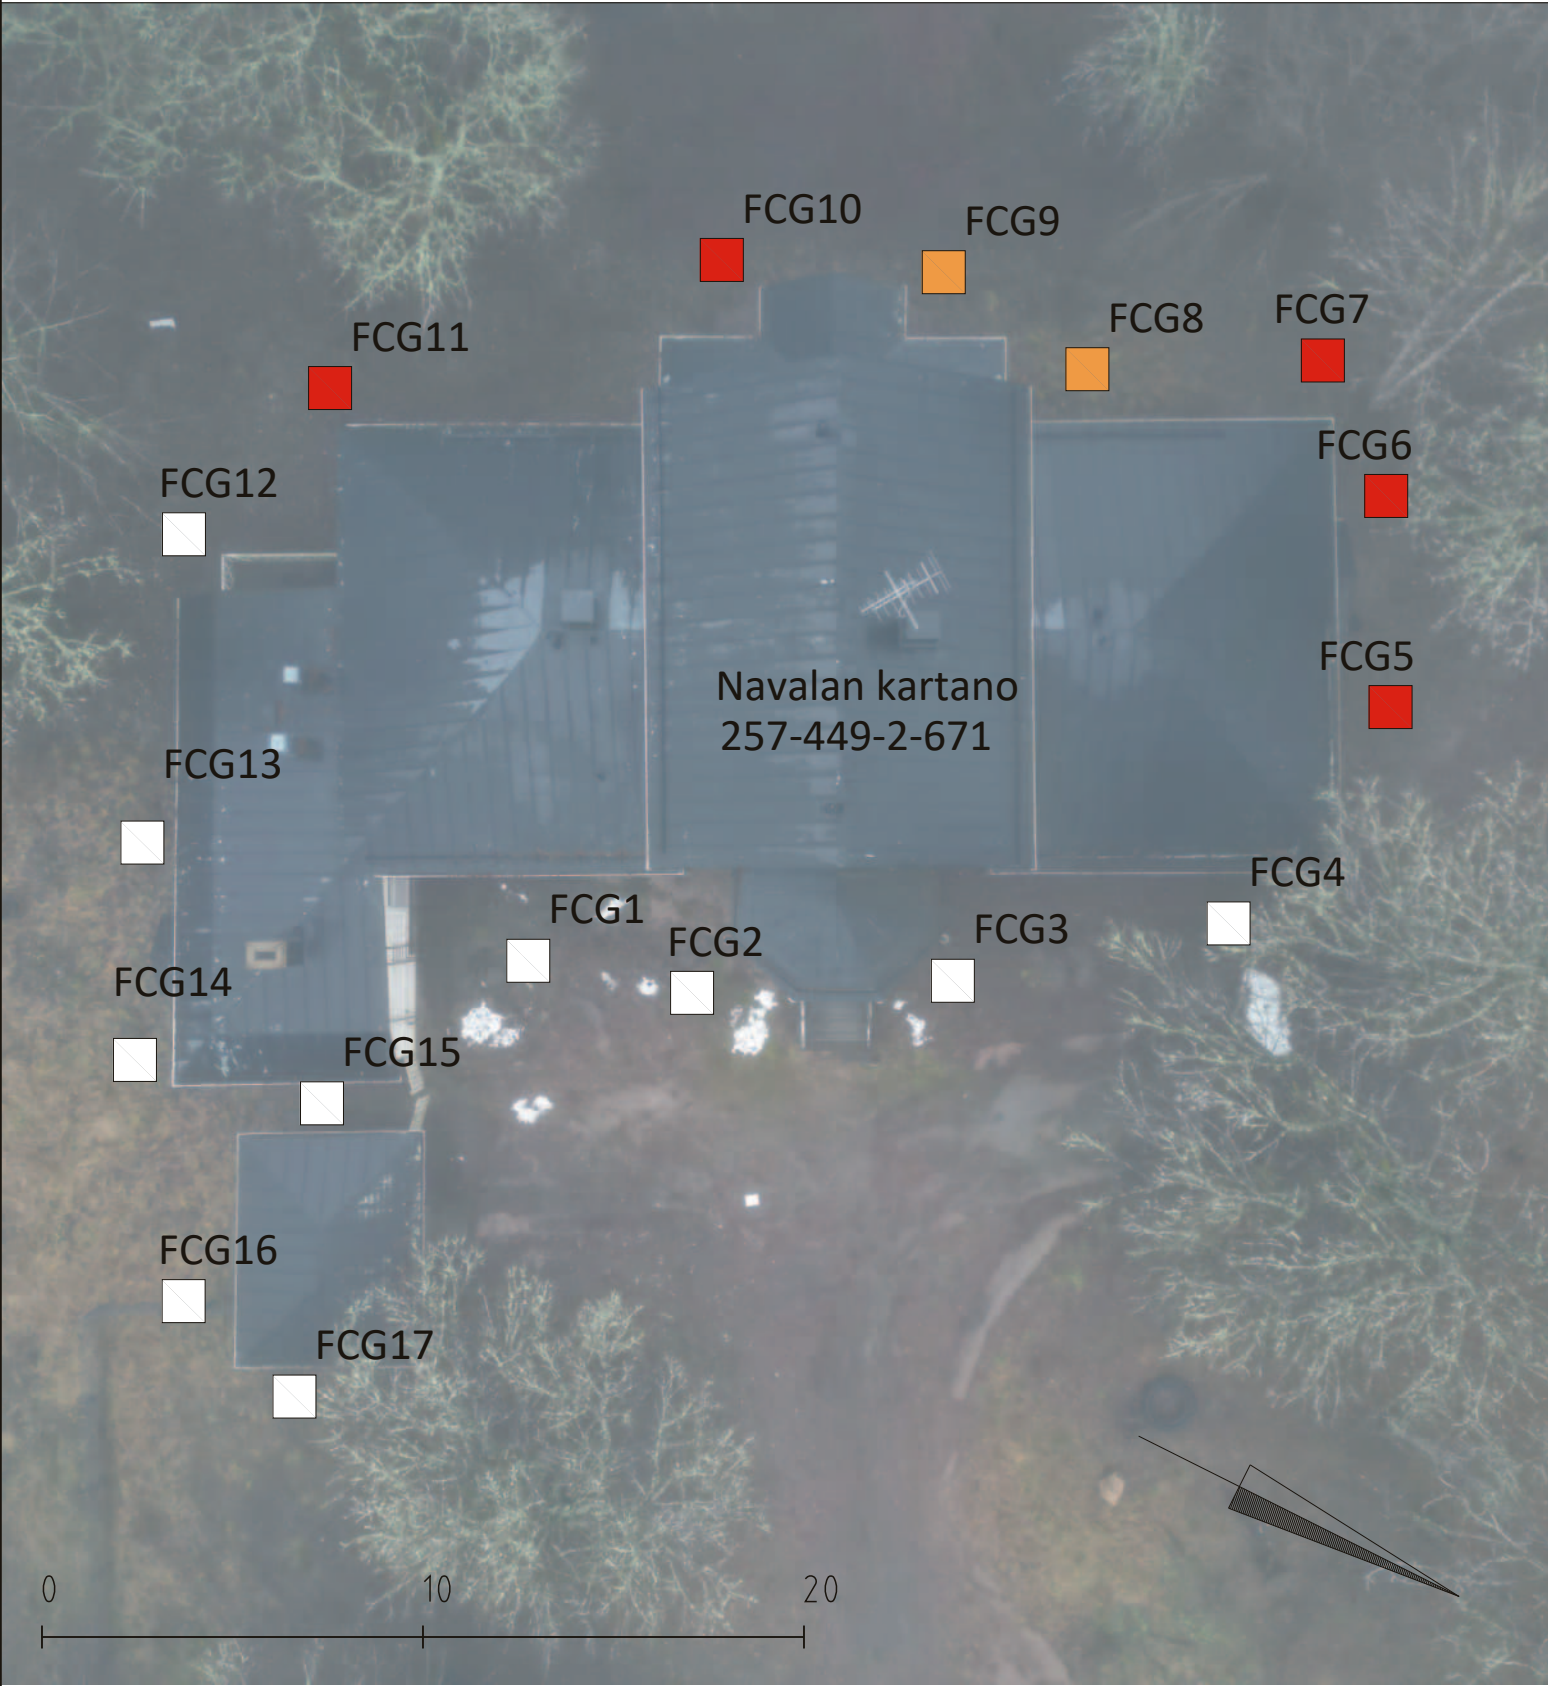
| <div>FCG</div> <div>FCG Finnish Consulting Group Oy<br/>Osmontie 34, PL 950<br/>00601 Helsinki<br/>Puh. 0104090<br/>www.fcg.fi</div> | Suunnitteluala, työnumero ja piirustuksen numero<br>YMP P53184-1 | Muutos |

- FCG5–FCG6–FCG7 / 0,3 m syvyydellä metriä maanpinnasta → Lyijy 978 mg/kg
- FCG10–FCG11 / 0,2 m syvyydellä maanpinnasta → Sinkki 415 mg/kg
- FCG21–FCG22 / 0,2 m syvyydellä maanpinnasta → Sinkki 458 mg/kg

- FCG8–FCG9 / 0,1 m. syvyydellä maanpinnasta → Lyijy 613 mg/kg ja Sinkki 376 mg/kg

Tutkimusten aikana koekuopassa FCG11, todettiin pintamaan seassa yksittäisiä tiilen paloja.
