NAVALAN KARTANO JA PUNAINEN TUPA

Navalantie 19

## KUNTOTARKASTUS

**Tarkastusraportti**  
**31.07.2025**

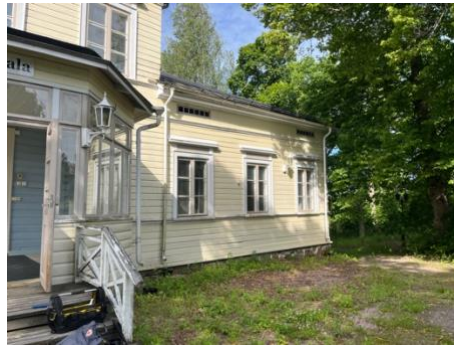
*Etupihan vierustaa.*

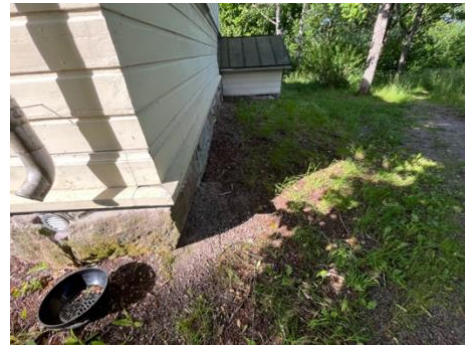
*Päädyn vierustaa.*

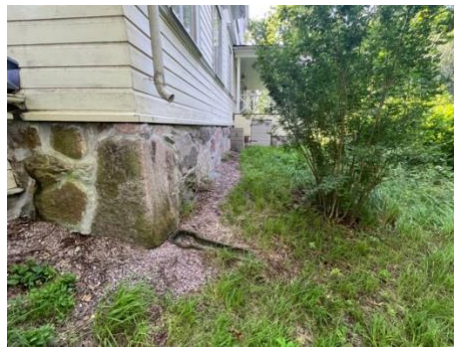
*Takapihan vierustaa*

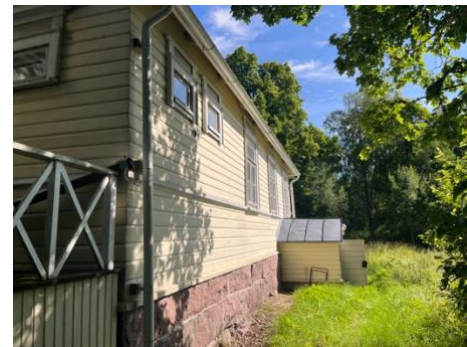
*Päädyn vierustaa*

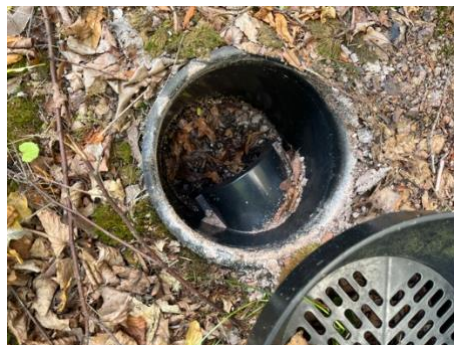
- Kattovedet on ohjattu räystäskouruilla ja syöksytorvilla kattovesikaivoihin (etupihan puolella) ja osin loiskevesikouruilla pois rakennuksen vierustalta. (takapihan puolella).
- Etupihan sadevesiviemärointi oli tarkastetuissa kohdissa lähellä maan pintaa, mikä aiheuttaa jäätymisriskin. Nykymääräysten mukaan sadevesiviemäroinnin tulisi sijaita väh. 500 mm maanpinnan alapuolella.
- **Suositellaan uusimaan sadevesien viemäroinnit tulevan peruskorjauksen yhteydessä. Sadevesien ohjauksessa ei kuitenkaan havaittu välitöntä korjaustarvetta.**

*Etupihan sadevesiviemärointi oli lähellä maan pintaa*

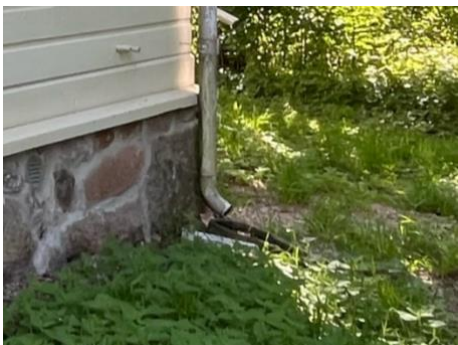
*Takapihan kattovesien ohjausta.*

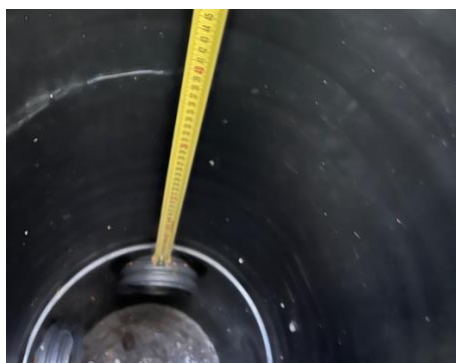
- Etupihan puolella havaittiin salaojien tarkastuskaivoja. Salaojitus sijaitsee kaivon kohdalla n. 35..40 cm maanpinnan alapuolella. Nykymääräysten mukaan salaojituksen tulisi sijaita väh. 500 mm maanpinnan alapuolella
- ***Tulevan peruskorjauksen yhteydessä suositellaan rakentamaan rakennuksen vierustalle nykyaikainen salaojitus.***
- *Salaojien tarkastuskaivoja suositellaan tarkastelemaan n. 2 vuoden välein silmämääräisesti. 5 viiden vuoden välein salaojat suositellaan painehuuhtelevaan tarvittaessa ja puhdistamaan tarkastuskaivojen lietepesät.*
- *Toimiva salaojajärjestelmä vähentää perustusten ja alapohjarakenteiden kosteus- ja routavaurioriskiä oleellisesti.*

*Tarkastetusta salaojakaivosta mitattuna salaojat sijaitsivat n. 35..40 cm syvyydessä maan pinnasta.*

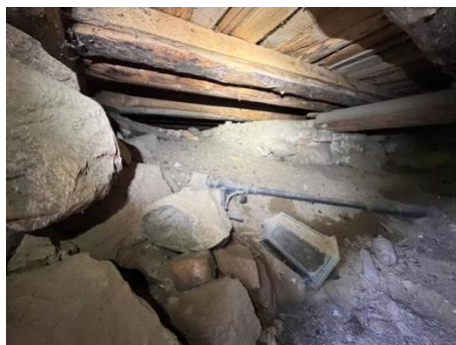
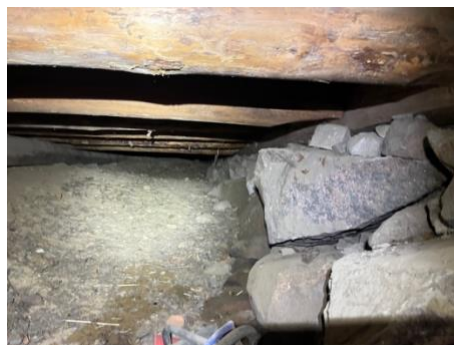
- Ryömintätila oli laajasti niin matala, ettei siellä mahtunut kulkemaan/ryömimään. Puurakenteet olivat paikoin kiinni maaperässä.
- Alimmissa puurakenteissa esiintyi paikoin pintalohkea, näkyvää mikrobikasvustoa sekä hyönteisvauriojälkiä.

*Ryömintätila oli laajasti niin matala, ettei siellä mahtunut kulkemaan/ryömimään. Puurakenteet olivat paikoin kiinni maaperässä.*

- ***Lähtötietojen ja tarkastuksen havaintojen perusteella rakennuksen puurakenteinen alapohja ei täytä nykyaikaisia vaatimuksia sisäilman terveellisyyden ja rakenteiden kosteusteknisen toimivuuden kannalta. Rakenteen tekninen käyttöikä on ylittynyt ja rakenteessa on todettu olevan kosteus- ja mikrobivaurioita, jotka edellyttävät korjaustoimia. Puurakenteinen alapohja suositellaan peruskorjaamaan kauttaaltaan. Korjausten yhteydessä tulee tarkastaa säästettävien kantavien rakenteiden kunto ja tehdä tarvittavat korjaukset.***

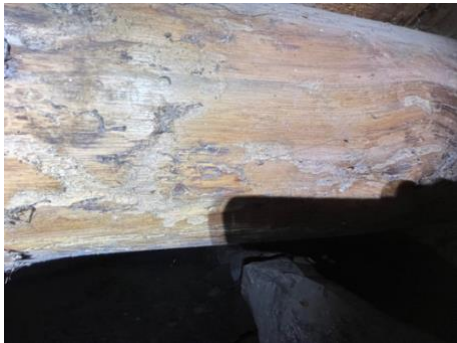
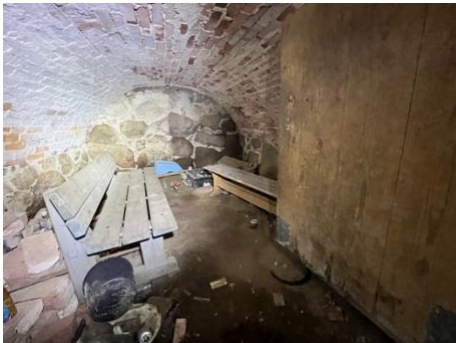
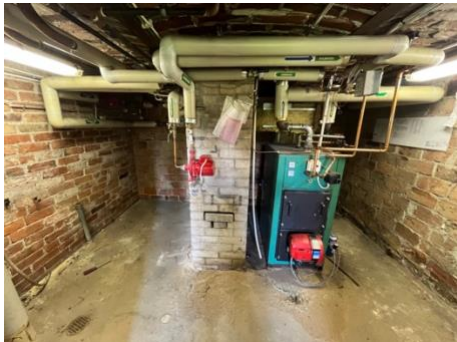
| | <div data-bbox="491 185 949 526" data-label="Image"> </div> <p data-bbox="491 533 949 622"><i>Alimmissa puurakenteissa esiintyi paikoin pintalahoa, näkyvää mikrobikasvustoa sekä hyönteisvauriojälkiä.</i></p> <div data-bbox="960 185 1418 526" data-label="Image"> </div> <p data-bbox="960 533 1418 589"><i>Holvimuuratussa kellaritilassa oli voimakas mikrobiperäinen haju.</i></p> <div data-bbox="491 656 949 996" data-label="Image"> </div> <p data-bbox="491 1003 949 1059"><i>Toisen päädyn siivessä on pannuhuone joka sijaitsee osittain maanpinnan alapuolella.</i></p> |

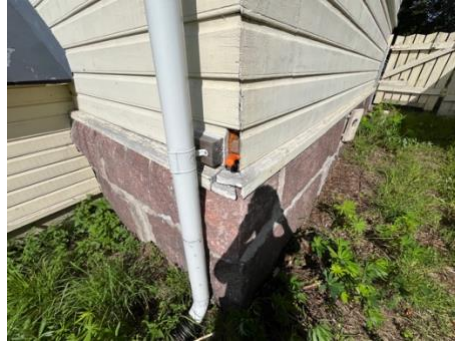
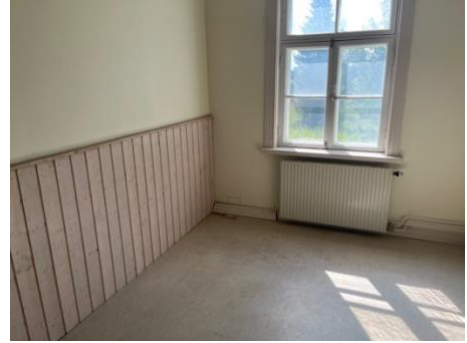
Kartanon siiven nurkka ja huoneen 7 ulkoseinä. Siiven nurkassa todettiin ulkoseinähirren lahoa ja selluvillaeristeen mikrobivaurioita.

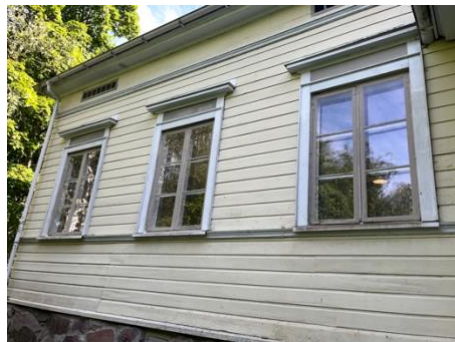
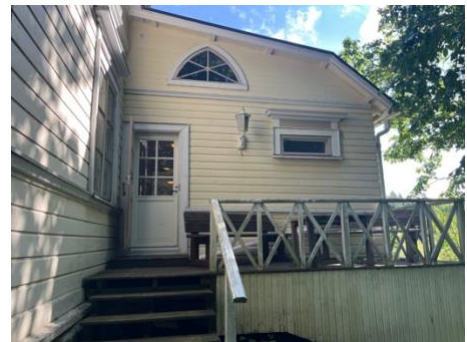
- Julkisivuverhouksena on lautaverhous.
- Verhouksessa ei maan pinnan tasosta tehdyssä tarkastelussa havaittu merkittäviä vauriota, mutta paikallisia vähäisiä epätiivelyksiä havaittiin. Aiemmissa tutkimuksissa oli havaittu paikallisia lahoja ja epätiivelyskohtia.

- Ulkoverhouksen maalipinta on paikoin likainen ja kulunut.
- *Ulkoverhous suositellaan huoltomaalaamaan 5-20 vuoden välein ilmansuunnasta ja olosuhteista riippuen*

Ulkoverhousta.

- **Peruskorjauksen yhteydessä suositellaan uusimaan ulkoverhous ja tarkastamaan hirsirungon kunto kauttaaltaan. Jos ulkoverhousta ei esim. kustannussyistä voida lähivuosina uusida, suositellaan ulkoverhouksen tarkempaa kartoitusta, epätiivelyskohtien tilkitsemistä ja paikallisten lahokohtien korjausta sekä verhouksen huoltomaalausta.**

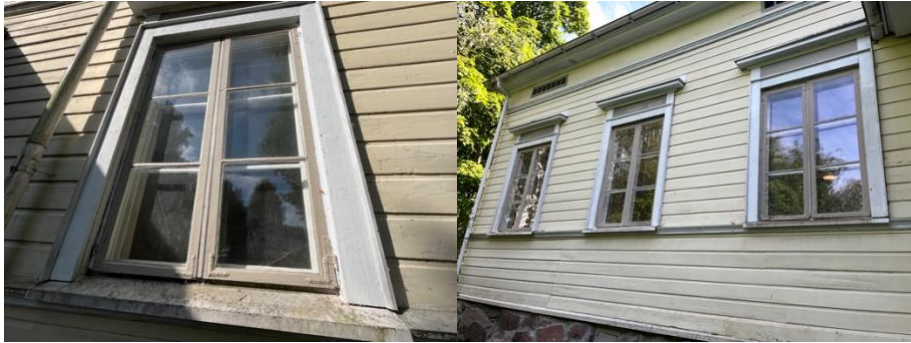
| 4.3 | Ikkunat ja ulko-ovet | |
|---|---|---|
| | | <ul style="list-style-type: none"> <li>- Ikkunat ja ulko-ovet ovat vanhoja, asennusvuosi ei ole tiedossa</li> <li>- Ikkunat ovat kaksipuitteisia, kaksilasisia puuikkunoita. Yhden huoneen ikkunat on uusittu.</li> <li>- Ikkunoiden ja ulko-ovien tekninen käyttöikä on 30...50 vuotta.</li> <li>- Ikkunoiden ja ulko-ovien puuosien pinnat ovat kuluneita.</li> <li>- Maan tasosta tehdyssä tarkastelussa lahovaurioita ei havaittu. Puuosat ja maalipinnat olivat laajasti haristuneita.</li> <li>- Lähtötietona olleissa tutkimuksissa oli havaittu yksittäisiä lahokohtia.</li> <li>- Lähtötietona olleessa kosteus- ja sisäilmateknisessä kuntotutkimuksessa ikkunoiden karmien tilkkeissä oli todettu mikrobivaurioita.</li> <li>- <b><i>Ikkunat ja ulko-ovet ovat ylittäneet teknisen käyttöikänsä ja niiden kunnostaminen/uusiminen on ajankohtaista. Ikkunoiden irrottamisen yhteydessä tulee uusia karmien tilkkeet ja tarkastaa ympäröivien rakenteiden kunto.</i></b></li> </ul> <p><i>Ikkunoiden ja ulko-ovien puuosien pinnat ovat kuluneita.</i></p> |

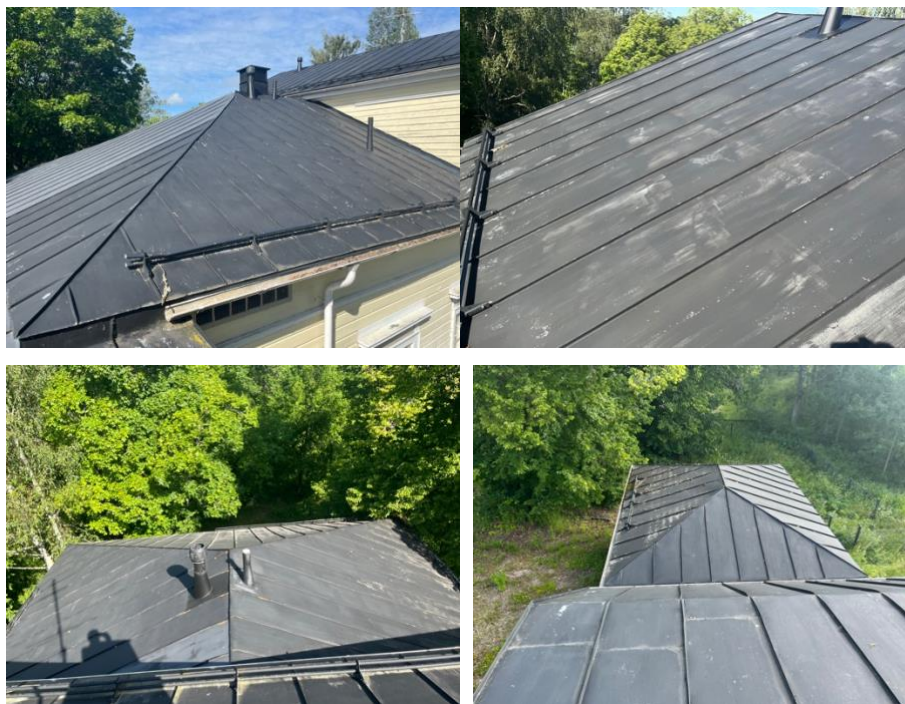
- Peltikatteen iästä on ristiriitaista lähtötietoa. Konesaumatus peltikatteen tekninen käyttöikä on n. 50..70 vuotta. Havaintojen perusteella katteella on vielä reilusti teknistä käyttöikää, kunhan se huoltomaalataan asianmukaisesti.
- Vesikatossa ei havaittu painumia tai näkyviä vaurioita. Katteen maalipinta on kulunut.
- Selviä vuotokohtia ei havaittu.
- Vesikatolla ei ole kulkusiltoja. **Suositellaan asentamaan**

*Yleiskuvia vesikatosta.*

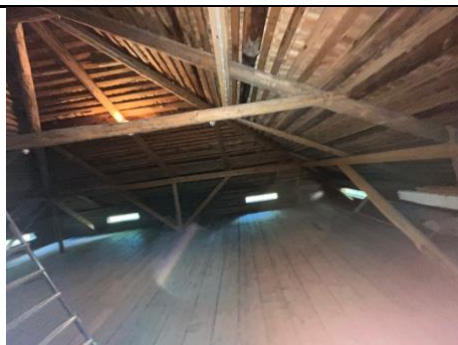
- Ullakkotiloissa havaittiin voimakasta PAH-yhdisteiden hajua
- Rakennuksen päätyjen ullakoilla oli asennettu poistopuhaltimet, todennäköisesti estämään PAH-yhdisteiden hajun siirtymisen sisätiloihin. Keskiosan korkealla ullakolla ja siiven yläpohjassa ei havaittu puhaltimia.
- Ullakkotiloissa tilassa ei havaittu selviä vuotokohtia.
- Ullakkotiloissa ja yläpohjan tuulettuvissa tiloissa esiintyi tuhoeläimien jälkiä ja jätöksiä. Aiemmissa tutkimuksissa tehdyissä rakenneavauksissa oli myös havaittu hiirien ulosteita. Tiloissa oli runsaasti rakennusjätettä yms.
- Läpivienneissä ei havaittu vuotoja.

Päädyn ullakolta. Tilassa oli voimakas PAH-yhdisteiden haju

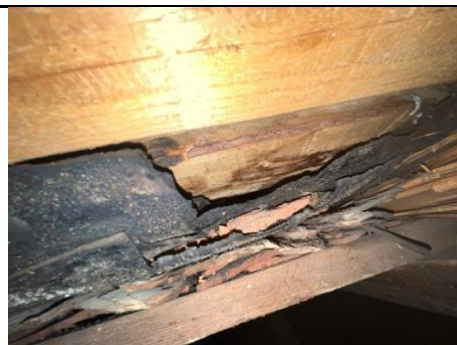
Vanhassa huopakatteessa oli voimakas PAH- yhdisteiden haju

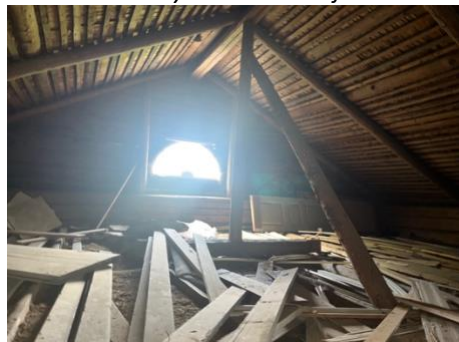
Keskiosan korkeaa ullakkoa. Tilassa on runsaasti rakennusjätettä.

- **Ylä- ja välipohjarakenteissa on käytetty orgaanisia täyttömateriaaleja. Välipohjassa ei ole vastaavaa kosteusrasitusta kuin alapohjarakenteessa, mutta orgaanisen täytön pöly ja muut epäpuhtaudet voivat heikentää sisäilman laatua ja tuhoeläinhavaintojen vuoksi laajassa peruskorjauksessa suositellaan uusimaan ylä- ja välipohjien täyttömateriaalit. Vähimmäiskorjauksena rakenteen ilmatiiveyttä suositellaan parantamaan niin, ettei rakenteiden epäpuhtauksia pääse kulkeutumaan sisätiloihin. Ullakko tilat ja yläpohjien tuulettuvat tilat tulee puhdistaa rakennusjätteistä ja varmistaa tilojen tuuletuksen toteutuminen.**

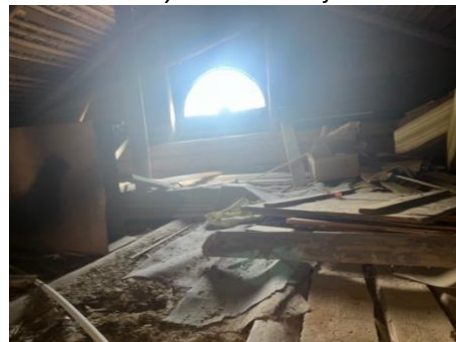
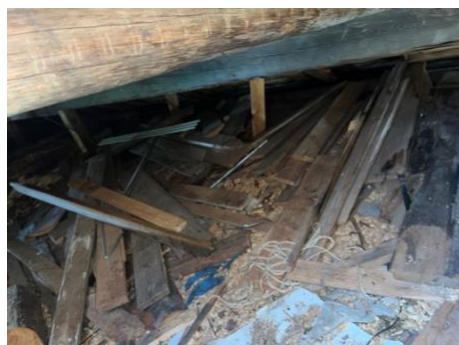
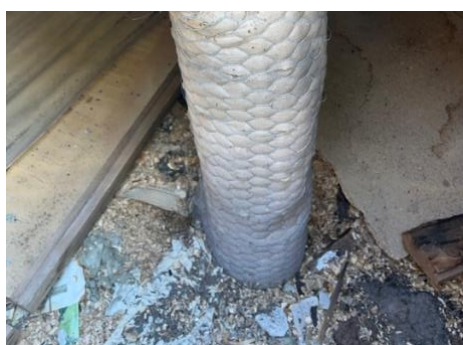
Siiven yläpohjan tuulettuvasta tilasta. Räystäään tuuletusväliä ei havaittu.

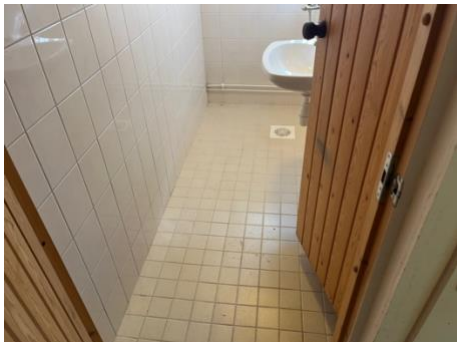
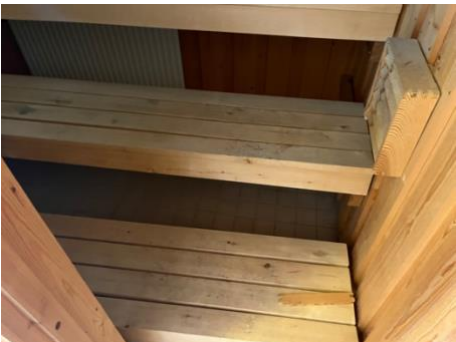
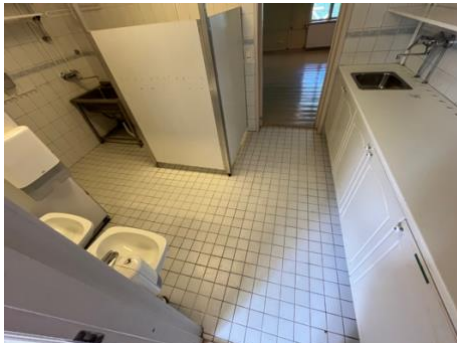
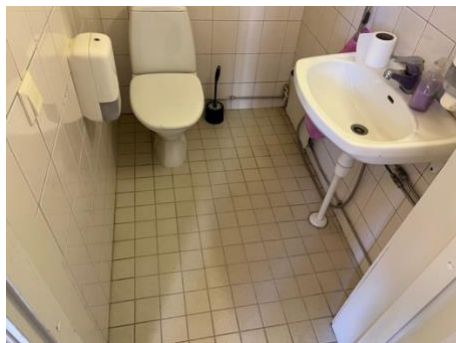
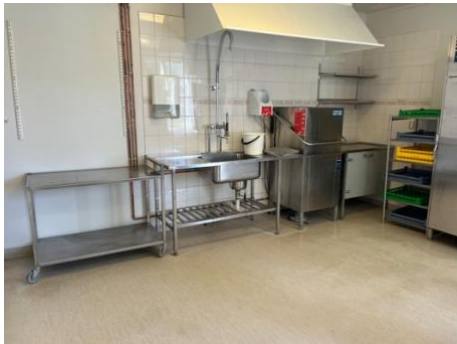
| 4.6 | Sisätilat | |
|---|---|---|
| | <p>Märkätilat<br/>WC-tilat<br/>Keittiö</p> | <ul style="list-style-type: none"> <li>- Lähtötietojen mukaan märkätilat, WC:t ja keittiö on uusittu vuonna 1996. Rakennusajankohdan ja havaintojen perusteella tilojen pintarakenteiden alla ei ole nykyaikaisia vedeneristä.</li> <li>- Märkätiloja ei ole käytetty vuosiin. Lattioiden ja seinien kaakeloidut sekä muovimattopäällysteiset pintarakenteet tarkastettiin pintakosteudentunnistajan avulla. Kosteudentunnistin havaitsee kosteuden 2-5 cm:n syvyydeltä. Kosteudentunnistimen perusteella pinnoilla ei esiintynyt poikkeuksellisia kohonneita kosteusarvoja.</li> <li>- <b>Märkätilojen pintarakenteet ovat ylittäneet teknisen käyttöikänsä ja niiden uusiminen on ajankohtaista.</b></li> </ul> <div data-bbox="491 701 949 1041" data-label="Image"> </div> <p data-bbox="491 1046 667 1072">Pesuhuoneesta.</p> <div data-bbox="970 701 1428 1041" data-label="Image"> </div> <p data-bbox="970 1046 1086 1072">Saunasta.</p> <div data-bbox="491 1108 949 1449" data-label="Image"> </div> <p data-bbox="491 1453 603 1480">WC-tiloja.</p> <div data-bbox="970 1108 1428 1449" data-label="Image"> </div> <div data-bbox="491 1516 949 1859" data-label="Image"> </div> <p data-bbox="491 1863 606 1890">Keittiöstä.</p> |

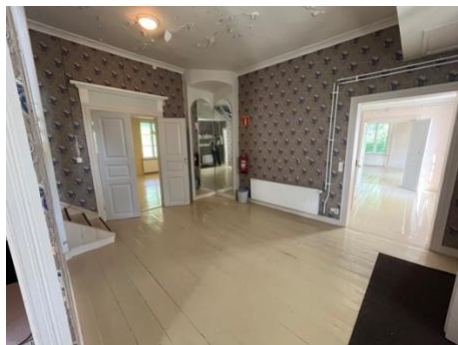
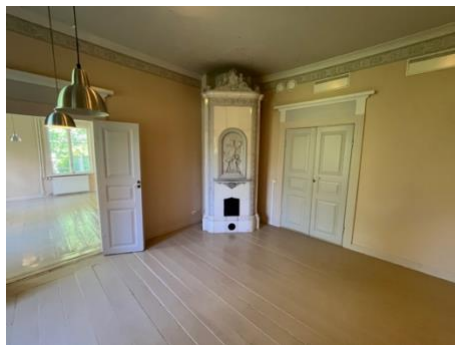
*Alakerran sisätiloja. Katon maalipinta hilseilee. Kosteutta ei havaittu.*

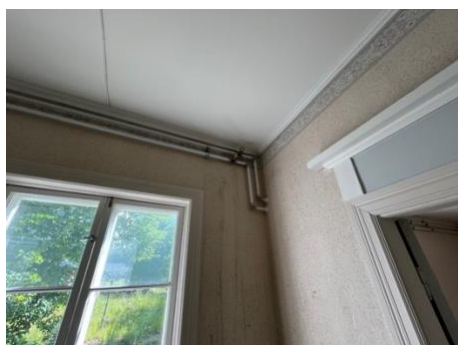
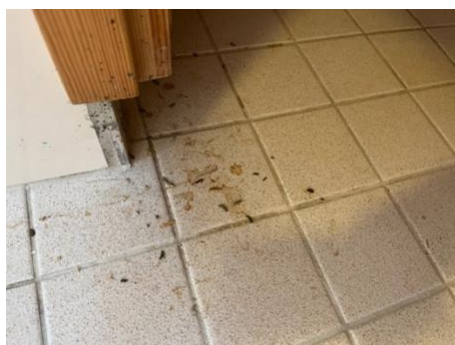
*Seinäpinnalla havaittiin vanha vuotojälki. Jälki oli kuiva. Lattiapinnoilla havaittiin paikoin hiirien jätöksiä.*

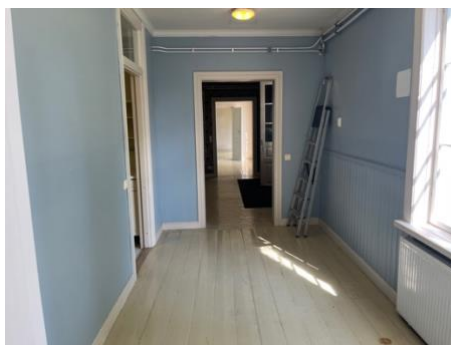
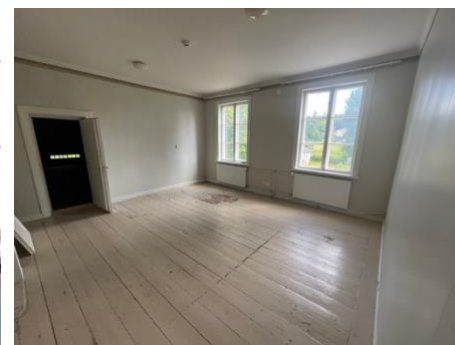
*Yläkerran tiloja*

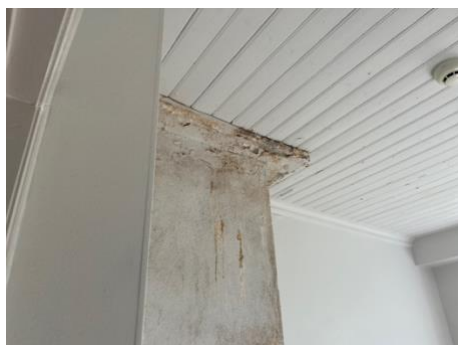
*Muuratun hormin pinnassa havaittiin vanhoja vuotojälki. Hormin pinta oli pintamittauksen perusteella kuiva.*

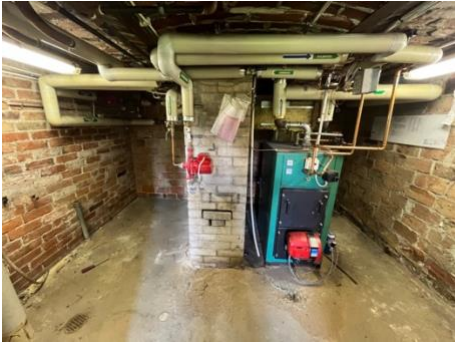
| | Lämmitysjärjestelmä | |
|---|---|---|
| | | <ul style="list-style-type: none"> <li>- Rakennuksen lämmitysmuotona on öljylämmitys.</li> <li>- Lämmönjako on toteutettu vesikiertoisilla seinäpattereilla.</li> <li>- Lämmitysjärjestelmä on uusittu lähtötietojen mukaan vuonna 2016. Öljysäiliö on vanha. Säiliön tarkastushistoriasta ei ole tietoa.</li> <li>- Lämpöjohdot ovat komposiittiputkea. Lämpöjohdoissa ei havaittu vaurioita.</li> <li>- Öljylämmityskattiloiden tekninen käyttöikä on noin 40 vuotta, öljypolttimilla noin 15 vuotta.</li> <li>- Lämmitysjärjestelmässä ei havaittu korjaustarvetta.</li> </ul> <p>Pannuhuoneesta.</p> |

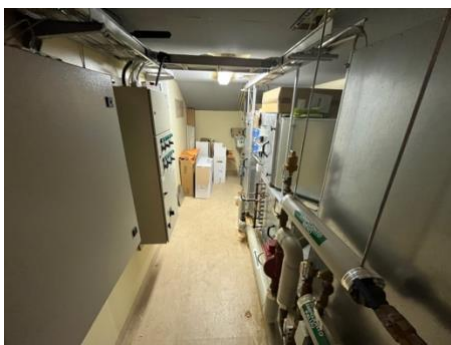
Ilmanvaihtokone sijaitsee yläkerrassa.

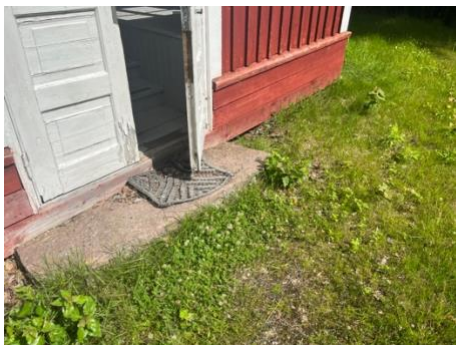
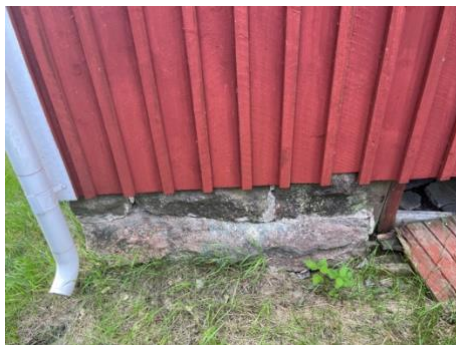
| | Korkeusasemat ja rakennuksen sijainti | <ul style="list-style-type: none"> <li>- Rakennus on rakennettu tasaiselle tontille. Kuistin kohdalla ulkoverhous ulottuu maahan saakka. Muulla sokkelin korkeus on n. 30..40 cm.</li> </ul> <div data-bbox="491 1249 948 1592" data-label="Image"> </div> <div data-bbox="959 1249 1417 1592" data-label="Image"> </div> <p><i>Rakennuksen korkeusasema.</i></p> |

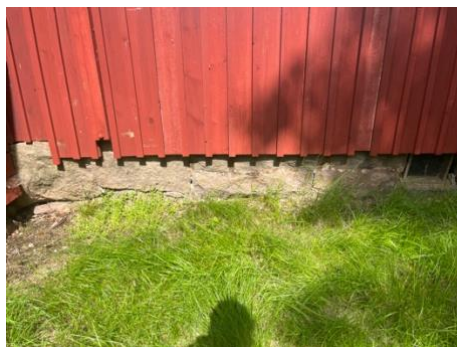
| | Maanpintojen muotoilu | <ul style="list-style-type: none"> <li>- Maanpinta rakennuksen vierustalla on tasainen. Paikoin maan pinta viettää rakennusta kohti.</li> <li>- Vierustalla on kasvillisuutta ja nurmikko ulottuu sokkeliä vasten.</li> <li>- <i>Suosittelava maanpinnan vähimmäiskaltevuus on kolmen metrin etäisyyteen sokkelista 1:20 (korkeusero vähintään 0,15 m).</i></li> <li>- <b><i>Vierustan maanpinnan kallistuksia suositellaan parantamaan yllä olevan ohjeen mukaiseksi, kasvillisuus poistettavaksi sokkelin vierustalta sekä vaihtamaan sokkelin vierustan maa-aines karkeaan sepeliin.</i></b></li> </ul> |

*Etupihan vierustaa.*

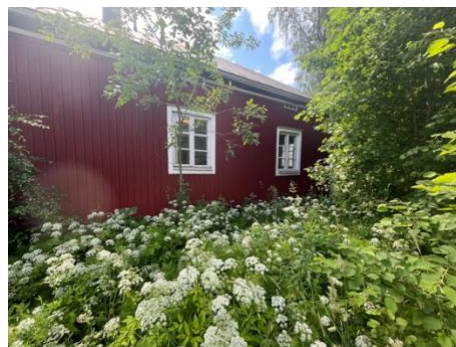
*Takapihan vierustaa.*

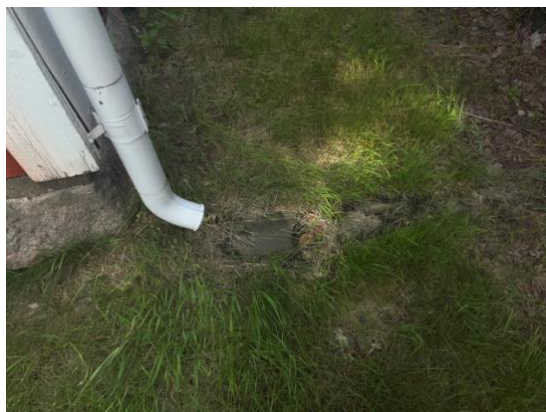
- Kattovedet on ohjattu räystäskouruilla ka syöksytorvilla rakennuksen nurkalle. Loiskevesikouru oli osin maan peitossa.
- *Sadevedet tulisi ohjata vähintään 3 m päähän rakennuksen vierustalta.*
- ***Suositellaan rakentamaan nykyaikainen sadevesiviemäröinti peruskorjauksen yhteydessä.***

*Kattovesien ohjauksesta.*

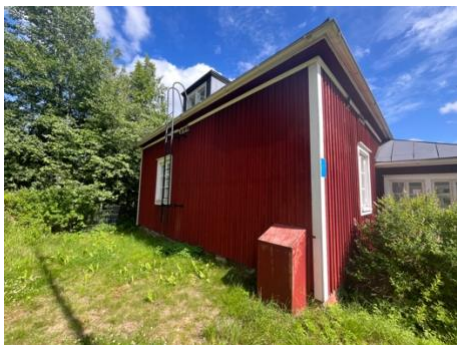
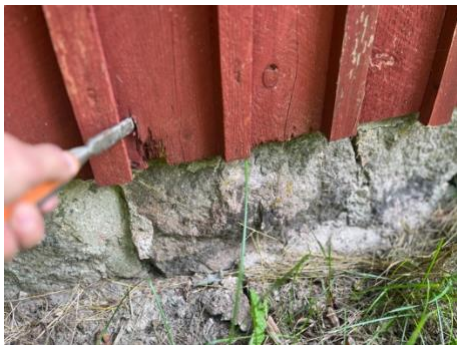
| | Julkisivuverhous | <ul style="list-style-type: none"> <li>- Julkisivuverhouksena on rimalautaverhous.</li> <li>- Verhouksessa ei havaittu merkittäviä vauriota. Alaosassa oli vähäisiä lahovaurioita ja haristumista.</li> <li>- Ulkoverhouksen maalipinta on paikoin kulunut.</li> <li>- Lautaverhouksen tekninen käyttöikä on n. 50 vuotta. Ulkoverhous on ylittänyt teknisen käyttöikänsä ja sen uusiminen on ajankohtaista.</li> <li>- <i>Ulkoverhous suositellaan huoltomaalaamaan 5-20 vuoden välein ilmansuunnasta ja olosuhteista riippuen</i></li> <li>- <b><i>Tulevan peruskorjauksen yhteydessä suositellaan uusimaan ulkoverhous ja tarkastamaan hirsirungon kunto kauttaaltaan. Jos ulkoverhousta ei esim. kustannussyistä voida lähivuosina uusia, suositellaan ulkoverhouksen tarkempaa kartoitusta, epätiiviyskohtien tilkitsemistä ja paikallisten lahokohtien korjausta sekä verhouksen huoltomaalausta.</i></b></li> </ul> <div data-bbox="491 745 949 1088" data-label="Image"> </div> <div data-bbox="491 1090 660 1120" data-label="Caption"> <p>Ulkoverhousta.</p> </div> <div data-bbox="491 1151 949 1494" data-label="Image"> </div> <div data-bbox="491 1496 1069 1525" data-label="Caption"> <p>Alaosassa oli vähäisiä lahovaurioita ja haristumista.</p> </div> |

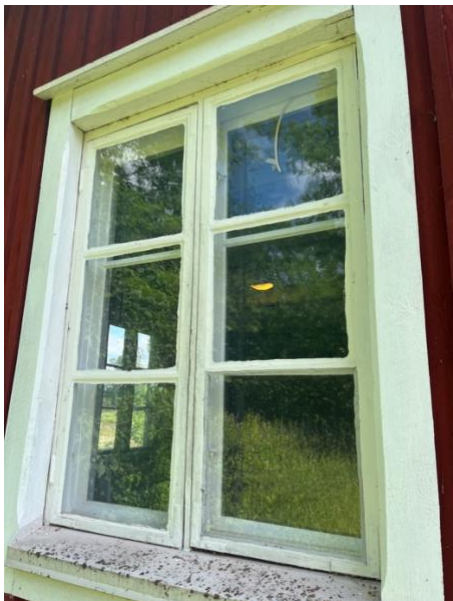
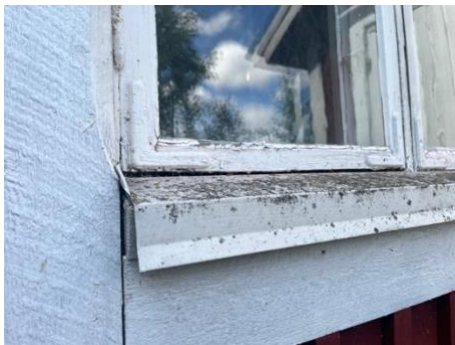
| | | <ul style="list-style-type: none"> <li>- Ikkunat ja ulko-ovet ovat vanhoja, asennusvuosi ei ole tiedossa</li> <li>- Ikkunat ovat kaksipuitteisia, kaksilasisia puuikkunoita.</li> <li>- Ikkunoiden ja ulko-ovien tekninen käyttöikä on 30...50 vuotta.</li> <li>- Ikkunoiden ja ulko-ovien puuosien pinnat ovat kuluneita.</li> <li>- Maan tasosta tehdyssä tarkastelussa lahovaurioita ei havaittu. Puuosat ja maalipinnat olivat laajasti haristuneita.</li> <li>- <b><i>Ikkunat ja ulko-ovet ovat ylittäneet teknisen käyttöikänsä ja niiden kunnostaminen/uusiminen on ajankohtaista. Ikkunoiden irrottamisen</i></b></li> </ul> |

| | | <p><b>yhteydessä tulee uusia karmien tilkkeet ja tarkastaa ympäröivien rakenteiden kunto.</b></p> <div data-bbox="497 273 951 871" data-label="Image"> </div> <div data-bbox="960 528 1417 871" data-label="Image"> </div> <p><i>Ikkunat ja ulko-ovet ovat ylittäneet teknisen käyttöikänsä ja niiden kunnostaminen/uusiminen on ajankohtaista.</i></p> |

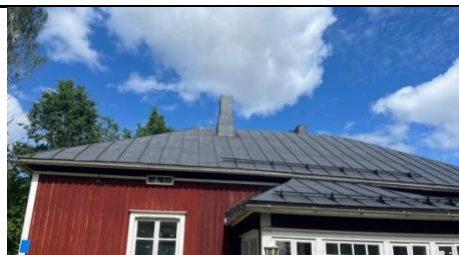
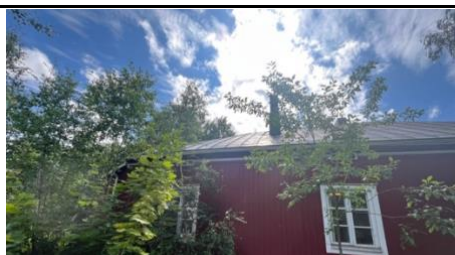
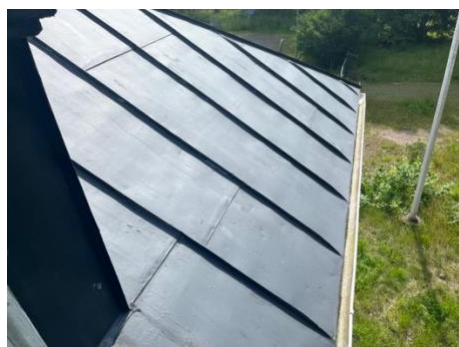
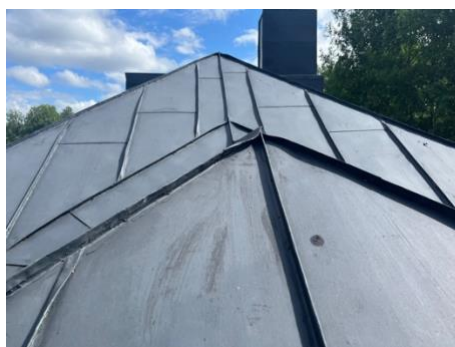
| | Vesikatto | <ul style="list-style-type: none"> <li>- Rakennuksen kattomuotona on aumakatto ja vesikatteenä on rivipeltikate. Vesikatteen alla on vanha pärekate.</li> <li>- Ullakkotiloissa havaittiin lievää PAH-yhdisteiden hajua. Vesikatteen alla on todennäköisesti vastaavaa PAH-yhdistepitoista huopakatetta kuin päärakennuksessa.</li> <li>- PAH-yhdisteiden hajua ei havaittu sisätiloissa, mutta ullakoilla haju oli voimakas.</li> <li>- <b>PAH-yhdisteet ja niiden haju tulee huomioida peruskorjauksen suunnittelussa</b></li> <li>- Peltikatteen iästä on ristiriitaista lähtötietoa. Konesaumatus peltikatteen tekninen käyttöikä on n. 50..70 vuotta. Havaintojen perusteella katteella on vielä reilusti teknistä käyttöikää, kunhan se huoltomaalataan asianmukaisesti.</li> <li>- Vesikatossa ei havaittu painumia tai näkyviä vaurioita. Katteen maalipinta on kulunut.</li> <li>- Selviä vuotokohtia ei havaittu.</li> <li>- Vesikatolla ei ole kulkusiltoja. <b>Suositellaan asentamaan.</b></li> </ul> |

*Yleiskuvia vesikatosta.*

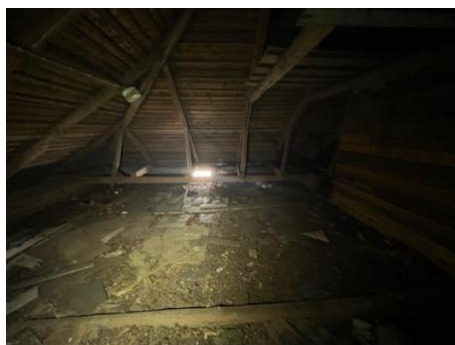
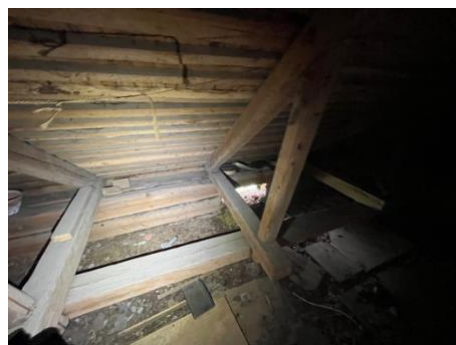
- Ullakkotiloissa havaittiin lievää PAH-yhdisteiden hajua
- Vanhassa pärekatossa ja savuhormin pinnassa esiintyi vuotojälkiä. Tarkastushetkellä jäljet olivat kuivia.
- Ullakkotiloissa esiintyi runsaasti tuhoeläimien jälkiä ja jätöksiä.
- Läpivienneissä ei havaittu vuotoja.

*Ullakkotilasta.*

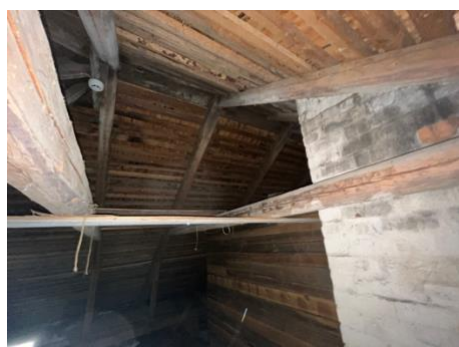
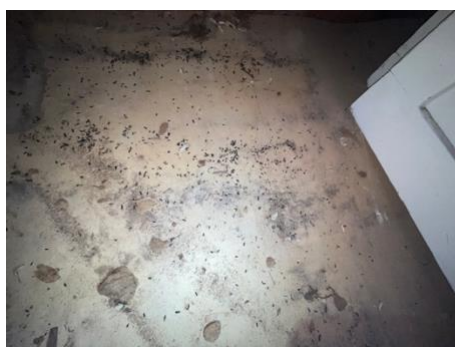
*Pärekatossa havaittiin vanhoja vesijälkiä. Ullakolla oli runsaasti hiirien jälkiä ja jätöksiä*

| | | <ul style="list-style-type: none"> <li>- <b>Ylä- ja välipohjarakenteissa on käytetty orgaanisia täyttömateriaaleja. Välipohjassa ei ole vastaavaa kosteusrasitusta kuin alapohjarakenteessa, mutta orgaanisen täytön pöly ja muut epäpuhtaudet voivat heikentää sisäilman laatua ja tuhoeläinhavaintojen vuoksi laajassa peruskorjauksessa suositellaan uusimaan ylä- ja välipohjien täyttömateriaalit. Vähimmäiskorjauksena rakenteen ilmatiiveyttä suositellaan parantamaan niin, ettei rakenteiden epäpuhtauksia pääse kulkeutumaan sisätiloihin. Ullakkotilat tulee puhdistaa rakennusjätteistä ja varmistaa tilojen tuuletuksen toteutuminen.</b></li> </ul> |

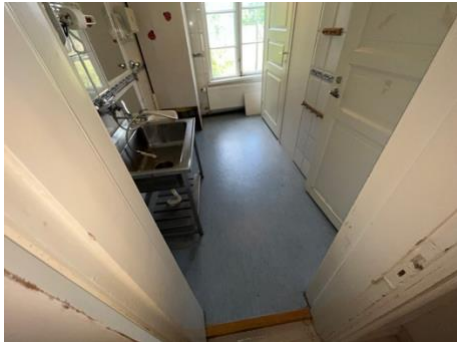
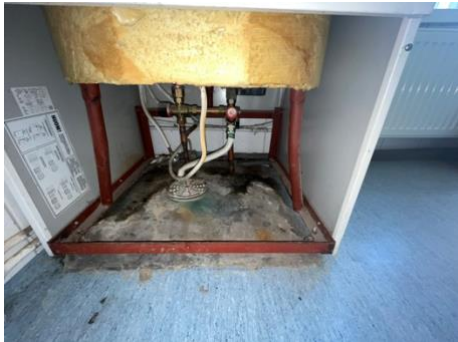
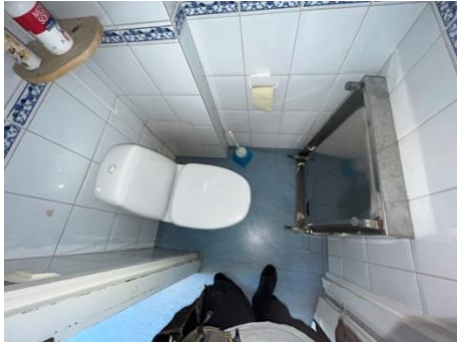
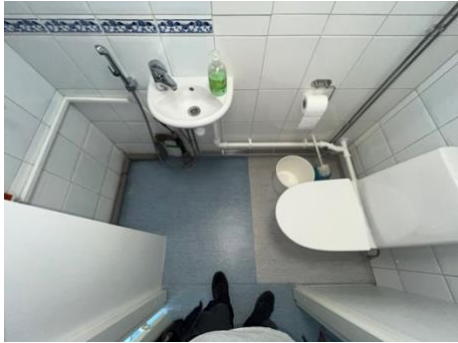
| | WC-tilat<br>Keittiö | <ul style="list-style-type: none"> <li>- Lähtötietojen mukaan WC:t ja keittiö on uusittu vuonna 1996.</li> <li>- Lattioiden ja seinien kaakeloidut sekä muovimattopäällysteiset pintarakenteet tarkastettiin pintakosteudentunnistajan avulla. Kosteudentunnistin havaitsee kosteuden 2-5 cm:n syvyydeltä. Kosteudentunnistimen perusteella pinnoilla ei esiintynyt poikkeuksellisia kohonneita kosteusarvoja.</li> </ul> <div style="display: flex; justify-content: space-around;"> <div style="text-align: center;"> <p>Wc-tiloista.</p> </div> <div style="text-align: center;"> <p>Lämminvesivaraajan alla havaittiin vuotojälkiä.</p> </div> </div> <div style="display: flex; justify-content: space-around;"> <div style="text-align: center;"> <p>Wc-tiloista.</p> </div> <div style="text-align: center;"> </div> </div> |

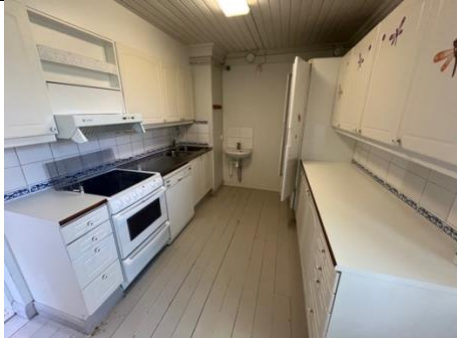
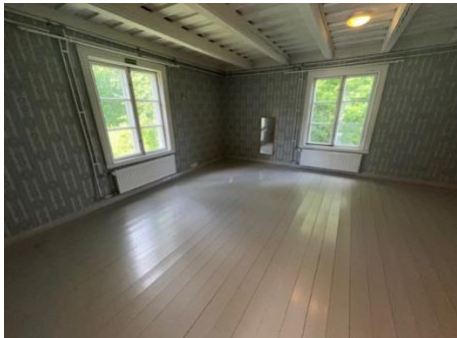
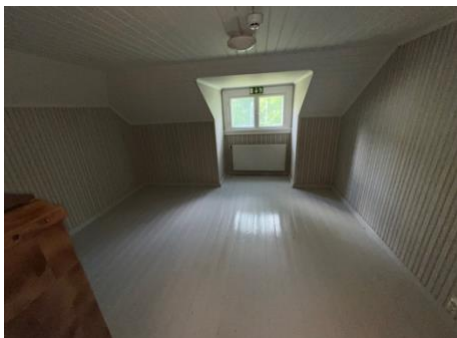
| | <p>Muut tilat:</p> | <p>Keittiöstä</p> <p>Alakerran tiloja.</p> <p>Yläkerran tiloja.</p> |
