# Asiantuntijalausunto

As Oy Navalan kartanon punainen tupa  
Navalantie 19  
02880 Veikkola  
18.12.2023

## YHTEENVETO

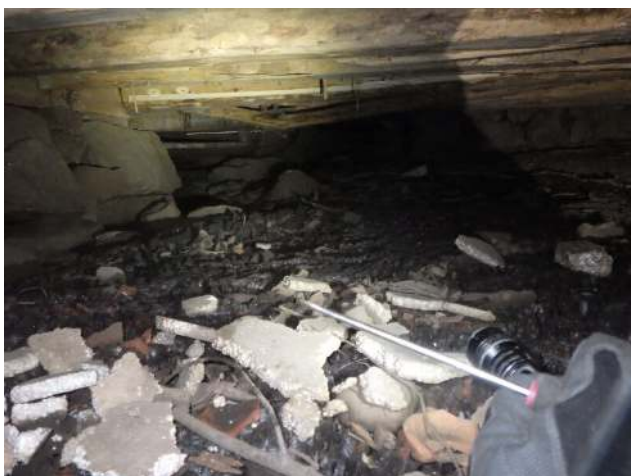
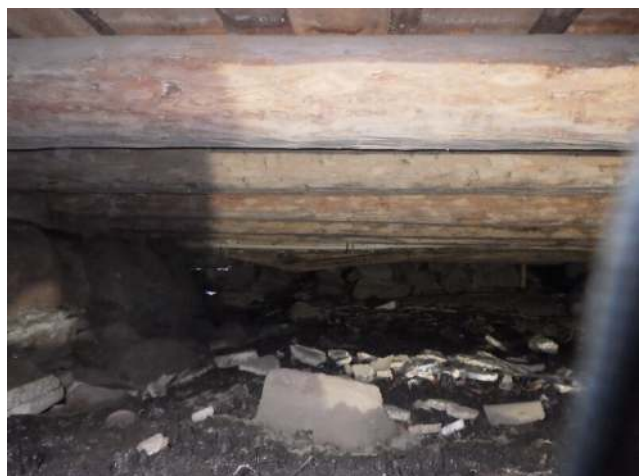
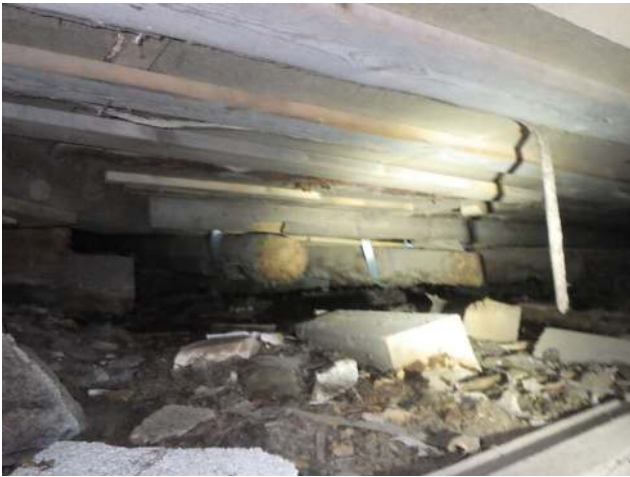
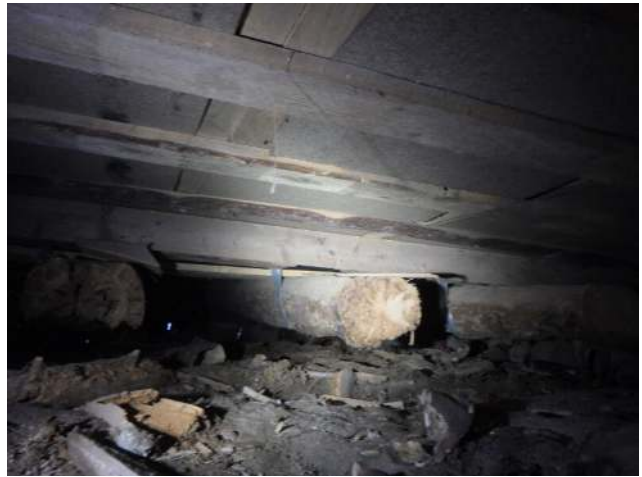
- Ryömintätilan tuuletuksessa ei havaittu huomautettavaa.
- Ryömintätilan maanpohja on hienojakoista maa-ainesta, joka lisää tilan kosteusrasitusta. Maanpinnan hienoaines oli valtaosin roudassa ja paikoin sulana sekä kosteana, joka viittaa että maaperä on kostea kauttaaltaan. *Ryömintätilan pohjalla tulisi olla kapillaarikatko, jotta kosteus ei pääse nousemaan kapillaarisesti ryömintätilan pohjan pinnalle, jolloin kosteutta haihtuu ryömintätilaan ja lisää rakenteiden kosteusrasitusta.*

- Ryömintätilan pohjalla havaittiin orgaanista materiaalia ja rakennusjätettä. Paikoin maanpinnalla oli rikkinäisiä lasipulloja ja keramiikkaan niin ettei näillä osin voitu kulkea turvallisesti. *Ryömintätilassa olevat maanvastaiset orgaaniset materiaalit ja rakennusjätteet voivat aiheuttaa tiloihin hajuhaittaa ja ilmaan epäpuhtauksia.*

1. Ryömintätilaa

2. Ryömintätilaa

3. Ryömintätilaa

4. Ryömintätilaa

**Suositellaan ryömintätilan pohjan maa-aineksen vaihtamista karkeaan maa-aineeseen.**

**Suositellaan tilaan kuulumattoman materiaalin poistamista ryömintätilasta.**

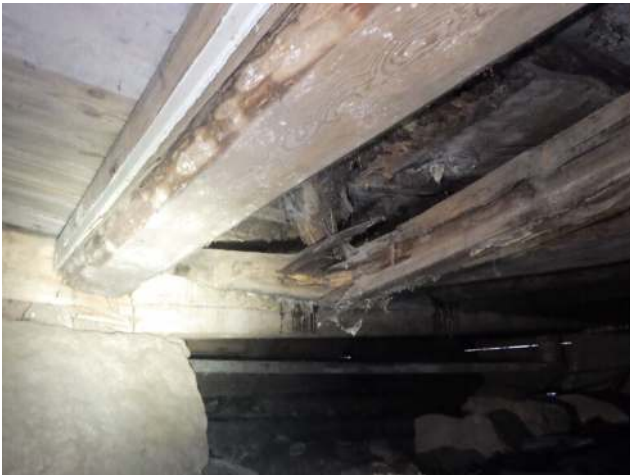
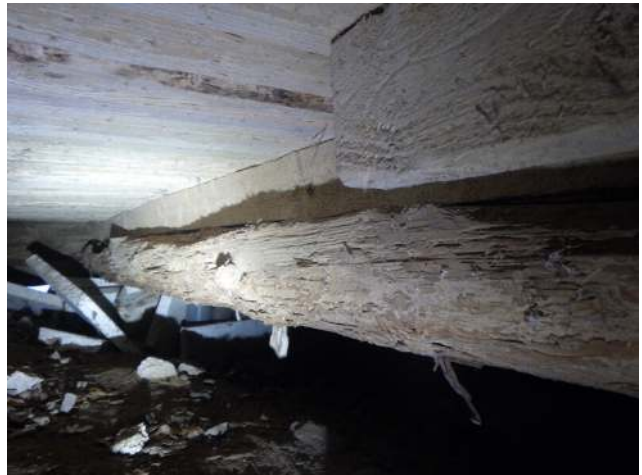
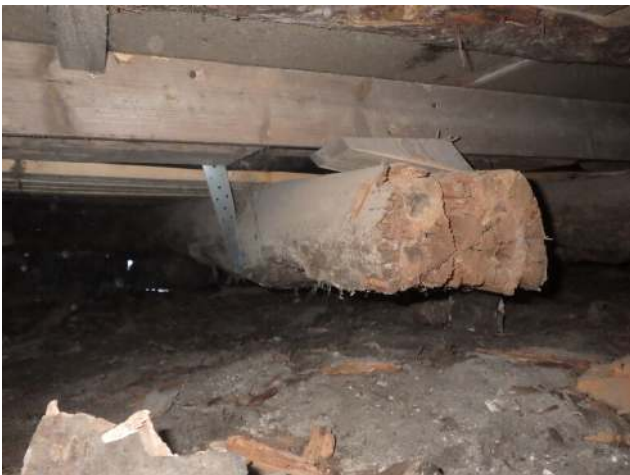
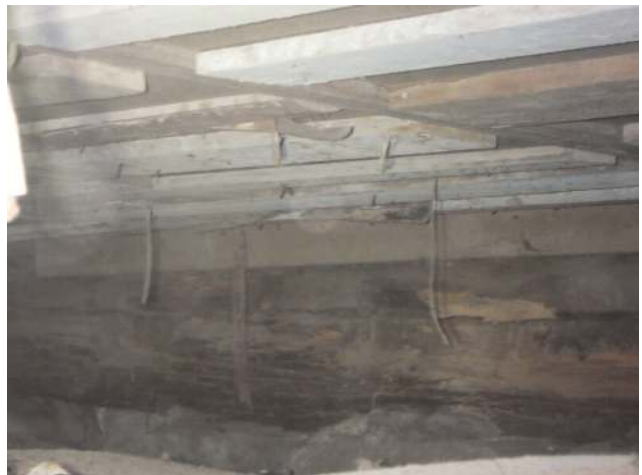
- Ryömintätilassa oli havaittavissa mikrobiperäistä hajua sekä muutamia kuolleita tuhoeläinten ruumiita. Sisätiloissa koettu haju on todennäköisin peräisin kaikkien näiden osien yhteisvaikutuksesta.
- Alapohjan puurakenteissa sekä alimmassa hirressä havaittiin ryömintätilassa pehmeitä/lahoja kohtia. Pehmeissä puurakenteissa havaittiin mikrobikasvustoon viittaavia jälkiä. Alapohjarakenteiden pinnoilla havaittiin myös lahovaurioitumattomilla osin mikrobikasvustoon viittaavia jälkiä.

5. Alapohjan lahovaurioita

6. Alapohjan lahovaurioita

7. Alapohjan lahovaurioita

8. Alapohjan lahovaurioita

**Suositellaan vaurioiden laajuuden selvittämistä rakenteita avaamalla ja rakenteiden korjaamista erikseen laadittavan korjausselostuksen mukaisesti.**

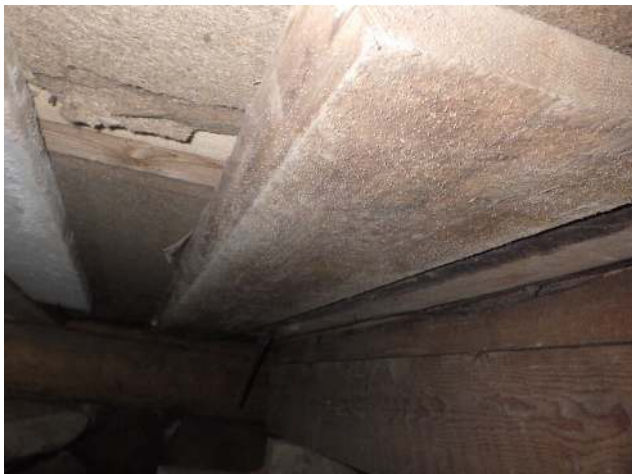
9. Puurakenteen pinnalla mikrobikasvustoa
