# Kuntoarvio RS<sup>15</sup>

## Navalan kartanon päärakennus

Navalantie 19, 02880 Veikkola

Tarkastuspäivä 16.8.2021 | Raportointipäivä 24.9.2021

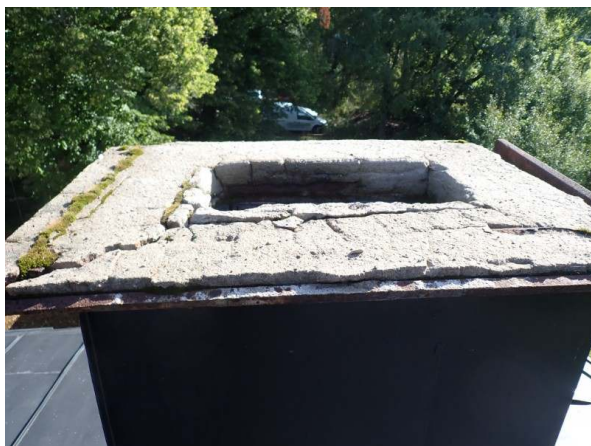
Hormi on vuotanut, aiheuttaen vauriojälkiä huonetilassa olevan hormin maalatuille pinnoille.

1. Lakivalu on vaurioitunut, jolloin pellityksen väliin pääsee sadevesiä.

| Toimenpide-ehdotukset | | Kunto-<br>luokka | Määrä-<br>arvio | Kustannusarvio (x 1000 €) ja ehdotettu toteutusvuosi | | | | | | | | | | | |
|---|---|---|---|---|---|---|---|---|---|---|---|---|---|---|---|
| | Hormin pellityksen ja lakivalun korjaaminen sekä peltisen sadehatun asentaminen sen päälle. | | 1 | erä | 3 | | | | | | | | | 3 | |

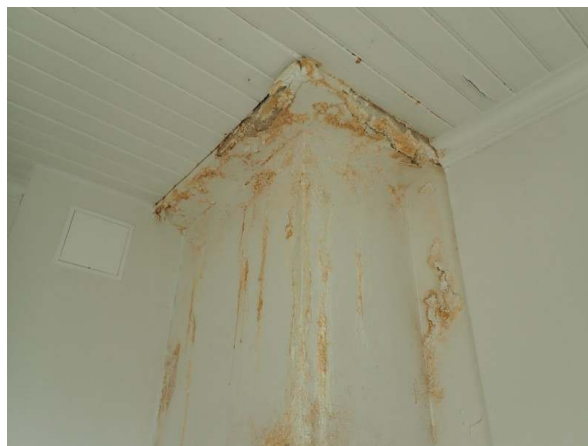
2. Kosteuden aiheuttamia vauriojälkiä.

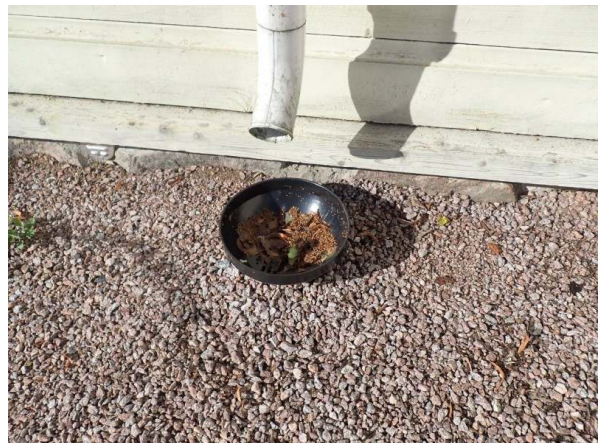
4. Sadevesien ohjausta kaivoon

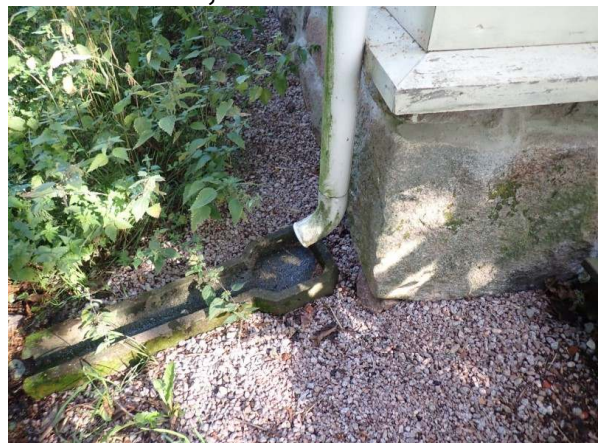
6. Sadevesien ohjausta

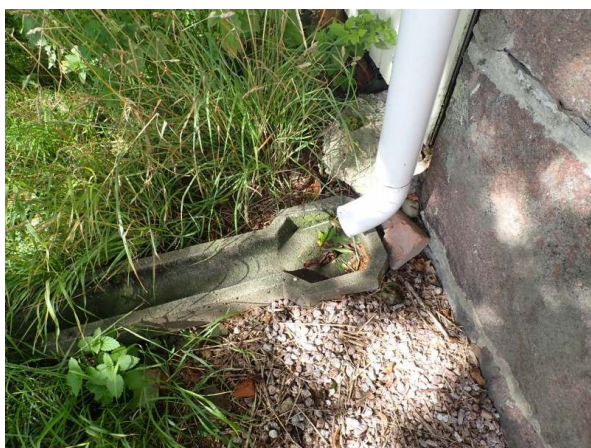
7. Sadevesiä johdetaan myös loiskekuppeihin

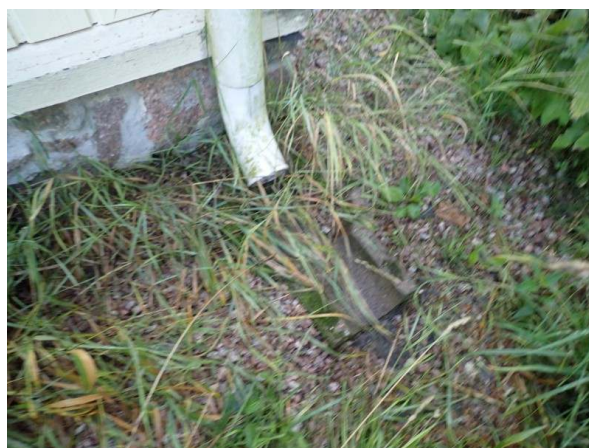
8. Sadevesien ohjausta

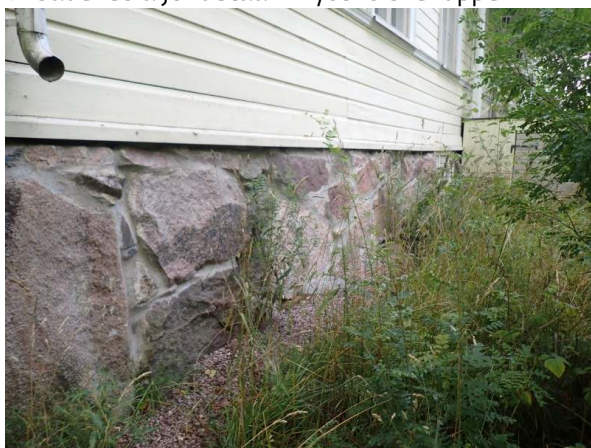
9. Syöksytorvi on asennettu liian korkealle

| Toimenpide-ehdotukset | | Kunto-<br>luokka | Määrä-<br>arvio | Kustannusarvio (x 1000 €) ja ehdotettu toteutusvuosi | | | | | | | | | | | |
|---|---|---|---|---|---|---|---|---|---|---|---|---|---|---|---|
| | Kattovesien poisohjauksen parantaminen. | | 1 | erä | | 1 | | | | | | | | 1 | |

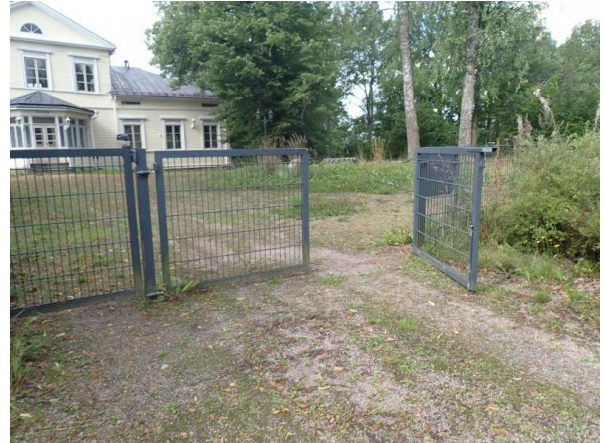
12. Piha-alueen portti

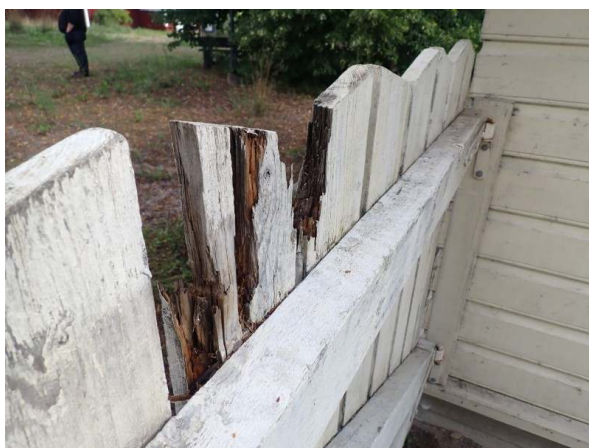
Puuaidoissa ja portaiden käsijohteissa esiintyy maalipintojen kulumaa ja tummentumaa sekä laudoituksissa lahovaurioita. Leikkivälineiden turvallisuuteen ei oteta kantaa tässä raportissa. Suositellaan tekemään erillinen leikkipaikan turvatarkastus, mikäli leikkivälineet otetaan käyttöön.

13. Aidassa olevaa lahovauriota.

- Aluevarusteiden huoltoa ja kunnostuksia.

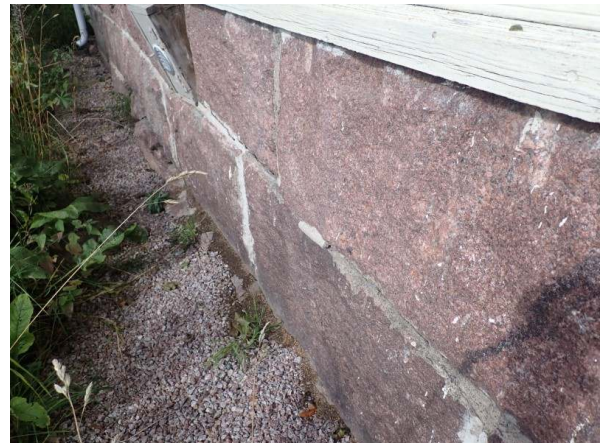
23. Sokkelit ovat kiviladontoja

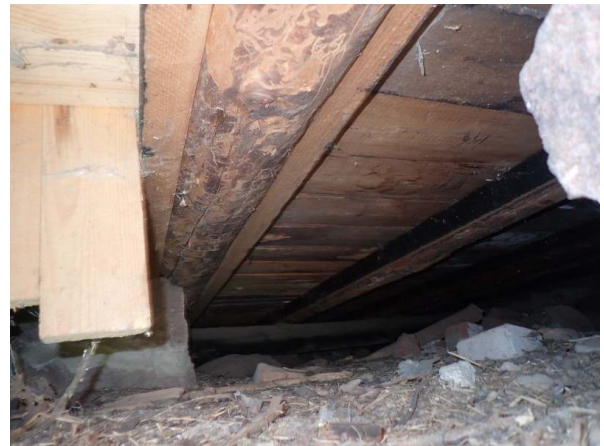
27. Alapohjarakenteissa ei todettu näkyviä vaurioita pistokokein tarkasteltuna

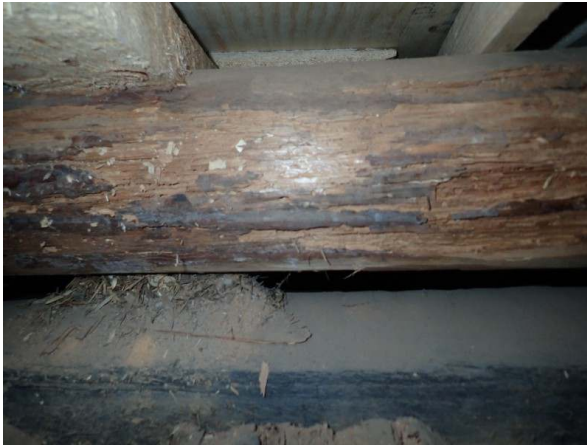
30. Kannattimessa on pintavaurioita

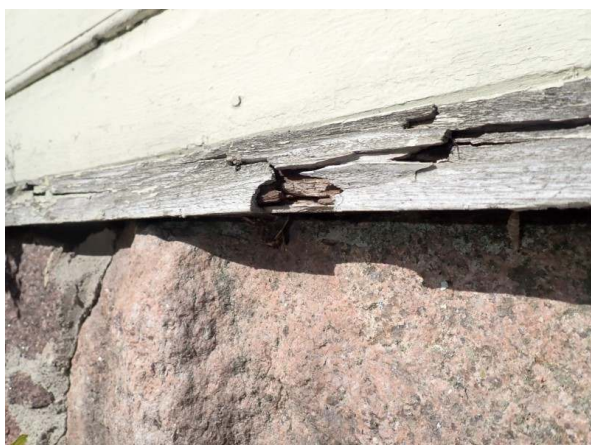
36. Ulkoseinän alaosassa on lahovauriota

- Vaurioituneiden puuosien uusiminen. Julkisivupintojen huoltomaalaus jakson aikana.
- Julkisivujen kuntotutkimus, jonka perusteella tarkentuu vaurioiden laajuus, korjaustapa ja ajankohta.

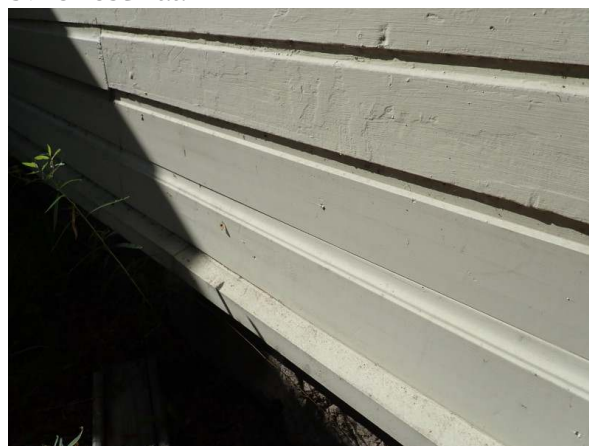
39. Ulkoseinän alaosien lautaverhousta on uusittu jossain vaiheessa.

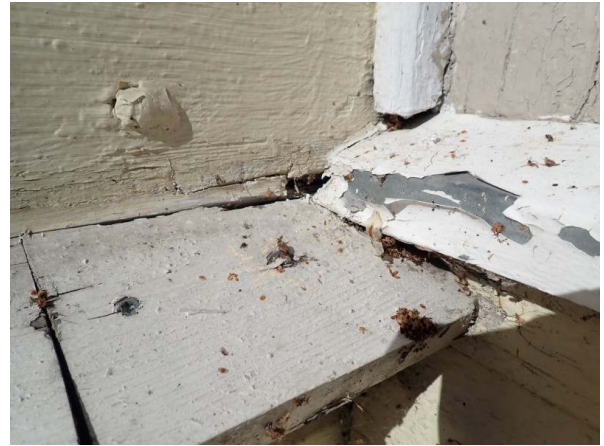
41. Kuistin ja ulkoseinän liitoskohdassa on lahovaurio

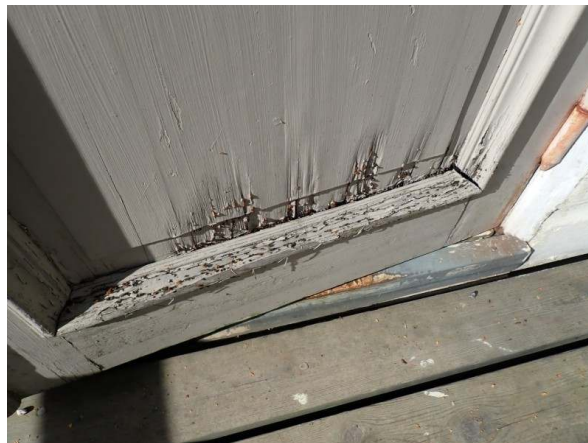
51. Ulko-ovessa oleva vaurio

- Ovien kunnossapitokorjauksia, sisältäen mm. pintakäsittelyt, ja tarvittavat säätötoimenpiteet.

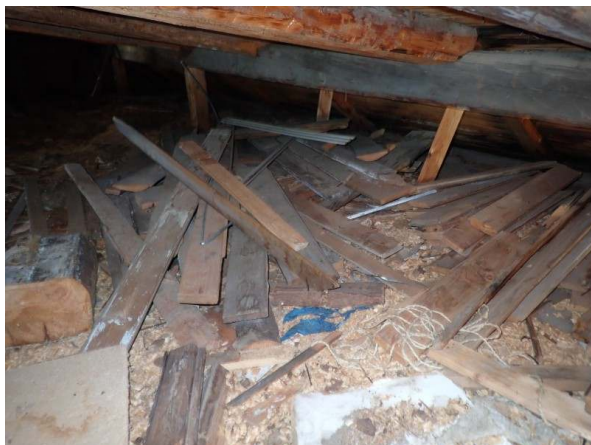
56. Yläpohjatilassa on paikoin ylimääräistä tavaraa

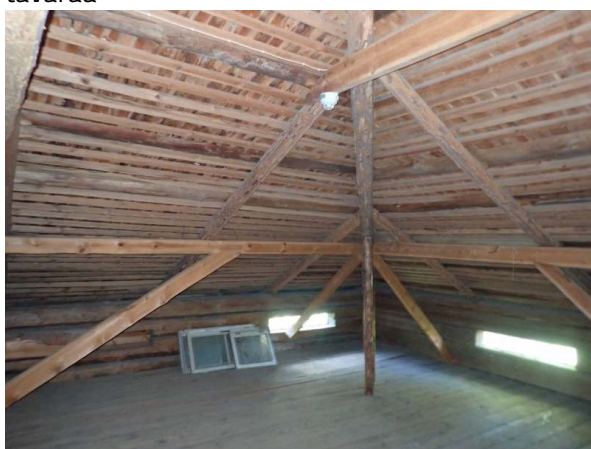
58. Kattorakenteissa ei havaittu vaurioita

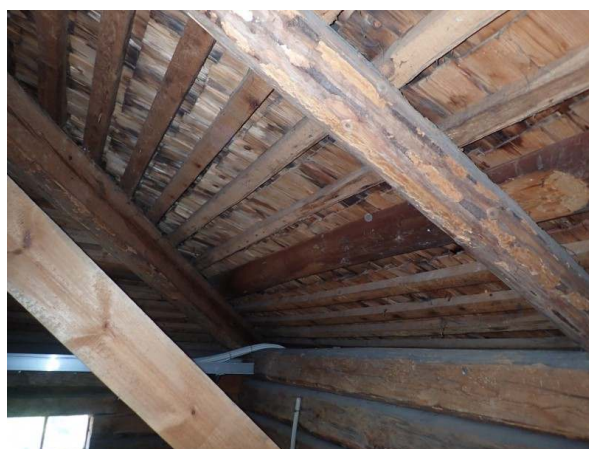
59. Kattokannattimet olivat kunnossa.

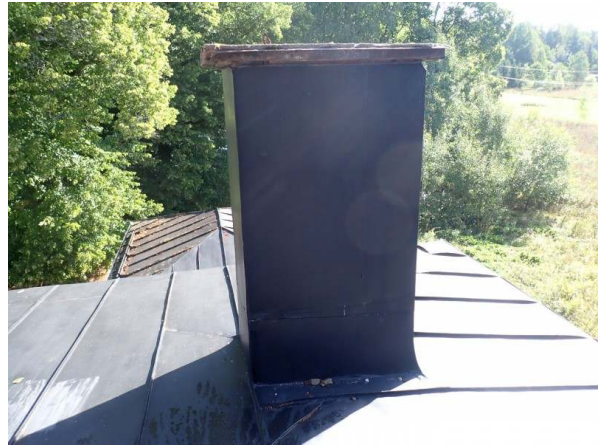
63. Vuotava hormi

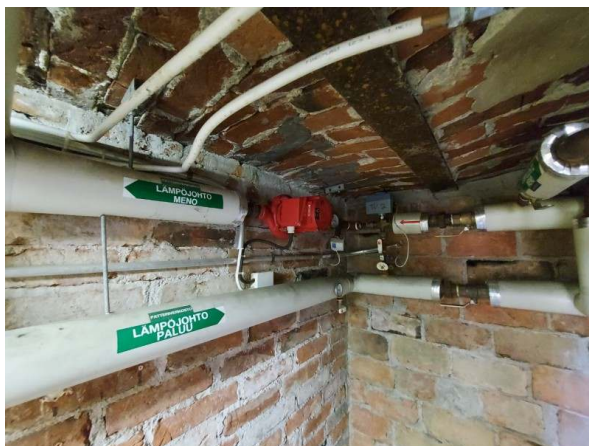
74. Patteriverkoston putkia ja kiertovesipumppu pannuhuoneessa.

- Lämmönjakelun toimilaitteita, kuten kiertovesipumput, uusitaan tarpeen mukaan (huoltotoimenpiteitä, ei sisälly PTS taulukkoon).

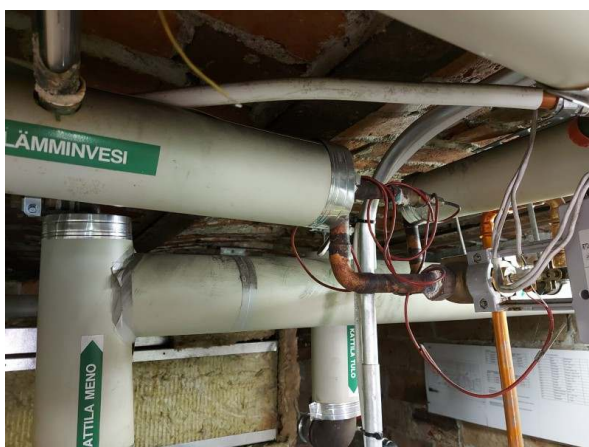
79. Vesijohdot ovat kuparia pannuhuoneessa.

- Ei toimenpiteitä.

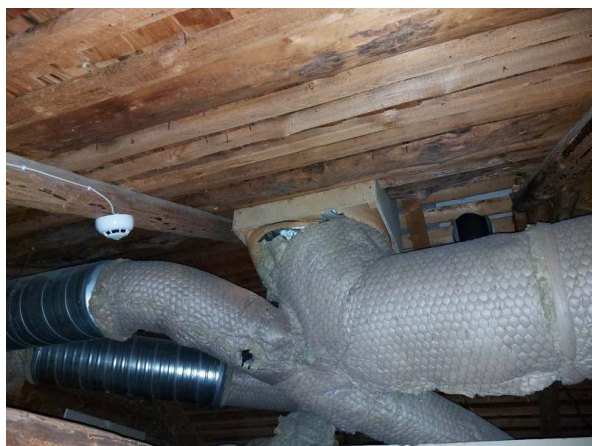
87. Ilmanvaihtokanavat on eristetty yläpohjatilassa.

- Ilmanvaihtokanavien nuohous kunnan oman ohjelman mukaisesti (ei esitetä PTS taulukossa).
