# Kuntoarvio RS<sup>15</sup>

## Navalan kartanon punainen tupa

Navalantie 19, 02880 Veikkola

Tarkastuspäivä 16.8.2021 | Raportointipäivä 24.9.2021

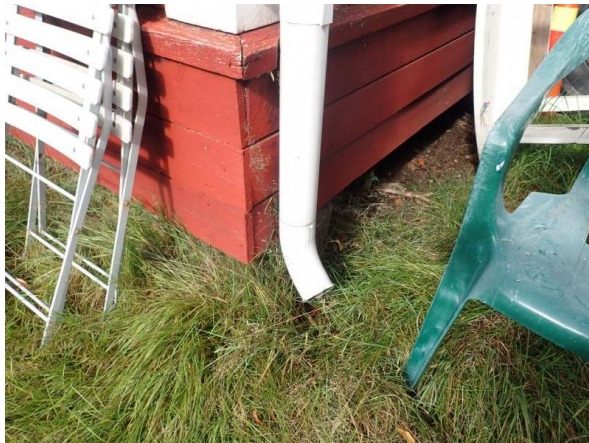
1. Sadevesiä on johdettu rakennuksen vierustalle, jolloin vesiä on ohjautunut myös rakennuksen alapuolelle.

- Maanpintojen kallistuksia korjataan tarvittavilta osin vierustoilla.
- Kattovesien poisohjauksien parantaminen.

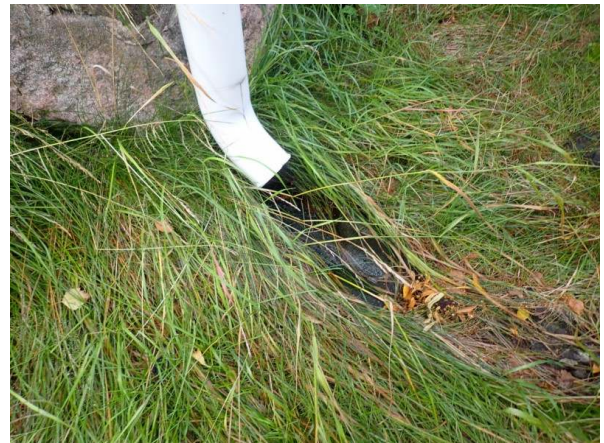
2. Sadevesien ohjausta tulisi parantaa.

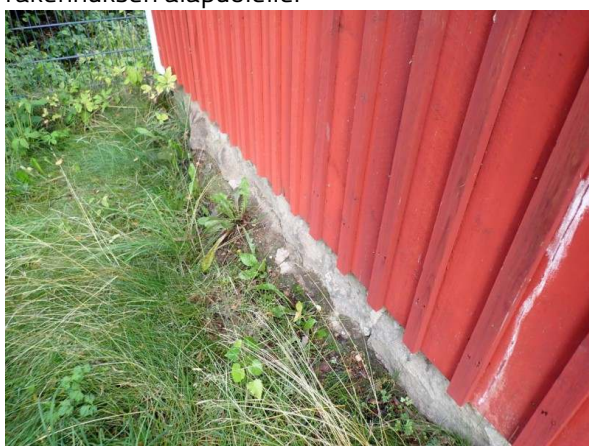
3. Rakennuksen vierustalla on humuspitoista maa-ainesta

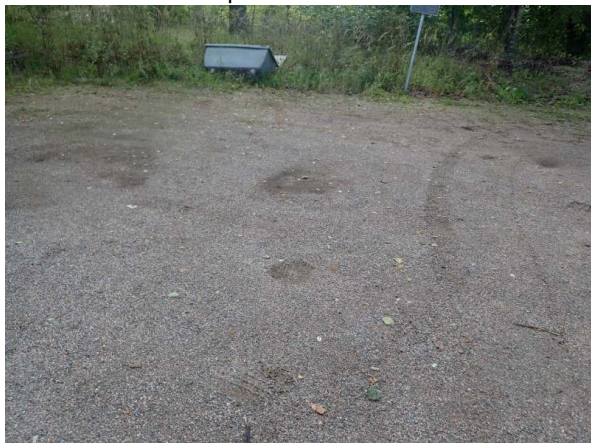
8. Piha-alueella on kuoppaisuutta

- Sorapintaisten alueiden kunnostaminen säännöllisesti.

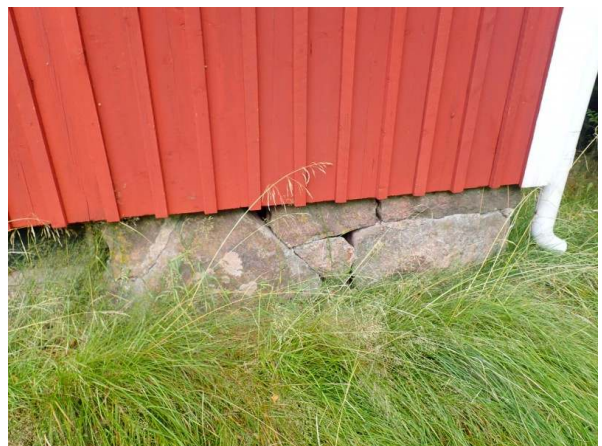
13. Sokkelissa on havaittavissa painumaa

- Sokkelin kiviladontojen korjaamista, maaperätutkimuksen jälkeen.
- Maaperätutkimus, jossa kartoitetaan mm. mahdollisen massanvaihdon / maaperän vahvistamisen tarpeellisuus.

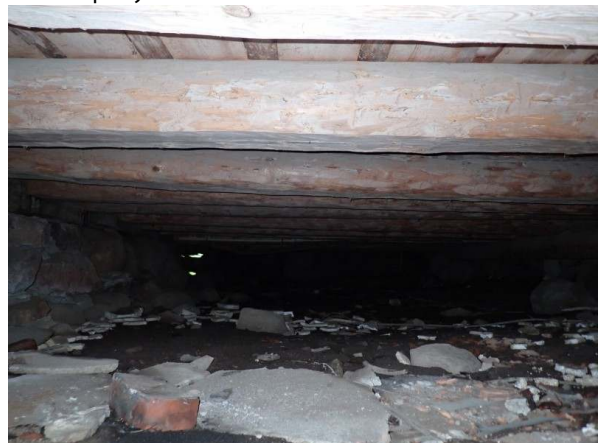
Alapohjatililan maanpinnalla on hienojakoista maa-ainesta, joka lisää tilan kosteusrasitusta. Alapohjatililan pohjalla tulisi olla kapillaarikatko, jotta kosteus ei pääse nousemaan kapilaarisesti ryömintätilan pohjan pinnalle, jolloin kosteutta haihtuu ryömintätilaan ja lisää rakenteiden kosteusrasitusta.

17. Alapohjan maa-aines on kosteaa

- Alapohjarakenteiden kuntotutkimus.
- Alapohjatililan pohjalla olevan maa-aineksen vaihtaminen kosteuden kapillaarisen nousun estäväksi materiaaliksi. Lisäksi perustuksien vahvistaminen / oikaisu kivilatomuksen korjaamiseksi sekä lahovaurioiden korjaus kuntotutkimusraportin mukaisesti, kun kuntotutkimus on toteutettu.

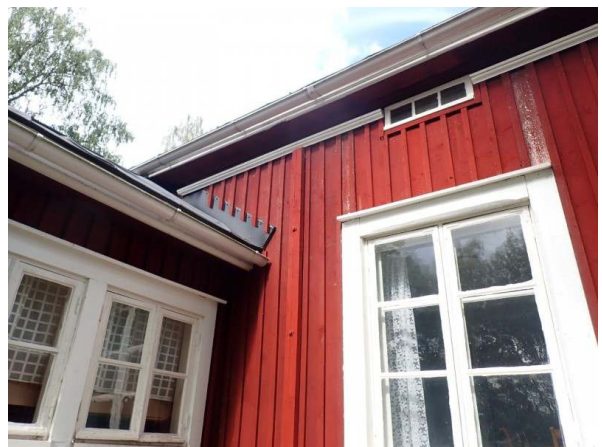
21. Ulkoseinää on kunnostettu

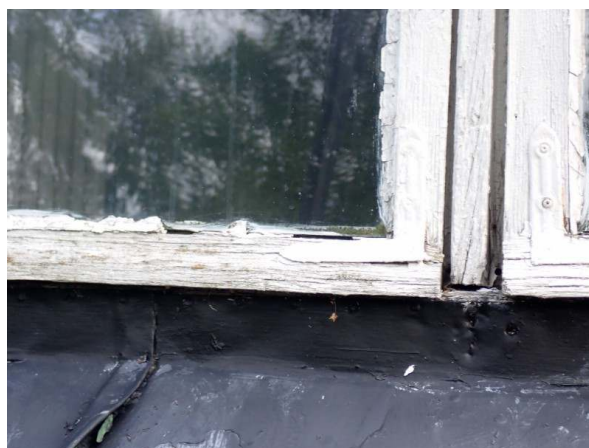
25. Ikkunapuitteissa on kunnostustarvetta.

- Ikkunoiden kunnostusta.

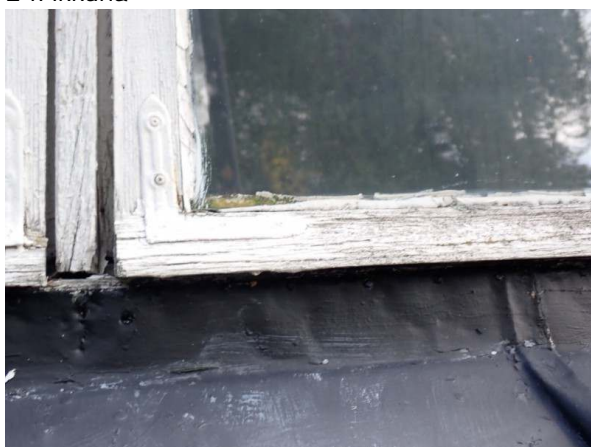
26. Ikkunapuite on maalipinnoiltaan kulunut.

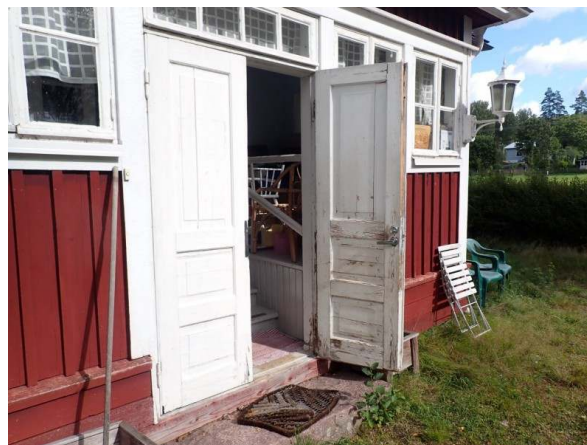
31. Ulko-oven sisäpinnoilla on kulumaa.

- Ovien kunnossapitokorjauksia, sisältäen mm. pintakäsittelyt ja tarvittavat säätötoimenpiteet.

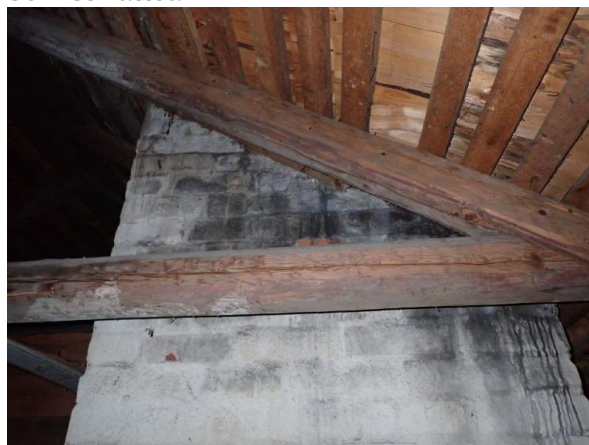
37. Hormin rappauspinnoilla on tummentumaa ja valumajälkiä.

- Vesikaton kuntokartoitus, jonka perusteella arvioidaan mahdollinen korjaus- ja huoltotarve.
- Tarkastetaan mahdolliset vuotokohdat hormin läheisyydestä.

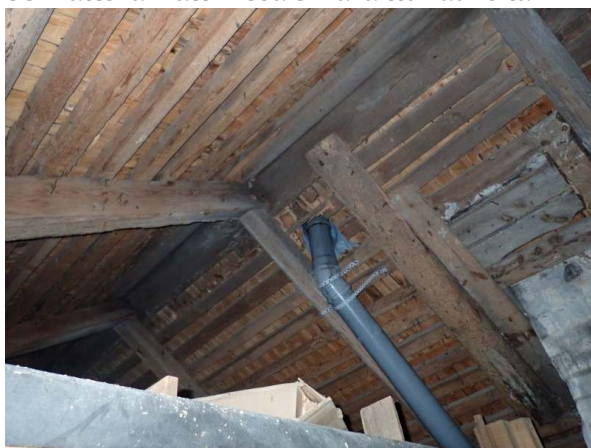
40. Viemäriputkea ei ole eristetty

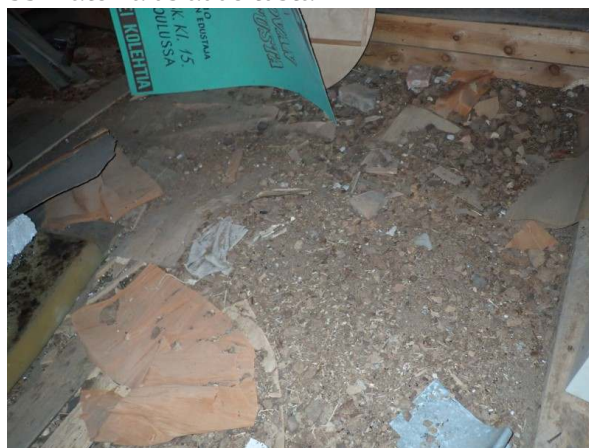
41. Yläpohjarakenteen eristekerros on sekalaista hiekkaa ja purua.

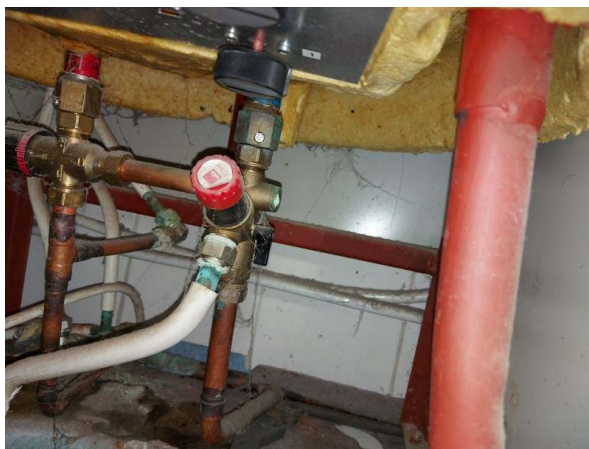
48. Lämminvesivaraajan kytkennät (näkyv hapettumaa kupariputkessa).

- Ei toimenpiteitä.
- Varaudutaan lämminvesivaraajan uusimiseen.

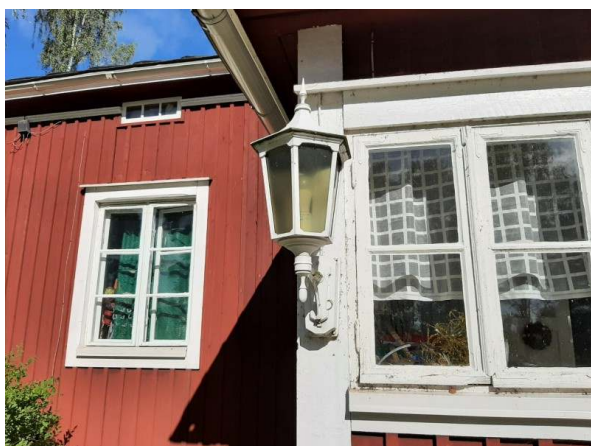
58. Aluevalaistusta.

- Aluevalaistuksen uusiminen.
