# TUTKIMUSSELOSTUS

NAVALAN KARTANO

RAKENNE- JA KOSTEUSTEKNINEN KUNTOTUTKIMUS

30.03.2017

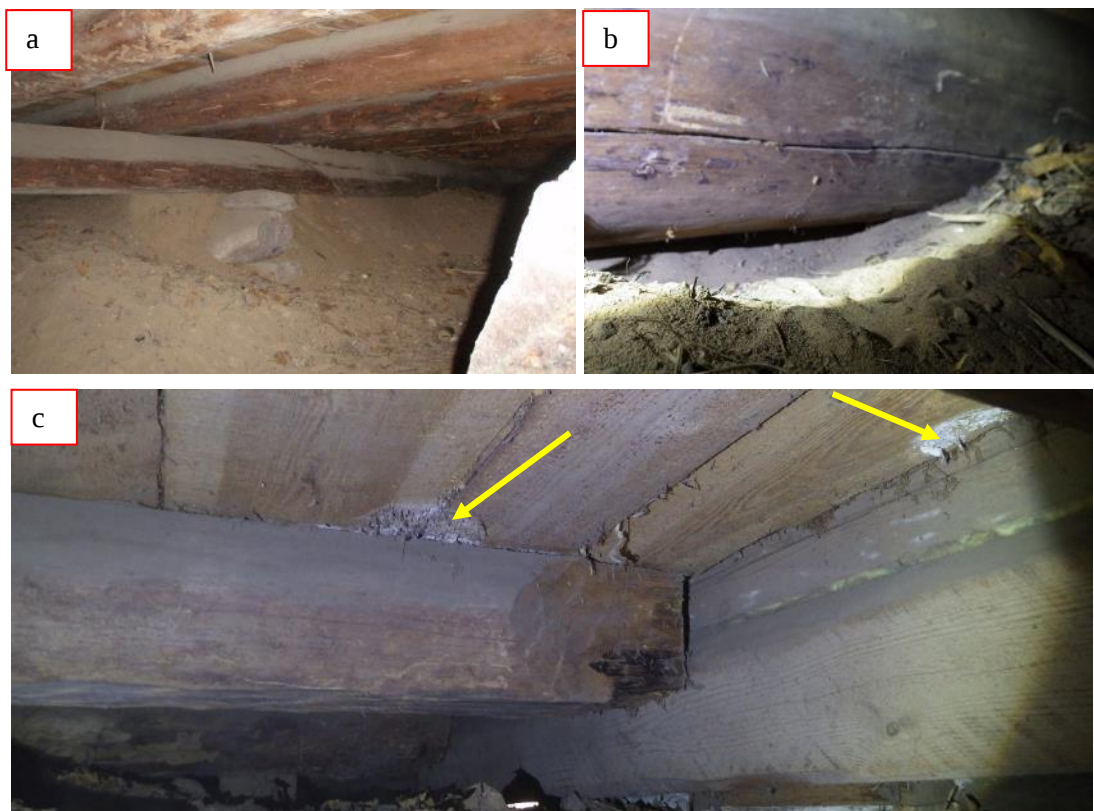
**Kuvat 6 a-c.** Näkymä kartanon alta eteläsivulle. Primäärihirsi on kiinni kuivassa hiekassa (a) mutta ei ole lahonnut tai vaurioitunut (b). Kohdassa kaivettiin hiekkaa, joka oli kuivaa myös syvemmältä (kaivussyvyys noin 0,5 m). Eteläsivun päässä havaittiin tuuletusaukon läheisyydessä valkoista mikrobikasvustoa (c), joka tunnistettiin Turun yliopistossa katkokääväksi (c, nuolet, liite 1).

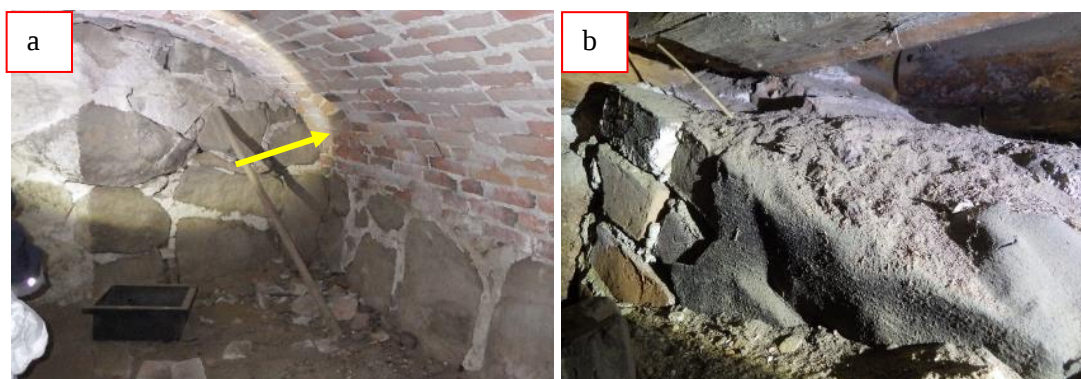
**Kuvat 7 a ja b.** Kaariholvinen kellaritila on ryömintätilan maanpinnan alapuolella (a). Keltaisella nuolella (a) on merkitty kohta, josta kellarin tuuletusputki lähtee ryömintätilaan ja edelleen ulos (b). Kellaritilan pohjan maa-aines oli kostunutta ja kellarissa oli havaittavissa maan haju. Alimmissa muurikivissä oli kosteuden liikkumiseen viittaavia jälkiä, oven alimmissa puuosissa oli lahoa ja maakosketuksissa olleissa irtotiilissä oli mikrobikasvua.

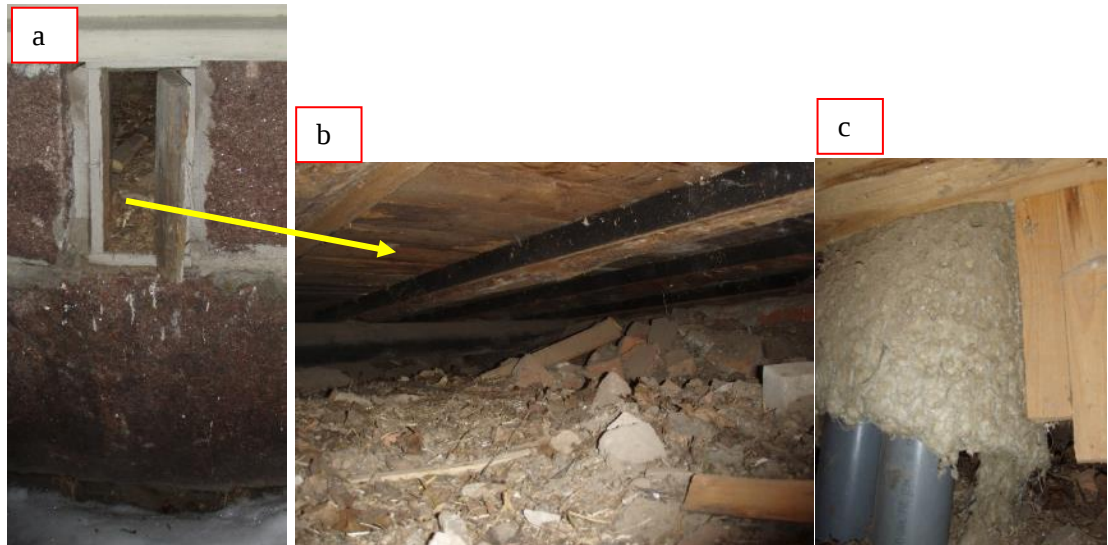
**Kuvat 8 a-c.** Siiven alapuolisessa ryömintätilassa, lämmönjakokellarin vierisestä tuuletusluukusta kuvattuna (a), nähtiin mineraalivillalla tilkitty viemäriputken läpivienti (c). Ryömintätilan pintakerros näytti kuivalta ja pintakerroksessa oli tiiltä, olkea, kiveä ja puuta (b). Lattiakannattajissa oli havaintojemme mukaan tumma käsittely (b).

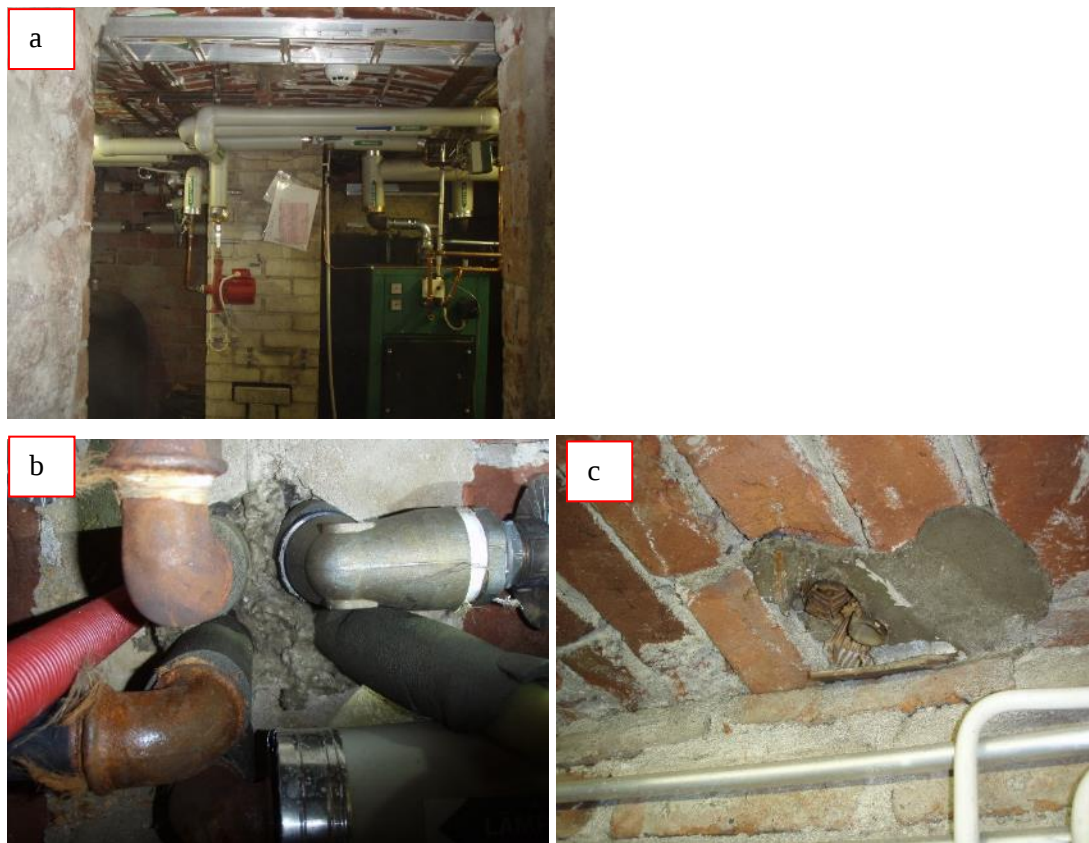
**Kuvat 9 a-c.** Kappaholvinen kellari sijaitsee rakennuksen siivessä ja siellä on lämmönjakohuone (a). Kellarissa on mineraalivillalla tilkittyjä (b) tai avoimia putkiläpivientejä (c). Putkien ympärillä havaittiin myös aaltopahvia ja jouhia (b,c). Lattia oli betonia ja sen alaosassa oli kosteuden liikkumiseen viittaavia suolakiteymää (ei kuvaa).

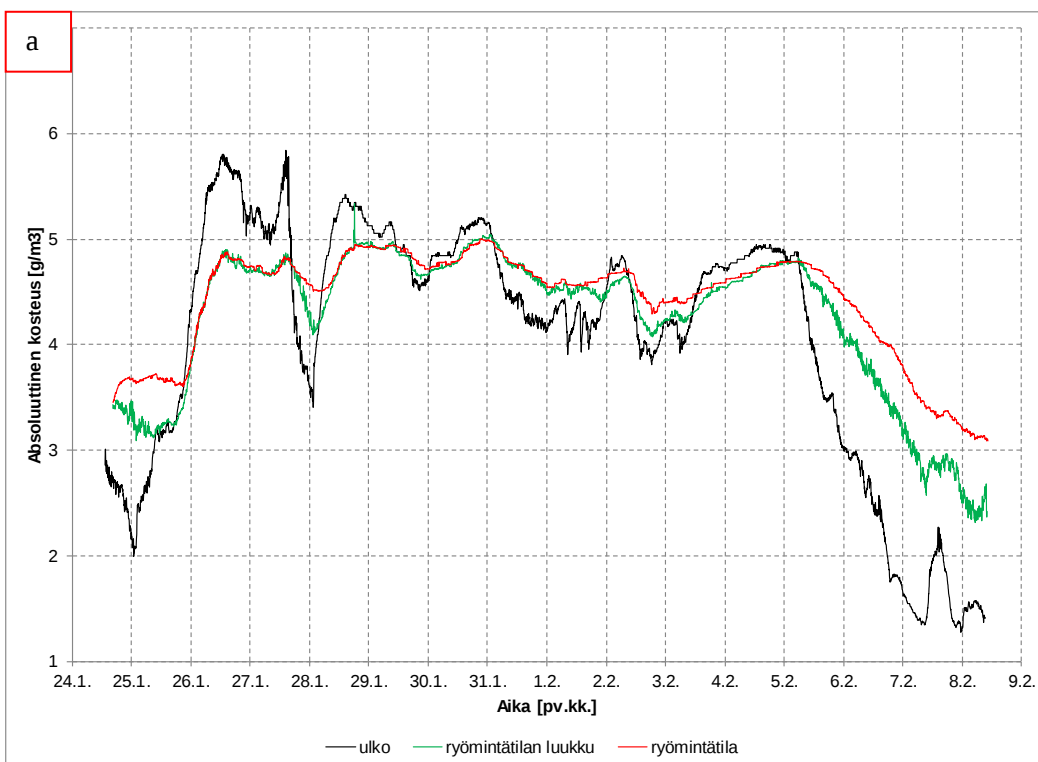
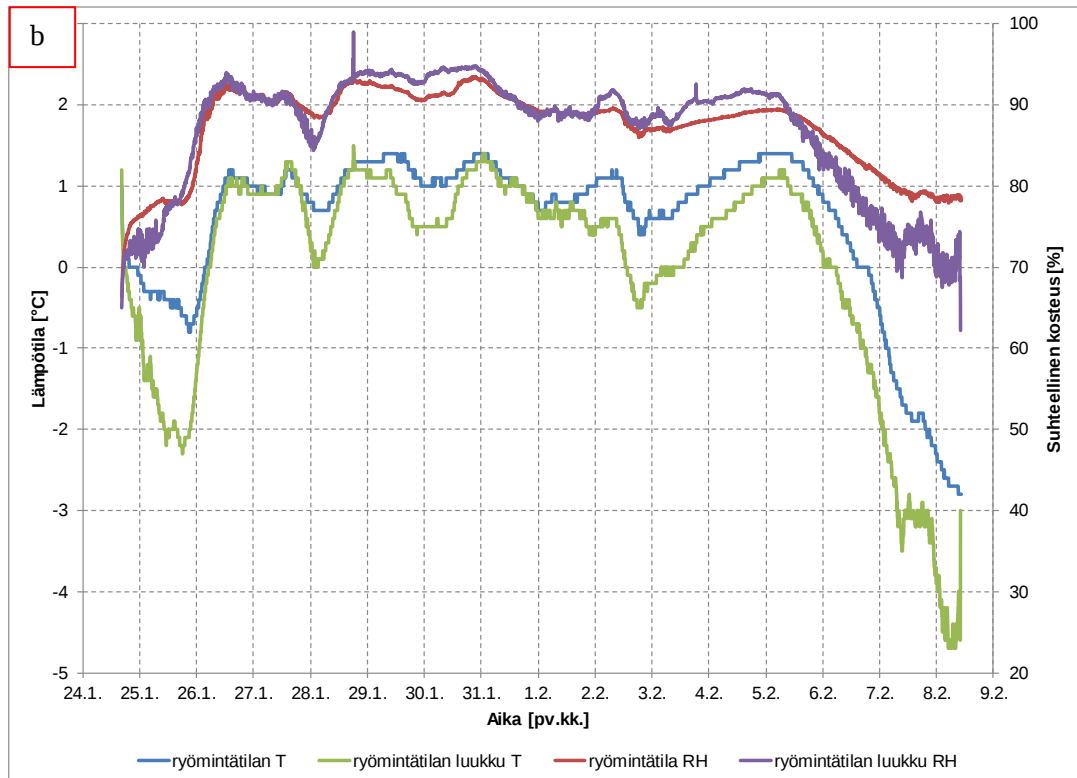
**Kuvaajat 1 a ja b.** Ulkoilman ja ryömintätilan olosuhteet 24.1.2017 - 8.2.2017. Ylemmässä kuvassa kosteuslisä (g/m<sup>3</sup>) ja alemmassa kuvassa lämpötila ja kosteus (T ja %RH).

Ryömintätilan suhteelliset kosteudet ovat mittausjakson aikana homehtumiselle otolliset, mutta suhteellinen kosteus myös laskee alle homehtumiselle otollisen arvon. Lisäksi lämpötilat ovat alhaiset, joten homehtumisriski on pieni. Keväällä ja alkukesästä olosuhteet voivat olla mittausjaksoa kosteammalla, kun lämmintä ulkoilmaa virtaa kylmään ryömintätilaan. Tämä on tyypillistä ryömintätiloille eikä siitä ole haittaa, jos olosuhteet eivät kestä pitkään. Ryömintätilan absoluuttiset kosteudet ovat lähellä ulkoilman absoluuttisia kosteuksia. Ryömintätilan absoluuttiset kosteudet myös seuraavat ulkoilman olosuhteita. Olosuhtemittausten tai havaintojen perusteella tarkastellussa osassa ryömintätilaa ei ole ulkoilmaan verrattuna merkittävää kosteuslisää ja ryömintätila on kosteusteknisesti toimiva.

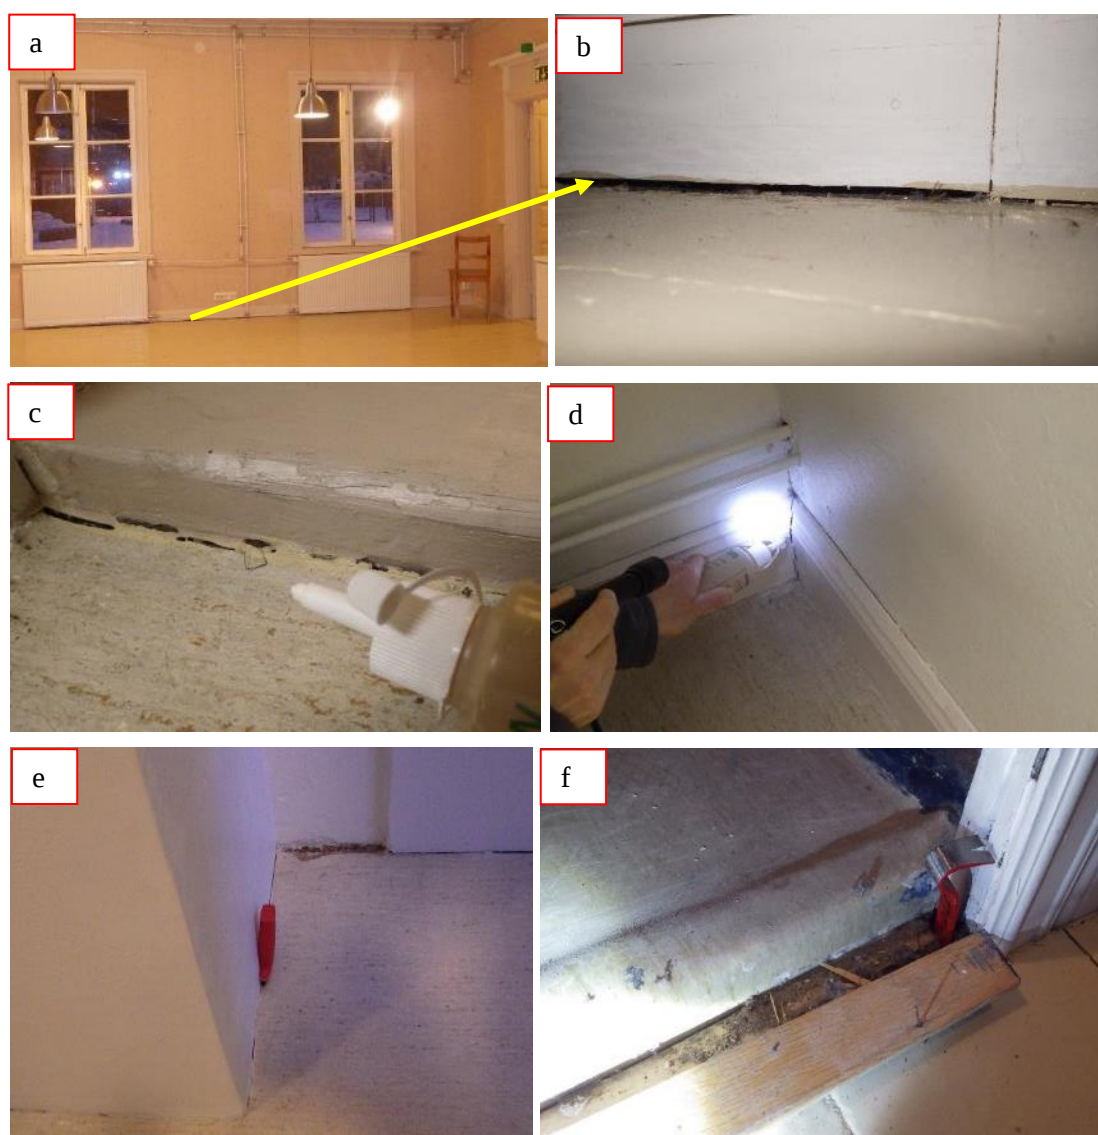
**Kuvat 11 a-f.** Kartanossa puulattian ja jalkalistan välissä (a, b) ja siivessä kynnyksen ja lattian välissä (c) on paikoin selvä raot. Ilmavirtaukset olivat merkkisavulla sisätilaan päin. Epätiivyyttä on myös siiven jalkalistojen liitoskohdissa (d), lattian ja hormin liitoksessa (e) sekä kartanon puolella lattiarakenteiden välillä (kuva portaikon alta) (f).

Lattialankkujen alla käytetty tervapaperi ei ole ilmatiivis; saumoissa ei havaittu asianmukaisia teippauksia. Limitetty tervapaperi ei estä ryömintätilan ja välipohjan epäpuhtauksien kulkeutumista huonetilaan lattia-seinäliittymien kautta. Tervapaperi ei ole höyrynsulku. Alapohjarakenteesta on selvät ilmayhteydet ryömintätilasta sisätilaan ja alapohjatäyttö sisältää mikrobiepäpuhtauksia, jotka koostuvat suurelta osin kosteusvaurioindikaattorilajeista ja sädesienistä. Täytöt olivat pääasiassa kuivia eli rakenteille ei aiheudu merkittävää etenevää vauriota. Mikrobiepäpuhtauksien laajuus, lajisto ja epätiivieyskohtien runsaus huomioiden, täyttömateriaalien epäpuhtaudet voivat kuitenkin aiheuttaa sisäilma- ja hajuhaittoja ja ovat tämän lisäksi riskimateriaaleja ylimääräisen kosteusrasituksen kuten putkivuodon, kannalta.

Alapohjan epäpuhtauksien kulkeutuminen sisätilaan estetään tiivistämällä rakenteita ja epätiiviyttä läpivientejä sellaisiksi, että epäpuhtaudet eivät kulkeudu sisätilaan. Korjaustyöt vaativat erillistä suunnittelua, joissa huomioidaan mm. vanhojen täyttömateriaalien poisto ja rakenteen kuivumiskyky. Nykyisellään rakenne on sellainen, että se tuulettuu ja ilmavirtaukset rakenteessa ovat voimakkaita. Mahdolliset tiivistyskorjaukset tulisi suunnitella siten, että ne eivät aiheuta kosteuden tiivistymistä ja rakenteen vaurioitumista. Suosittelemme uusimaan ensimmäisen kerroksen alapohjarakenteen, parantamaan sen ilmatiivyyttä ja siirtämään viemäriputket mahdollisesti ryömintätilaan.

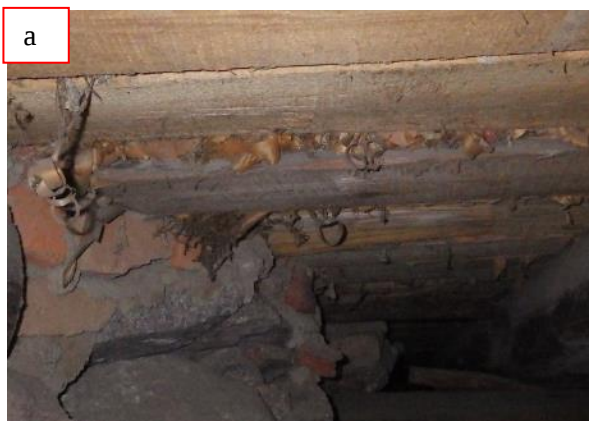
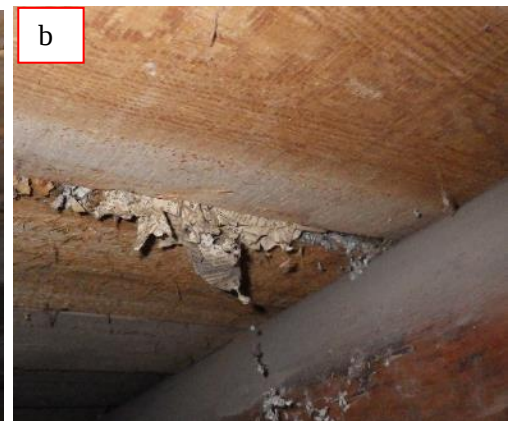
**Kuvat 17 a ja b.** Alapohjarakenteessa on käytetty pääasiassa sahanpurua, sammalta, sanomalehteä ja puhallusvillaa (a, b, rakenneavaukset). Täyttömateriaali on valunut alapohjan laudoituksen välistä ryömintätilaan.

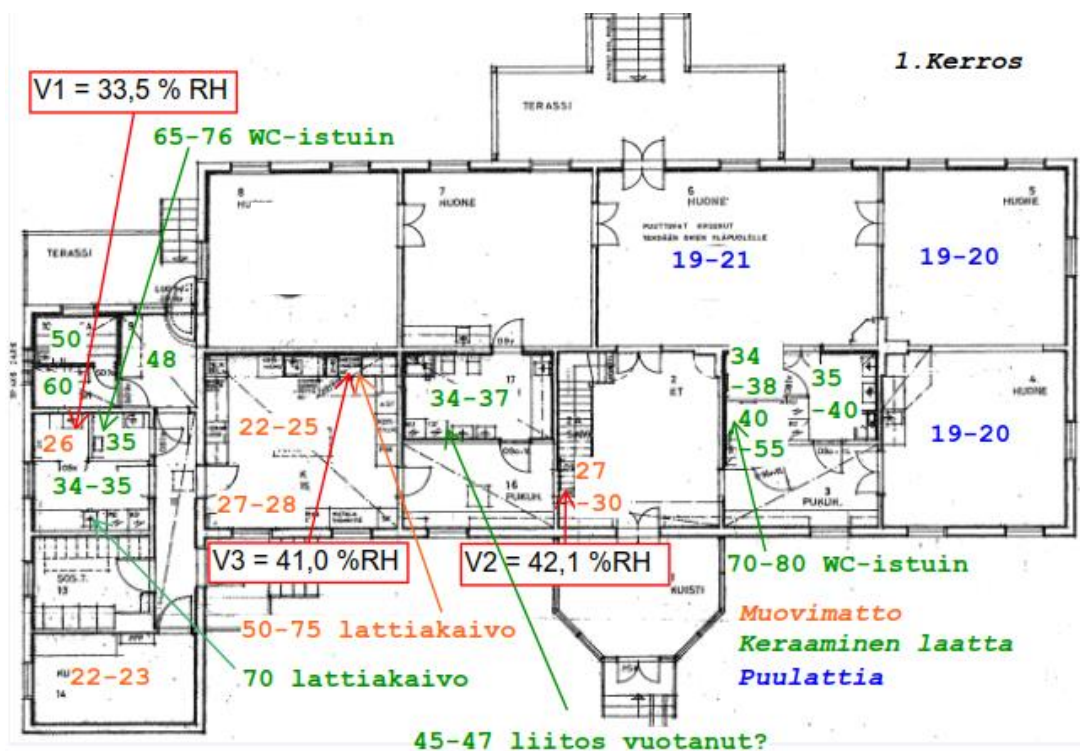
**Kuva 18.** Pintakosteuskartoituksen ja viiltomittausten tulokset Navalan kartanon ensimmäisessä kerroksessa. Pintakosteusilmaisimen lukemat on ilmoitettu väritunnuksin sen mukaan, onko kyseessä ollut puulattia, muovimatto vai keraaminen laatoitus. Kuvissa on esitetty myös viiltomittausten tulokset V1-V4, jotka on kuvattu tarkemmin taukossa 1.

Pintakosteuskartoituksen perusteella lattiarakenteet ovat pääasiassa kuivia. Kohonneita pintakosteusilmaisimen lukemia havaittiin WC-istuinten vieressä kartanossa ja siivessä sekä lattiakaivojen kohdalla. Alakerrassa oli lievästi kohonnut kosteus putkiliitoksen kohdalla. Puurakenteiden kosteudet olivat tavanomaiset muualla paitsi huoneen 7 rakenneavauksen kohdalla.

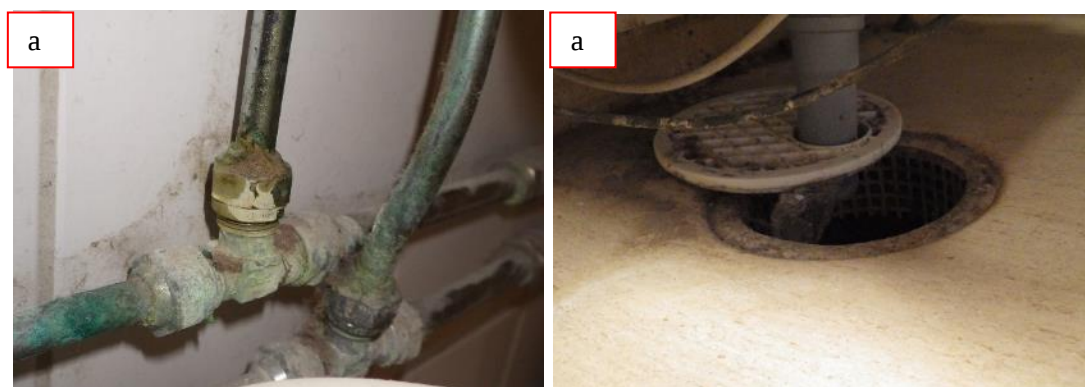
**Kuva 19.** Pintakosteuskartoituksessa havaittu lievästi kohonnut kosteuspitoisuus (45-47 vs. 34-37, kuva 18) kartanon keskiosan märkätilassa johtuu todennäköisesti vuotavasta putkiliitoksesta (a). Kartanon keittiössä pintakosteusilmaisimen lukema oli lievästi kohonnut lattiakaivon läheisyydessä (50-75 vs. 22-25) mutta kohtaan tehty viiltomittaus V3 osoitti kohdan olevan kuiva (41,0 RH%) (b).

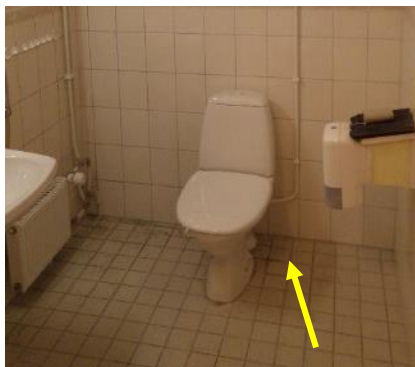
**Kuva 20.** Kartanon keskiosan WC:ssä havaittiin kohonnut pintakosteusilmaisimen lukema (70-80 vs. 40-55). Kohtaan tehtiin rakenneavaus RAK17 (nuoli). Myös siivessä WC-istuimen vieressä pintakosteusilmaisimen lukema oli kohonnut (65-76). Kyseistä kohtaa ei avattu.

Märkätilojen keraamisen laatoituksen alla on vedeneristeenä muovimatto ja laatta-saumat ovat paikoin heikkokuntoiset. Märkäeristeenä käytetyn muovimaton tekninen käyttöikä on keskimäärin 20-vuotta. Suosittelemme korjaamaan laattasaumat ja kun märkätilat uusitaan, niihin asennetaan nykyaikainen, siveltävä kosteussuoja. Keraami-sen laatan kiinnitys- ja saumalaastissa, muovimatossa ja liimassa ei ole asbestia. Siiv-ven märkätilassa lattialaatoituksen ylösnoston takana ei ole kosteussuojaa vaan hirsi, joka on altis vaurioitumiselle. Kyseinen rakenne ei ole toimiva ja tulisi korjata.

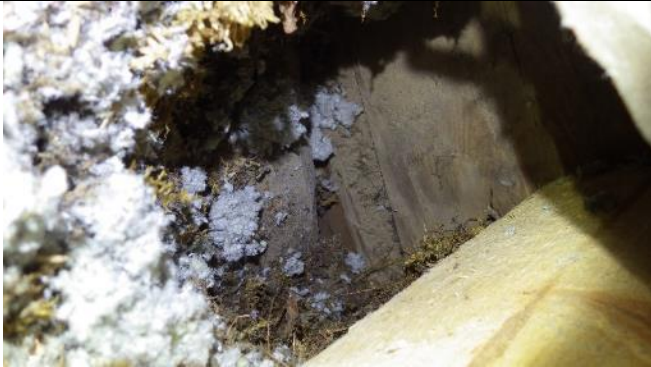
Muut havainnot ja mikrobiolos avauksesta: puukannattajat 12 paino-%, laudoitus 20 paino-%. Sammal kylmää, voimakas maanhaju. Tervapahvi ei kiinnity tiiviisti ympäröiviin rakenteisiin (ei ole teipattu). Rakenneseavauksesta otetussa selluvillanäytteessä ei todettu mikrobikasvua mutta vanhassa orgaanisessa täytössä todettiin mikrobikasvu, lajeina kosteusvaurioindikaattorimikrobeja (*A. restricti*, *Geomyces sp.*, *Oidiodendron sp.*, *A. versicolor*, *Wallemia*), *Penicillium*, *Cladosporium* ja sädesieniä.

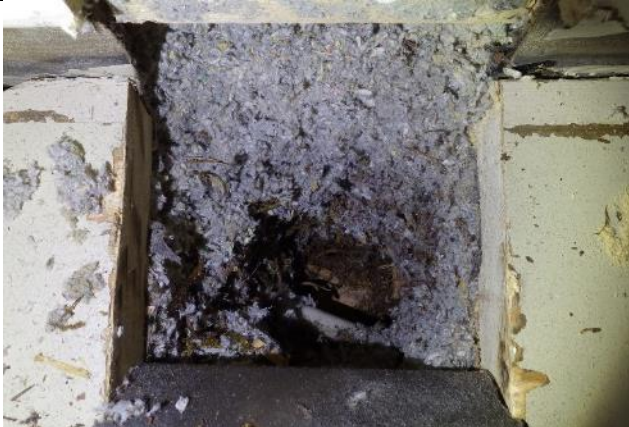
Muut havainnot ja mikrobiolos avauksesta: laudoitus 17 paino-%. Sähköjohtoja on suojaputkessa selluvillan alla. Rakenneseavauksesta otetussa selluvillanäytteessä ei todettu mikrobikasvua mutta vanhassa orgaanisessa täytössä todettiin mikrobikasvu, lajeina kosteusvaurioindikaattorimikrobeja ja sädesieniä.

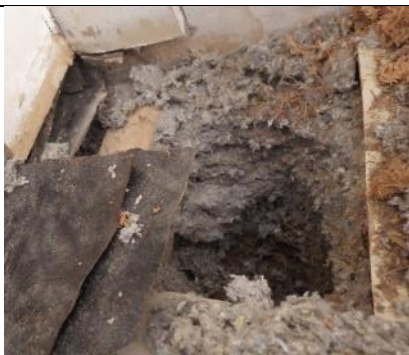
Muut havainnot ja mikrobiolos avauksesta: laudoitus 15 paino-%, alajuoksu 10 paino-%. Rakenneavauksesta otetussa selluvillanäytteessä ei todettu mikrobikasvua ja vanhassa orgaanisessa täytössä todettiin sädesieniä 3200 pmy/g ja runsaasti bakteereja.

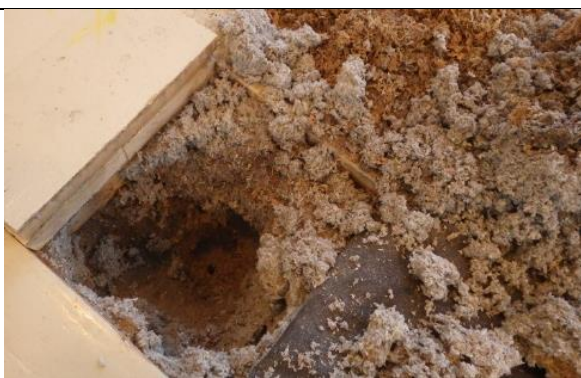
Muut havainnot ja mikrobiolos avauksesta: puun kosteus 17 paino-%. Selluvillassa tai orgaanisessa täytössä ei todettu mikrobikasvua.

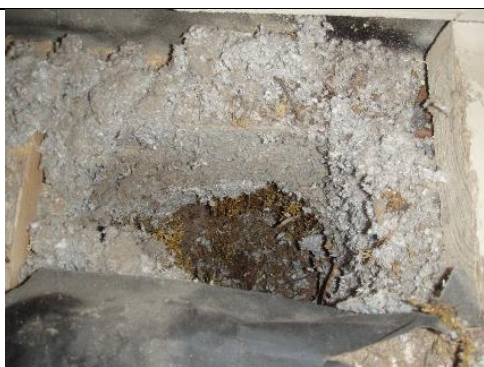
Muut havainnot ja mikrobiolos avauksesta: laudoituksen kosteus 16 paino-%. Rakenneavauksesta otetussa selluvillanäytteessä ei todettu mikrobikasvua mutta vanhassa orgaanisessa täytössä todettiin mikrobikasvu, lajeina kosteusvaurioindikaattorimikro-  
beja (*A. restricti*, *Acremonium sp.*)

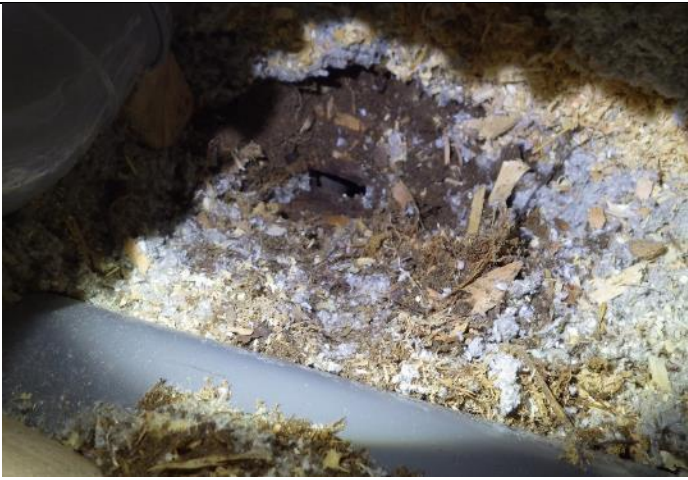
**Muut havainnot ja mikrobiolos avauksesta:** Vuotoepäily. Viemäriputken kannatinpuun ja aluslaudoituksen kosteus 32 paino-%. Hiekka, puut ja selluvilla kosteaa/märkää. Rakenneavauksesta otetussa selluvillanäytteessä todettiin mikrobikasvu (hiivat ja *Aureobasidium sp.*). Keraamisen laatan kiinnitys- ja saumalaastissa, muovimatossa ja liimassa ei todettu asbestia.

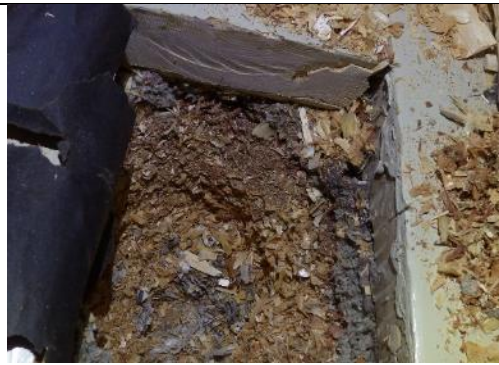
**Muut havainnot ja mikrobiolos avauksesta:** laualattian kosteus 11,3 paino (Testo), puutuholaisen jälkiä, laudoituksen korot vaihtelevat. Sanomalehdet vuodelta 1970. Rakenneavauksesta otetussa kutterinlastunäytteessä todettiin epäily mikrobikasvusta (bakteerit 130 000 pmy/g).

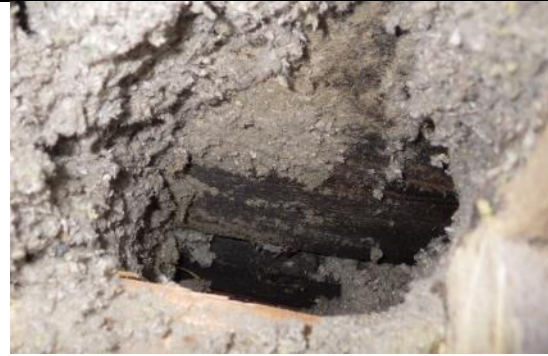
Muut havainnot ja mikrobitulo avauksesta: puut märkiä, voimakas puhallus sisään-päin. Täyttö on suorassa yhteydessä hiekkamaahan, ei aluslaudoitusta tai ilmatilaa ennen pohjamaata. Rakenneavauksesta otetussa selluvillanäytteessä ei todettu mikrobikasvua mutta vanhassa orgaanisessa täytössä todettiin mikrobikasvu, lajeina kosteusvaurioindikaattorimikrobeja (*A. restricti*, *Geomyces*, *A. versicolor*, *Acremonium sp.*, *Paecilomyces sp.*), *Penicillium sp.*, steriilit, hiivat ja sädesieniä.

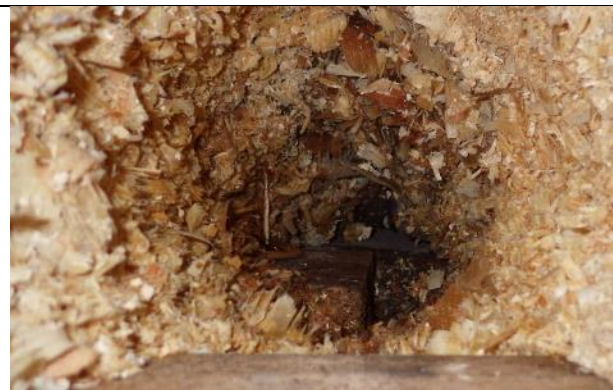
Muut havainnot ja mikrobitulo avauksesta: suora yhteys ryömintätilaan, voimakas ilmavirtaus, kutterinlastu kädelle märkää, samoin sanomalehti. Laudoituksen kosteus 51 paino-%, ylin lattiakannattaja 24,5 paino-%. Rakenneavauksesta otetussa purunäytteessä todettiin mikrobikasvu (*Penicillium sp.*, hiivat, *Aureobesidium sp.*).

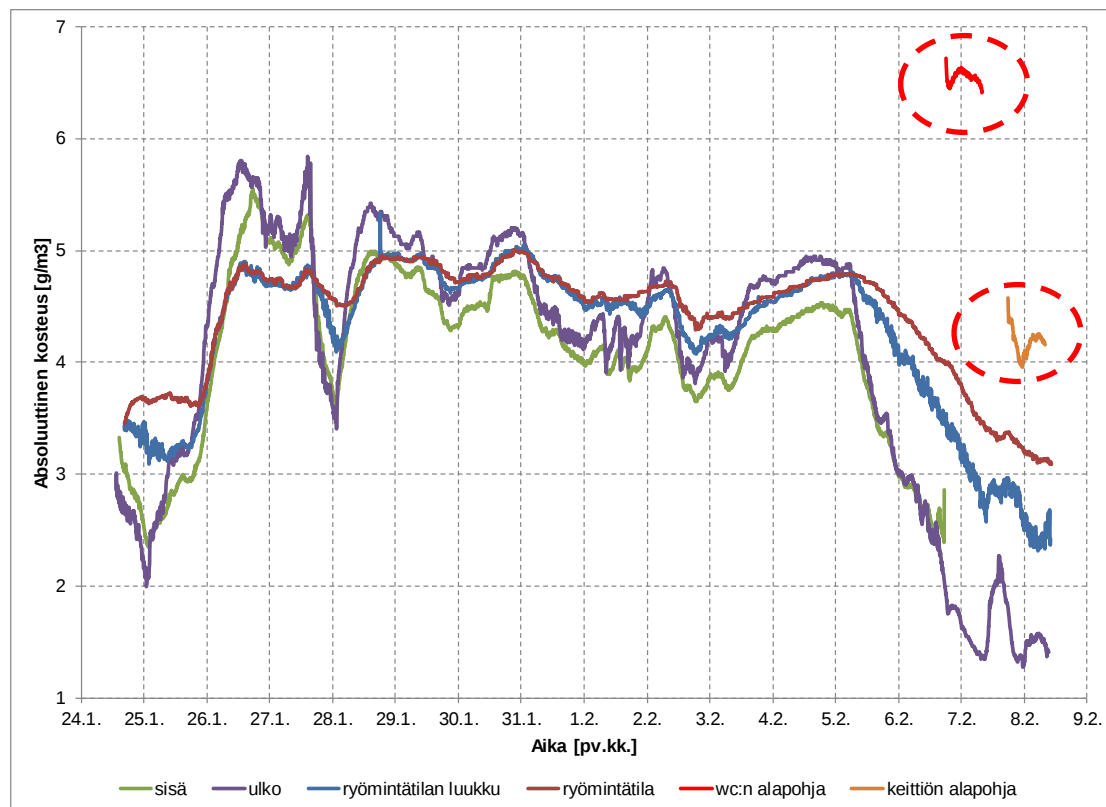
**Kuvaaja 2.** Kuvaajassa on esitetty keittiön ja kartanon WC:n alapohjan rakenneavauksesta mitatut ilman absoluuttisen kosteudet, jotka ovat selvästi kohonneet. (ympyröity).

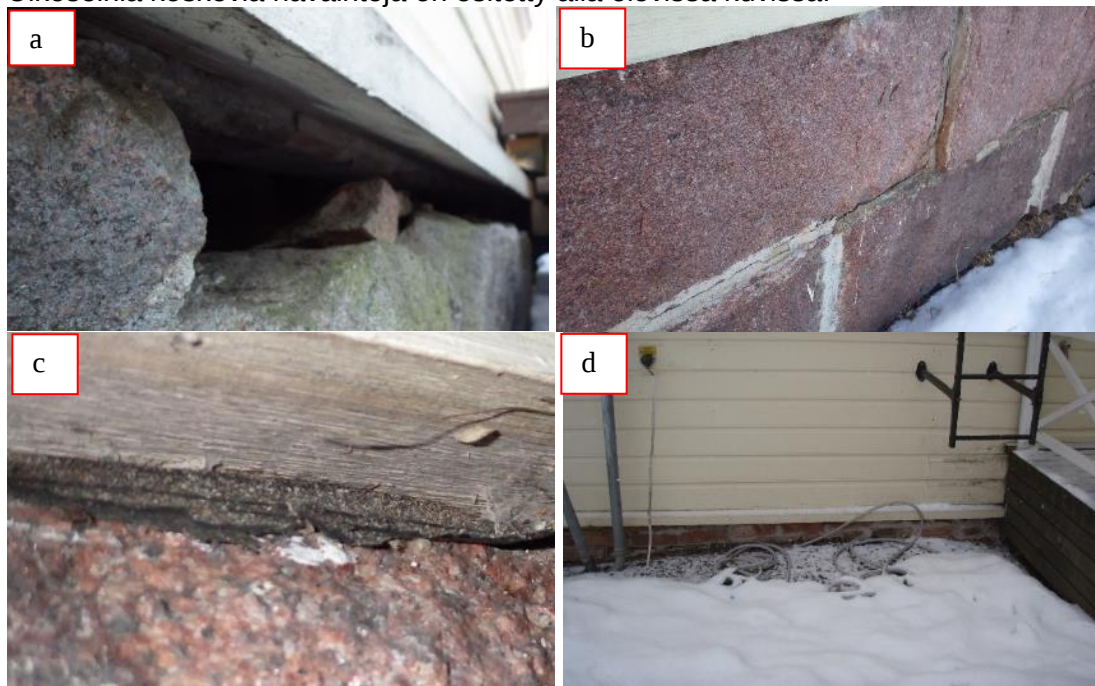
**Kuvat 22 a-d.** Perusmuurit ovat pääasiassa luonnonkiveä (a-c). Siivessä perusmuu-rissa on käytetty myös tiiltä (d). Kartanon perusmuurin kiviladonnassa on rakoja (a). Perusmuurissa on muutamia pieniä tuuletusluukkuja, jotka olivat kiinni. Siivessä kivi on uudempaa (siinä on räjäytysputkien reikiä ja muoto on erilainen) ja kivien laastisaumat ovat heikkokuntoiset (b). Siivessä muurin ja alimman hirren välissä on bitumikermi (c), jota ei havaittu kartanon puolella.

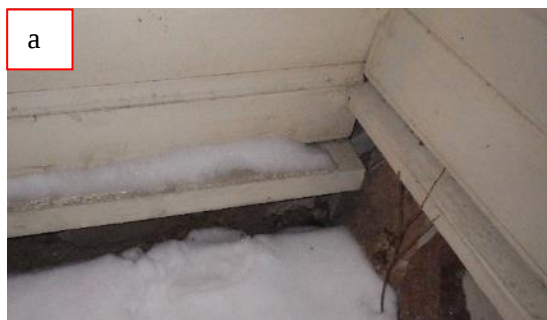
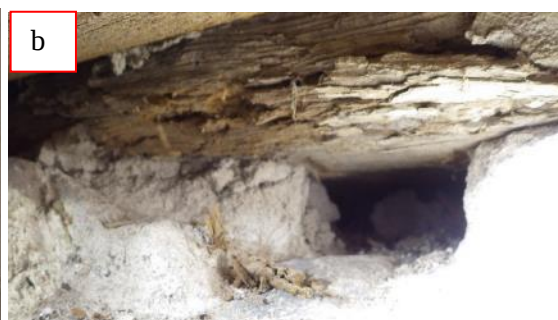
**Kuvat 23 a ja b.** Rakennuksen itäpuolella perusmuuri on selvästi rakennuksen takaosaa (länsipuolta) matalampi ja ulkopuolinen kosteus (lumi) on paikoin rasittanut alinta hirttä aiheuttaen pintalahoa (b). Alimman hirren lahoa oli havaittavissa myös kohdissa, joissa räystäältä tuleva vesi rasittaa rakennuksen perusmuuria.

Paikallisia lahoja ulkoseinän alahirsiä on niissä kohdissa, joissa on ulkopuolisen vedenohjauksen puutteita tai sokkeli on matala. Alimpien hirsien laho ei ulotu syvälle, joten niiden vaihtaminen ei ole perusteltua. Toimenpiteinä riittää, että ulkoseinään ja perusmuuriin kohdistuva kosteusrasitus poistetaan.

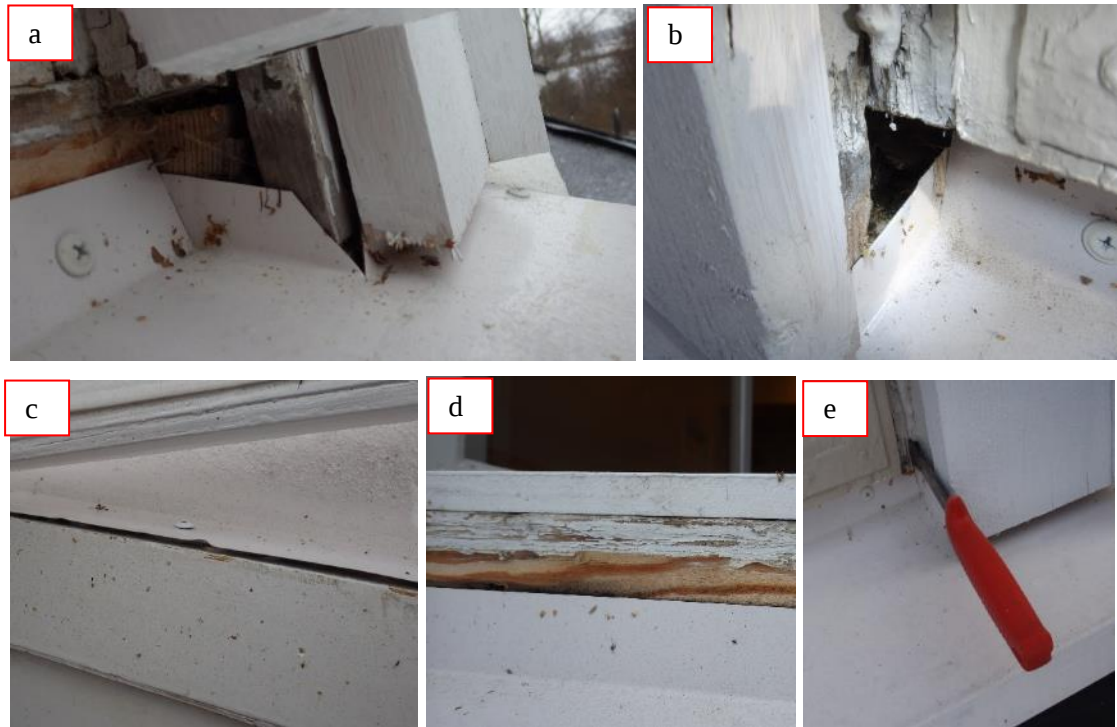
**Kuvat 25 a-e.** Ikkunapellitysten ja ikkunoiden liittymissä on isoja rakoja (a, b). Pellityksen reuna on auki (c). Ikkunakarmeissa on tummumaa (d) ja lahoa (e). Vauriot ja puutteet havaittiin pääosin toisessa kerroksessa.

Ikkunat eivät ole toimivia vaikkakin ne ovat hyväkuntoiset. Ikkunoista aiheutuu nykyisellään merkittävää vetohaittaa mikä lisää lämmityskustannuksia. Epätiivit ikkunarakenteet mahdollistavat myös epäpuhtauksien kulkeutumisen sisätilaan ulkoseinän eristetilasta, ulkoilmasta sekä vaurioituneista hirren osista ja tilkkeistä aiheuttaen sisäilmaongelmaa. Suosittelemme vaihtamaan ikkunat tilkkeineen. Ikkunoiden vaihdon yhteydessä uusitaan ikkunoita ympäröivä mahdollisesti laho hirsi vähintään 0,5 m lahonnutta aluetta laajemmalla alueella. Ikkunat oli vaihdettu alakerran nurkkahuoneessa 6, jossa havaittiin selkeästi lämpimämpi ja vedoton huoneilma.

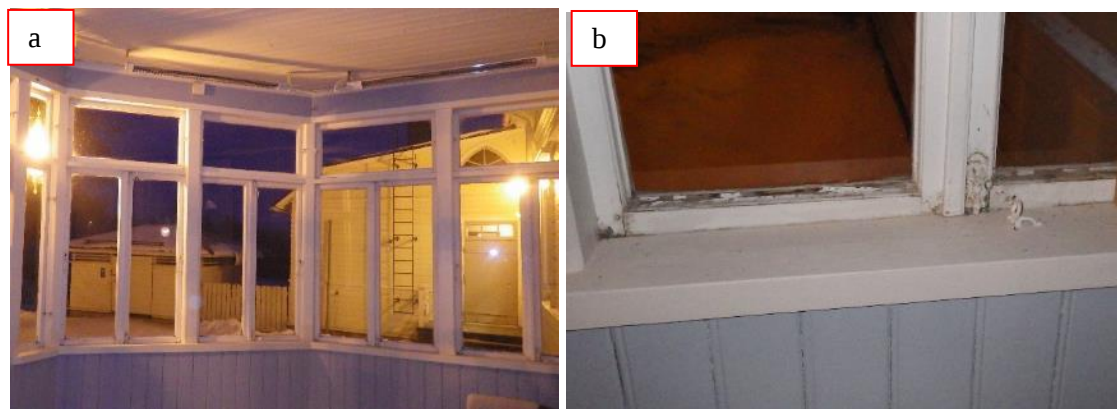
**Kuvat 26 a ja b.** Kuistin ikkunat (a) ovat yksilasiset, ikääntyneet ja puitteiden alaosissa on lahoa (b). Kuisti on kylmää tilaa.

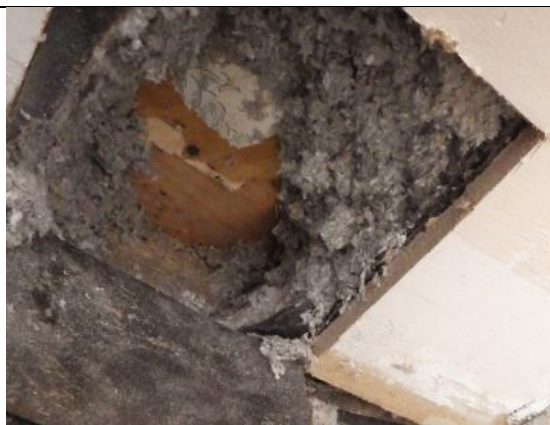
Muut havainnot ja mikrobiolos avauksesta: hirren kosteus 14 paino-%, pinkopahvi ei mene alas asti ja siinä on kosteusjälkeä. Rakenneavauksesta otetussa selluvilla- ja pinkopahvinäytteessä ei todettu mikrobikasvua.

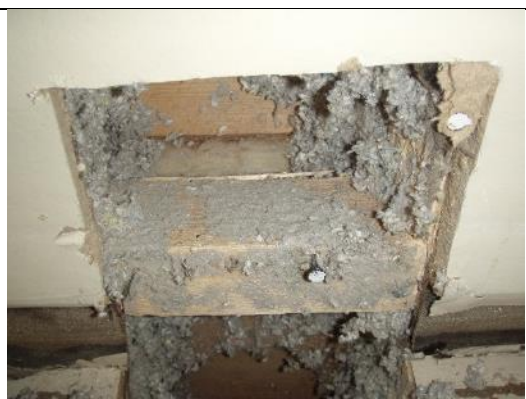
Muut havainnot ja mikrobiolos avauksesta: rakenne uudempi kuin muut US-rakenteet, hirren kosteus 17 paino-%, alajuoksun kosteus 16 paino-%. Rakenneavauksesta otetussa sellu- ja mineraalivillanäytteessä todettiin mikrobikasvua, kosteusvauriomikro- beja ja sädesieniä.

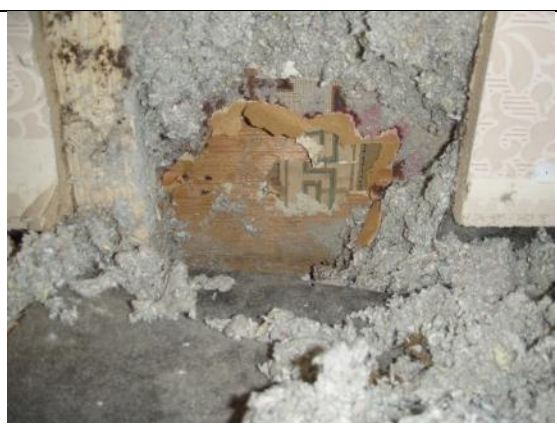
Muut havainnot ja mikrobiolos avauksesta: hirren kosteus 14-16 paino-%, maanhajua. Rakenneavauksesta otetussa selluvillassa tai pinkopahvi-tapettinäytteessä ei todettu mikrobikasvua.

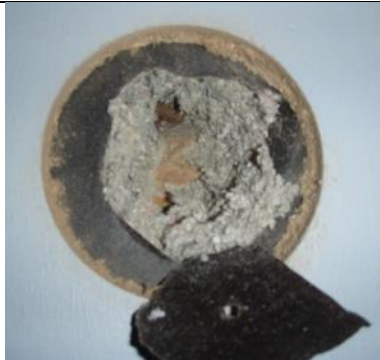
Muut havainnot ja mikrobiolos avauksesta: hirren kosteus 9,7 paino-% (testo). Rakenneseinäkseen otetussa selluvillassa ei todettu mikrobikasvua.

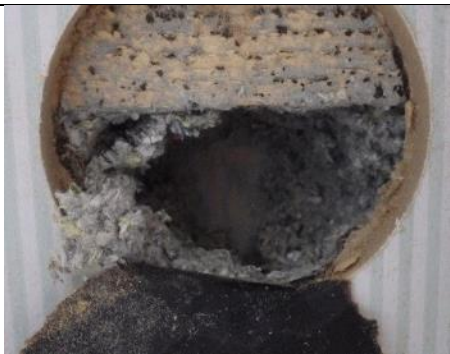
Muut havainnot ja mikrobiolos avauksesta: hirren kosteus 9-9,4 paino-% (Testo). Rakenneseinäkseen otetussa selluvilla- tai pinkopahvinäytteessä ei todettu mikrobikasvua.

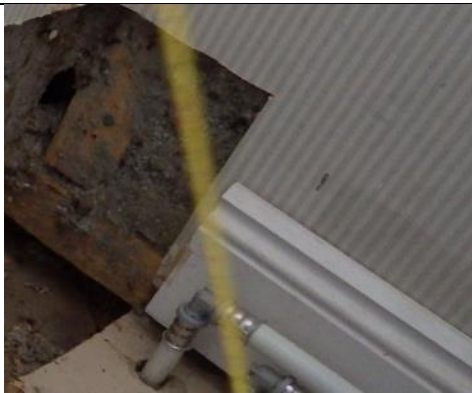
Muut havainnot ja mikrobiolos avauksesta: väliseinän ja ulkoseinän nurkassa tyhjä eristämätön kolo, nurkassa painumaa, vanhaa lahoa ullakon puolella, hirren kosteus 9,2 paino-% (Testo). Rakenneseinäkseen otetuissa selluvilla- ja pinkopahvinäytteissä ei todettu mikrobikasvua.

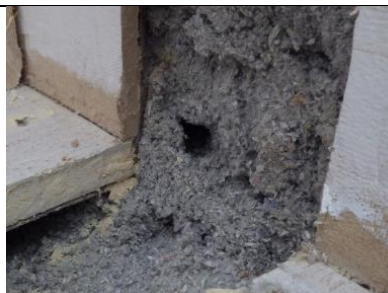
**Muut havainnot ja mikrobiolos avauksesta:** Selluvillassa ilmeisesti hiiren tekemä käytävä. Rakennearauksesta otetussa selluvillanäytteessä todettiin mikrobikasvua; kosteusvaurioindikaattoria (*A. versicolor*), steriilejä ja sädesieniä.

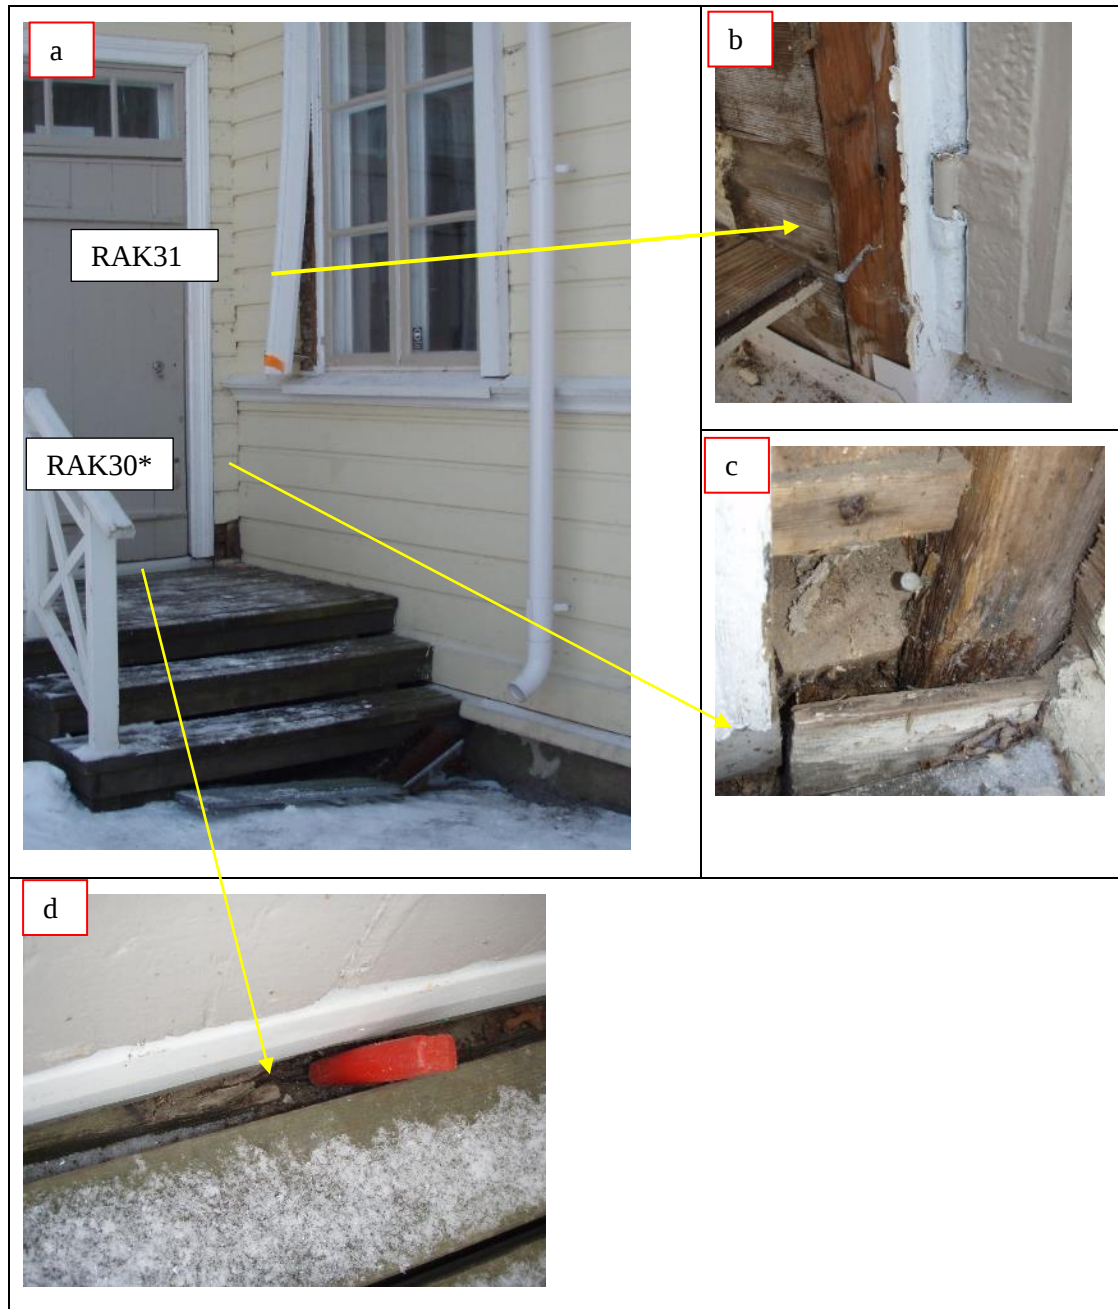
**Kuvat 37 a-d.** Rakenneavauskohdat RAK30 ja RAK31 (a). Rakenneavauksessa 30 havaittiin lahoa (c), ylempänä ikkunan vieressä hirsi oli kovaa (b). Oven alapuolinen hirren laho on samaa rakennetta kuin käytävällä havaittu väliseinän laho hirsi (d).

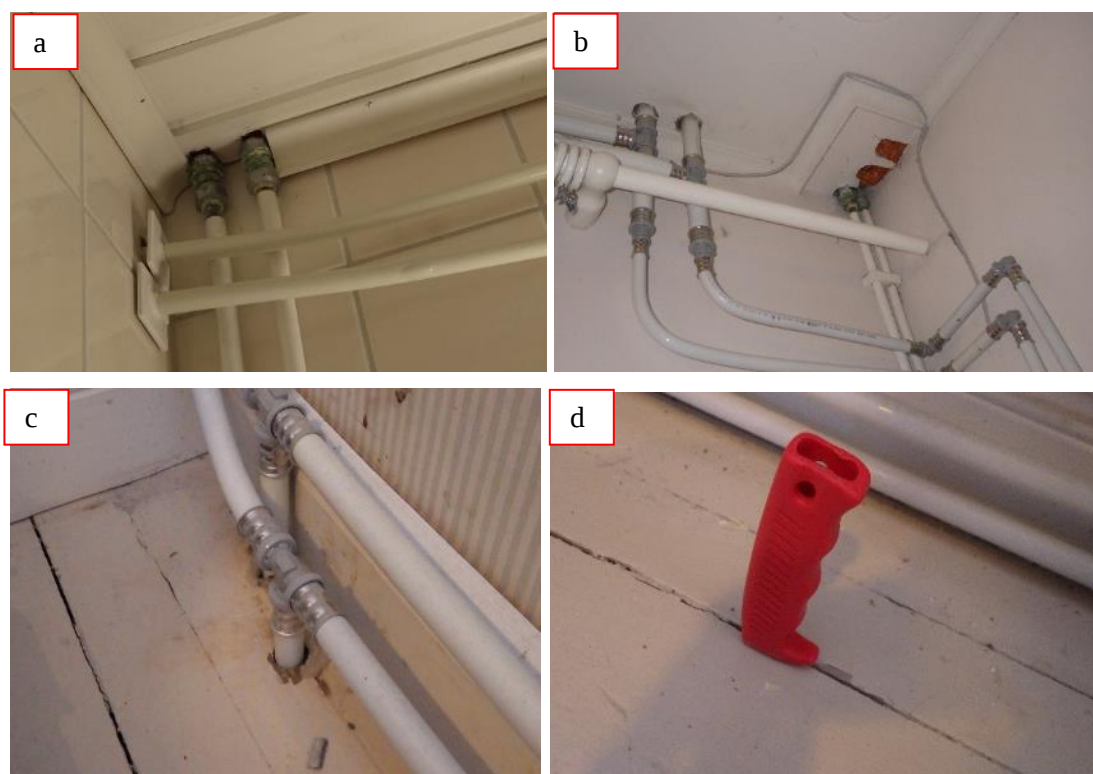
**Kuvat 50 a-d.** Välipohjan läpiviennit (a-c) ja lattiaroot (c,d) ovat epätiivittä.

Välipohjan rakenteet ja täyttökerrokset olivat kuivia tarkastetuissa kohdissa, eikä täytössä todettu mikrobikasvua. Rakenneavaukskohdassa 28 todettu heikko viite mikrobikasvusta selittyneen nurkan vaurioitumisella, jota on korjattu. Välipohja täyttö on herkkä vaurioitumaan kosteuden vaikutuksesta ja sisältää epäpuhtauksia, jotka sisäilmaan kulkeutuessaan heikentävät sisäilmaa. Välipohjassa on epätiiviyttä läpivientejä, jotka mahdollistavat epäpuhtauksien ja hajujen kulkeutumisen välipohjarakenteista sisäilmaan.

Välipohjarakenteen täyttökerroksen poistaminen ei ole tarpeellinen toimenpide, mikäli täyttökerros on kuivaa eikä rakenteissa ole kosteusvaurioista vaurioituneita materiaaleja ole. Täyttökerroksessa olevien hiukasmaisten ja kuitumaisten epäpuhtauksien kulkeutuminen huoneilmaan voidaan estää rakenteiden sisäkuoren ilmatiiviydellä. Vähimmäiskorjauslaajuutena suosittelemme parantamaan kaikissa tiloissa sisäkuoren ilmatiivyyttä välipohjien ja ulkoseinän liitoskohdassa, läpivienneissä, lattialankkujen raoissa ja ikkuna-ulkoseinäliitoksessa, jolloin välipohjassa ja ulkoseinässä olevat epä-

puhtaudet eivät pääse kulkeutumaan huonetiloihin heikentämään sisäilman laatua. Välipohjarakenteiden korjausten yhteydessä suosittelemme avaamaan välipohjia ainakin wc- ja märkätilojen kohdalla täyttökerrosten kunnon varmistamiseksi.

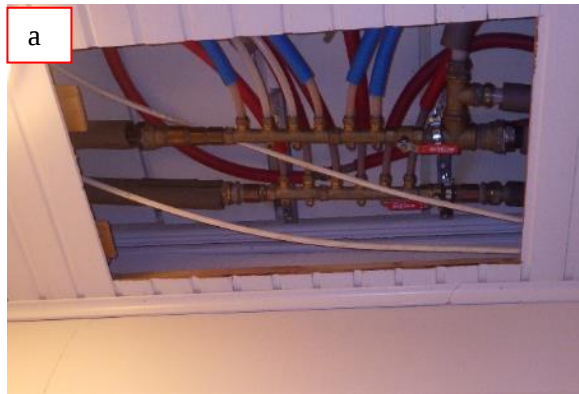
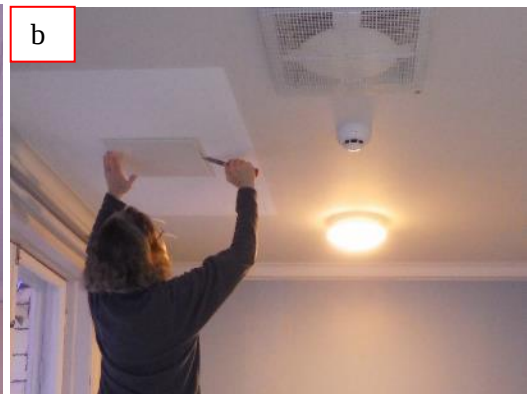
**Kuvat 51 a ja b.** Talotekniikka on asennettu alaslaskutilaan. Kartanon puolella alaslaskutilassa oli havaittavissa tympeä hajua ja pölyä (b).

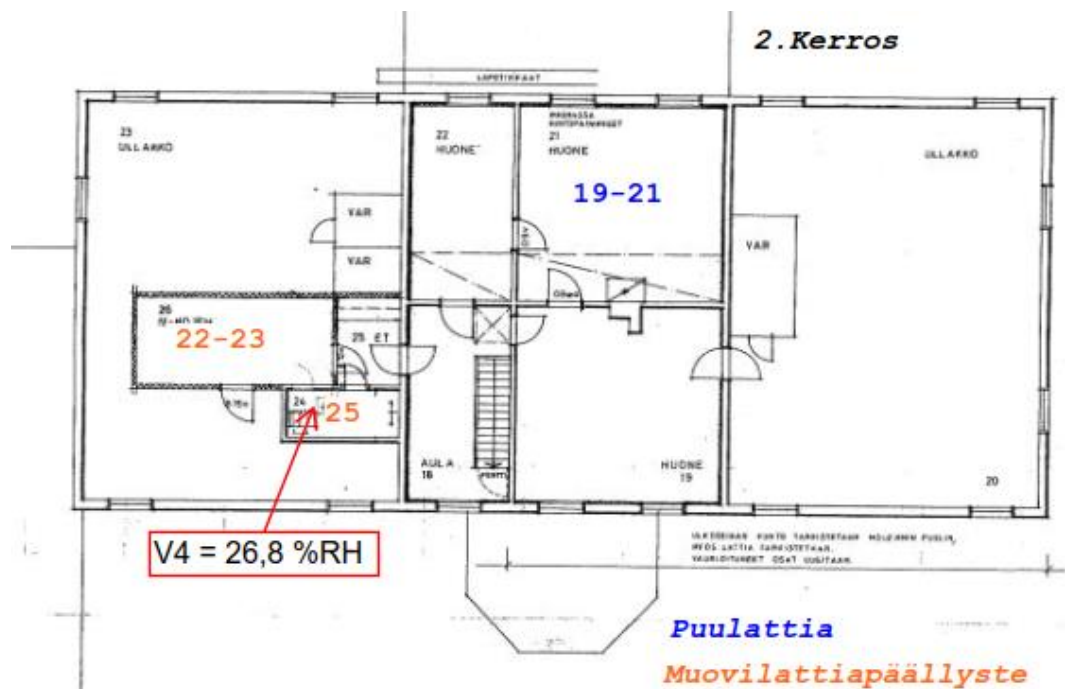
**Kuva 52.** Pintakosteuskartoituksen ja viiltomittausten tulokset Navalan kartanon toisessa kerroksessa. Pintakosteusilmaisimen lukemat on ilmoitettu väritunnuksin sen mukaan, onko kyseessä ollut puulattia, muovimatto vai keraaminen laatoitus. Taulukossa 2 on esitetty viiltomittaus tulos V4 tarkemmin.

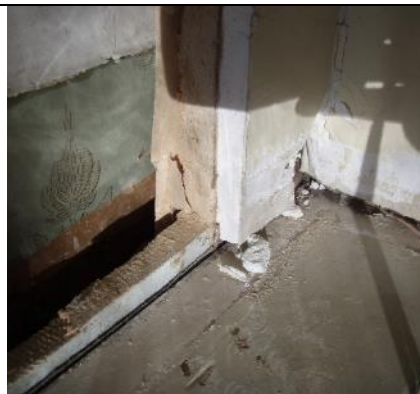
Muut havainnot rakenneavauksesta: hirsi tukeutuu primäärihirteen, hirren yläosan kosteus 12 paino-% ja alaosan 17 paino-%. Ei mikrobinäytettä.

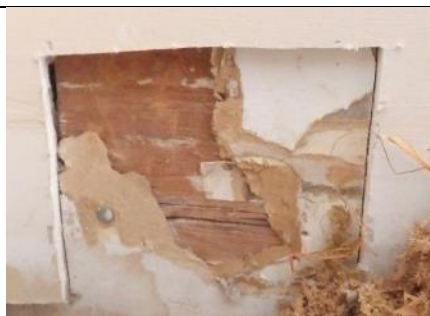
Muut havainnot rakenneavauksesta: hirren kosteus 12-14 paino-%. Ei mikrobinäytettä.

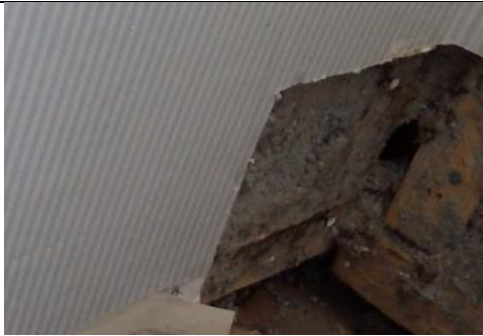
Muut havainnot rakenneavauksesta: hirren kosteus 9,1 paino-% (Testo). Selluvillassa ei todettu mikrobikasvua.

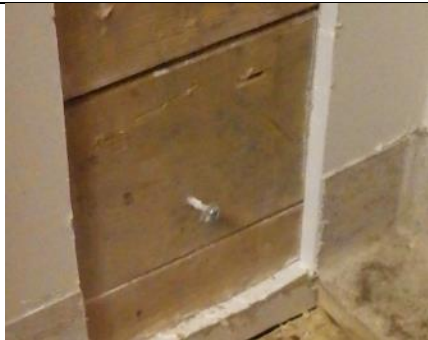
Muut havainnot rakenneavauksesta: rakenne kuiva, ei mikrobinäytettä.

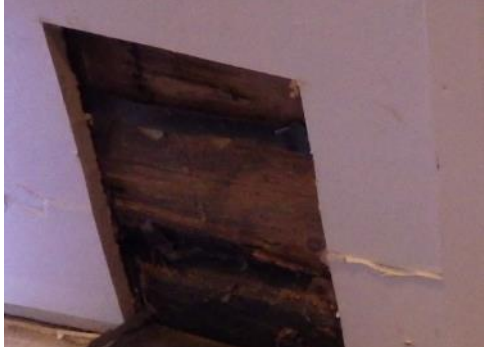
Muut havainnot rakenneavauksesta: mustan ja vaalean hirren kosteus 10 paino-%.
