# TUTKIMUSSELOSTUS

NAVALAN KARTANO

RAKENNE- JA KOSTEUSTEKNINEN KUNTOTUTKIMUS

30.03.2017

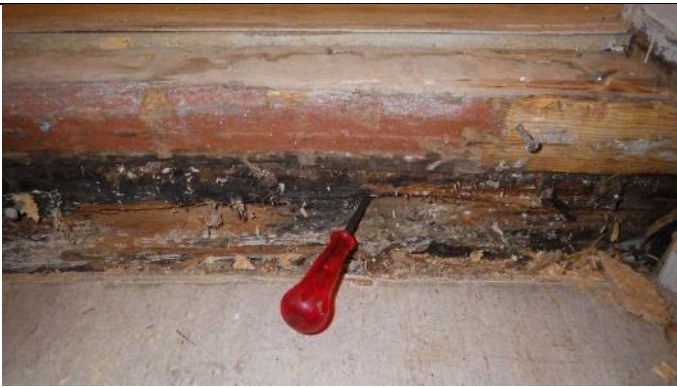
Muut havainnot rakenneavauksesta: Hirsi laho, musta ja puutuholaisen syömä. Kyseessä on ilmeisesti vanha ulkoseinä, joka on nyt väliseinä. Laho ulottuu pitkälle, kohti siiven itäpäätyä. Rakenne on sama kuin siiven ulko-oven alla oleva hirsi. Kynnyksen alla oli vuotojälkiä ja toisen puolen keittiön alapohjassa kosteutta. Hirren kosteus 10-13 paino-%. Liittymästä voimakas ilmavirtaus sisätilaan päin.

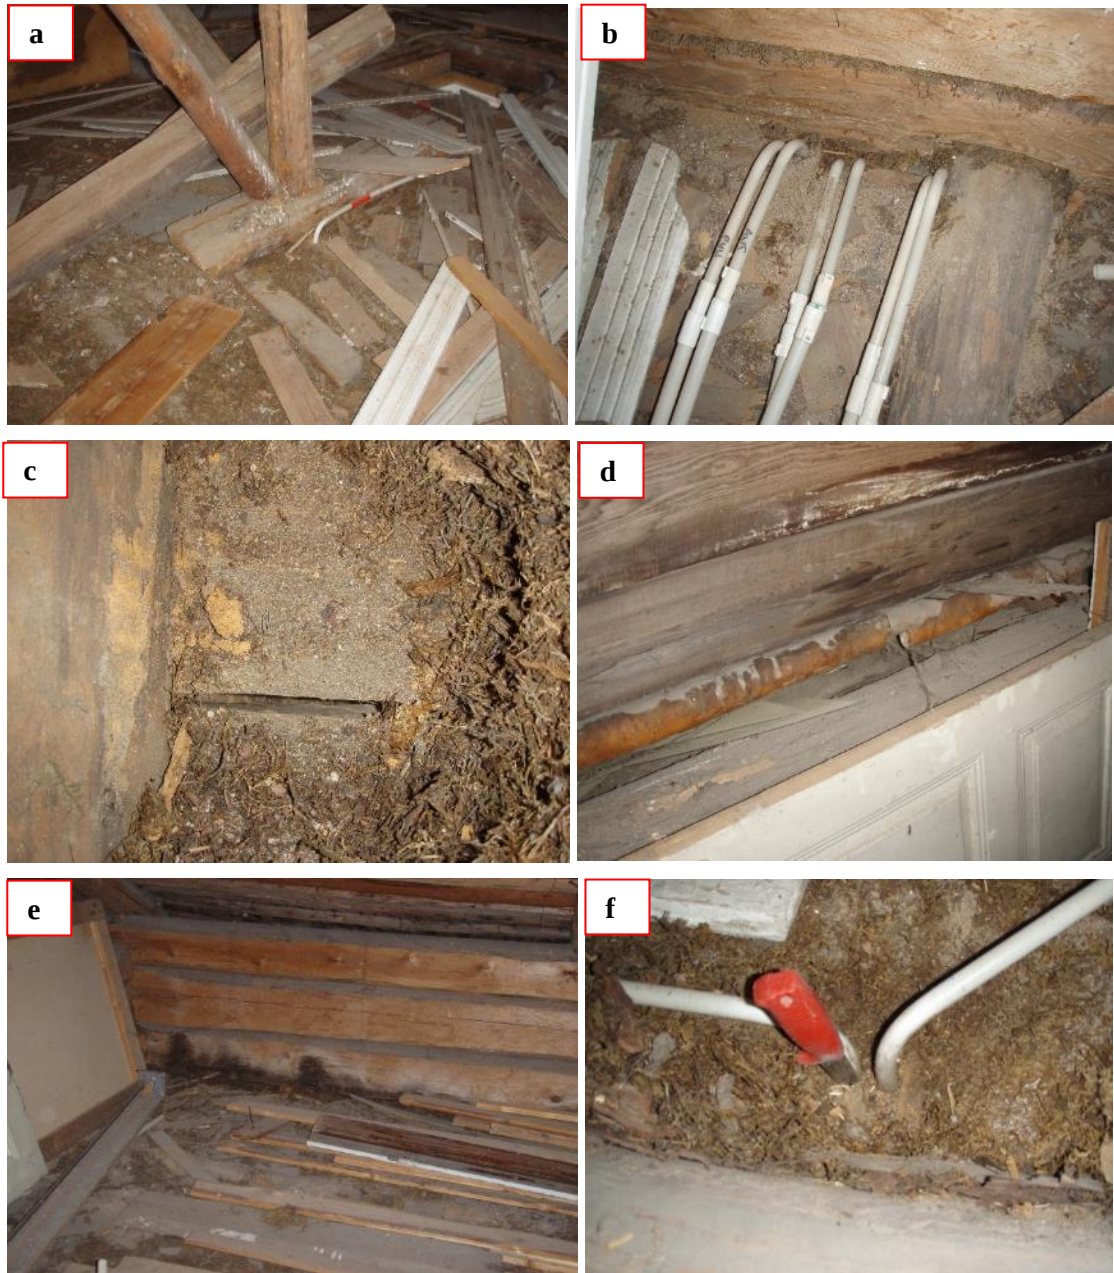
**Kuvat 59 a-f.** Korkea ullakkotila kartanon keskellä. Ullakkotilassa on mm. epämääräistä tavaraa ja lehtiä, linnun pesä ja jätöksiä (a). Seinien alareunassa on tummia jälkiä, puupinnoilla vanhoja kosteusjälkiä (e) ja tilkkeenä on käytetty tuulensuojana tuohta, joka on käännetty hirsien väliin (d). Lohoa ei havaittu ja tarkastellut puurakenteet olivat kuivia. Kattokannatinhirsien kuorikerrokset olivat puutuholaisen syömiä (ei ulottunut syvälle). Täyttökerros on avoin, laudoittamaton ja täyttökerros on epätiivin puulattian päällä (c). Täyttökerroksen läpi menee avoimia sähköläpivientejä ja suojaputkia (b, f). Yläkolmio on tehty laudoista, hirsi ei ulotu ylös asti. Ikkunat olivat heikkokuntoiset.

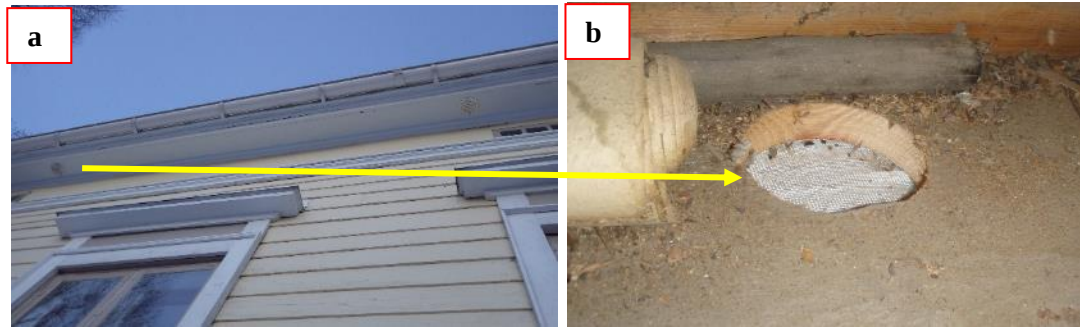
**Kuvat 60 a ja b.** Kartanossa yläpohjatilat (3 kpl) tuulettuvat räystäältä. Päätyjen yläpohjatiloissa on koneellinen poisto (ei korkeassa osassa). Etelä- ja pohjoispäädyn ullakkotiloissa on 4 tuuletusaukkoa (100 mm halkaisija).

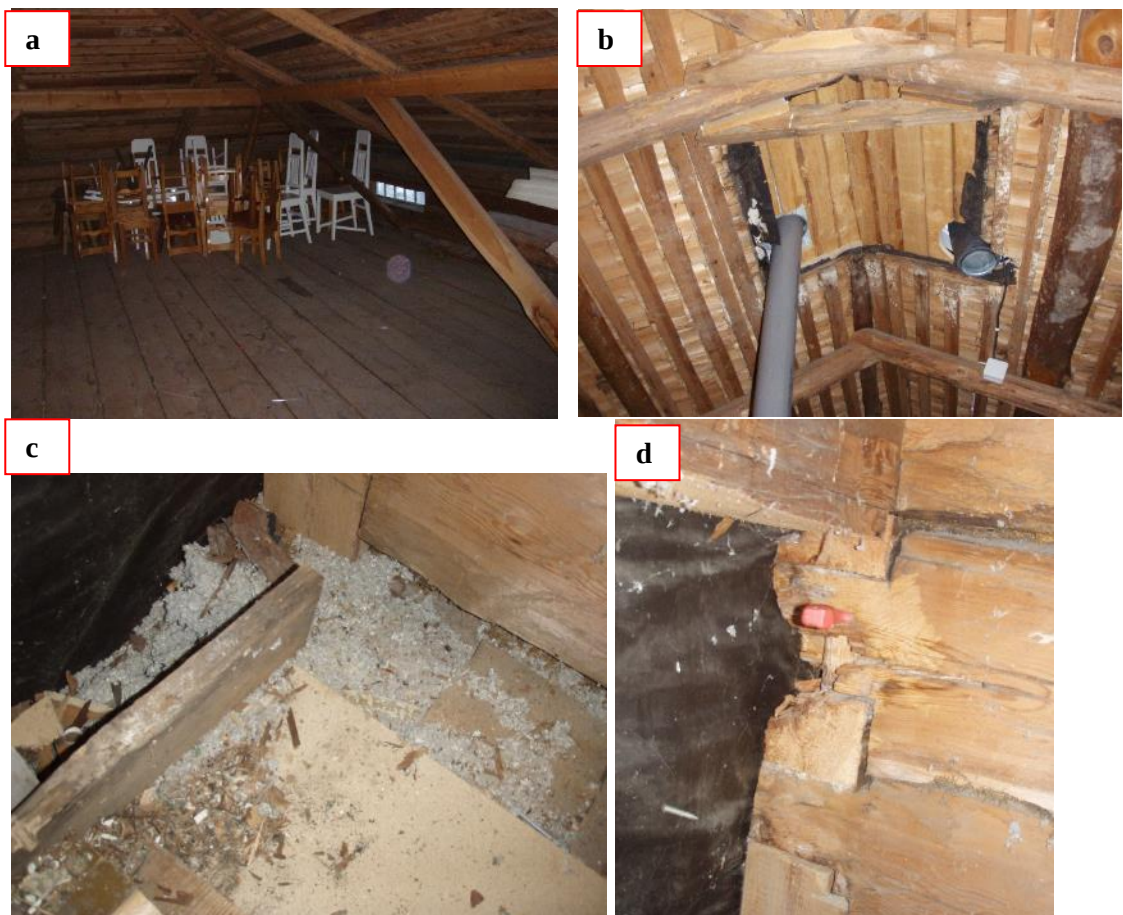
**Kuvat 61 a-d.** Kartanon pohjoispäädyn ullakkotila (a). Tilassa on koneellinen poisto ja puurakenteissa vanhoja vauriojälkiä (b). Nurkkakohta on korjattu (c) ja korjauskohdassa havaittiin puunlahoa (d). Ikkunat olivat heikkokuntoiset.

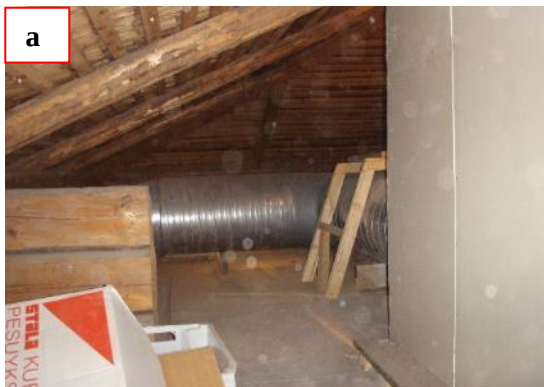
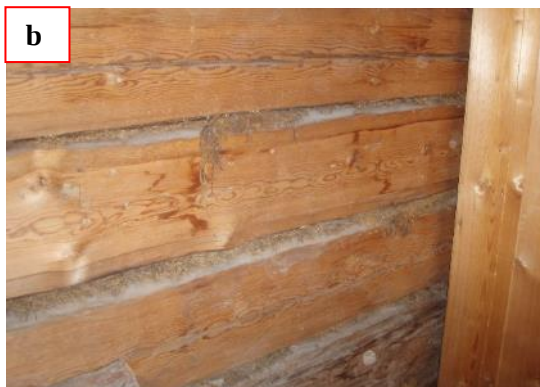
**Kuvat 62 a ja b.** Kartanon eteläpäädyn ullakkotila. Etualalla, levyseinän takana on WC-tila (a) ja IV-konehuoneen takana on kaksi varastokomeroa. Ullakon lattiapäällysteenä ovat epätiivit levyt ja tilassa on lehtiä ja pahvilaatikoita. Hirsien tilkkeenä on sammal (b). Ullakkotila oli aistinvaraisesti arvioituna kuiva, kattopöydissä on vanhoja vauriojälkiä. Ullakkotilassa on koneellinen poisto.

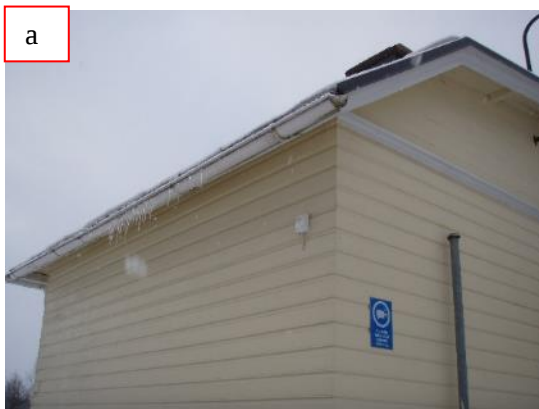
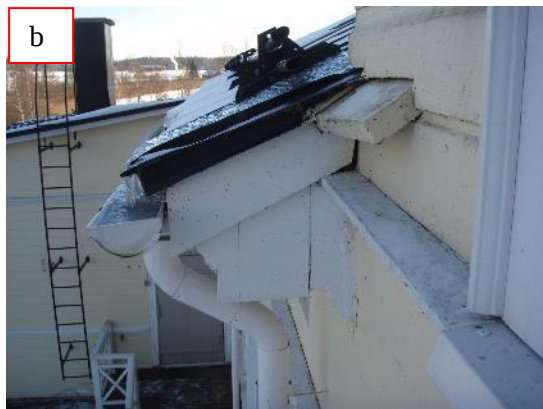
**Kuvat 68 a ja b.** Vesikaton räystäällä havaittiin jääpuikkoja. Lämmin ilma sulattaa katolla olevaa lumikerrosta puutteellisen lämmöneristyksen takia aiheuttaen lämpövuotoa.
