Kuntoarvio RS¹⁵

Oitbacka skola

Österbyntie 746, 02510 Oitmäki

Tarkastuspäivä 31.5.2021 | Raportointipäivä 23.6.2021

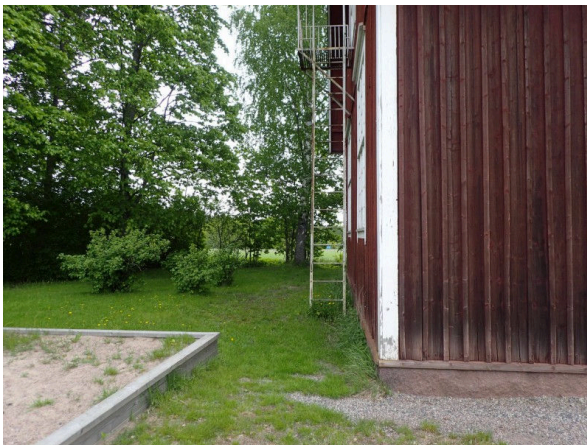
Syöksytorvien alle ei ole asennettu sadevesikaivoja. Vesiä pääsee valumaan vierustalle, mikä lisää perustusten kosteusrasitusta.

1. Rakennuksen vierusta on paikoin melko tasainen.

- Maanpintojen kallistuksia korjataan tarvittavilta osin vierustoilla.
- Kattovesien poisohjauksen parantaminen.

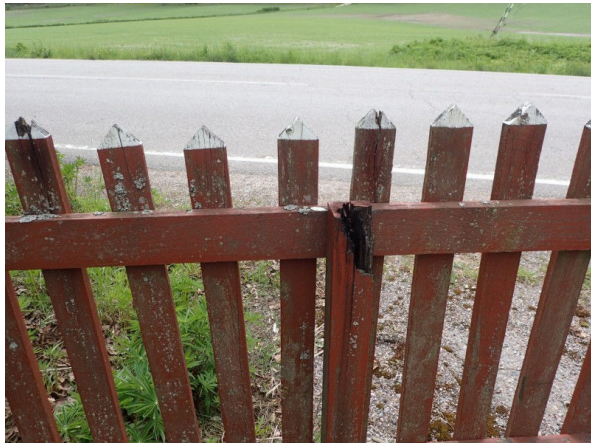
Puuaidoissa esiintyy maalipintojen kulumaa ja lahovaurioita.

6. Raja-aita on melko huonossa kunnossa.

- Puuaitojen uusiminen.

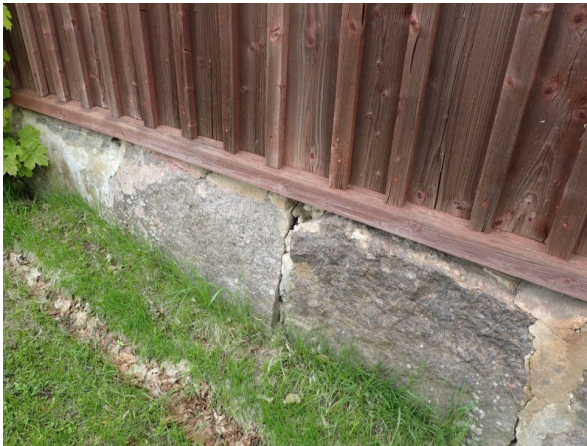
7. Sokkelia.

- Kiviladonnan saumaus ja korjaus

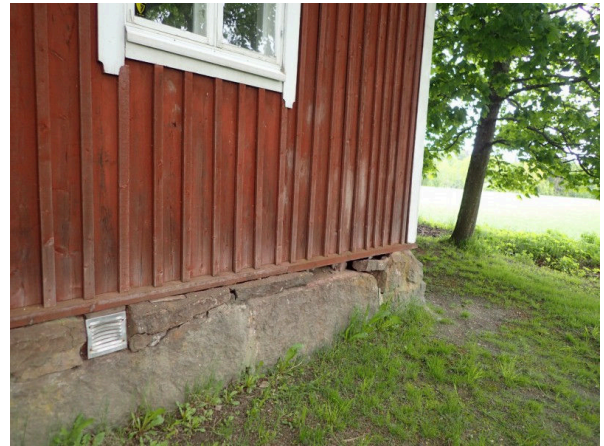
8. Sokkelia.

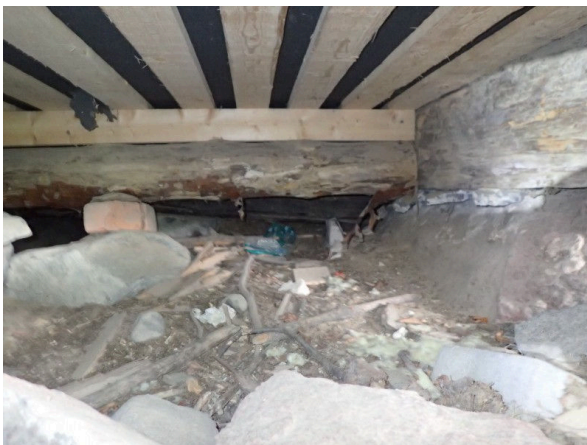
9. Tuuletustila.

- Kuntotutkimus alapohjien painumisen selvittämiseksi.

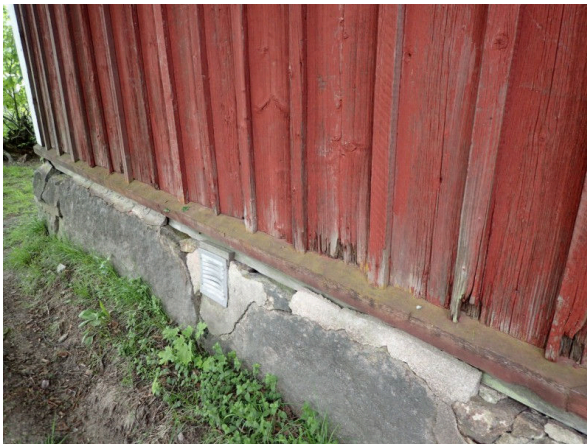
Verhouksen alaosassa havaittiin lahovaurioita ja halkeilua.

10. Julkisivuverhouksen alaosat ovat huonossa kunnossa.

- Julkisivun puuosien uusiminen.

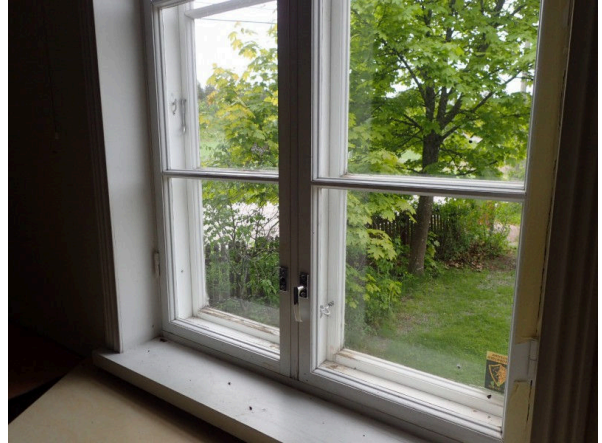
Ikkunat ovat välttävässä kunnossa, niissä esiintyy lahovaurioita ja maalipintojen kulumaa ja hilseilyä. Ikkunat suositellaan uusimaan.

12. Valokuvaa ikkunasta.

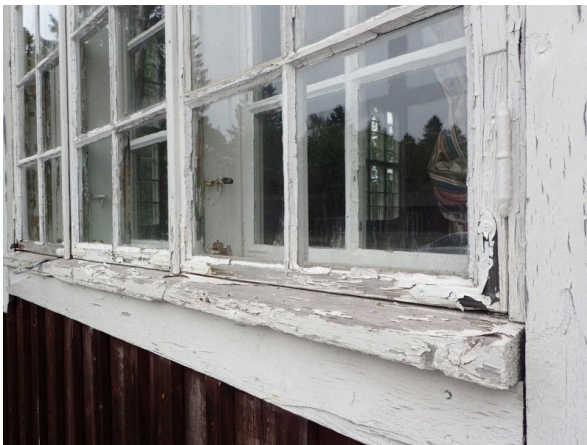
13. Valokuvaa ikkunasta.

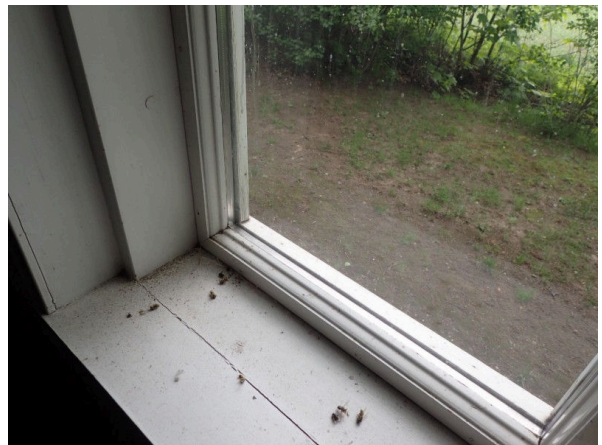
14. Uusittu ikkuna.

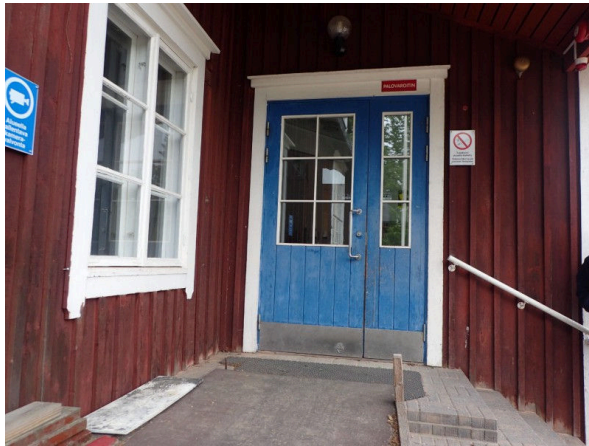
Ulko-ovessa havaittiin epätiiveyttä, käyntiongelmia sekä puuosien vaurioita. Ovi suositellaan uusittavan.

15. Ulko-ovi

- Ulko-oven uusiminen

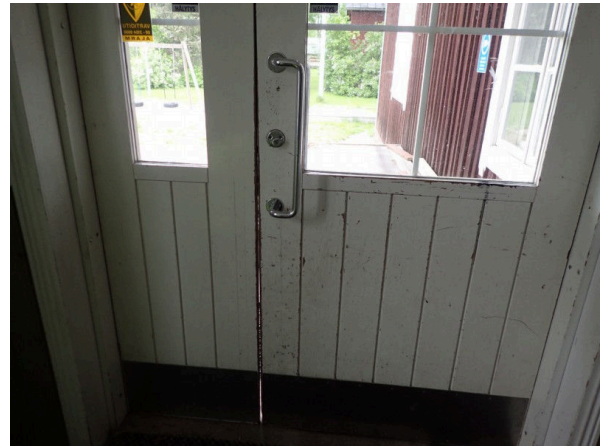
16. Ulko-ovi on varsin epätiivis.

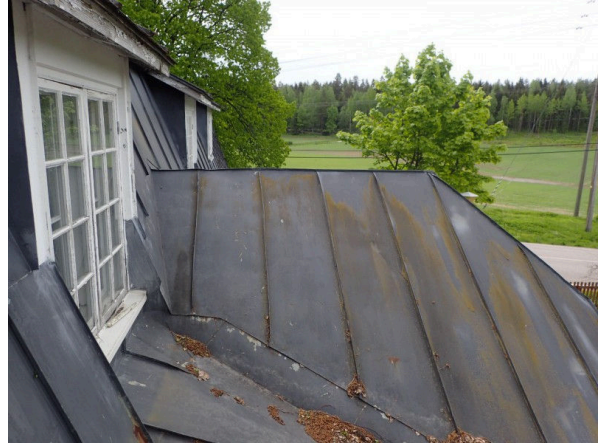
Kattotyyppinä on harjakatto, jonka katemateriaali on rivipeltikate. Yläpohja on puurakenteinen ja sen eristeenä on mineraalivilla ja purueriste. Vesikate on ikääntynyt ja saavuttanut ns. teknisen käyttöiän, joten sen uusiminen on suositeltavaa.

18. Vesikattoa.

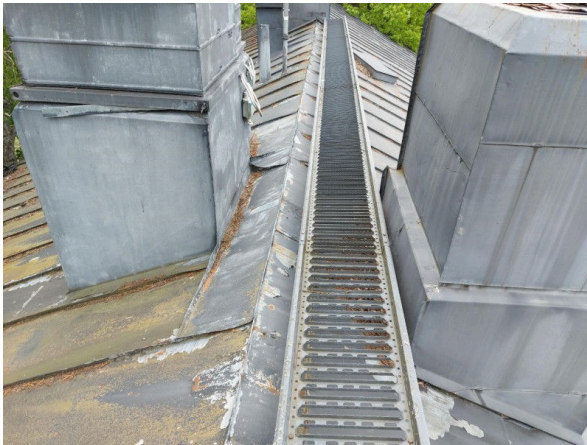
19. Vesikattoa.

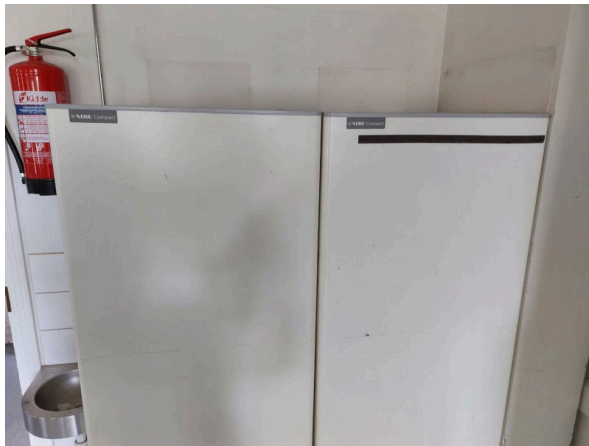
25. Lämminvesivaraajat.

- Varaudutaan lämminvesivaraajien kunnostukseen tai uusimiseen.

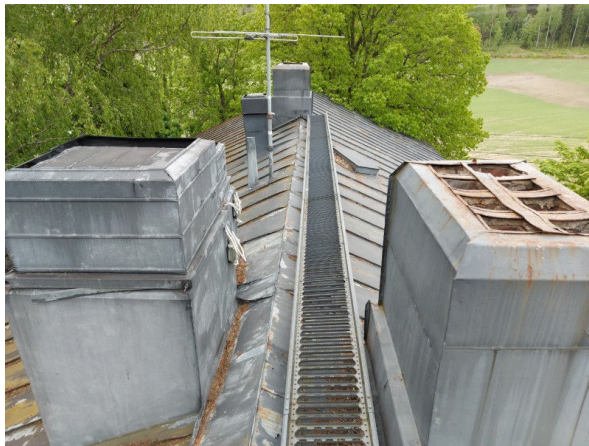
34. Huippuimurit ja hormit.

- Ilmanvaihtokoneiden uusinta.

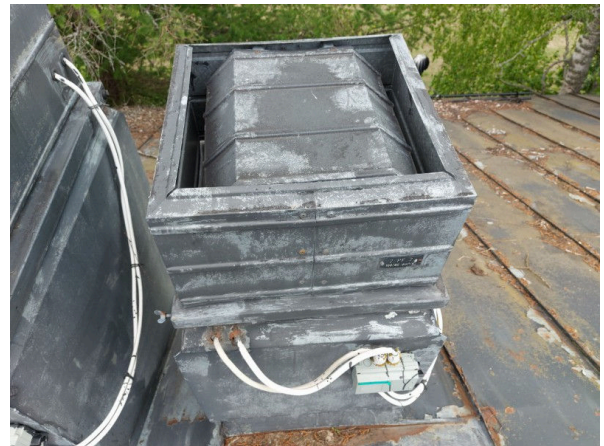
35. Ilmanvaihtokoneiden tarkka ikä ei selvinnyt kylteistä.

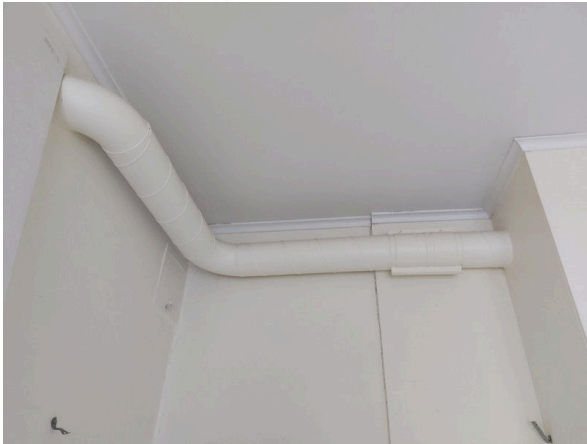
36. Ilmanvaihtokanavaa yläkerrassa.

- Ilmanvaihtokanavien nuohous.

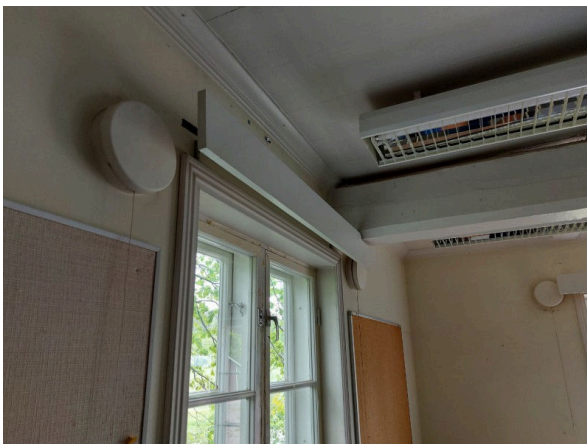
37. Korvausilmaventtiilejä.

- Päätelaitteet puhdistetaan nuohouksen yhteydessä.
- Korvausilmaventtiilien uusiminen.

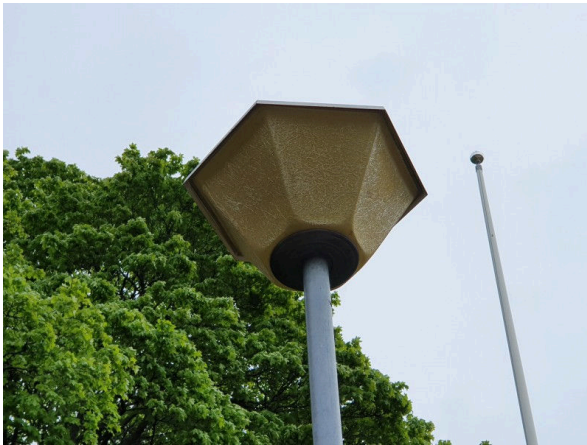
Kiinteistön aluevalaistuksena toimivat rakenteisiin asennetut valaisimet. Lisäksi on käytetty pylväsalaisimia. Valaisimet alkavat olla ikääntyneitä ja niiden uusimiseen tulee varautua.

40. Pylväsvalaisin.

- Aluevalaistuksen uusiminen.

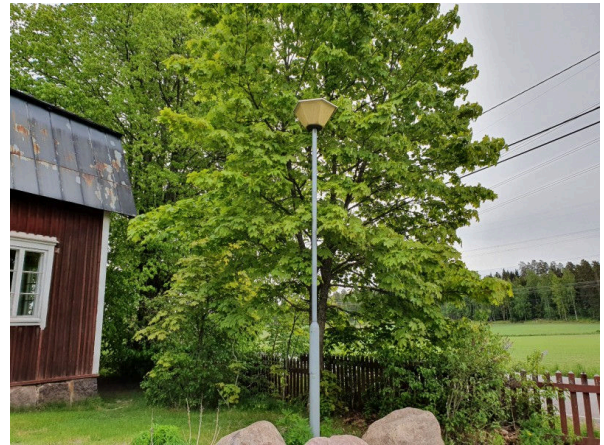
41. Pylväsvalaisin.

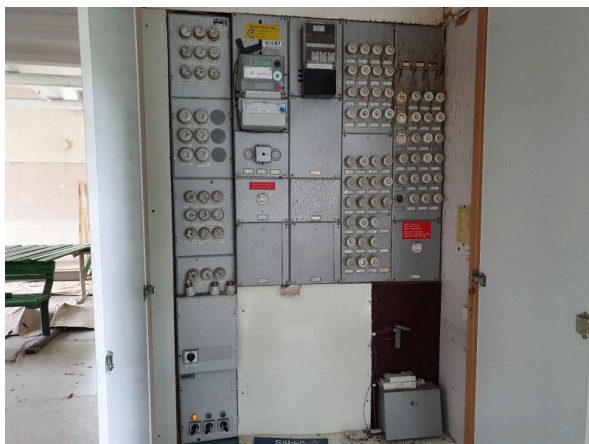
42. Sähköpääkeskus.

- Vanhimpien keskusten uusiminen nousujohtoineen.

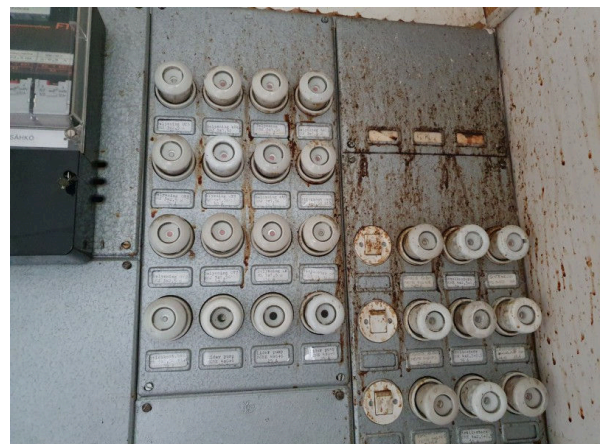
43. Pääkeskuksen päälle on roiskunut likaa.

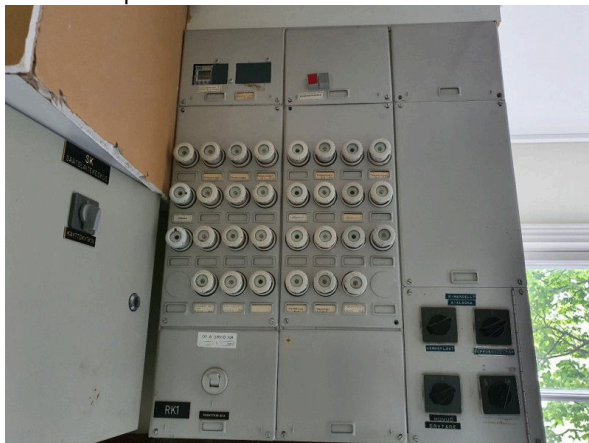
44. Sähkökeskus RK1.

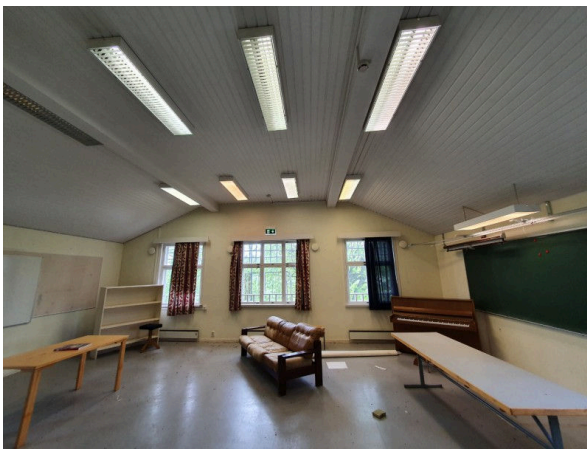
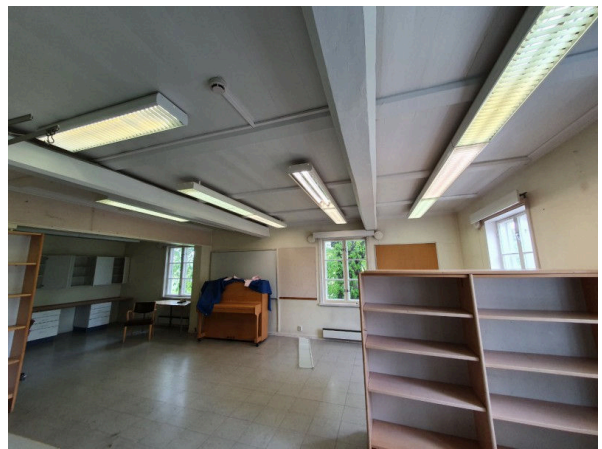
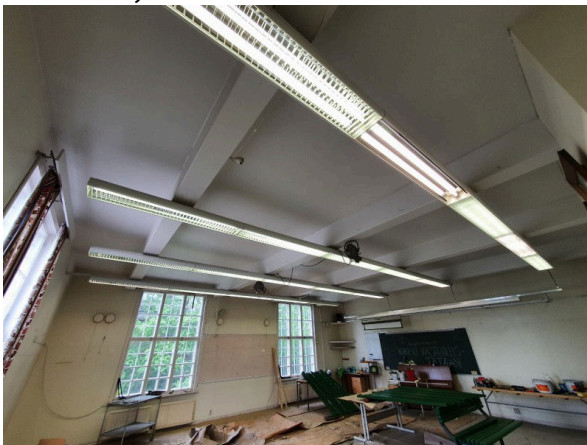
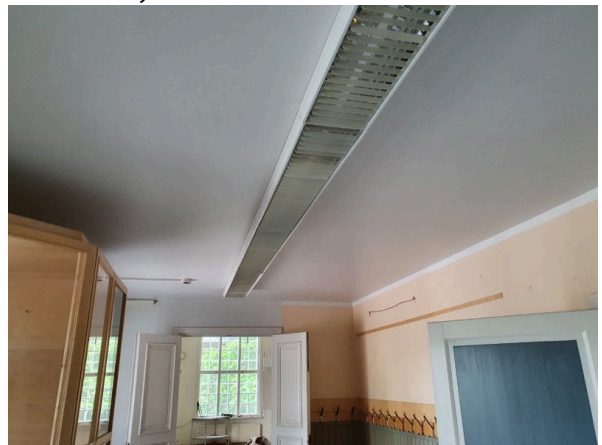
49. Sisätilojen valaistusta.

- Sisätilojen valaisinten uusiminen.

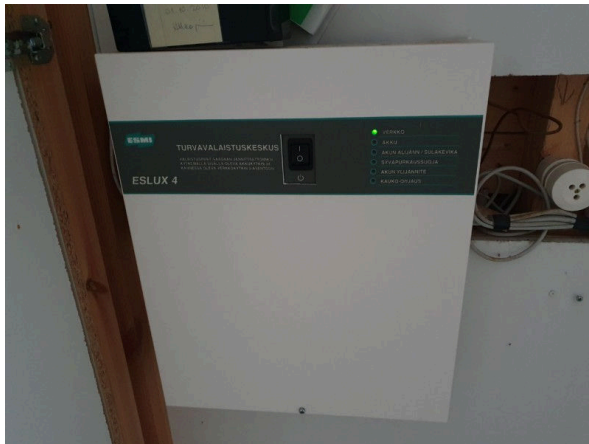
53. Turvavalokeskus.

- Turvavalistusjärjestelmän uusiminen.

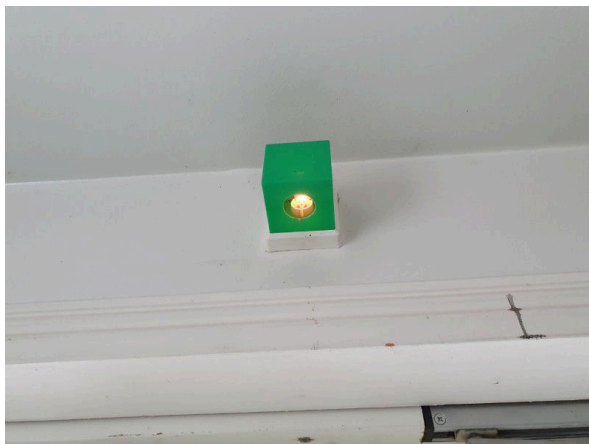
55. Poistumistievalaisin, ikääntynyt.

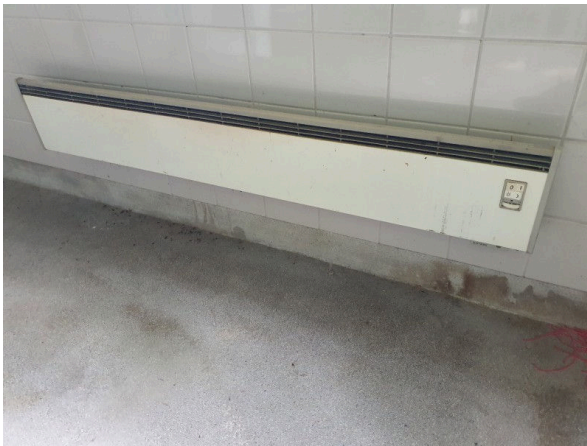
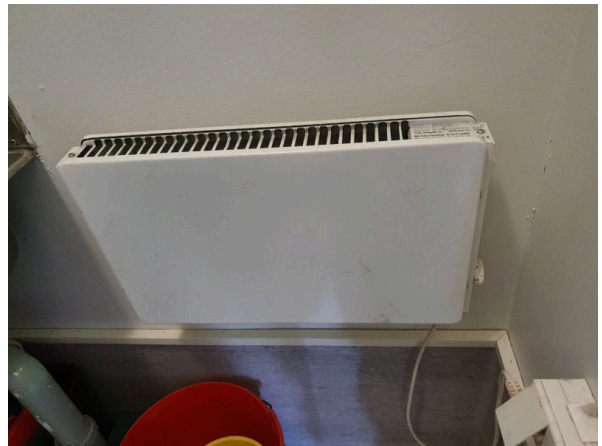
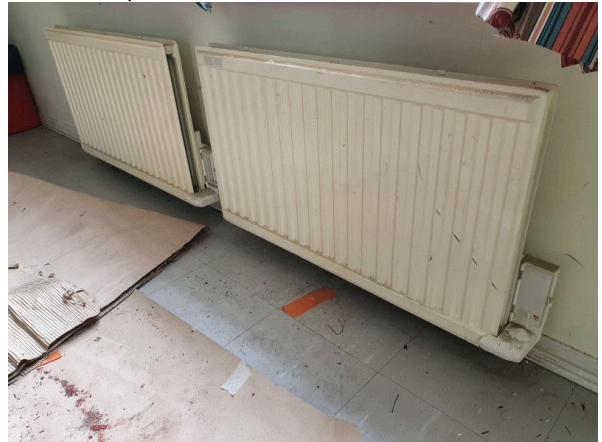
Kiinteistön lämmitysmuotona on suora sähkölämmitys ja lämmittiminä toimivat seinäpatterit. Lämmittimet ovat pääosin saneerausvuodelta 1991. Yksittäisiä pattereita on kuitenkin jo uusittu ja pattereita on käytössä useita eri malleja. Ikääntymisestä johtuen pattereiden uusimiseen tulee varautua. Pattereita on yhteensä noin 30 kpl.

57. Sähköpatteri.

- Sähköpattereiden uusiminen.
