# Kuntoarvio RS<sup>15</sup>

Rakennustekniikka, LVI- ja sähköjärjestelmät

**Opettaja Asunnot, Oitbacka**

Tarkastuspäivä 7.6.2021 | Raportointipäivä 23.6.2021

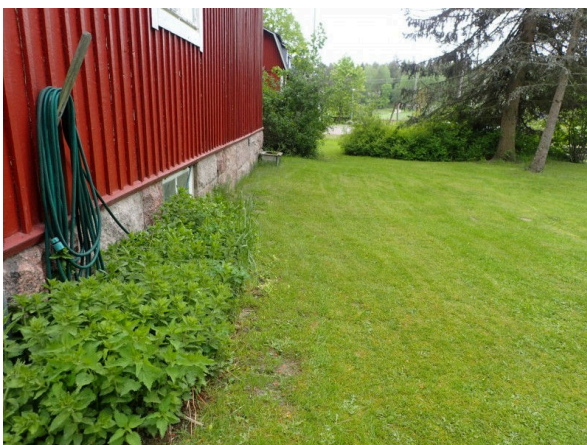
2. Kasvillisuutta sokkelissa kiinni.

- Kasvillisuuden poisto seinustoilta huoltotoimenpiteenä. (ei PTS:ssä)

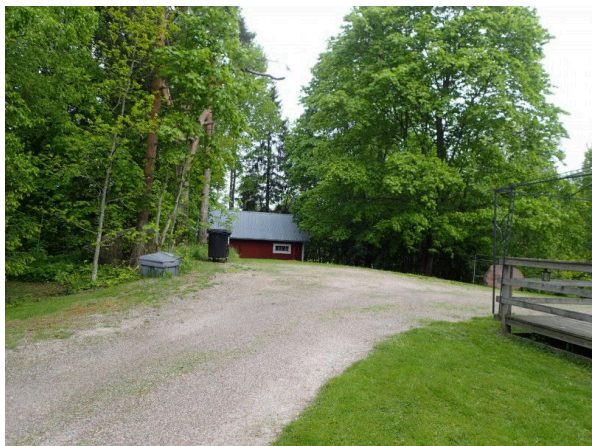
3. Kulkualue.

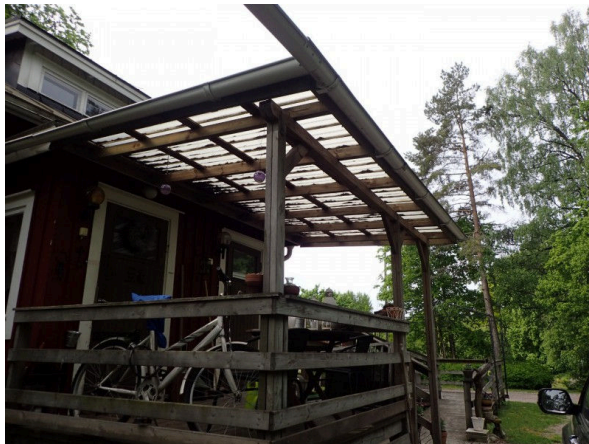
6. Sisäänkäyntikuisti.

- Sisäänkäyntikuistin maalaminen.
- Betonimuurien kunnostus

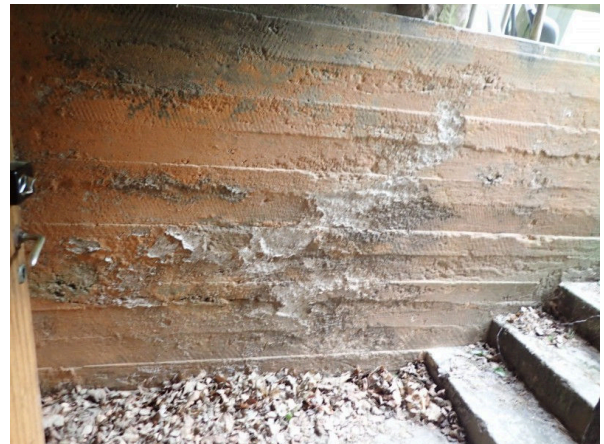
Kellariin kulkevan portaiden tukimuurit ovat paikallavalettua betonia. Tukimuurista tulee kosteus läpi.

7. Betoninen tukimuuuri.

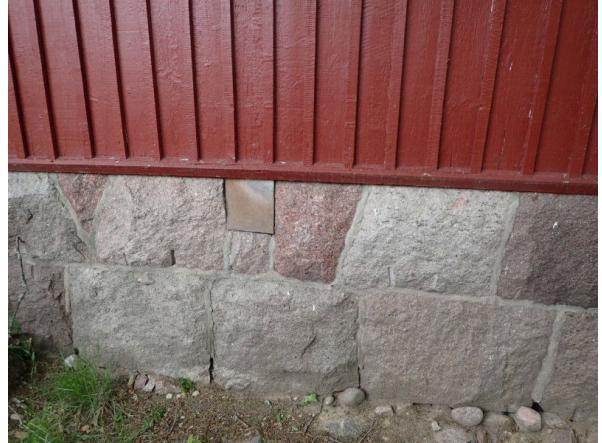
9. Perustukset ja sokkelit

Perustusrakenteissa ei havaittu tarkastuskäynnin aikana rakenteellisesti korjausta vaativia vaurioita tai puutteita.

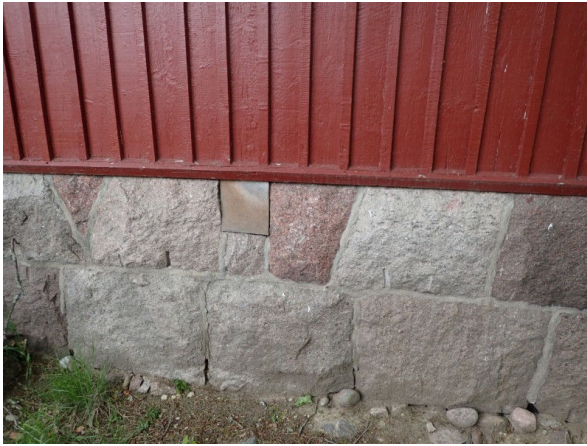
10. Tuuletusaukko on suljettu.

- Rakennusjätteen poistaminen alapohjatilasta.
- Alapohjan läpivientien tiivistäminen.

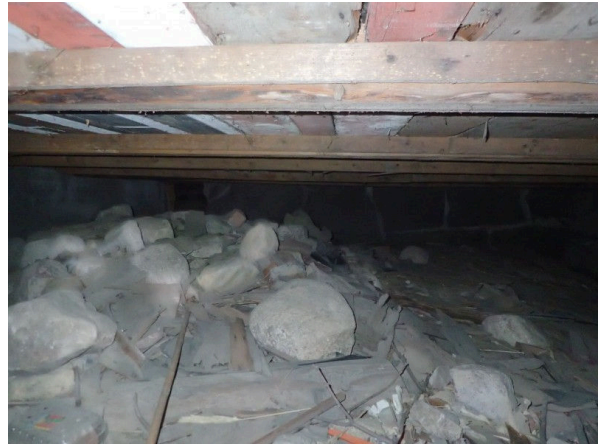
11. Ryömintätilaa.

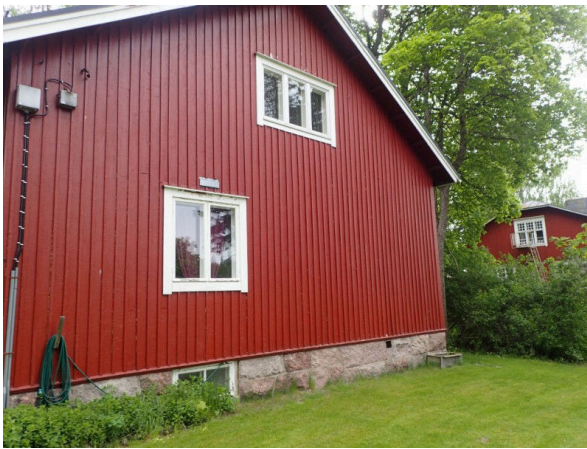
Julkisivuissa ei havaittu merkittävää kulumista tai vaurioita. Julkisivut ovat tyydyttävässä kunnossa. *Puuverhouksen käyttöikä on normaaleissa olosuhteissa noin 50 vuotta. (KH 90-00403 Kiinteistön tekniset käyttöiät ja kunnossapitojaksot). Huoltomaalaus on tarpeellista tehdä 5-20 vuoden välein riippuen maalityypistä ja ilmansuunnasta.*

13. Julkisivut ovat tyydyttävässä kunnossa.

- Ei toimenpiteitä.
- Julkisivun puuosien huoltomaalaus jakson lopussa.

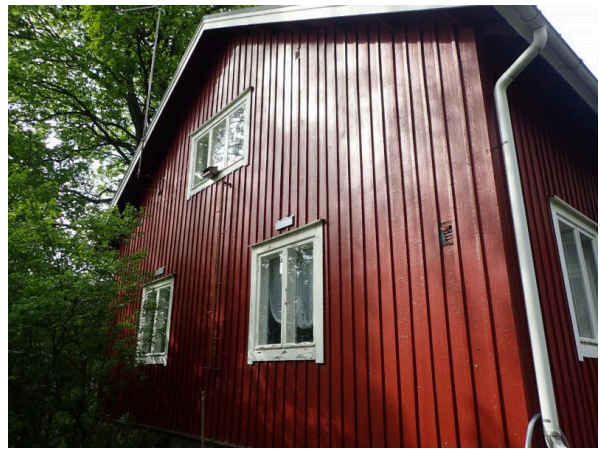
14. Julkisivut ovat tyydyttävässä kunnossa.

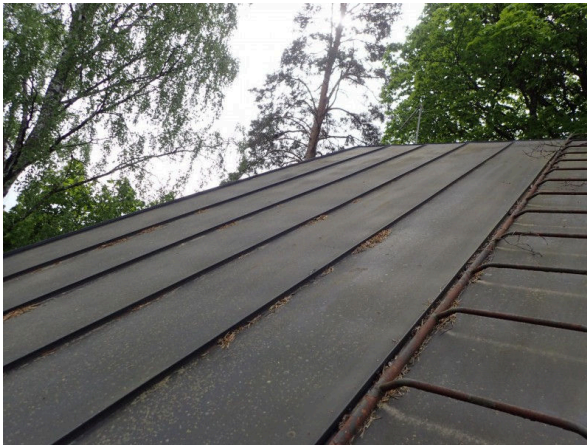
Kohteessa on vinot sisäkatot, minkä vuoksi yläpohjarakenteiden kuntoa ei voida kuntoarviomenettelyllä riittävän kattavasti selvittää. Mikäli yläpohjarakenteen tuuletus on puutteellinen, voi sisäilman kosteus tiivistyä haitallisessa määrin yläpohjarakenteisiin ja aiheuttaa vaurioita. Rakenne on luokiteltu riskirakenteeksi. Yläpohjarakenteen kunto ja tuuletuksen toimintaedellytykset suositellaan tarkemmin selvitettäväksi rakennetta avaamalla erillisellä kuntotutkimuksella. Tuuletus vaikuttaa ullakon sivutiloista tarkasteltuna puutteelliselta.

17. Vesikattoa.

- Vinon yläpohjan kuntotutkimus ja sen perusteella tarvittavat mahdolliset korjaukset.

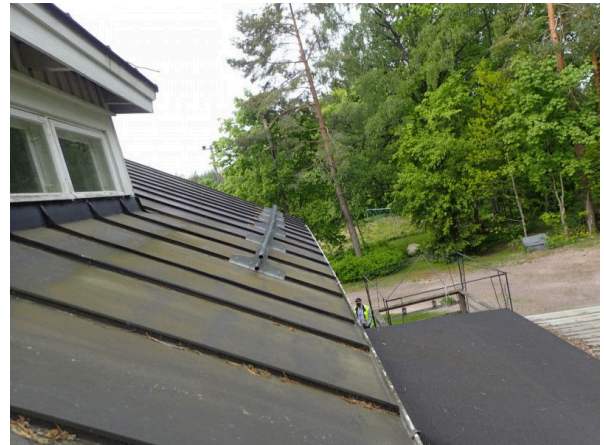
18. Vesikattoa.

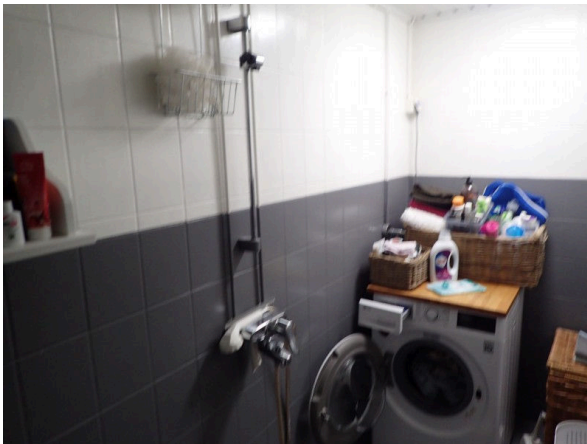
19. Alakerran huoneiston pesuhuone.

- Taloyhtiön saunaosaston uudistaminen.
- Asuinhuoneistojen pesutilojen uudistaminen putkisaneerauksen yhteydessä.

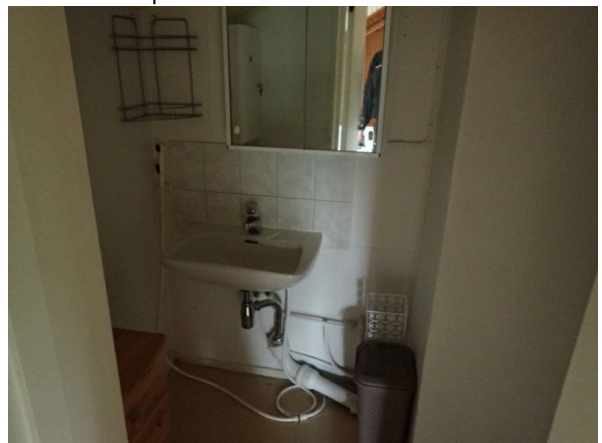
22. Yläkerran huoneiston wc.

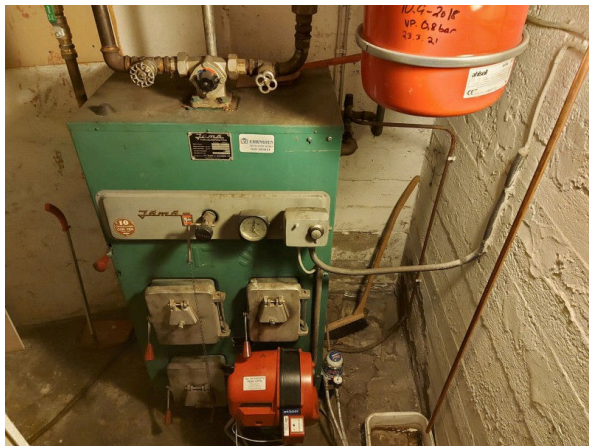
Kohteessa on öljylämmitys. Öljylämmityskattiloita on yksi vuodelta 1971, mallia Jämä. Öljypoltin on vuodelta 2001, mallia Oilon. Öljysäiliö sijaitsee kellarissa omassa kammiossaan. Öljylämmityskattiloiden tekninen käyttöikä on noin 40 vuotta, öljypolttimilla noin 15 vuotta.

23. Öljykattila.

- Lämmöntuotannon uusiminen (esimerkiksi siirtyminen maalämpöön).

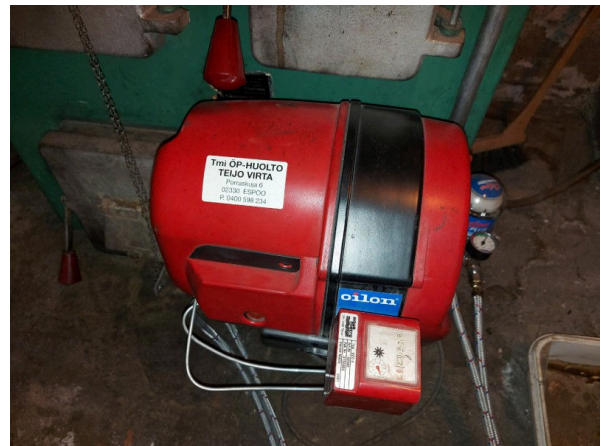
24. Poltin.

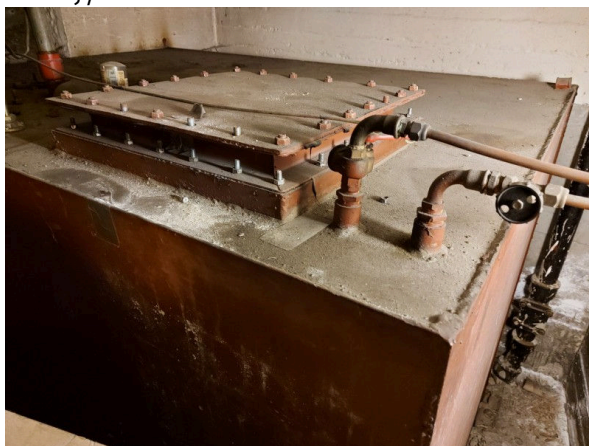
25. Öljysäiliö.

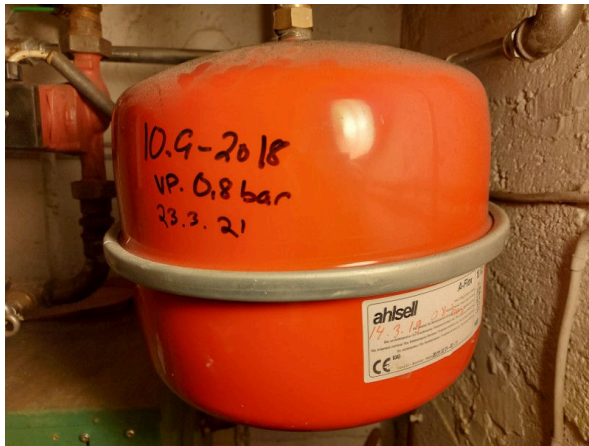
27. Paisunta-astia on uudempi.

- Lämmityksen perussäätö (= lämmitysverkoston tasapainotus), linjasäätöventtiilien kunnostustarve selventyy toteutuksessa.

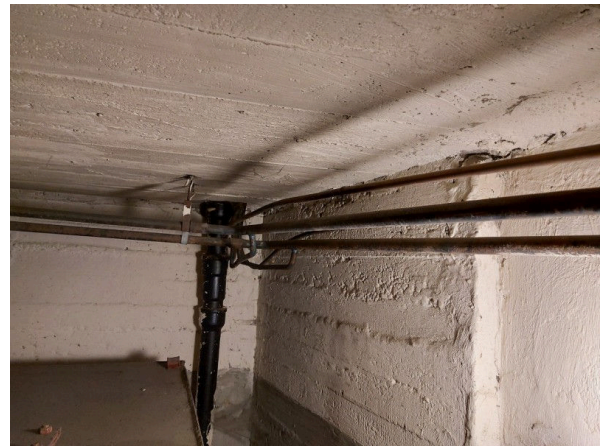
28. Lämpöjohtoja ei ole eristetty.

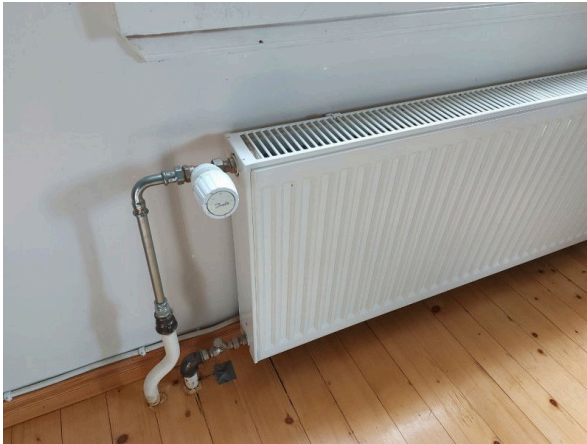
29. Termostaattinen patteriventtiili (uusi ja mallia Danfoss).

- Patteriventtiileitä uusitaan tai kunnostetaan lämmityksen perussäädön yhteydessä.

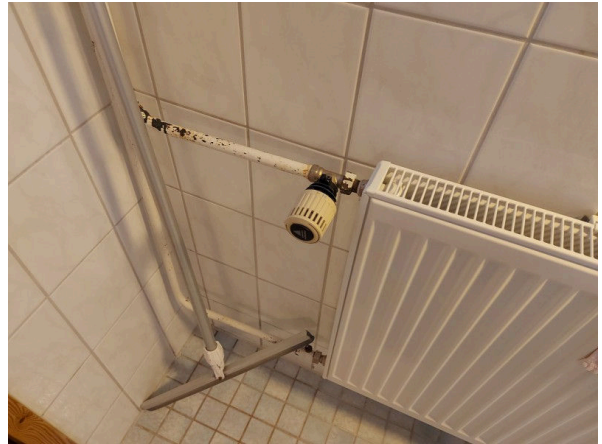
30. Saunaosastolla on vanhempia patteriventtiileitä.

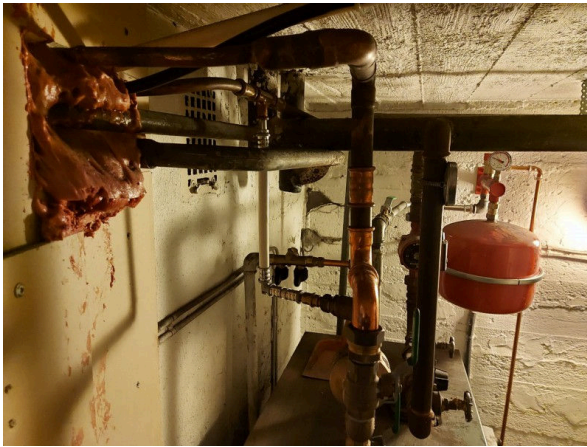
34. Vesijohdot ovat öljylämmityslaitteiston yhteydessä osin uusittua kuparia.

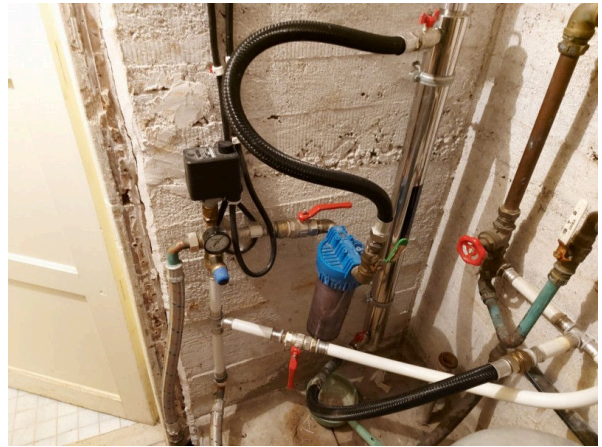
35. Komposiittia veden puhdistuksen yhteydessä.

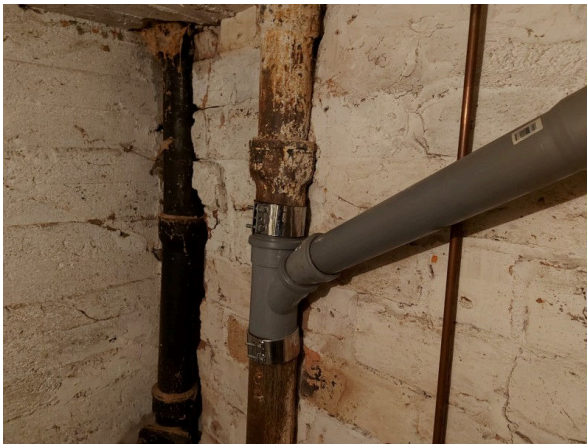
36. Viemäreitä on uusittu osittain.

- Vanhojen viemäreiden uusinta.
- Viemärit kuvataan (myös ennakoiva huoltotoimenpide). Tarkemmin Raksystems.fi, Putkistojen kuntotutkimukset.

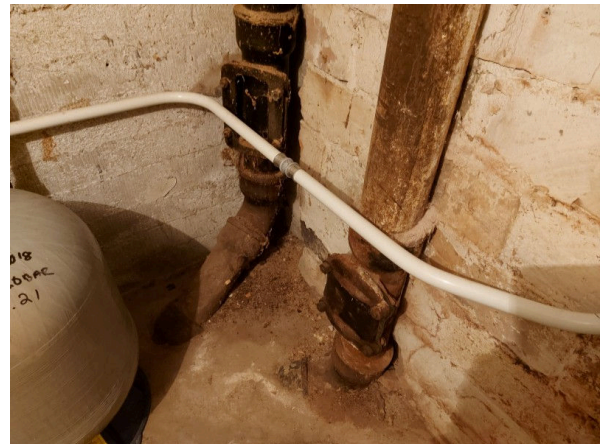
37. Valurautaviemäriä.

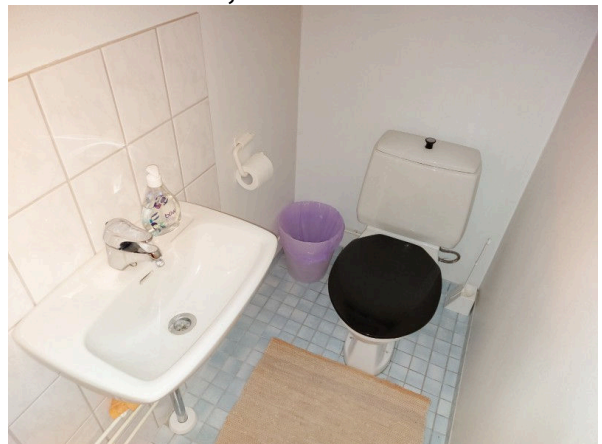
42. Vanha WC istuin.

- Vesi- ja viemärikalusteita uusitaan toistaiseksi tarpeen mukaan yksitellen tai esimerkiksi kylpyhuoneremonttien yhteydessä (huoltotoimenpiteitä, ei esitetä PTS taulukossa).

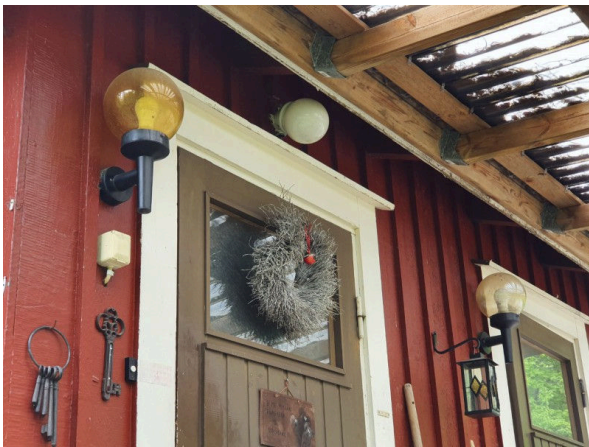
49. Rakenteisiin asennettuja valaisimia.

- Aluevalaistuksen uusiminen.

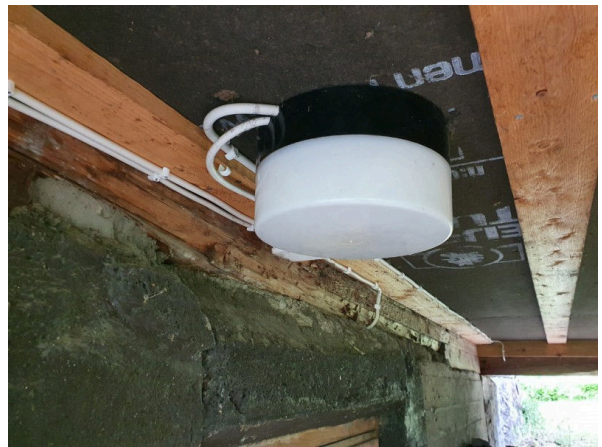
50. Rakenteisiin asennettu valaisin.

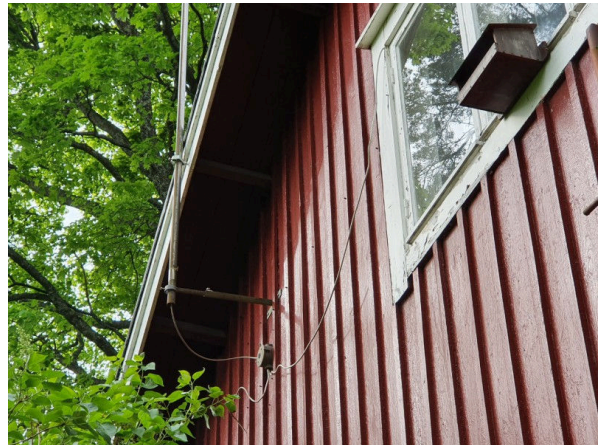
57. Harava-antennia ei ole maadoitettu.

- Tuuletusluukkujen avaus
- Harava-antenni tulee maadoittaa.
- Lämmönjakohuoneen valaisin tulee kiinnittää.

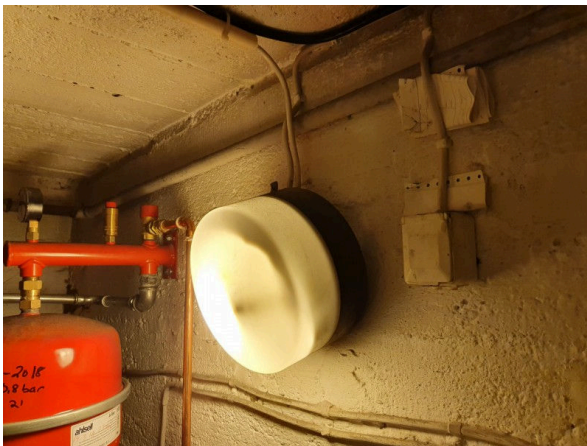
63. Lämmönjakuhuoneen valaisin tulee kiinnittää.

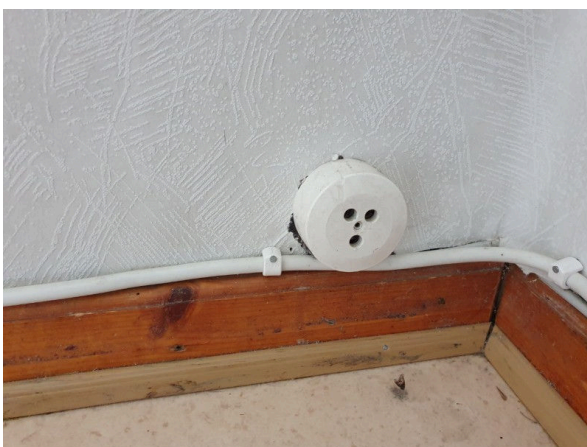
72. Perinteinen puhelinpiste.

- Yleiskaapelointijärjestelmän toteutus.

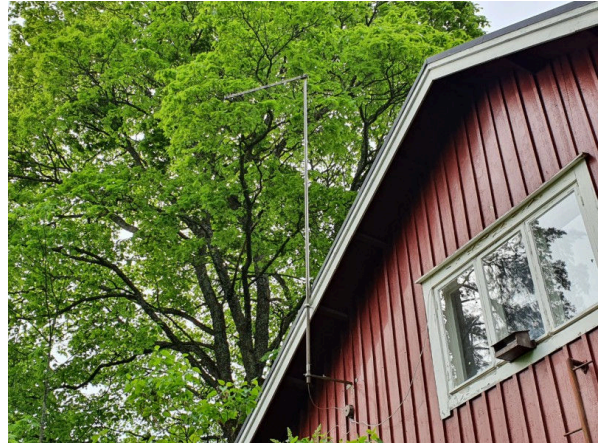
75. Harava-antennia ei ole maadoitettu.

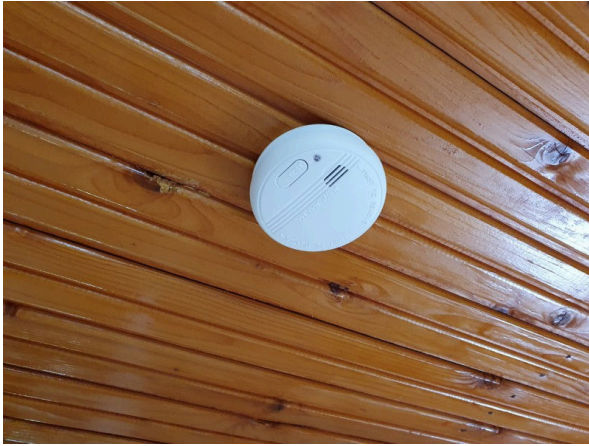
77. Tavallinen paristokäyttöinen palovaroitin.

- Huoneistoihin sähköverkkoon liitetyt palovaroittimet (sis. PTS:ssä huoneistojen sähkösaneeraukseen).
