Kuntoarvio

Kesälä
Kivisillantie 20
02400 Kirkkonummi

Tarkastuspäivä
12/02/2025

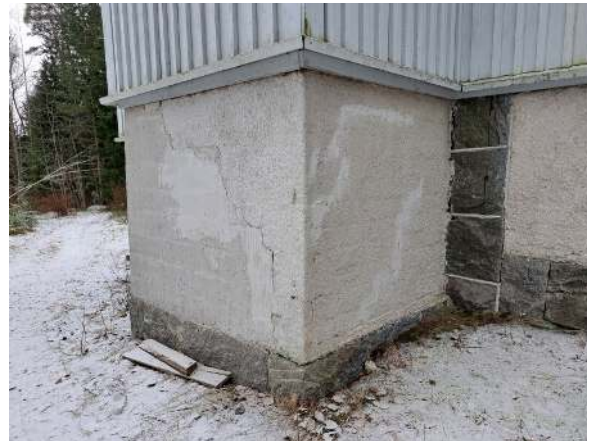
Kohde on perustettu maanvaraisesti ja kallion varaan. Perustukset ovat pääosin luonnonkivirakenteita ja osin tiiltä. Päädyn erkkerin osalla havaittiin perustuksissa hieman halkeilua. Muuten ei merkittävää korjaustarvetta. Saumoja voidaan tarpeen mukaan kunnostaa.

13. Pintavaurioita sokkelissa.

- Sokkelipinnan korjaaminen haljenneilta osin päädyssä (erkkeri).

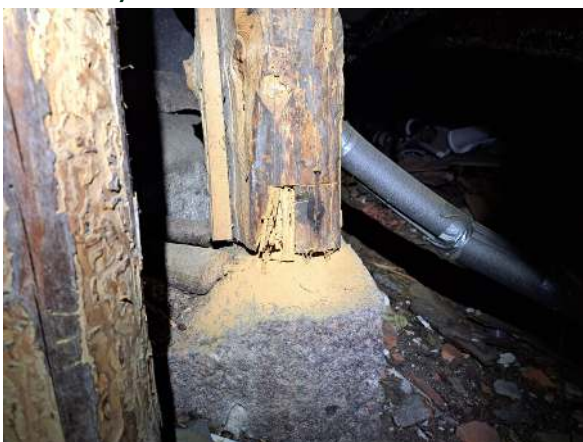
20. Alapohjan rakenteissa lahovaurioita.

- Orgaanisen materiaalin poistaminen alapohjatilasta (huoltotyö, ei PTS:ssä).
- Alapohjarakenteen uudistaminen (suuntaa-antava kustannus, joka tarkentuu suunnitelman ja korjaustavan mukaan).

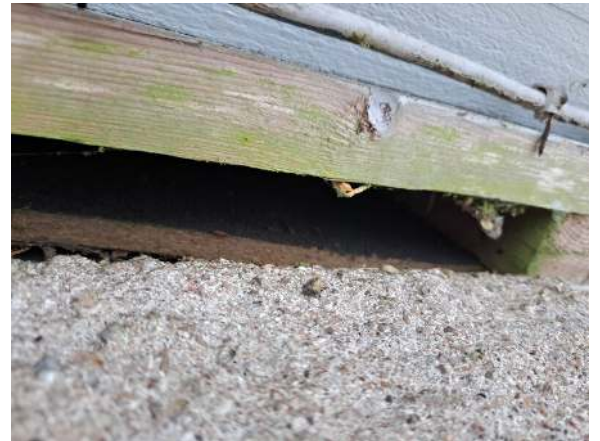
Verhouksen takana on tuuletusväli, mutta paikoin se on sokkelin kohdalta ummessa. Ulkoverhouksessa ei havaittu merkittäviä puutteita. Sivuosan terassin puuosissa on jonkin verran muita pintoja enemmän kulumista. Maalipinnat ovat hyvässä kunnossa. Niiden huoltomaalaus jakson lopussa.

31. Paikoin tuuletusväli on matala.

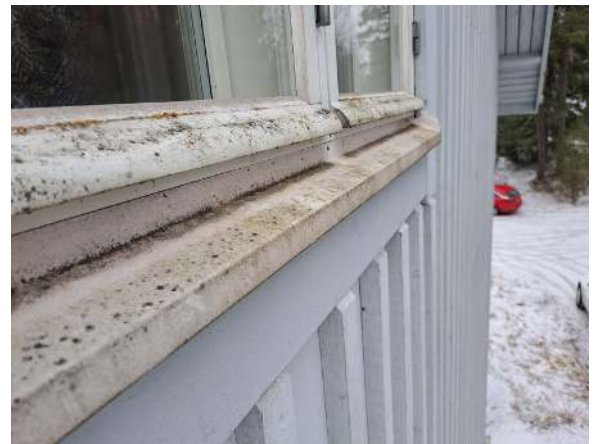
Ulkopinnat hieman kuluneita / likaantuneita, ensisijaisesti niiden puhdistaminen ja maalaus. Paikoin vesipeltien ja ikkunoiden väleissä on hieman epätiiveyttä. Suositellaan niiden tiivistämistä. Ullakkotilassa ja kellarissa on vanhat yksinkertaiset ikkunat, niitä voidaan tarpeen mukaan kunnostaa.

33. Ulkopinnat hieman likaisia. Vesipellit kiinnitetty nauloin.

- Ikkunoiden/vesipeltien tiivistäminen.
- Ikkunoiden ulkopintojen maalaus.

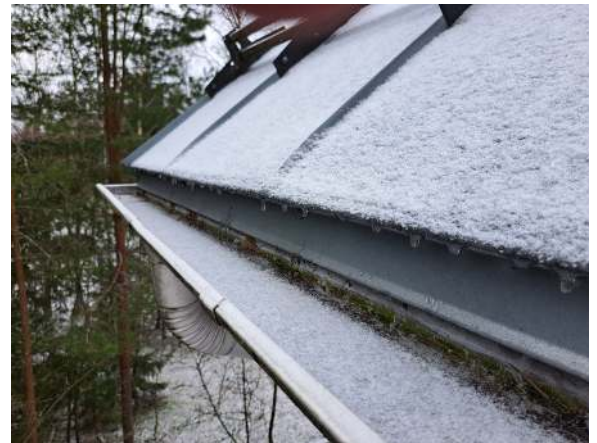
- Vesikourut olivat tarkastushetkellä puhdistamatta.
- Vesikatteen reunapelti oli edelleen irti, vaikka siitä on huomautettu edellisessä tarkastuksessa 2020.

45. Vesikourut puhdistamatta ja jäässä.

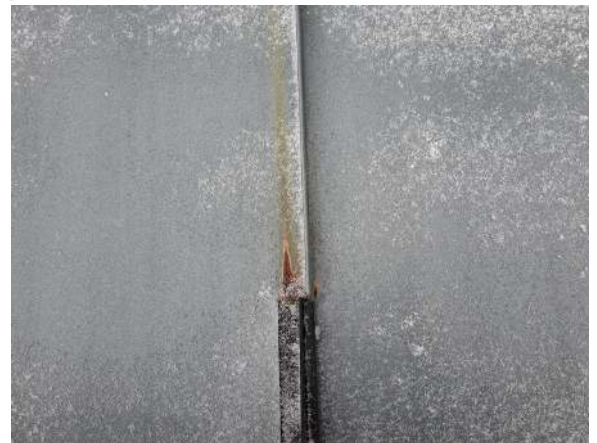
47. Ruostetta katossa.

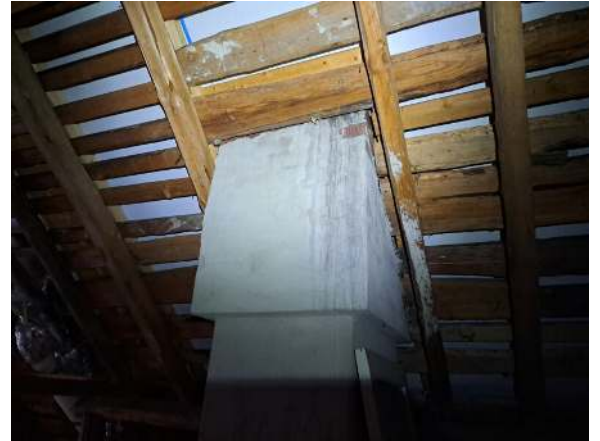
49. Hormin liittymässä mahdollisesti vanhoja vesijälkiä.

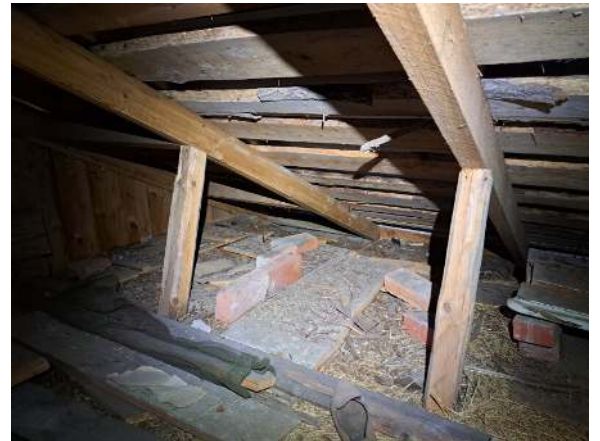
51. Tuuletusväli räystäällä vähäinen.

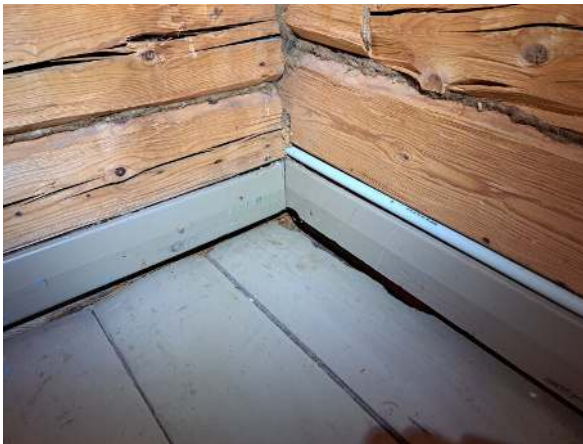
63. 2 krs. yhden huoneen nurkassa lattia hieman painunut. Rakenteet tulisi avata.

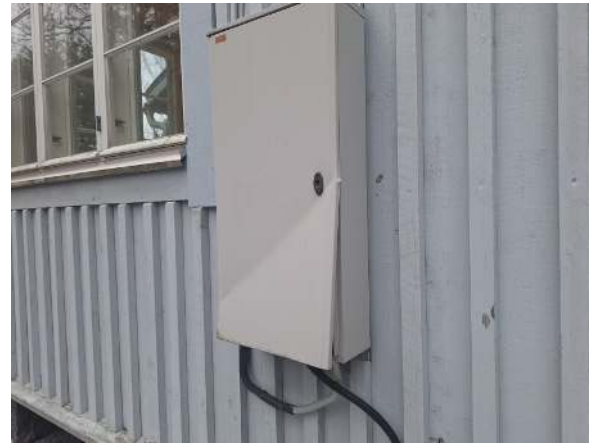
92. Sähköpääkeskuksen kansi on vääntynyt.

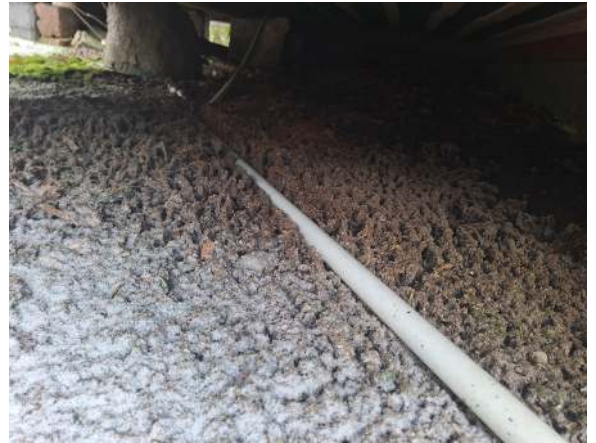
96. Nousujohto asennettu määräysten vastaisesti.

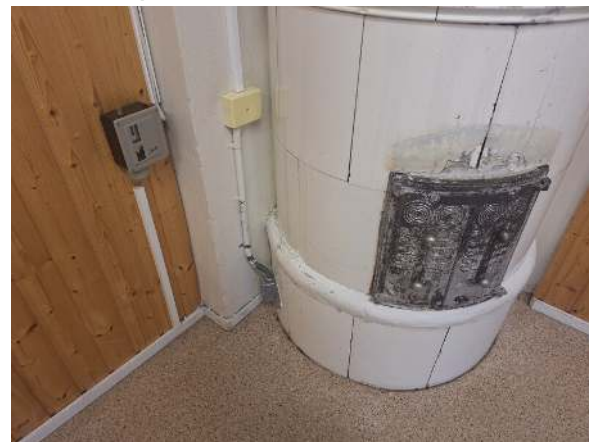
116. Pystyuuniin on asennettu sähkövastus.
