Kuntotutkimus

Kesälä
Kivisillantie 20
02400 Kirkkonummi

13.3.2024

Kohde: Kesälä
Kivisillantie 20
02400 Kirkkonummi

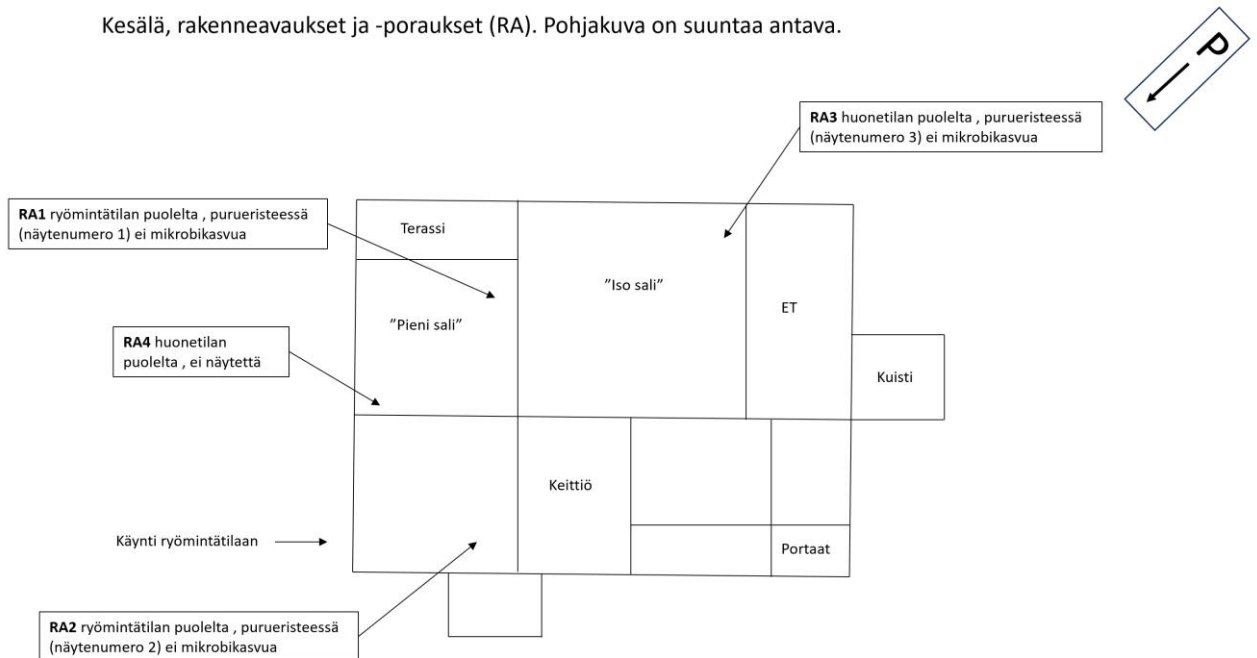
Kuva 1. Rakenneavauspaikat ja mikrobitulokset.

Kesälä, rakenneavaukset ja -poraukset (RA). Pohjakuva on suuntaa antava.

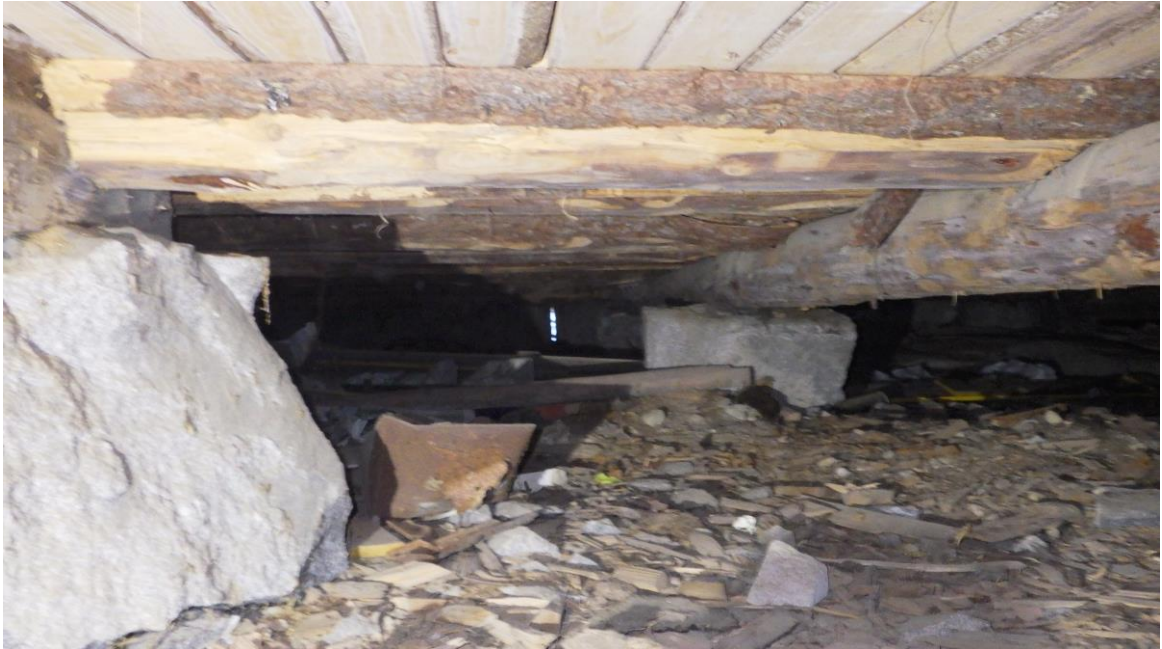
Alapohjan ryömintätilassa on mahdollista ryömiä lähes kauttaaltaan (kuva 2). Ryömintätila tutkittiin pistokoemaisesti. Alapohjarakennetta on paikoin uusittu ja lisäeristetty.

Kuva 2. Alapohjarakenne on puurakenteinen ja eristeenä rakenteessa on purueristettä ja ainakin paikoin lisäksi mineraalivillaa ja olkea. Alapohjarakenteessa on koko rakennuksen alalla tuulettuva ryömintätila, jossa mahtuu ainakin lähes kauttaaltaan ryömimään.

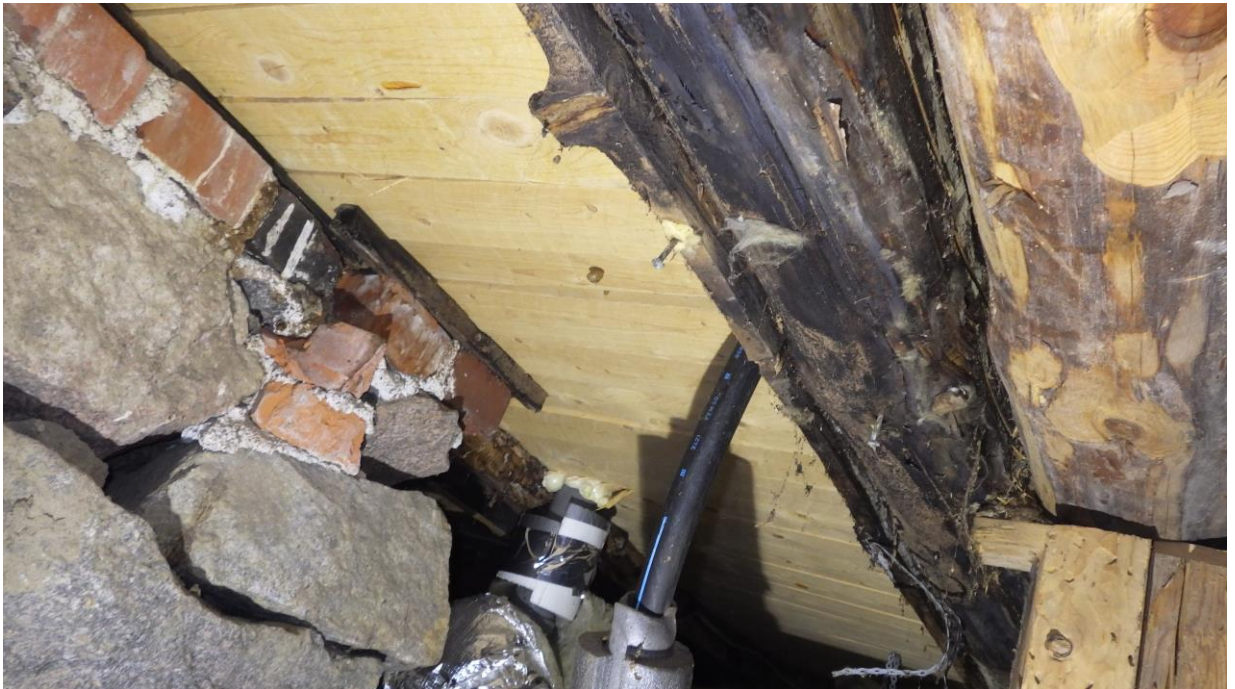
Aiemmissa raporteissa suositeltuja toimenpiteitä (lähtötiedot sivulla 2) ei ole toteutettu ainakaan kokonaisuudessaan. Ryömintätilassa havaittiin edelleen runsaasti rakennusjätettä ja aiemmissa raporteissa havaitut alapohjarakenteen vauriokohtat (mm. tummuneet rakenteet ja laho- / hyönteisvaurioituneet puurakenteet) olivat paikoin korjaamatta (kuvat 3-4).

Kuva 3. Alapohjarakenteen puuosissa havaittiin paikoin tummumaa. Tummumaa havaittiin vain yksittäisissä paikoissa. Kuvassa näkyvässä keittiön kohdalla olevassa puurakenteessa ei havaittu kuitenkaan puupiikillä lahovauriota.

- Alapohjarakenteiden uusiminen tarvittavilta osin seuraavan isomman peruskorjauksen yhteydessä.
- Homeenhajun syyn selvittäminen tarvittaessa ja korjaavat toimenpiteet.
- Ryömintätilan puutteellisten tuentojen, lahovaurioiden ja tummumien korjaaminen.
- Ryömintätilan pohjan puhdistaminen orgaanisesta jätteestä.
- Putkikannakointien uusiminen.

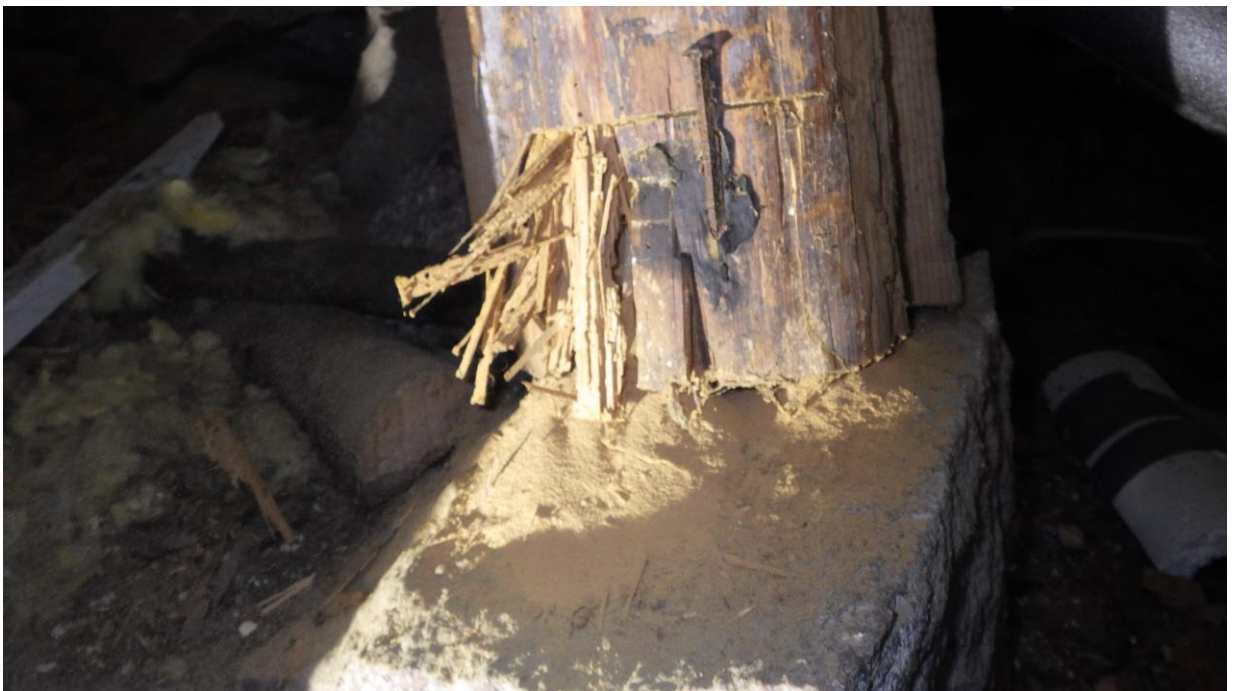
Ryömintätilan puurakenteita koestettiin paikoittain puupiikillä. Lahovaurioita havaittiin vain paikallisesti (kuva 4). Aluslaudoitukset näyttivät monin paikoin hyväkuntoisilta ja niitä oli paikoittain uusittu.

Kuva 4. Ryömintätilan puuosissa havaittiin paikoin lahovaurioita. Lahovaurioita havaittiin kuitenkin vain yksittäisissä paikoissa.

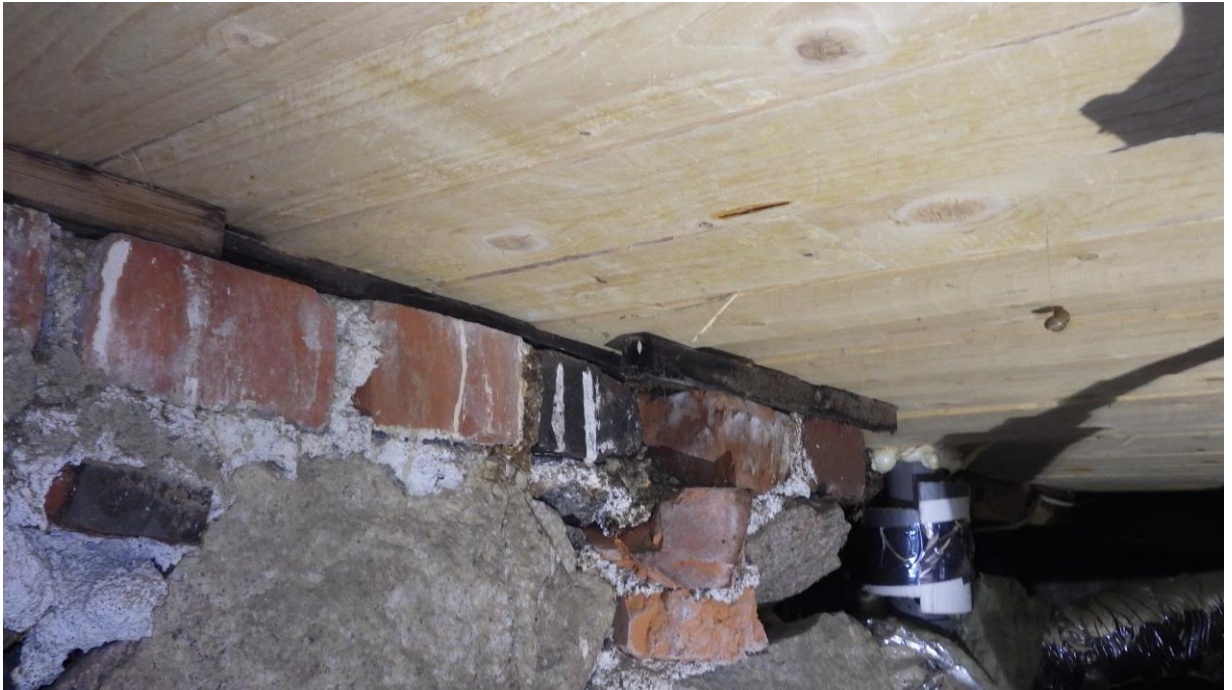
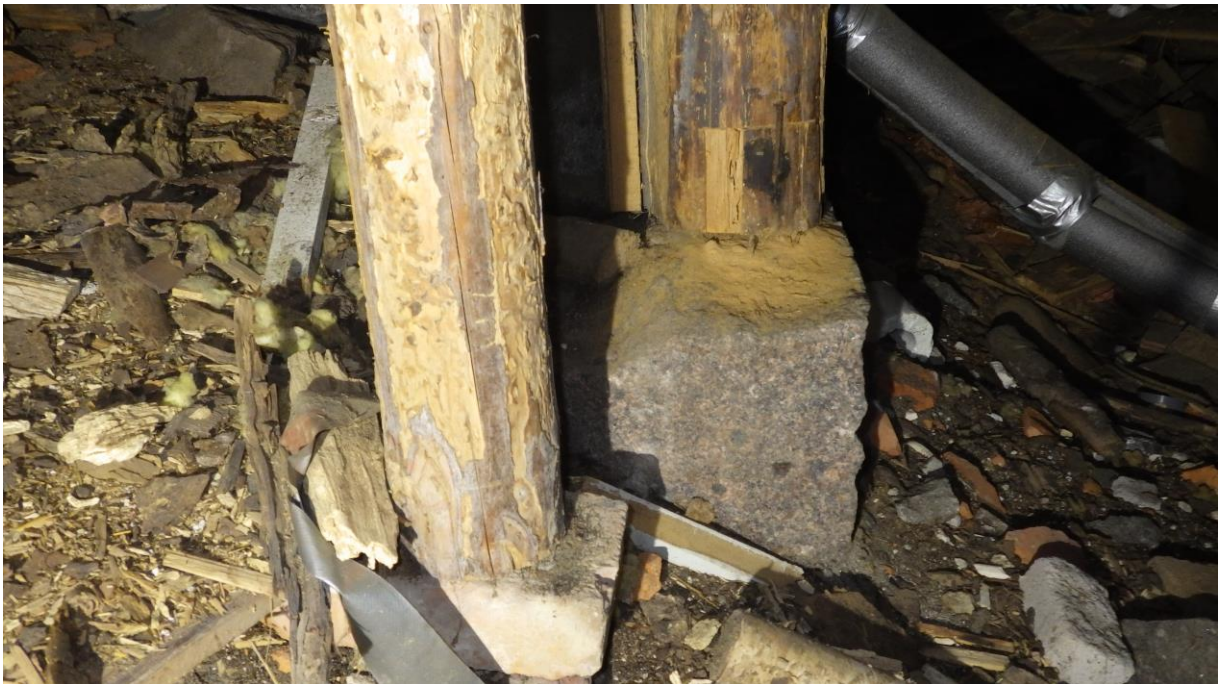
Rakenteiden tuennat vaikuttivat paikoin puutteellisilta (kuvat 5 a-b). Viemäriputkien kannakoinnit oli toteutettu puutteellisesti reikäpannalla.

Kuvat 5 a-b. Rakenteiden tuennat vaikuttivat paikoin puutteellisilta.

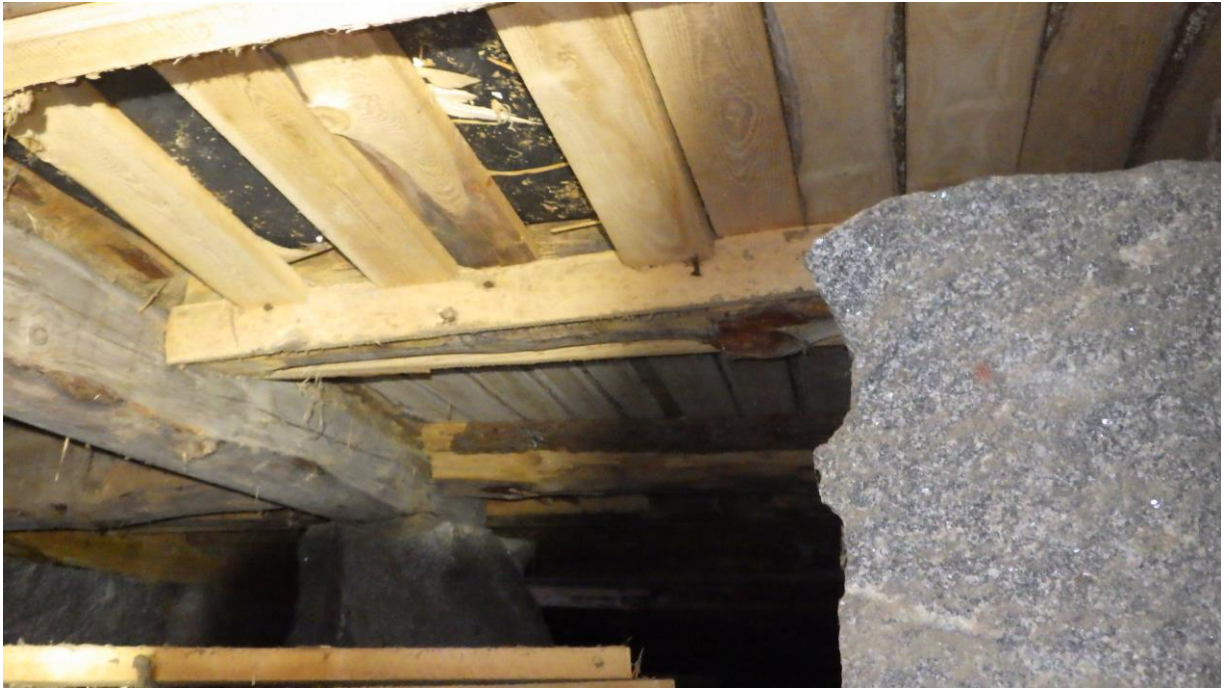
Pienen salin kohdalta kerättiin ryömintätilan kautta alapohjan purueristeestä materiaalinäyte (RA1, näyte 1). Tällä kohdalla oli alapohjarakenteen aluslaudoitus vaillinainen (kuva 6), vaikka sitä oli ilmeisesti uusittu. Materiaalinäytteessä ei havaittu viitearvot ylittävää mikrobikasvua. Toinen materiaalinäyte kerättiin ryömintätilan oven läheisyydestä (RA2, kuva 7) ja siinä ei havaittu viitearvot ylittävää mikrobikasvua myöskään.

Kuva 6. Näytteenottopiste RA1 (näyttenumero 1, ei mikrobikasvua).

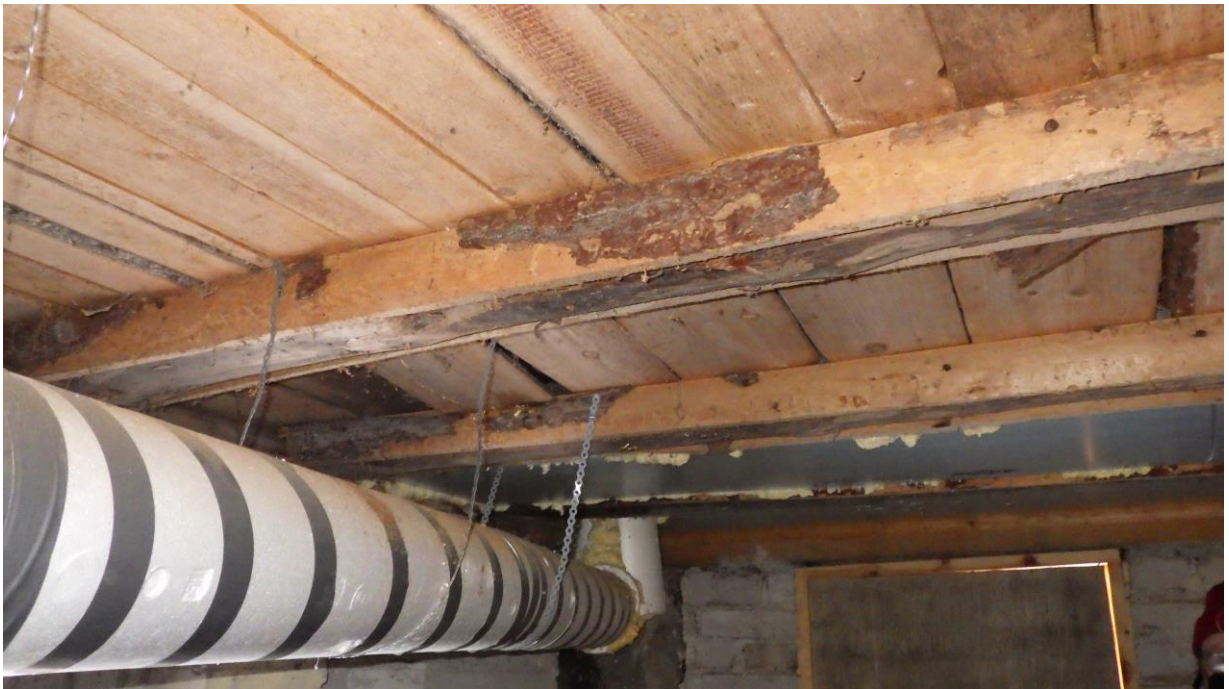
Kuva 7. Näytteenottopiste RA2 (näyttenumero 2, ei mikrobikasvua).

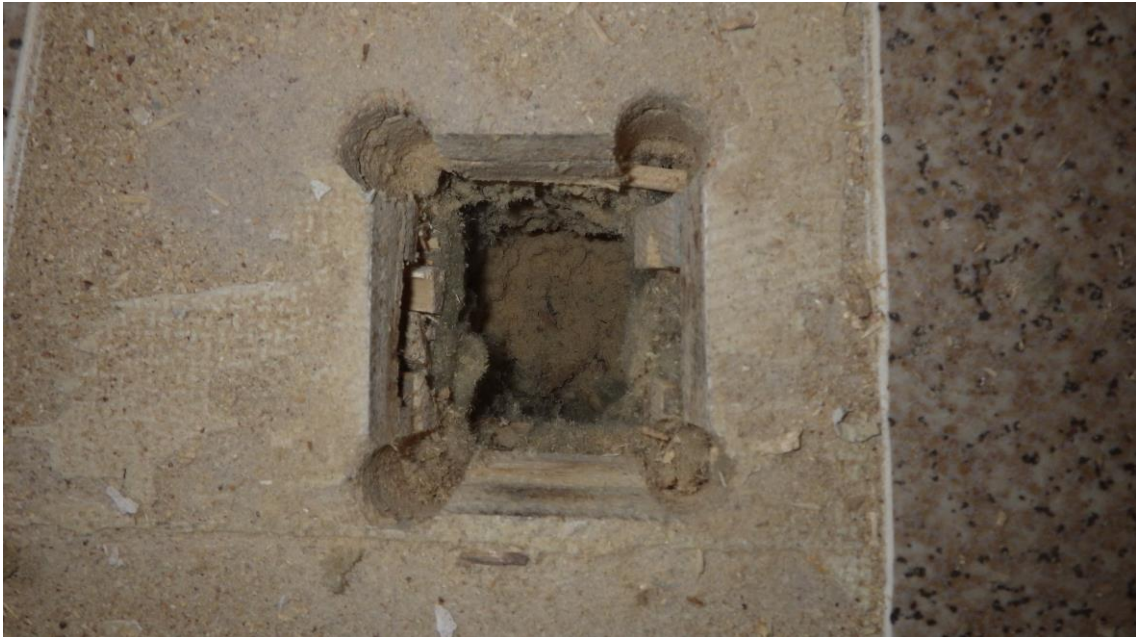
Huonetilojen puolelle tehtiin kaksi rakenneavausta / -porausta (koillisivustalle pienen salin lattiaan RA4 ja kaakkoissivun isomman salin lattiaan RA3, kuvat 8-9). Isomman salin lattiasta kerätyssä materiaalinäytteessä ei havaittu mikrobikasvua.

- Muovimatto 3 mm
- Lastulevy 13 mm
- Lattialankku 26 mm
- Mineraalivilla noin 150 mm
- Purueriste 200 mm (materiaalinäyte numero 3, ei mikrobikasvua)
- Tervapaperi
- Aluslaudoitus

Kuva 8. Rakenneavaus RA3 isossa salissa (näyttenumero 3, ei mikrobikasvua).

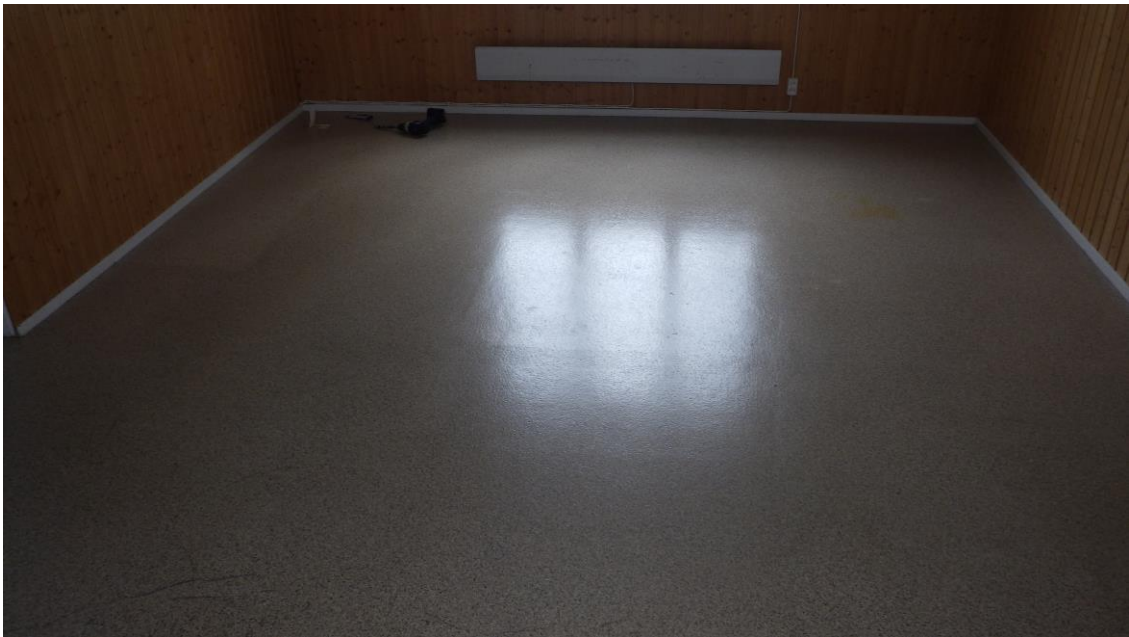
- Muovimatto 3 mm
- Lastulevy 13 mm
- Lattialankku 26 mm
- Mineraalivilla ja mahdollinen purueriste arviolta 210 mm
- Tervapaperi
- Aluslaudoitus

Kuva 9. Rakenneporaus RA4 pienessä salissa (ei näytettä).
