Kuntoarvio RS¹⁵

Kesälä

Kivisillantie 20, 02400 Kirkkonummi

Tarkastuspäivä 7.7.2020 | Raportointipäivä 12.8.2020

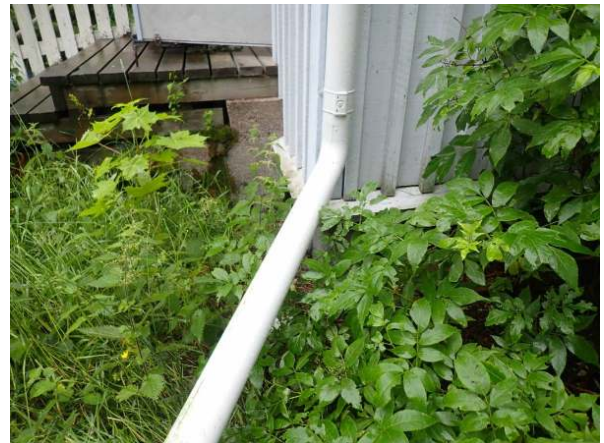
2. Sadevesiä on johdettu jatkoputkilla syöksytorvista kauemmaksi.

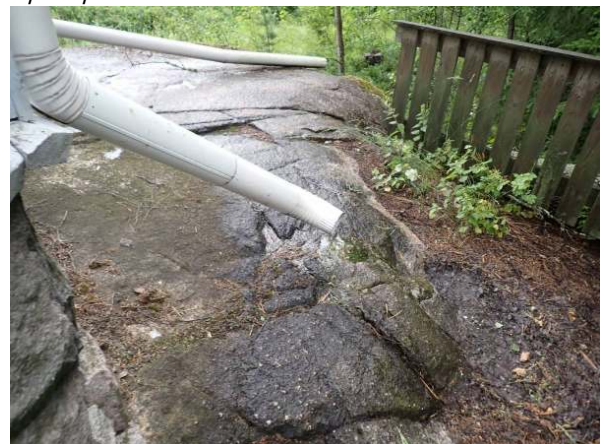
4. Sadevesien ohjausta.

- Kattovesien poisohjauksen parantaminen etupihan osalla lisäämällä jatkoputki syöksytorven alaosaan.

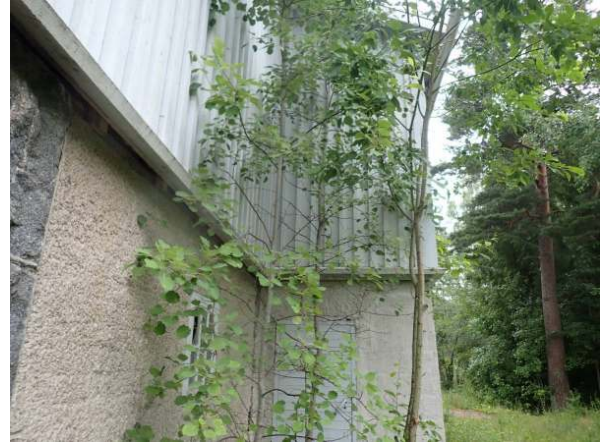
6. Kasvillisuus on hiukan liian lähellä rakennusta.

Vierustoilla on jonkin verran kasvillisuutta ja puita. Vierustoilla seinärakenteiden välittömässä läheisyydessä kasvava kasvillisuus suositellaan poistamaan sekä suorittamaan lähellä kasvavan puuston harvennuksia, tarvittavilta osin.

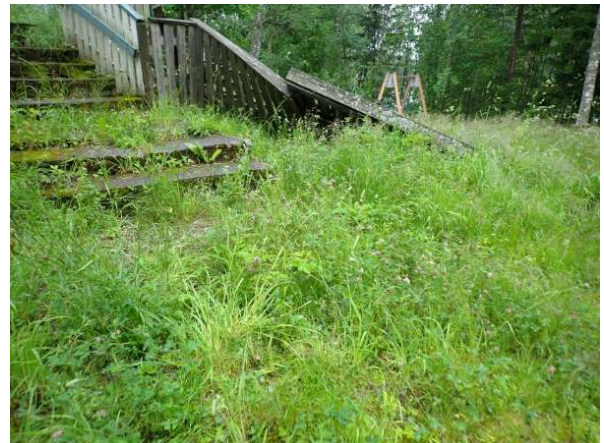
8. Piha-alueita ei ole huollettu kun paikka ei ole ollut käytössä pitkään aikaan.

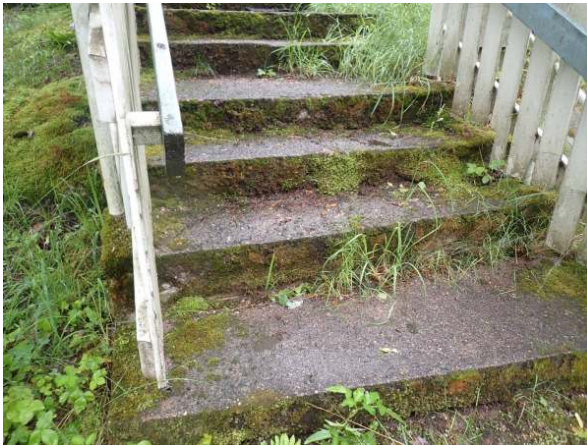
9. Sisäänkäynnin betoniset portaat ovat kuluneet ja ikääntyneet.

- Aluevarusteiden huolto 1 – 2 kertaa jakson aikana – lähinnä puupintojen ja betoniportaiden huoltoa sekä leikkikenttävarusteiden hoitoa.

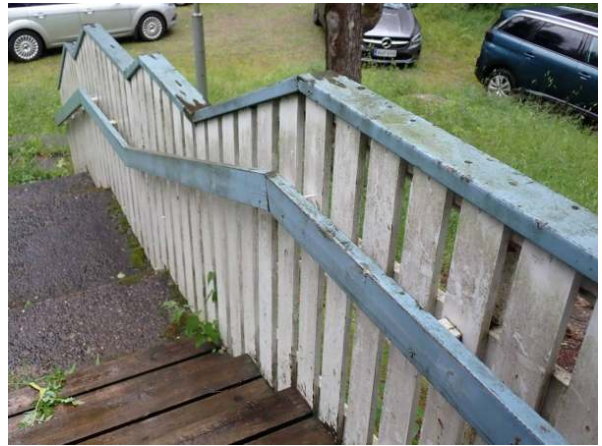
10. Portaikon kaide on maalauksen tarpeessa.

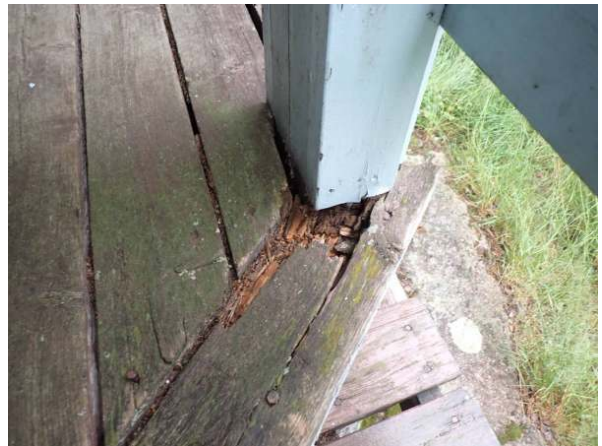
12. Terassin puuosissa on vähän lahovauriota.

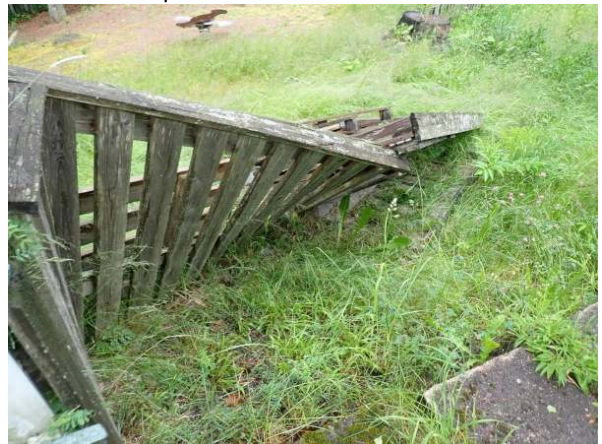
14. Aita on kaatunut.

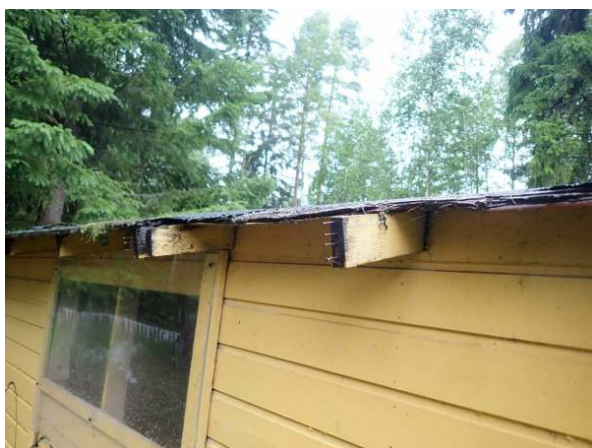
15. Varaston katon reunassa on vaurio.

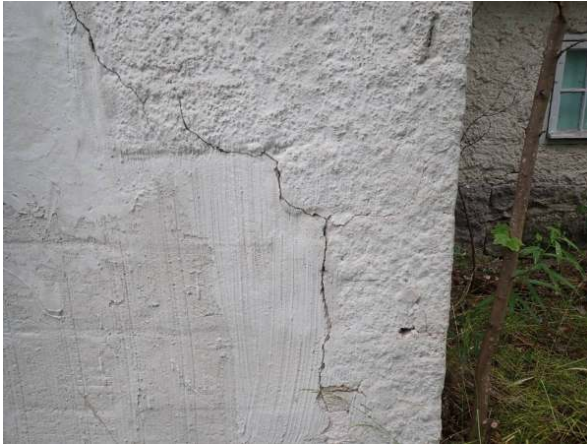
20. Sokkelissa on halkeama

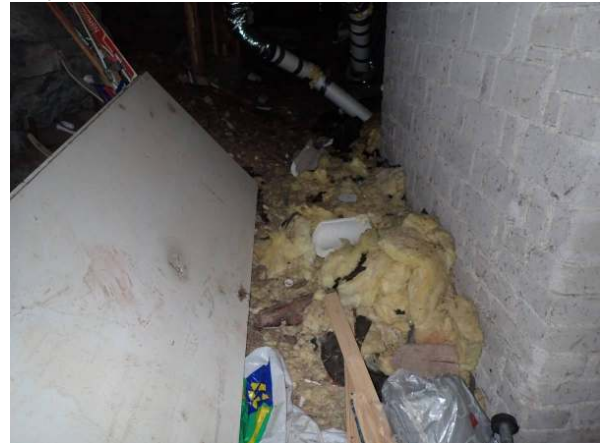
27. Alapohjatilassa on ylimääräistä rakennusjätettä.

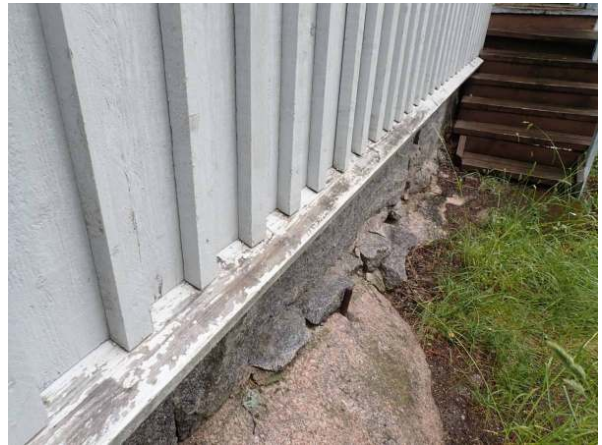
33. Ulkoseinän alaosassa olevan vaakapuun maalipinnoilla on kulumaa.

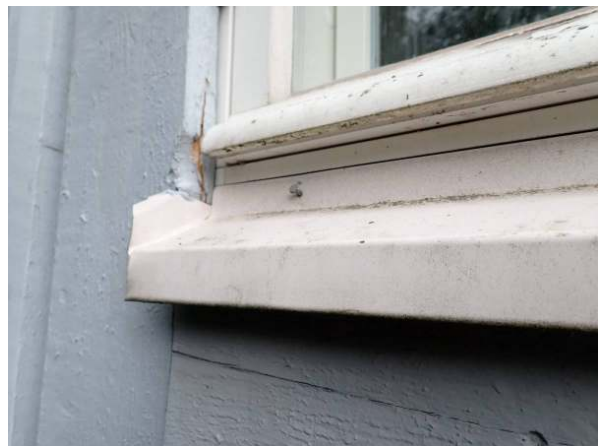
39. Pellityksien liitoskohdissa todettiin paikoin epätiiveyttä.

- Ikkunoiden huoltokierros (lukitukset, säädöt, tiivistykset).
- Vesipeltien kiinnitysten korjaamista ja reunojen tiivistämistä.

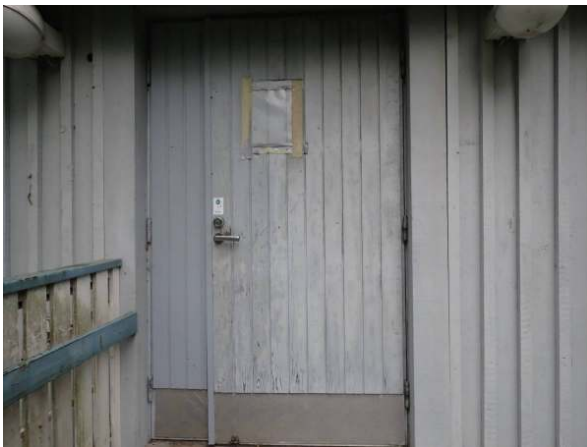
40. Ulko-ovi on pinnoiltaan kunnostuksen tarpeessa.

- Ulko-ovien kunnossapitokorjauksia, sisältäen mm. pintakäsittelyt, tiivisteiden uusimisen ja tarvittavat säätötoimenpiteet.

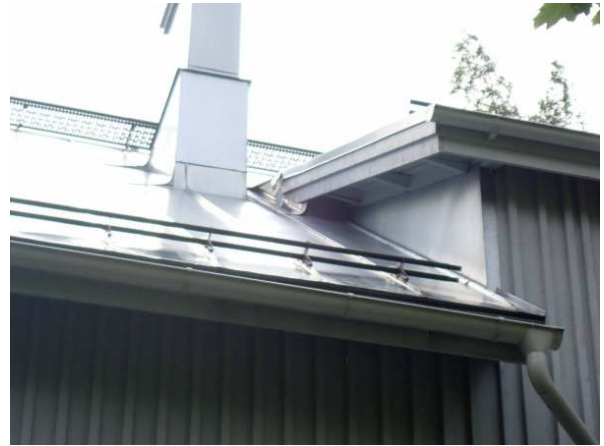
45. Katteen reunassa on vaurio pellityksessä.

- Rivipeltikatteen korjaaminen irronneiden pellityksien osalta.

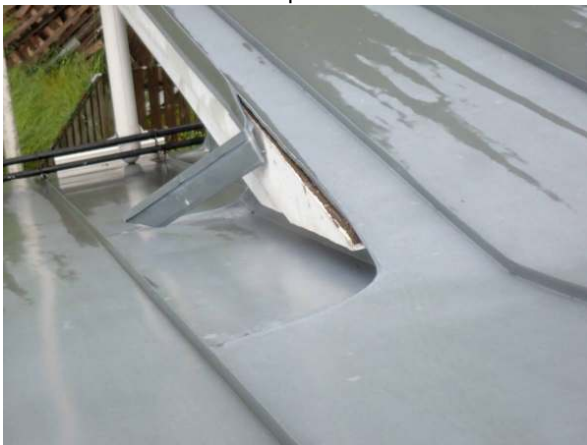
46. Reunapellitys on vääntynyt ja siitä saattaa päästä sadevesiä rakenteeseen.

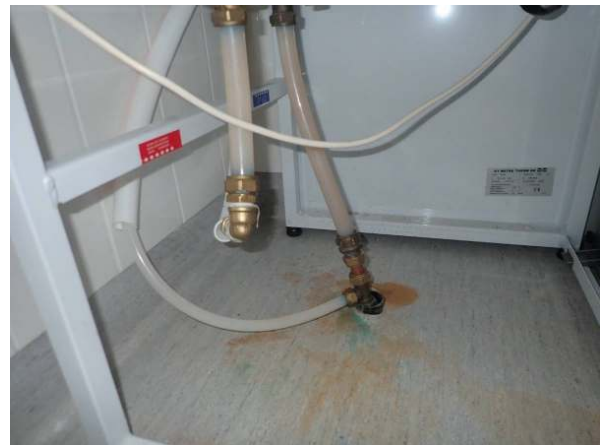
61. Lämminvesivaraaja on mallia Metro.

- Vesianalyysi.
- Varaudutaan lämminvesivaraajan uusimiseen.

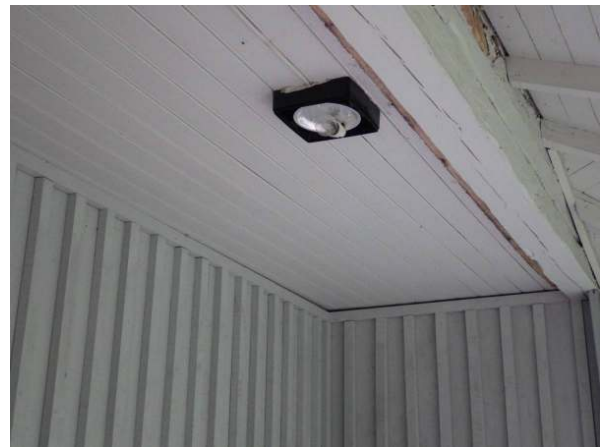
75. Ulkoterassilla olevan valaisimen uusiminen.

- Varaus aluevalaistuksen uusimiselle tulevan käyttötarkoituksen perusteella.

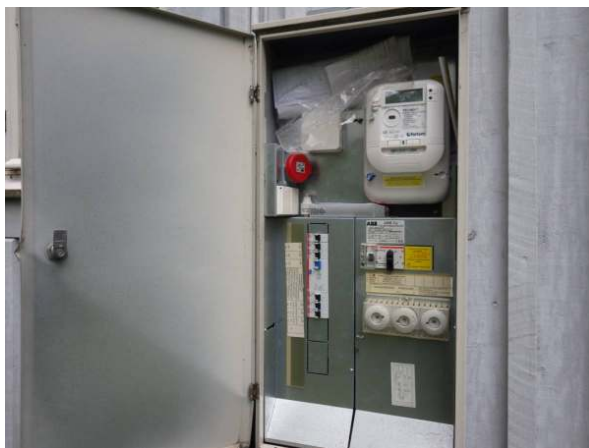
76. Sähköpääkeskus, jonka murrettu ovi tulisi uusia.

- Säännöllisiä ylläpitotoimenpiteitä.
- Sähköjärjestelmien kuntotutkimus.

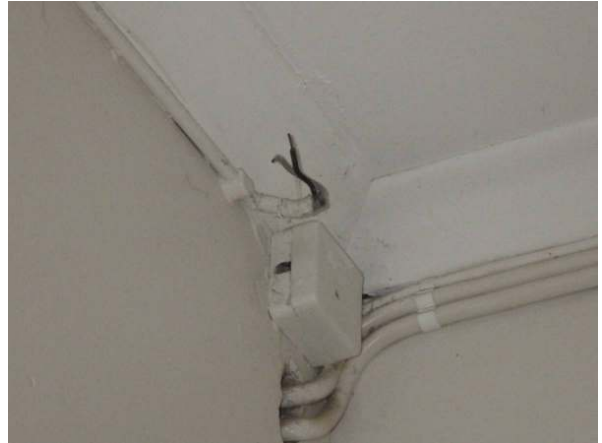
79. Käytöstä poistetut johtimet tulisi irroittaa kokonaan.

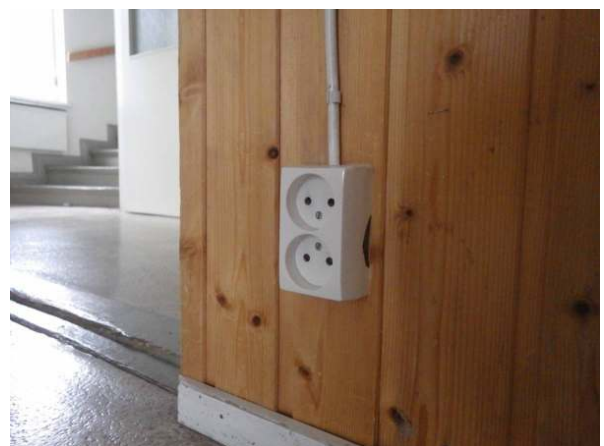
82. Rikkoutuneet sähkökalusteet tulee uusia välittömästi.

- Katteen reunapeltien korjaaminen.
- Rikkoutuneet sähkökalusteet tulee uusida ennen rakennuksen uudelleenkäyttöä.

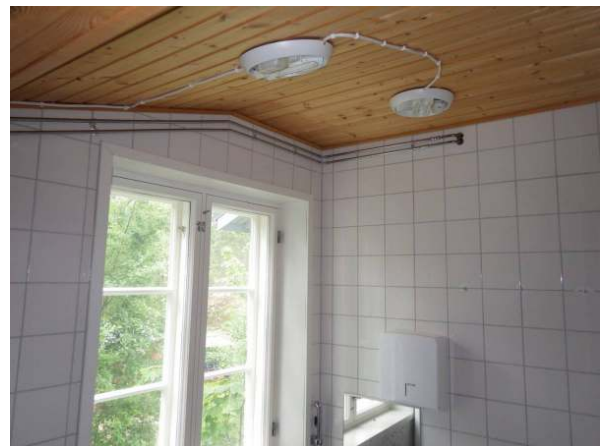
84. Pesuhuoneen valaisimet tulee uusia tai varustaa vastaavien valaisimien suojakansilla.

- Varaus sisävalaistuksen uusimiselle.
