# Kuntotarkastus RS<sup>3</sup>

Kivisillantie 20  
02400 Kirkkonummi  
06.11.2015

## YHTEENVETO

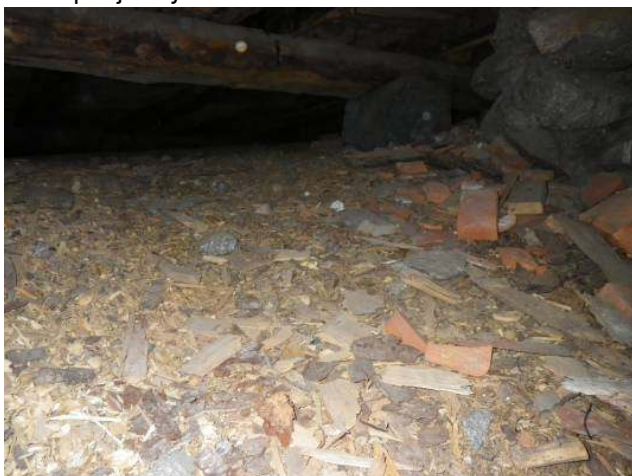
- Rakennuksen alta tuulettuvan puurunkoisen alapohjan ryömintätilan tuuletuksessa ei havaittu huomautettavaa.
- Alapohjan tuuletus-/ryömintätilan pohja on kalliopintaa. Ryömintätilan pohjalla havaittiin orgaanista materiaalia mm. puulasuja yms.. *Ryömintätilan pohjalla olevat orgaaniset materiaalit ovat herkkiä vaurioitumaan kosteuden vaikutuksesta. Pohjalla olevaan orgaaniseen ainekseen syntyvä mikrobikasvusto voi aiheuttaa asuintiloihin hajuhaittaa ja ilmaan epäpuhtauksia.*

3. Ryömintätilan pohjalla on mm. puulastuja

**Suosittelaa orgaanisen materiaalin poistamista ryömintätilan pohjalta.**

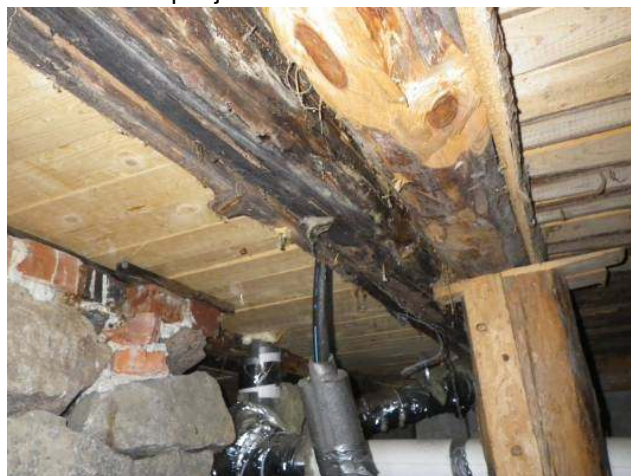
- Alapohjan puurakenteita koestettiin pistopiikillä. Tuulettutilaan johtavan oviaukon tuntumassa havaittiin alapohjaa tukevan pilarin alaosassa laho/hyönteisvaurioitumista. Keittiön alapuolella havaittiin alapohjarakenteissa tummetumia/kosteuden aiheuttamia jälkiä, joiden syynä on todennäköisesti keittiön kautta tulleet vuotovedet. Takapäädyssä olevan salin alapuolella havaittiin alapohjarakenteissa kosteuden aiheuttamaa lahovaurioitumista.

4. Keittiön alapuolella on alapohjan puurakenteissa kosteuden aiheuttamaa tummentumaa

**Alapohjan vaurioiden laajuus suositellaan selvitettäväksi ja vauriot suositellaan korjattaviksi erillisen korjautyösuunnitelman mukaan.**

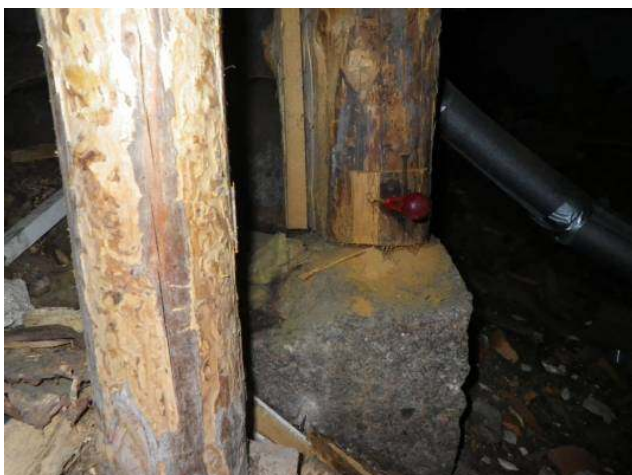
5. Alapohjaa tukevan pilarin alaosassa on laho/hyönteisvaurioitumista

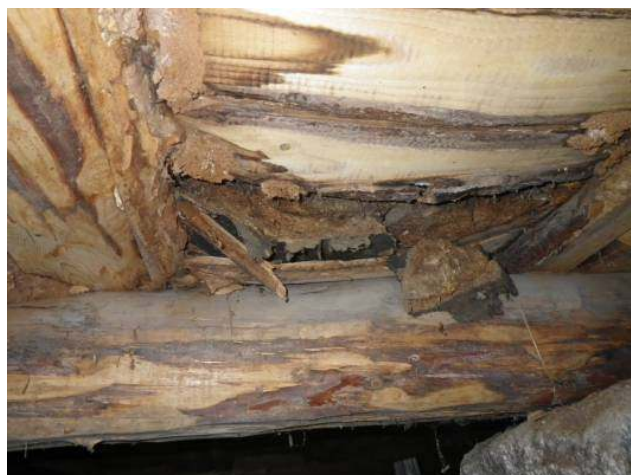
6. Salin alapuolella on alapohjarakenteissa kosteuden aiheuttamaa vaurioitumista

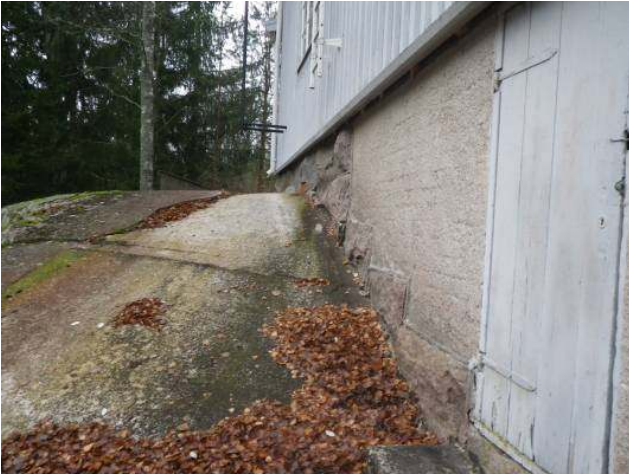
- Rakennuksen vierustojen maan-/kalliopinnat viettävät pääosiltaan pois päin rakennuksesta. Ei havaittu huomautettavaa.

7. Kalliopinta viettää poispäin rakennuksesta

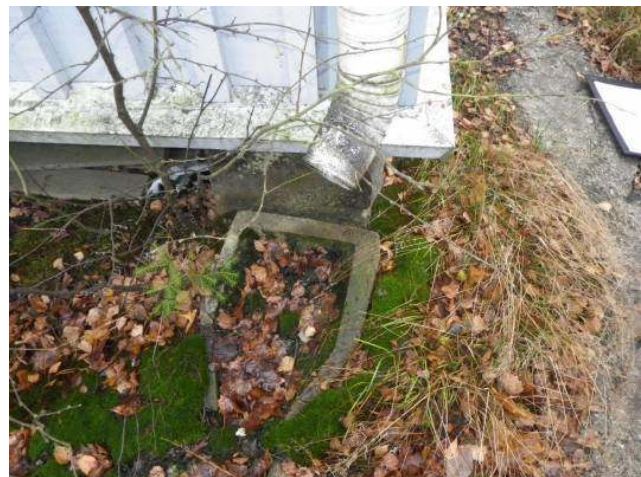
- Rakennuksen vesikaton sade- ja sulamisvedet on ohjattu rakennuksen vierustoille pääosiltaan kalliopinnalle. Oikeassa etukulmassa sadevedet jäävät rakennuksen vierustalla olevaan maainekseen. *Syöksytörvien kautta valuvat vedet suositellaan johdettaviksi rakennuksen vierestä sadevesiverkostoon, avo-ojaan tai vähintään 3 m etäisyydelle rakennuksesta niin, ettei rakennuksen rakenteille eikä naapuritonteille aiheudu haittaa.*

9. Sadevesien poisjohtamista oikeassa etukulmassa

**Suosittelaa vesikaton sade- ja sulamisvesien poisjohtamisen parantamista oikeassa etukulmassa.**

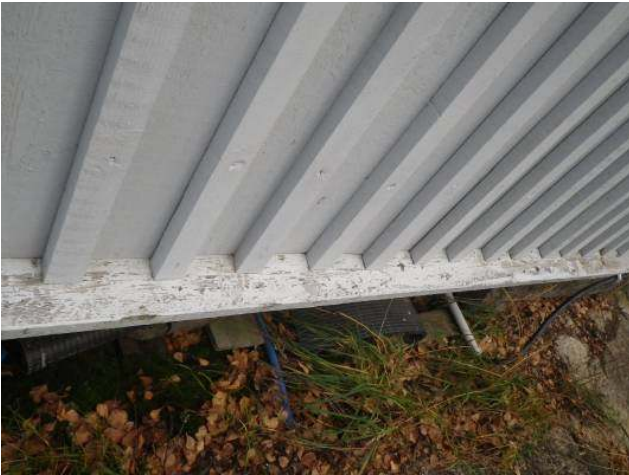
- Seinien alaosissa olevan tippalaudan maalipinnassa havaittiin hilseilyä.

12. Tippalaudan maalipinnassa havaittiin hilseilyä

**Suositellaan seinien alaosien tippalautojen huoltokäsittelyä.**

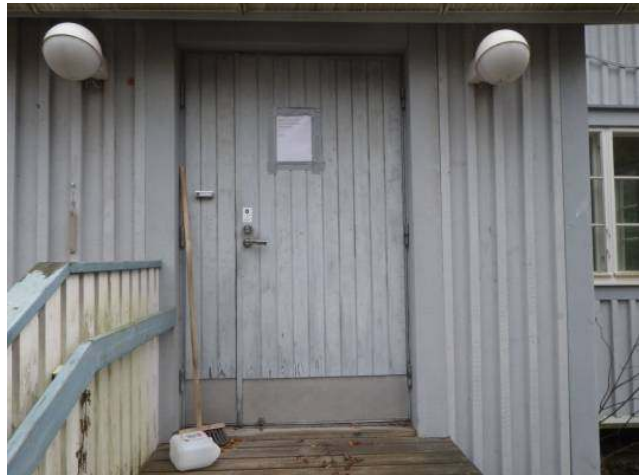
14. Ulko-ovi

- Rakennuksen ikkunat ovat puurakenteisia. Ikkunoissa on sisäpuiteessa eristyslaselementti ja ulkopuiteessa yksi lasi.
- Ikkunoissa ei havaittu huomautettavaa.
- Ulko-oven puuosien maalipinnassa havaittiin hilseilyä.

**Suositellaan pääoven huoltokäsittelyä.**

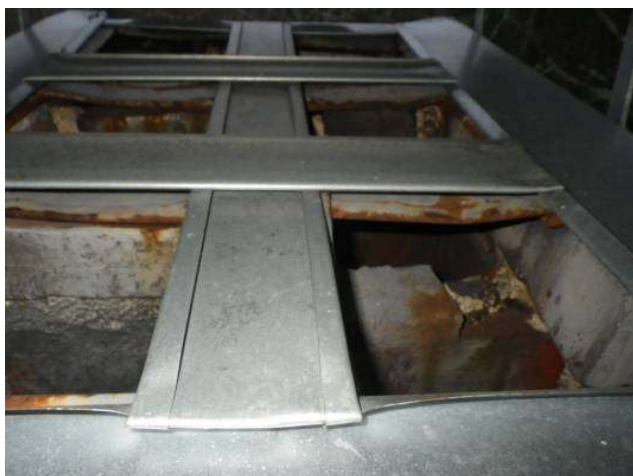
- Kulkusillan vierustalla olevan piipun yläosan muurauksissa havaittiin rapaumaa.

17. Hormi yläosan rapautumaa

**Suositellaan piipun yläosan muurauksen korjaamista.**

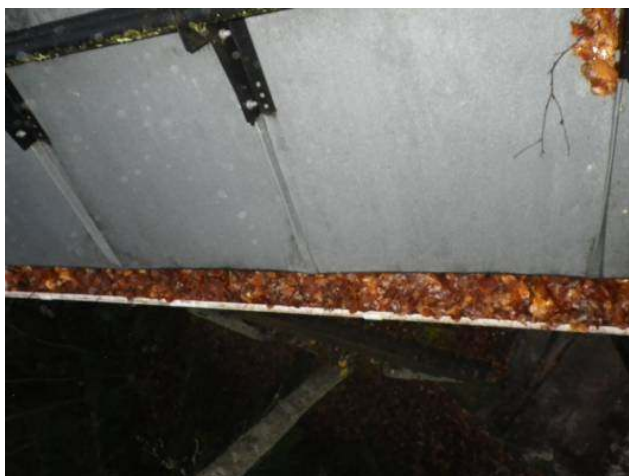
- Räystäskouruissa havaittiin lehtiä yms. roskaa. *Lehdet voivat tukkia räystäskourun tai syöksytorven ja aiheuttaa vesien tulvimisen kourun yli.*

18. Sadevesikourussa on lehtiä

**Suositellaan räystäskourujen puhdistamista.**

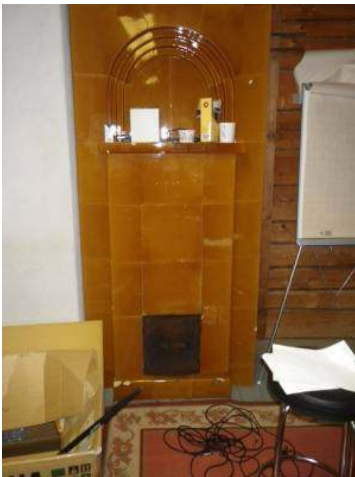
26. Yläkerran kaakeliuuni

- Tulisijoja ei ole viimeaikoina käytetty. Alakerran pystyuunien luukut oli nitattu kiinni niin, ettei uunien tulipesiä voitu tarkastaa. *Mikäli tulisija ja savupiippu on ollut käyttämättä kauemmin kuin kolme vuotta, tulee nuohoojan tarkastaa tulisija ja savupiippu ennen niiden käyttöönottoa.*

**Suosittelaa tulisijojen ja savuhormien tarkastuttamista ennen niiden käyttöön ottoa.**
