## Kuntotutkimus

**Pellava  
Volsintie 76  
02400 Kirkkonummi**

**21.3.2024**

**Kohde:** Pellava  
Volsintie 76  
02400 Kirkkonummi

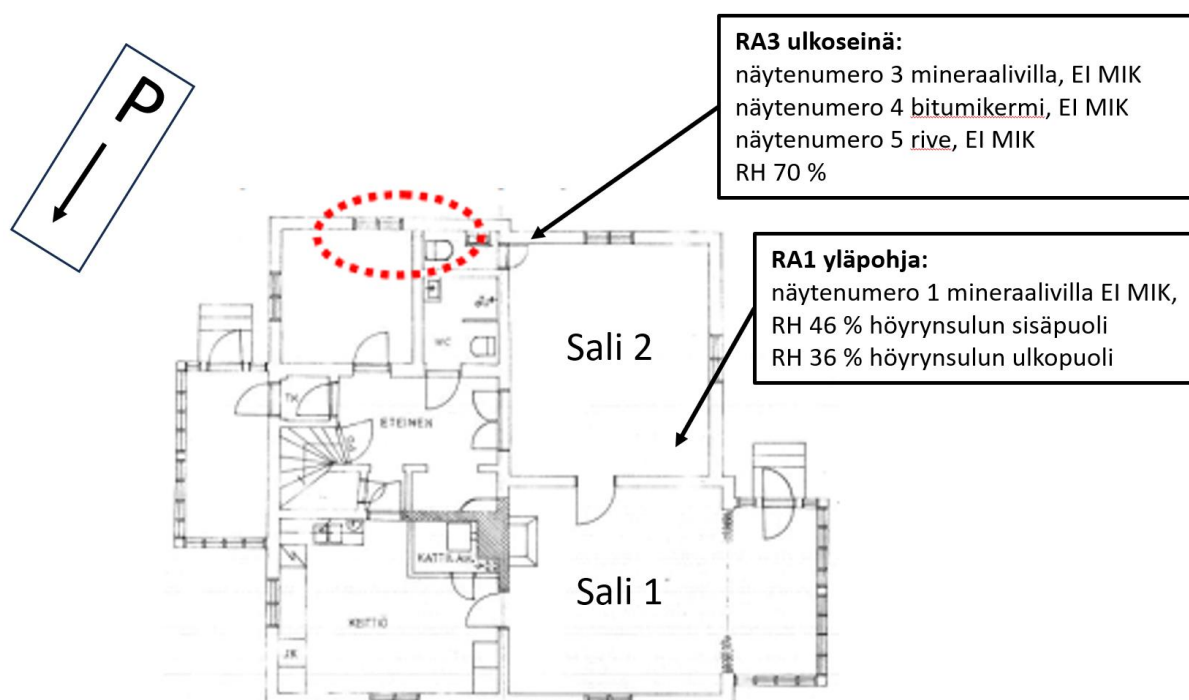
Kuva 1. Ensimmäisen kerroksen rakenneavauspaikat (RA), mikrobitulokset ja eristetilan suhteellinen kosteus (RH). EI MIK = ei mikrobikasvua materiaalissa. MIK = mikrobikasvua materiaalissa. Suhteellisen kosteuden RH arvot, jotka ylittivät 75 % on merkitty punaisella. Punaisen ellipsin alueella on aiemmissa tutkimuksissa havaittu vanha vesivahinko.

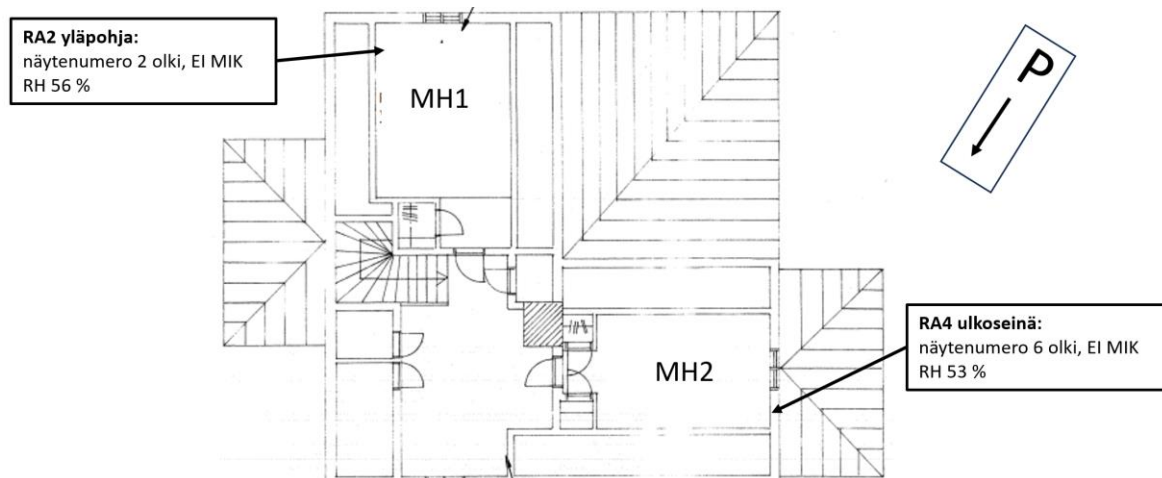
Kuva 2. Toisen kerroksen rakenneavauspaikat (RA), mikrobitulokset ja suhteellinen kosteus (RH). EI MIK = ei mikrobikasvua materiaalissa. MIK = mikrobikasvua materiaalissa. Suhteellisen kosteuden RH arvot, jotka ylittivät 75 % on merkitty punaisella.

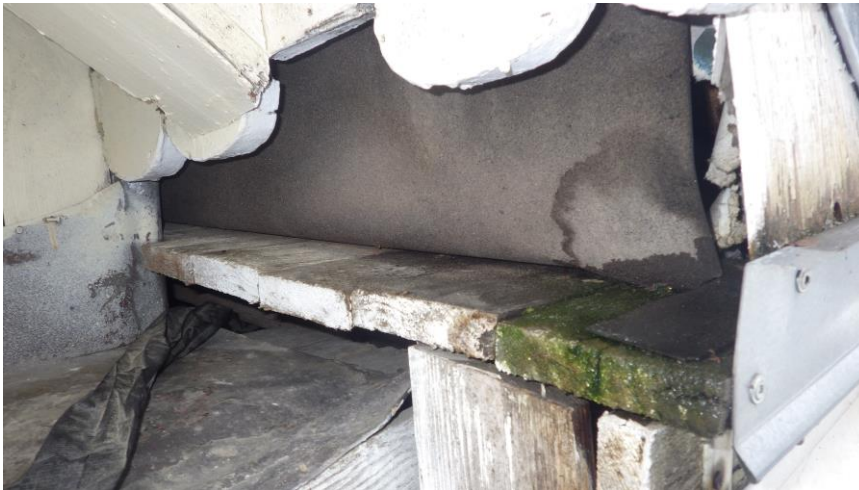
Rakenneavaus tehtiin kohtaan, jossa rakennuksen ulkopuolelta tehdyn havainnoinnin perusteella vaikutti olevan riski, että viistosade pääsee kastelemaan rakennetta (kuva 3). Rakenne oli tutkitulle syvyydelle (eristetila) asti lähtötietojen mukainen (kuvat 4-5).

*Kuva 3. Lähikuva rakenneavauksen 1 läheisyydestä julkisivun puolelta. Viistosade rasittaa rakennetta.*

- Aiemmissa tutkimuksissa suositellut mittavat toimenpiteet (Vahanen Oy tutkimusraportti, 1.12.2014, s. 43, kappale 12 Yhteenveto suositelluista toimenpiteistä).
- Salin 2 yläpohjarakenteessa havaitun vaurion korjaaminen ja sadeveden pääsyn estäminen rakenteisiin (rakenneavaus 1).

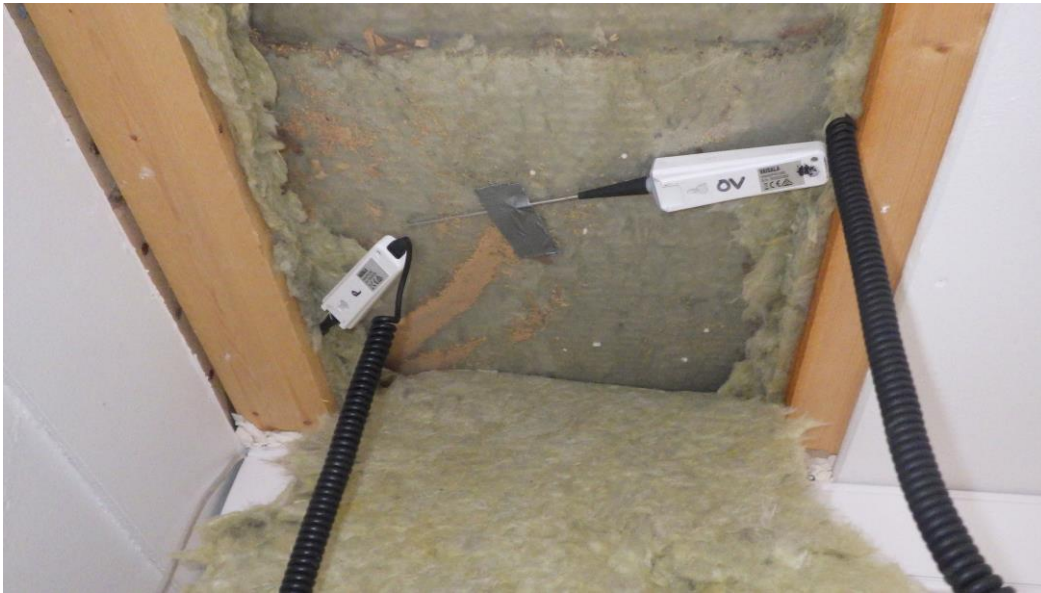
*Kuva 5. Rakenneavaus 1 ensimmäisen kerroksen salissa 2.*

Rakenneavauksessa ei havaittu vaurioon viittaavia jälkiä tai normaalista poikkeavia hajuja. **Lähimpänä sisäilmaa olevasta mineraalivillasta kerätyssä materiaalinäytteessä (näyte 1) ei havaittu mikrobikasvua.** Eristetilasta ei mitattu kohonneita suhteellisen kosteuden mittausarvoja (höyrynsulun sisäpuoli: RH 46 %, absoluuttinen kosteus 4,4 g/m<sup>3</sup>, lämpötila 10,4 °C, höyrynsulun ulkopuoli: RH 36 %, absoluuttinen kosteus 4,7 g/m<sup>3</sup>, lämpötila 15,6 °C). Eristetila oli kuivempi kuin sisäilma tutkimushetkellä. Eristetilan pohjalla havaittiin sahanpurua ja puulastua (mahdollisesti jyrsijöiden jäljiltä).

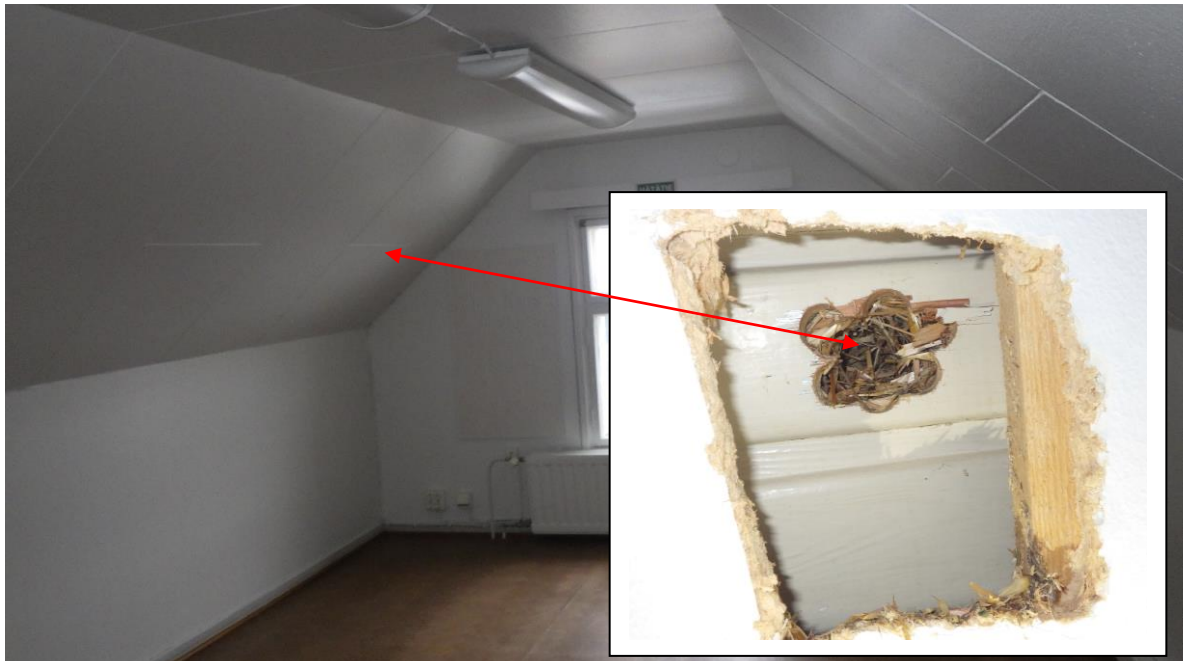
Rakenneavauksessa ei havaittu vaurioon viittaavia jälkiä tai normaalista poikkeavia hajuja (kuva 6). **Olkieristeestä kerätyssä materiaalinäytteessä (näyte 2) ei havaittu mikrobikasvua.** Eristetilasta ei mitattu kohonneita suhteellisen kosteuden mittausrvoja (RH 56 %, absoluuttinen kosteus 6,5 g/m<sup>3</sup>, lämpötila 13,3 °C). Eristetilassa havaittiin hieman enemmän kosteutta kuin sisäilmassa.

Kuva 6. Rakenneavaus 2 toisen kerroksen makuuhuoneessa 1.

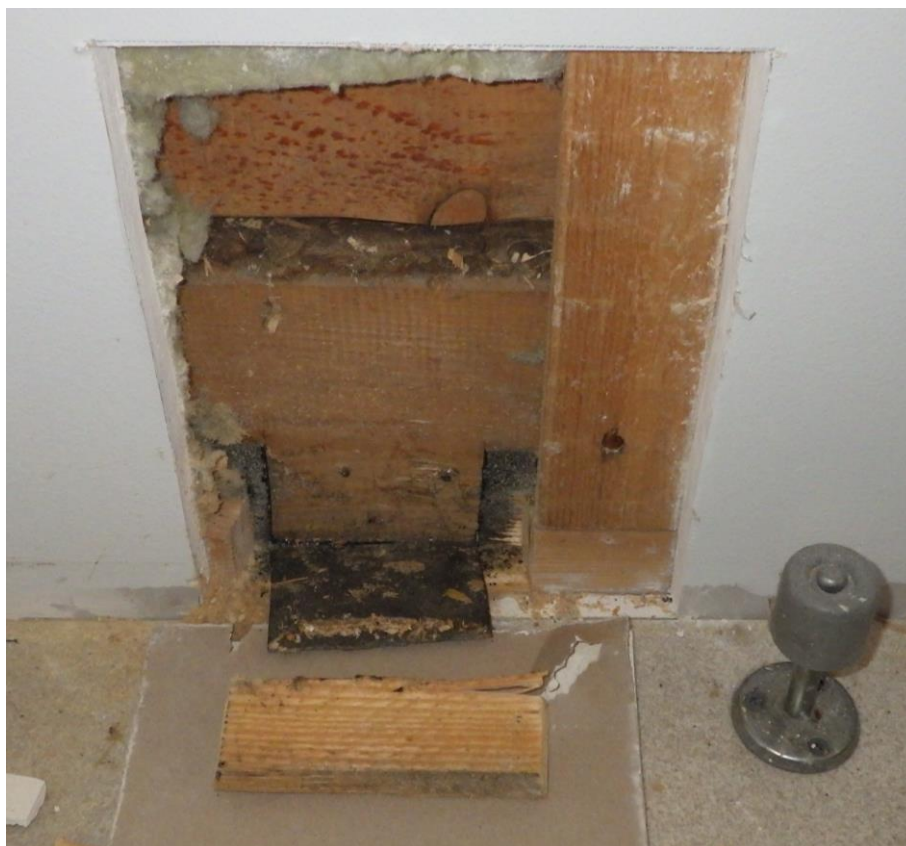
Rakenneavauksessa ei havaittu vaurioon viittaavia jälkiä tai normaalista poikkeavia hajuja (kuva 7). **Mineraalivillasta (näyte 3), bitumikermistä (näyte 4) ja hirsien välissä olevasta riveestä (näyte 5) kerätyissä materiaalinäytteissä ei havaittu mikrobikasvua.** Eristetilasta mitattiin hieman kohonnut suhteellisen kosteuden mitta-arvo (RH 70 %, absoluuttinen kosteus 4,9 g/m<sup>3</sup>, lämpötila 5,5 °C). Suhteellinen kosteus oli kohonnut johtuen eristetilän alhaisesta lämpötilasta. Hirrestä ei mitattu kohonneita puunkosteuden painoprosentteja piikkimittarilla (10,6 - 12,7 p-%). Isompi lukema mitattiin läheltä lattianrajaa.

Kuva 7. Rakenneavaus 3 ensimmäisen kerroksen salissa 2.

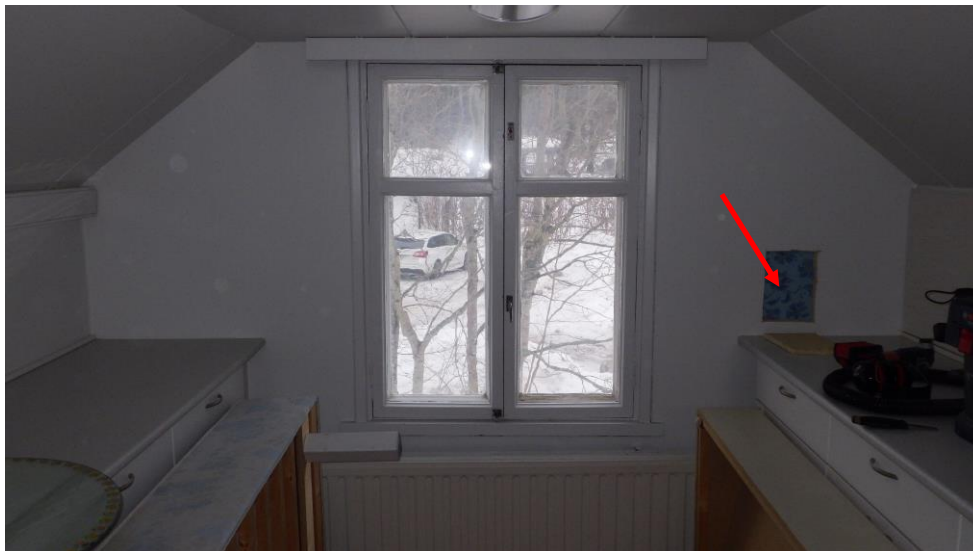
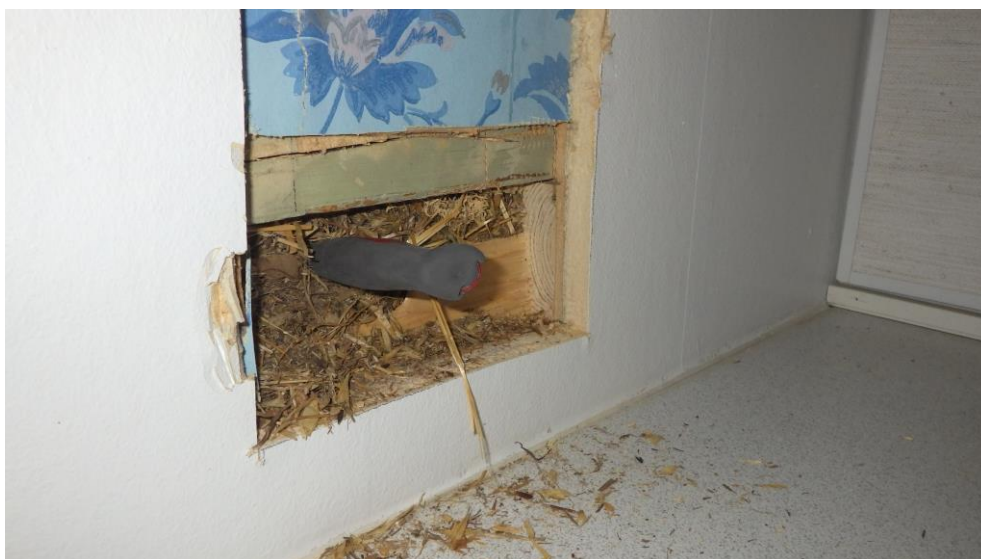
Rakenneavauksessa ei havaittu vaurioon viittaavia jälkiä, mutta avauksessa havaittiin poikkeavaa navettamaista hajua (kuvat 8 a-b). **Olkieristeestä kerätyssä materiaalinäytteessä ei havaittu mikrobikasvua.** Eristetilasta ei mitattu kohonnuttua suhteellisen kosteuden mittausravoa (RH 53 %, absoluuttinen kosteus 4,4 g/m<sup>3</sup>, lämpötila 8,2 °C).

Kuvat 8 a-b. Rakenneavaus 4 toisen kerroksen makuuhuoneessa 2.

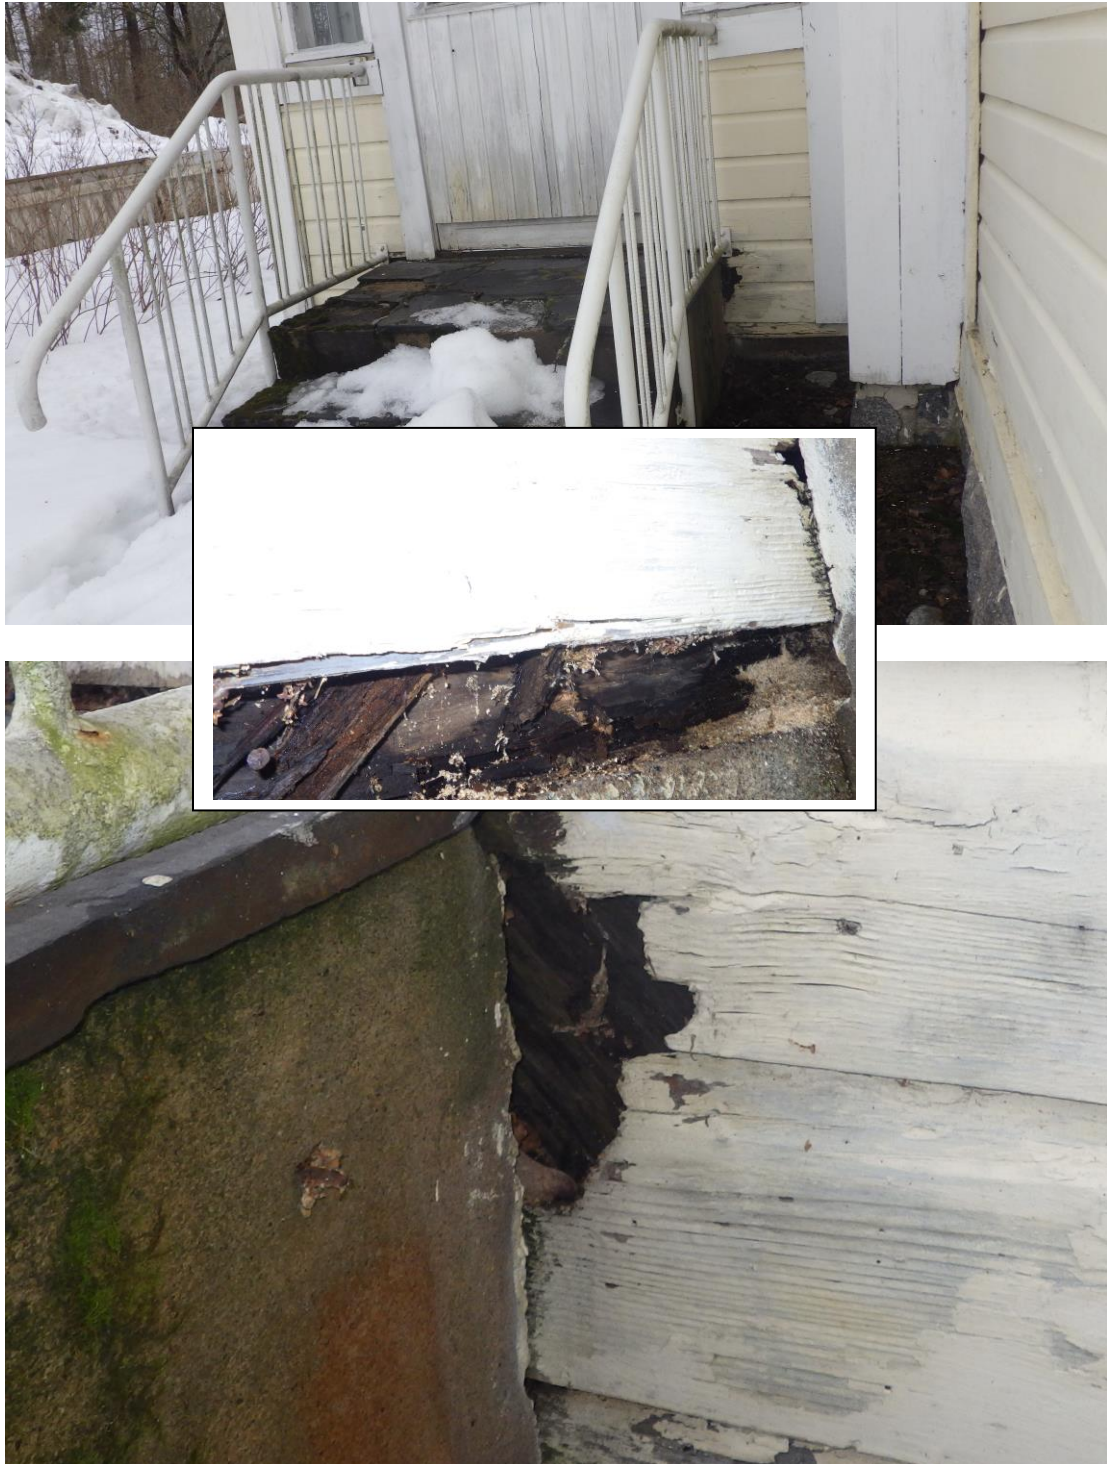
Ulkopuolelta tarkasteltuna ulkoseinien alaosissa havaittiin paikoin lahovaurioita. Selkeimmät vauriot havaittiin salin 1 erkkerin ulkoportaiden ympärillä (kuvat 9 a-b). Erkkerin lähdeisyydessä homeenhaju oli voimakkainta. Homeenhaju johtuu todennäköisesti ainakin osittain ulkoseinien vaurioista ja aiemmissa tutkimuksissa havaituista alapohjan vaurioista.

*Kuva 9 a-b. Salin 1 erkkeriin johtavan portaikon ympärillä havaittiin merkittäviä lahovaurioita portaikon ja ulkoseinän liitoksissa.*

**Korjaussuunnitelman teettäminen vastaaviin korjauksiin erikoistuneella suunnittelijalla. Korjaavat toimenpiteet erikseen teetettävän korjaussuunnitelman mukaisesti.**
