# TUTKIMUSSELOSTUS

LPK PELLAVA, KIRKKONUMMI  
SISÄILMA- JA RAKENNETEKNINEN KUNTOTUTKIMUS

1.12.2014

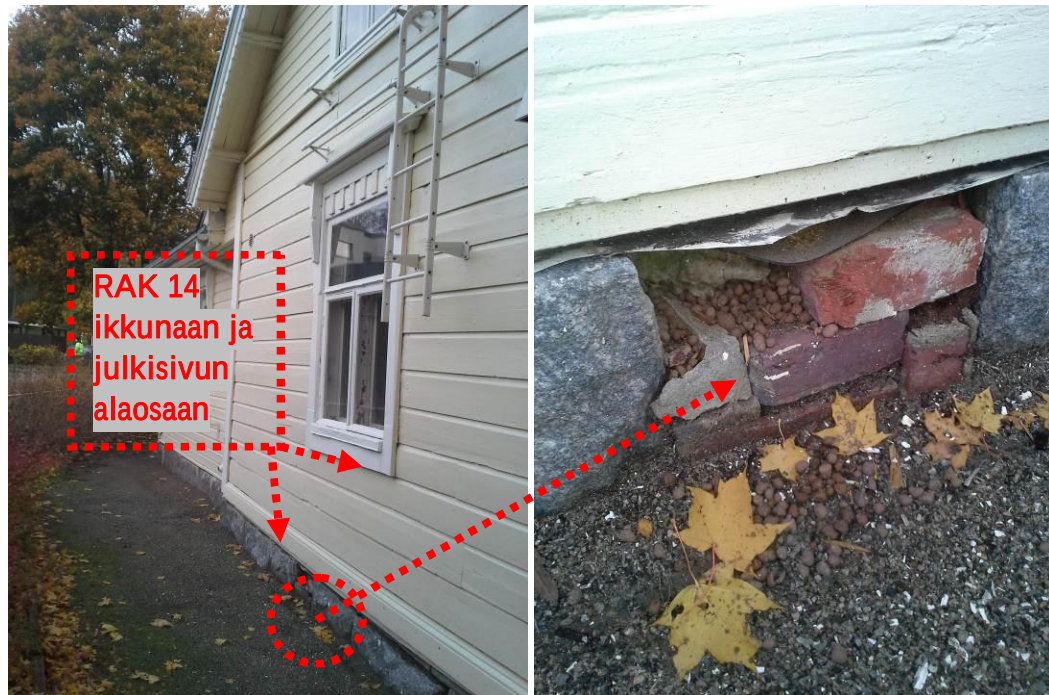
**Kuvat 5 ja 6.** Rakennuksen kaakkoispuolen julkisivu ja piha-alue. Sokkelissa on aukko, joka on täytetty tiilellä ja kevytsoraa on näkyvissä. Alin julkisivulauta on uusittu aiemmin. Vasemman kuvan ikkunassa oli vesivuotojälkiä. Tutkimuksen yhteydessä avattiin ikkunan alapuolen lauta ja uusittu alin julkisivulauta (RAK 14). Tarkemmat havainnot avauksista on kuvissa 7 ja 8. Piha-alue on hiekkapintainen ja viettää loivasti pois päin rakennuksesta.

Syöksytorvilta maahan tippuva roiskevesi lisää perustusten kosteusrasitustasoa. Suosittelemme jatkamaan olemassa olevia syöksytorvia maahan asti ja parantamaan vedenohjausta syöksytorvilta pois rakennuksen vierustoilta mm. betonisten loiskekuppien ja kourujen avulla, jotta roiskevedet eivät kastele perustusrakenteita vaan vesi poistuu hallitusti rännikaivojen kautta.

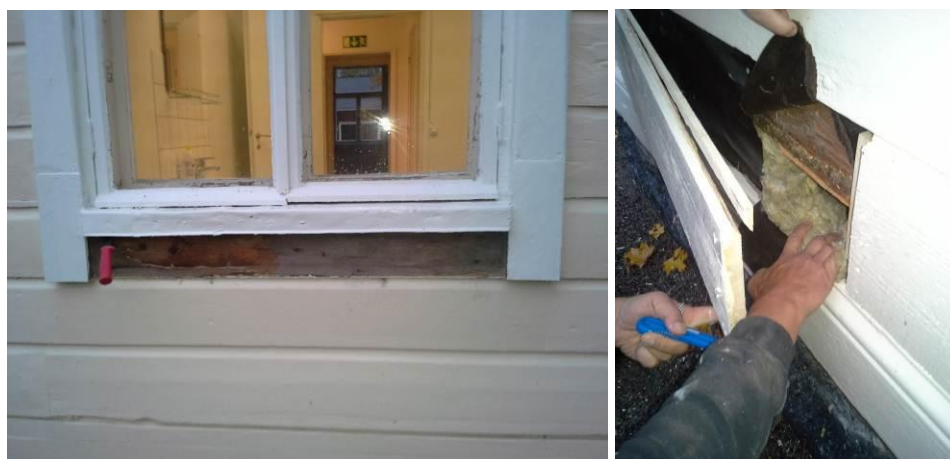
**Kuvat 7 ja 8.** Julkisivun puolelta tehdyt rakennearvaukset (RAK 14). Vasemman puoleisessa kuvassa näkyy selkeitä vesivuotojälkiä ikkunan alapuolen puurakenteessa. Karmin alle jää väli (ks. puukon kohta kuvassa). Oikeassa kuvassa julkisivun laudoituksen poiston yhteydessä nähdään, että ulkoseinän alin hirssi on poistettu ja tilalle on asennettu pystypuita, joiden väli on täytetty mineraalivillalla. Tarkastuksen aikana rakenne oli kuiva eikä siinä ollut silminnähtäviä vaurioita.

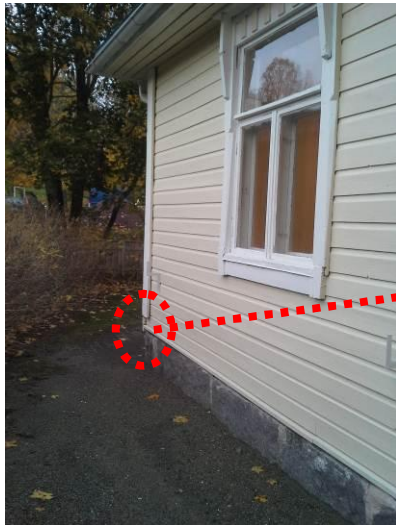
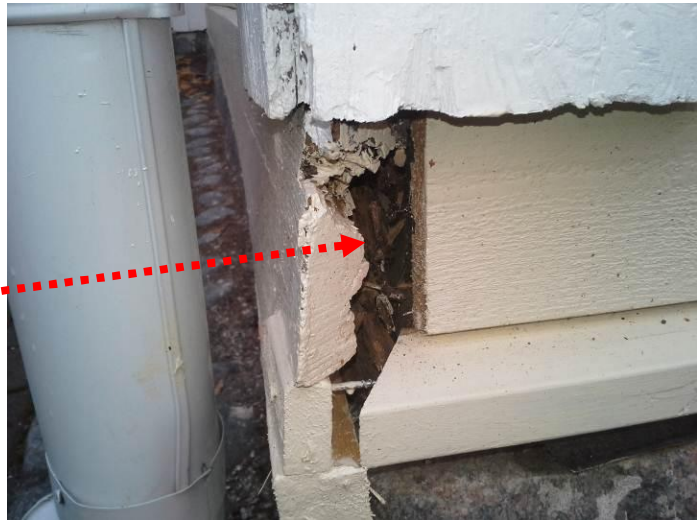
**Kuvat 9 ja 10.** Rakennuksen etelän puoleisessa kulmassa havaittiin julkisivulaudoituksen takana lahonnutta puurakennetta. Kyseisessä kohdassa julkisivuverhouksen sauma oli auki, jonka kautta sadevesi on päässyt rakenteeseen. Oikean puolen kuvassa näkyy, että luonnonkivisokkelin päällä hirsirungon alapuolella on kermikaista.

Rakennuksen ulkoseiniä alimpien hirsien sekä rakennuksen ulkoverhouksen kunto on paikoin huono. Juuri tehty huoltomaalaus peittää alleen lahonneita puuosia julkisivun alaosasta. Huonokuntoisimmat alueet keskittyvät kaakkois-, etelä- ja lounaispuolen julkisivuille. Julkisivun osalta suosittelemme purkamaan alimman julkisivulaudoituksen pois koko rakennuksen osalta, tarkastamaan lahovaurioiden laajuudet laudoituksen purun jälkeen ja korjaamaan lahonneet hirsien alaosat niiltä osin kun vaurioita havaitaan. Sisäänkäyntien erkkerit tulee korjata kokonaisuutenaan ja niiden toimenpiteet on esitetty kappaleessa 6.5.

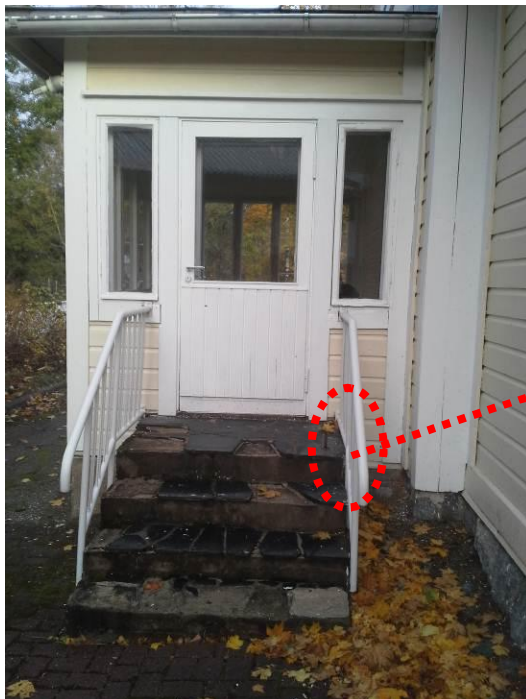
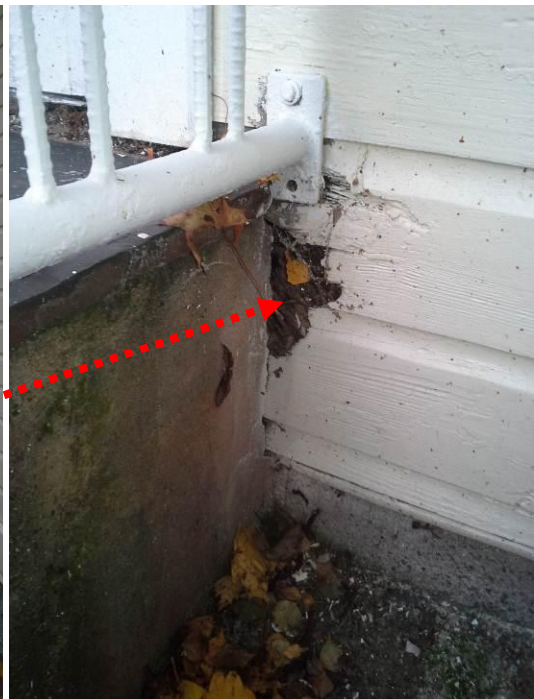
**Kuvat 11 ja 12.** Rakennuksen lounaispuolen erkkerin sisäänkäynnin reunassa on lahonnutta julkisivulaudoitusta ja reikä, josta sadevedet pääsevät suoraan rakenteen sisään. Samassa kohdassa rakennuksen sisäpuolella havaittiin ulkoseinän alaosan olevan märkä ja puuosat lahovaurioituneita.

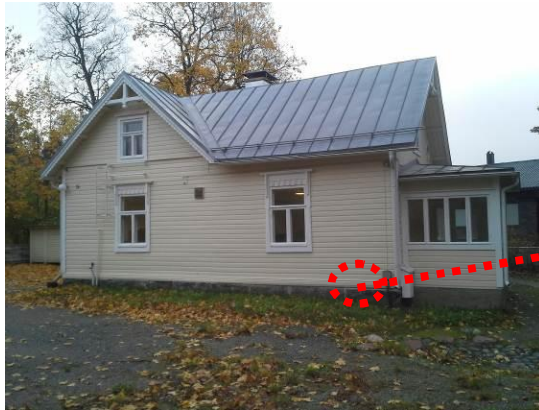
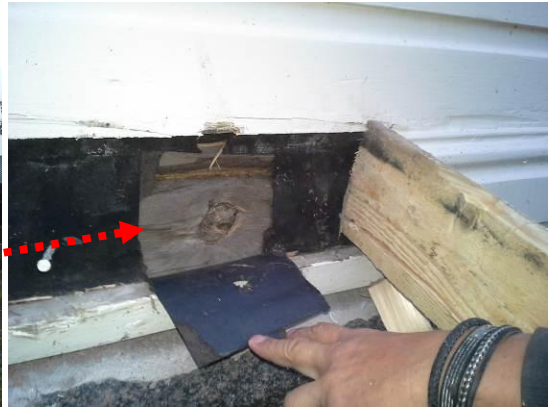
**Kuvat 13 ja 14.** Ulkoseinän alaosan julkisivulaudassa oli vanha tarkastusaukon kohta, joka avattiin tutkimuksen yhteydessä rakennuksen lounaissivulla. Kyseisellä kohdalla seinän alin hirsi oli hyvässä kunnossa ja kuiva. Pinnassa laudan alla on huopakaista.

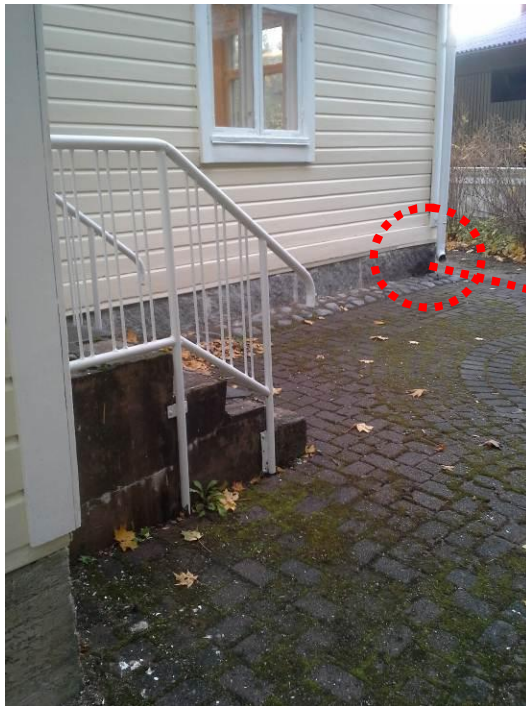
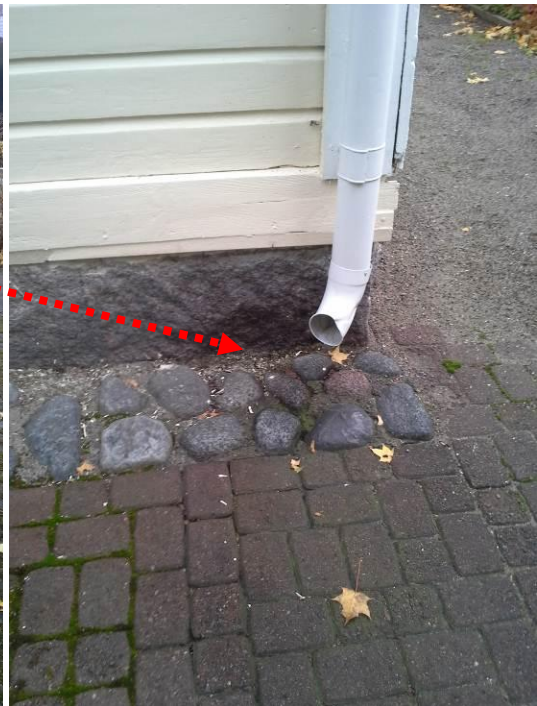
**Kuvat 15 ja 16.** Rakennuksen lounaissivun piha-alueella on kiveys ja maanpinta viettää rakennuksesta pois päin. Etelänurkan syöksytorvelta maahan tippuva roiskevesi kas-  
telee perustusrakenteita. Kyseisen nurkan kohdalla ulkoseinän puun alaosassa on laho-  
vaurioita julkisivulaudoituksen takana, ks. kuvat 9 ja 10.

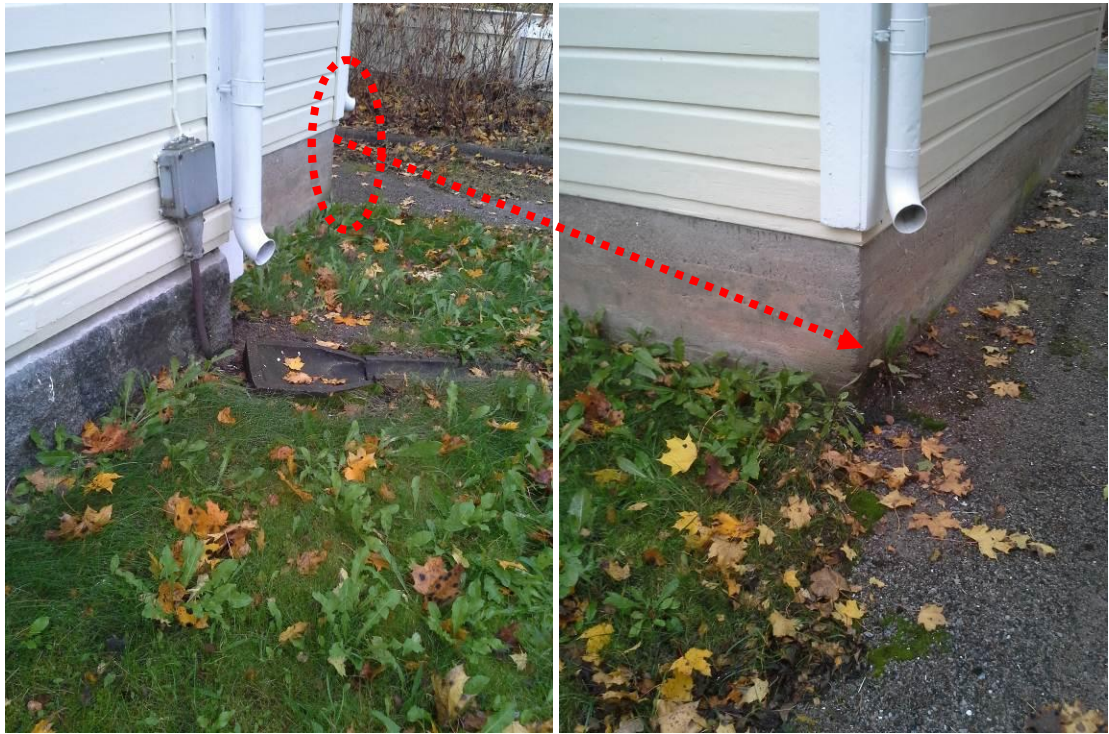
**Kuvat 17 ja 18.** Rakennuksen luoteisreunalla syöksytorvelta maahan tippuvat roiskevedet kastelevat perustusrakenteita. Kyseisillä kohdilla piha-alueella on vain loiva kaato rakennuksesta pois päin ja nurmialueen puolella syöksytorven alle on asennettu betoninen loiskekuppi, jonka kautta suurin osa vesistä valuu pois rakennuksen reunalta.

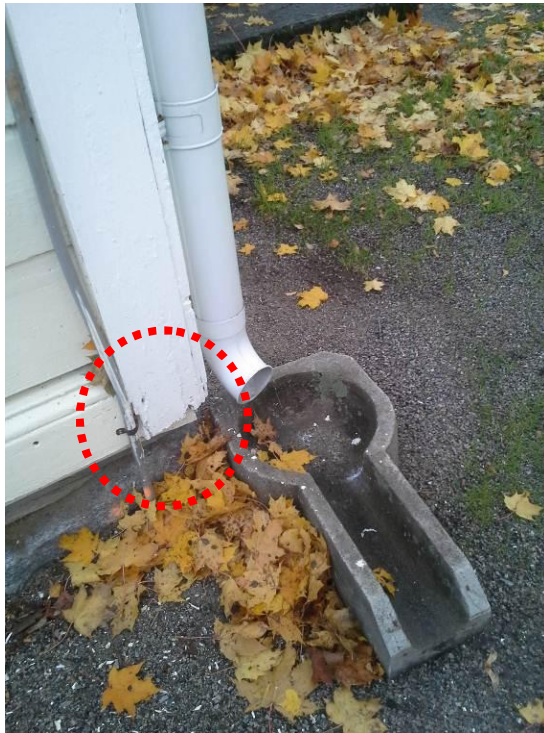
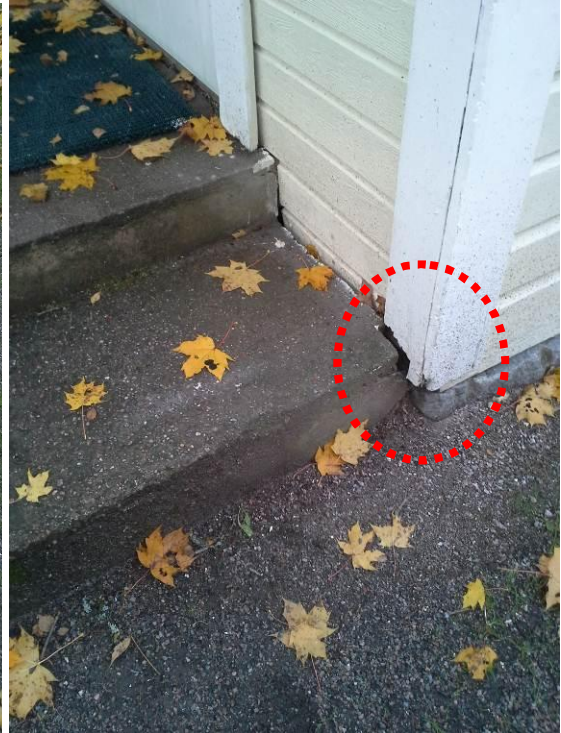
**Kuvat 20 ja 21.** Pääsisäänkäynnin erkkerin nurkkalaudoitusten alaosan puut ovat lahovaurioituneet. Vaurioituneet kohdat on ylimaalattu.

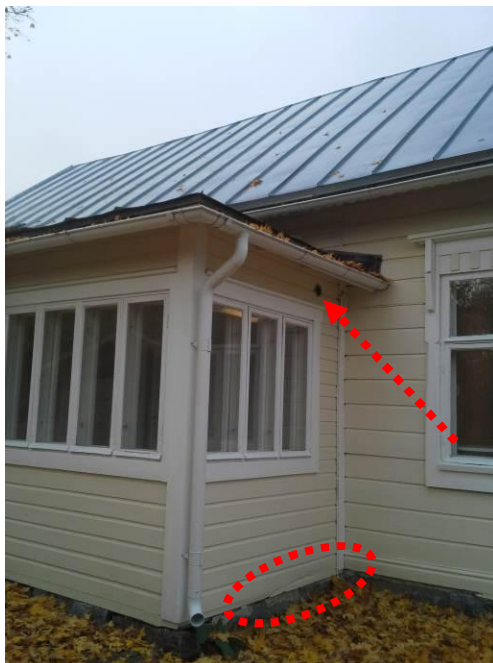
**Kuva 22.** Pääsisäänkäynnin erkkerin koillispuolen alimman julkisivulaudan alareunassa on lahovaurio, joka on ylimaalattu. Erkkerin ylänurkassa on tuuletussäleikkö.

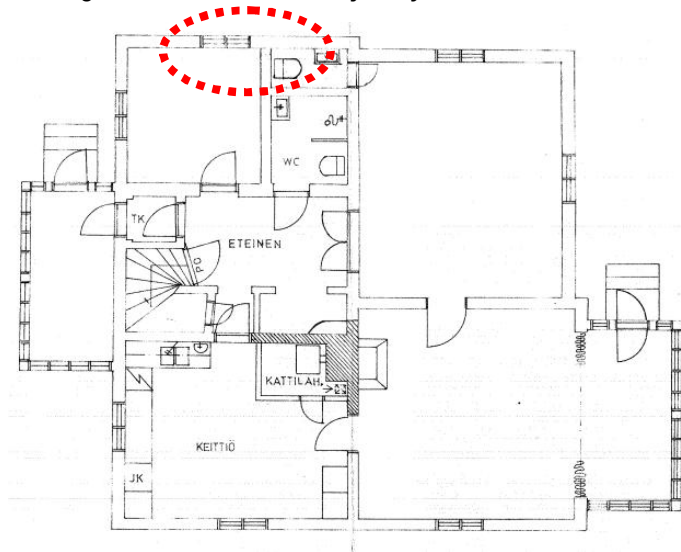
Ulkoseinien sisäpinnoilla ei havaittu vauriojälkiä lukuun ottamatta ikkunarakenteita. Ikkunoiden rakenteissa selkeästi pahemmat vuotojäljet sijaitsivat rakennuksen kaakkoisjulkisivun osalla, jossa pinnoitevaurioita oli näkyvillä sekä rakennuksen ala- että yläkerrassa, ks. sijainti kuvasta 29. Rakenne on päässyt todennäköisesti kyseiseltä kohdalta pahoin kastumaan aiemmin mahdollisesti vanhan vesikaton vuodon, aiemman remontin tai vesivahingon seurauksena. Kyseisellä kohdalla alin hirsi on purettu ja hirsi on korvattu mineraalivillalämmöneristeellä ja pystyrungolla. Mahdollisesta vesivahingosta ei ole lähtötietoja käytössä.

**Kuva 29.** Punaisella on merkitty 1. kerroksen pohjapiirustukseen alue ulkoseinästä, jossa todettiin tutkimuksissa selkeimmät merkit vanhasta vesivuodosta. Vuotojälkiä oli näkyvissä samassa kohdassa myös rakennuksen 2. kerroksessa ikkunarakenteissa.

Ikkunoiden uusiminen tai vähintäänkin huoltokorjaus on tarpeellista tehdä ulkoseinäkorjausten yhteydessä. Ikkunat ovat ikääntyneet, tiivistykset puutteelliset ja ikkunakarmien sisäpuoliset maalipinnat ovat vaurioituneet. Ikkunoissa esiintyvät vauriot ovat pääosin korjattavissa peruskorjausmenetelmin, jolloin ikkunoiden puupinnat ja –osat sekä tiivistykset kunnostetaan/uusitaan. Kaikki ikkunat suositellaan tarkistettavaksi ja tehtäväksi tarpeelliset korjaukset. Ikkunoiden käynti, heloitus ja saranat suositellaan tarkistettavaksi ja tehtäväksi tarvittavat käyntisovitukset ja korjaukset. Listat suositellaan uusittavaksi siten, ettei puurakenteissa ole rakoja. Ikkunakarmien ja ulkoseinän väliset raot tulee tiivistää kauttaaltaan esim. M1-luokitellulla elastisella massalla pohjanauhalla käyttäen.

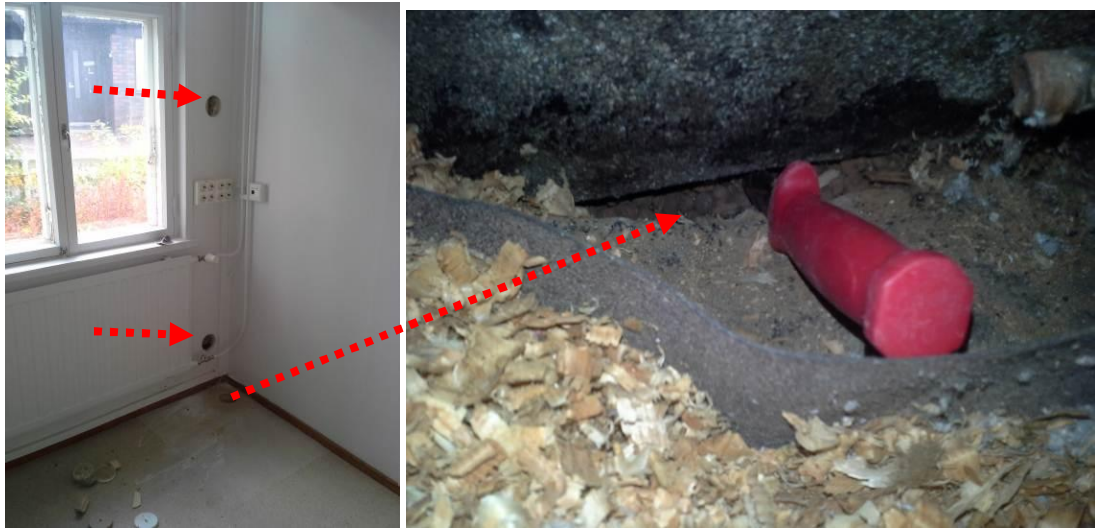
**Kuvat 30 ja 31. Ulkoseinän rakenneavaus RAK 2.** Ulkoseinälle tehtyjen rasiaporausten kohdalta nähtiin, että ulkoseinän lisälämmöneristekerros ja hirren sisäpinta olivat hyvässä kunnossa. Vaurioita ei todettu ko. kohdilla. Lattiarakenteen avauksen kautta päästiin tarkastamaan aivan hirsiseinän alaosan rakenteen kunto. Kyseisellä kohdalla rakenteen sisäpinnassa on kermikaista (sisältää asbestia ja PAH-yhdisteitä), jonka takana vanhan hirsiseinän alin hirsi on purettu ja tilalle on asennettu kevytsoraa, mineraalivillaa ja pystyrunkoa. Kyseisellä kohdalla on suora ilmayhteys ulkoilmasta ja maaperästä rakenteen kautta sisäilmaan. Seinän alaosassa lattiatason alapuolella oli puukuitueristekaista, jossa todettiin materiaalinäytteessä (MAT 6) selvää mikrobikasvua. Lisäksi ikkunan alapuolella olevan patterin viereen tehdystä rakenneavauksesta seinän alaosan lisälämmöneristeenä olevasta mineraalivillasta otetussa materiaalinäytteessä (MAT 4) todettiin selvää mikrobikasvua. Rakenneavauksessa RAK 6 tilanne oli vastaava eli ulkoseinän rakenne oli sama ja astinvaraisesti ei havaittu poikkeamaa RAK 2 avaukseen verrattuna.

Hirren sisäpuolisessa lisälämmöneristeenä olevasta mineraalivillasta (MAT 4) todettiin selvää mikrobikasvua materiaalissa eli näytteessä oli suuri homepitoisuus (25 000 pmy/g) ja myös kosteusvaurioindikaattorimikrobeja (*Eurotium sp.* ja *Sporobolomyces*) sekä sädesieniä (2 700 pmy/g). Muutenkin ko. näytteen lajisto (*Penicillium sp.*, *Aspergillus sp.*, *aureobasidium sp* ja *hiivat*) viittaavat tyypilliseen puurakenteessa viihtyvään mikrobilajistoon eli ko. mineraalivillanäytteen kohdalla mikrobikasvua voi olla myös hirren pintaosassa.

Sisäilman laadun parantaminen edellyttää ulkoseinien sisäpuolisen verhouksen, tervapaperin ja lisälämmöneristekerroksen purkamista puhtaaseen hirsipintaan asti sekä kappaleessa 5.2 esitetyt toimenpiteet julkisivun puolelta. Hirsipinta tulee puhdistaa imuroimalla ja tarpeen mukaan mekaanisesti niiltä osin kun vaurioita havaitaan. Erkerirakenteiden osalta ulkoseinän alaosien ja alapohjarakenteen vaurioituminen huomioiden lämmöneristekerroksen uusiminen on suositeltava toteuttaa korjaustöiden yhteydessä. Ulkoseinien alaosissa todetut lahovaurioituneet osat edellyttävät purkamista sekä rakenteen toteutuksen parantamista (sokkelin/alajuoksen korotus ainakin erkerirakenteiden kohdalta).

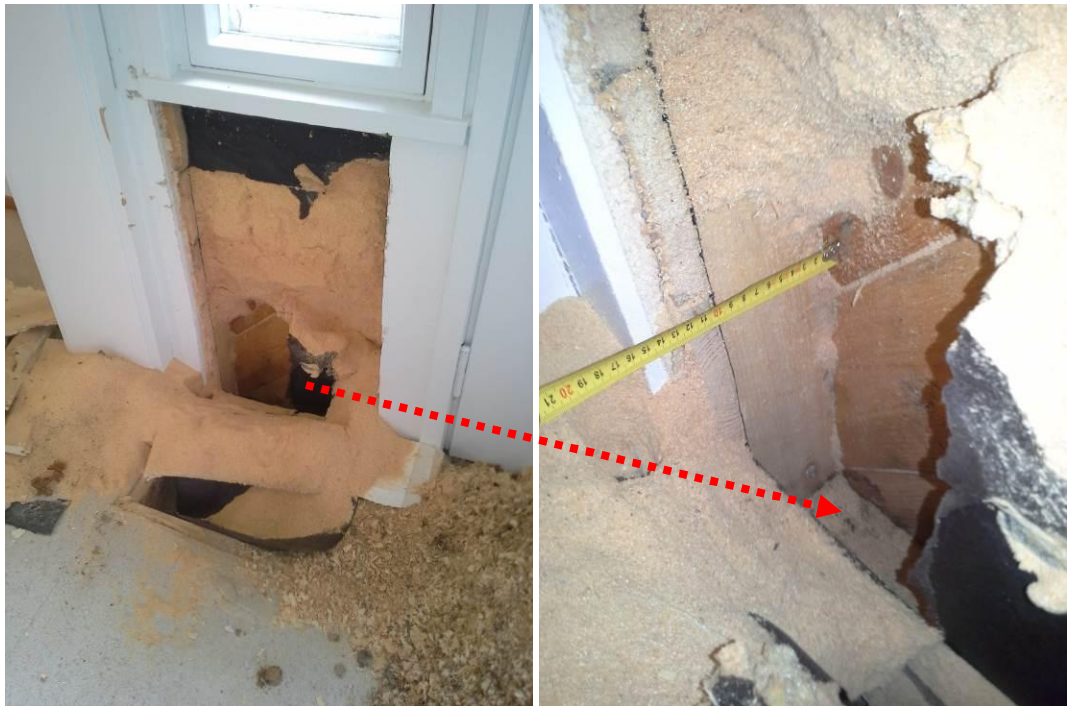
**Kuvat 32 ja 33.** Rakennuksen lounaispuolen erkkerirakenteen rakenneavaus RAK 1. Avauksesta havaittiin, että purueristetyssä seinässä on runsaasti PAH-yhdisteitä sisältävää voimakkaasti haisevaa tervapaperia. Purun alaosaa lattiapinnan tason alapuolella oli kosteaa ja seinän alajuoksupuuhun oli lahovaurioitunut. Puukko upposi kosteusvaurioituneeseen alajuoksupuuhun. Seinän alaosaan havaittiin mikrobiperaistä hajua.

Vanha voimakkaasti haiseva tervapaperi sisältää analyysivastauksen perusteella todella runsaasti PAH-yhdisteitä, kokonaispitoisuus 11500 mg/kg. Uudemmassa ei niin selvästi haisevassa tervapaperissa PAH-yhdisteiden kokonaispitoisuus on alhainen eli vain 41,8 mg/kg. Maksimipitoisuuden viitearvona jätteiden käsittelyssä pidetään yleensä PAH-yhdisteiden kokonaispitoisuuden osalta 150 mg/kg, jonka vanha haiseva tervapaperi ylittää selvästi. Korkea PAH-yhdisteiden pitoisuus vanhassa tervapaperissa on huomioitava niin korjausten toteutuksessa kun jätteiden käsittelyssä.

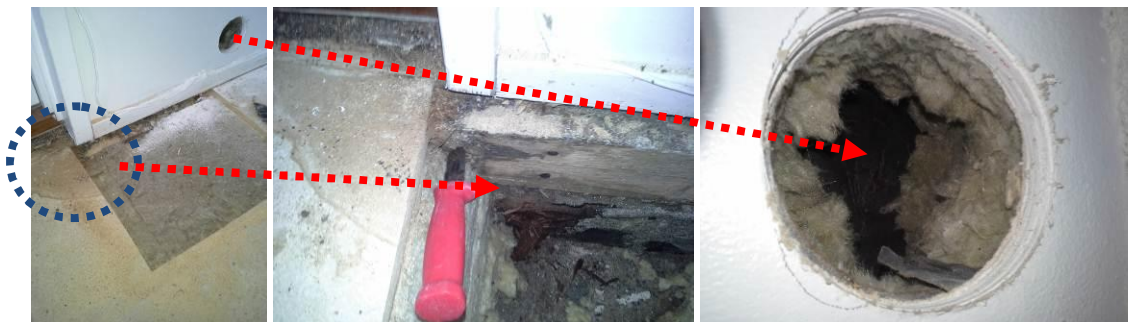
**Kuvat 34-36.** Pääsisäänkäynnin erkkerin rakenneavaus RAK 4. Ulkoseinän alaosa lattiapinnan tason alapuolella on lahovaurioitunut. Lämmöneristeenä ko. erkkerin seinässä on mineraalivilla. Todennäköisesti kyseinen rakenne on korjattu jossain vaiheessa. Seinän alaosan eristeestä lattiapinnan yläpuolel (oikean puoleinen kuva) eristeen materiaalinäytteessä todettiin viitteitä mikrobikasvusta materiaalista. Näytteessä todetut mikrobit voivat olla myös kulkeutunutta aivan seinän alaosaan pahemmin vaurioituneelta alueelta, josta todettiin ilmayhteys ko. rakenneosaan.

Pääsisäänkäynnin erkkerin mineraalivillan sisäpinnassa (MAT 7) todettiin viitteitä mikrobikasvusta materiaalissa eli näytteessä oli pieni homepitoisuus (6 000 pmy/g), mutta näytteen suurin mikrobimäärä oli kosteusvaurioindikaattorimikrobia (*Aspergillus penicillioides/restrictus* 5000 pmy/g). Kyseisellä kohdalla alapohjarakenteesta ja ulkoseinän vaurioituneesta alaosa on ilmayhteys ko. seinän eristeeseen eli todetut mikrobit voivat olla kulkeutuneet myös ilmapuotojen välityksellä vaurioalueesta näytteenottokohtaan.

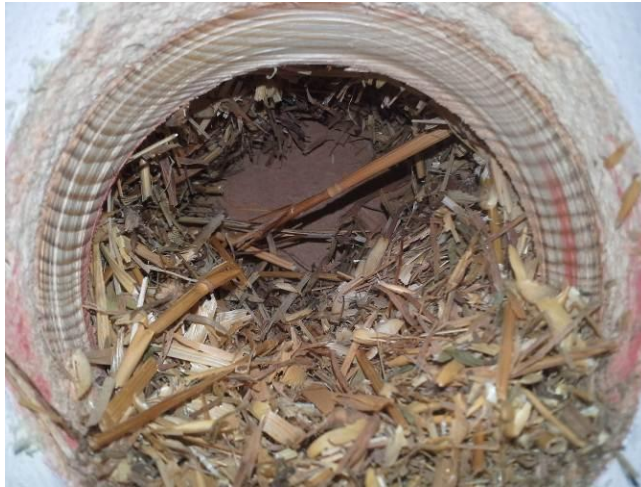
**Kuva 37.** Rakennuksen 2. kerrokseen tehty rakenneavaus (RAK 11). Rakenneavauksesta havaittiin, että hirren sisäpinnassa on käytetty olkea lisälämmöneristeenä. Rakenne oli kuiva eikä aistinvaraisesti havaittu poikkeamaa. Oljen materiaalinäytteen perusteella havaittiin lievä viite mikrobikasvusta materiaalissa.

Ylemmän kerroksen kaakkoispäädyn ulkoseinän hirren pinnassa olevasta olkieristeessä (MAT 9) todettiin viitteitä mikrobikasvusta materiaalissa eli näytteessä oli vain pienet home- (910 pmy/g) ja bakteeripitoisuudet (5000 pmy/g), mutta näytteissä esiintyi kosteusvaurioindikaattorimikrobia (*Aspergillus penicillioides/restrictus* 910 pmy/g) ja sädesieniä (460 pmy/g).

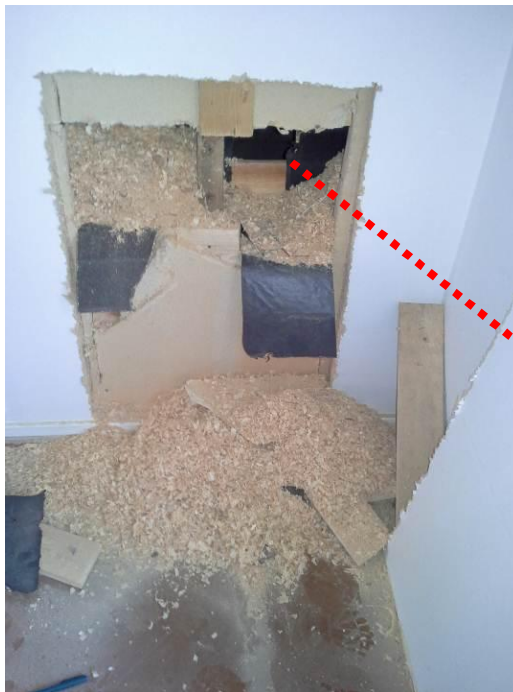
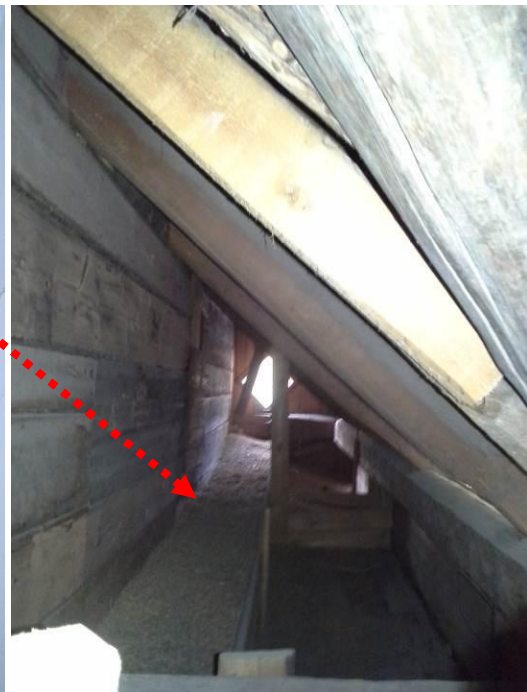
**Kuvat 38 ja 39.** Rakennuksen 2. kerroksen ulkoseinän avaus ullakkotilaan. Rakenteen purutäyttö ja puuosat olivat kuivia eikä aistinvaraisesti todettu merkkejä vaurioitumisesta. Rakenteessa oleva tervapaperi haisi voimakkaasti PAH-yhdisteille. Rakenneavauksesta päästiin näkemään taustalla oleva ullakkotila, johon ei ollut kulkua. Kyseisen avauksen kohdalle olisi hyvä tehdä tarkastus-/kulkuluukku ullakkotilaan.

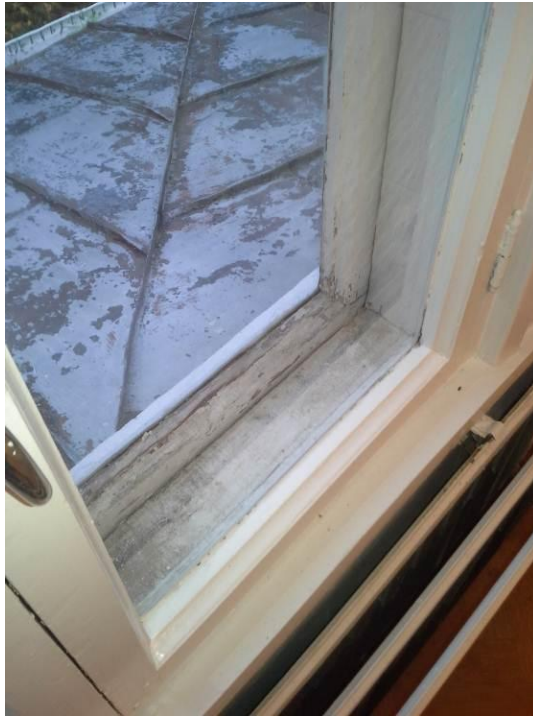
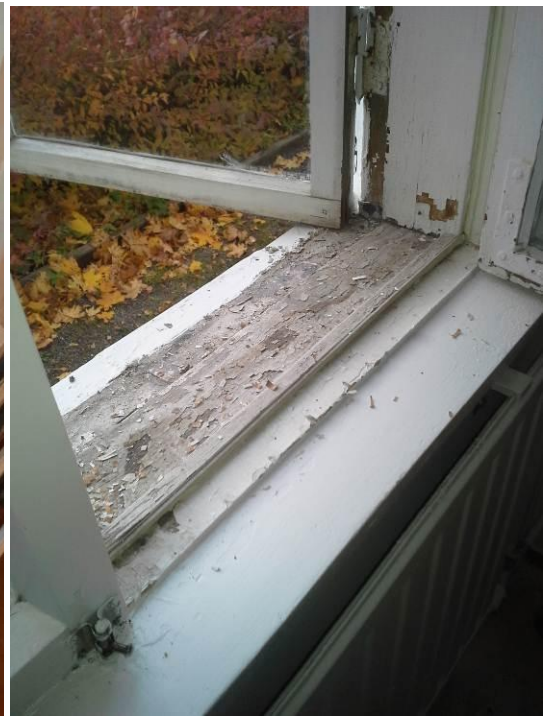
**Kuvat 40 ja 41.** Ikkunarakenteissa havaittiin maalipinnan hilseily ja kosteusvauriojälkiä ikkunarakenteissa. Oikeanpuoleinen kuva on rakennuksen kaakkoispuolen julkisivulta, jossa havaittiin tutkimuksen yhteydessä epäily aiemmasta isommasta rakenteen kastumisesta, joka oli tarkastuksen aikana jo kuivunut, esim. vanhan vesikaton tai julkisivun vuodosta, mahdollisten aiemman remontin tai vesivahingon vuodosta. Vasemman puoleinen kuva on 2. kerroksesta lounaispuolen julkisivun ikkuna, jossa näkyy myös vuotojälkiä ja maalipinnan hilseilyä ulkopuolteen sisäpuolella.

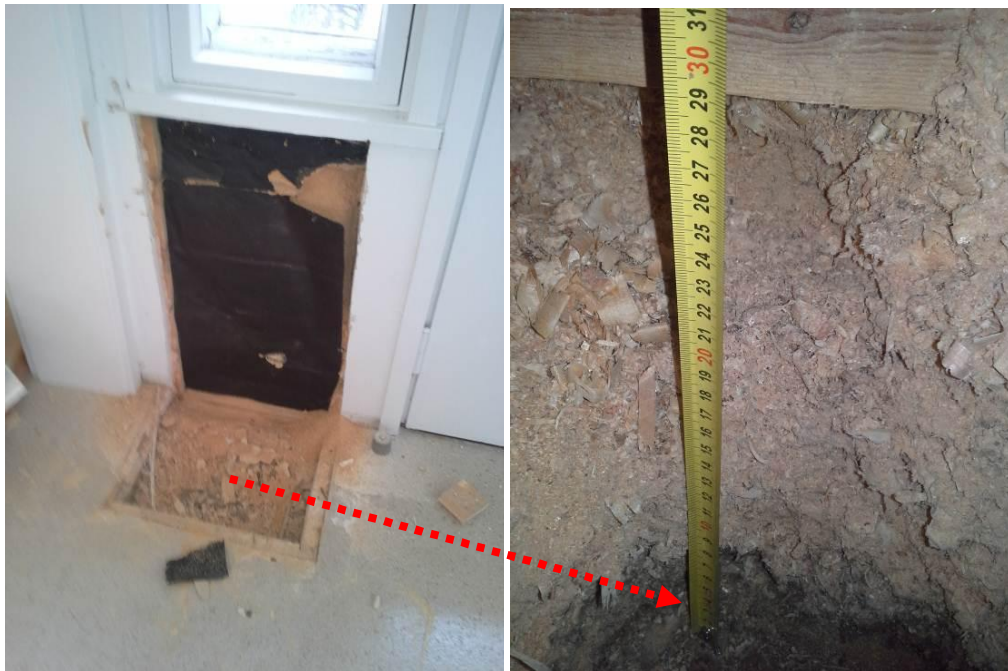
**Kuvat 46 ja 47.** Rakenneavaus RAK 1 lounaissivun erkkerin lattiaan. Avauksesta havaittiin, että lattian purueristeen alaosa n. 100 mm korkeudelle puru oli silmin nähtävien mikrobi- ja lahovaurioitunut ja vaurioituneesta purukerroksesta kulkeutui voimakas mikrobiperäinen haju. Purukerroksen alaosa otetussa mikrobinäytteessä todettiin mikrobikasvua materiaalissa. Pintaosassa puru oli aistinvaraisesti hyvässä kunnossa eikä siinä havaittu poikkeavia hajuja. Betonipinnassa oleva bitumisively haisi voimakkaasti PAH-yhdisteille, kun pintaa rikkoi. Kosteusmittausten perusteella purun alaosa oli kostea (suhteellinen kosteus 89 % ja lämpötila 12,7 °C).

Alapohjan purueristeen alaosa (MAT 2) erkkerin lattiassa ulkoseinän reuna-alueella todettiin selvää mikrobikasvua materiaaliassa eli näytteessä oli suuri home- (15 000 000 pmy/g) ja bakteeripitoisuus (900 000 pmy/g), kosteusvaurioindikaattorimikrobeja (*Aspergillus penicillioides/restrictus* ja *Acremonium sp.*) sekä sädesieniä (80 000 pmy/g). Kyseisellä kohdalla todettiin rakenne kosteaksi ja myös ulkoseinän alajuoksupuuhäviöalueeksi. Purueristeen alaosa tuli voimakas mikrobiperäinen haju ko. kohdasta ja se oli aistittavissa myös rakennuksen sisätiloissa.

Alapohjarakenteessa sekä ulkoseinien alaosissa todettujen laajojen kosteus- ja mikrobivaurioiden korjaaminen edellyttää käytännössä koko alapohjarakenteen purkamista betonilaatan pintaan saakka. Betonilaatta ja maatayttö ovat märkiä ja lisäksi betonilaatan pinnassa oleva sively haisee rikottaessa voimakkaasti PAH-yhdisteille. PAH-yhdisteet ovat mitä todennäköisimmin imeytyneet sivelyn alapuolisen betonirakenteen pintaan. Näin ollen koko rakenteen korjaaminen edellyttää rakennetyypin muuttamista täysin erilaiseksi. Korjausperiaatteita on kahdenlaisia, joihin molempiin sisältyy lisäselvitystarpeita.

**Korjausvaihtoehto 1.** Puretaan vanha alapohjarakenne täyttökerroksineen bitumisivelyyn asti. Sivelyn pinta imuroidaan huolellisesti ja poistetaan kaikki irtoileva aines. Pintaan asennetaan kapillaarikatkokerros (paksuus määräytyy sokkelikoron mukaan, mutta tavoitellaan 200 mm paksuista kerrosta), joka alipaineistetaan radonperiaatteella (asennetaan salaojaputket ja johdetaan radonputki katolle ja asennetaan puhallin). Alipaineistamisen toiminta edellyttää luonnonkivisokkelin reuna-alueiden tiivistämistä siten, että tuuli ei pääse puhaltamaan rakennekerrokseen. Luonnonkivisokkelin reuna-alue voidaan tiivistää esim. maakostealla betonimassalla valamalla. Kapillaarikatkokerroksen päälle tulee asentaa lämmöneristys ja sen päälle uusi betonilaatta. Betonilaatta mahdollistaa mm. lattialämmityksen asentamisen rakenteeseen, joka osaltaan auttaa rakenteen kuivana pysymistä. Uuden betonilaatan kaikki saumat, läpiviennit, liittymät ja halkeamat tulee tiivistää erityisen huolellisesti, jotta alipaineistusjärjestelmä saadaan toimivaksi ja lisäksi, että bitumisivelystä haihtuvat hajut eivät pääse sisätiloihin. Toimiva alipaineistusjärjestelmä estää hajujen ja epäpuhtauksien kulkeutuksen sisätiloihin ja toisaalta myös kuivattaa rakennetta. Lisäselvitystarpeena tässä vaihtoehdossa on tutkia bitumisivelyn PAH-yhdisteiden määrät betonissa ja sen perusteella arvioida mahdollista rakenteen kapselointitarvetta ja toteutusmahdollisuutta. Uudeksi lattiapäällysteeksi suositellaan keraamista laattaa tai muuta kosteutta kestävämpää ja vesihöyryä suhteellisen hyvin läpäisevää materiaalia.

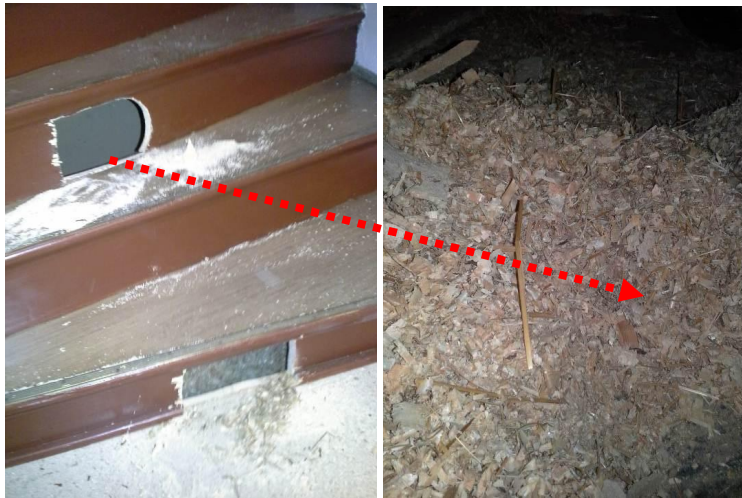
**Kuvat 48 ja 49.** Rakenneavaus RAK 3 portaikkoon. Avauksista nähdään, että portaikon alla on umpinainen tila, jonka pohjalla on alapohjan purukerros näkyvissä. Purun pintaosa oli siisti, mutta syvemmälle purukerrosta ei ulottunut tarkastamaan pienestä avausreiästä johtuen.

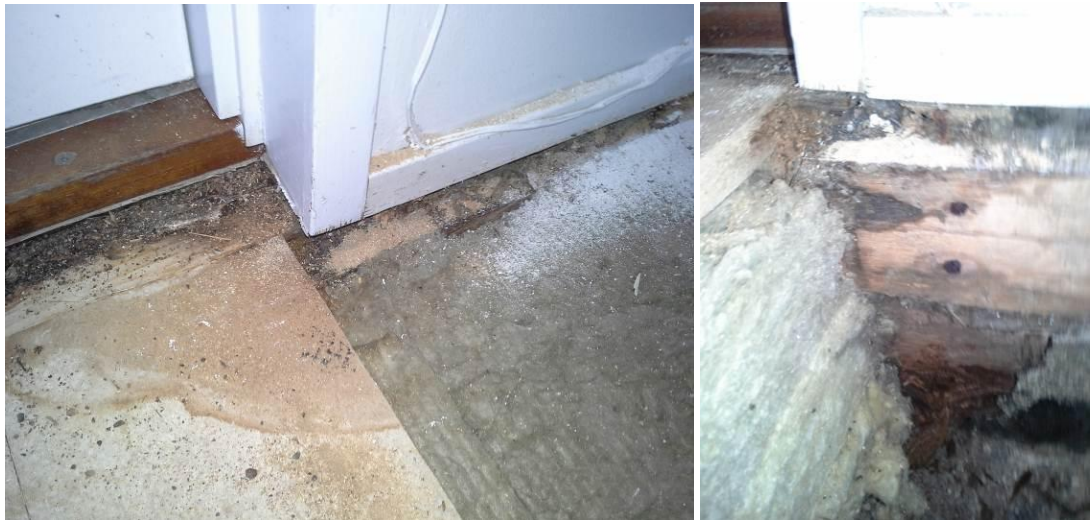
**Kuvat 50 ja 51.** Rakenneavaus RAK 4. Pääsisäänkäynnin oven nurkassa ja kynnyksessä on selkeät vesivuotojäljet. Oviaukon kohdalta on päässyt vuotovesiä lattiapinnalle, jotka ovat kastelleet rakenteen. Rakenneavauksesta todettiin ulkoseinän lahovaurioiden lisäksi, että alapohjan mineraalivillaeristeen alapinta oli kostunut (suhteellinen kosteus 96,1 % ja lämpötila 10,9 °C). Mineraalivillaeristeen alapinnassa todettiin materiaalinäytteessä mikrobikasvua materiaalissa. Betonipinnassa oleva bitumisively haisi voimakkaasti PAH-yhdisteille, kun pintaa rikkoi. Rakenteessa on ulkoseinän reunassa asbestia ja PAH-yhdisteitä sisältävä kermieristys.

(2 800 000 pmy/g) sekä indikaattorimikrobeja (*Scopulariopsis sp.*, *Oidiodendron sp.*, *Trichoderma sp.*, *Aspergillus versicolor*) ja sädesieniä (340 000 pmy/g). Kyseisellä kohdalla sisäänkäynnin oviaukon kohdasta oli vuotanut vettä rakenteeseen ja ulkoseinän alajuoksupuussa oli lahovaurioita. Rakenteesta on ilmayhteys sisälle.

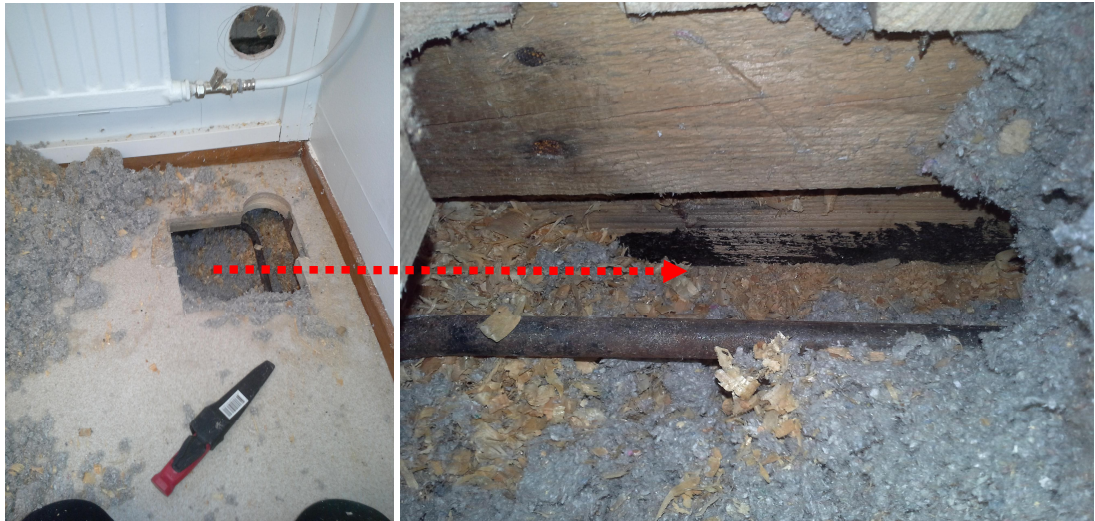
**Kuvat 52 ja 53.** Rakenneavaus RAK 2. Alapohjassa on lämmöneristeenä puhallusvillaa. Puhallusvillan alapuolella on purujäämiä. Todennäköisesti ko. rakennetta on jossain vaiheessa korjattu uusimalla eristeet. Rakenteessa oli vanha putkilinja, joka loppui kesken eli se on oletettavasti poistettu käytöstä. Tutkimuksen yhteydessä koko putken sijainti ei selvinnyt eli miksi se on alun perin rakenteessa. Todennäköisesti se on peräisin vanhalta pois käytöstä otetulta vesipisteeltä. Ulkoseinän reuna-alueella oli lastulevy, josta otetussa materiaalinäytteessä todettiin mikrobikasvua materiaalissa. Betonipinnassa oleva bitumisively haisi voimakkaasti PAH-yhdisteille, kun pintaa rikkoi. Rakenteessa on ulkoseinän reunassa asbestia ja PAH-yhdisteitä sisältävä kermieristys.

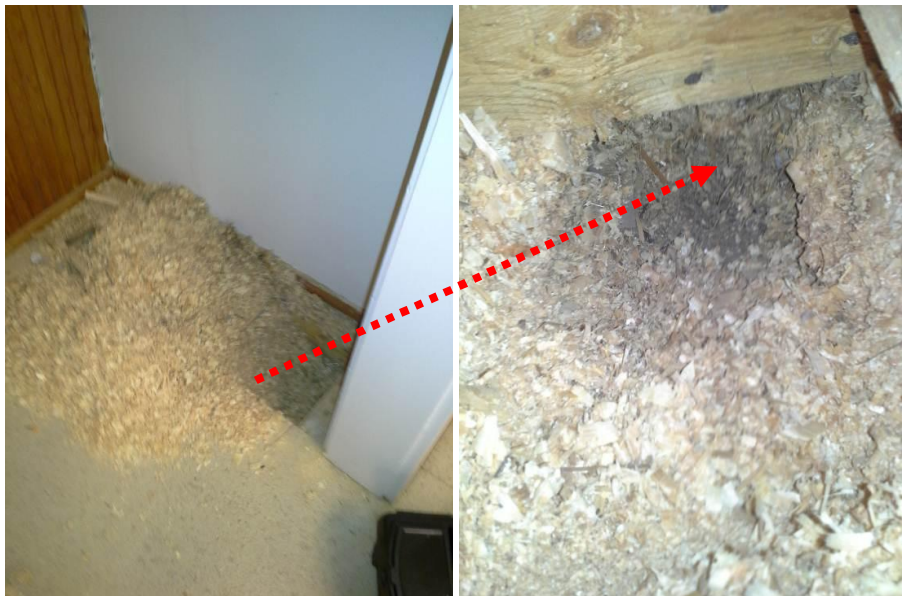
**Kuvat 54 ja 55.** Eteisen lattian rakenneavaus RAK 8 rakennuksen keskialueelta. Puru oli kuivempaa purun alaosa (suhteellinen kosteus 73,4 % ja 15,2 °C) ko. alueelta verrattuna ulkoseinien reuna-alueisiin. Purun alaosa havaittiin kuitenkin värimuutoksia ja mikrobiperäistä hajua ja näytteessä todettiin mikrobikasvua materiaalissa. Betonipinnassa oleva bitumisively haisi voimakkaasti PAH-yhdisteille, kun pintaa rikkoi.

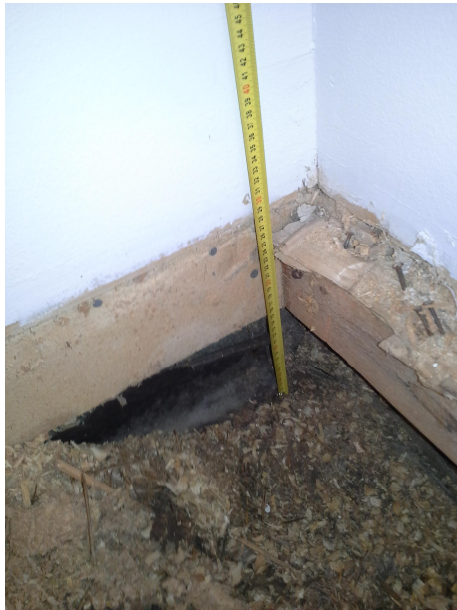
**Kuva 56.** Rakenneavaus RAK12 alapohjan ja väliseinän liittymään. Alapohjan eristeen alaosaan oli purun lisäksi turvetta ja hieman olkea. Muuten rakenne oli vastaava kuin muilla purueristetyillä osilla. Rakenteessa on väliseinän reunassa todennäköisesti asbestia ja PAH-yhdisteitä sisältävä kermieristys.

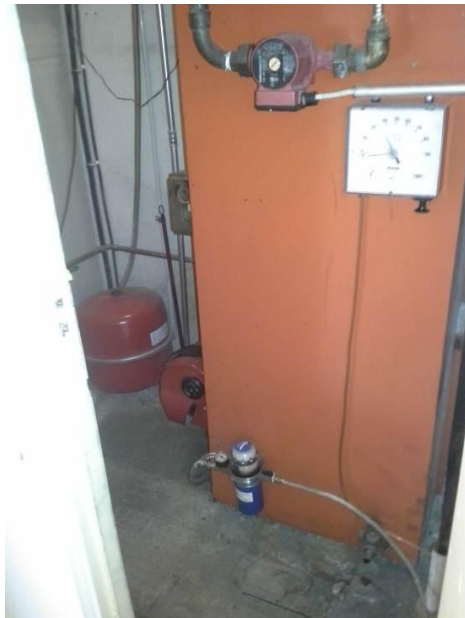
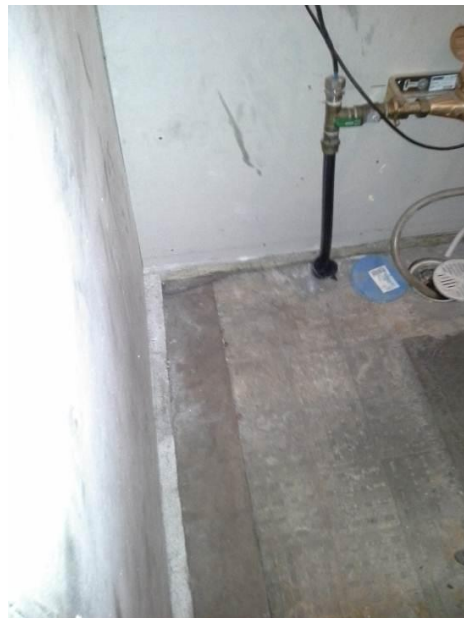
**Kuvat 57 ja 58.** Lämmönjakohuoneen lattia on betonirakenteinen. Lämmitysmuotona on öljylämmitys. Tilassa oli tunkkainen öljymäinen haju ja tilan ovi ei ole tiivis eli ilmaa kulkeutuu lämmönjakohuoneesta muihin tiloihin. Lattian rakenteissa oli runsaasti epätiiveyskohtia. Merkkisavulla ei havaittu voimakkaita ilmavirtauksia rakenteesta sisätiloihin, mutta ilma liikkui merkkisavulla tarkastettuna lämmönjakohuoneesta viereiseen käyttötilaan päin. Lattian betonilaatan pinnasta (syvyys 0...20 mm) otettu materiaalinäyte sisältää herkemmin haihtuvia öljyhiilivetyjä, jotka aiheuttavat tiloihin öljyn hajua.

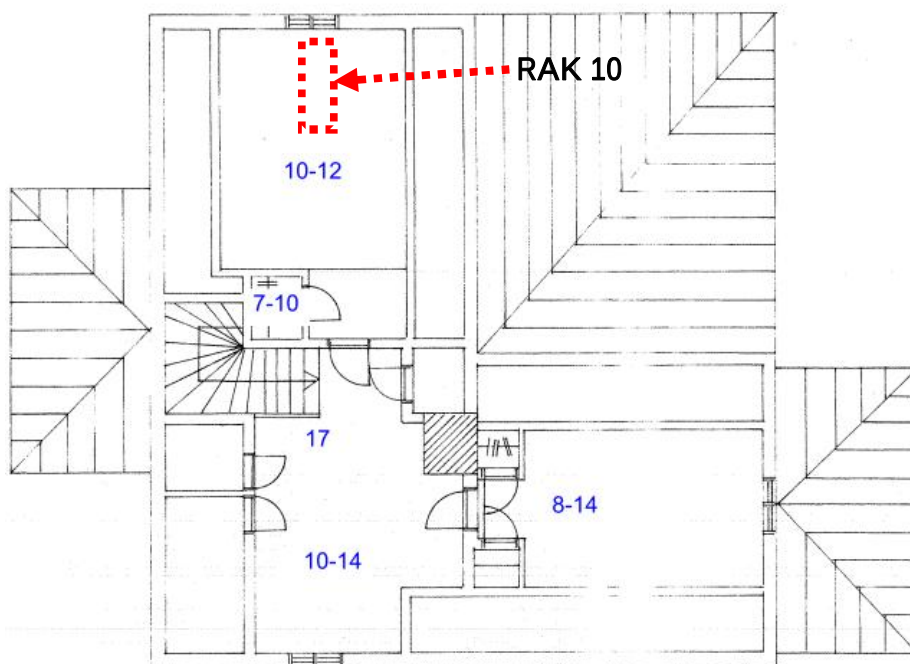
Välipohjan pintamateriaalina olevassa muovimatossa (joustovinyylimatto) havaittiin saumojen aukeilua 2. kerroksen portaikon edustalla. Samassa kohdassa pintakosteudenilmaisimen lukema oli hieman muita alueita korkeampi, mutta lukemat olivat kuitenkin varsin alhaiset ja tavanomaiset puurakenteille. Kuvassa 64 on pintakosteudenilmaisimen lukemat 2. kerroksesta. Välipohjan rakenneavauksessa havaittiin, että orgaaninen täyttö oli paakkuuntunut, ks. kuvat 65 ja 66. Paakkuuntuminen näytti siltä, kun rakenne olisi kastunut jossain elinkaarensa vaiheessa. Kyseisen ulkoseinän reunan puolella näkyi myös muitakin viitteitä kastumisesta mm. ikkunarakenteissa. Puuosat olivat avausten kohdalta kovia eikä lahovaurioitumista havaittu.

**Kuva 64.** Pintakosteusilmaisimen lukemat 2. kerroksessa. Punaisella katkoviivalla on merkitty rakenneavauksen RAK 10 sijainti.

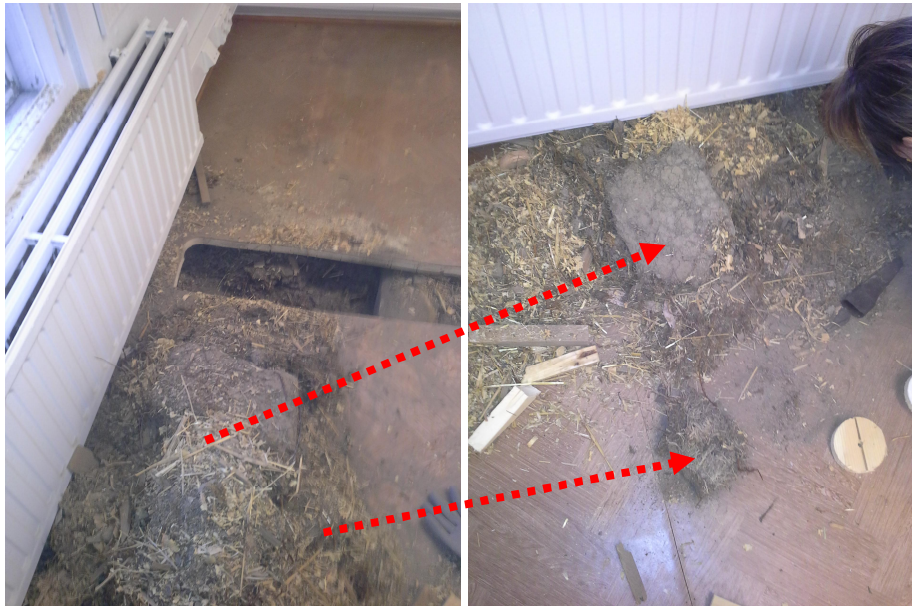
**Kuvat 65 ja 66.** Välipohjan rakenneavaus. Rakenneavauksesta nähtiin, että välipohjan täyttökerrokset ovat paakkuuntuneet. Paakkuuntuminen viittaisi siihen, että rakenne on päässyt kastumaan jossain elinkaarensa vaiheessa. Täyttökerroksesta otettiin materiaalinäyte mikrobianalyysiin ja näytteessä todettiin olevan bakteerikasvua materiaalis-  
sa. Tarkastuksen yhteydessä rakenne oli kuiva ja pölisevä. Rakenne ei ole ilmatiivis.

Välipohjassa olevat epäpuhtaudet voivat kulkeutua ilmapuotojen mukana sisätiloihin ja siten heikentää sisäilman laatua. Sisäilman laadun parantamiseksi suosittelemme välipohjarakenteen täyttökerroksen poistamista todetun mikrobikasvun sekä vanhan vuotovahainnon perusteella. Purkutöitä voidaan tehdä 2. kerroksesta käsin. Täytön alapuolinen umpilaudointi ja kantavat puurakenteet voidaan ainakin pääosin jättää ja uusia vain niiltä alueilta, kun mahdollisia vaurioita havaitaan. Vanhat rakenteet pitää imuroida huolellisesti puhtaaksi ja tarvittaessa puhdistaa mekaanisesti jäljelle jääviä puurakenneseosia ennen uusien rakenteiden asentamista. Rakenne on suositeltava tiivistää ilmatiiviiksi kokonaisuudessaan ylä- sekä alapuolelta esimerkiksi ilmansulkukalvon avulla, jotta vanhaan puurakenteeseen jäävät epäpuhtaudet eivät kulkeudu sisäilmaan.

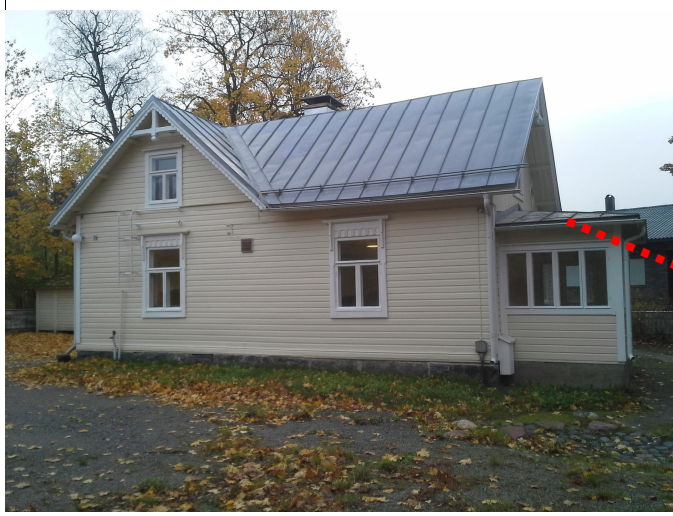
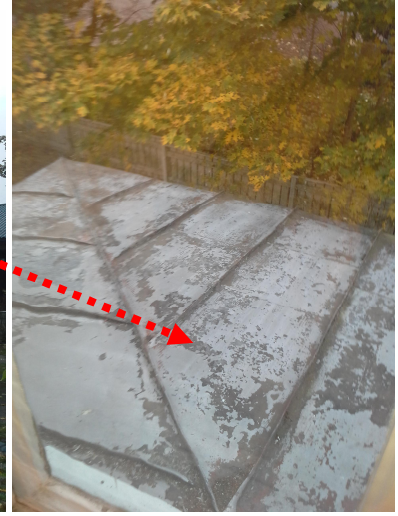
**Kuvat 70 ja 71.** Yleiskuva rakennuksen korkean osan vesikatosta, joka on uusittu ja lumiesteet on asennettu katolle. Alemmalla lappeella erkkerin katossa on pinnoitevaurioita ja se on selvästi vanhempaa katon osaa.

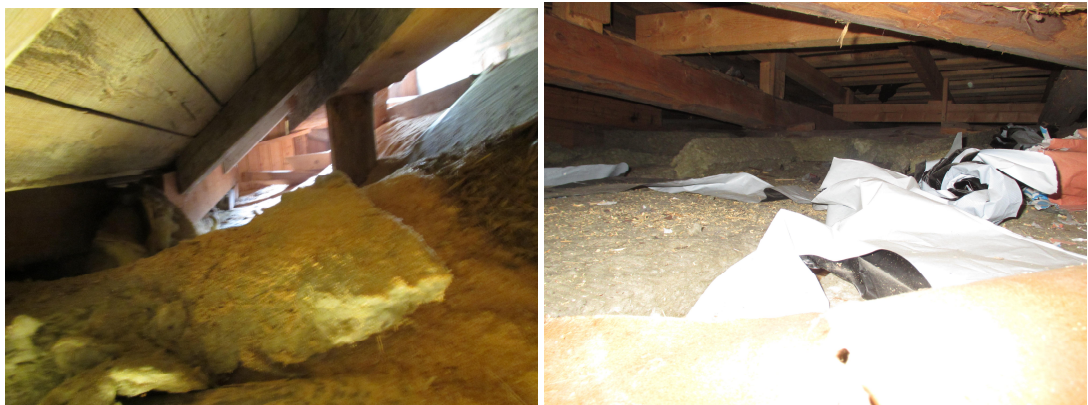
**Kuvat 76 ja 77.** Rakenneavaus RAK 7. Alemmalla tasolla oleva loivan katon osan yläpohjan lämmöneristeet on uusittu mineraalivillalla. Ullakkotilassa oli korjauksen yhteydessä jääneitä roskia, muovisäkkejä ja purua. Muuten ullakko oli varsin hyvässä kunnossa.

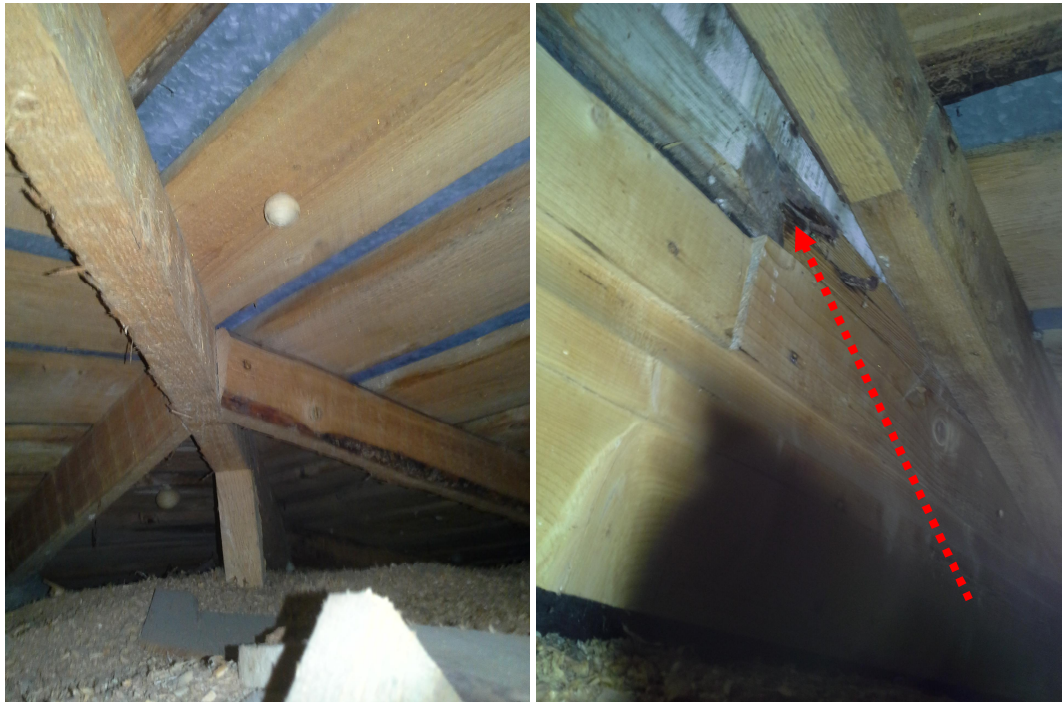
**Kuvat 78 ja 79.** Rakenneavaus RAK 9 (1. kerros). Erkkerin ullakkotila on matalampi kuin muilla osin. Tila oli pääsääntöisesti siisti. Vuotojäljeltä muistuttava värjäytymä nähtiin ulkoseinän ja lappeen liittymän kohdalla (oikea kuva).
