VILLA HAGA, KIRKKONUMMI  
RAKENNUSHISTORIASELVITYS

Juhani Laaksonen  
Diplomityö  
Aalto-yliopisto 2023

**Työn nimi** Villa Haga, Kirkkonummi – Rakennushistoriaselvitys

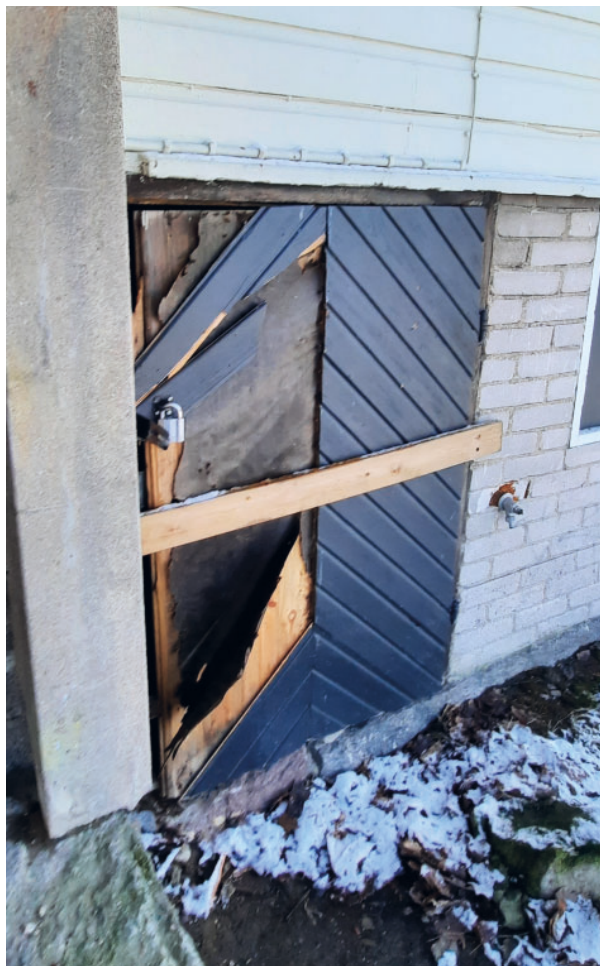
**Kuva 55. Lämmönjakohuoneen murrettu ovi**  
Pahoin vaurioitunut ovi murtojälkineen helmikuussa 2023.  
*Kuva: Tuomo Könönen*

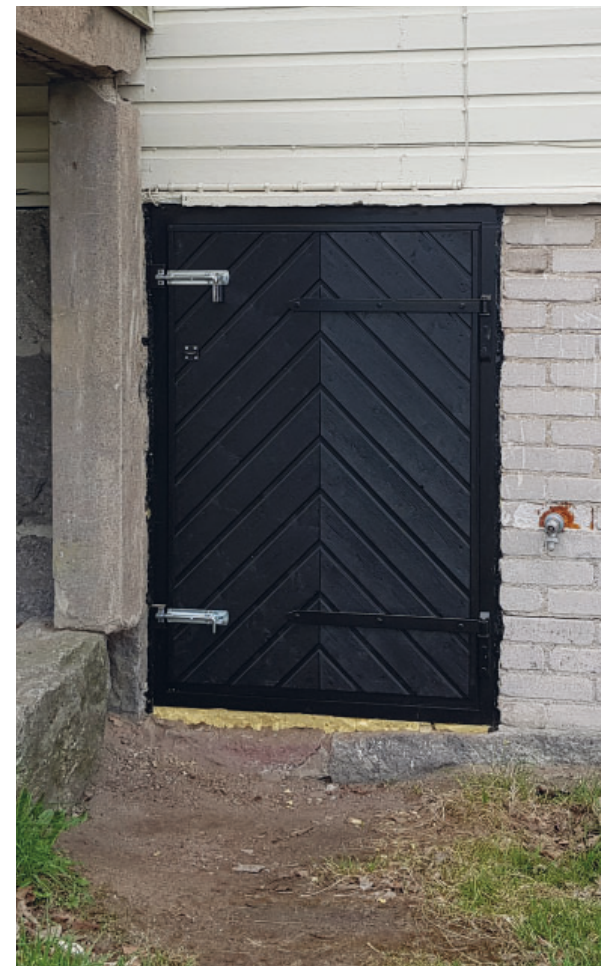
**Kuva 56. Lämmönjakohuoneen uusi ovi**  
Tuokokuussa 2023 uusitun oven saranat mukailevat saman seinustan vanhan oven tyyliä.

Pohjoisjulkisivulla sijaitseva lämmönjakohuoneen ovi tai luukku – kulkuaukon korkeus on alle 180 cm – on selvitystyön aikana uusittu. Sekä korvattu että uusi ovi ovat mustaksi maalattuja, kalanruotopaneloituja ja puurunkoisia. Edellinen ovi on ilmeisesti vaurioitunut murron tai sellaisen yrityksen yhteydessä. Uusitussa ovesta saranat mukailevat rumpuopetus-tilan sarananoiden mallia. Oven vuorilaudaton karmi on maalattu mustaksi.

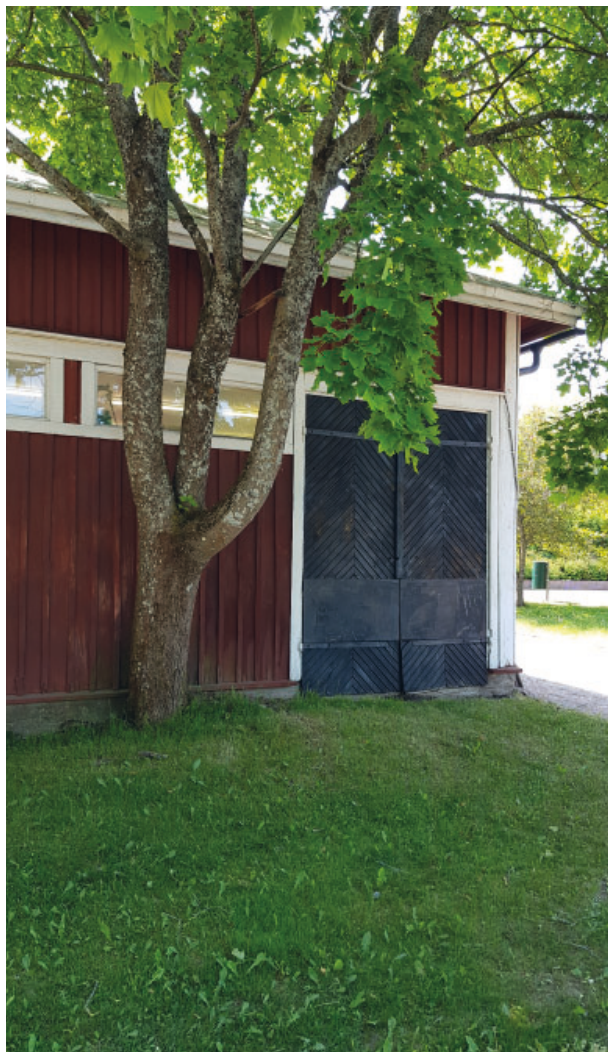
Tilojen nykyinen käyttäjä on selvitystyön yhteydessä kertonut piharakennuksen vanhan julkisivulaudoituksen vaurioituneen 1990–2000-lukujen vaihteessa tehtyjen virheellisten pinnantasausten vuoksi. Maanpintaa oli rakennuksen ympärillä korotettu julkisivun puuosien tasolle, mikä johti kosteuden siirtymiseen maasta lautaverhoiluun. Sitten tilanne on korjattu ja vaurioituneet julkisivuosat uusittu 2010-luvun lopulla. Korjauksen tehnyt eläköitynyt kunnan rakennustarkastaja kertoi hirsirungon säilyneen vaurioitta. Vuorilaudoituksen uusitut osat erottuvat selvästi rakennuksen eteläpäädyssä sekä länsijulkisivulla saunaosan kohdalla.

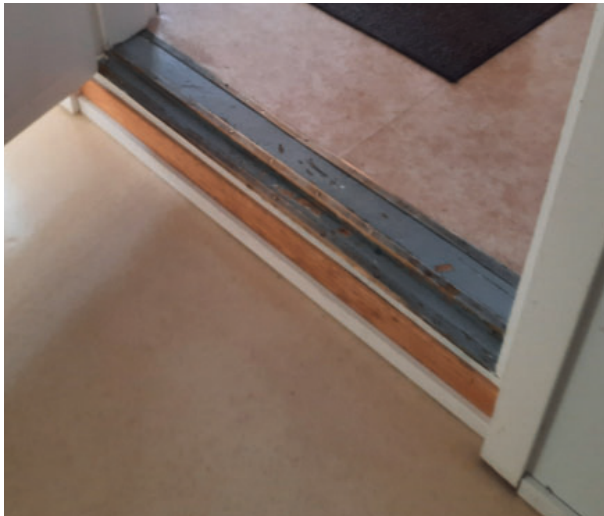
**Kuva 91. Vanha kynnys uudessa oviaukossa**

Pohjoislaajennuksen toisen kerroksen opetustilan ovessa on uuden karmin osana säilynyt vanha kynnys messinkilistoineen. Lattiapintojen korkoero viittaa eroihin rakenteissa ja/ tai useaan päällekkäiseen pintamateriaaliasennukseen.
