Kuntoarvio RS¹⁵

Navalan kartano

Navalantie 19, 02880 Veikkola

Tarkastuspäivä 8.8.2019 | Raportointipäivä 30.8.2019

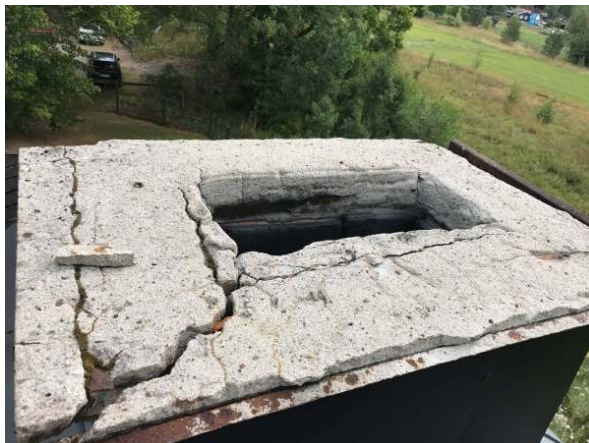
Sadevettä on päässyt katolta savupiipun rakenteisiin.

2. Savuhormin halkeamista sadevettä on päässyt seinä- ja yläpohjarakenteisiin.

- Vesikaton kulkusiltojen asennus.
- Savupiipun kunnostaminen.
- Vesikaton huoltomaalaus.

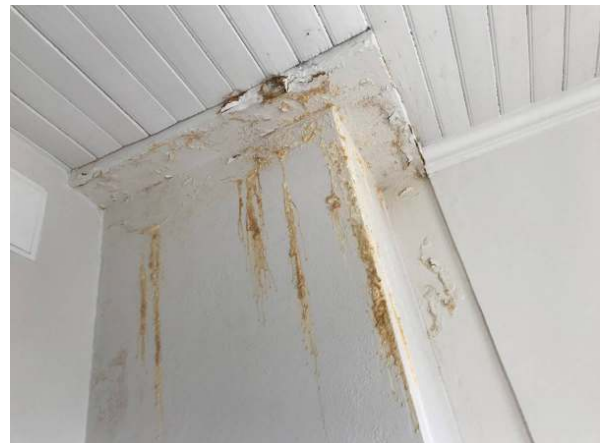
3. Savuhormin halkeamista sadevettä on päässyt seinä- ja yläpohjarakenteisiin.

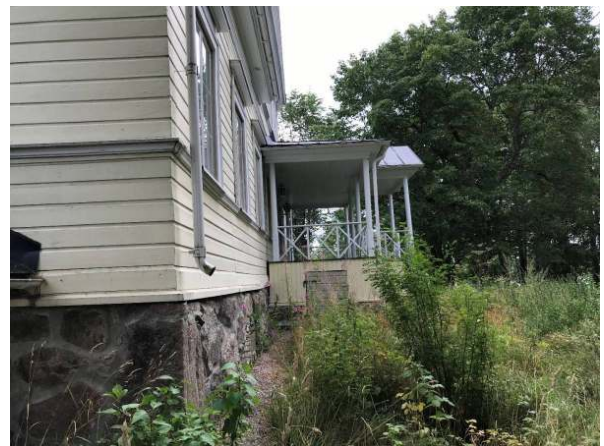
7. Syöksytorvi suositellaan jatkamaan ulottumaan betonikourulle.

- Takapihan syöksytorvet suositellaan jatkamaan ulottumaan betonikourulle.

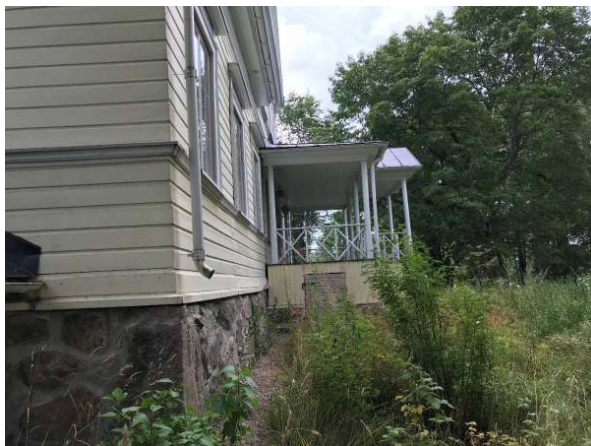
8. Kasvillisuus ja viheralueet takapihalla.

- Kasvillisuuden harvennus takapihalla 1 - 2 kertaa tarkastelujakson aikana.

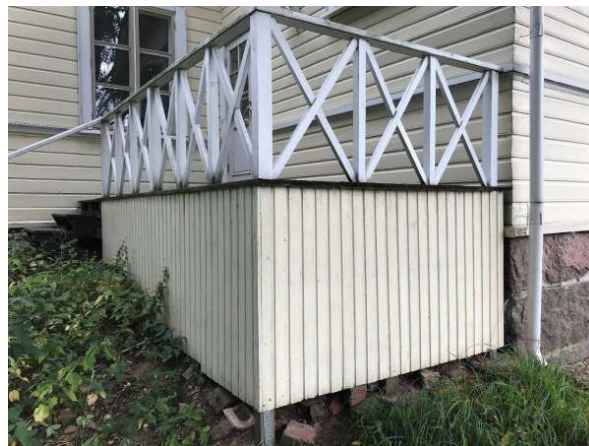
9. Kasvillisuus ja viheralueet takapihalla.

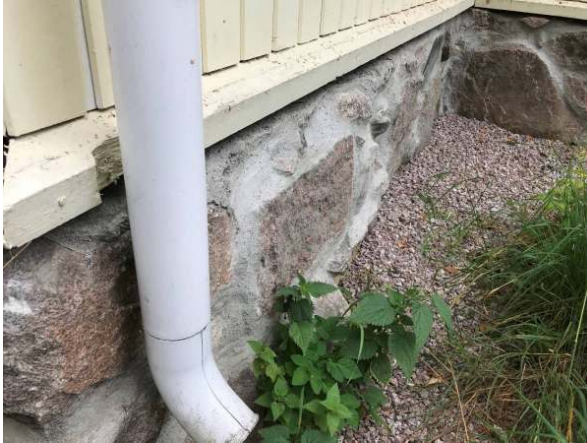
17. Sokkelirakenteita on korjattu.

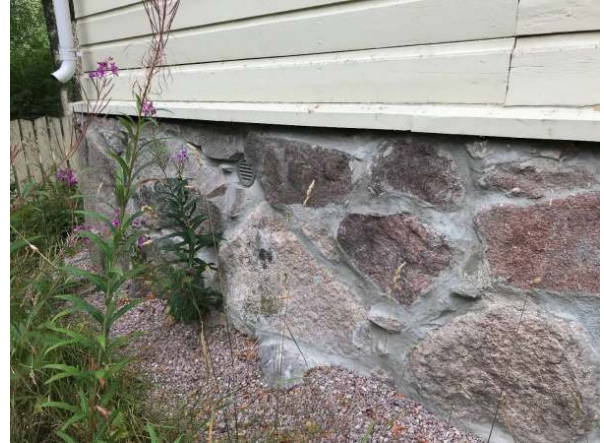
18. Sokkelirakenteita on korjattu.

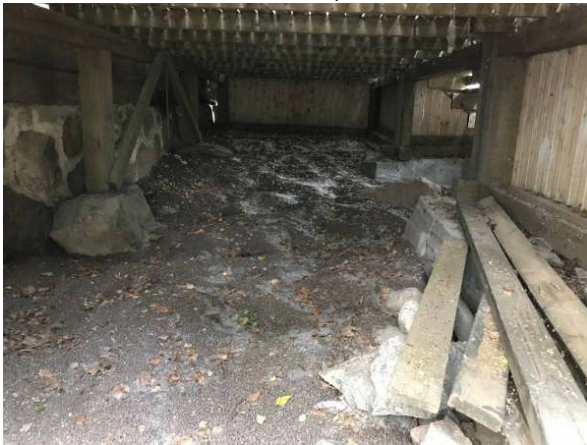
19. Terassin perustuksia on korjattu (mm. uusia betonianturoita on valettu)

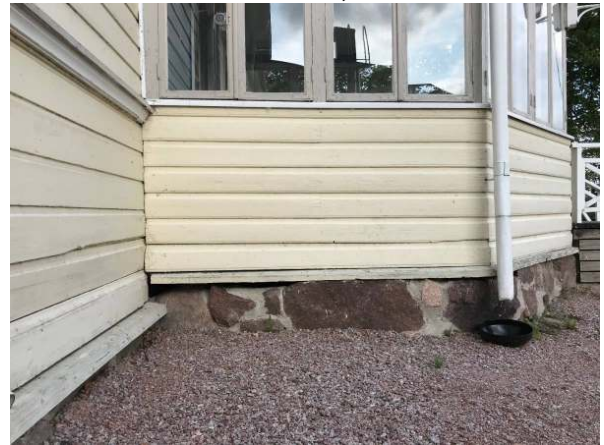
20. Kuistin sokkeli on painunut.

- Kuistin sokkelin kunnostus.
- Suositellaan alapohjatilan puhdistamista ja tarvittaessa maa-aineksen osittaista uusimista.
- Julkisivuverhouksen paikallista uusimista (mm. etupihan ulko-oven alueella) ja julkisivupintojen huoltomaalaus.
- Vesikaton huoltomaalaus.
- Varaudutaan märkätilojen vaiheittaiseen korjaustarpeeseen jakson aikana.

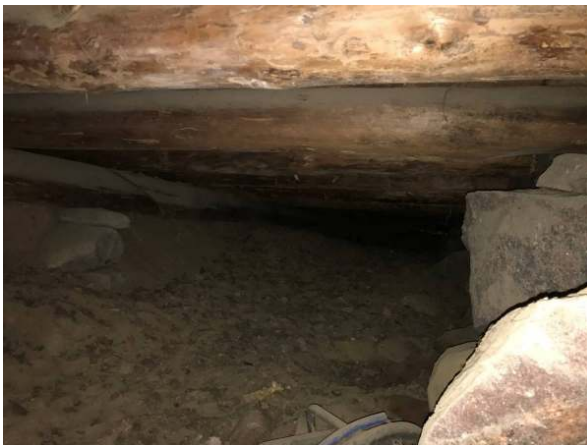
21. Alapohjatilassa on roskaa. Maa-aines on pääosin hienoa hiekkaa.

- Suositellaan alapohjatilan puhdistamista ja tarvittaessa maa-aineksen osittaista uusimista.

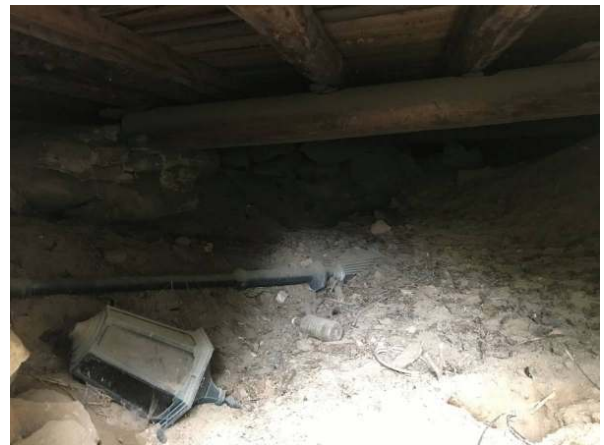
22. Alapohjatilassa on roskaa.

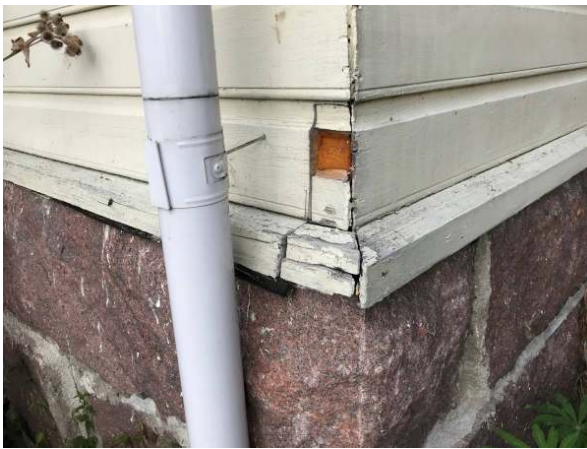
25. Paikallinen vaurio ulkoverhouksessa.

- Julkisivuverhouksen paikallista uusimista (mm. etupihan ulko-oven alueella).
- Julkisivupintojen huoltomaalaus.

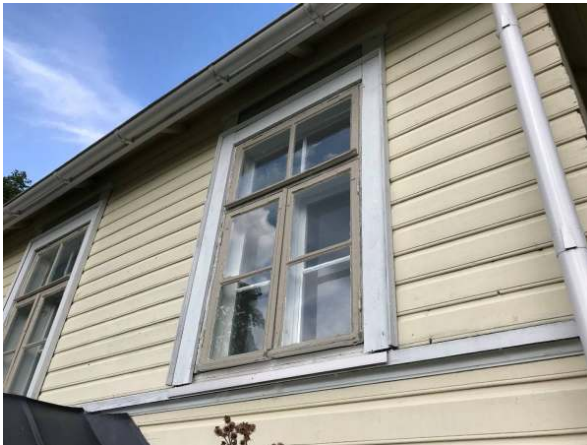
27. Puuikkunat ovat pääosin tyydyttävässä kunnossa.

- Ikkunoiden puuosien huoltomaalaus.

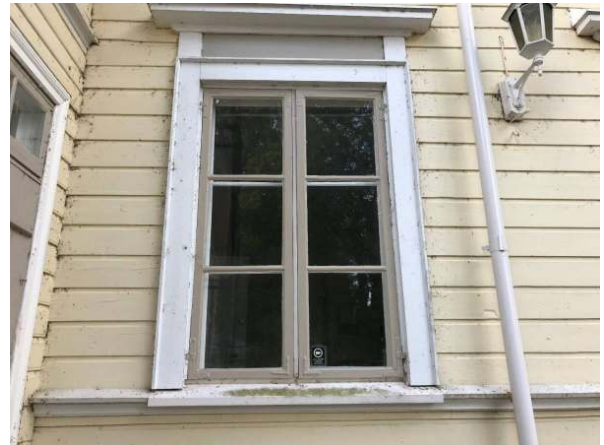
28. Puuikkunat ovat pääosin tyydyttävässä kunnossa.

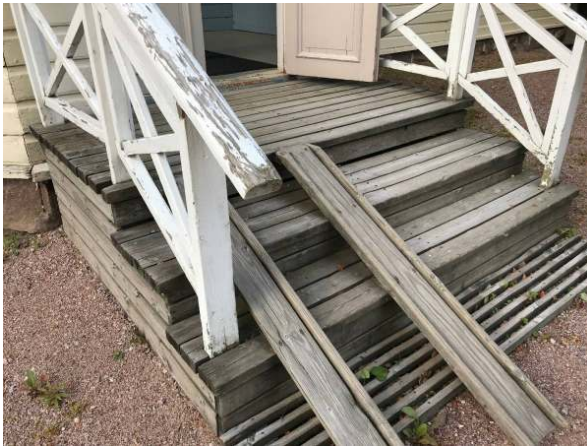
29. Pääoven portaat ovat kunnostuksen tarpeessa.

- Ulko-ovien kunnossapitokorjauksia, sisältäen mm. pintakäsittelyt, tiivisteiden uusimisen ja tarvittavat säätötoimenpiteet.
- Ulko-ovien portaiden kunnostaminen.

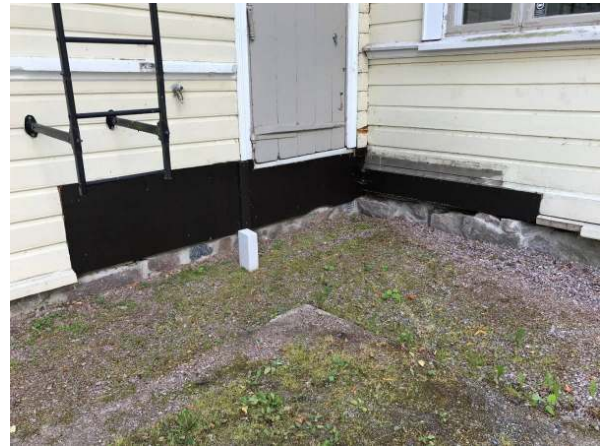
30. Ulko-ovet portaat on uusittava julkisivuverhouksen uusimisen yhteydessä.

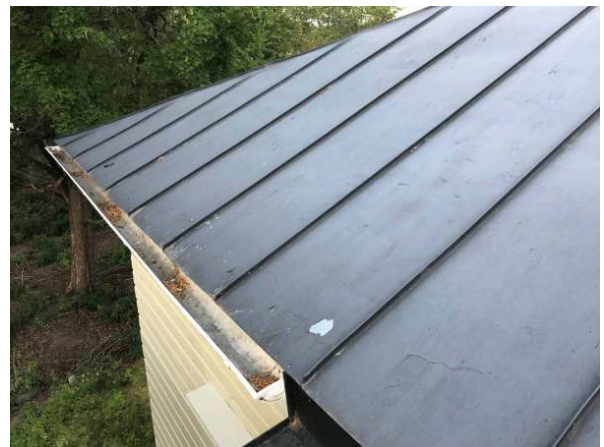
32. Peltikate on huoltomaalauksen tarpeessa.

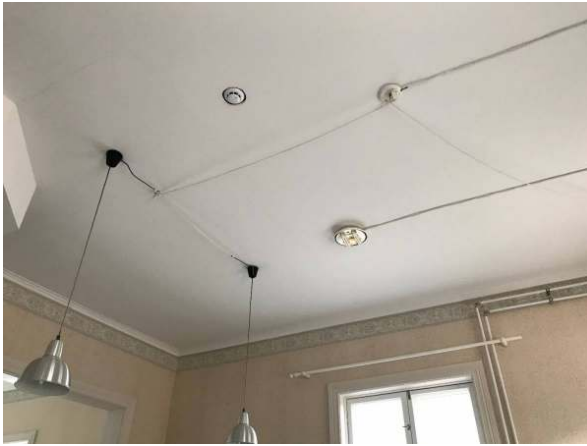
33. Välipohjan painumisen takia katto on levytetty uusiksi.

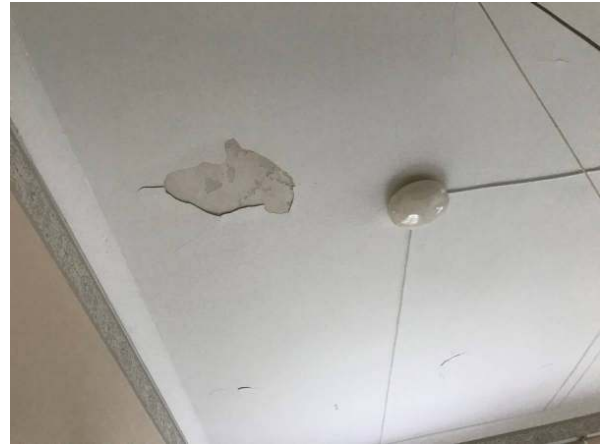
34. Sisäkattot kaipaavat huoltomaalausta.

- Yleistiloja kunnostetaan vaiheittain jakson edetessä tarpeen mukaan.
- Keittiön ja siipirakennuksen lattia- ja seinärakenteiden kuntotutkimus.

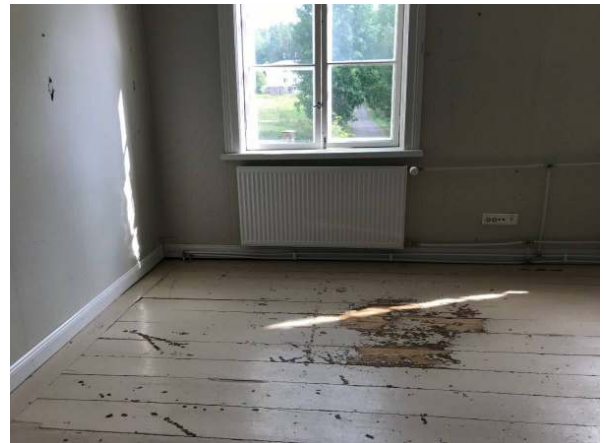
36. Lattiapinnat kaipaavat huoltomaalausta.

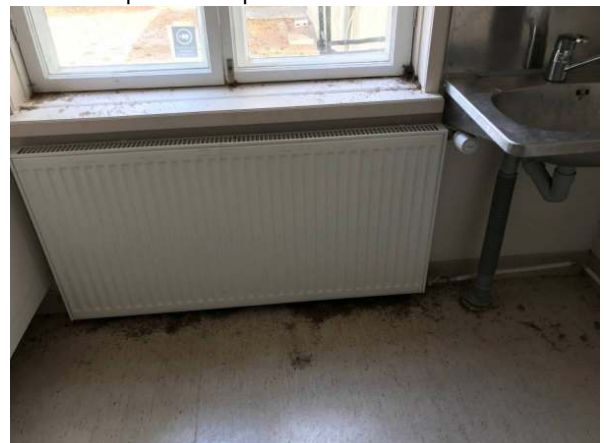
Saatujen tietojen mukaan osa lattia- ja ulkoseinärakenteista on lahoja ainakin keittiön ja siipirakennuksen alueella.

38. Keittiön lattia- ja seinärakenne on saatujen tietojen mukaan heikossa kunnossa.

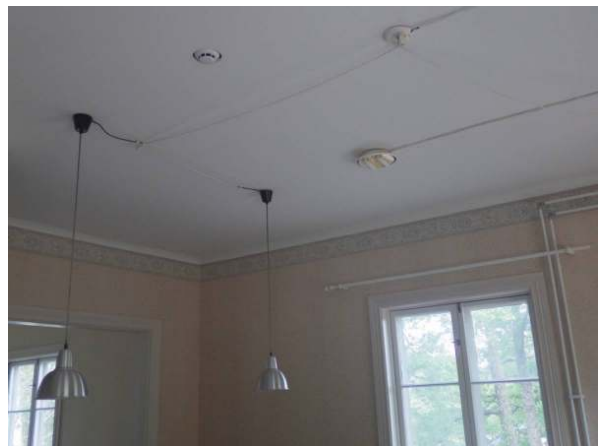
80. Paloilmaisin (ja korjattavia valaisinasennuksia).
