Kuntoarvio RS¹⁵

Rakennustekniikka, LVI- ja sähköjärjestelmät

Navalan kartanon punainen tupa

Tarkastuspäivä 8.8.2019 | Raportointipäivä 30.8.2019

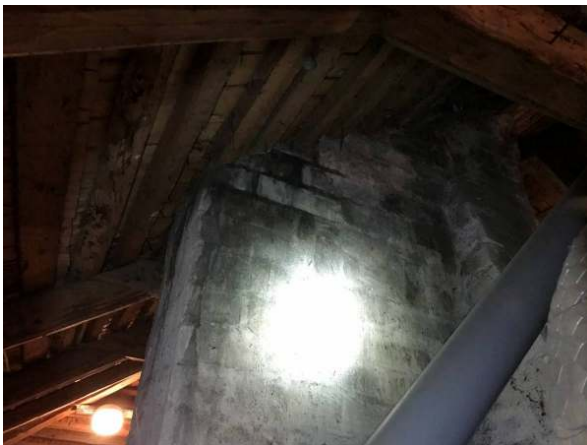
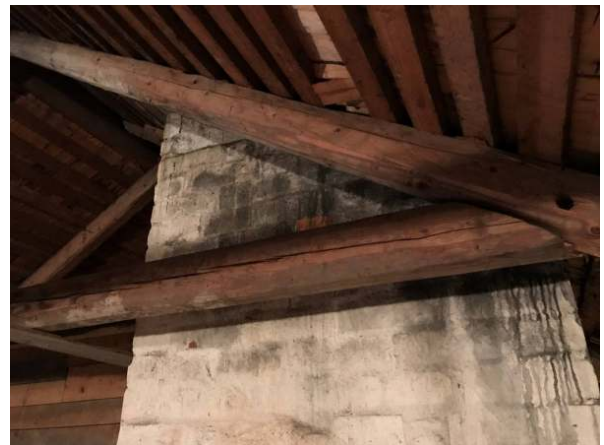
Yläpohjan savuhormissa on silmin nähden mikrobivaurioita, joten korjauksiin tulisi ryhtyä pikaisesti sisäilman laadun varmistamiseksi. Suositellaan erillistä kunto- ja sisäilmanlaaduntutkimusta korjaustavan ja laajuuden selvittämiseksi.

1. Savuhormissa on mikrobivaurio.

2. Savuhormissa on mikrobivaurio.

- Suositellaan erillistä kunto- ja sisäilmanlaaduntutkimusta korjaustavan ja laajuuden selvittämiseksi.

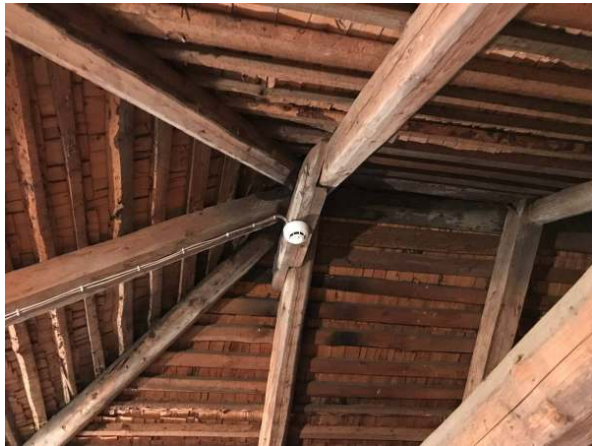
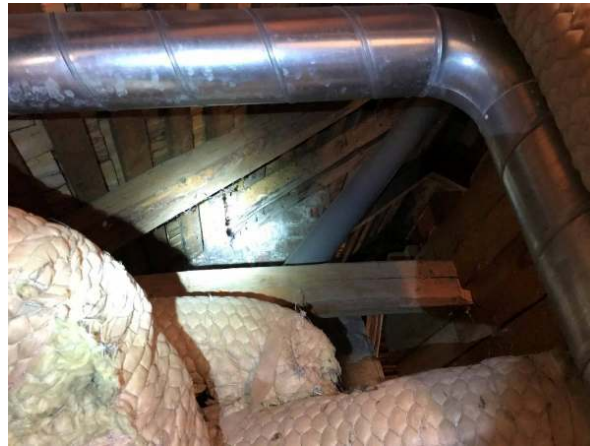
Vesikatossa havaittiin useita vuotokohtia yläpohjan tiloissa. Aluskatteena on alkuperäinen pärekatto.

3. Vesivuotoja vesikatossa.

4. Vesivuotoja vesikatossa.

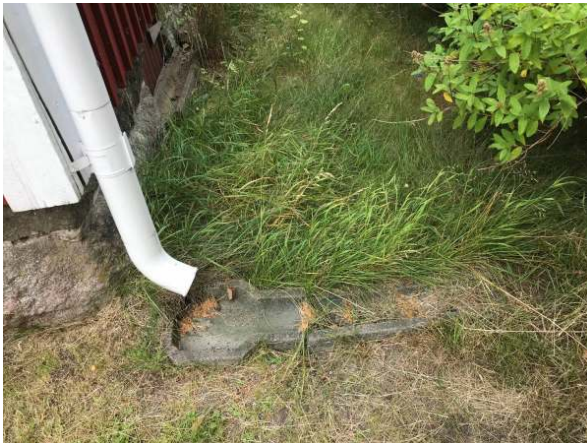
Pintavesien ohjauksissa on havaittavissa puutteita, jotka tulee korjata. Hulevedet valuvat vierustoille, ja maan routiminen vaurioittaa perustuksia.

5. Katoilta tulevat vedet johdetaan syöksytorvista betonisilla pintakouruilla pois vierustoilta.

- Maaperätutkimus, jossa kartoitetaan mm. mahdollisen massanvaihdon / maaperän vahvistamisen tarpeellisuus.
- Mahdollisen salaoja- ja sadevesijärjestelmän asentaminen maaperätutkimuksen suositusten mukaisesti.

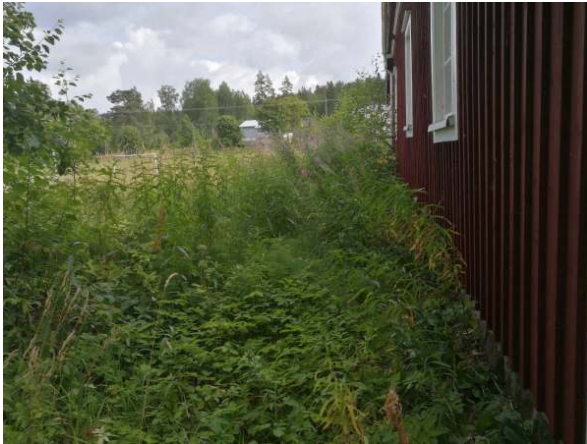
Vierustoilla on kasvillisuutta. Kasvit lisäävät rakenteiden kosteusrasitusta ja heikentävät kuivumista. Vierustoilla seinärakenteiden välittömässä läheisyydessä kasvava kasvillisuus suositellaan poistamaan tarvittavin osin.

6. Rakennuksen takaseinän vieressä on runsaasti kasvillisuutta.

- Kasvillisuuden poisto seinustoilta.

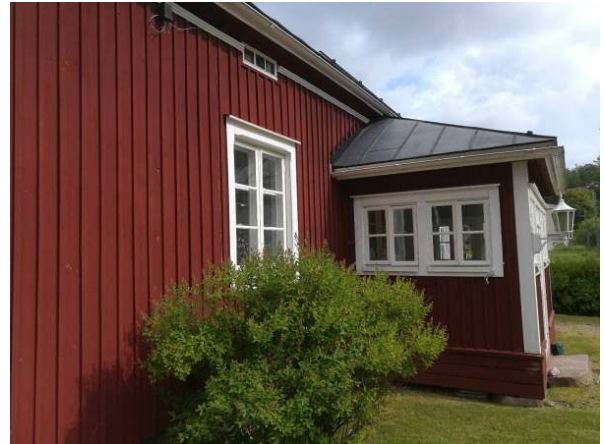
7. Etupihalla on vähän kasvillisuutta.

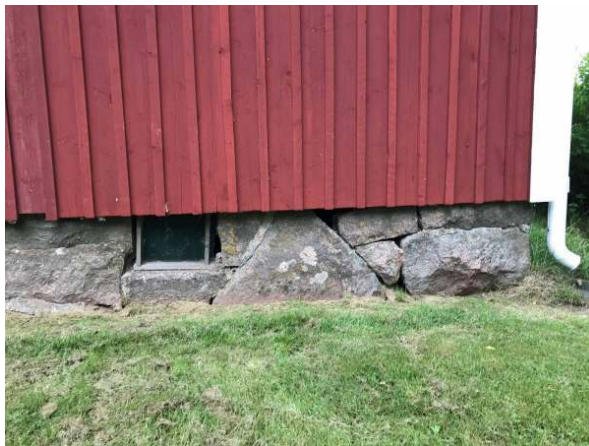
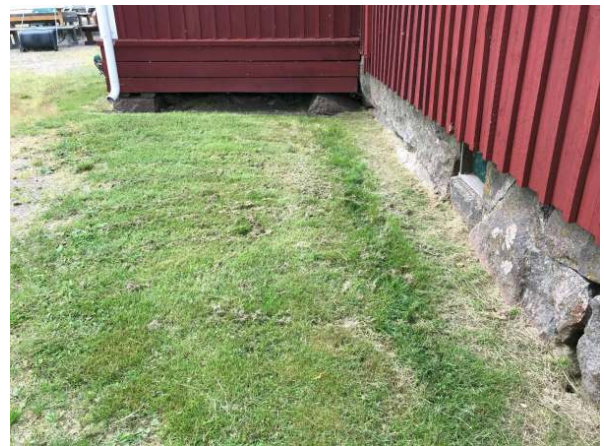
8. Sokkelit ovat painuneet ja ovat yleisesti heikossa kunnossa.

9. Sokkelit ovat painuneet ja ovat yleisesti heikossa kunnossa.

- Mahdollinen massanvaihto / maaperän vahvistukset maaperätutkimuksen mukaisesti. Rakennuksen alapohjan oikaisu tunkkaamalla, ja sokkeleiden kunnostus.

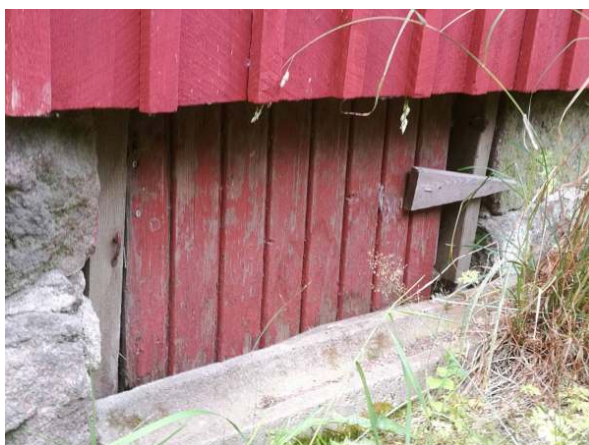
Alapohjaa ei päästy tarkastamaan kierroksen aikana, koska alapohjan luukku oli ruuvattu kiinni. Edellisen, vuonna 2013 tehdyn raportin mukaan alapohjassa havaittiin merkittäviä lahovaurioita. Suositeltuja huoltotoimenpiteitä ei tiettävästi ole tehty.

10. Alapohjan luukku oli ruuvattu kiinni.

- Alapohjan kuntotutkimus.

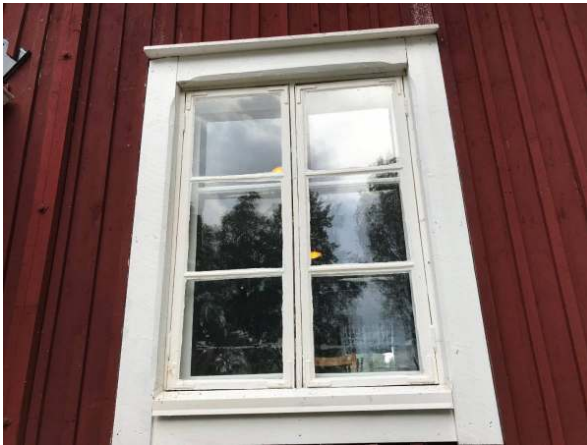
15. Ikkunat suositellaan huoltomaalamaan tarkastelujakson aikana.

- Ikkunoiden puuosien huoltomaalaus ja yläpohjan ikkunan kunnostus.

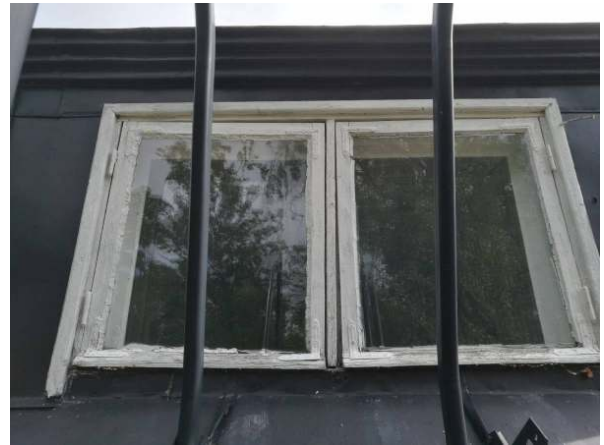
Ikkunoiden kunto on tyydyttävällä tasolla. Ikkunoissa esiintyy maalipintojen haalistumista, käyntiongelmia ja epätiiveyttä. Puuosissa ei kuitenkaan pääosin havaittu merkittäviä vaurioita, lukuun ottamatta yläpohjan ikkunaa, joka on heikossa kunnossa. Suositellaan kunnostamaan jakson aikana mm. huoltomaalauksilla, tiivistyskorjauksilla, lukitusten öljyämällä sekä tarvittavilla käyntisovituksilla.

16. Yläpohjan ikkuna on kunnostuksen tarpeessa.

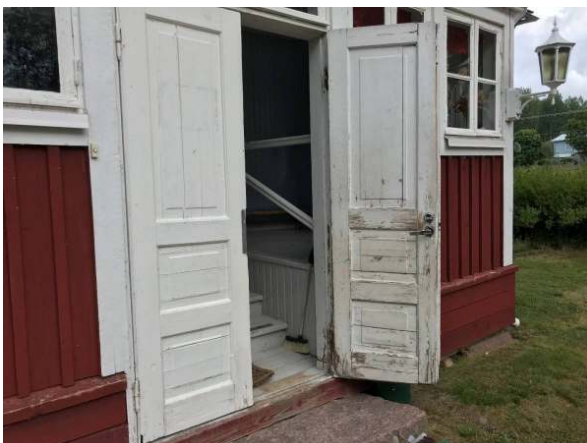
17. Ulko-ovi kaipaa huoltomaalauksia.

- Ulko-ovien huoltomaalaus.

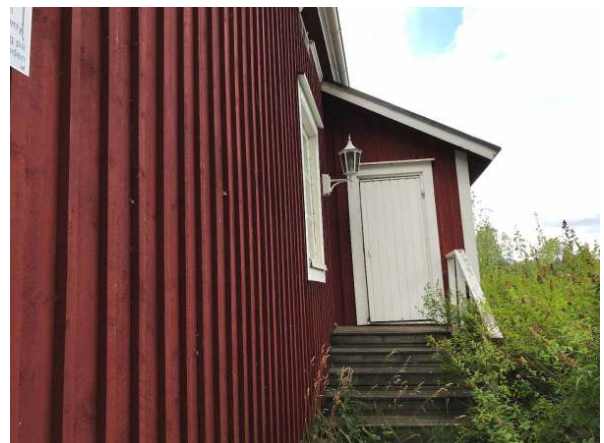
18. Ulko-ovet ovat pääosin tyydyttävässä kunnossa.

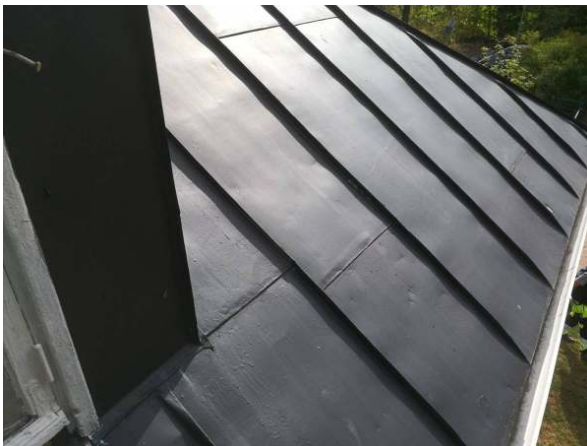
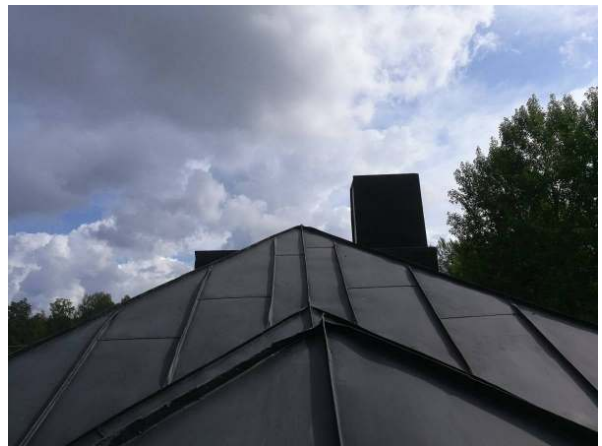
19. Vesikatolla ei ole järjestetty huoltoreittiä.

20. Vesikatolla ei ole järjestetty huoltoreittiä.

- Lumiesteiden ja kulkusiltojen asentaminen katolle.
- Rivipeltikatteen huoltomaalaus.

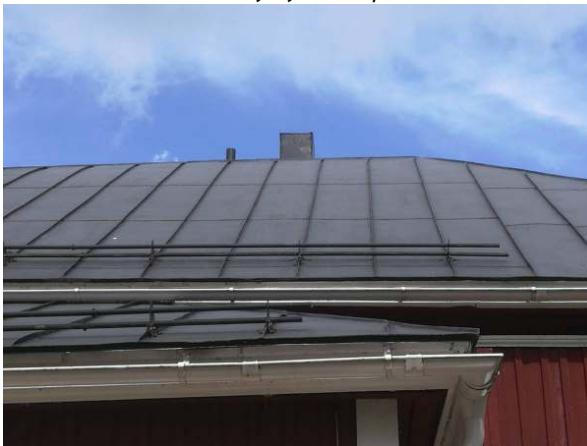
21. Etupuolella on osittaiset lumiesteet.

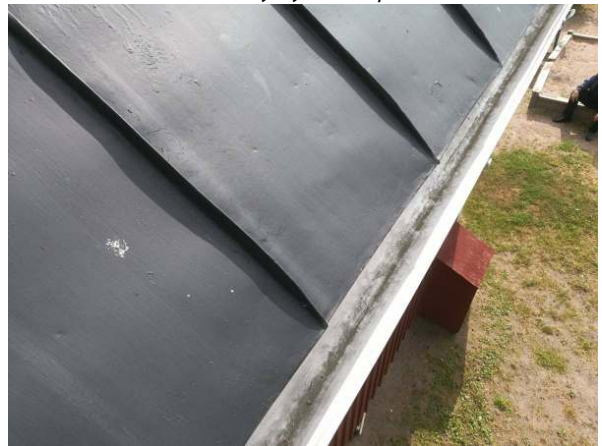
22. Sadevesikourut on kunnossa.

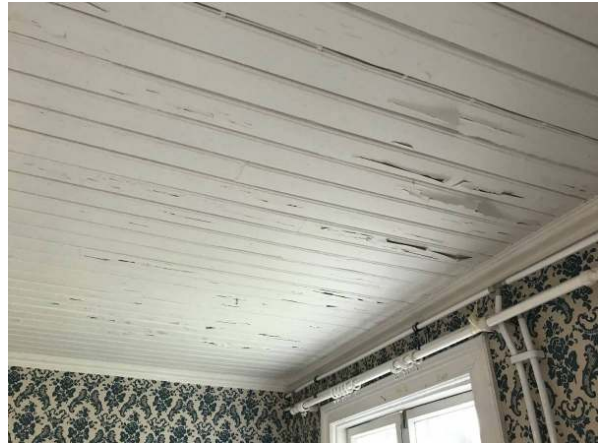
24. Sisäkatot kaipaavat huoltomaalausta.

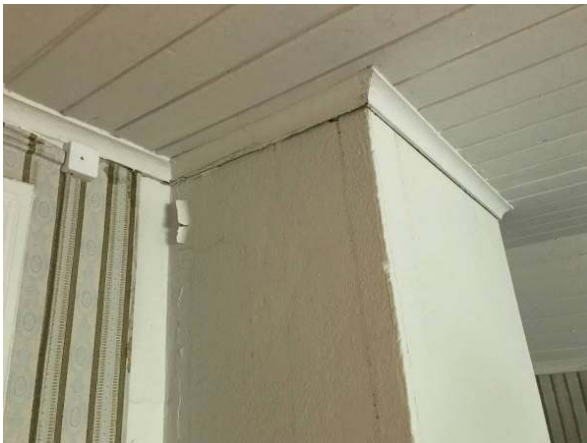
25. Vesivuotojälkiä savuhormissa.

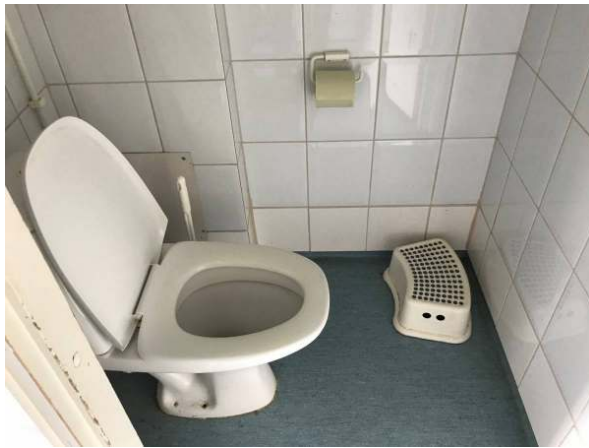
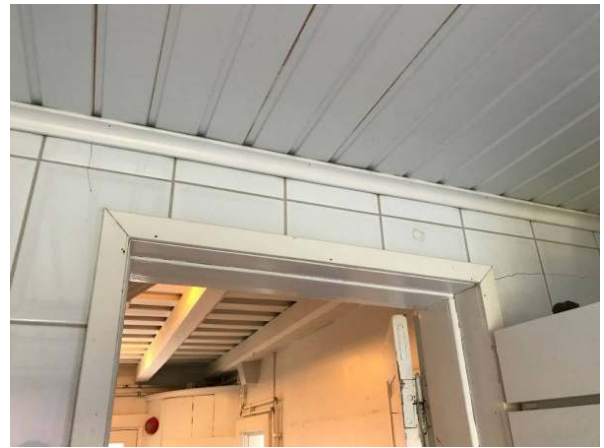
Pesutilojen roiskevesialueiden pintarakenteet ovat todennäköisesti saavuttaneet teknisen käyttöikänsä ja laattasaumojen kautta voi päästä kosteusrasitusta rakenteisiin. *Käyttöikäenä käytetyille ratkaisuille pidetään yleisesti n. 20 vuotta (muovimatto) tai n. 30 vuotta (nykyaikainen vedeneriste + laatta) (KH-90-00403 Kiinteistön tekniset käyttöiät ja kunnossapitajakset).* Märkätiloille suositellaan teetettävän jakson loppupuolella erillinen kartoitus, jonka perusteella selviää tarkemmin tuleva korjaustarve ja sen ajankohta.

27. Märkätilat ovat kunnostuksen tarpeessa.

28. Märkätilat ovat kunnostuksen tarpeessa.

- Märkätiloille suositellaan teetettävän erillinen kosteuskartoitus, jonka perusteella selviää tarkemmin tuleva korjaustarve ja sen ajankohta.
- Varaudutaan märkätilojen korjaustarpeeseen jakson aikana.

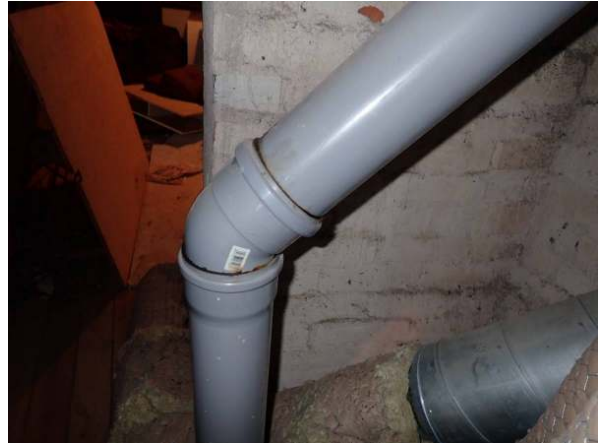
31. Viemärit ovat muovia.

- Viemärit kuvataan (yhdessä kartanon viemäreiden kanssa).

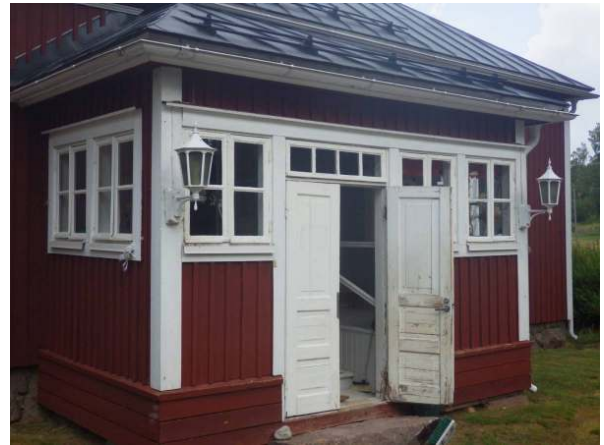
38. Rakenteisiin asennettuja valaisimia.

- Rakenteisiin asennettujen valaisimien uusiminen vanhaa kunnioittaen.

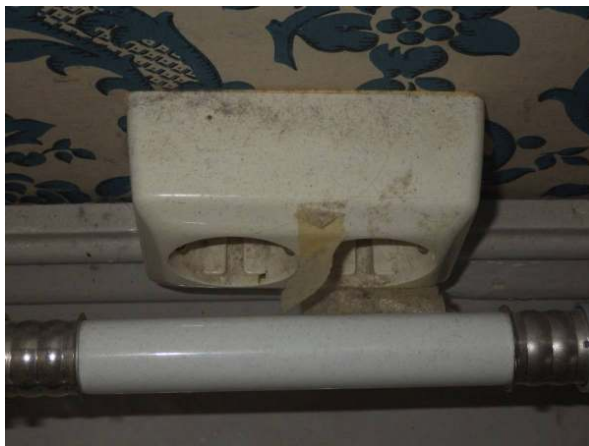
40. Hiushalkeama pistorasiassa.

- Rikkoutuneiden sähkökalusteiden uusiminen.

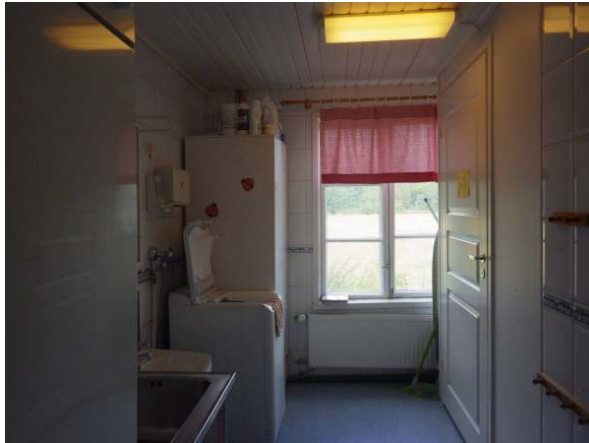
41. Himmeä loisteputkivalaisin.

- Sisätilojen valaisimien osittainen uusiminen.

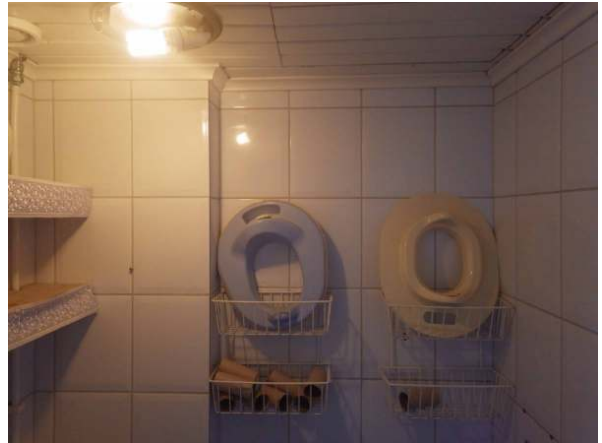
42. Märkätilan uusittava valaisin.
