Navalan kartanon maaperän kunnostus

PILAANTUNEEN MAAN KUNNOSTUKSEN TOIMENPIDERAPORTTI

Kirkkonummen kunta

3.2.2026
P54620P001

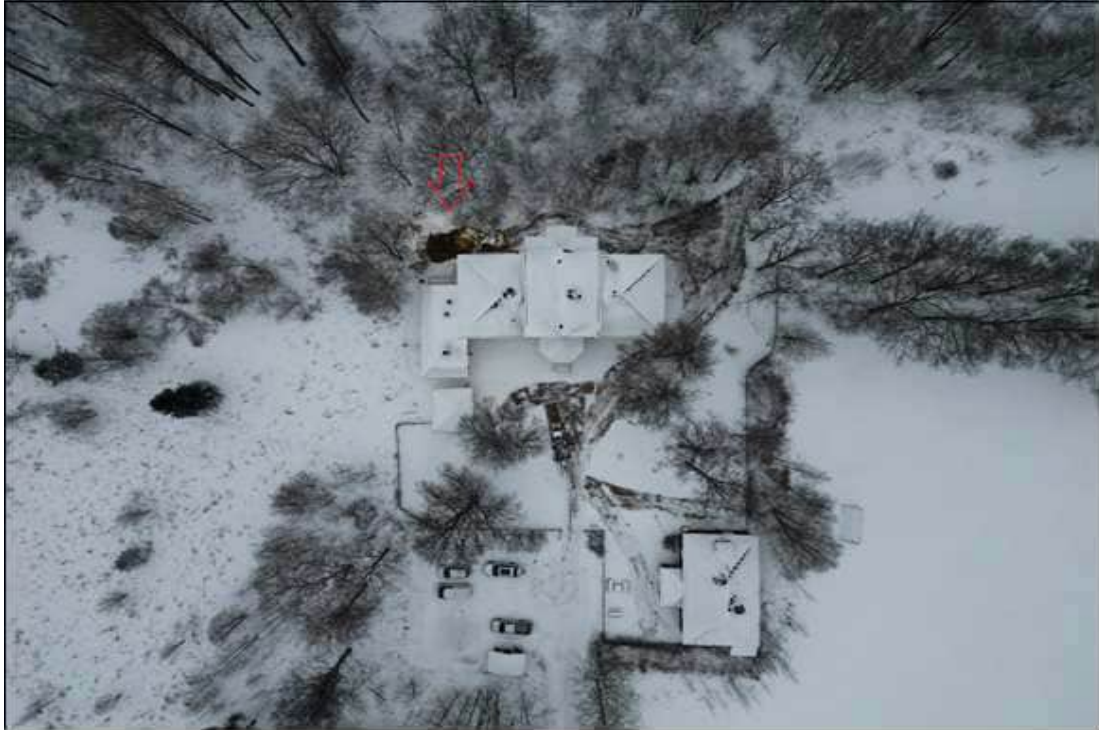
Kuva 1. Kartanorakennus 100 m korkeudesta kuvattuna. Maaperän kunnostustyön aloitus tutkimuspisteen FCG11 kohdalta, rakennuksen eteläpuolella 12.1.26 (pun. nuoli).

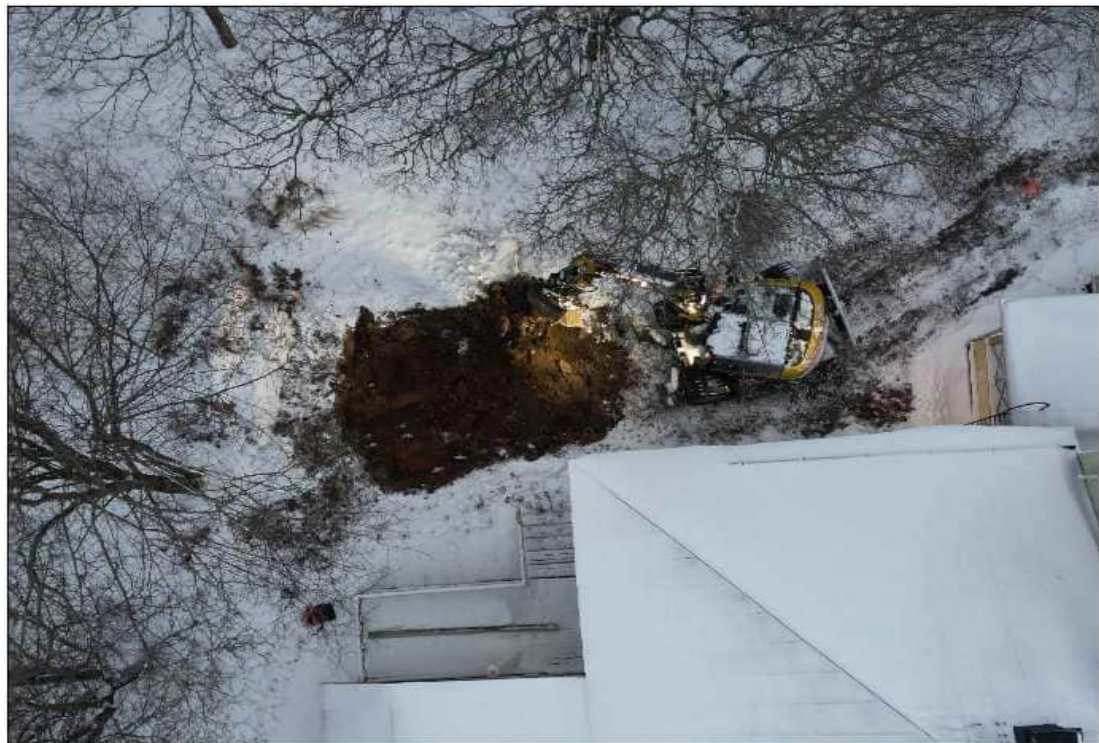
Kuva 2. Rakennuksen eteläpuoli tutkimuspisteen FCG11 kohdasta (kuva 1), kaivettiin ylös voimakkaasti pilaantunutta maata. Maan seassa todettiin 0,3-0,5 m syvyydeltä tiilijätettä.

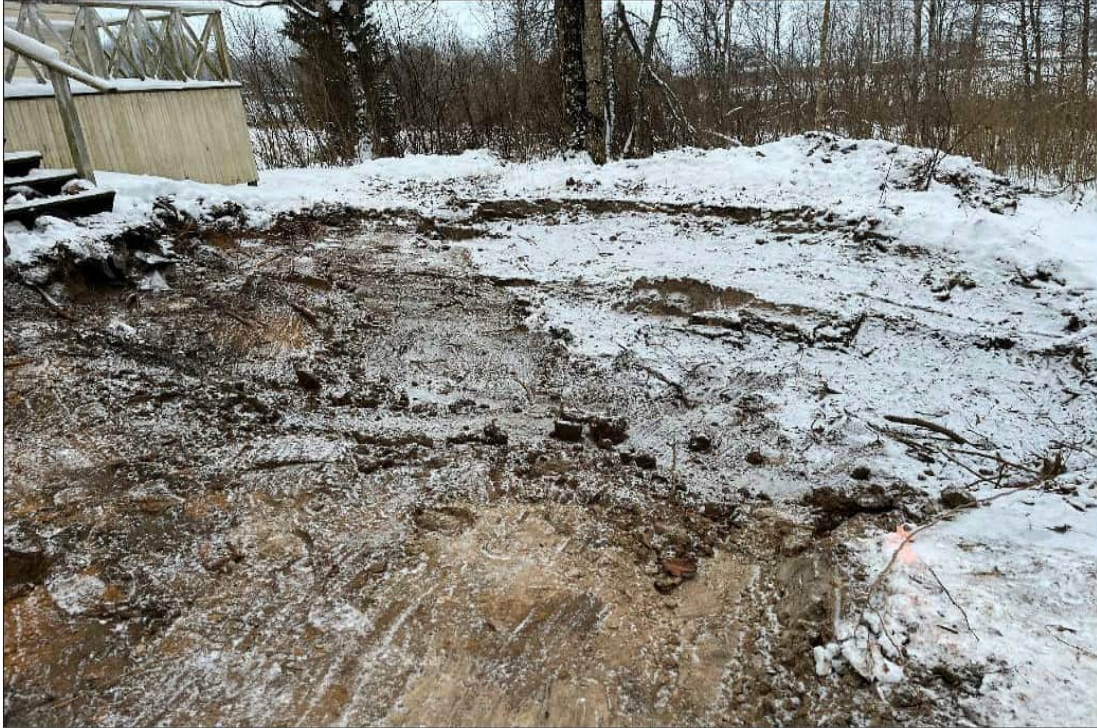
Kuva 3. Pilaantunut pintamaa kaivettu ylös, kartanorakennuksen eteläpuolella 12.1.26, tutkimuspisteen FCG11 kohdalta. Kaivualueelta poistettiin 0,3-0,5 m syvyydeltä tiilijäte.

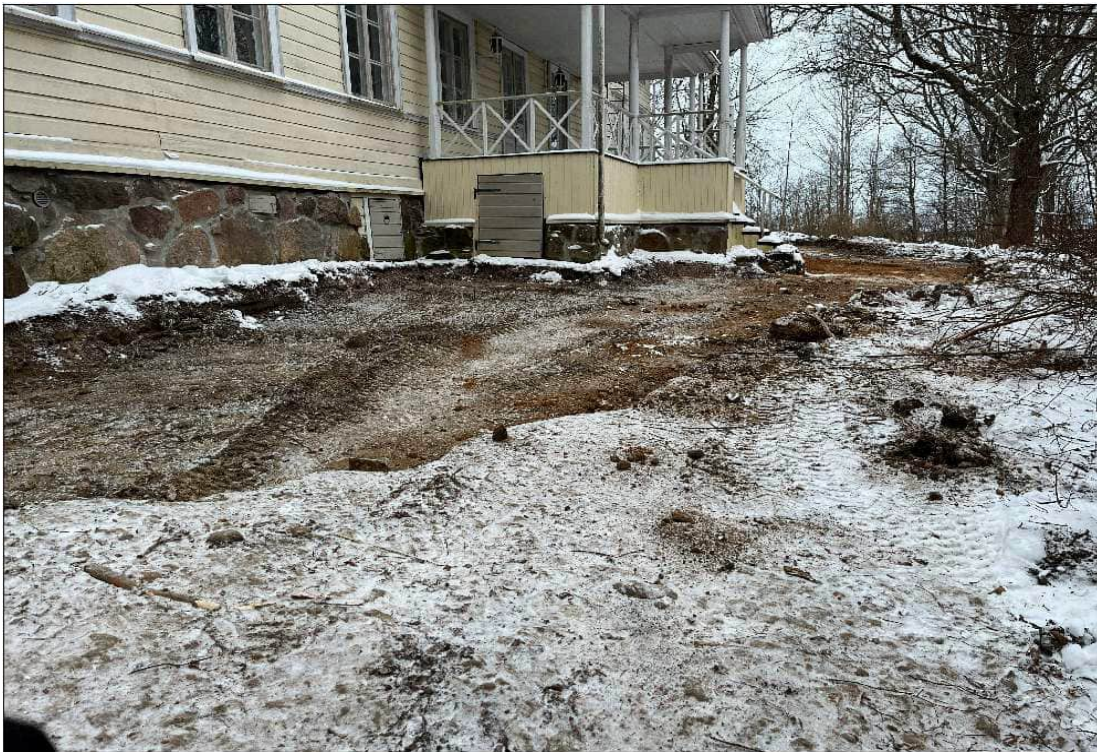
Kuva 4. Voimakkaasti ja lievästi pilaantunut pintamaa kaivettu ylös kartanorakennuksen etelä-länsipuolella 13.1.26, tutkimuspisteiden FCG7-FCG10 kohdalta.

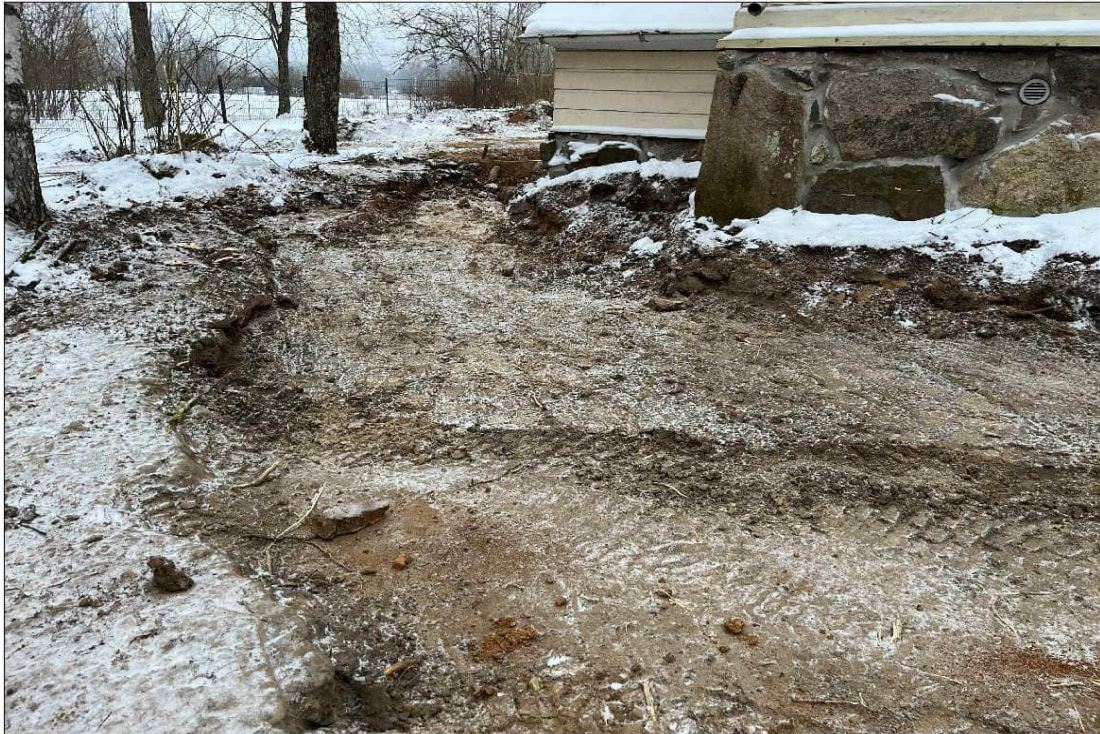
Kuva 5. Voimakkaasti pilaantunut pintamaa kaivettu ylös, kartanorakennuksen länsipuolella 13.1.26, tutkimuspiste FCG6-FCG7 kohdalta.

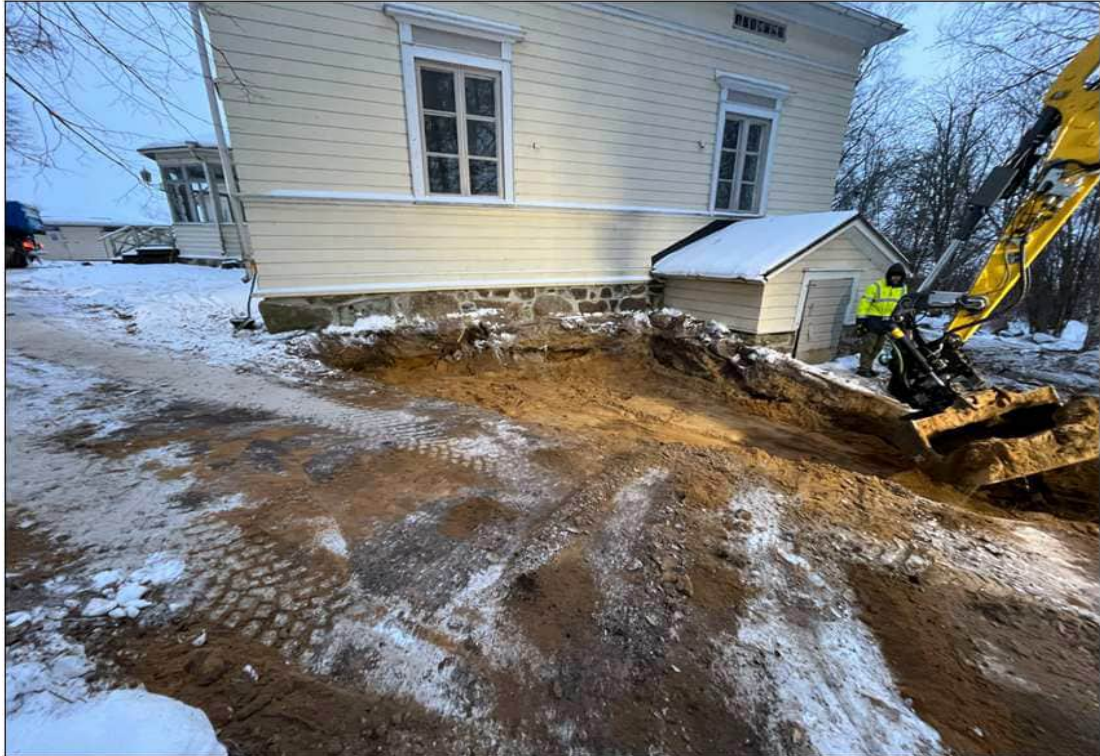
Kuva 7. Rakennuksen pohjoispuolen voimakkaasti pilaantuneen maan kaivualue 14.1.26.

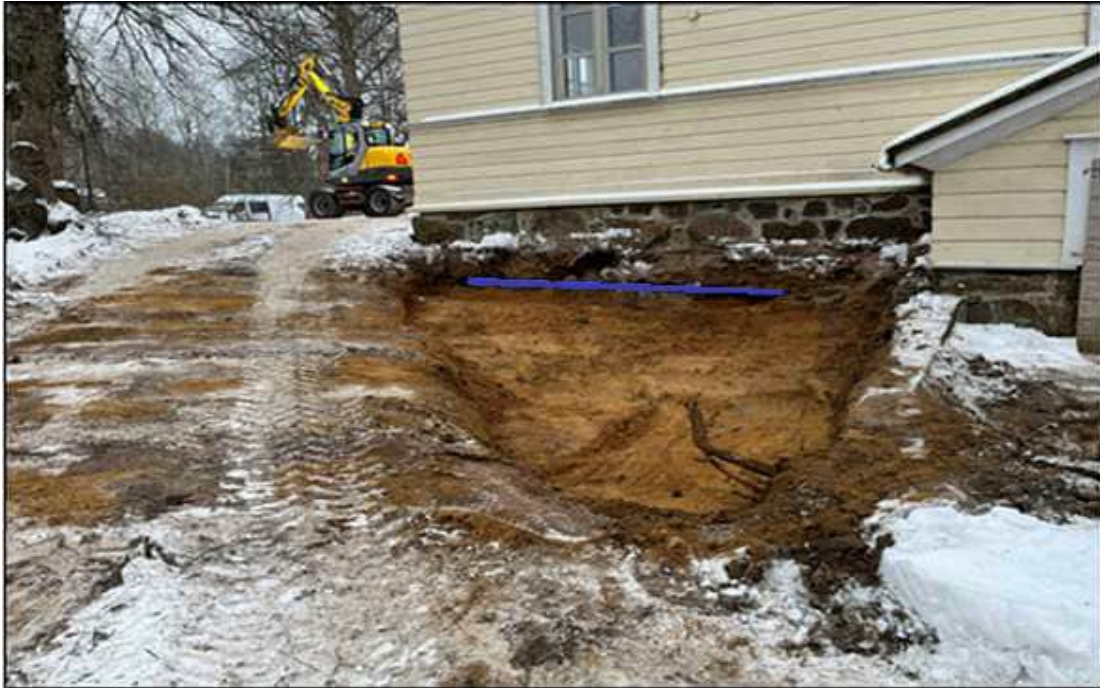
Kaivualueelle, rakennuksen pohjoispäädyn kivijalan alapuolelle jäi jäännöspitoisuusnäytteen T14 tuloksen perusteella, alemman ja ylemmän ohjearvon välissä olevia pitoisuuksia sinkkiä.

Kuva 8. Rakennuksen pohjoispuolen kaivualue 14.1.26. Lievästi pilaantunut maakerros jäi rakennuksen kivijalan alapuolelle, n. 0,4 m syvyydelle maanpinnasta (sininen viiva).

Kaivualueet täytettiin ja tiivistettiin muualta tuoduilla puhtailla kitkamailla. Kartanorakennuksen pohjoispäädyn kohdalle, kaivualueen pohjalle, kartanorakennuksen kivijalkaa vasten asennettiin suodatinkangas, joka toimii huomio- ja eristerakenteena 0,3 - 0,5 m paksuisen puhtaan pintaosaan asennetun täyttömaa-aineksen ja rakennuksen kivijalan alapuolelle jääneen yli tavoitepitoisuustason olevan sinkkipitoisen (näyte N14) maa-aineksen välissä. Eristerakenteen sijainti on esitetty kaivualue ja jäännöspitoisuuskartassa YMP P54620 1, sinisellä viivalla. Eristerakenteen pituus on n. 4,5 m ja leveys n. 1 m.

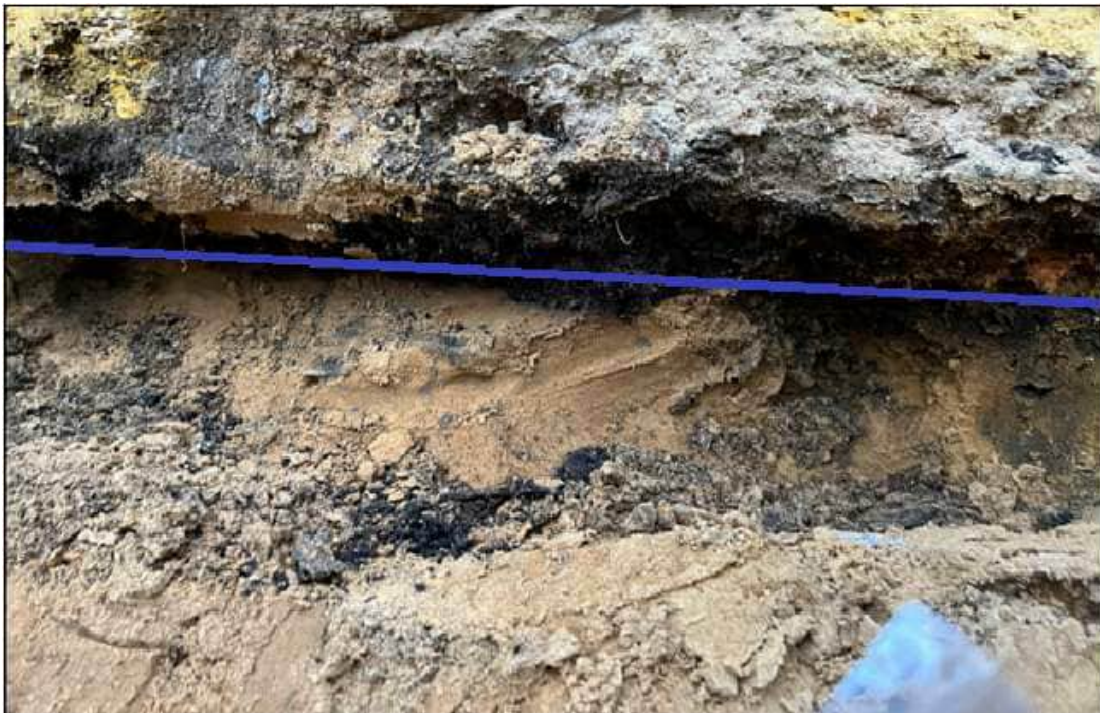
Kuva 9. Rakennuksen pohjoispuolella rakennuksen kivijalan alle n. 0,4 m syvyydellä maanpinnasta, jäi lievästi sinkillä pilaantunutta ohut kerros. Kuvassa erottuva ohut musta maa-aines (kuva 8 sinisen viivan alue). Suodatinkangas/eristerakenne asennettiin kivijalkaa vasten 26.1.26, erottamaan puhdas ja pilaantunut maa toisistaan.

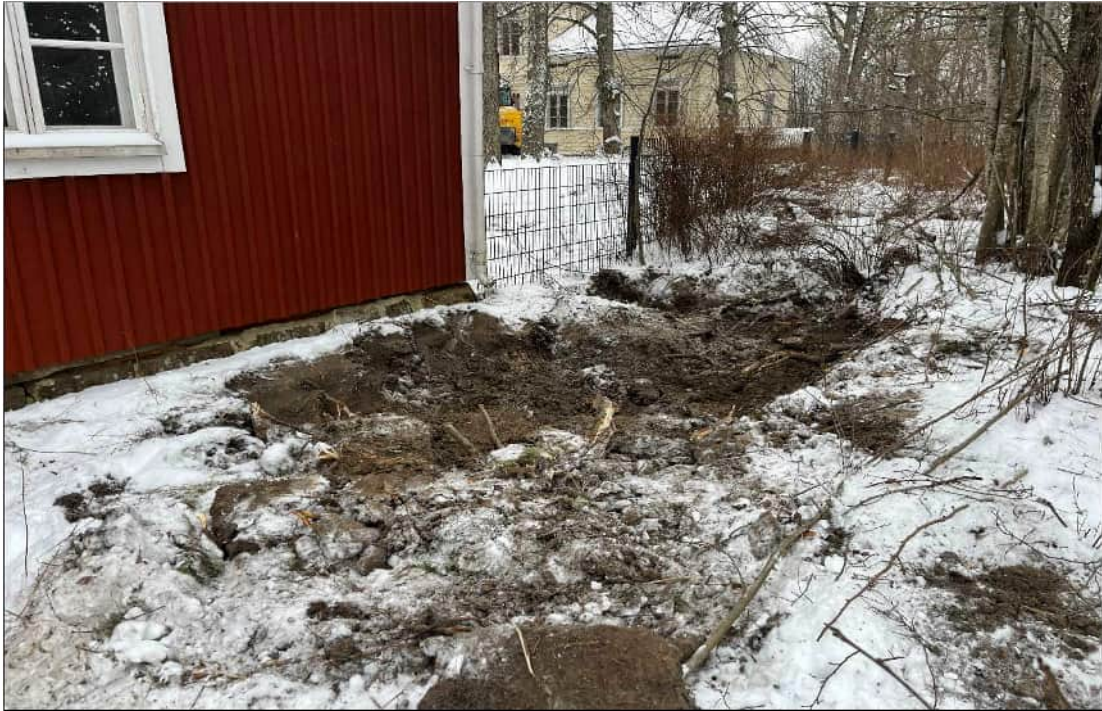
Kuva 11. Kaivualue punainen tupa rakennuksen länsipuolella 14.6.26. Kaivualueen seinämästä ja pohjalta otettiin jäännöspitoisuusnäyte N19.

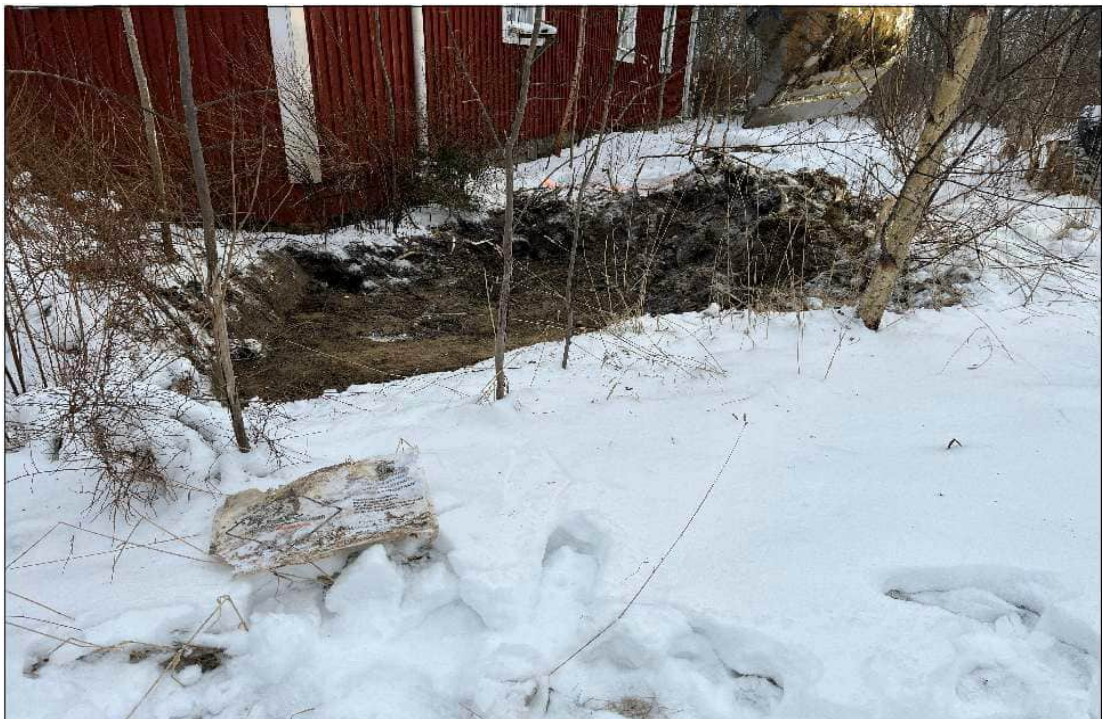
Kuva 12. Kaivualue punainen tupa rakennuksen pohjoispuolella 14.6.26. Kaivualueen seinämästä ja pohjalta otettiin jäännöspitoisuusnäyte N18.

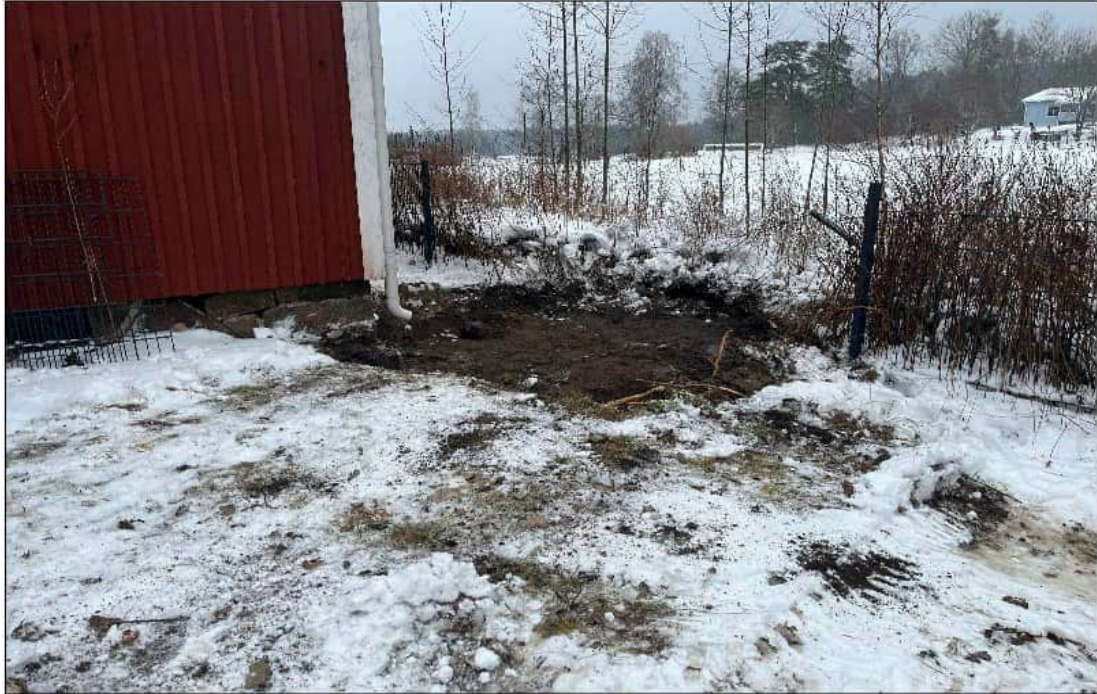
Kuva 13. Kaivualue punainen tupa rakennuksen itänurkassa 19.6.26, josta otettiin seurantanäytteet N20 ja N24. Kaivualueen seinämästä ja pohjalta otettiin jäännöspitoisuusnäyte N25.

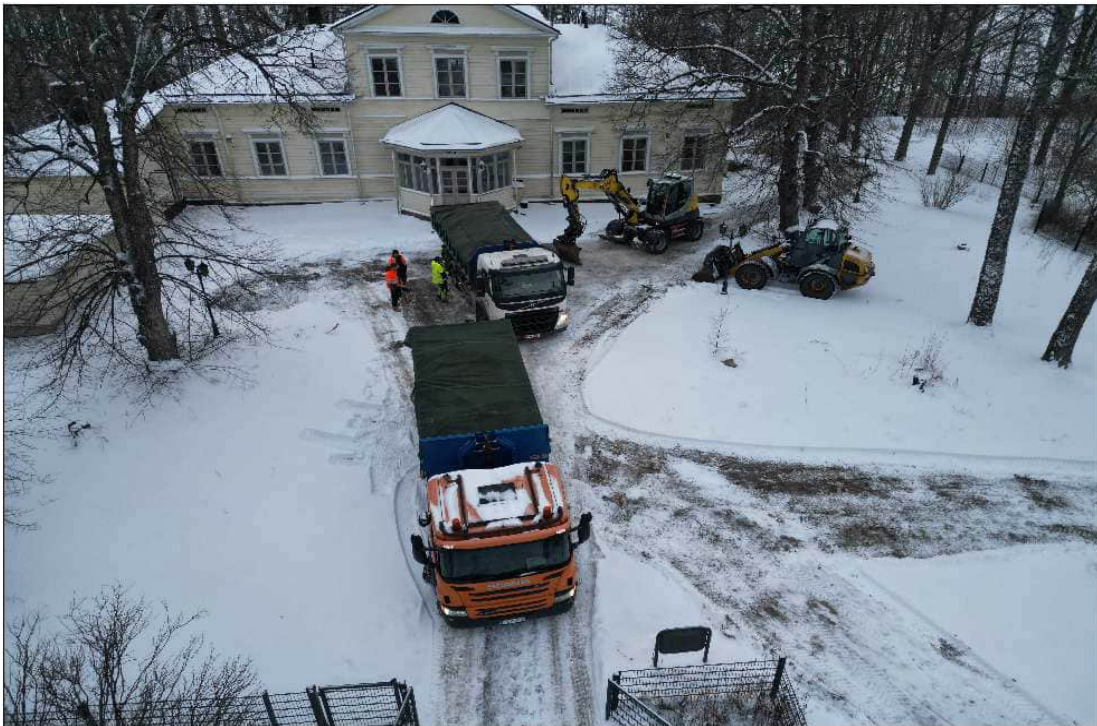
Kuva 14. Pilaantuneet maat kuljetettiin lavat peitettyinä Suomen Erityisjäte Oy:n 12.-21.26
