Östergårdin tilakeskus

Masalantie 160

## KUNTOTARKASTUS

**Tarkastusraportti**  
**17.11.2025**

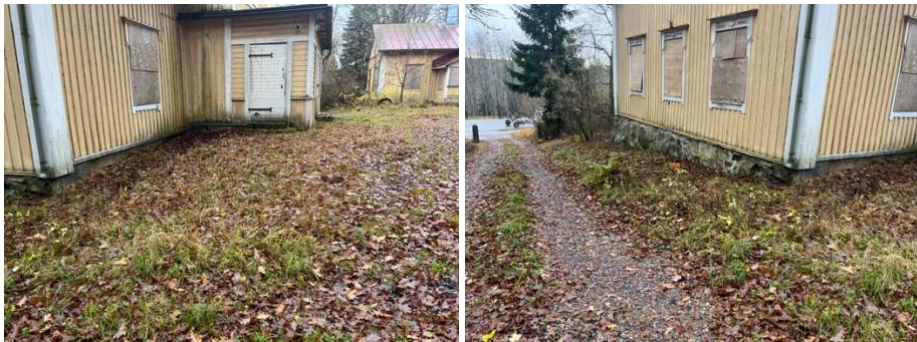
| | Korkeusasemat ja rakennuksen sijainti | <ul style="list-style-type: none"> <li>- Rakennus on rakennettu rinnetontille.</li> <li>- Ylärinteen puolella kuistin ulkoverhouksen alaosa ulottuu maan pinnan alapuolelle ja siinä esiintyy lahovaurioitumista.</li> <li>- <b>Tulevan peruskorjauksen yhteydessä maan pinnan tasoa suositellaan laskemaan etupihan puolella.</b></li> <li>- Päädyissä ja takapihan puolella sokkelin korkeus on riittävä.</li> <li>- <i>Alle 10 cm sokkelikorkeutta pidetään riskirakenteen rajana.</i></li> </ul> |
| | | <p>Rakennuksen korkeusasemaa.</p> |

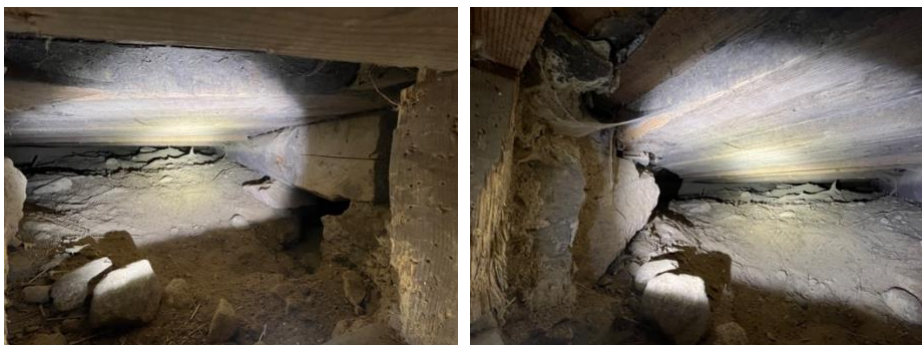
| | | <p>Tuuletustila oli laajasti niin matala, ettei siellä mahtunut kulkemaan/ryömimään. Puurakenteet olivat laajasti kiinni maaperässä. Alimmissa puurakenteissa esiintyi paikoin pintalahoa, näkyvää mikrobikasvustoa sekä hyönteisvauriojälkiä</p> |

| | | <ul style="list-style-type: none"> <li>- Puurakenteissa esiintyi paikoin pintalahoa, näkyvää mikrobikasvustoa sekä hyönteisvauriojälkiä.</li> <li>- Sisätiloissa sekä alapohjan tuuletustilassa esiintyi paikoin hiirien tms. tuhoeläimen jätöksiä sekä jälkiä.</li> <li>- <b>Lähtötietojen ja tarkastuksen havaintojen perusteella rakennuksen puurakenteinen alapohja ei täytä nykyaikaisia vaatimuksia sisäilman terveellisyyden ja rakenteiden kosteusteknisen toimivuuden kannalta. Rakenteen tekninen käyttöikä on ylittynyt ja rakenteessa havaittiin kosteus- ja mikrobivaurioita, jotka edellyttävät korjaustoimia. Puurakenteinen alapohja suositellaan peruskorjaamaan kauttaaltaan. Korjausten yhteydessä tulee tarkastaa säästettävien kantavien rakenteiden kunto ja tehdä tarvittavat korjaukset.</b></li> </ul> |

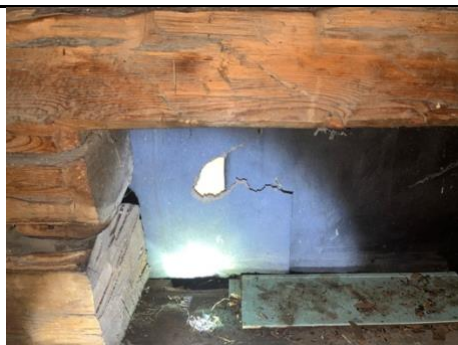
*Ulkoverhouksen taustalla on tervapaperi. Paperissa havaittiin PAH-yhdisteiden hajua*

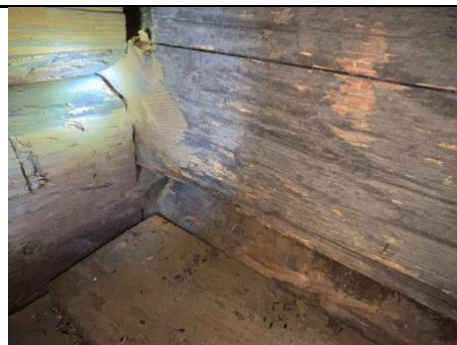
*Sivu-ullakoilla hirsirungossa havaittiin laho- ja hyönteisvaurioita.*

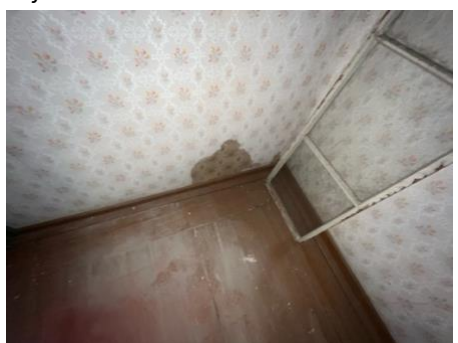
*Seinäpinnoilla havaittiin laajasti kosteusvaurioita.*

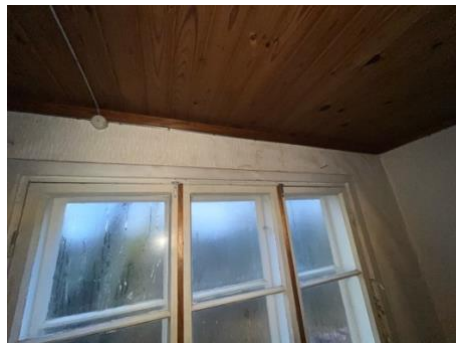
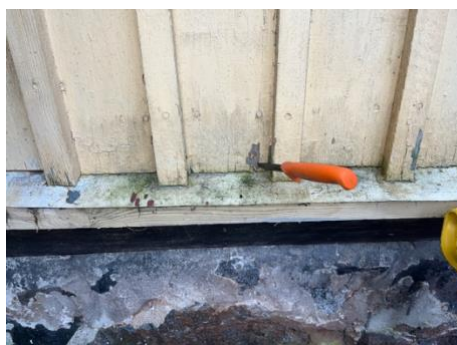
- Julkisivuverhouksena on rimalautoitus.
- Verhouksen alaosissa havaittiin paikoin kosteus- ja lahovaurioita.
- Lautaverhouksen tekninen käyttöikä on n. 50..70 vuotta. Ulkoverhous on ylittänyt teknisen käyttöikänsä ja sen uusiminen on ajankohtaista.
- Ulkoverhouksen maalipinta on likainen ja kulunut.
- *Ulkoverhous suositellaan huoltomaalaamaan 5-20 vuoden välein ilmansuunnasta ja olosuhteista riippuen*
- ***Peruskorjauksen yhteydessä suositellaan uusimaan ulkoverhous ja tarkastamaan hirsirungon kunto kauttaaltaan.***

*Ulkoverhouksen alaosassa esiintyy levää ja lahovaurioita.*

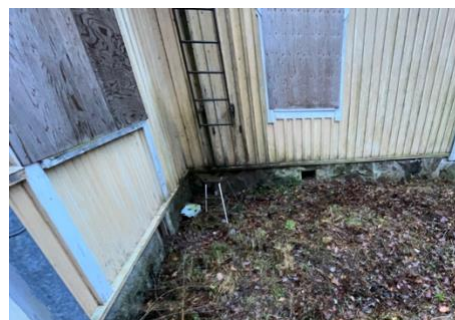
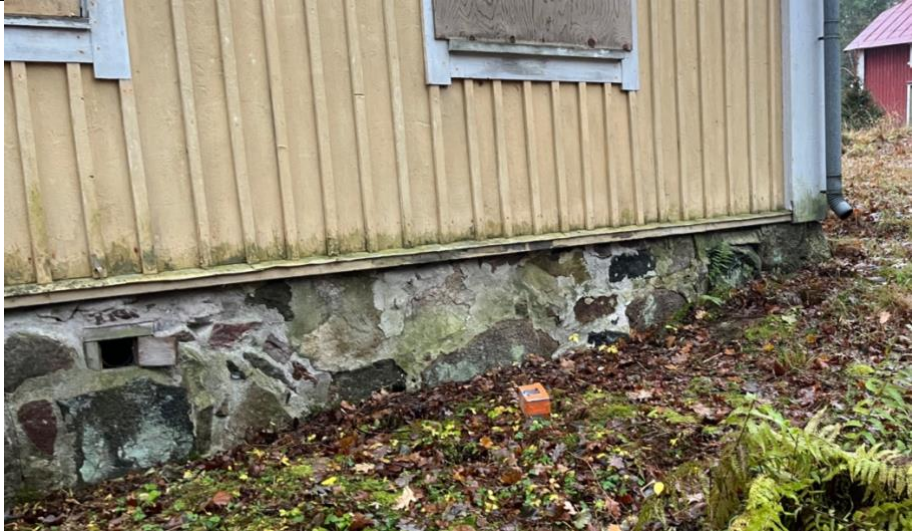
| | | <p><i>Ulkoverhouksen alaosassa esiintyy levää ja lahovaurioita.</i></p> |

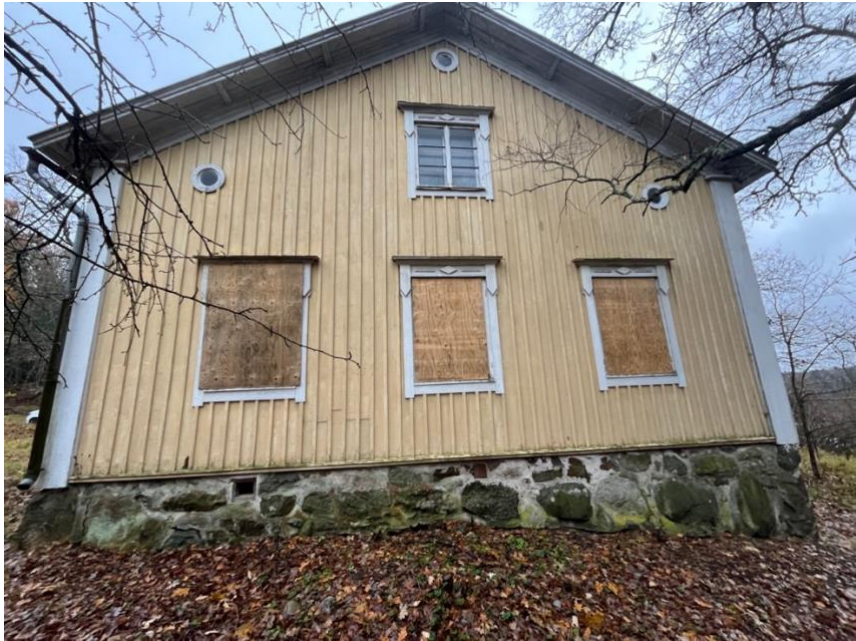
| | | <ul style="list-style-type: none"> <li>- Ikkunat ja ulko-ovet ovat vanhoja, asennusvuosi ei ole tiedossa</li> <li>- Ikkunat ovat kaksipuitteisia, kaksilasisia puuikkunoita. Ikkunat oli ulkopuolelta suojattu vanerilla, joten ulkopuolen puuosia ei päästy tarkastamaan. Aiemmassa kuntotarkastuksessa niissä oli havaittu lahovaurioita ja ne olivat yleisesti huonossa kunnossa.</li> <li>- Ikkunoiden ja ulko-ovien tekninen käyttöikä on 30...70 vuotta.</li> <li>- <b><i>Ikkunat ja ulko-ovet ovat ylittäneet teknisen käyttöikänsä ja niiden kunnostaminen/uusiminen on ajankohtaista. Ikkunoiden irrottamisen yhteydessä tulee uusia karmien tilkkeet ja tarkastaa ympäröivien rakenteiden kunto.</i></b></li> </ul> <p><i>Ikkunat oli suojattu vanereilla.</i></p> |

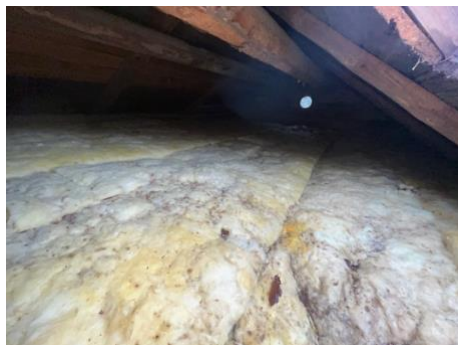
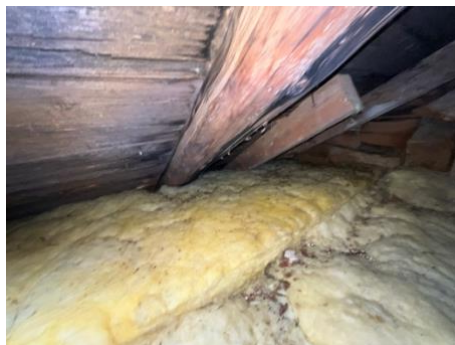
- Ullakkotiloissa havaittiin homeen hajun lisäksi PAH-yhdisteiden hajua. Hajua johtuu todennäköisesti PAH-yhdistepitoisista tervapapereista mm. ulkoseinärakenteissa.
- Ullakkotiloissa ja yläpohjan tuulettuvissa tiloissa esiintyi tuhoeläimien jälkiä ja jätöksiä.
- Yläpohjan tuulettuvaa yläkolmiotilaa tarkastettiin ainoastaan rakennuksen länsipuolen luukun kautta. Muille luukuille ei ollut turvallista kulkua. Luukussa ei ollut turvaketjua tms.
- Yläpohjaa on lisälämmöneristetty mineraalivillalla. Villa on tukkinut pääosin sivu- ullakoille johtavat tuuletusvälit,
- Ruodelaudoissa ja puurakenteissa havaittiin runsaasti tummentumista ja kosteusjälkiä.
- ***Yläpohjan lämmöneristeet suositellaan uusimaan homeenhajun ja tuhoeläinvaurioiden poistamiseksi. Puurakenteiden kuntoa tulee tarkastella peruskorjauksen yhteydessä ja varautua korjauksiin.***

Yläpohjan tuulettuvassa tilassa havaittiin homeen hajua ja tuhoeläinten jälkiä. Tuuletus on tukittu laajasti mineraalivillalla.

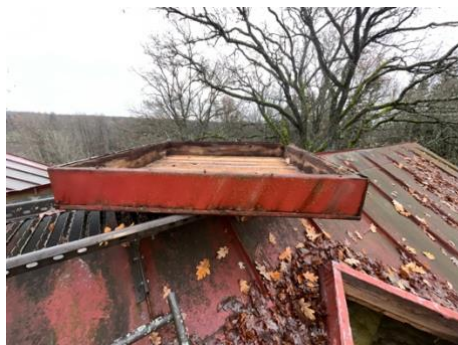
Luukussa ei ollut turvaketjua tms. Asennettava.

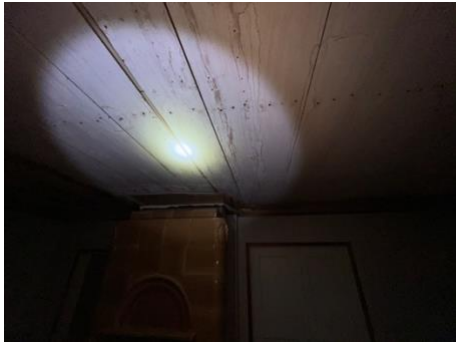
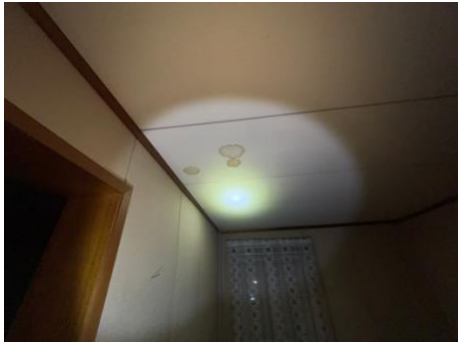
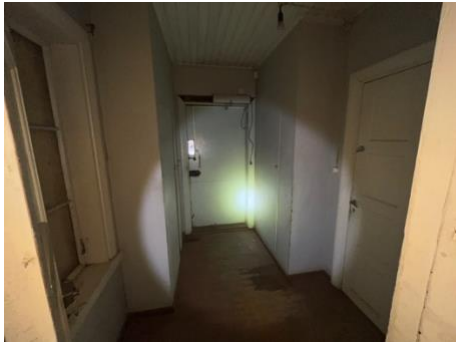
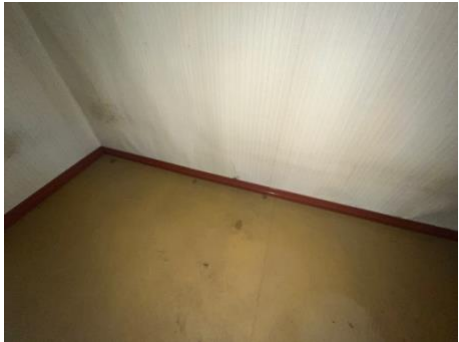
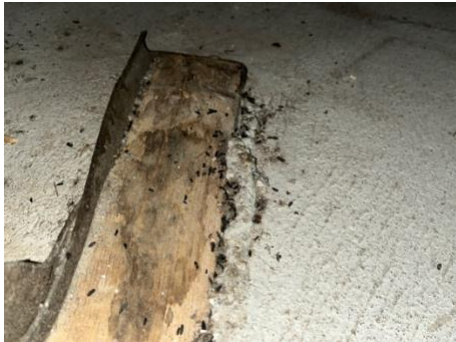
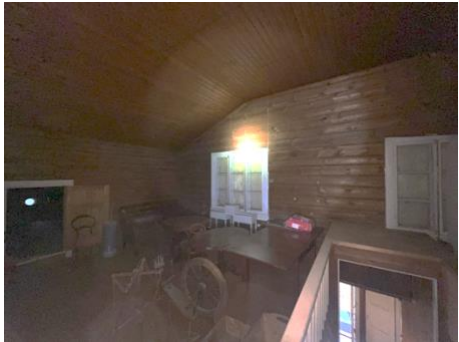
| 4.6 | Sisätilat | |
|---|---|---|
| | | <ul style="list-style-type: none"> <li>- Sisätiloissa oli voimakas homeen haju.</li> <li>- Pinnoilla esiintyi laajasti kosteusvauriojälkiä.</li> <li>- Sisätiloissa havaittiin laajasti hiiren tms. tuhoeläimen jätöksiä.</li> <li>- <b>Asumisterveysasetuksen ja terveydensuojelulain mukaan rakennuksessa ei saisi esiintyä mikrobiperäisiä hajua. Myös tuhoeläinten pesät sekä jätökset rakenteissa aiheuttavat hajua vanhoissa rakennuksissa. Rakennuksen tyhjillään olo lisännyt tuhoeläinvaurioita. Pelkästään hajun ja tuhoeläinvaurioiden poistaminen rakennuksesta edellyttää pintarakenteiden, lämmöneristeiden ja täyttömateriaalien kokonaisvaltaista purkamista. Hirsirungossa havaittiin paikallisia laho- ja hyönteisvaurioita. Hirsirungon kunnon luotettava arviointi edellyttää sisäpuolen pintarakenteiden poistamista kauttaaltaan</b></li> </ul> <div data-bbox="491 770 948 1111"> </div> <p>Välipohjan alapinnan vuotojälkiä</p> <div data-bbox="959 770 1420 1111"> </div> <div data-bbox="491 1176 948 1516"> </div> <p>Lattian kosteusvauriojälkiä</p> <div data-bbox="959 1176 1420 1516"> </div> <p>Seinän vesijälkeä.</p> <div data-bbox="491 1581 948 1921"> </div> <p>Hiirien jätöksiä.</p> <div data-bbox="959 1581 1420 1921"> </div> <p>Katon rajassa ulkoseinillä havaittiin vuotojälkiä.</p> |

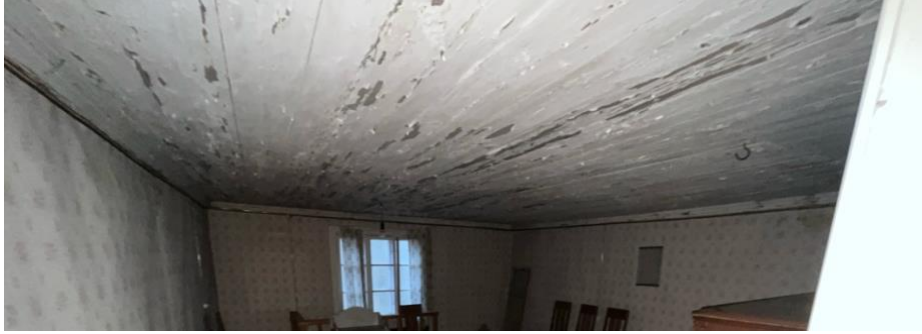
| | | <p><i>Sisäkaton maalipinta irtoilee kosteuden vuoksi.</i></p> |

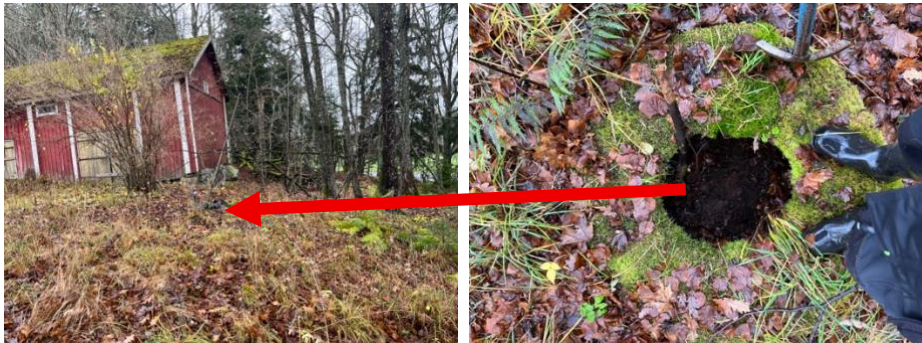
| | | <p>Öljysäiliö sijaitsee rakennuksen koillispuolella rinteessä.</p> |

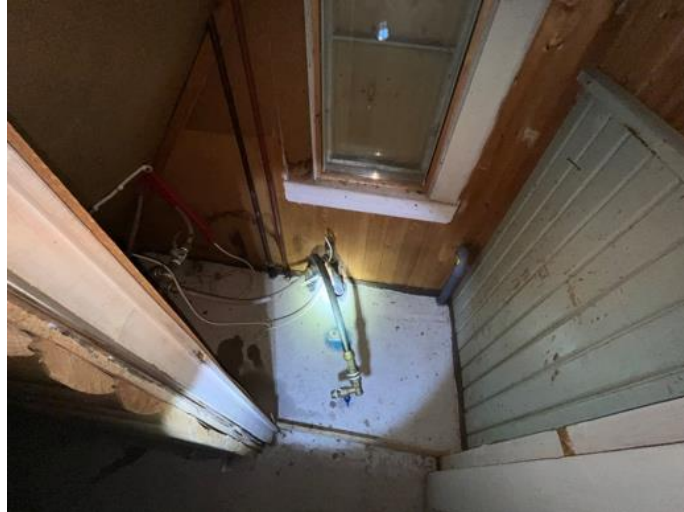
*Pesuhuoneessa sijaitsevan tulovesijohdon päässä olevasta sulkuhanasta tuli paineella vettä tarkastuksen aikana*

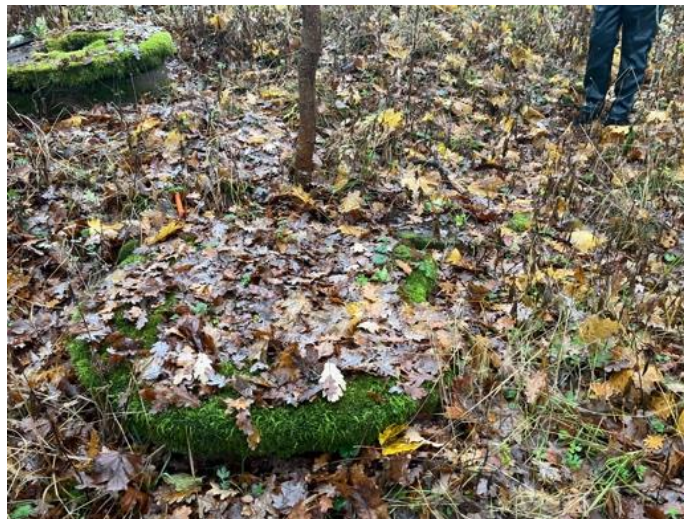
*Rakennuksen lounaispuolella alarinteessä havaittiin vanhoja sakokaivoja, jotka purkavat vetensä rinteeseen alaosaan*

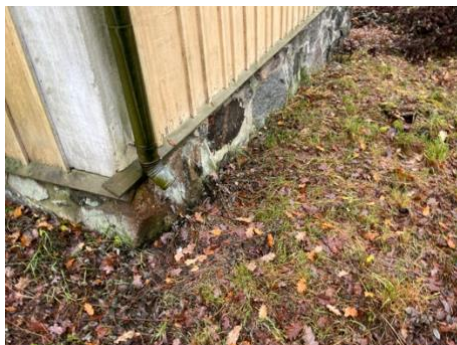
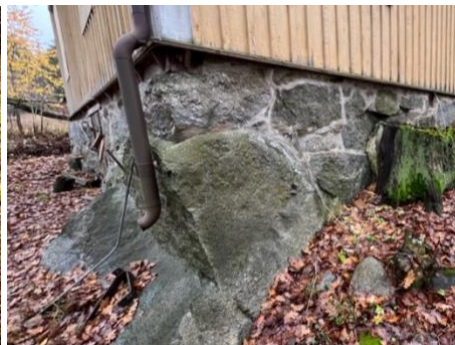
- Kattovedet on ohjattu räystäskouruilla ja syöksytorvilla maahan sokkelin viereen. Tämä aiheuttaa rakennuksen alapohjaan kosteusrasitusta.
- ***Suosittellaan rakentamaan sadevesien viemäröinnit tulevan peruskorjauksen yhteydessä.***

Kattovesien ohjauksesta.

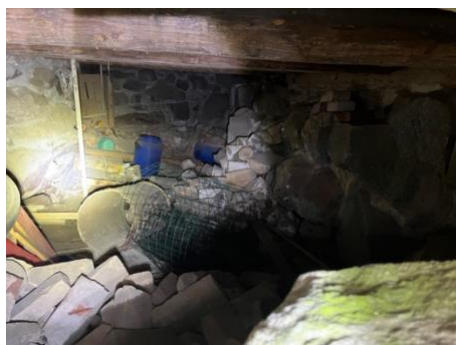
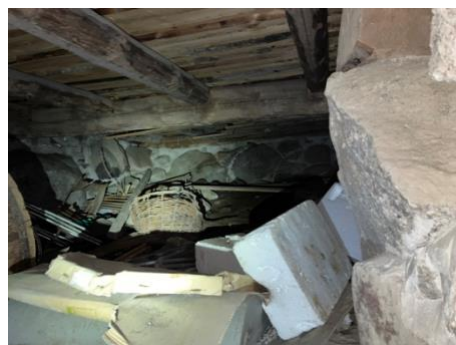
- Alapohjarakenteena on vanha puurakenteinen alapohja.
- Alapohjan ryömintätilassa maapohja oli kosteaa hienoainesta. Tilassa havaittiin mikrobiperäistä hajua.
- Alimmissa puurakenteissa esiintyi paikoin näkyvää mikrobikasvustoa. Lahovaurioita ei havaittu
- Sisätiloissa sekä alapohjanryömintätilassa esiintyi hiirien tms. tuhoeläimen jätöksiä sekä jälkiä.
- ***Tarkastuksen havaintojen perusteella rakennuksen puurakenteisen alapohjan tekninen käyttöikä on ylittynyt ja rakenteessa on kosteus- ja lahovaurioita, jotka edellyttävät korjaustoimia. Alapohja suositellaan peruskorjaamaan kauttaaltaan. Korjausten yhteydessä tulee tarkastaa säästettävien kantavien rakenteiden kunto ja tehdä tarvittavat korjaukset.***

Alapohjan ryömintätilaa.

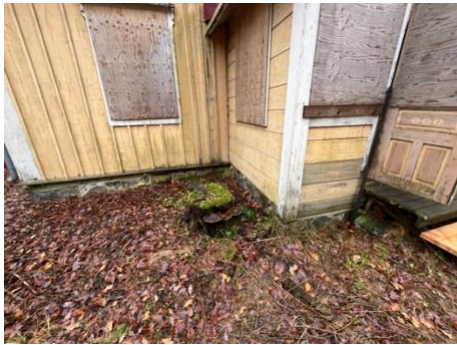
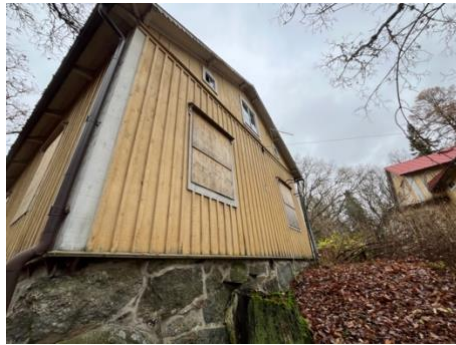
| 5.2 | Ulkoseinät ja julkisivut | |
|---|---|---|
| | <p>Ulkoseinärunko</p> <p>Julkisivuverhous</p> | <ul style="list-style-type: none"> <li>- Ulkoseinät ovat hirsirakenteiset</li> <li>- Ulkoseinien alimmat hirret sijaitsevat paikon lähellä maan pintaa, mikä aiheuttaa rakenteelle kosteusteknisen riskin.</li> <li>- <b>Peruskorjauksen yhteydessä suositellaan tarkastamaan ulkoseinän alaosan kuntoa ja varatumaan tarvittaviin korjauksiin.</b></li> <li>- <i>Rakennuksen varsinaista hirsirunkoa ei voida rakenteita rikkomatta tarkastaa, eikä puurungossa mahdollisesti olevia vauriota ole voitu luotettavasti kartoittaa, koska vaurioiden kartoittaminen vaatisi mm. sisä-julkisivuverhousten poistamista, ym. laajoja rakenteiden purkutoimenpiteitä. Tulevan peruskorjauksen yhteydessä suositellaan aina tarkastamaan myös rakenteiden kuntoa ja tekemään tarvittavat korjaukset.</i></li> <li>- Julkisivuverhouksena on rimalautaverhous.</li> <li>- Verhouksen alaosassa oli vähäisiä lahovaurioita ja haristumista.</li> <li>- Ulkoverhouksen maalipinta on kulunut ja likainen.</li> <li>- Lautaverhouksen tekninen käyttöikä on n. 50 vuotta. Ulkoverhous on ylittänyt teknisen käyttöikänsä ja sen uusiminen on ajankohtaista.</li> <li>- <i>Ulkoverhous suositellaan huoltomaalaamaan 5-20 vuoden välein ilmansuunnasta ja olosuhteista riippuen</i></li> <li>- <b>Tulevan peruskorjauksen yhteydessä suositellaan uusimaan ulkoverhous ja tarkastamaan hirsirungon kunto kauttaaltaan.</b></li> </ul> <div data-bbox="491 1310 949 1653" data-label="Image"> </div> <div data-bbox="965 1310 1423 1653" data-label="Image"> </div> <p>Ulkoverhousta.</p> |

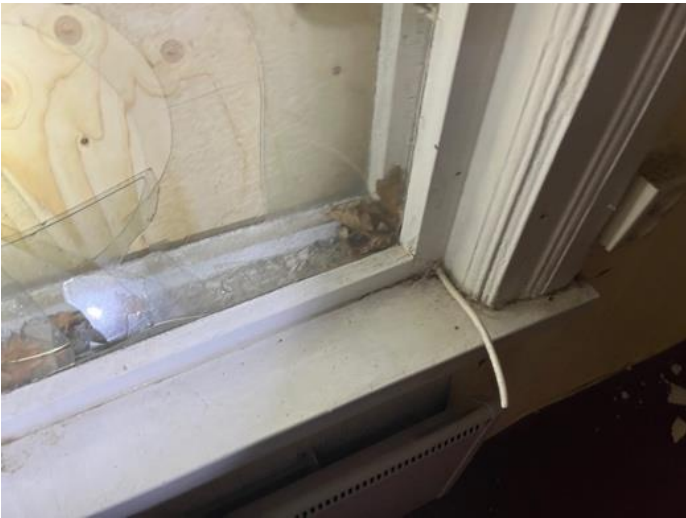
| 5.3 | Ikkunat ja ulko-ovet | |
|---|---|---|
| | | <ul style="list-style-type: none"> <li>- Ikkunat ja ulko-ovet ovat vanhoja, asennusvuosi ei ole tiedossa</li> <li>- Ikkunat ovat kaksipuitteisia, kaksilasisia puuikkunoita. Ikkunat oli ulkopuolelta suojattu vanerilla, joten ulkopuolen puuosia ei päästy tarkastamaan.</li> <li>- Ikkunoiden ja ulko-ovien tekninen käyttöikä on 30...70 vuotta.</li> <li>- <b><i>Ikkunat ja ulko-ovet ovat ylittäneet teknisen käyttöikänsä ja niiden kunnostaminen/uusiminen on ajankohtaista. Ikkunoiden irrottamisen yhteydessä tulee uusia karmien tilkkeet ja tarkastaa ympäröivien rakenteiden kunto.</i></b></li> </ul> <p><i>Ikkunat ja ulko-ovet ovat ylittäneet teknisen käyttöikänsä ja niiden kunnostaminen/uusiminen on ajankohtaista.</i></p> |

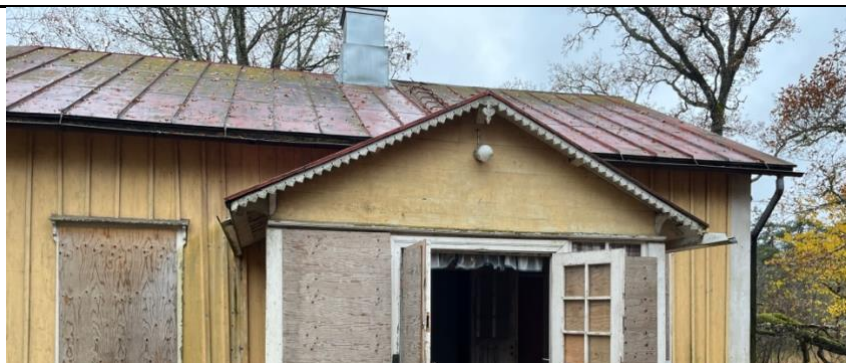
| 5.3 | Ikkunat ja ulko-ovet | |
|---|---|---|
| | Vesikatto | <ul style="list-style-type: none"> <li>- Rakennuksessa on harjakatto ja vesikatteenä on rivipeltikate. Vesikatteen alla ei havaittu aluskatetta.</li> <li>- Peltikatteen iästä ei ole tietoa Konesaumatus peltikatteen tekninen käyttöikä on n. 50..70 vuotta.</li> <li>- Vesikatossa ei havaittu painumia tai näkyviä vaurioita. Katteen maalipinta on laajasti kulunut.</li> <li>- Vesikatetta tarkasteltiin maan tasolta. Selviä vuotokohtia ei havaittu. Ullakolla esiintyy runsaasti vesijälkiä. Nämä voivat johtua vuotojen lisäksi kosteuden tiivistymisestä.</li> <li>- <b><i>Laajan peruskorjauksen yhteydessä suositellaan uusimaan rakennuksen vesikate ja asentamaan nykyaikainen aluskate.</i></b></li> </ul> |

*Yleiskuva vesikatosta.*

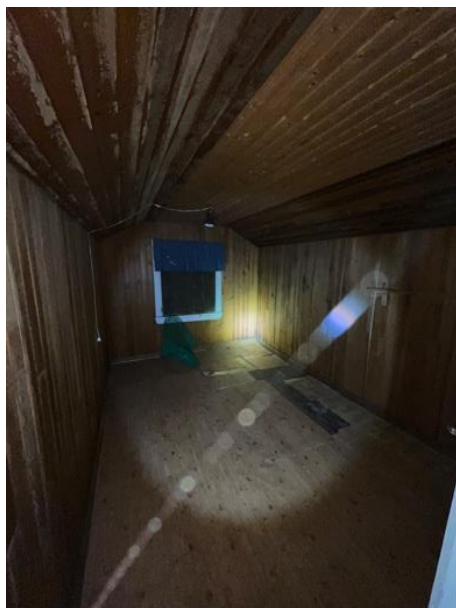
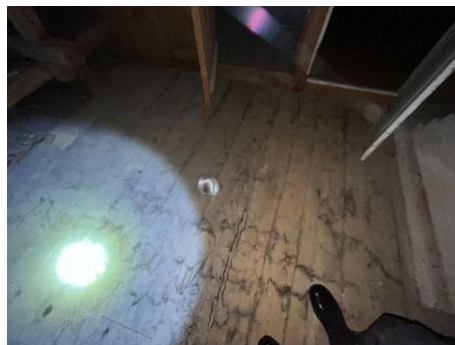
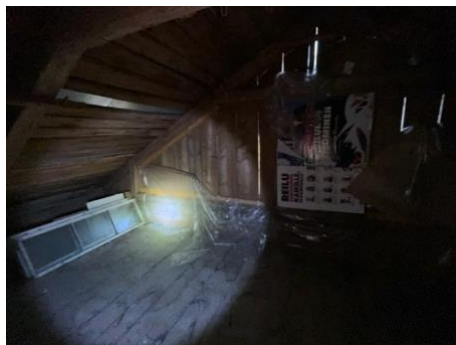
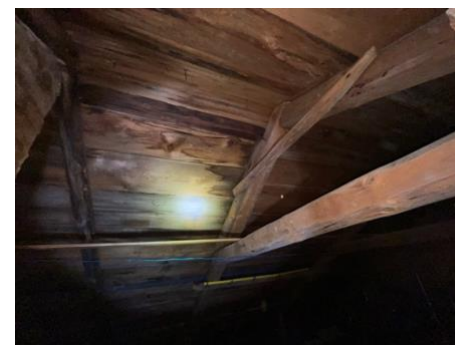
- Ullakkotiloissa tiloissa esiintyi tuhoeläimien jälkiä ja jätöksiä.
- Ruodelaudoissa ja puurakenteissa havaittiin runsaasti tummentumista ja kosteus- ja vuotojälkiä.
- ***Yläpohjan lämmöneristeet suositellaan uusimaan kosteusvaurioiden ,homeenhajun ja tuhoeläinvaurioiden poistamiseksi. Puurakenteiden kuntoa tulee tarkastella peruskorjauksen yhteydessä ja varautua korjauksiin.***

*Ullakkotiloissa esiintyy laajasti vuotojälkiä ja kosteusvaurioita*

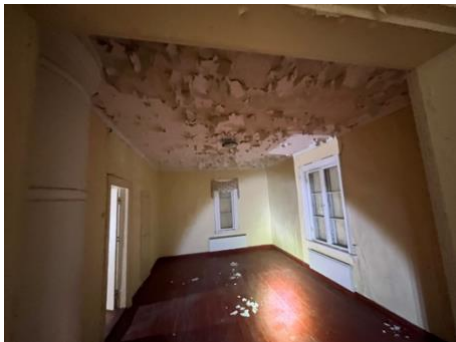
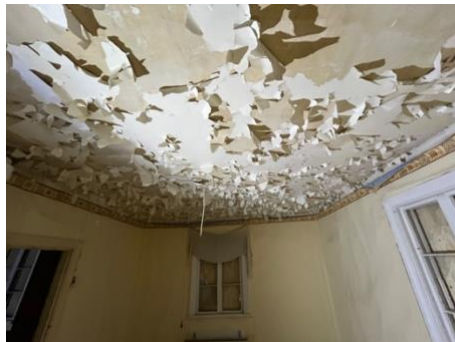
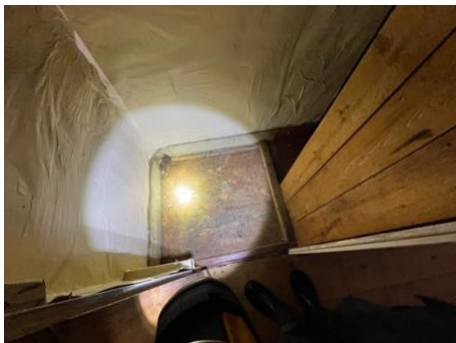
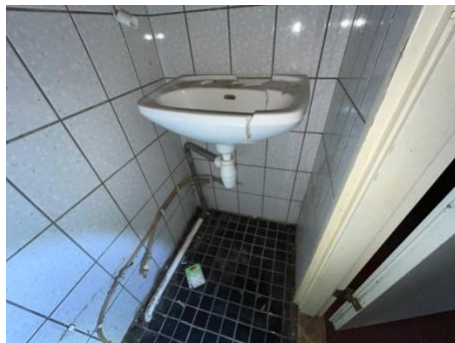
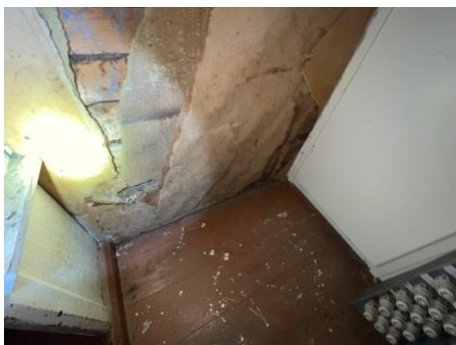
| 5.6 | Sisätilat | |
|---|---|---|
| | | <ul style="list-style-type: none"> <li>- Sisätiloissa oli voimakas homeen haju.</li> <li>- Pinnoilla esiintyi laajasti kosteusvauriojälkiä.</li> <li>- Sisätiloissa havaittiin laajasti hiiren tms. tuhoeläimen jätöksiä.</li> <li>- <b>Asumisterveysasetuksen ja terveydensuojelulain mukaan rakennuksessa ei saisi esiintyä mikrobiperäisiä hajua. Myös tuhoeläinten pesät sekä jätökset rakenteissa aiheuttavat hajua vanhoissa rakennuksissa. Rakennuksen tyhjillään olo lisännyt tuhoeläinvaurioita. Pelkästään hajun ja tuhoeläinvaurioiden poistaminen rakennuksesta edellyttää pintarakenteiden, lämmöneristeiden ja täyttömateriaalien kokonaisvaltaista purkamista. Hirsirungossa havaittiin paikallisia laho- ja hyönteisvaurioita. Hirsirungon kunnon luotettava arviointi edellyttää sisäpuolen pintarakenteiden poistamista kauttaaltaan</b></li> </ul> <div data-bbox="497 833 954 1173" data-label="Image"> </div> <div data-bbox="963 833 1420 1173" data-label="Image"> </div> <div data-bbox="486 1173 1082 1207" data-label="Caption"> <p>Sisäkattojen maalipinnat irtoilevat kosteuden vuoksi.</p> </div> <div data-bbox="491 1238 948 1579" data-label="Image"> </div> <div data-bbox="957 1238 1414 1579" data-label="Image"> </div> <div data-bbox="486 1579 713 1612" data-label="Caption"> <p>Kosteusvauriojälkiä</p> </div> <div data-bbox="491 1641 948 1984" data-label="Image"> </div> <div data-bbox="486 1984 847 2018" data-label="Caption"> <p>Näkyvää homekasvua pinnoilla.</p> </div> |

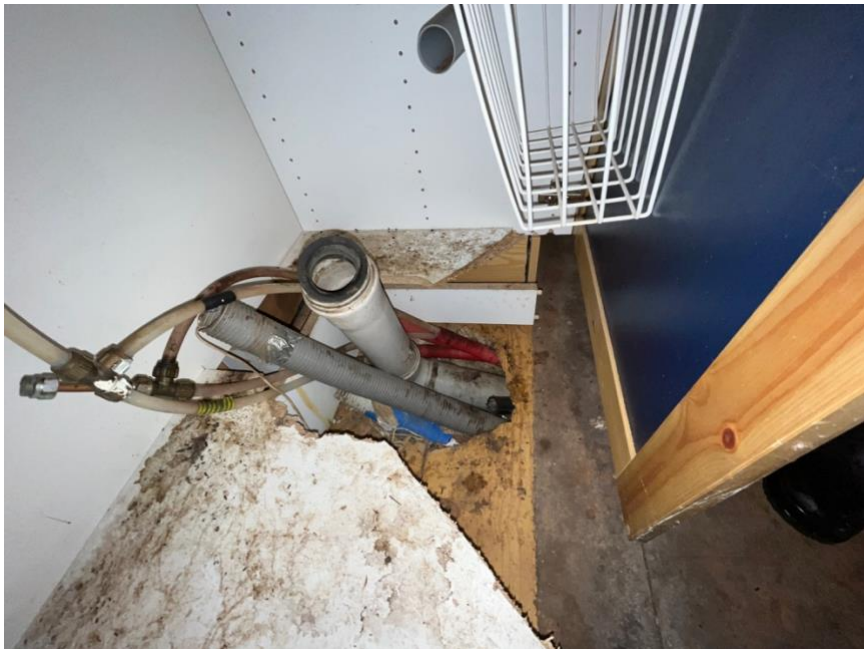
| | | <p>Käyttövesi- ja viemäriputkistoja allaskaapissa.</p> |

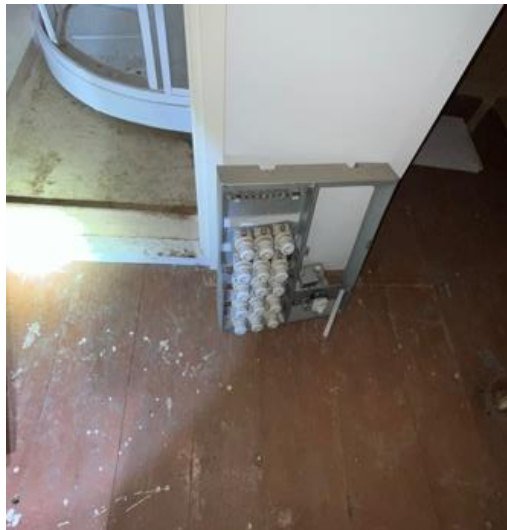
| | | <ul style="list-style-type: none"> <li>- Sähköjärjestelmien asennusvuodesta ei ole tietoa.</li> <li>- Sähköt eivät olleet kohteessa päällä ja kohteessa oli runsaasti rikkoutuneita sähkökalusteita.</li> <li>- <b><i>Runsaiden jyrsijahavaintojen ja rakennuksen tyhjillään olon vuoksi suositellaan teettämään rakennukseen sähkötarkastus sähköalan asiantuntijan toimesta ja varautumaan koko järjestelmän uusimisen.</i></b></li> </ul> <div data-bbox="489 1108 997 1635" data-label="Image"> </div> <p>Sähkökeskus on irrotettu ja rikottu.</p> |
