## Kuntotarkastus RS<sup>3</sup>

Masalantie 160  
02430 Masala  
29.01.2024

## YHTEENVETO

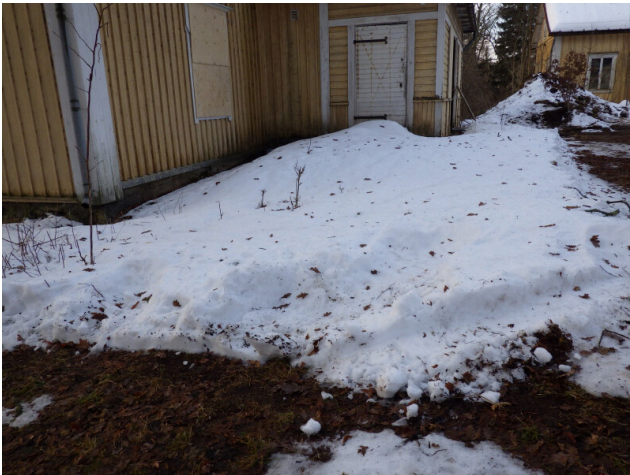
- Sokkelikorkeus mitattiin matalaksi etupihan puolella. Matala sokkelikorkeus lisää ulkoseinän alaosan sekä alapohjarakenteiden kosteusrasitusta. *Nykyinen suositus on, että sokkelin yläreunan (sekä puurungon) ja maanpinnan välisen korkeuden tulisi olla vähintään 300 mm.*

1. Vierustaa etupihalta jossa ns. sokkelikorkeus matala. Lumi rajoitti vierastan tarkastamista.

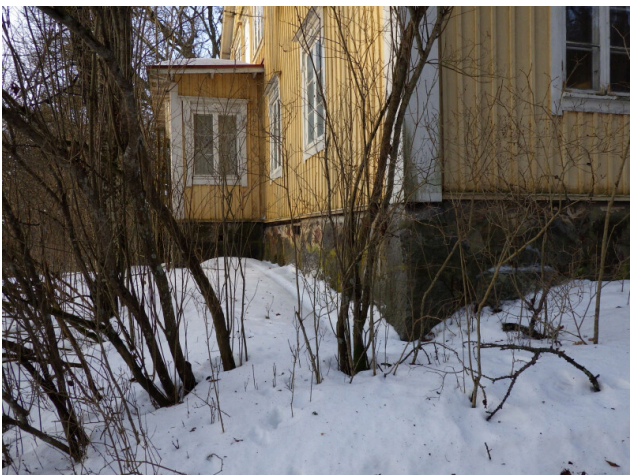
- Perusmuurin vierustalla on kasvillisuutta (puita ja pensaita) ja täyttömaa-aines sisältää hienoa maa-ainesta (hiekkä, humus, multa, yms). *Kasvillisuus ja hienojakoinen maa-aines lisäävät rakenteiden kosteusrasitusta, heikentävät rakenteiden kuivumista ja juuret saattavat tukkia salaojia sekä rikkoa perustus- tai perusmuurirakenteita.*

3. Vierustalla kasvillisuutta

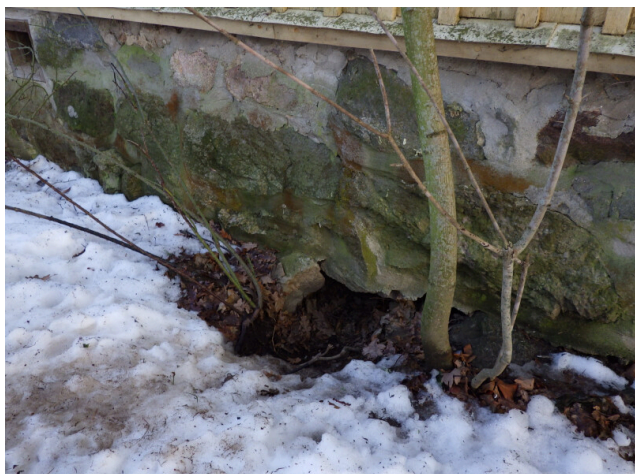
7. Rakennuksen päädyn perusmuurin ali oli kaivettu "onkalo"

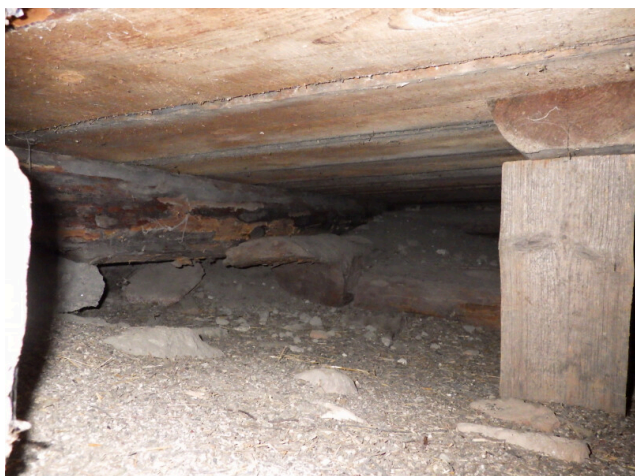
Rakennuksen alle vuotava vesi, maapohjan maa-aines ja kapillaarikatkon puuttuminen sekä ryömintätilan matala korkeus lisäävät ryömintätilan kosteusrasitusta. Matala korkeus heikentää tuuletuksen toimivuutta ja estää tilassa liikkumisen. Kosteusrasitus aiheuttaa riskin ryömintätilaan rajoittuvien rakenteiden (alapohja sekä ulko- ja väliseinien alaosat) vaurioitumisesta ja havaintojen perusteella riski on toteutunut alapohjan osalta. Myös ulkoseinän alaosissa todettiin lahovaurioita, mutta vaurioiden syitä ei voitu luotettavasti todentaa. Seinäarakenteiden alaosien kunto ei selvinnyt.

9. Ryömintätilaa tuuletusaukon kohdalta kuvattuna. Maapohja kiinni osin alapohjarakenteissa ja alapohjarakenteissa silmin havaittavaa mikrobikasvustoa.

**Lisäksi suositellaan alapohjarakenteen uusimista sekä ulko- ja väliseinärakenteiden alaosien kunnan ja vauriolaajuuden selvittämistä.**

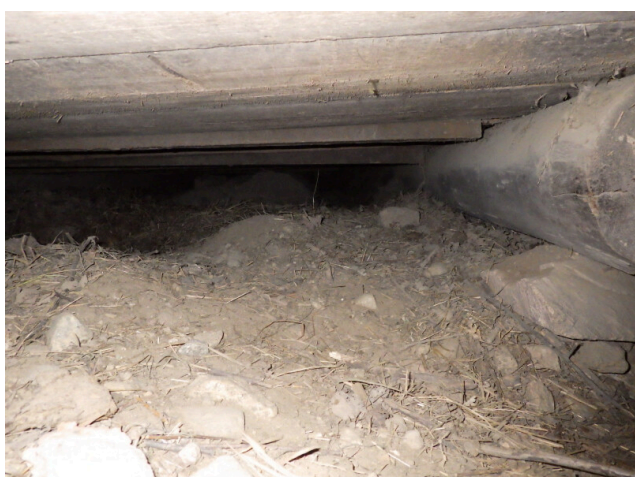
11. Ryömintätilaa tuuletusaukon kohdalta kuvattuna. Maapohja kiinni osin alapohjarakenteissa ja alapohjarakenteissa silmin havaittavaa mikrobikasvustoa.

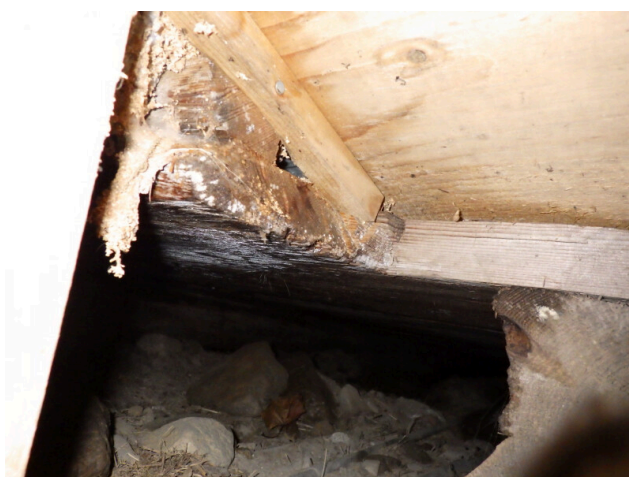
12. Ryömintätilaa tuuletusaukon kohdalta kuvattuna. Alapohjarakenteissa silmin havaittavia kosteus- ja mikrobivaurioita sekä lahovaurioita.

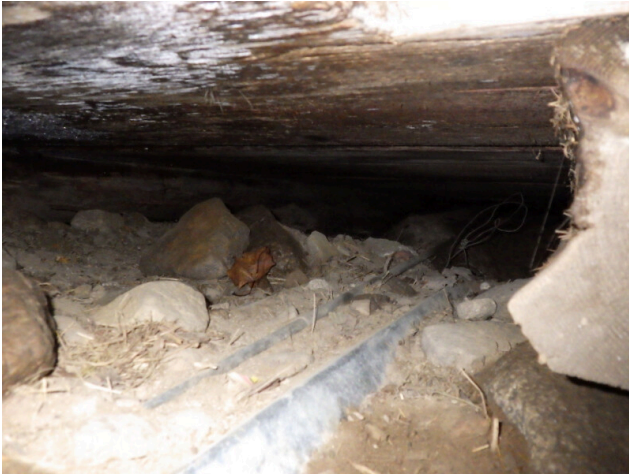
13. Ryömintätilaa tuuletusaukon kohdalta kuvattuna. Alapohjarakenteissa silmin havaittavia kosteus- ja mikrobivaurioita sekä lahovaurioita.

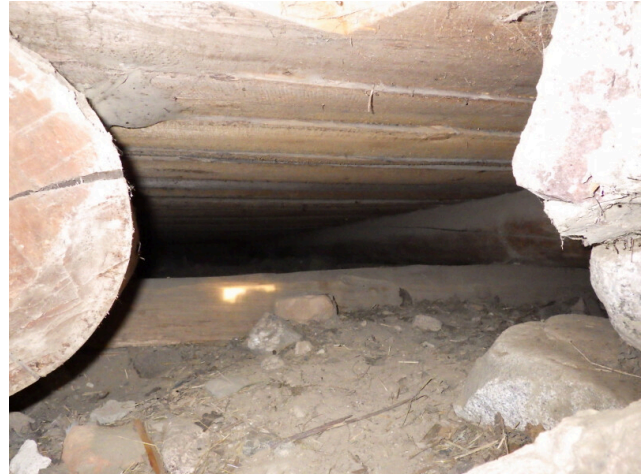
14. Ryömintätilaa tuuletusaukon kohdalta kuvattuna. Maapohja kiinni osin alapohjarakenteissa ja alapohjarakenteissa silmin havaittavaa mikrobikasvustoa.

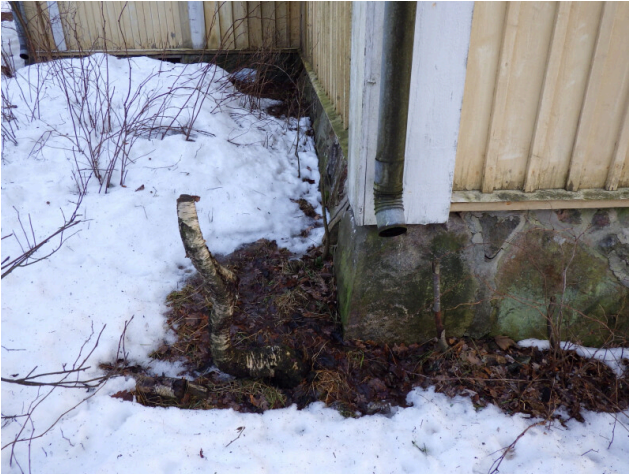
- Vesikaton sade- ja sulamisvesiä ei ole johdettu pois rakennuksen vierustoilta, mikä lisää perustus-, perusmuuri- ja alapohjarakenteiden sekä ulkoseinien alaosien kosteusrasitusta. Syöksytörmien kautta valuvat vedet johdetaan rakennuksen vierestä sadevesiverkostoon, avo-ojaan tai vähintään 3 m etäisyydelle rakennuksesta niin, ettei rakennuksen rakenteille eikä naapuritonteille aiheudu haittaa. Rakennuksen salaojajärjestelmään ei saa johtaa pintavesiä tai katoilta valuvia vesiä (RakMK C2 Kosteus 1998). Kattovesien poisjohtaminen voidaan järjestää esimerkiksi betonisilla kouruilla tai maanalaisilla umpinaisilla putkilla.

15. Rännivesiä ei ole ohjattu pois vierustalta

**Suositellaan vesikaton sade- ja sulamisvesien poisjohtamisen järjestämistä.**

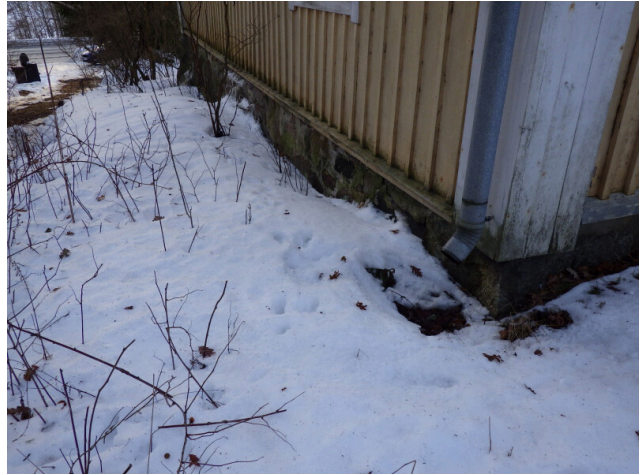
16. Rännivesiä ei ole ohjattu pois vierustalta

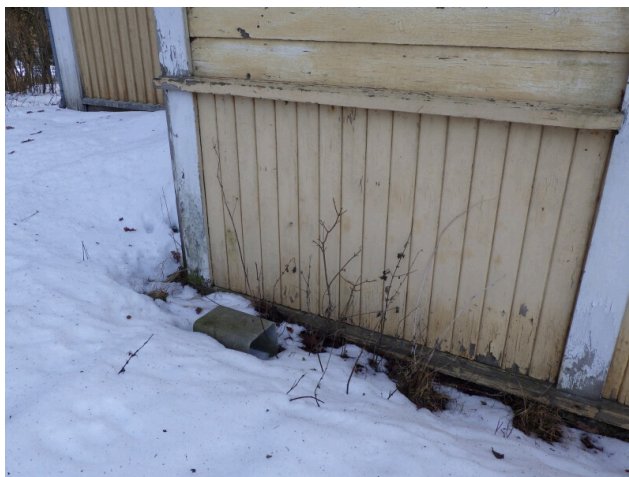
- Kuisti on tarkastuksen havaintojen perusteella puurunkoinen. Verannan rakenteissa havaittiin lahovaurioita rakenteiden pinnoilla.

18. Kuistin alaosassa lahovaurioita ja maanpinta lähellä puurakenteita (ns. matala sokkelikorkeus)

**Suositellaan verannan rakenteiden kunnon ja vauriolaajuuden selvittämistä sekä vaurioiden korjaamista.**

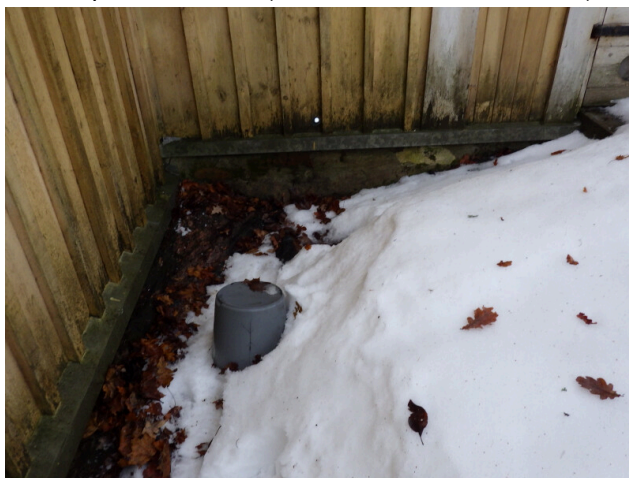
20. Verhouksen alaosassa lahovaurioita

**Suositellaan ulkoverhouksen lahovaurioiden korjaamista ja taustarakenteen kunnon tarkastamista sekä verhouksen huoltomaalaamista. Tai vaihtoehtoisesti suositellaan ulkoverhouksen uusimista ja taustarakenteen kunnon tarkastamista kauttaaltaan samassa yhteydessä. Katso myös kohta riskirakenteet.**

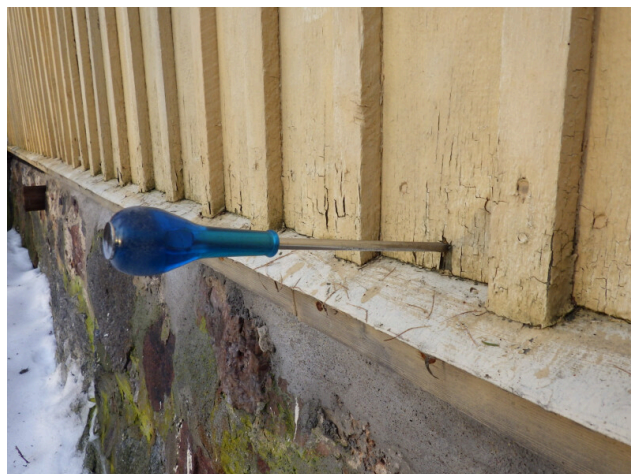
22. Verhouksen alaosassa lahovaurioita

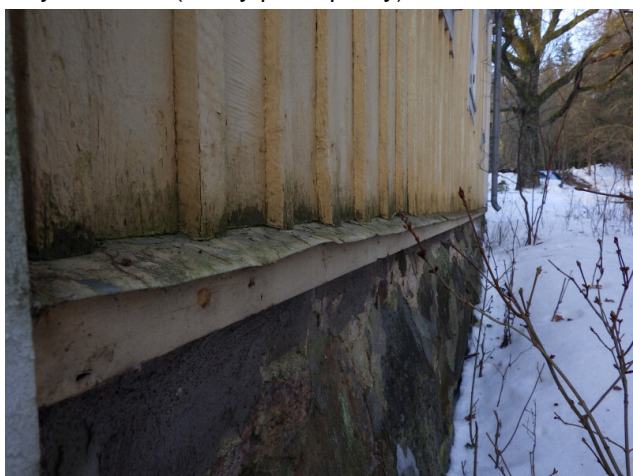
23. Verhouksen alaosassa lahovaurioita

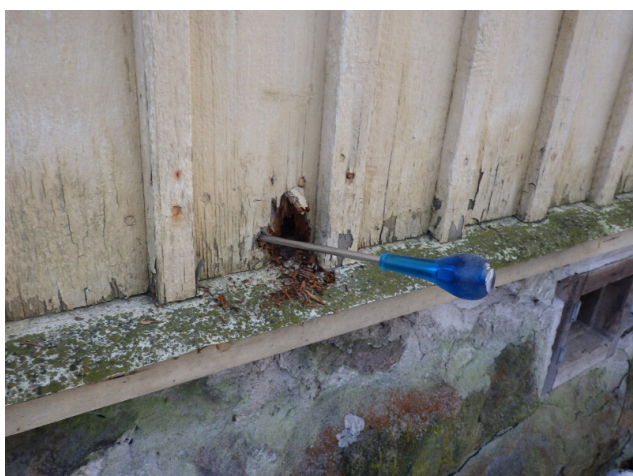
Rakenteen alimman hirren ulkopinnassa havaittiin lahoa rakennuksen päädyssä. Kohteessa rakenteeseen liittyvää riskiä suurentavat tekijät ovat, että rakennus on ollut lämmittämättömänä (ks. myös kohta ilmanvaihto), ettei julkisivuverhouksen takan ole tuuletusväliä, ryömintätilan kosteusolosuhteet (ks. kohta 9) sekä hirsirakenteiden pinnoilla sivu-ullakoilla ja sisätiloissa havaitut valumajäljet (ks. kohdat 14 ja 17).

25. Verhouksen alaosassa ja sen taustalla olevassa hirressä lahovaurioita (kuva päädyistä)

**Suositellaan hirsirungon kunnon selvittämistä, päädyssä todetun lahovaurion laajuuden kartoittamista sekä rakenteen korjaamista erillisen korjaustyöselosteen ja/tai korjausrakennesuunnitelman.**

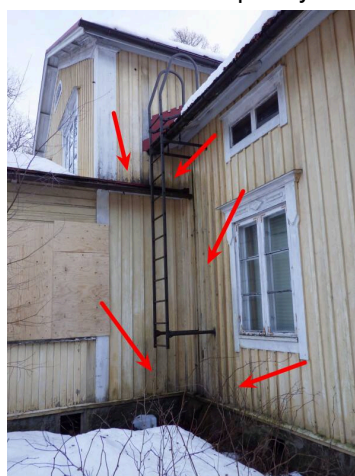
- Etupihan yhdellä nurkalla rännivedet ovat valuneet ulkoseinille, koska ränni on ollut täynnä lehtiä sekä muuta roskaa ja tulvinut tämän takia yli. Ulkoverhouksessa todettiin pistopiikillä lahovaurioita.

26. Rännivedet valuvat ulkoseinille (ks. nuolet). Ulkoverhouksessa lahovaurioita ja silmin havaittavaa kosteutta ko. alueella.

**Suositellaan rännin puhdistamista, ulkoverhouksen vauriolaajuuden selvittämistä ja vaurioiden korjaamista sekä ulkoseinän kunnon tarkastamista vaurioituneen ulkoverhouksen purkamisen jälkeen.**

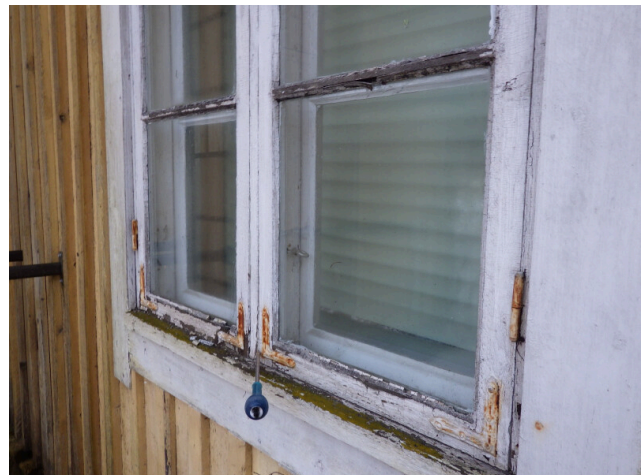
- Ikkunoissa ei ole vesipeltejä. Ikkunoiden ja pielilautojen ("smyygit") välissä havaittiin rakoja ja pielilautoissa lahovaurioita. Jos ikkunoiden ja pielilautojen liittymät eivät ole tiiviitä, niiden alle voi päästä vuotamaan sade- tai sulamisvesiä, jotka lisäävät ulkoseinän ja ikkunoiden kosteusrasitusta.

32. Lähikuvaa ikkunan alaosa

**Suositellaan pielilautojen alustan rakenteiden kunnon tarkastamista lautoja irrottamalla ja vaurioituneiden lautojen uusimista. Lisäksi suositellaan ikkunoiden ja pielilautojen liittymien tiivistämistä tai ikkunapeltien asennusta.**

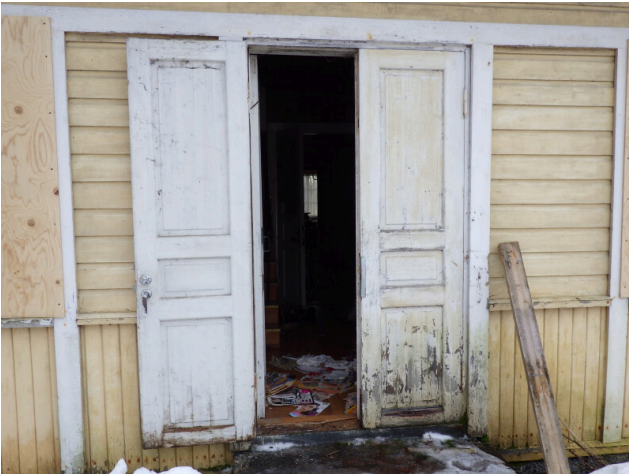
- Kuistin ulko-ovet ovat vaurioituneet niin, että niiden kunnostaminen on haastavaa.

33. Ulko-ovet ovat lahovaurioituneet

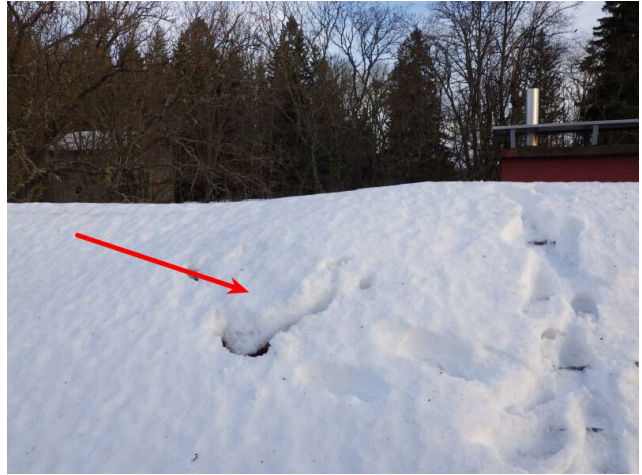
37. Yläpohjan kulkuluukku lumen ja jään alla

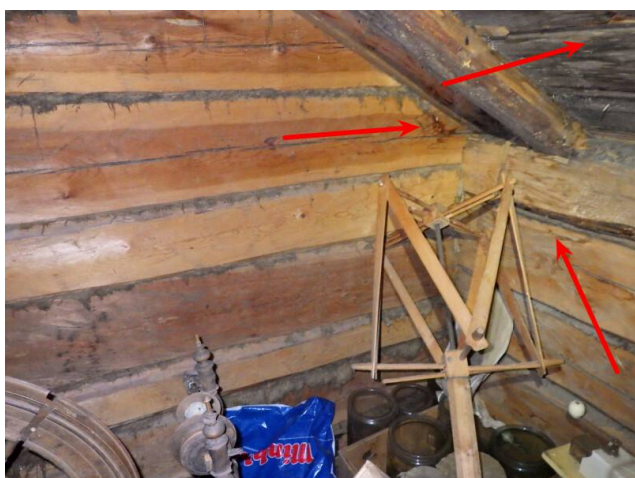
40. Ulkoseiniä sivu-ullakolta kuvattuna. Ulkoseinän pinnoilla ja vesikaton aluslaudoituksessa kosteus-/valumajälkiä.

**Suosittelaa kosteus- ja valumajälkien kartoittamista tarkemmin. Lisäksi suositellaan yläpohja-, välipohja-, ulkoseinä- ja välipohjarakenteiden rakenteiden kunnon selvittämistä kosteus- ja valumajälkien alueilta. Katso sisätilojen kosteus- ja vuotohavainnot kohdista 17/muut tilat ja 19/ilmanvaihto.**

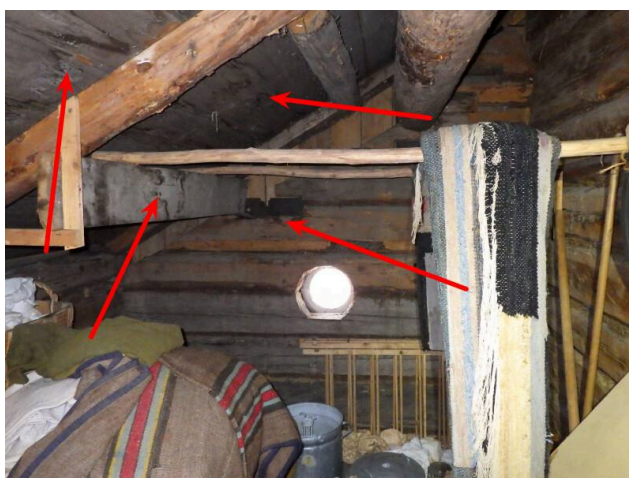
41. Ulkoseiniä sivu-ullakolta kuvattuna. Ulkoseinän pinnoilla ja vesikaton aluslaudoituksessa kosteus-/valumajälkiä.

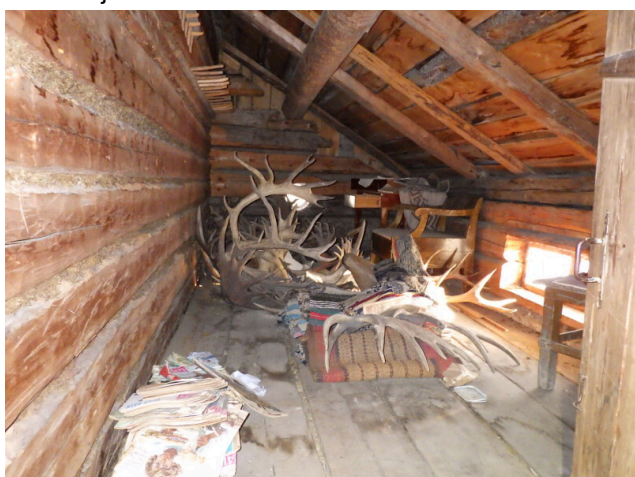
42. Ulkoseiniä sivu-ullakolta kuvattuna. Ulkoseinän ja yläpohjan pinnoilla sekä vesikaton aluslaudoituksessa kosteus-/valumajälkiä.

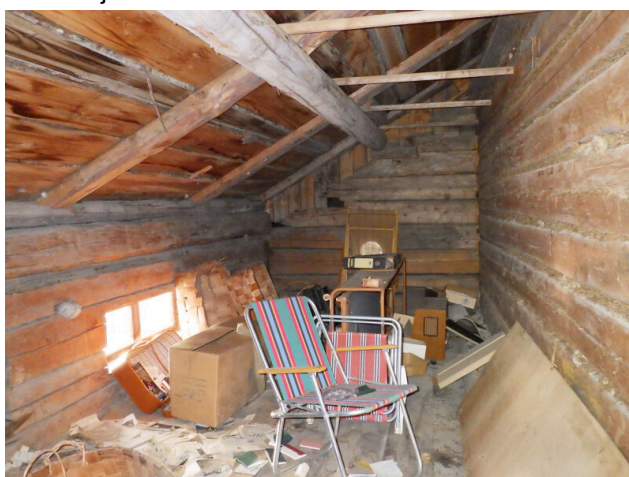
43. Ulkoseiniä sivu-ullakolta kuvattuna. Ulkoseinän ja yläpohjan pinnoilla sekä vesikaton aluslaudoituksessa kosteus-/valumajälkiä.

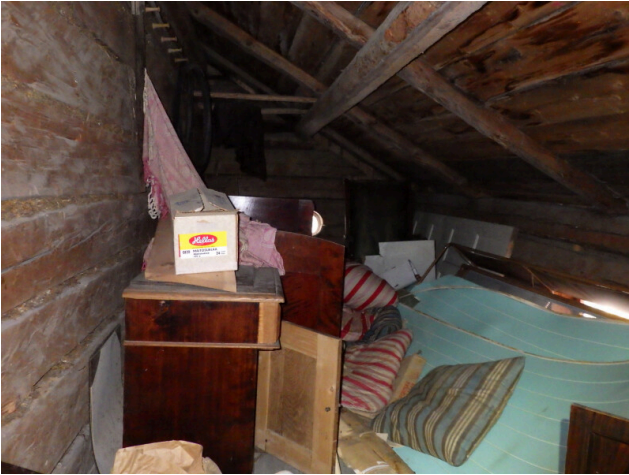
44. Ulkoseiniä sivu-ullakolta kuvattuna. Ulkoseinän ja yläpohjan pinnoilla sekä vesikaton aluslaudoituksessa kosteus-/valumajälkiä.

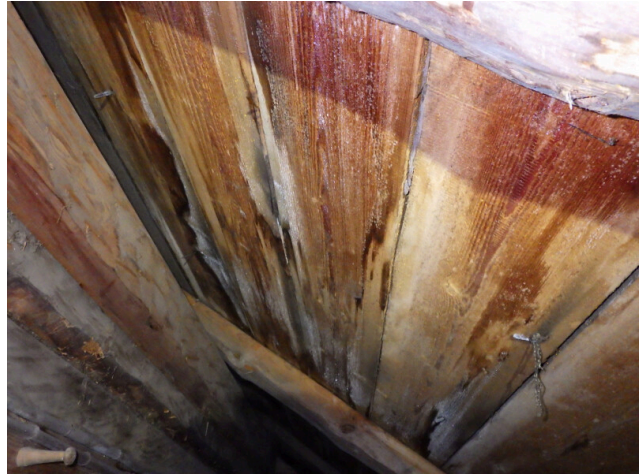
Vesikatteen aluslaudoituksessa (ns. ruodelaudoissa) havaittiin yleisesti kosteusjälkiä ja paikoin silmin havaittavaa kosteutta. Kosteusjälkien syynä arvioitiin olevan vesikatteen alapintaan tiivistynyt kosteus sekä kattovuodot. Seinien sisäpinnoilla havaittiin sisätiloissa sekä sivu-ullakoilla useita vesikaton vuotoihin viittaavia valumajälkiä. Lisäksi sivu-ullakoiden lattioissa (yläpohjarakenne) sekä alakerran kattopinnoilla havaittiin useita kosteusjälkiä (välipohja- sekä yläpohjarakenteiden kohdilla). Kosteus- ja valumajälkien syitä ei voitu luotettavasti todentaa tai paikantaa.

45. Aluslaudoituksessa silmin havaittavaa kosteutta ja "kuuraa"

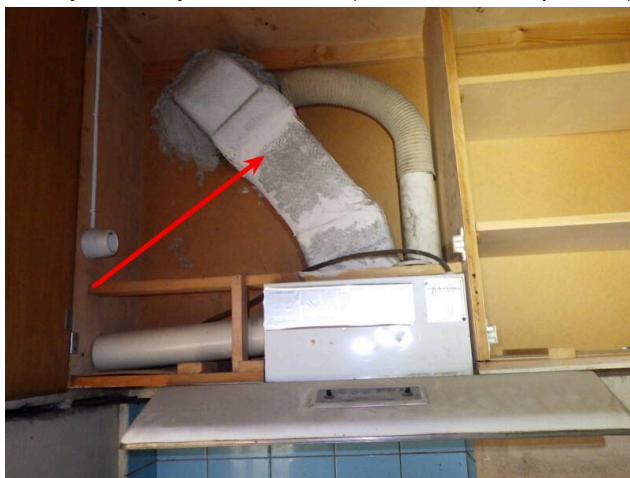
- Keittiön liesikuvulta lähtevä kanava sisältää todennäköisesti asbesti. Asbesti tulee huomioida, kun asbestia sisältäviä rakennusmateriaaleja tai osia puretaan tai työstätään. Ehjät asbestimateriaalit eivät aiheuta haittaa. Katso tarkemmin raportin kohdasta Yleistä RS<sup>3</sup> Kuntotarkastuksesta, Asbesti rakennusmateriaaleissa. Kanavassa ei havaittu vaurioita.

50. Asbestikanava

**Suosittelaa selvittämään sisältääkö kanava asbestia ja huomioimaan asbesti kanavaan kohdistuvissa huolto-, korjaus-, ja purkutoimenpiteissä tai muissa vastaavissa toimenpiteissä.**

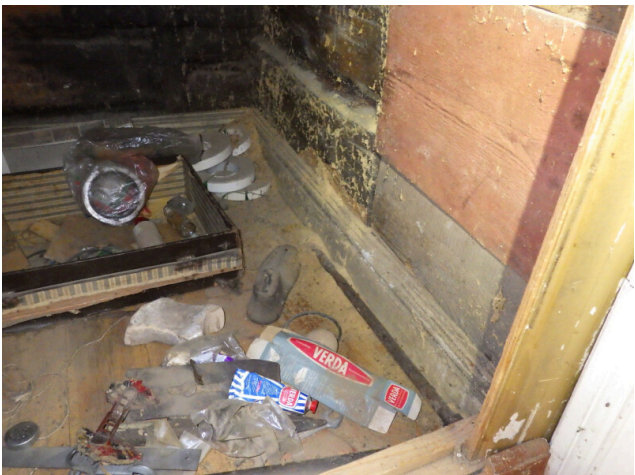
63. Portaikon alustilassa "sahanpurua" mikä viittaa tuholaishyönteisten aiheuttamaksi

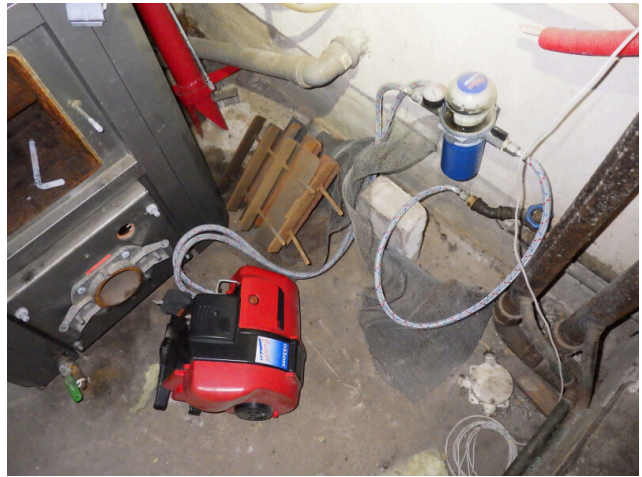
69. Lämmityskattilan öljypoltin lattialla irrallisena

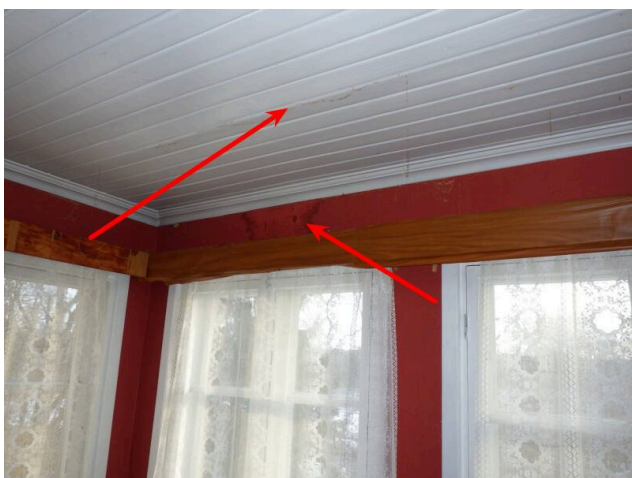
78. Erkkerin ulkoseinän yläosassa ja katossa vesikaton vuotoon viittaavia jälkiä

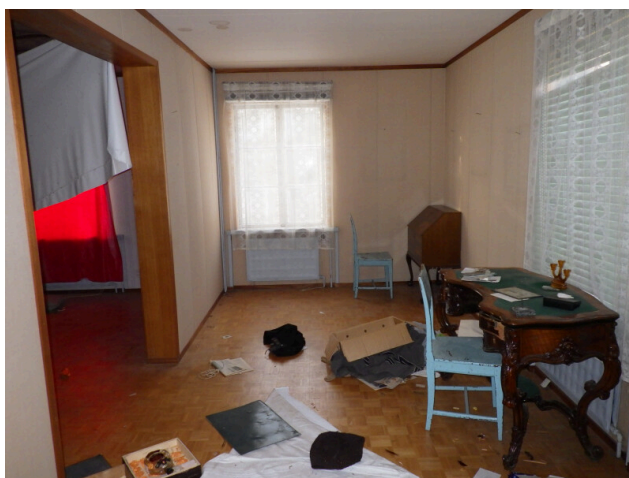
79. Sivu-ullakon alapuolisen huoneen katossa kosteusjälkiä, ks. seuraava kuva

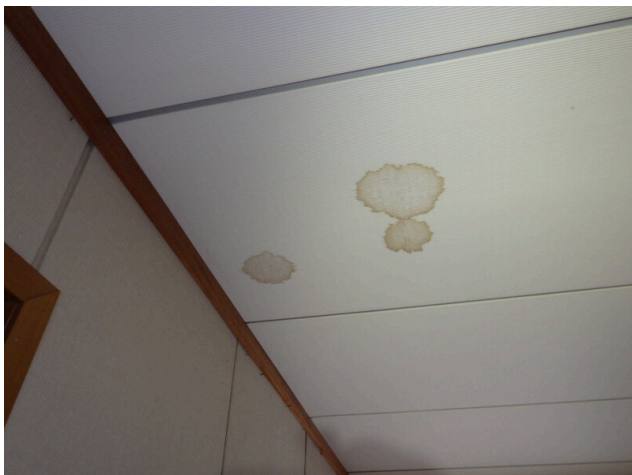
80. Lähikuvaa kosteusjäljistä

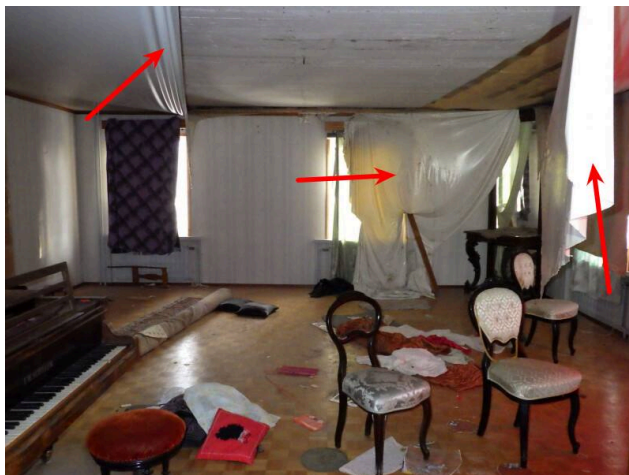
81. Alakerran "olohuoneen" katossa yleisesti kosteusjälkiä vaurioituneen/roikkuvan kattopinnoitteen taustalla (nuolet), ks. seuraava kuva

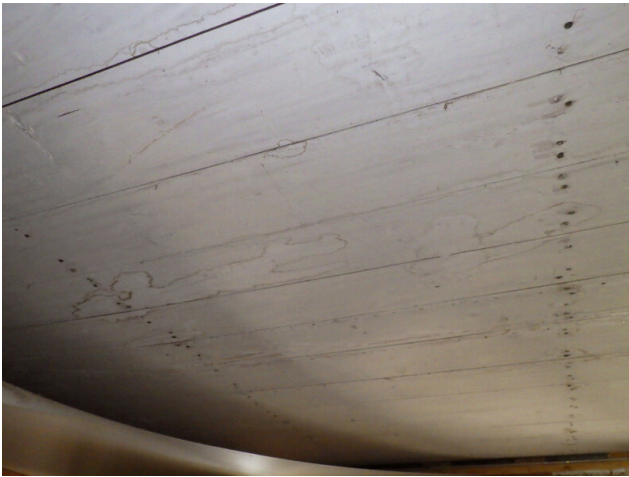
82. Lähikuvaa olohuoneen kosteusjäljistä

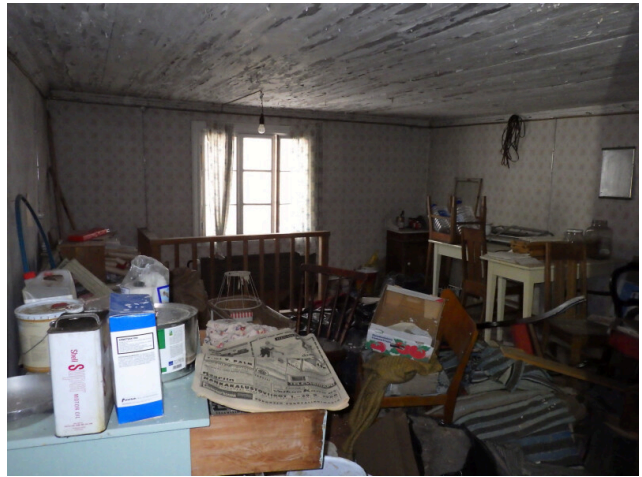
83. Yläkerran huonetilan katon pinnoite irronnut kosteuden takia. Seinä pinnoilla kosteusjälkiä, ks. seuraava kuva.

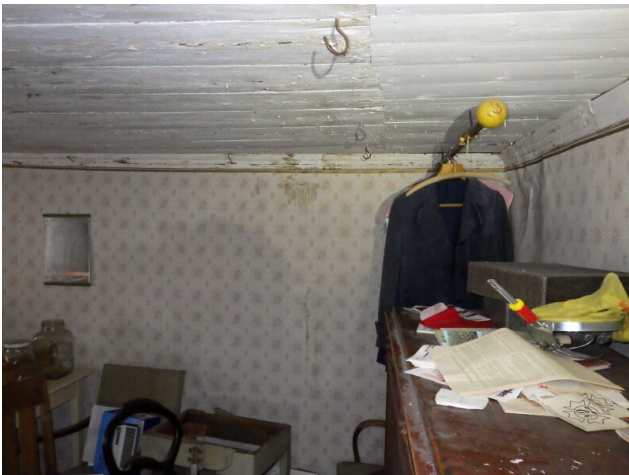
84. Katon pinnoite irronnut kosteuden takia ja seinän pinnalla kosteusjälkiä

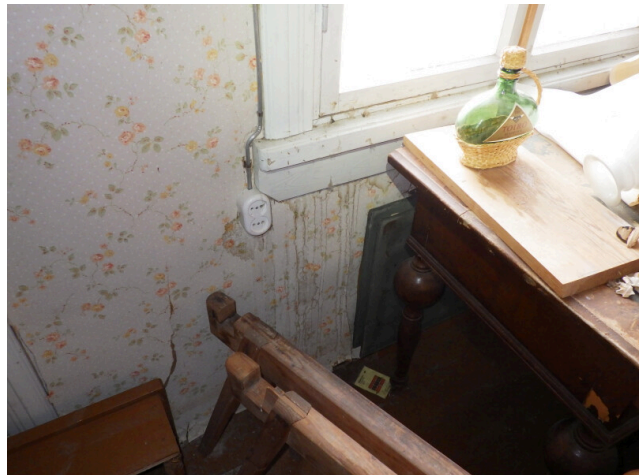
85. Yläkerran ikkunan alla valumajälkiä

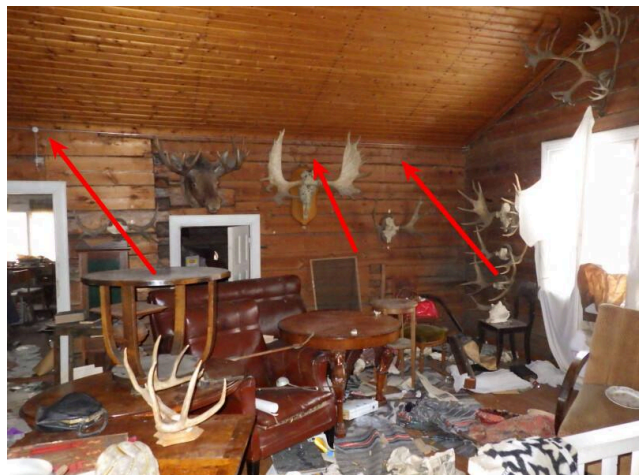
87. Laajennusosan seinäpinnoilla valumajälkiä, ks. myös seuraavat kuvat

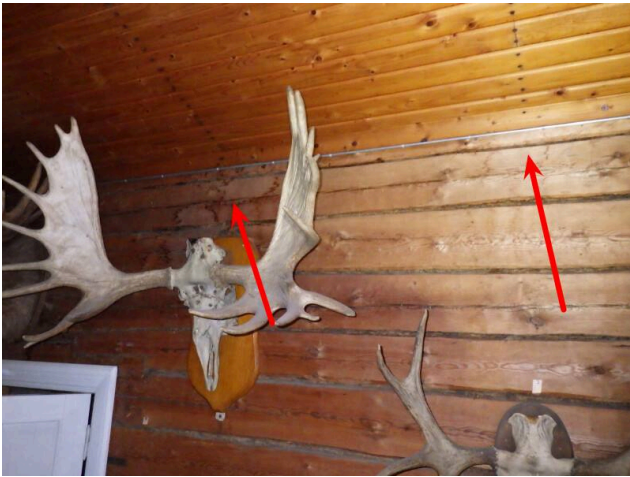
88. Lähikuvaa valumajäljistä

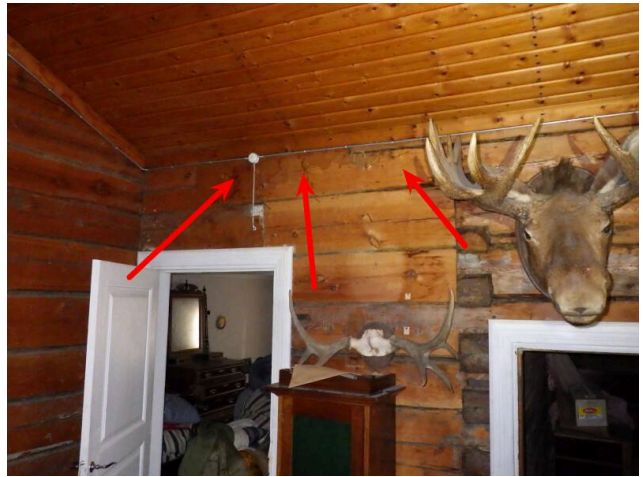
89. Lähikuvaa valumajäljistä

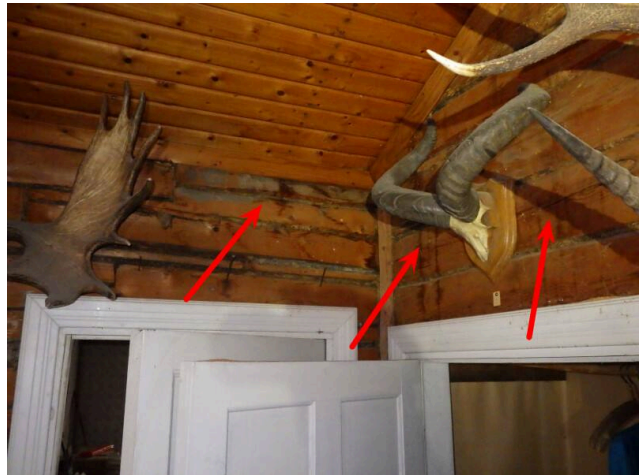
91. Lähikuvaa valumajäljistä

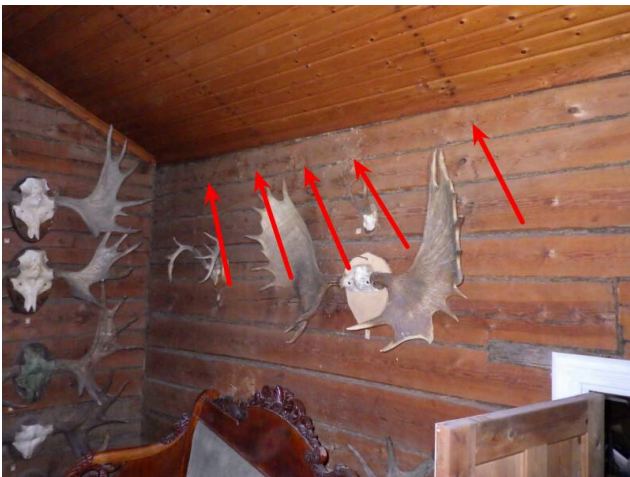
92. Lähikuvaa valumajäljistä
