## Kuntotarkastus RS<sup>3</sup>

Masalantie 160  
02430 Masala  
29.01.2024

## YHTEENVETO

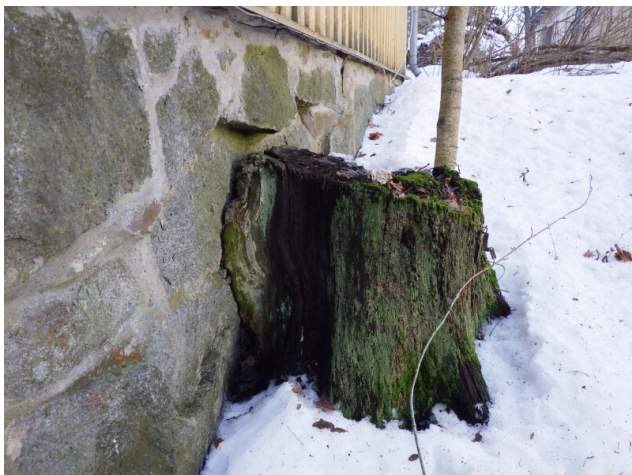
1. Rakennuksen päädyssä lahonnut puunkanto

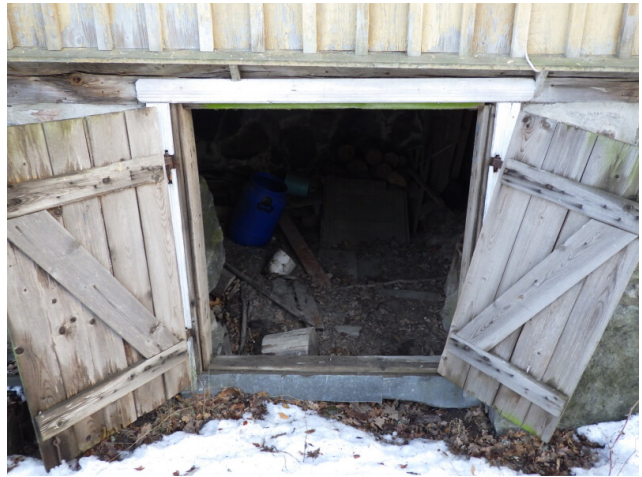
- Ryömintätilassa ei ole tuuletusaukkoja ja tuuletus tapahtuu pääosin kulkuaukon oven rakoja kautta. Ryömintätilan tuuletus ei ole riittävä. Riittämätön tuuletus lisää ryömintätilan ja siihen rajoittuvien rakenteiden kosteusrasitusta aiheuttaen rakenteisiin vaurioitumisriskin.

4. Ryömintätilan kulkuaukko

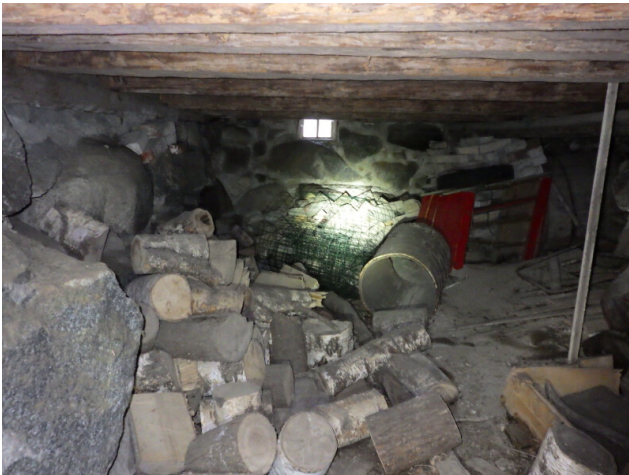
- Ryömintätilan maapohjana on hienojakoista maa-ainesta, joka lisää rakenteiden kosteusrasitusta. Maa-aines oli kosteaa tarkastushetkellä ja maa-aines sisälsi orgaanista maa-ainesta. *Ryömintätilan pohjalla tulisi olla kapillaarikatko, jotta maaperän kosteus ei pääse nousemaan kapillaarisesti ryömintätilan pohjan pinnalle, jolloin ryömintätilaan haihtuva kosteus lisää rakenteiden kosteusrasitusta.*

5. Ryömintätilaa

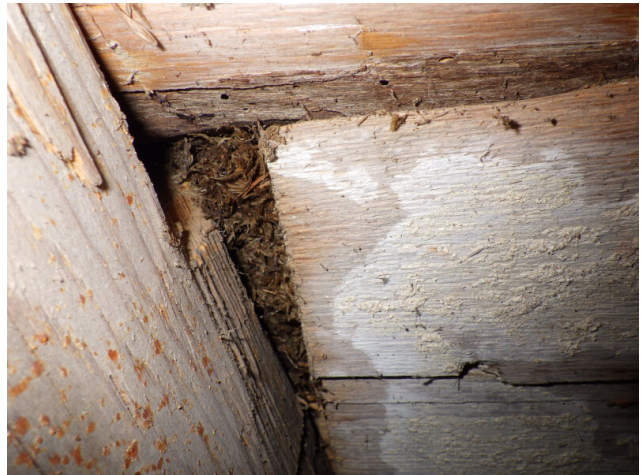
- Alapohjarakenteiden pinnoilla havaittiin silmin havaittavaa mikrobikasvustoa. Huomioiden tilan riittämätön tuuletus, kostea maapohja, hormin ympärillä havaittu kosteus, rakennuksen kylmänä olo ja sisätilojen kosteushavainnot sekä rakenteen ikä, alapohjaan kohdistuu suuri vaurioitumisriski ja riskin toteutumista voidaan pitää todennäköisenä rakenteiden pinnoilta tehtyjen havaintojen perusteella.

6. Alapohjarakennetta, palkin viereltä kuvattuna

#### Suosittelaa ensisijaisesti alapohjarakenteen uusimista/korjaamista. Toisena vaihtoehtona suositellaan rakenteen kunnon selvittämistä tarkemmin kuntotutkimuksella sekä rakenteen korjaamista vaurioituneilta osin.

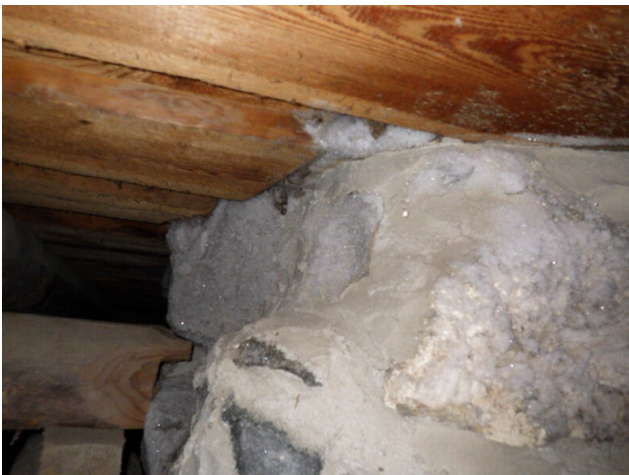
7. Alapohjaa ja tulisijan perustuksia. Perustuksien pinnalla "kuuraa".

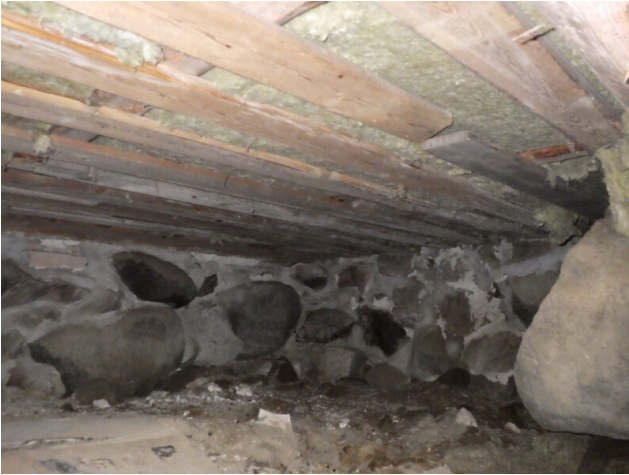
9. Ryömintätilaa ja alapohjaa. Alapohjan alapintaan asennettu mineraalivillaa.

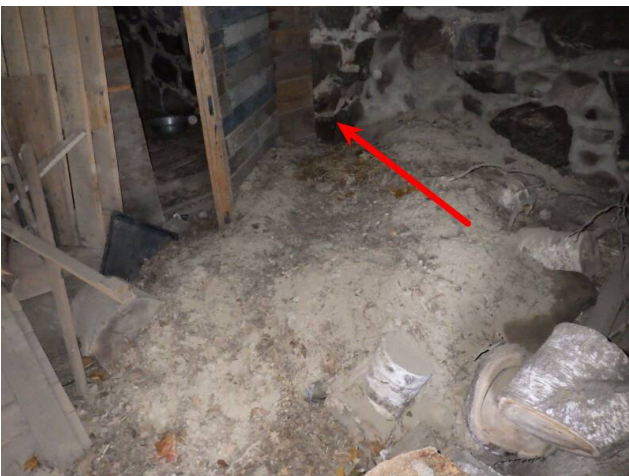
11. Perusmuurin ali kaivettu "onkalo" (eläimen pesä?)

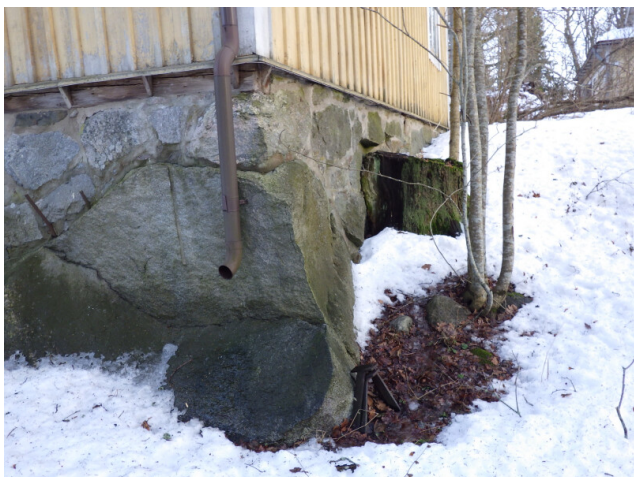
- Vesikaton sade- ja sulamisvesiä ei ole johdettu pois rakennuksen vierustoilta, mikä lisää perustus-, perusmuuri- ja alapohjarakenteiden sekä ulkoseinien alaosien kosteusrasitusta. Syöksytorvien kautta valuvat vedet johdetaan rakennuksen vierestä sadevesiverkostoon, avo-ojaan tai vähintään 3 m etäisyydelle rakennuksesta niin, ettei rakennuksen rakenteille eikä naapuritonteille aiheudu haittaa. Rakennuksen salaojajärjestelmään ei saa johtaa pintavesiä tai katoilta valuvia vesiä (RakMK C2 Kosteus 1998). Kattovesien poisjohtaminen voidaan järjestää esimerkiksi betonisilla kouruilla tai maanalaisilla umpinaisilla putkilla.

13. Syöksytorven vesiä ei ole ohjattu pois vierustalta

**Suositellaan vesikaton sade- ja sulamisvesien poisjohtamisen järjestämistä.**

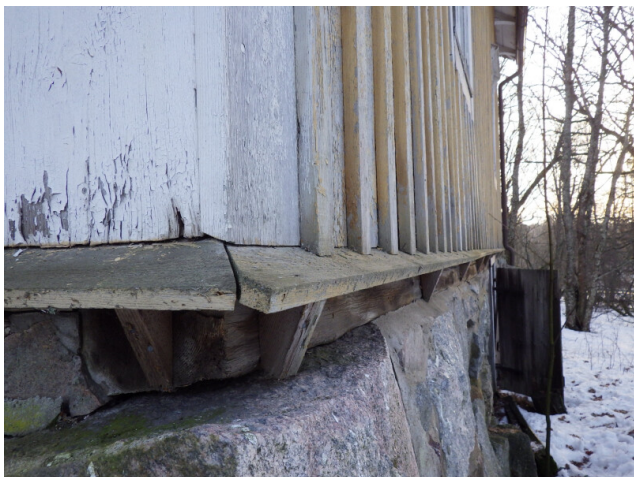
- Kohteen ulkoseinärakenteena on tarkastuksen havaintojen perusteella hirsi ja rakennus on rakennettu ennen vuotta 1950. Rakenne on luokiteltu riskirakenteeksi kuntotarkastuksen suoritusohjeessa (KH 90-00394). Lahovaurioiden lisäksi hirsirakenteiden hirsien pinnoille tai hirsien saumoihin voi muodostua mikrobivaurioita. Hirsien sisäosissa voi olla ns. piileviä lahovaurioita, vaikka hirren pintapuussa ei olisi havaittavissa lahoamista.

16. Julkisivun/ulkoseinän alaosa. Hirressä lahoamista.

**Suosittellaan hirsirungon kunnon selvittämistä, vauriolaajuuden kartoittamista sekä rakenteen korjaamista erillisen korjaustyöselosteen ja/tai korjausrakennesuunnitelman.**

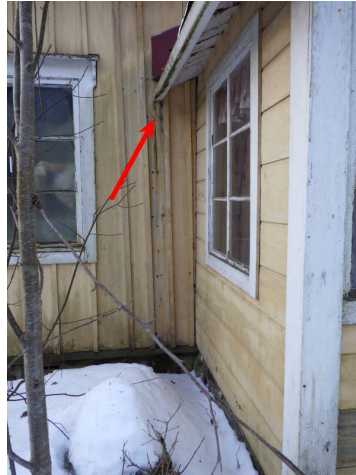
- Verannan rännivedet valuneet ulkoseinälle. Ulkoverhouksessa ja ulkoseinän alaosassa lahovaurioita.

19. Verannan rännivedet valuneet ulkoseinälle (ks. nuoli). Ulkoverhouksessa ja ulkoseinän alaosassa lahovaurioita (ks. seuraava kuva).

**Suosittellaan rännin korjaamista, ulkoseinän ja ulkoverhouksen kunnon sekä vauriolaajuuden selvittämistä ja vaurioiden korjaamista.**

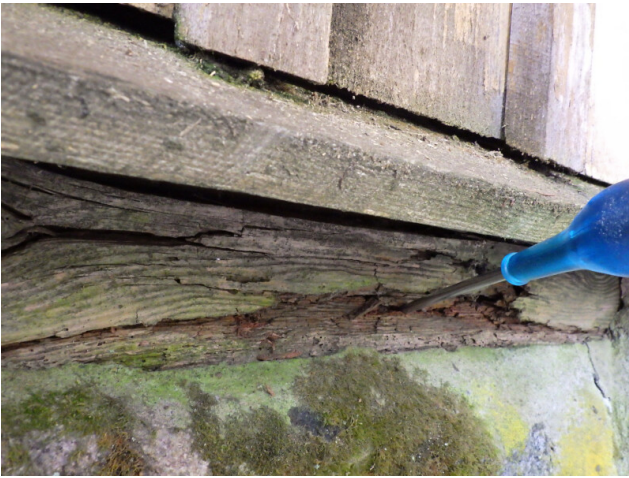
20. Ulkoseinän alaosassa lahovaurioita.

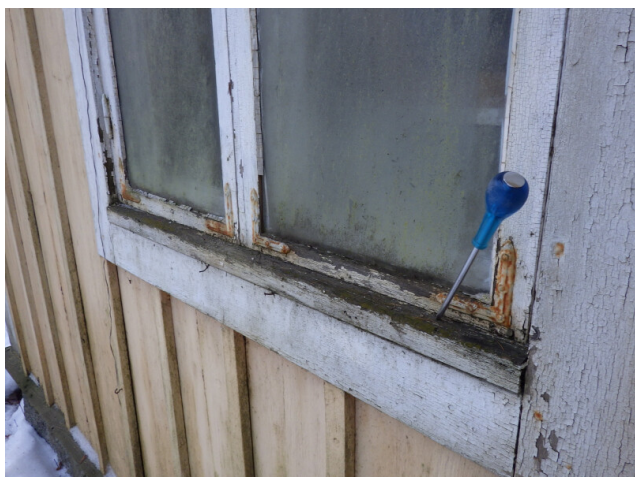
- Ikkunoissa ei ole vesipeltejä. Ikkunoiden ja pielilautojen ("smyygit") välissä havaittiin rakoja ja pielilautoissa lahovaurioita. Jos ikkunoiden ja pielilautojen liittymät eivät ole tiiviitä, niiden alle voi päästä vuotamaan sade- tai sulamisvesiä, jotka lisäävät ulkoseinän ja ikkunoiden kosteusrasitusta.

21. Ikkunan ulkopuitteessa, karmissa ja pielilautoissa lahoa

**Suositellaan pielilautojen alustan rakenteiden kunnon tarkastamista lautoja irrottamalla ja vaurioituneiden lautojen uusimista. Lisäksi suositellaan ikkunoiden ja pielilautojen liittymien tiivistämistä tai ikkunapeltien asennusta.**

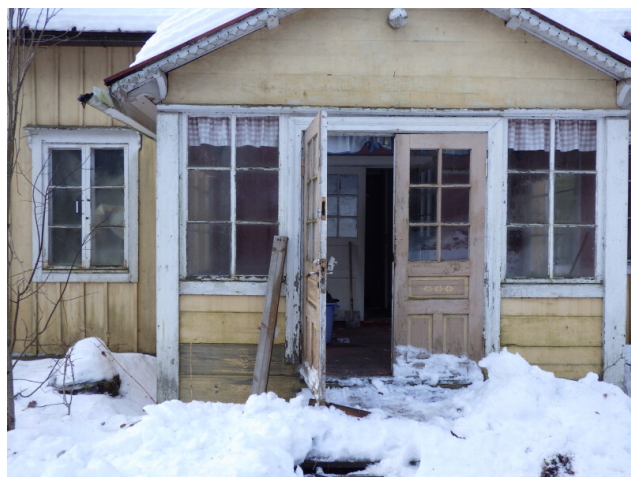
- Ulko-ovet ovat vaurioituneet niin, että niiden kunnostaminen on haastavaa.

22. Ulko-ovi ja ikkunoita

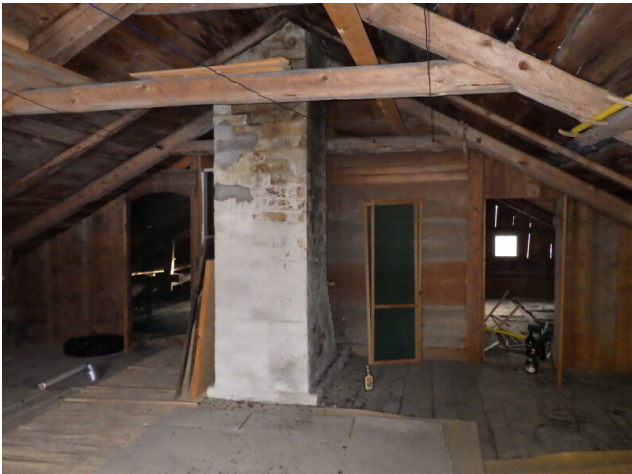
Vesikatteen aluslaudoituksessa (ns. ruodelaudoissa) havaittiin kosteusjälkiä mitkä viittaavat peltikatteen alapintaan tiivistyneestä kosteudesta ja savupiipun ympärillä havaittiin vuotojälkiä. Yläpohjarakenteiden pinnoilla havaittiin useita kosteusjälkiä, joiden syynä on todennäköisesti vesikatteen alapintaan tiivistynyt kosteus sekä vesikatteen vuotaminen.

28. Yläpohjatilaa ja savupiippua. Kuvassa näkyy huonetilan seinää. Yläpohjarakenteiden päällä havaittiin kosteusjälkiä.

**Suosittelaa yläpohjarakenteiden kunnon ja ilmatiiveyden tarkastamista kosteusjälkien kohdalta sekä koko vesikaton ja vesikaton peltikatteen tiiveyden tarkastamista piipun kohdalta. Aluskate suositellaan asentamaan seuraavan vesikattoremontin yhteydessä.**

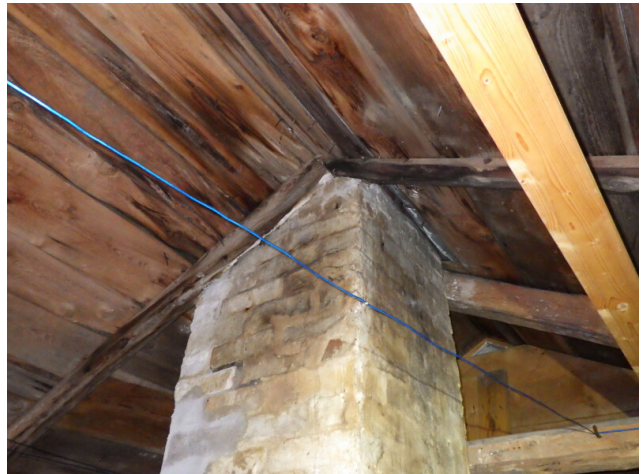
- Piipun pinnalla havaittiin kosteusjälkiä ja rappauksen vaurioitumista. Tiilipiippu on ylittänyt teknisen käyttöikänsä ja sen uusimistarpeeseen tulee varautua. Tiilipiipun vesikaton yläpuolisen osan rasitusluokka on vaikea. Tiilipiipun tekninen käyttöikä on vaikeassa rasitusluokassa 30 vuotta, normaalissa rasitusluokassa 50 vuotta ja kevyessä rasitusluokassa 70 vuotta (KH 90-00403, Kiinteistön tekniset käyttöiät ja kunnossapitojaksot, 2008)

29. Savupiipun yläosassa vuotojälkiä

**Suosittelaa piipun kunnon tarkastuttamista esimerkiksi nuohoojan toimesta sekä varautumaan piipun yläosan korjaustoimiin tai uusimiseen.**

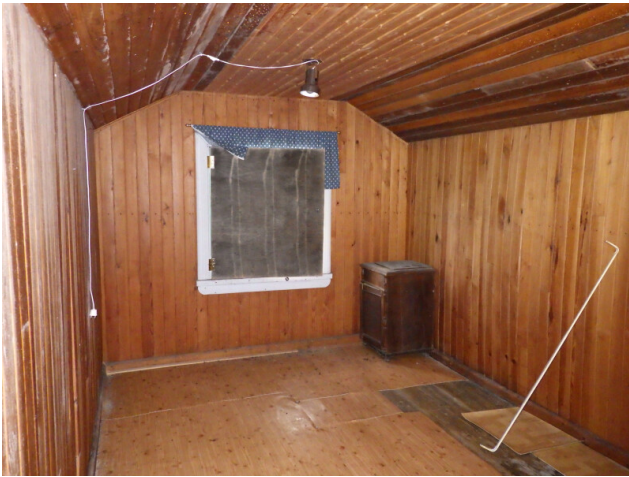
- Yläpohjatilassa/ullakolla on yhden huoneen kokoinen tila, jossa ei ole havaintojen perusteella lämmitystä tai ilmanvaihtoa. Tämän tyyppisiä huonetiloja on rakennettu kohteen rakennusaikana ullakoille. Huoneen pinnoilla havaittiin kosteusjälkiä ja silmin havaittavaa mikrobikasvustoa.

30. Huonetilaa jonka pinnoilla silmin havaittavaa mikrobikasvustoa ja kosteusjälkiä

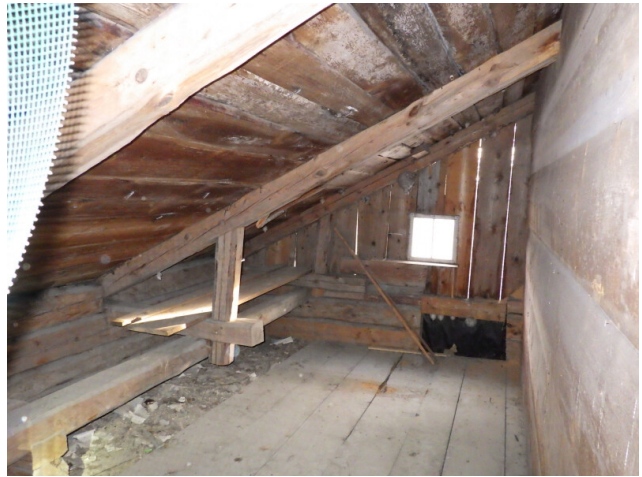
31. Yläpohjarakenteiden päällä havaittiin kosteusjälkiä

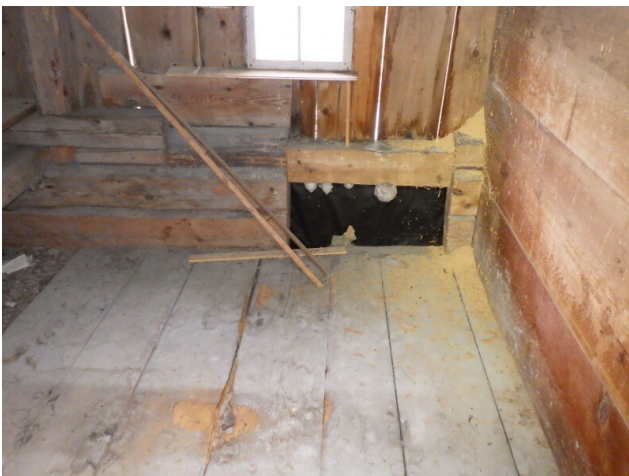
32. Kosteusjälkiä ja hyönteisten tekemää "sahanpurua".

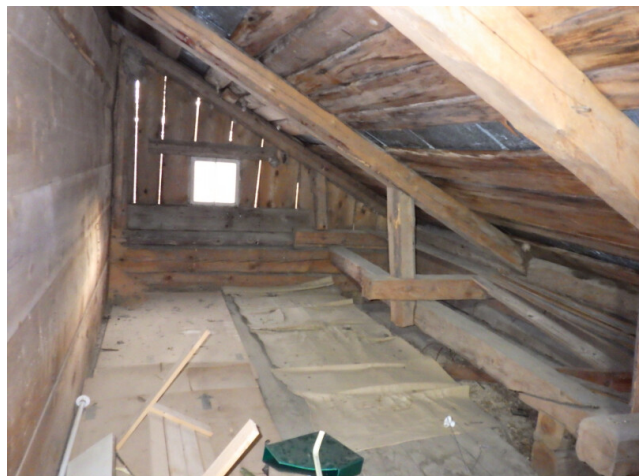
33. Yläpohjarakenteiden päällä havaittiin kosteusjälkiä

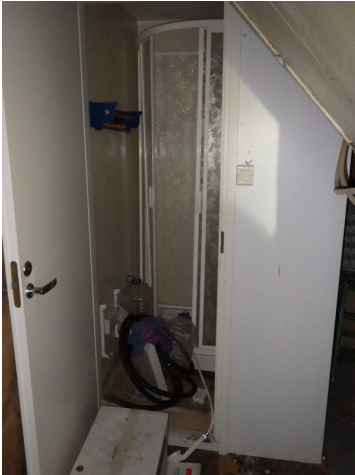
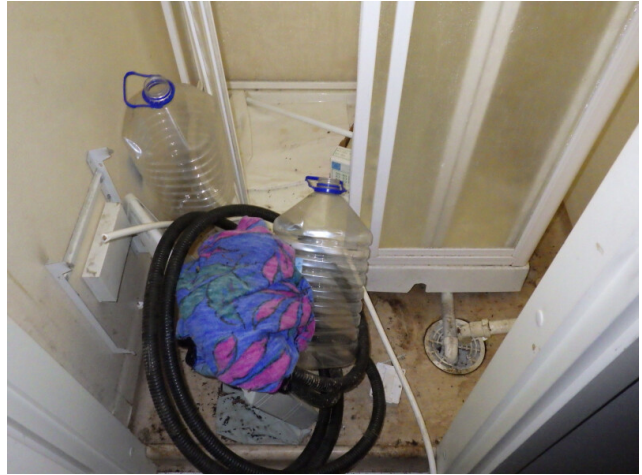
- Märkätila ja sen rakenteet ovat remontoimisen tarpeessa.

**Suositellaan remontoimista. Remontoimisessa tulee huomioida nykyiset ohjeet ja määräykset.**

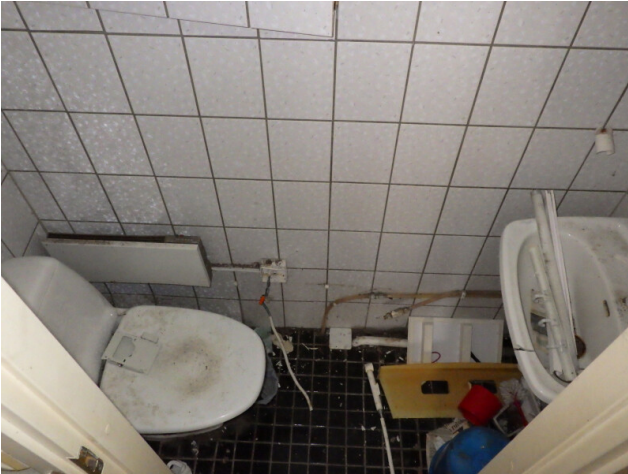
- Rakenteiden pinnoilla havaittiin tiivistynyttä kosteutta ja tila on remontin tarpeessa. Wc-tilan remontoimiseen tulee varautua.

**Toimenpidesuositukset kohdan ilmanvaihto mukaan. Remontoimisessa tulee huomioida nykyiset ohjeet ja määräykset.**

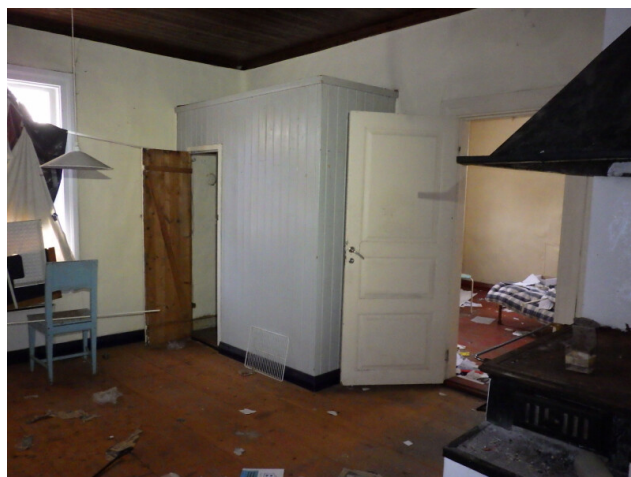
- Keittiössä on kylmiö/kylmähuone. Kylmiöiden on havaittu rasittavan ympäröiviä rakenteita ilmakehän tiivistyessä kylmähuoneen lattia-, seinä- ja kattorakenteisiin.

38. Keittiössä kylmiö/kylmähuone

**Suositellaan kylmiön rakenteiden purkamista ja taustarakenteiden kunnan tarkastamista.**

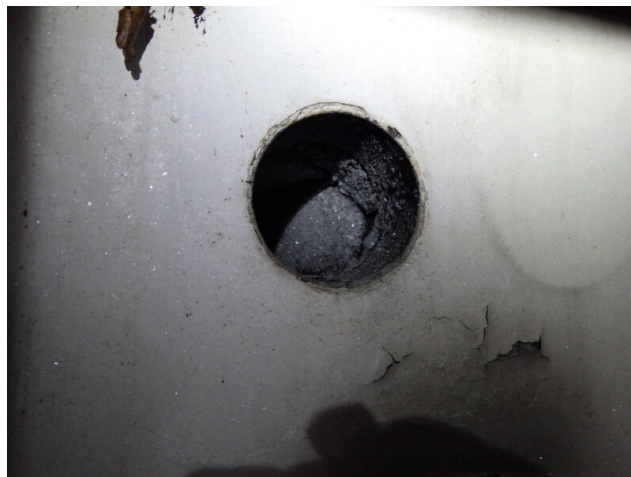
40. Tulisijan ja palomuurin pinnalla "kuuraa"

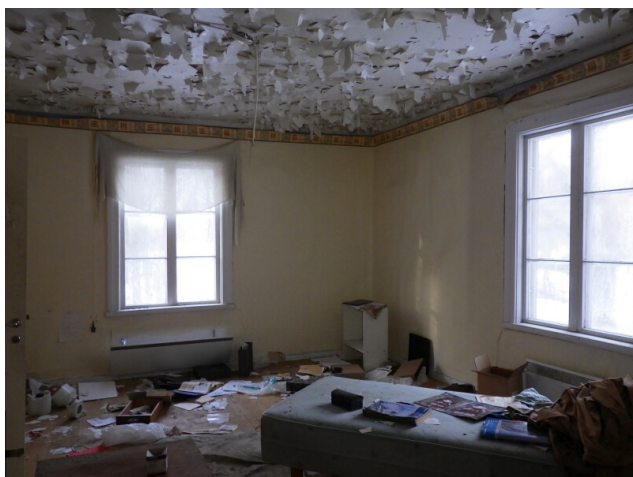
- Kohteen muiden sisätilojen pinnoilla havaittiin kosteusjälkiä, kosteuden tiivistymistä sekä kosteus- ja mikrobivaurioita. Toimenpidesuosituksot esitetty kohdassa ilmanvaihto.

41. Sisätilojen pinnoilla havaittiin kosteusjälkiä, kosteuden tiivistymistä sekä kosteus- ja mikrobivaurioita.

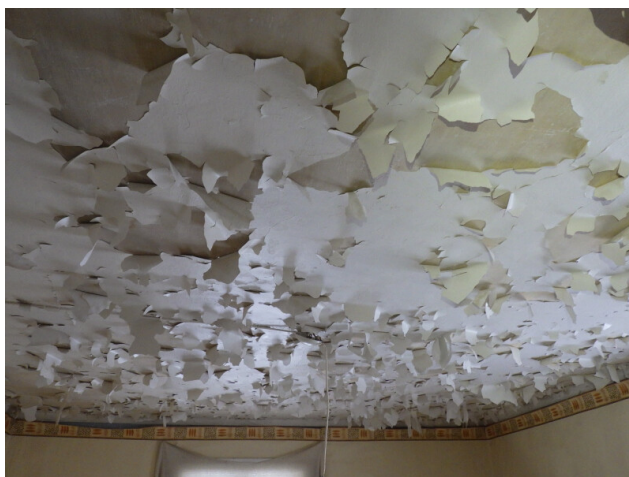
42. Katon maalipinta irronnut

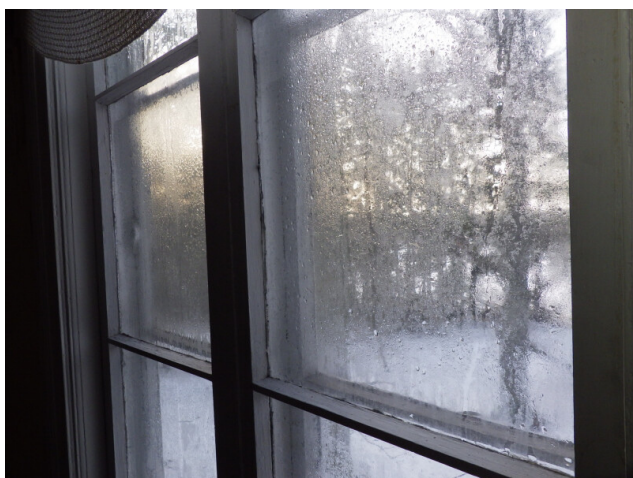
43. Ikkunalasin sisäpintaan tiivistynyttä kosteutta

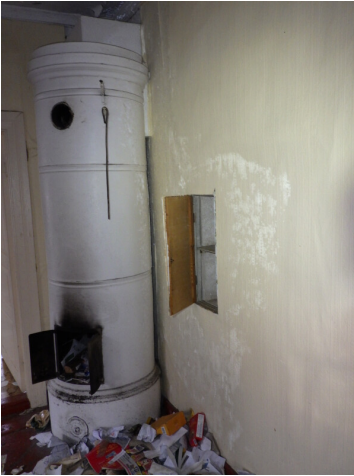
47. Sisätiloja ja tulisijaa. Tulisijan ja palomuurin pinnassa "kuuraa".

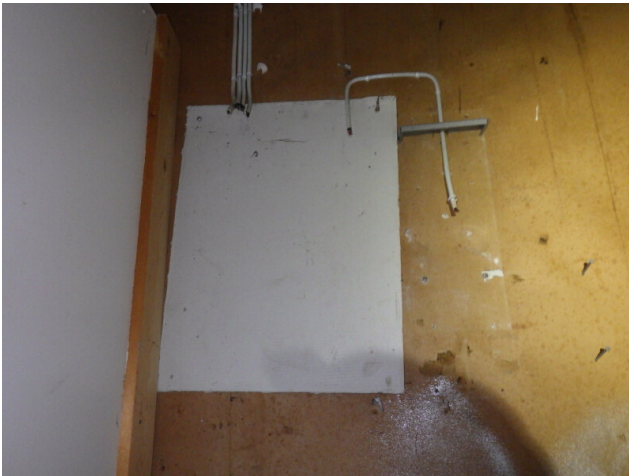
51. Sähköjohton päitä irrotetun ryhmäkeskuksen kohdalta
