KM Viita Oy

YLIJÄÄMÄLOUHEEN MURSKAAMINEN

ÄÄNITASOMITTAUKSET 15.12.2022

MITTAUSRAPORTTI

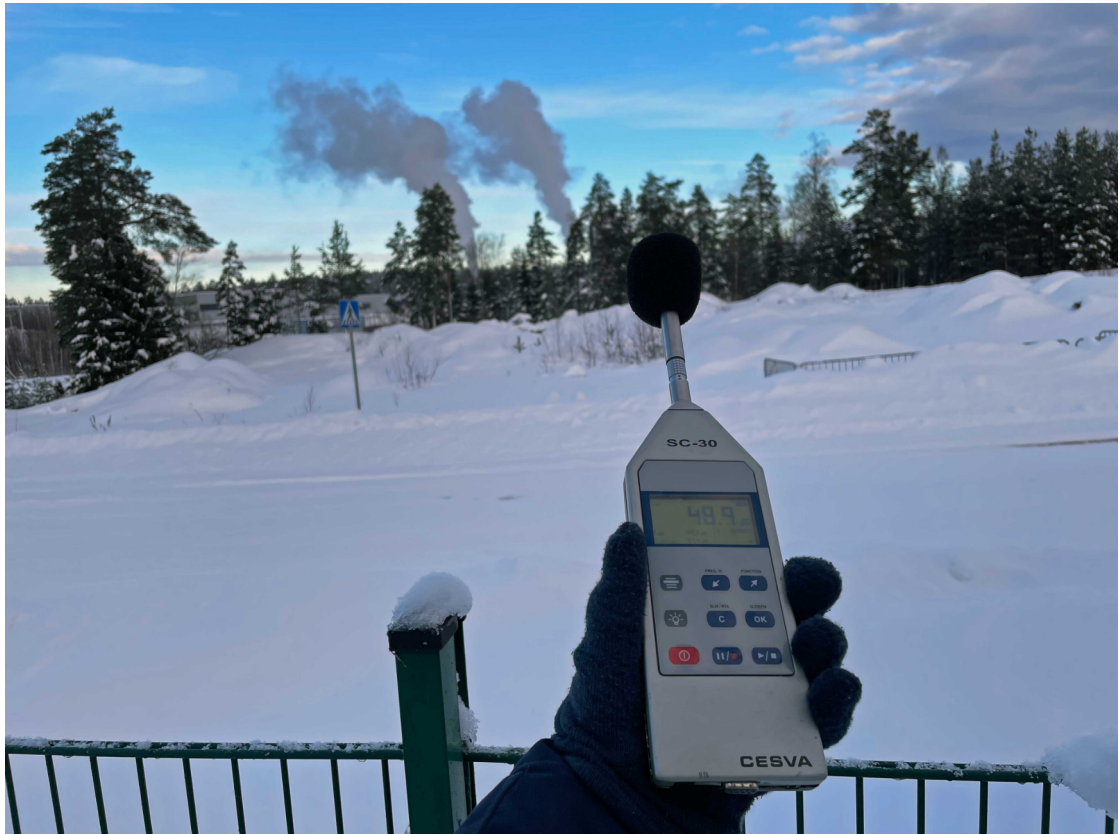
Mittauspiste 2, 1-141

Mittausetäisyys oli noin 350 metriä murskausalueeseen. Viereisessä teollisuuskiinteistössä käytettiin painepesuria tai kompressoria ja mittausta tautettiin, että vain murskauksen aiheuttama äänitaso saatiin mitattua. Mittauspisteessä 2 murskauksen aiheuttama melutaso oli

L_{Aeq} 49 dB

L_{AFmax} 50 dB

Melu oli mittauspisteessä tasaista, eikä korvakuulolla tai mittauksin erottunut selkeitä äänipiikkejä tai ääneksiä. Mittaustuloksista ei todettu impulssimaisuutta.

Kuva 2. Äänitasomittaus kiinteistöllä 1-141, 15.12.2022. Mittaussuunta kohti murskausaluetta.

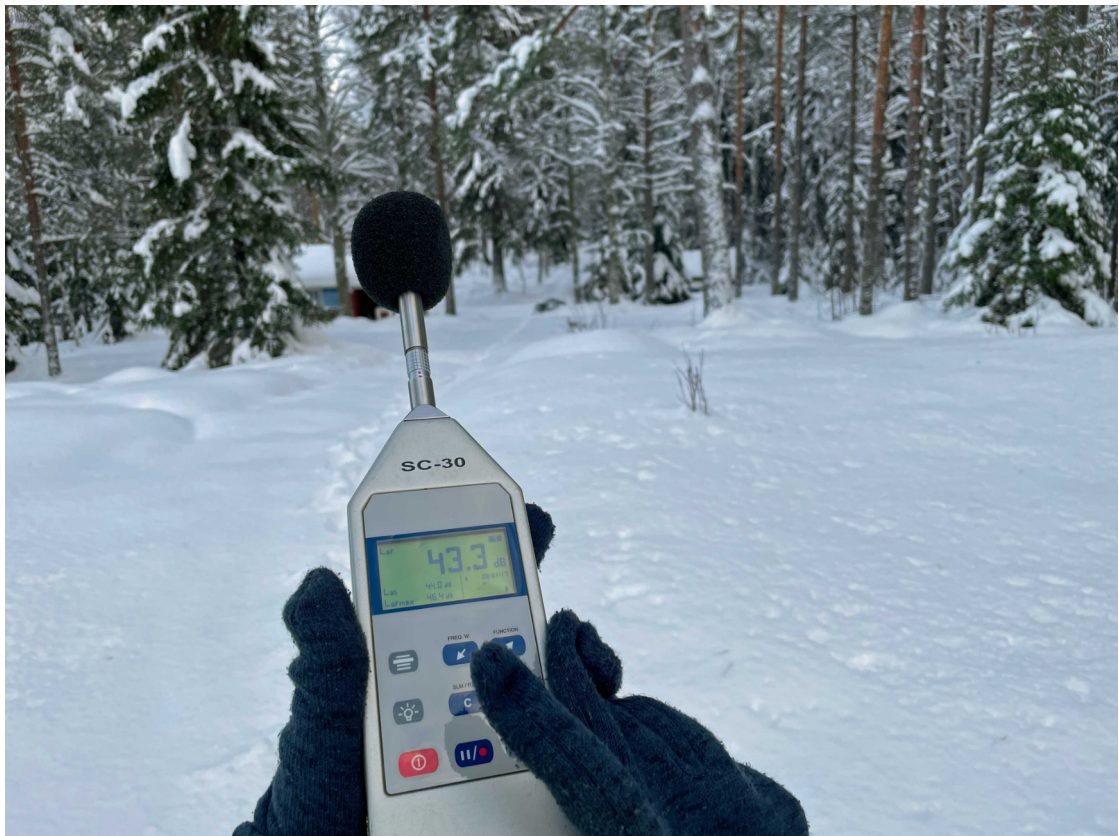
Mittauspiste 3, 1-121

Mittausetäisyys melulähteeseen oli noin 560 metriä. Mittauspisteessä 3 murskauksen aiheuttama melutaso oli

L_{Aeq} 43 dB
 L_{AFmax} 46 dB

Melu oli mittauspisteessä tasaista, eikä korvakuulolla tai mittauksin erottunut selkeitä äänipiikkejä tai ääneksiä. Mittaustuloksista ei todettu impulssimaisuutta.

Kuva 3. Äänitasomittaus kiinteistöllä 1-121, 15.12.2022. Mittaussuunta kohti murskausaluetta.

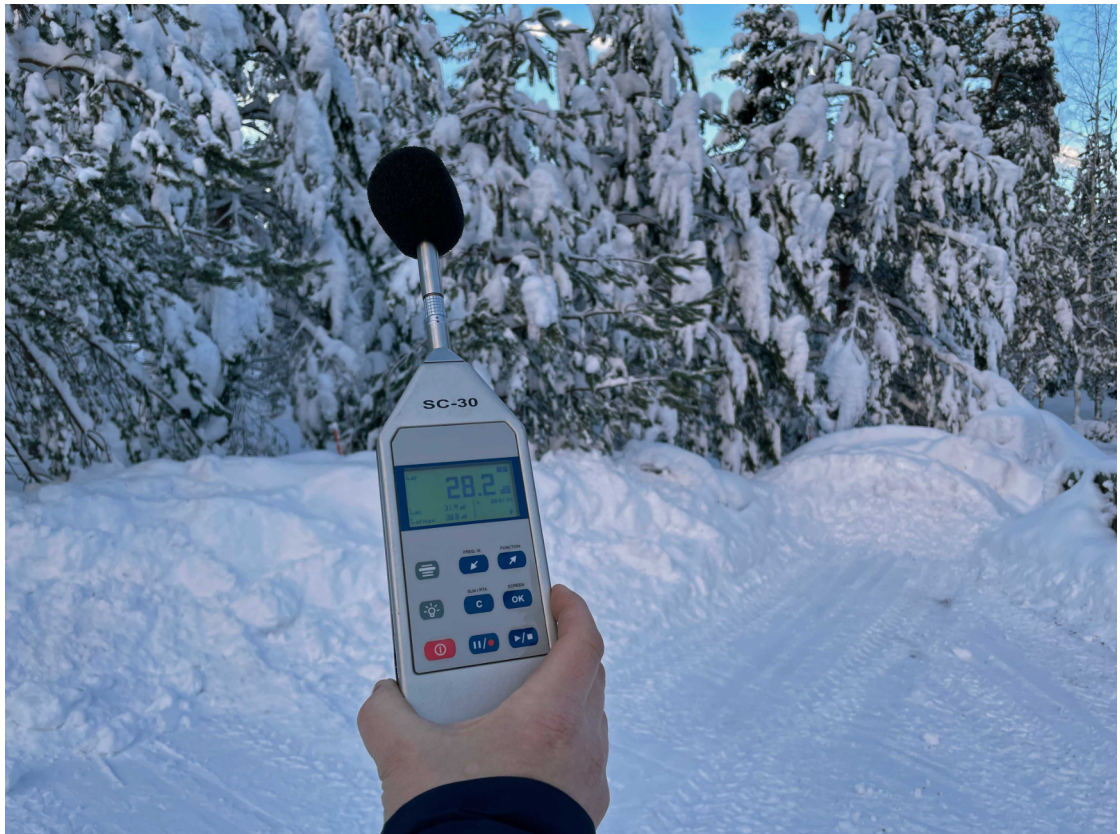
Mittauspiste 4, 1-90

Mittausetäisyys melulähteeseen oli noin 560 metriä. Mittauspisteessä 4 murskauksen aiheuttama melutaso oli

L_{Aeq} 30 dB
 L_{AFmax} 39 dB

Mittauspisteessä taustamelu oli L_{Aeq} 30 dB. Melu oli mittauspisteessä tasaista, eikä korvakuulolla tai mittauksin erottunut selkeitä äänipiikkejä tai ääneksiä. Mittaustuloksista ei todettu impulssimaisuutta.

Kuva 4. Äänitasomittaus kiinteistöllä 1-90, 15.12.2022. Mittaussuunta kohti murskausaluetta.

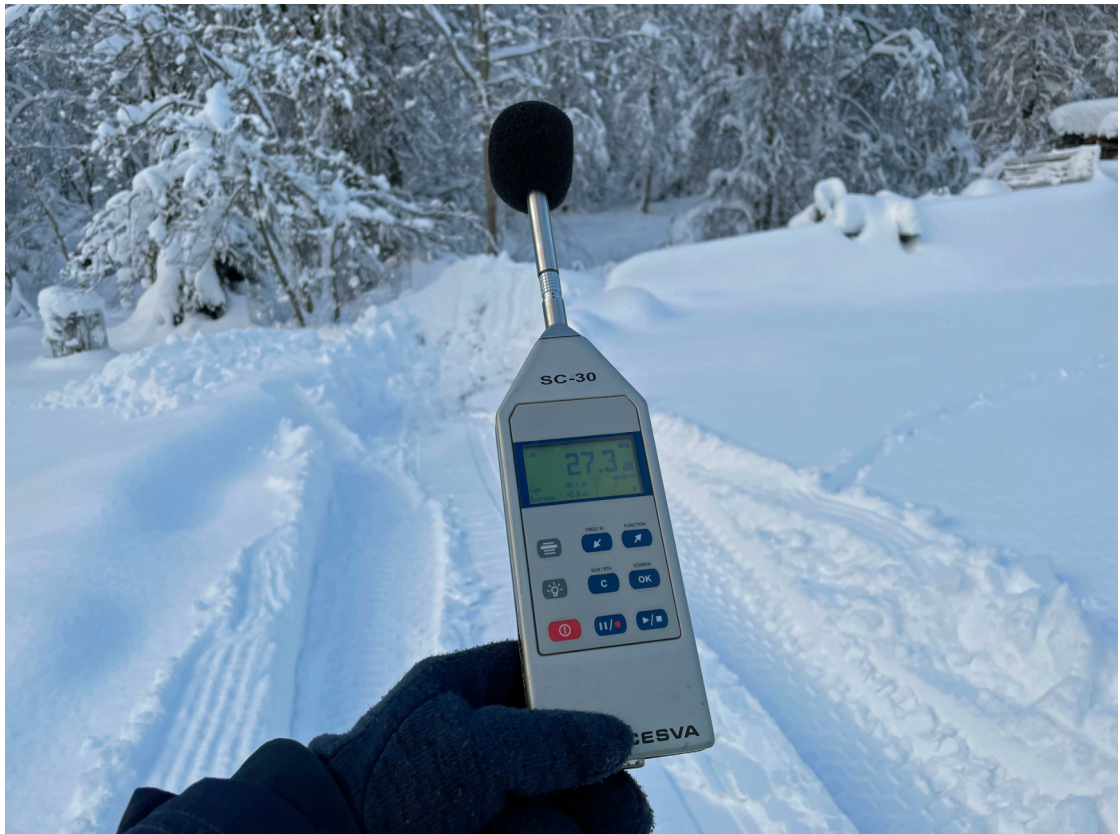
Mittauspiste 5, 1-65

Mittausetäisyys melulähteeseen oli noin 600 metriä. Mittauspisteessä 5 murskauksen aiheuttama melutaso oli

L_{Aeq} 29 dB

L_{AFmax} 30 dB

Mittauspisteessä oli vaikeuksia todeta korvakuulolla murskauksen aiheuttamaa melua. Melu oli mittauspisteessä tasaista, eikä korvakuulolla tai mittauksin erottunut selkeitä äänipiikkejä tai ääneksiä. Mittaustuloksista ei todettu impulssimaisuutta.

Kuva 5. Äänitasomittaus kiinteistöllä 1-65, 15.12.2022. Mittaussuunta kohti murskausaluetta.
