Paavo Ojanen, Maria Kihlström, Erkkä Laitinen, Joonas Tammivuori & Katja Pellikka
Julkaisu 11/2024

Joklbyån vesienhallinnan kartoitus

Liite 1. Kohdekortit A-F maatalouden vesienhallintatoimenpiteille

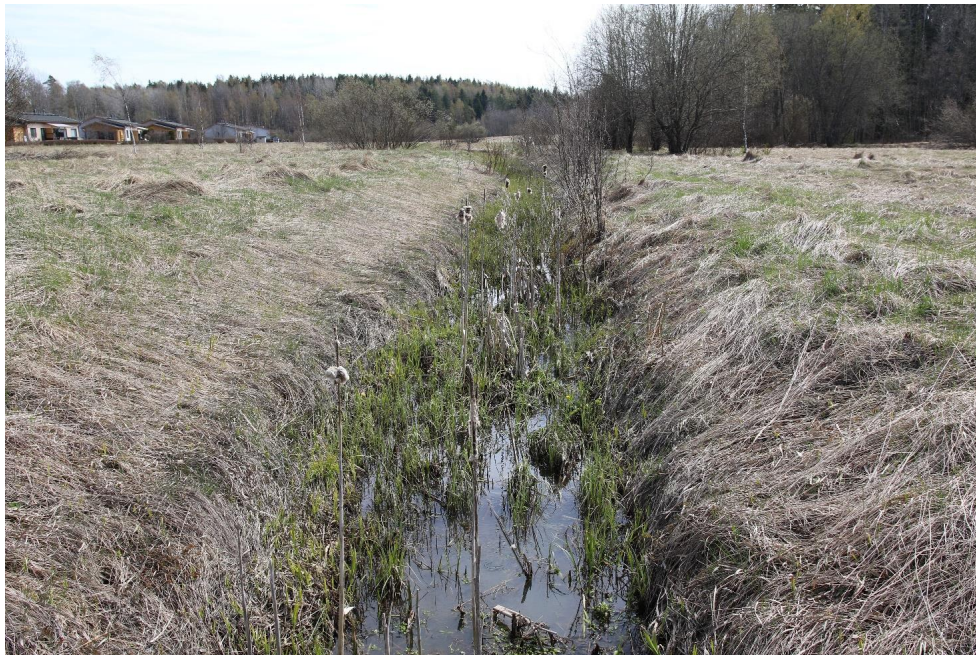
Maastotarkastelun hetkellä virtaama ojassa oli vähäistä eikä merkittäviä eroosion merkkejä ollut havaittavissa. Ojassa on kasvillisuutta. VEMALA-mallinnuksen mukaan alueelta tuleva fosforikuormitus on 33 kg/km² vuodessa ja typpikuormitus 408 kg/km² vuodessa.

Kuva 1 Oja Tinaäkernin niityllä ylävirtaan katsottuna. Vasemmalla taajama-aluetta.

Pientaloalueen jälkeen niitylle olisi mahdollista rakentaa pieni kosteikkoallas. Allas viivyttäisi taajamasta ja viereisiltä metsäalueilta virtavaa vettä ja tasaisi virtaamapiikkejä sekä puhdistaisi alueen läpi virtavaa vettä. Allas toteutettaisiin kaivamalla.

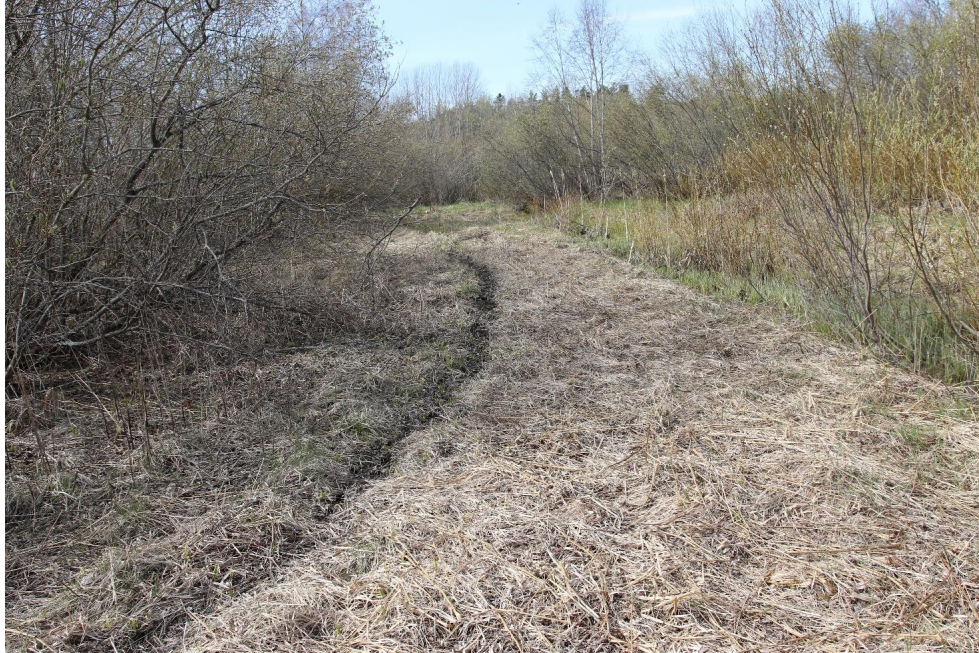
Kuva 2 Kohta johon kosteikko-altaan voisi rakentaa.

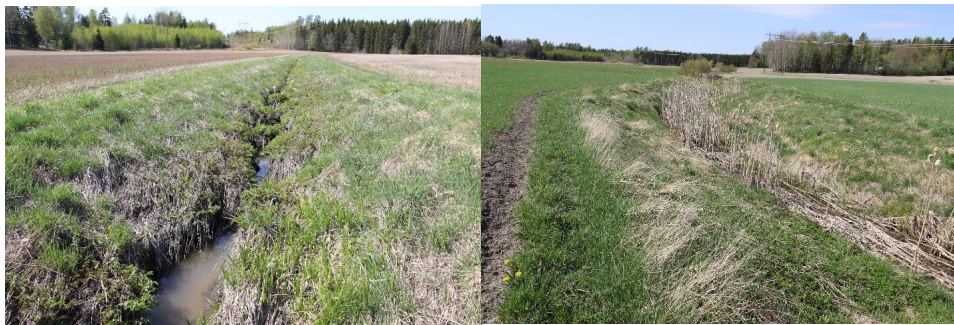
Torpängenoja kulkee viimeisen 1,3 km osuuden peltojen keskellä ennen laskemista Jolkbyjokeen. Ojan valuma-alue ennen Gesterbyntien alitusta on 257 ha, josta peltojen osuus on 40 ha. Vesi virtaa alueelle pääasiassa ojitetulta metsäalueelta, joten virtaama voi olla hetkittäin runsasta. Korkeusmallinnuskartoista on havaittavissa, että pellot ovat tulvimiselle herkkää aluetta. Ojan reunoilla on maastotarkastelussa paikoin havaittavissa eroosion merkkejä ja ennen tienalitusta uoma on osin umpeenkasvanut. VEMALA-

Kuva 2 Torpängenoja.

Metsäalueen ja Gesterbyntien välinen kilometrin mittainen peltojen halki kulkeva ojan osuus olisi sopiva muutettavaksi kaksitasouomaksi. Alueella kaivettaessa tulee ottaa huomioon kohtalainen riski happaman sulfaattimaan esiintymisestä.

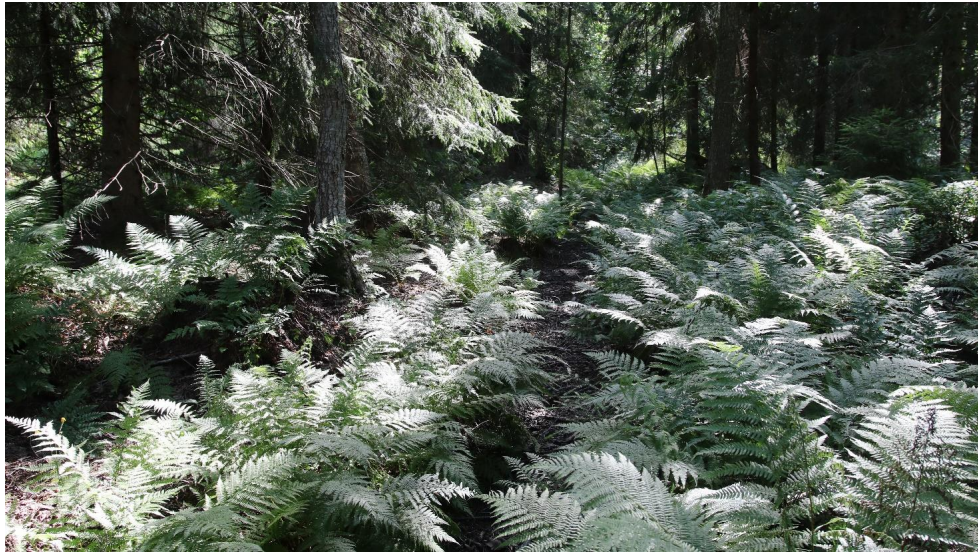
Pieni kostea painanne, johon kaivettu oja. Maastokäynti hetkellä oja oli kuiva. Kohteessa havaittavissa eroosion merkkejä, joten ajoittain uomassa runsaasti vettä. VEMALA-mallinnuksen mukaan alueelta tuleva fosforikuormitus on 33 kg/km² vuodessa ja typpikuormitus 408 kg/km² vuodessa.

Kuva 1 Painanne, jossa veden viivytystä voisi lisätä hidastamalla ojan virtausta.

Viivytystä kohteessa voisi lisätä esimerkiksi tukkimalla ojan. Kohde on valuma-alueeltaan hyvin pieni, mutta toimenpide olisi helppo toteuttaa.

Pienen ojitetun suon ennallistaminen tukkimalla oja kasvattaisi Jolkbyjoen latva-alueen veden viivytystä, vähentäisi eroosiota alapuolisessa uomassa ja niin ollen vähentäisi kuormitusta, muodostaisi arvokasta suoluontoa, hillitsisi turvemaan hajoamista ja hiilidioksidin vapautumista ilmakehään, viivyttäisi vettä valuma-alueella ja turvaisi Jolkbyjoen virtaamaa kuivaan aikaan. Alueella kasvaa kuitenkin järeää puustoa, joka todennäköisesti kärsisi vedenpinnan noususta. Ennallistamistoimiin voidaan ryhtyä, jos maanomistaja on toimiin kiinnostunut.

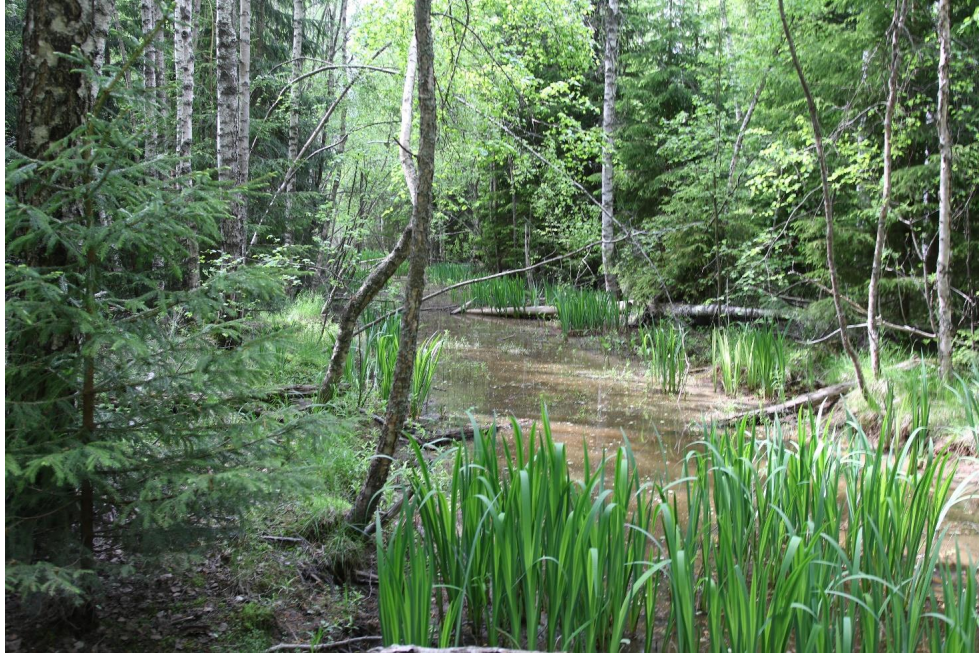
Bråaträsket on kuivatettua kosteaa turvema-alueita. Vuoden 1960 peruskartassa alueella on vielä lampi, mutta myöhemmin alue on kuivatettu ojittamalla. Hyvin pienen kaltevuuden vuoksi virtaus on valtaosan vuodesta hyvin hidasta ja uomaan on kertynyt kasvillisuutta. Tienalituksen ja sähkölinjan vuoksi aukeana pidetyn alueen jälkeen uoma kulkee metsässä. VEMALA-mallituksen mukaan alueelta tuleva fosforikuormitus on 33 kg/km² vuodessa ja typpikuormitus 408 kg/km² vuodessa.

Kuva 1 Voimalinjojen jälkeen uoma kulkee metsittyneen Brätaträsketin alueen halki.

Kohteeseen helpoin ratkaisu olisi pieni kosteikkoallas Hivtroppintien alituksen jälkeiselle alueelle, koska sen yläpuolelta kulkee voimalinja, joten kohta on avoinna. Laajempi ratkaisu vaatisi metsäalueen raivausta.

Allas täytyisi toteuttaa kaivamalla. Alueella kaivettaessa tulee ottaa huomioon kohtalainen riski happaman sulfaattimaan esiintymiseen. Lähimmät kulttuuriperintökohteet sijaitsevat 80 m pohjoiseen ja 100 m etelään ehdotetusta kosteikkokohteesta. Kosteikon vaikutus ei ulotu niihin, mutta ne tulee ottaa huomioon liikuttaessa suurilla työkoneilla. Kohteen yli kulkeva voimalinja ja riittävät varoetäisyydet pylväisiin on otettava huomioon kaivauksia tehtäessä. Toinen vaihtoehto olisi kehittää aluetta metsäluhtana.

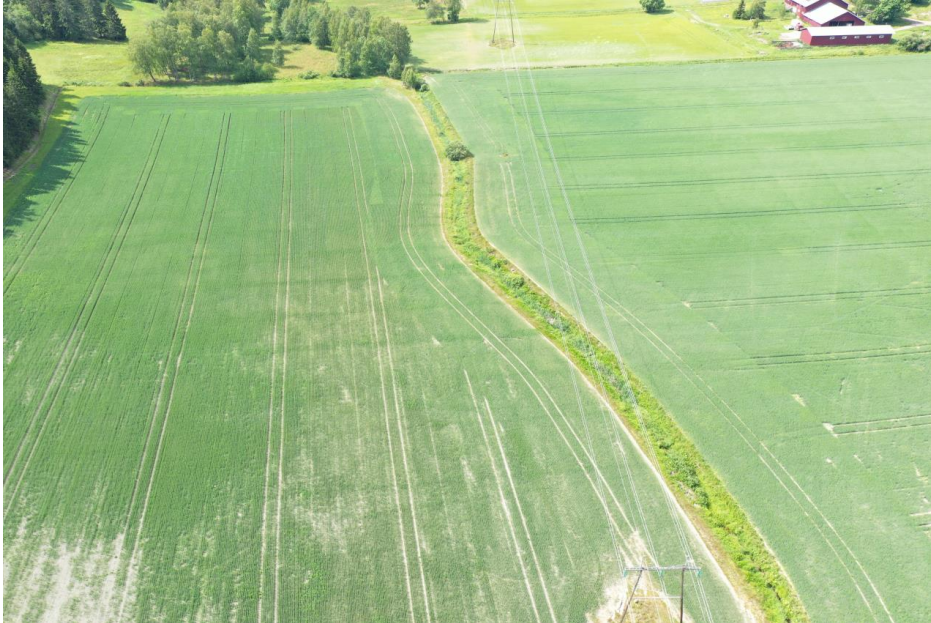
Kuva 1 Ojan kohta, jolle WWF ja Länsi-Uudenmaan vesi ja ympäristö ovat toteuttamassa yhteistyössä kaksitasouoman ja alemmas uomaan kosteikkoaltaan (kuvan yläreunassa).

Karttatarkastelussa ennen Hemträsketiä olevat pellot havaittiin helposti tulviviksi. Hemträsketin eteläosa on luonnoltaan monimuotoista ja arvokasta luonnonsuojelualue, joten toimenpiteet tulee kohdistaa Hemträsketin pohjoisosaan pelto- ja niittyalueille. WWF Suomi ja Länsi-Uudenmaan vesi ja ympäristö ry ovat toteuttamassa yhteistyössä alueelle kaksitasoumaa ja kosteikko kokonaisuuden. Kohde toteutetaan ennen luonnonsuojelualueetta sijaitsevalle pellolle ja se on tarkoitus toteuttaa vuoden 2024 aikana.

Kaksitasouoman rakentaminen tulee helpottamaan alueen peltojen viljeltävyyttä, tasaamaan virtaamia, vähentämään kuormitusta ja lisäämään luonnon monimuotoisuutta. Kosteikko tulee lisäämään edelleen viivyytyksen ja kuormituksen hillinnän tehoa, sekä tuomaan uudenlaista luonnon monimuotoisuutta alueelle.

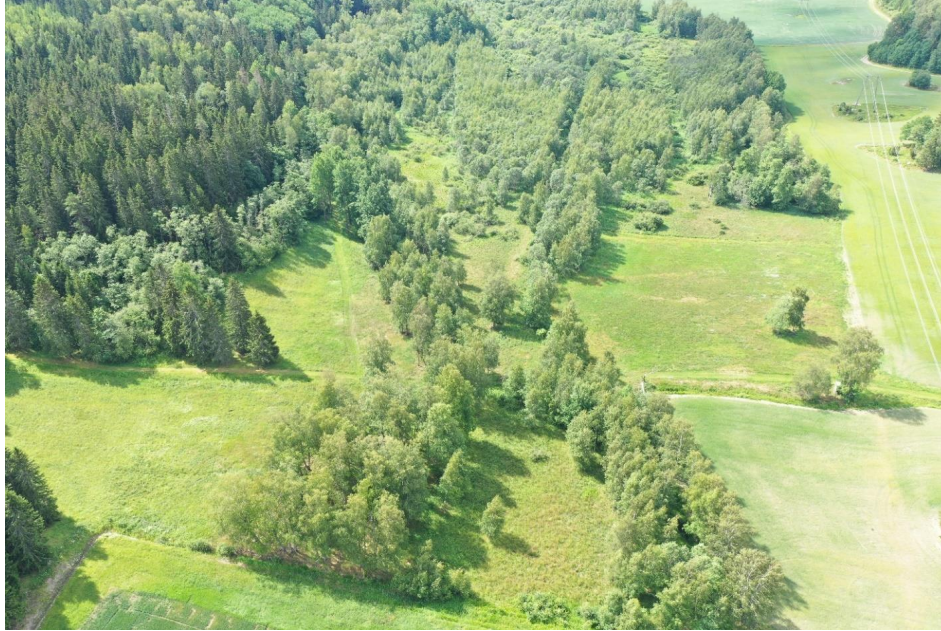
Kuva 2 Etualalla pelto- ja niittyalueita, jolle kosteikko on tarkoitus toteuttaa, kosteikon jälkeen alkaa Hemträsket (kuvan yläreunassa).

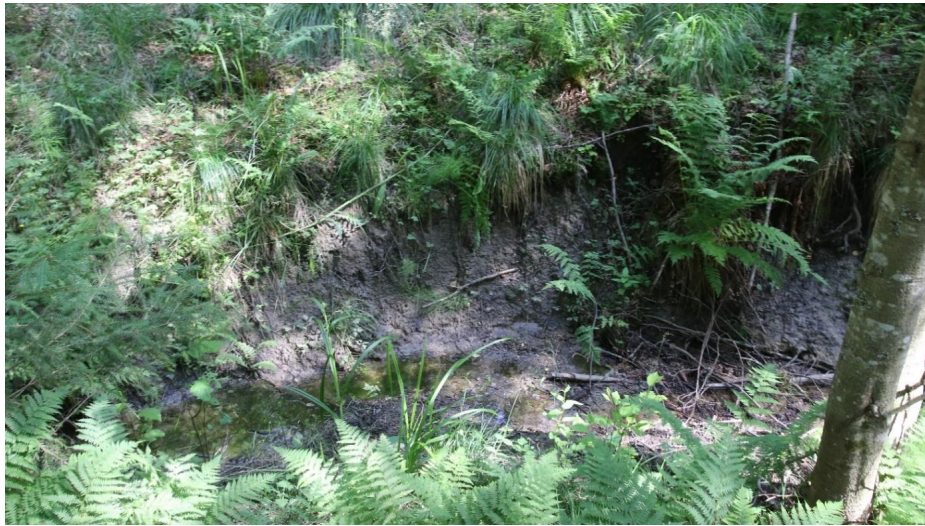
Valuma-alue on ojitettua metsäaluetta, jonne virtaa vettä Storkärr ja Mullmossenin kosteilta alueilta. Ennen peltoalueelle virtaamista, ojat yhdistyvät ja kulkevat pellon reunaan päätyen pieneen riistakosteikkoon. Ennen peltoa, ojissa on havaittavissa huomattavia eroosion merkkejä (kuva 1). Pellon jälkeen alavirtaan, pieni metsäalue on merkitty erityisen tärkeäksi elinympäristöksi, pienvesistön välittömäksi lähiympäristöksi. VEMALA-mallinnuksen mukaan alueelta tuleva fosforikuormitus on 13 kg/km² vuodessa ja typpikuormitus on 313 kg/km² vuodessa.

Kuva 1 Metsäiseltä alueelta tulevissa valtaojissa on havaittavissa selkeitä eroosion merkkejä.

Alueella kasvaa tällä hetkellä talousmetsää, mutta mahdollisuuksien mukaan alueella voisi jatkossa pyrkiä viivyttämään vettä tehokkaammin, jotta hetkittäiset suuret virtaamapiikit tasaantuisivat. Tällöin alapuolisissa ojissa ei tapahtuisi niin merkittävää maan huuhtoutumista tai tulvimista. Keinoja viivytykseen ovat ojien tukkiminen, metsäkosteikot ja suon ennallistaminen. Lisäksi metsäojiiin voisi rakentaa pohjakynnyksiä virtaaman hidastamiseksi. Riistakosteikon suurentamisesta tai uuden altaan tekemisestä voisi myös olla hyötyä. Pellon jälkeen sijaitseva erityisen tärkeä elinympäristö tulee ottaa huomioon tehtäessä toimenpiteitä alueella.

Tämä valuma-alue tuo ajoittain huomattavan paljon vettä metsäiseltä, mutta ojitetulta valuma-alueelta. Alapuolisilla pelloilla on ilmeisimmin tulvahaittoja, joten veden viivyttämiseen olisi tarvetta. Syöpyneet ojat ja tulvivat pellot kasvattavat kuormitusta Jolkbyjoessa, joten ratkaisuilla voidaan hillitä kuormitusta veden hallinnan lisäksi. Tämän osavaluma-alueen osalta olisi mielekkäintä tehdä yhteistyötä Metsäkeskuksen kanssa ja selvittää METKA-tukimahdollisuudet alueella, jos maanomistajat kiinnostuvat asiasta.

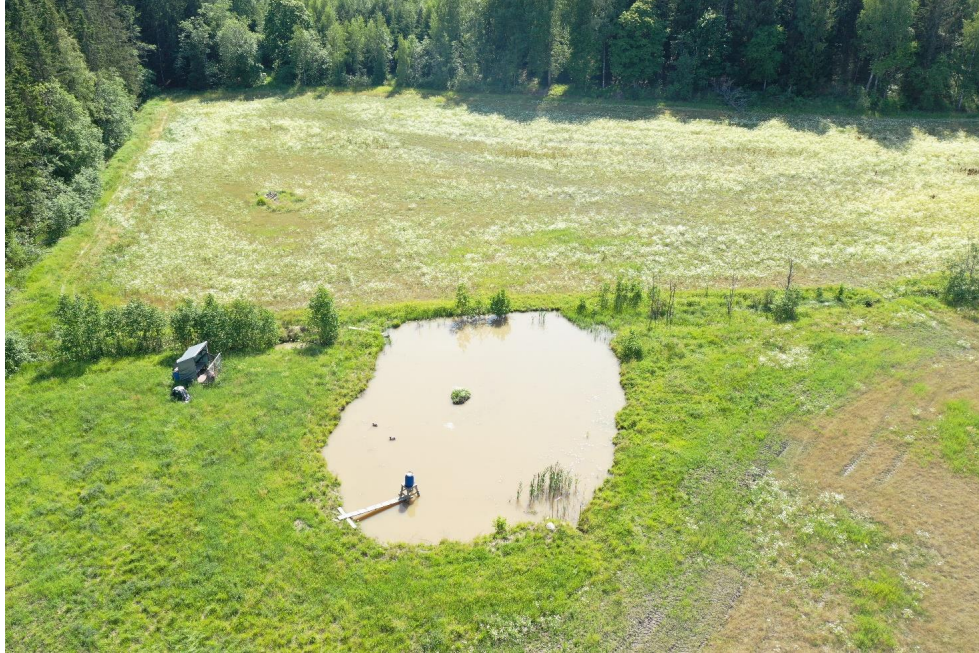
Kuva 2 Frankbäckin riistakosteikko.

Edut: Olemassa olevan riistakosteikon laajentaminen ja mahdollinen monipuolistaminen vesiensuojelukostei-
koksi, uomiin rakennettavat pohjakynnykset ja mahdollisuuksien mukaan tehtävät yläpuoliset veden viivytyt-
altaat ja uomien tukkimiset lisäävät veden viivytytstapakteettia, parantaisivat alapuolisten peltojen viljeltä-
vyyttä, hidastaisivat eroosiota syöpyneissä uomissa, lisäävät sopeutumista ilmastonmuutokseen, lisäävät hiilen
sitomista (soiden ennallistaminen) ja lisäävät luonnon monimuotoisuutta. Osavaluma-alueella mahdollisuus
todennäköisesti METKA-tuen käyttöön.

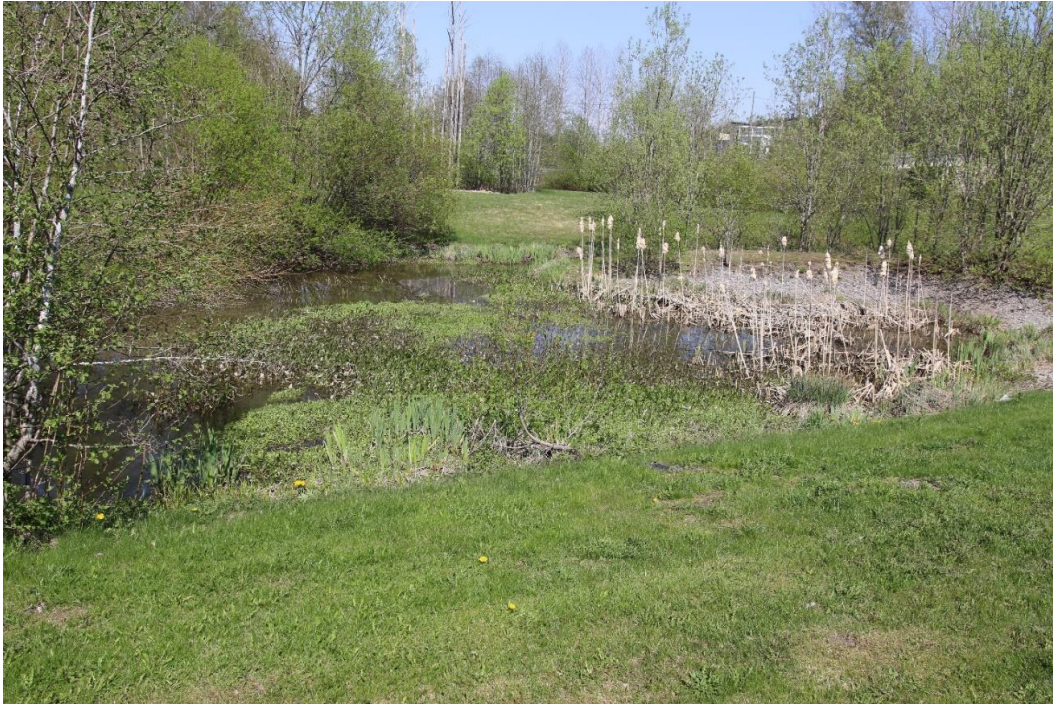
Kuva 2 Hermaisenpolun kohdalla oleva levennys uomassa.
