# Tolsanportin asemakaava

## Noroselvitys

Projekti **Tolsanportin asemakaava**  
Projekti nro **1510085341-007**  
Vastaanottaja **DG Service Oy**  
**Rajalin Consilium Aktiebolag**  
**Kirkkonummen kunta**  
**Uudenmaan ELY-keskus**  
Asiakirjatyyppi **Raportti**  
Päivämäärä **20.06.2024**  
Laatija **Tiina Parkkima**

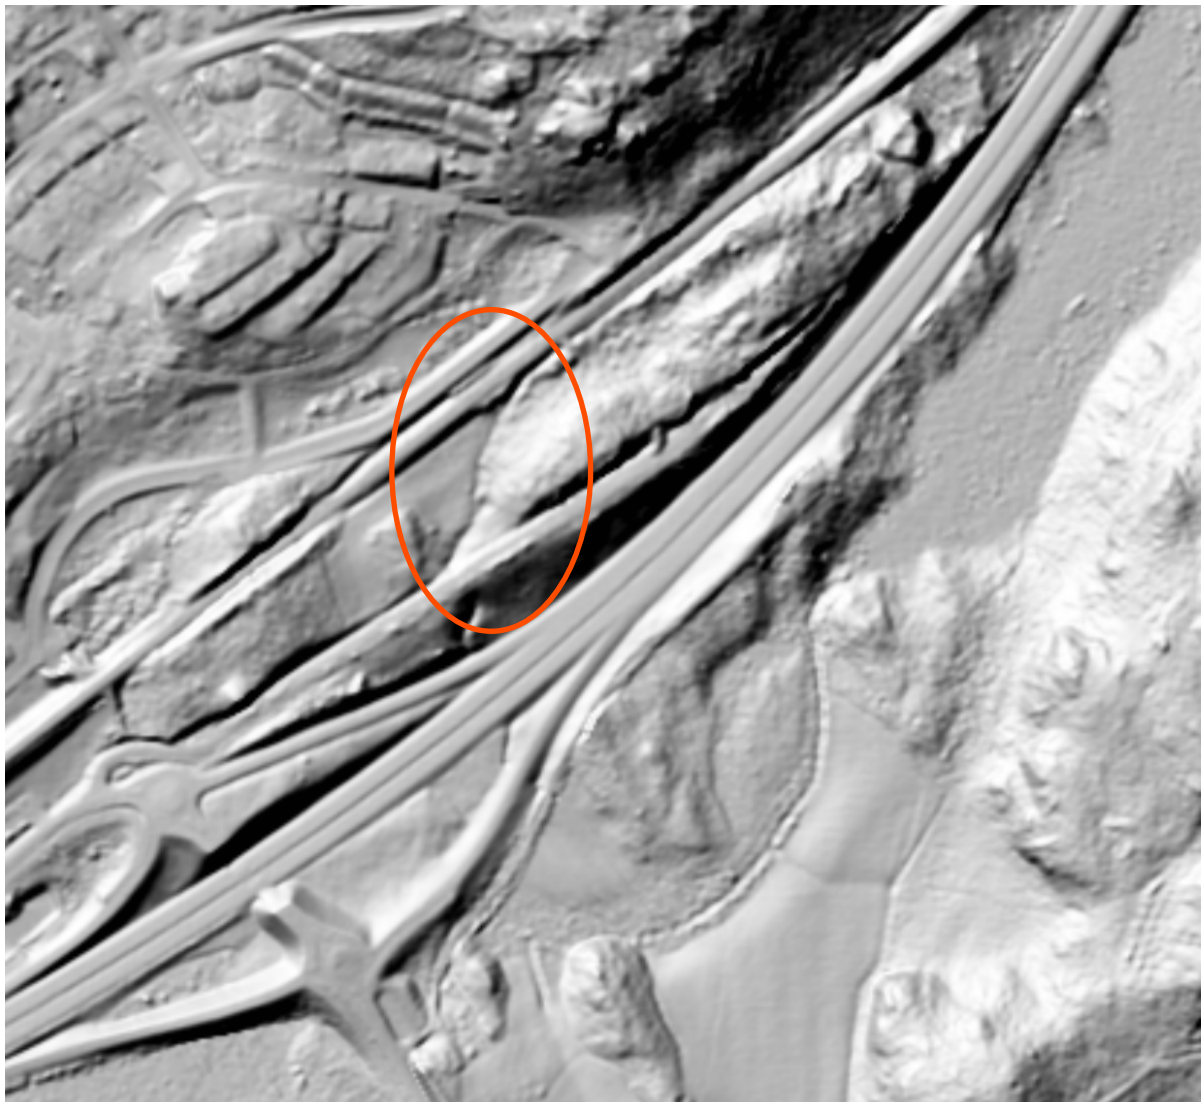
Tarkastelun kohteena olevaa uomaa ja alueen maankäyttöhistoriaa tarkasteltiin eri paikkatietojen, pääosin vanhojen karttojen ja valokuvien valossa. Alueen vinovalovarjosteen mukaan ( Kuva 2 ) uoma näkyy selvästi. Alueelta on ilmakuvia eri vuosilta, varhaisin kuva on vuodelta 1944.

Kuva 2 Vinovalovarjoste (MML 2024). Kuvan uoma on ympyröity

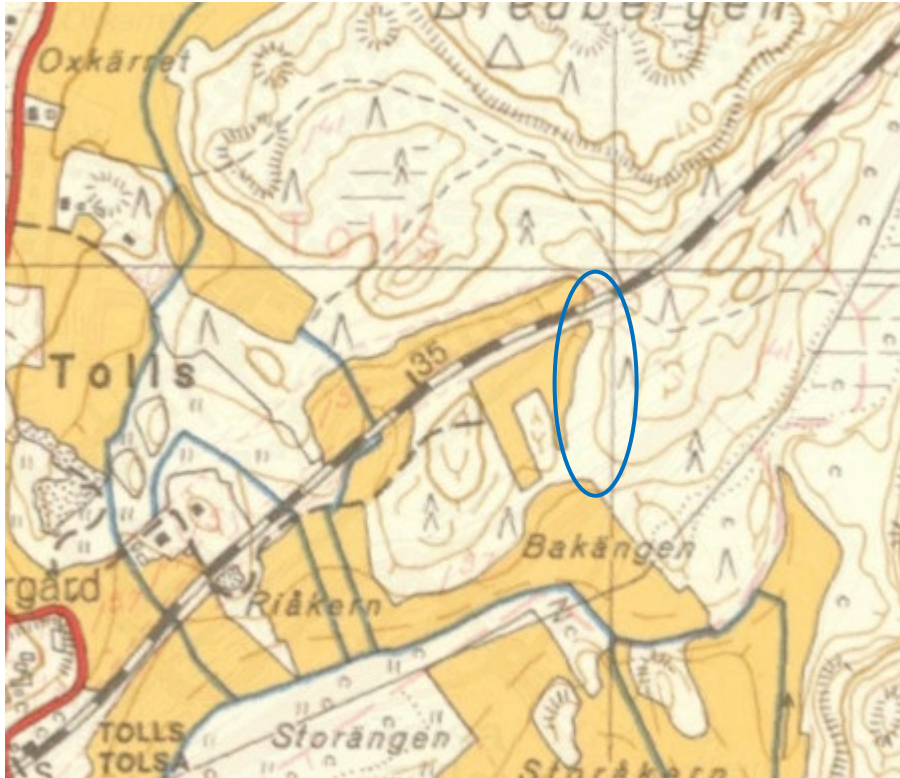
Selvitysalueen länsiosat ovat olleet peltona hyvin pitkään, ne ovat olleet peltona jo ainakin vuodesta 1944 (Kuva 4). Kuvissa näkyy, että alueelta tarkasteltu uoma on ollut vuosikymmeniä pellon ja metsänreunassa kulkeva uoma, todennäköisesti kaivettu oja (Kuva 3).

Kuva 3 Alue on ollut suurelta osin peltoa vuonna 1961. Uoman sijainti on pellon laidassa ja osoitettu sinisellä ympyrällä.

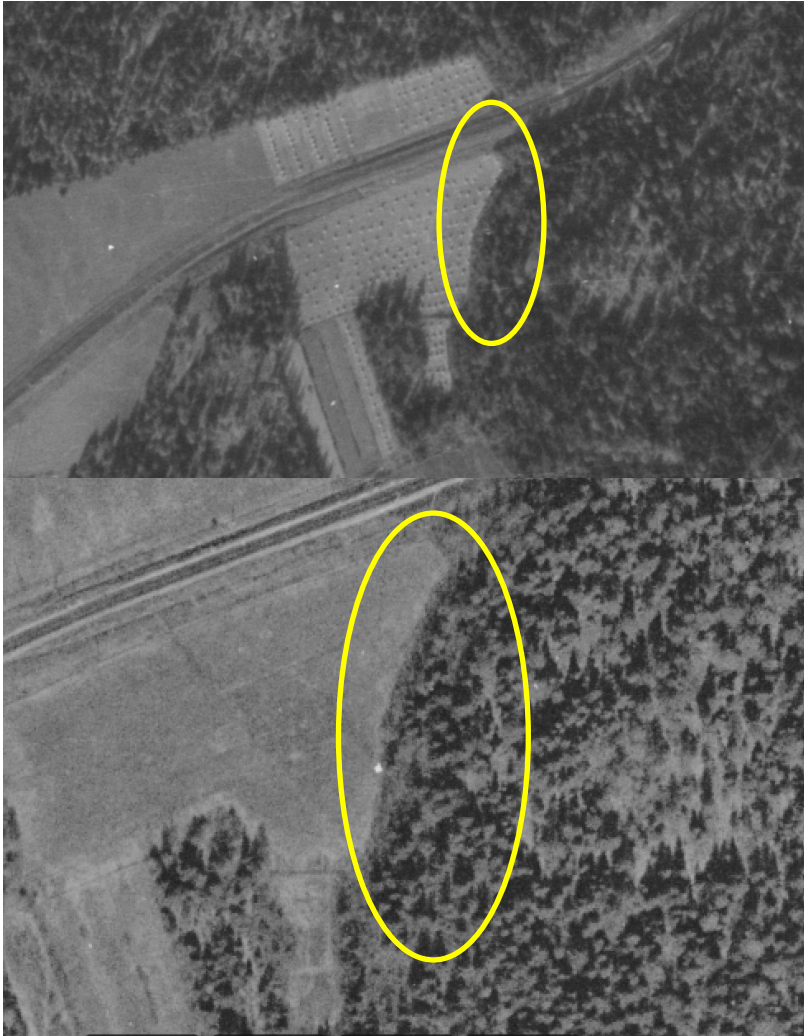
**Kuva 4 Ylemmässä kuvassa ilmakuva vuodelta 1944. Ilmakuva vuodelta 1956 (alempi kuva). Tutkitun uoman sijainti keltaisella ympyrällä.**

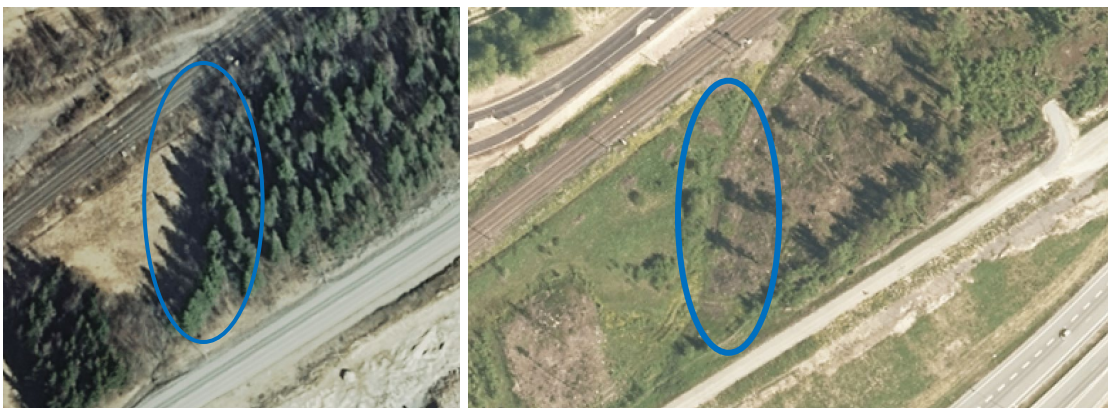
Maastohavainnot tukevat sitä, että kyseessä on kaivettu ja perattu uoma, eli oja. Ojaan on kaivettu myös syvennyksiä, allikoita. On mahdollista, että ojan paikalla on joskus ollut puro, mutta todennäköisesti se on ollut ojana ainakin vuodesta 1944, jolloin ensimmäinen saatavilla oleva ilmakuva on käytössä. Alueen itäpuoli on ollut metsää 2010 luvulle, mutta Metsäkeskuksen aineistojen mukaan alueelle on tehty metsänkayttöilmoitus (siemenpuuhakkuu) 2013. Alue näkyy hakattuna vuoden 2015 ilmakuvassa (Kuva 5).

**Kuva 5 Alue on ollut metsäinen vielä 2010 mutta hakattu 2015 (oikeanpuoleinen kuva). Sinisellä ympyrällä on merkattu ojan sijainti hakkuun reunassa/hakkuulla.**

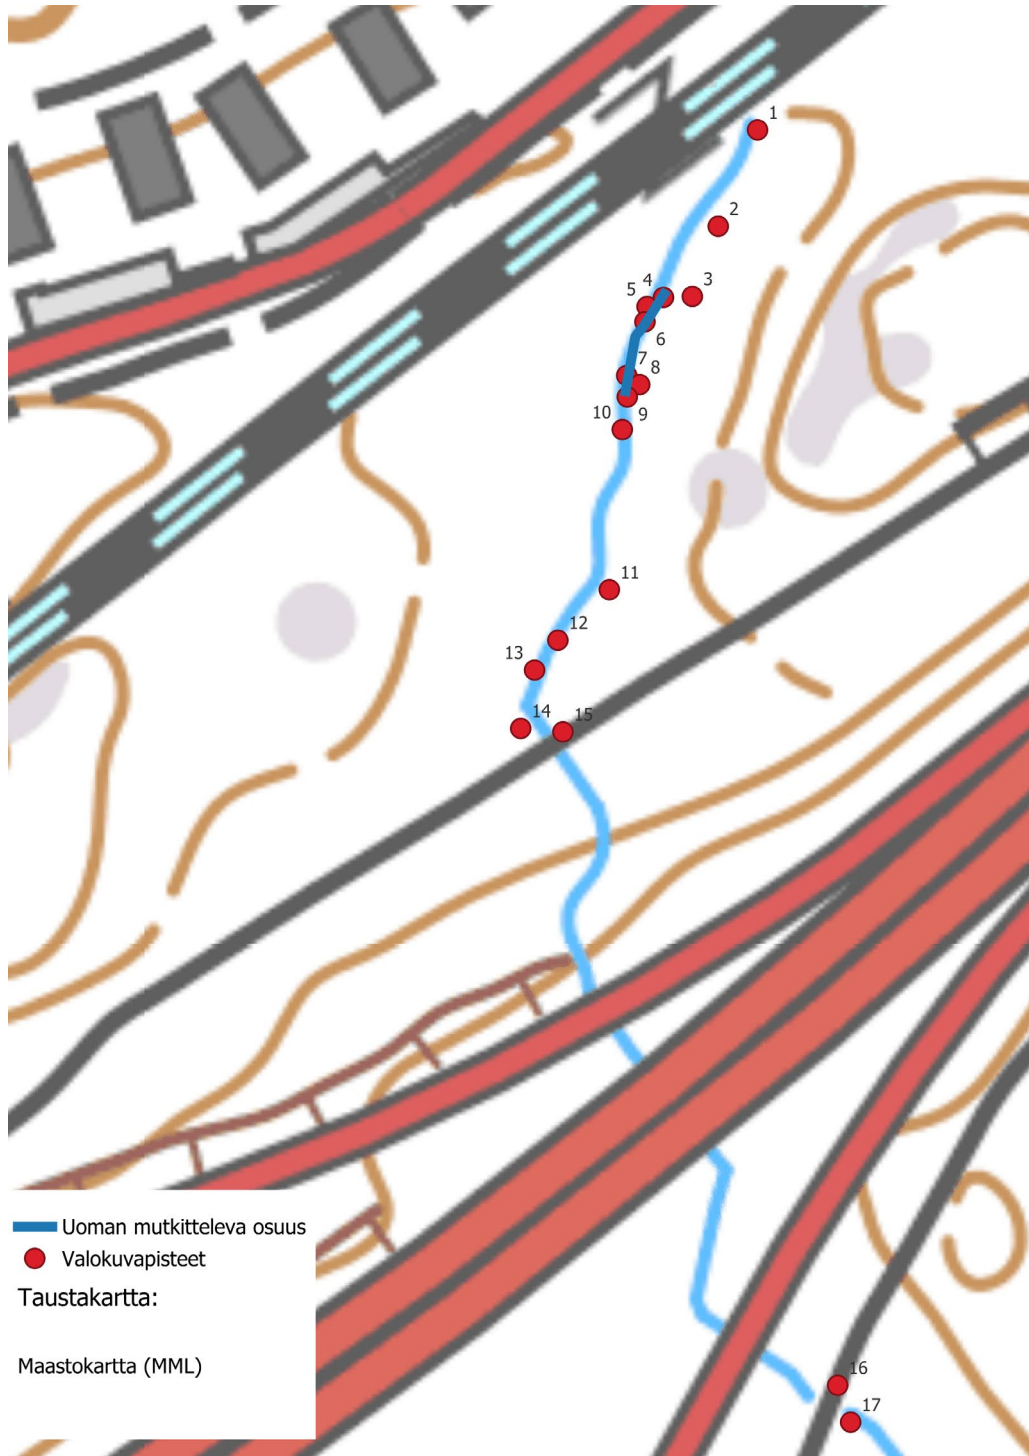
**Kartta 1** Alueelta otetut kuvapisteen ja uoman mutkitteleva osuus on esitetty alla olevassa kuvassa. Kuvapisteen numerointi vastaa alla olevien kuvien numerointia.

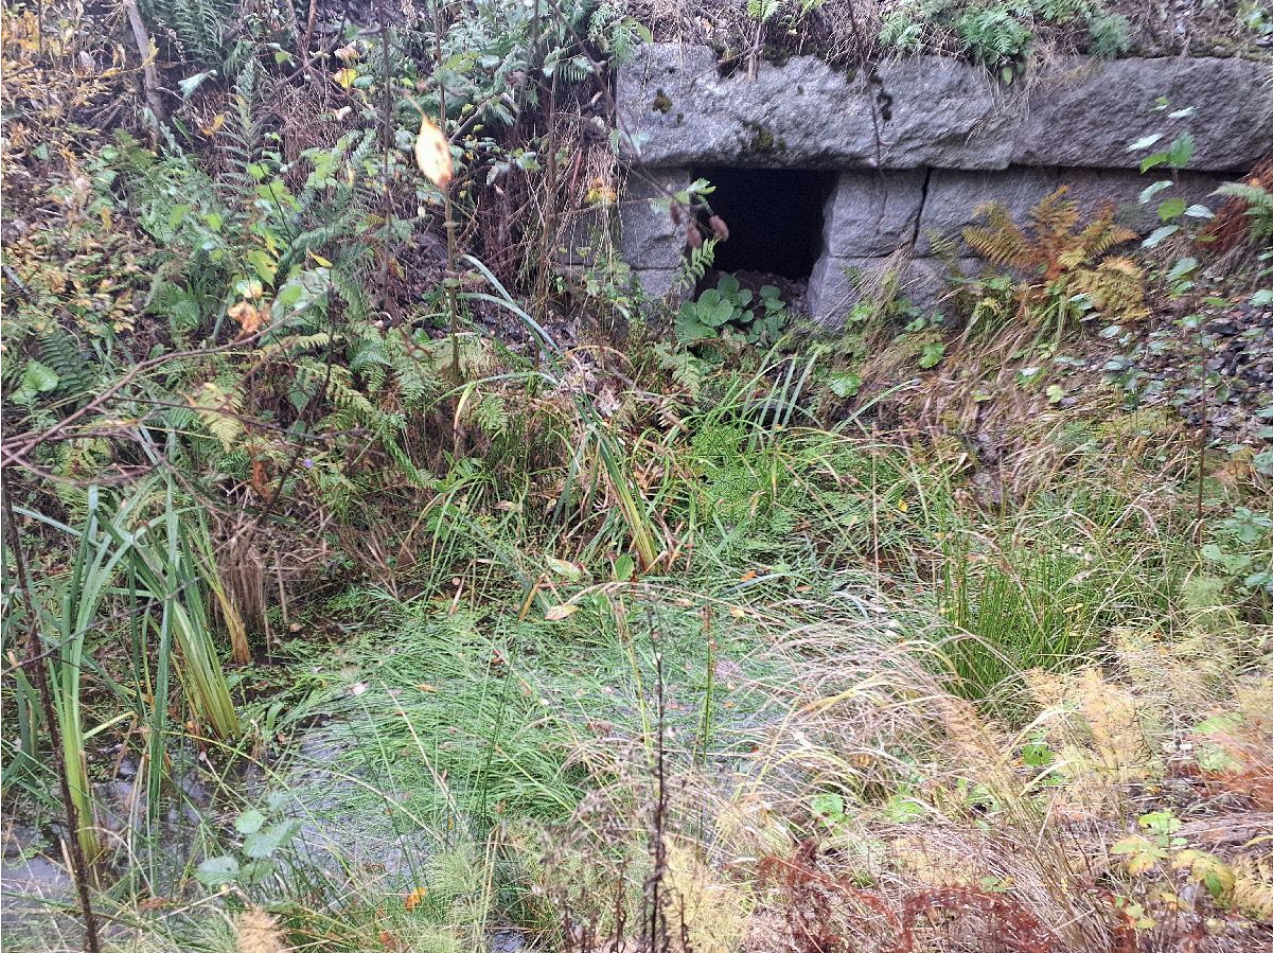
**Kuva 1 pohjoisosassa uoma menee rautatien alle.**

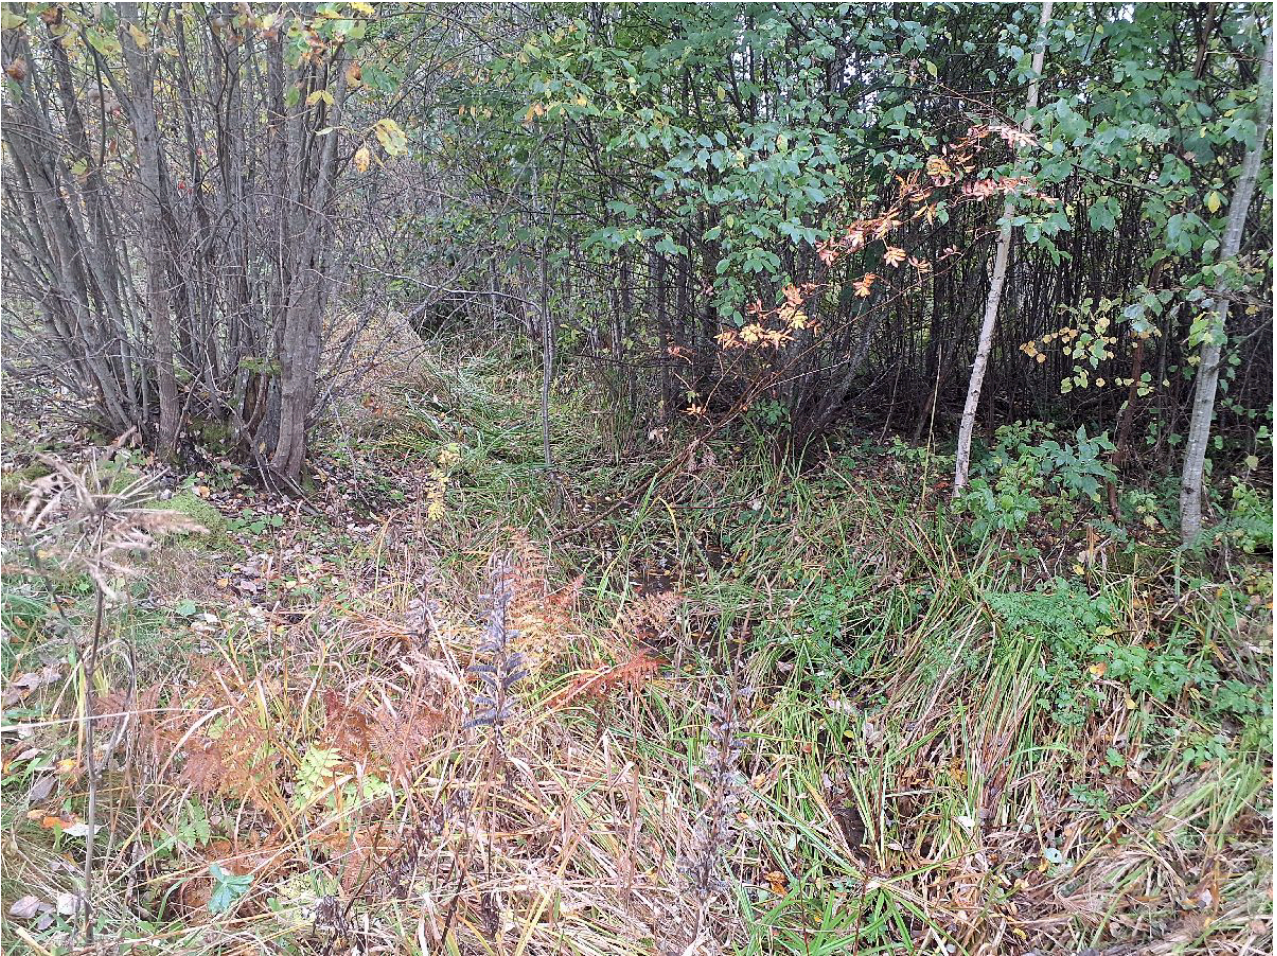
**Kuva 2 uomaa heinikossa**

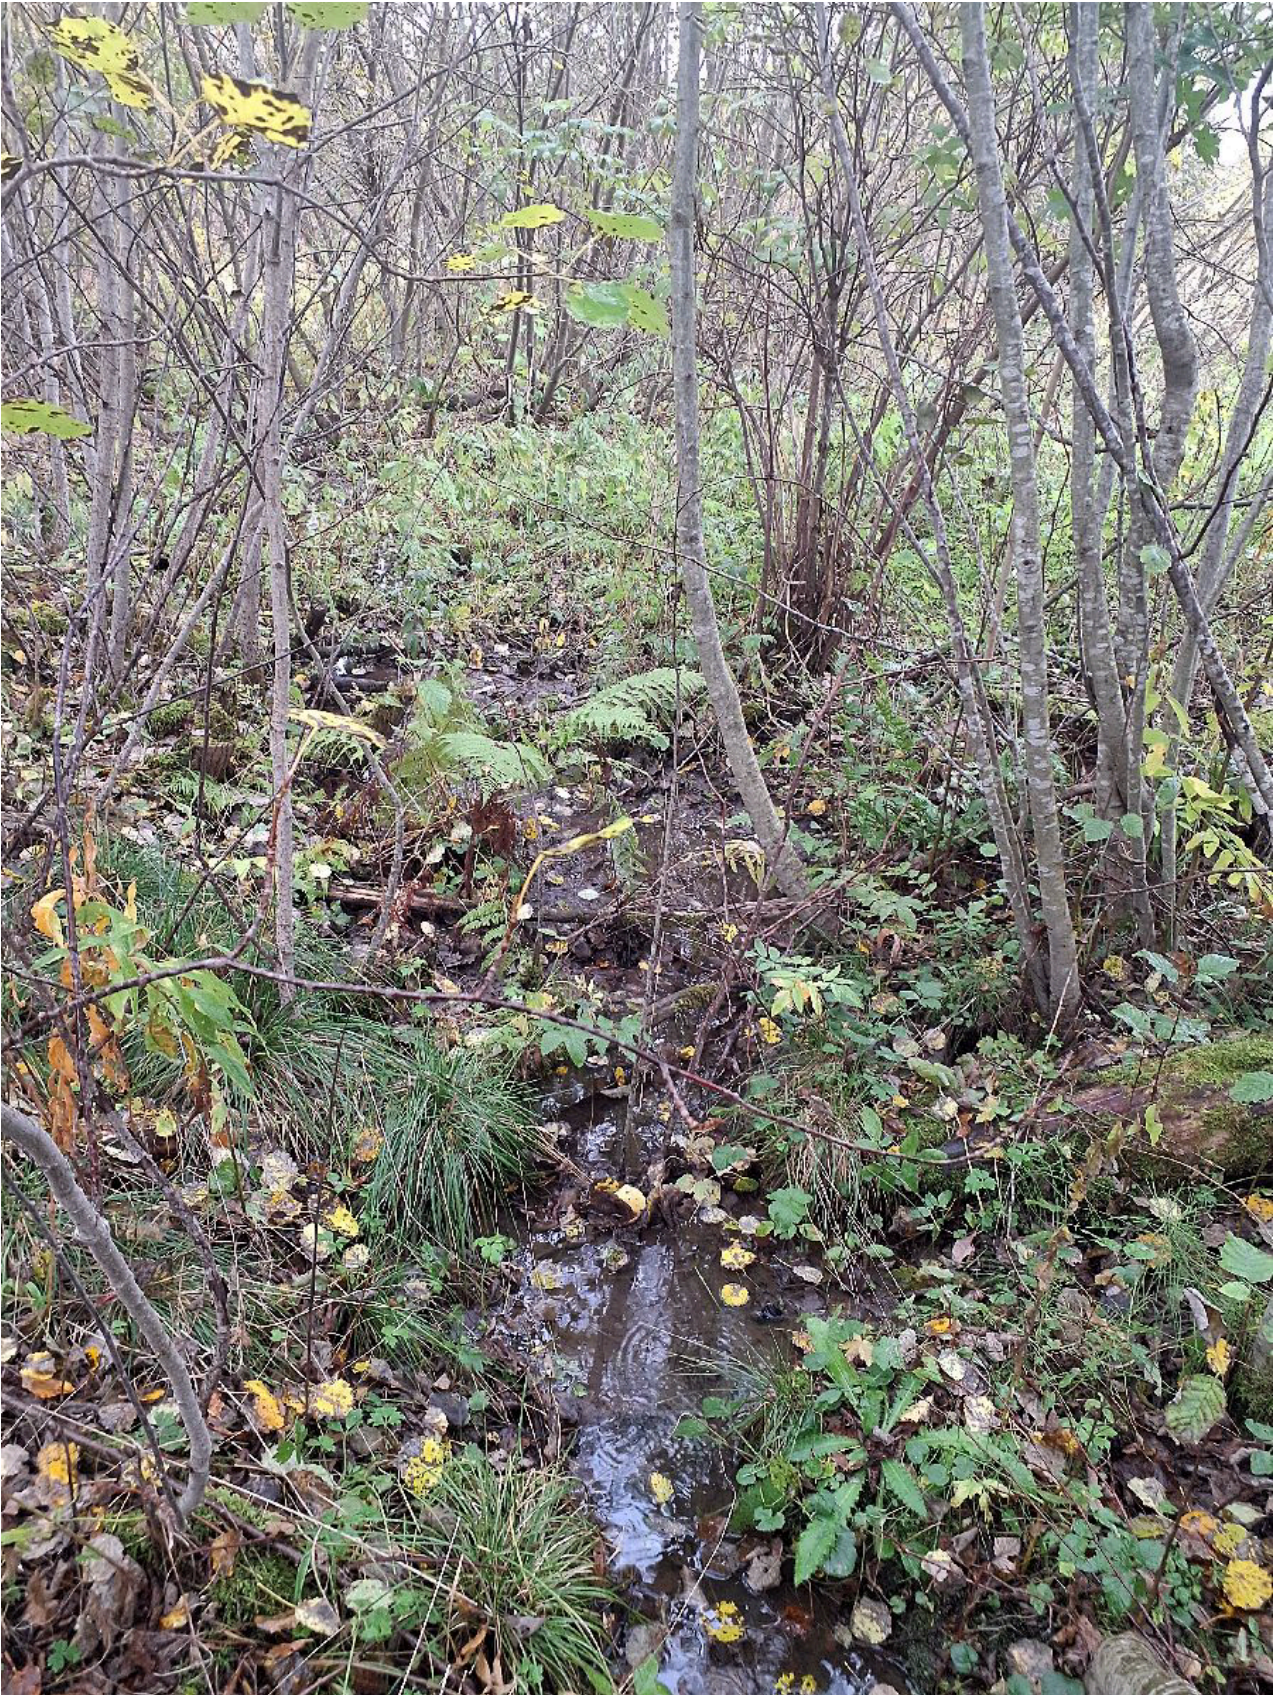
**Kuva 3 mutkittelevampi osuus uomasta. Jonkin verran puuaineista on alkanut kertyä.**

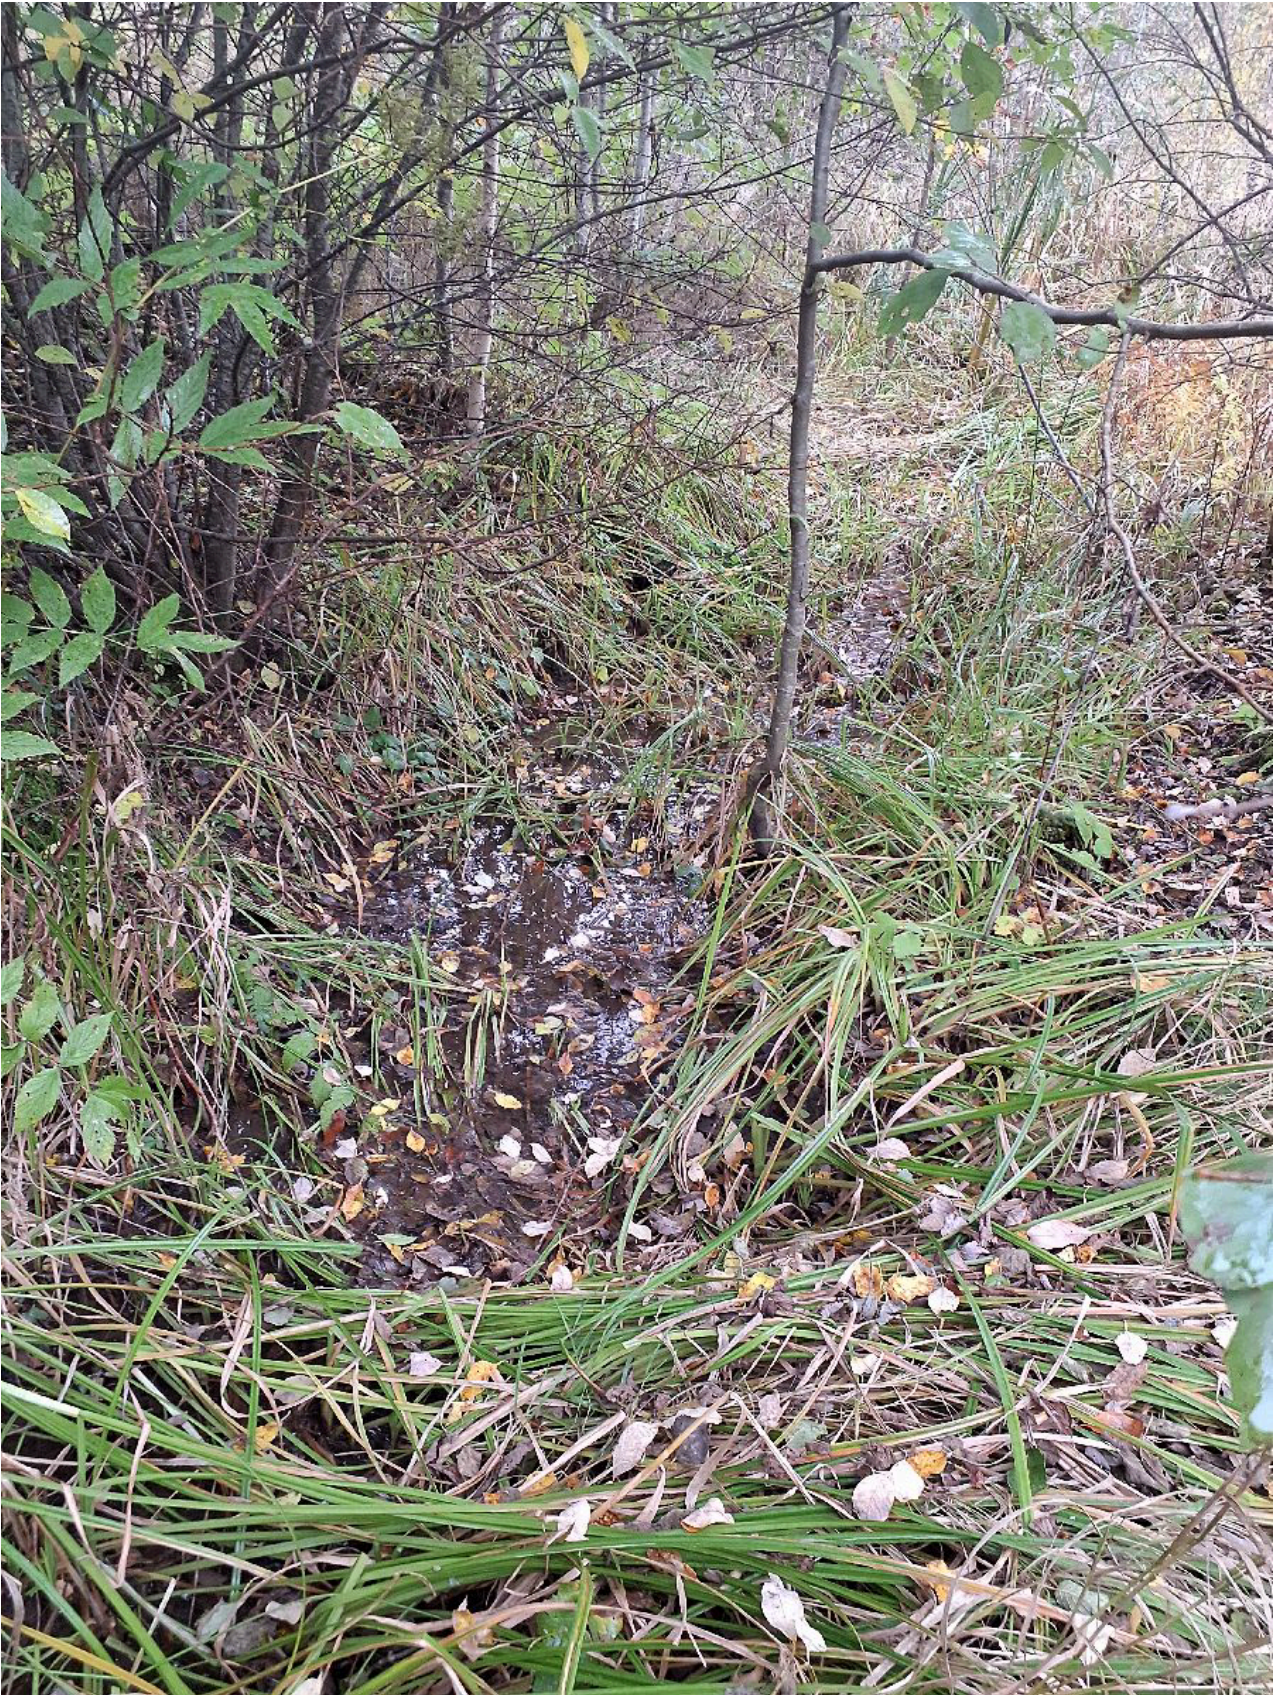
**Kuva 4 uoman vierellä on korpikaislaa**

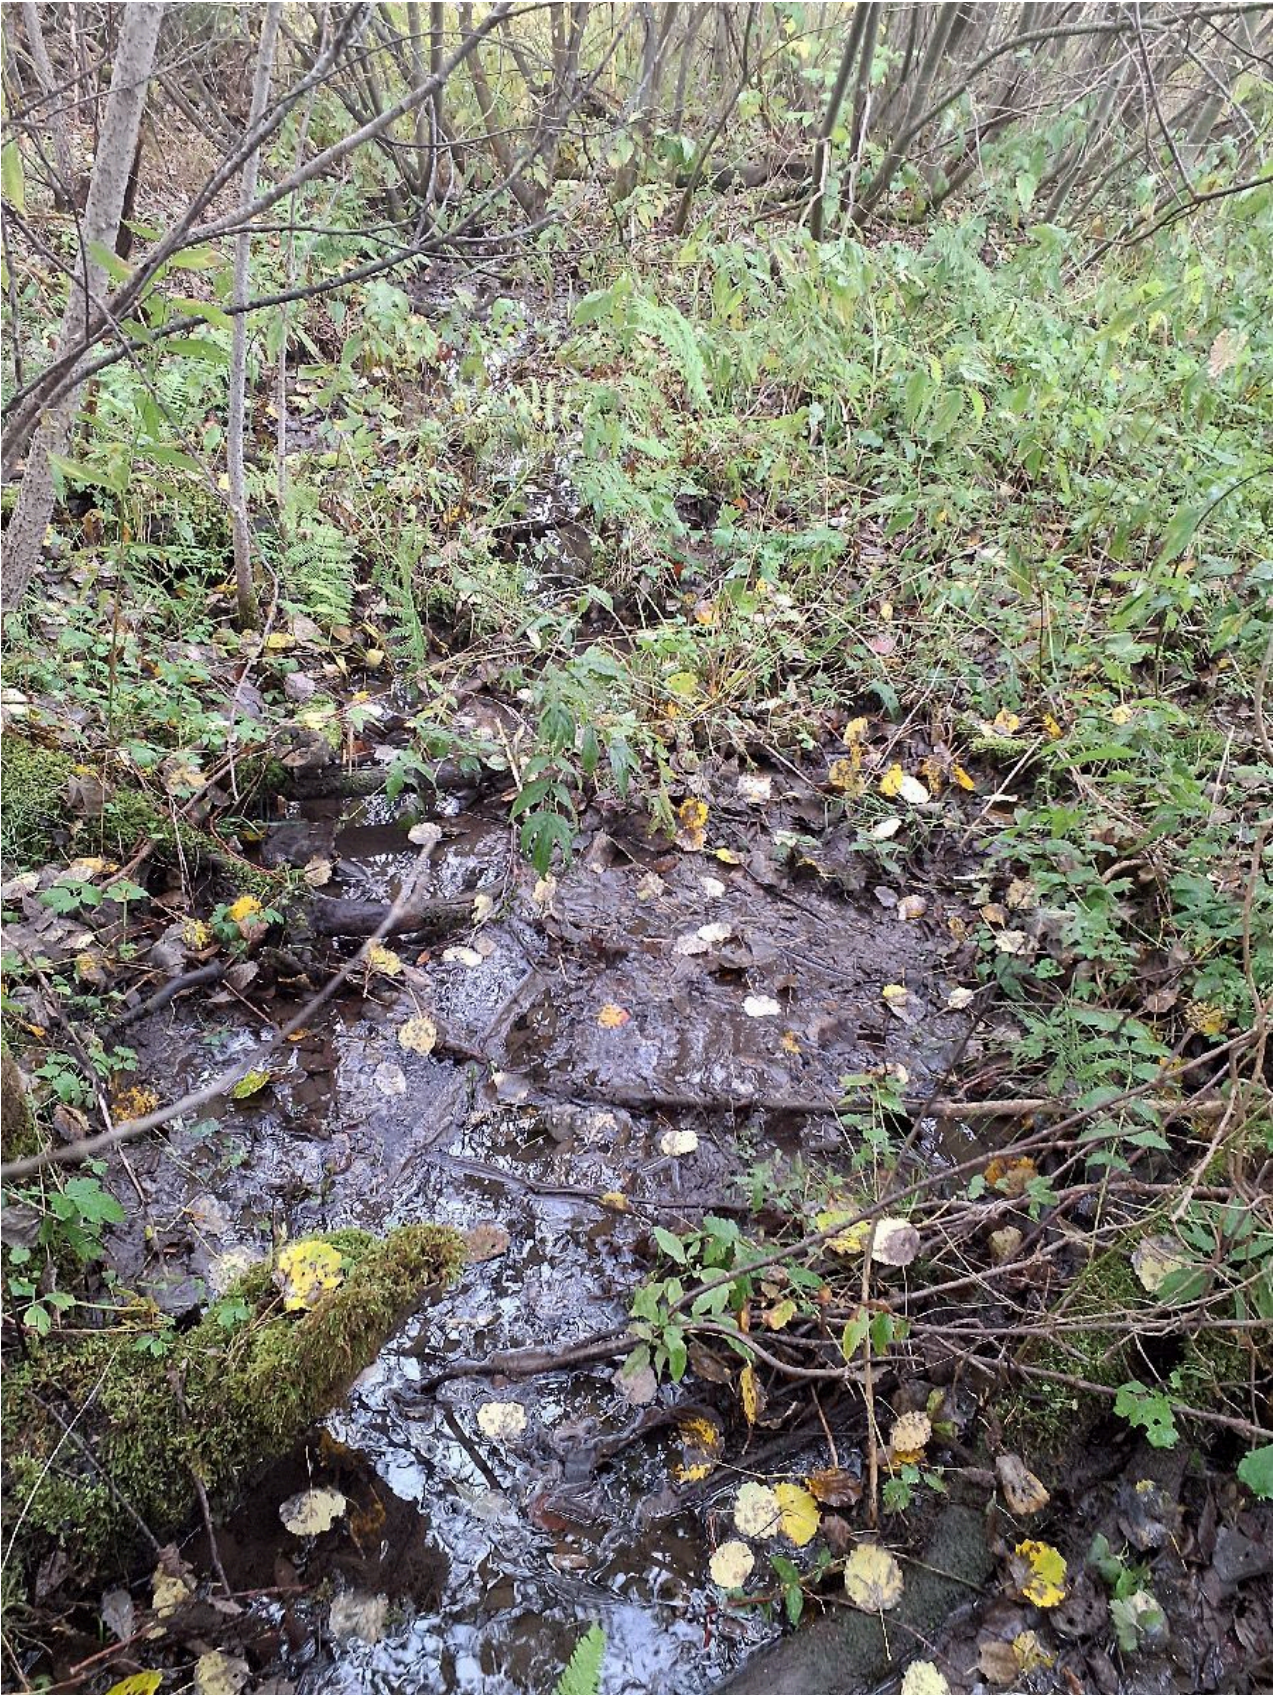
**Kuva 5 uomaan on paikoin kertynyt puuaineista jonkin verran.**

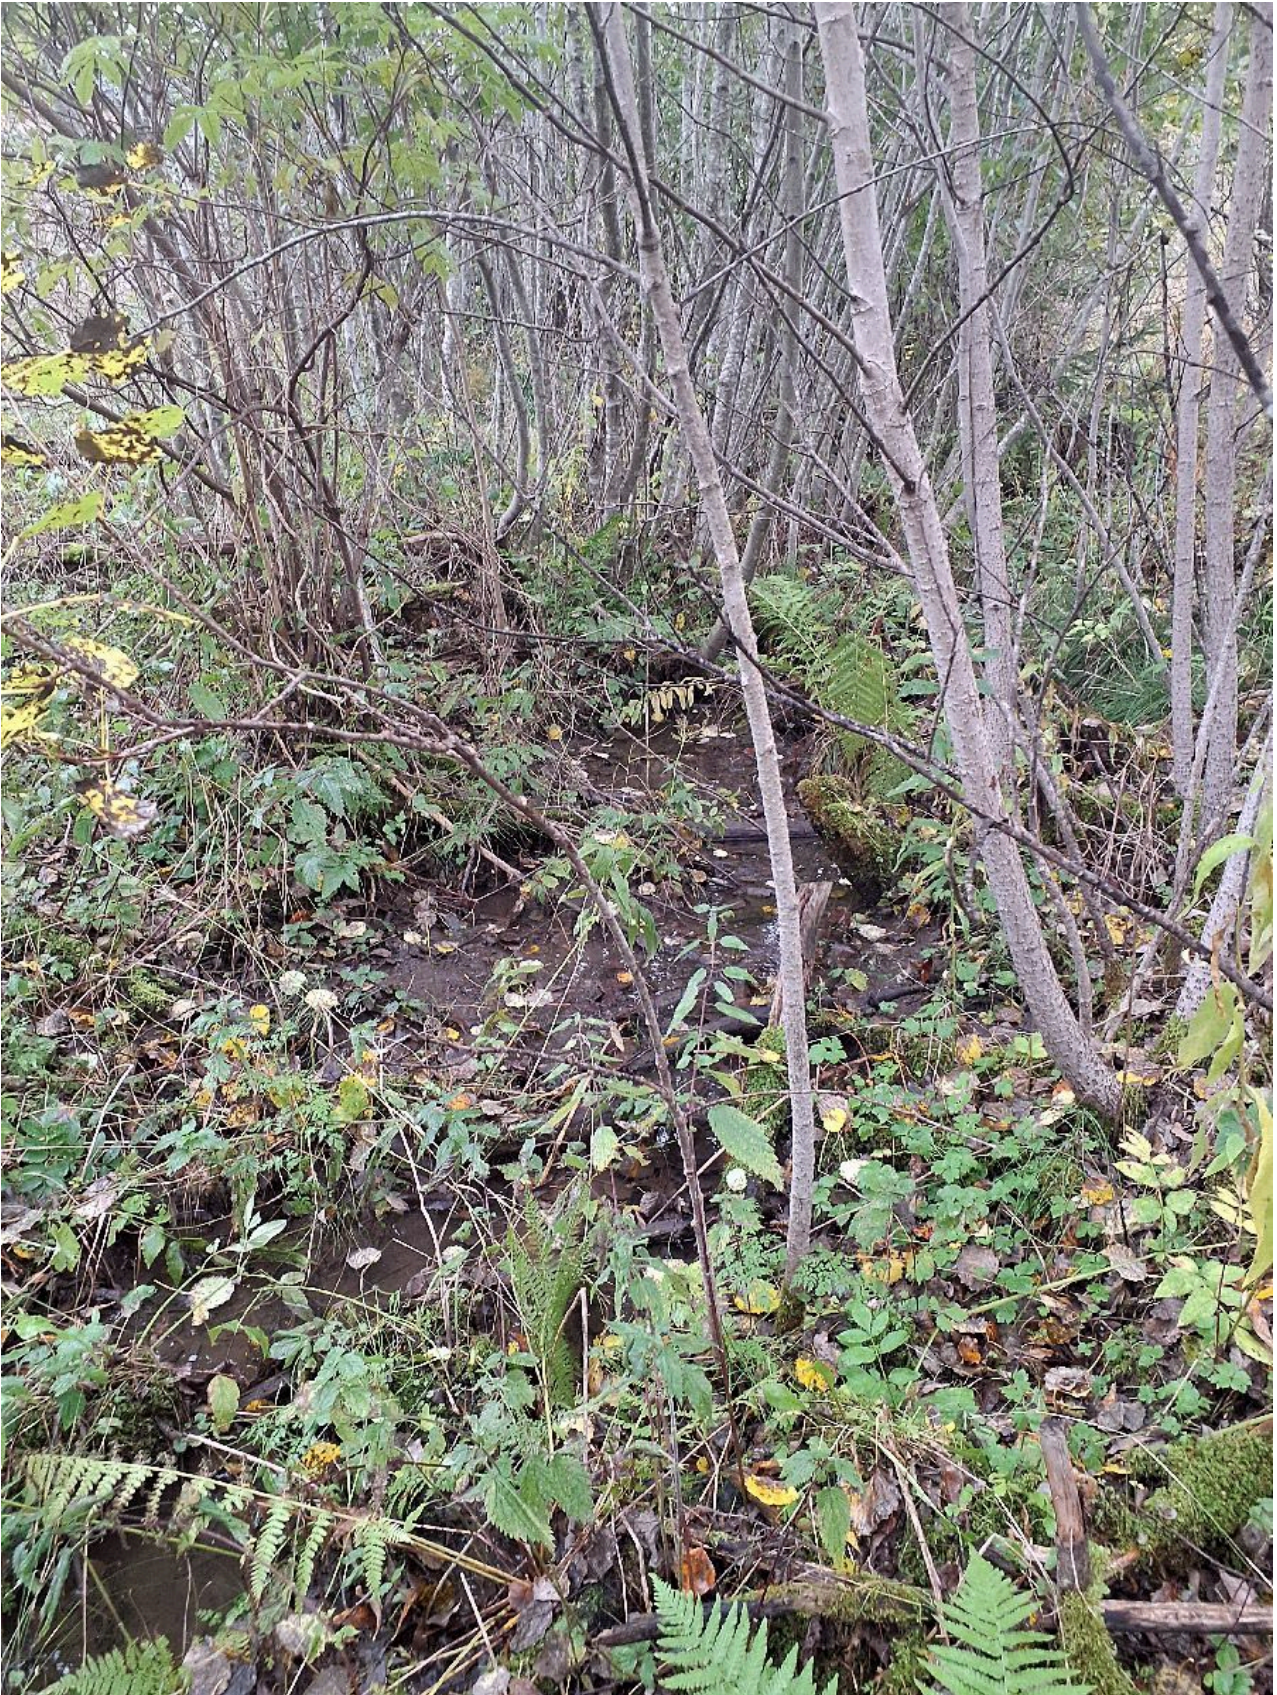
**Kuva 6 uoman vierellä olevaa lehtokasvillisuutta.**

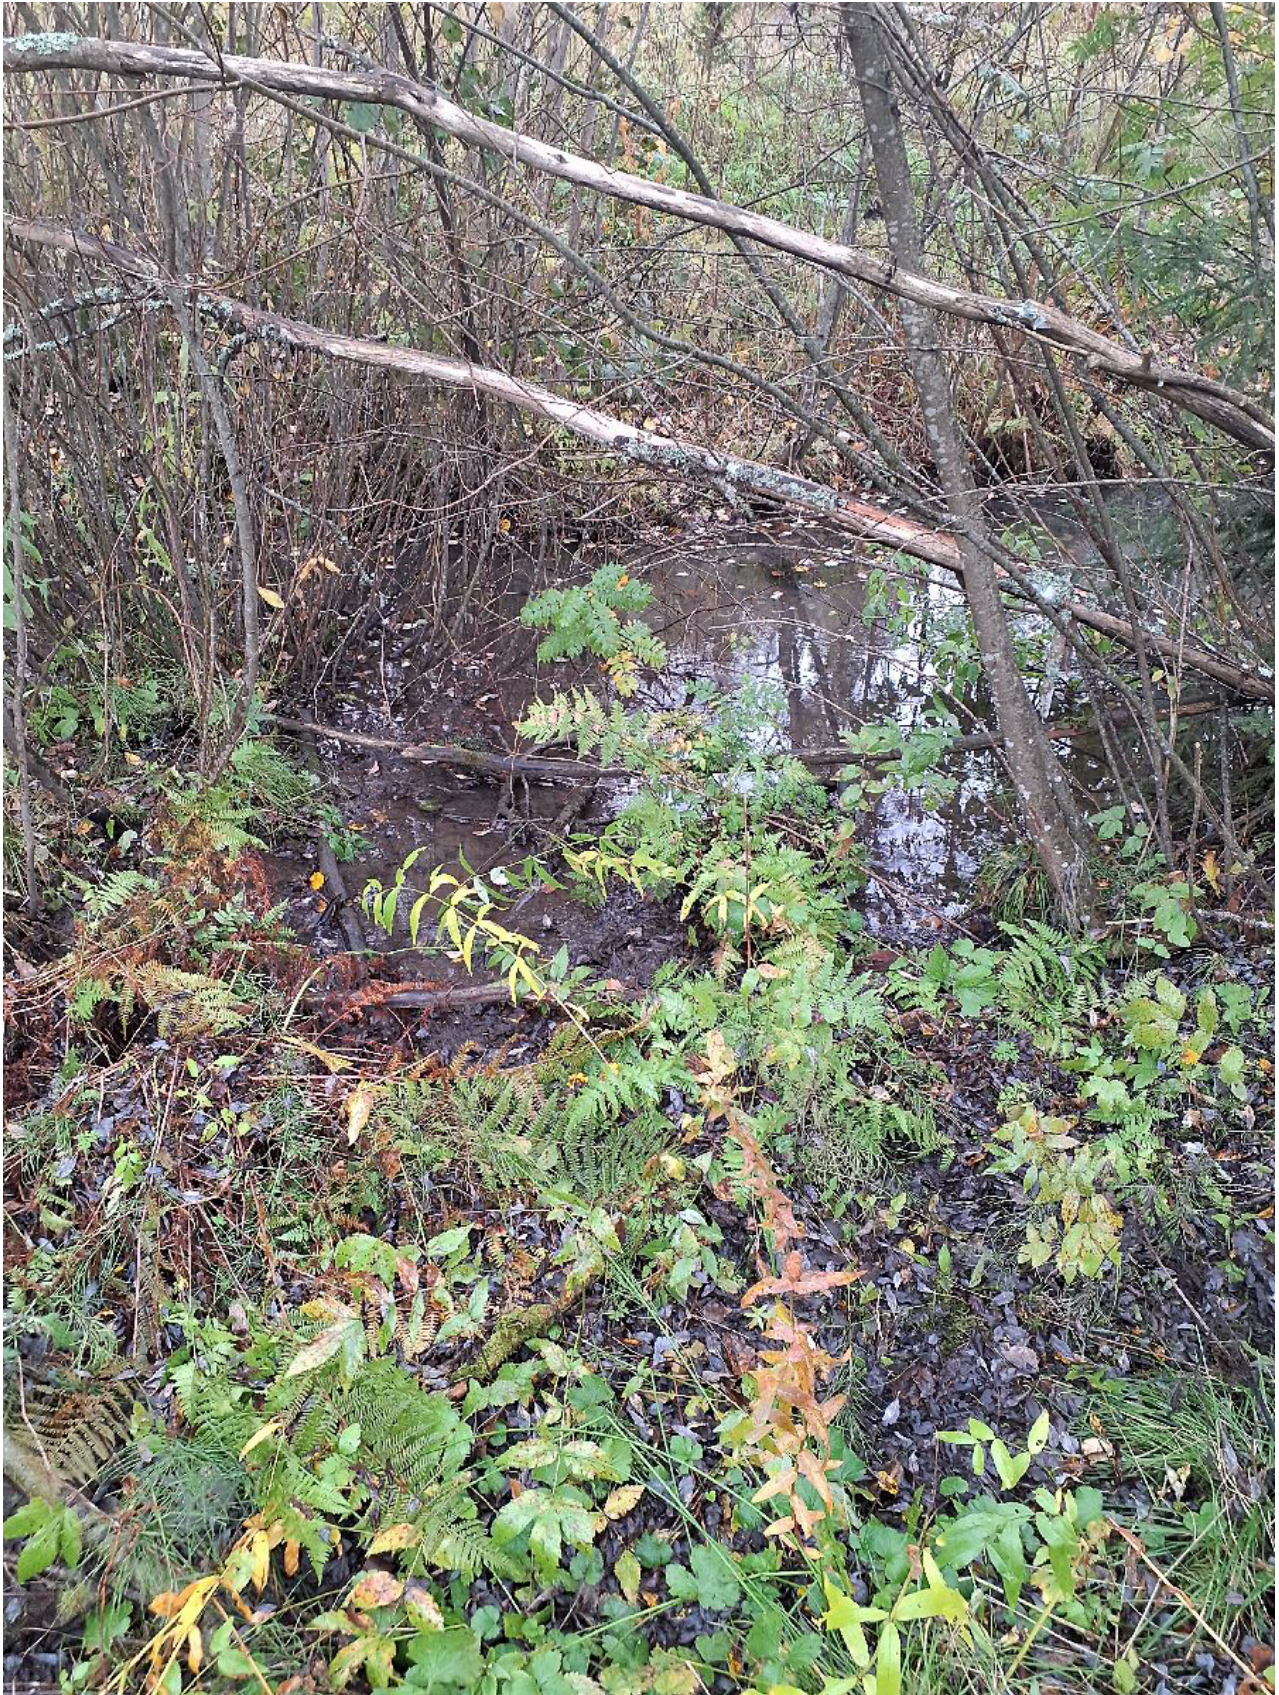
**Kuva 7 uomaan oli selvästi kaivettu kuoppa, allikkomainen syvempi osuus.**

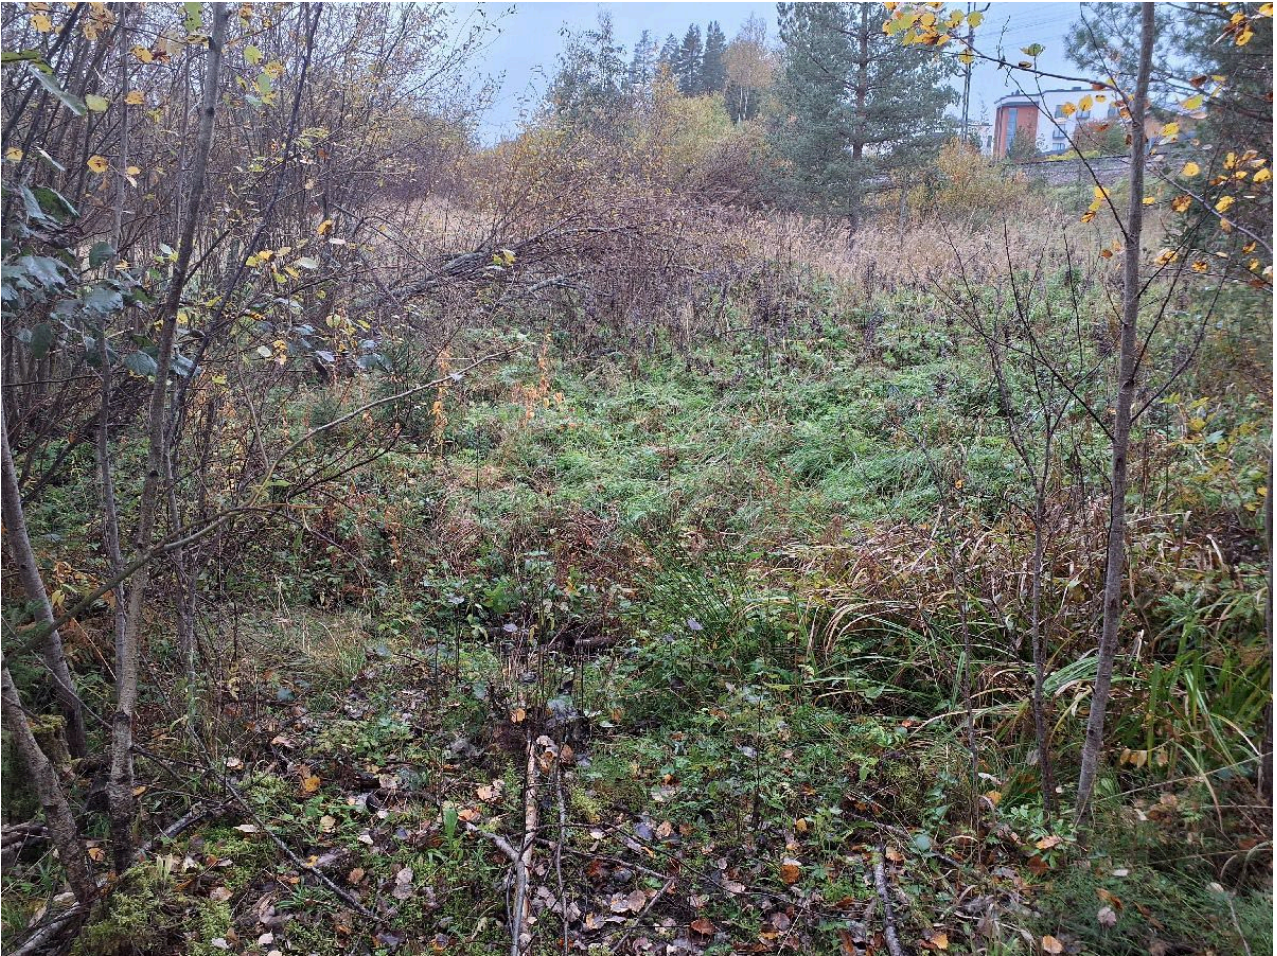
**Kuva 8 yleiskuva uoman ympäristön metsittyvästä pellostä.**

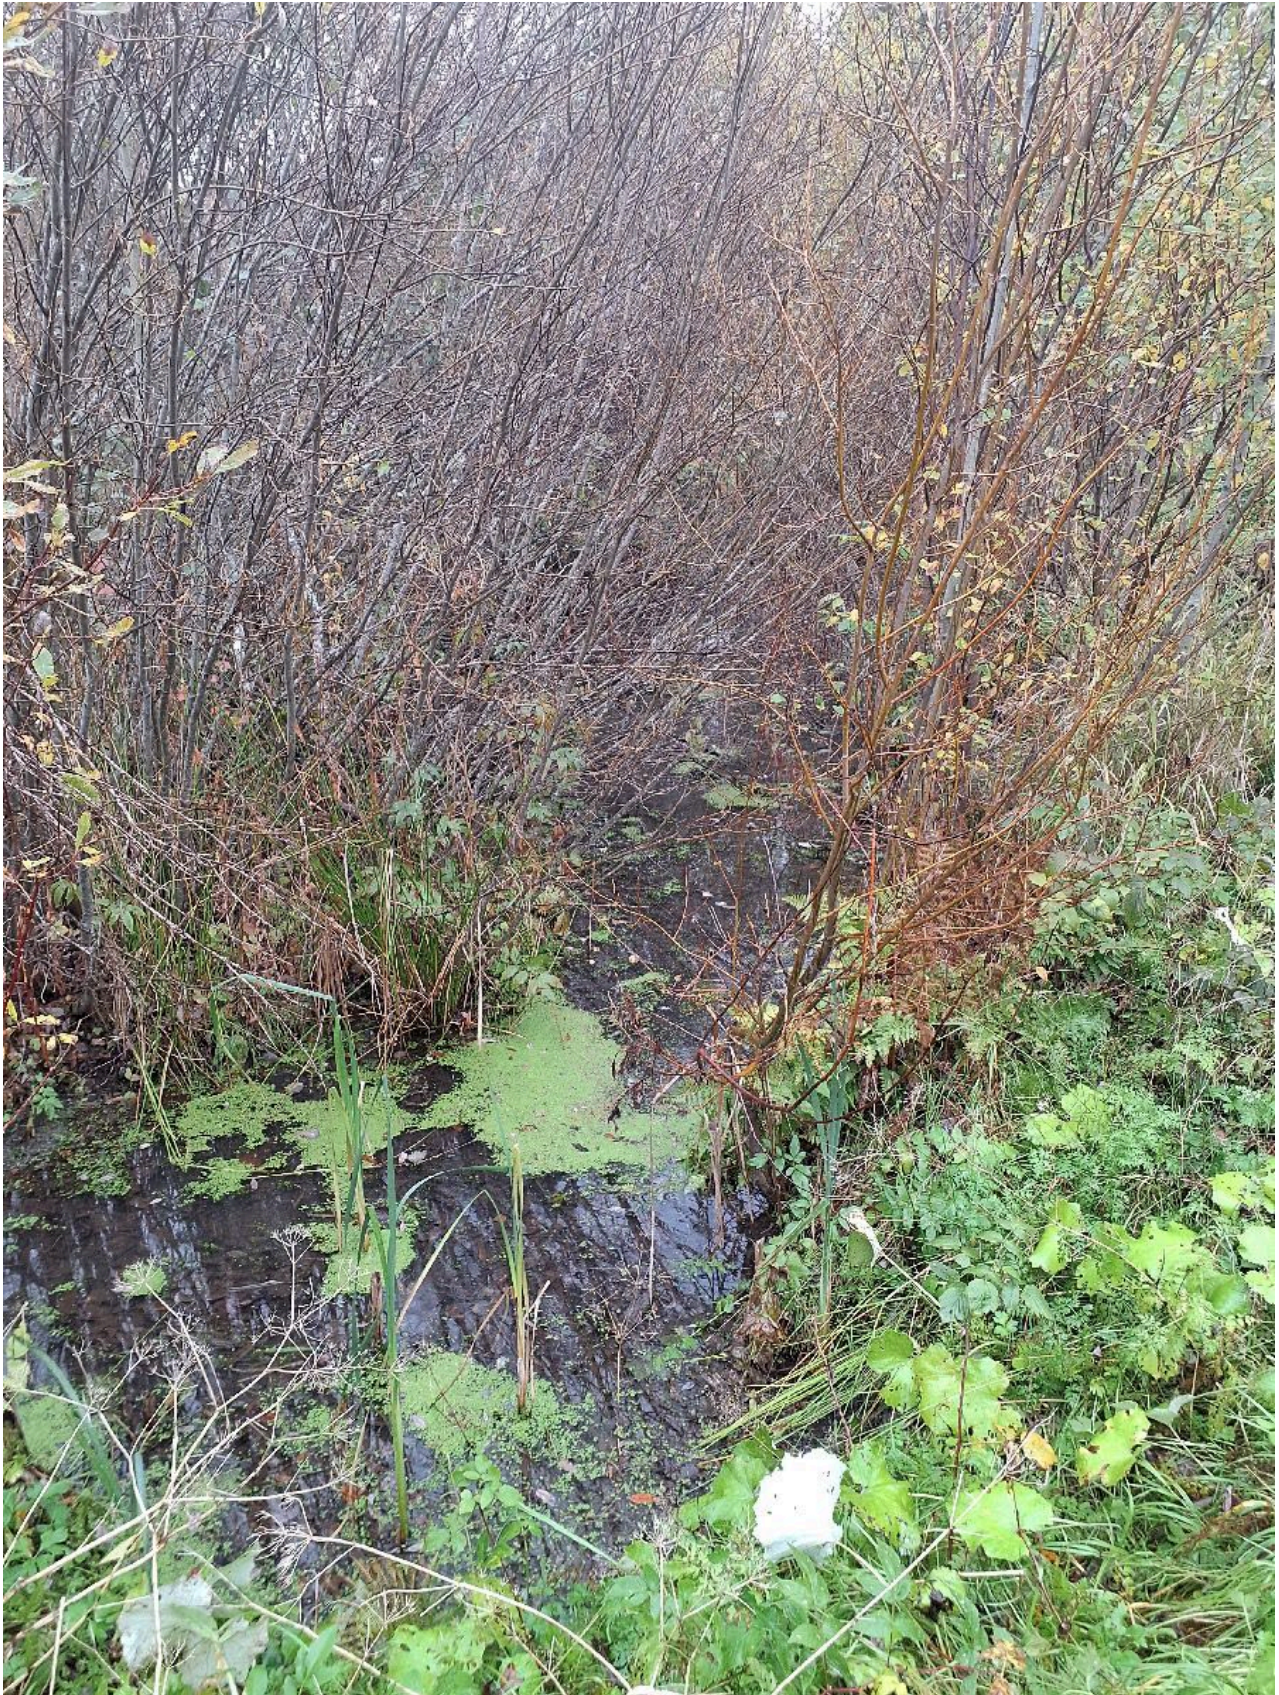
**Kuva 10 uomassa oli runsaasti limaskaa, mikä kiellii ravinteisuudesta vedessä.**
