# Tolsanportin asemakaava

## Noroselvitys

Projekti **Tolsanportin asemakaava**  
Projekti nro **1510085341-007**  
Vastaanottaja **DG Service Oy**  
**Rajalin Consilium Aktiebolag**  
**Kirkkonummen kunta**  
**Uudenmaan ELY-keskus**  
Asiakirjatyyppi **Raportti**  
Päivämäärä **20.06.2024**  
Laatija **Tiina Parkkima**

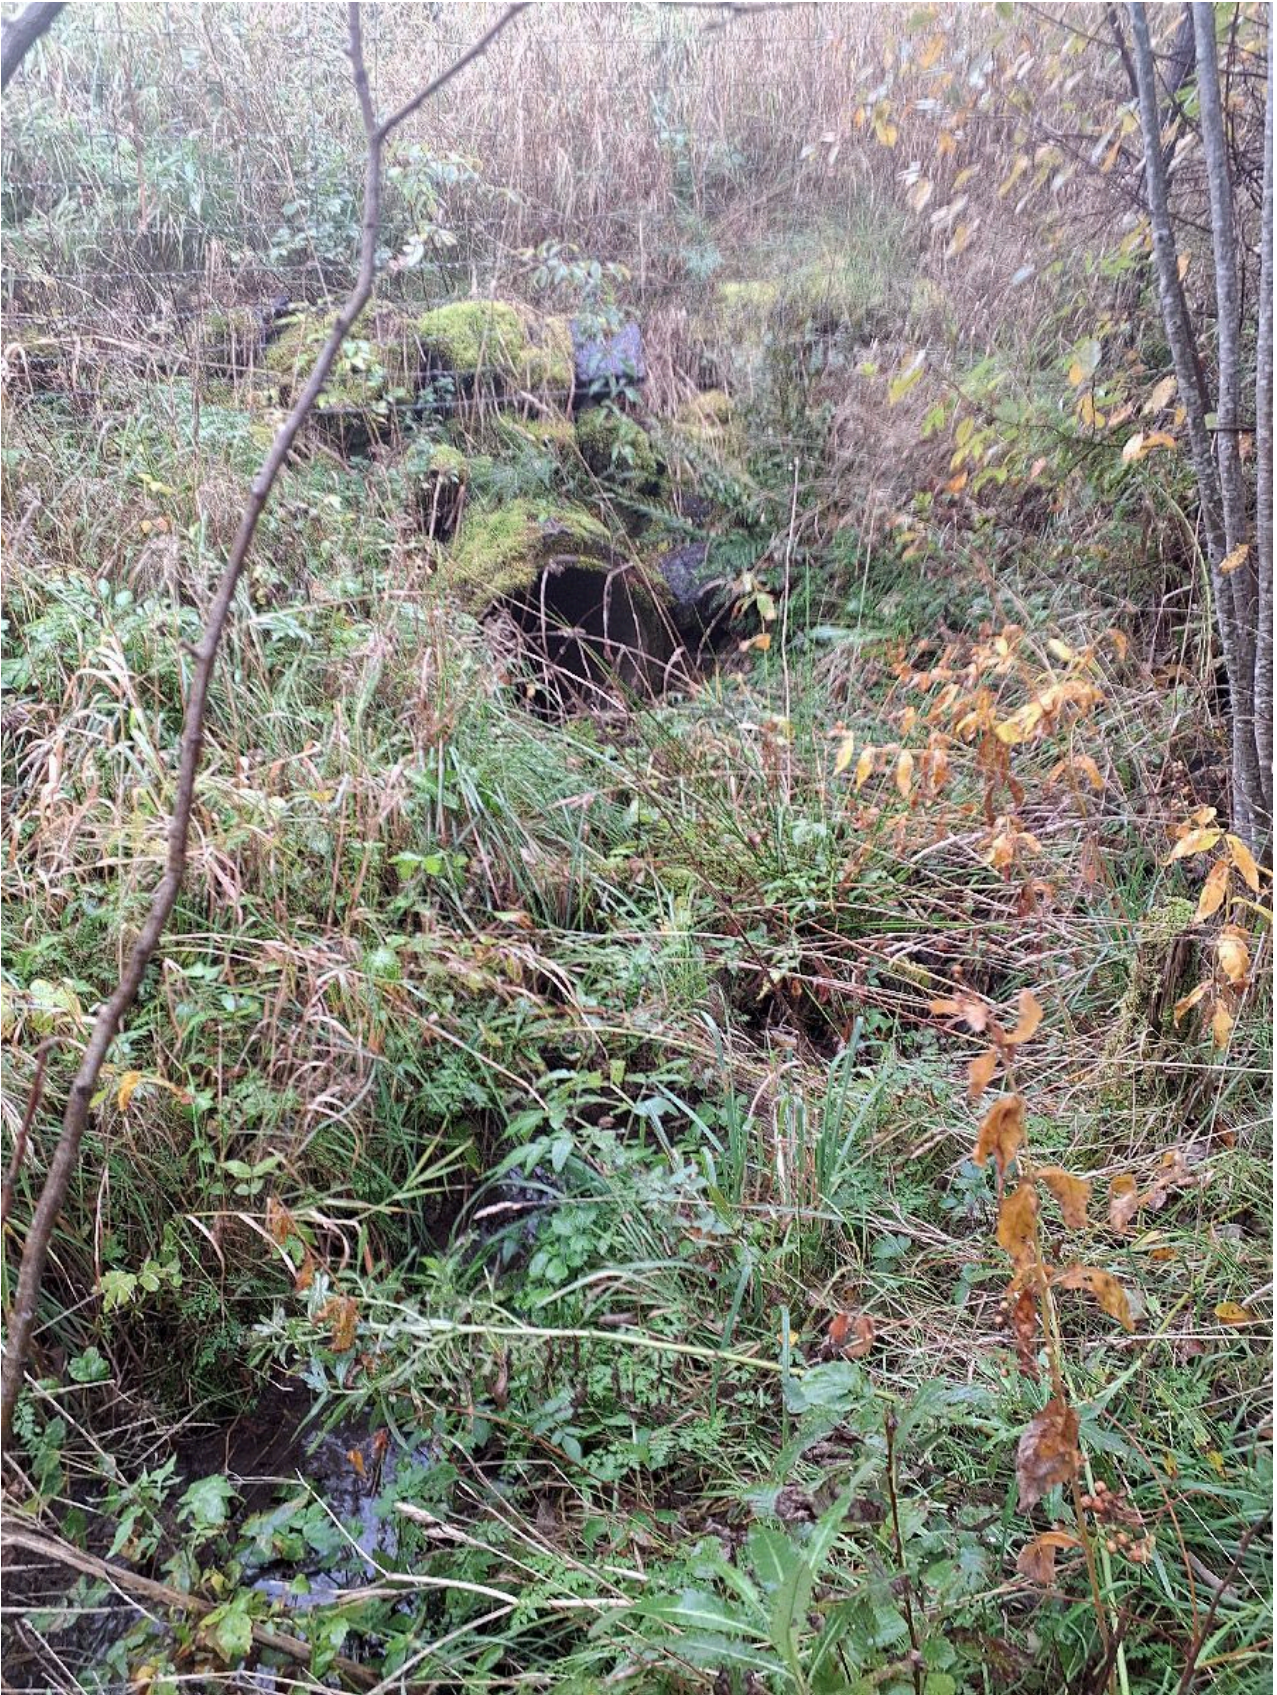
**Kuva 13 uoma menee putkeen ennen moottoritietä**

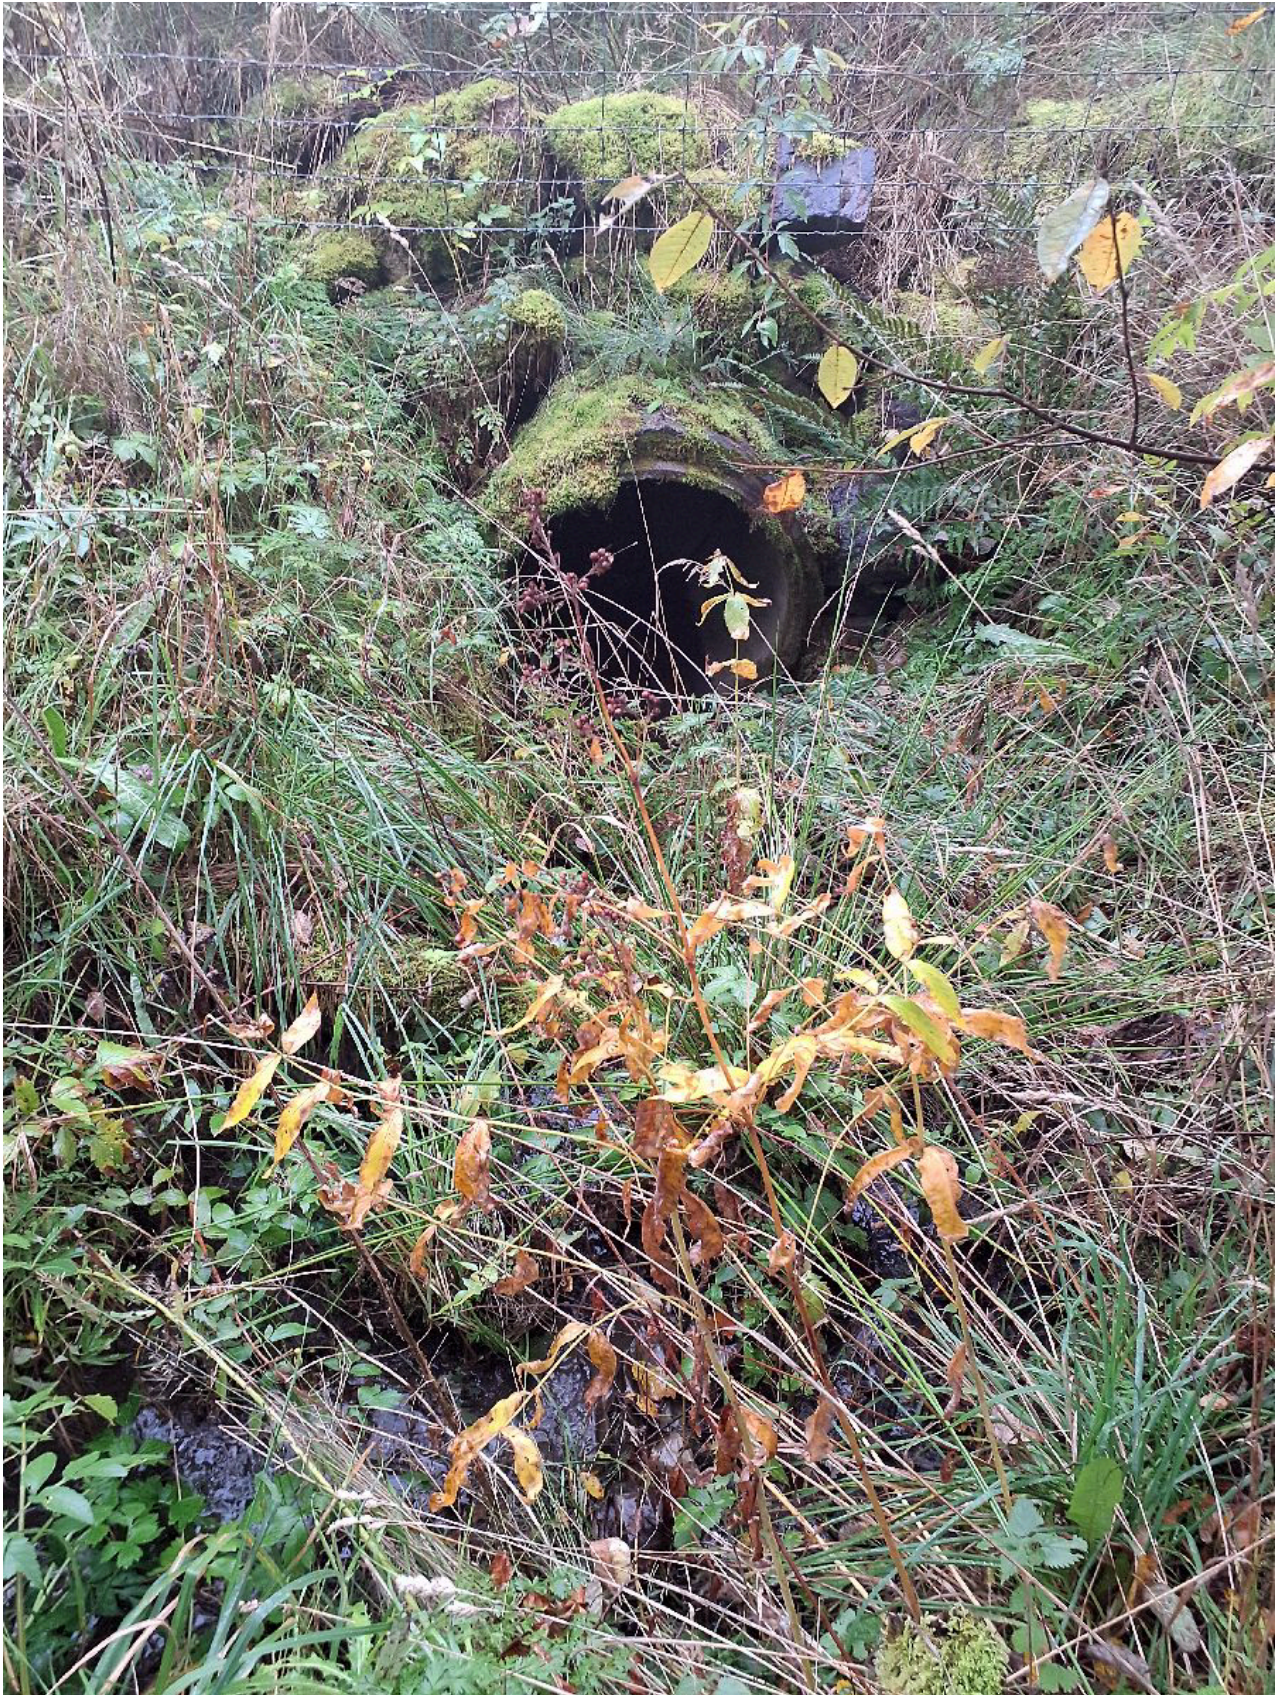
**Kuva 14 putki**

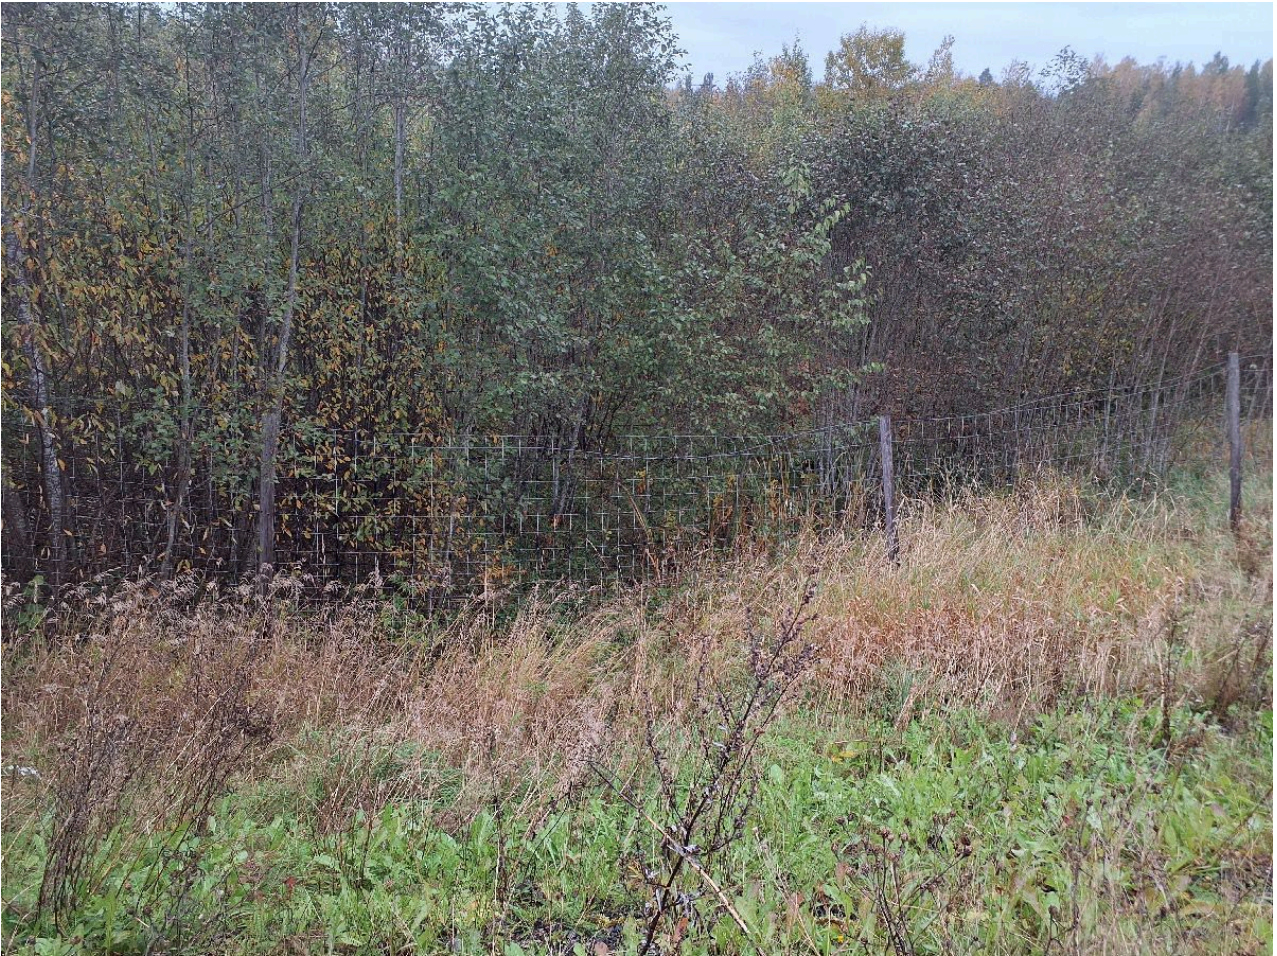
**Kuva 15 kuva tieltä uomalle päin**

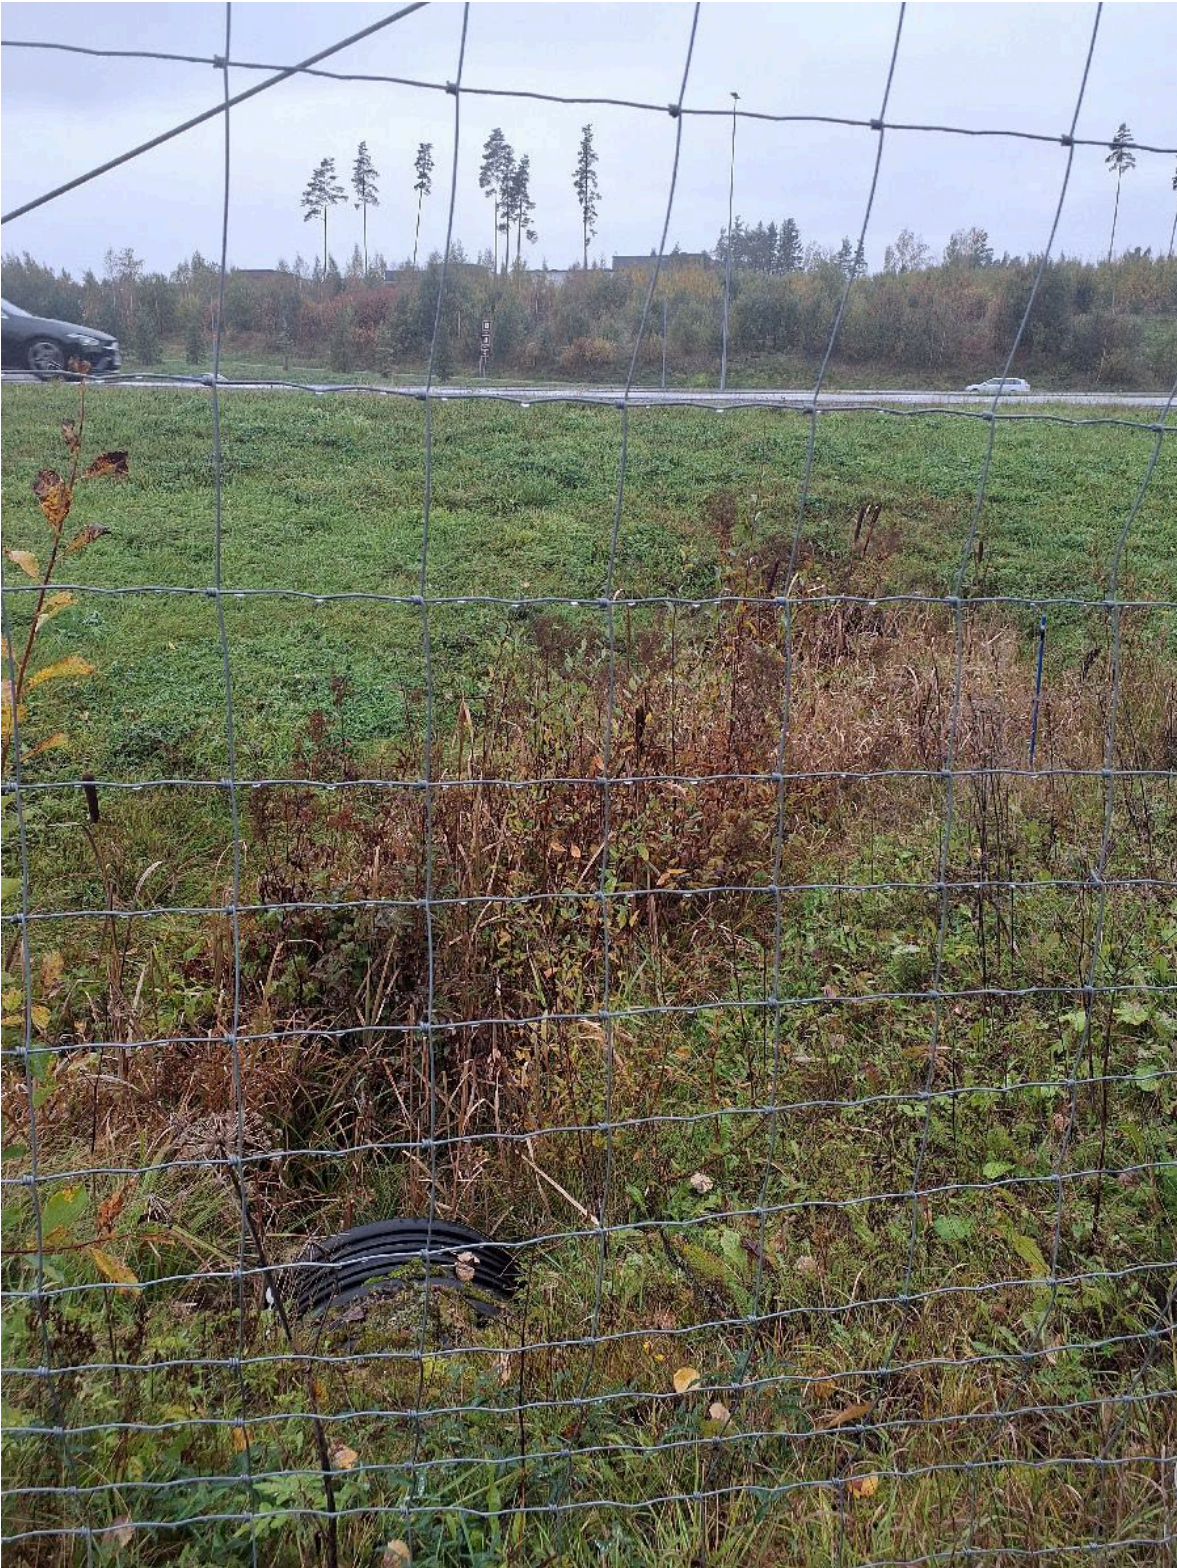
**Kuva 16 uoma kulkee putkessa moottoritien ali.**

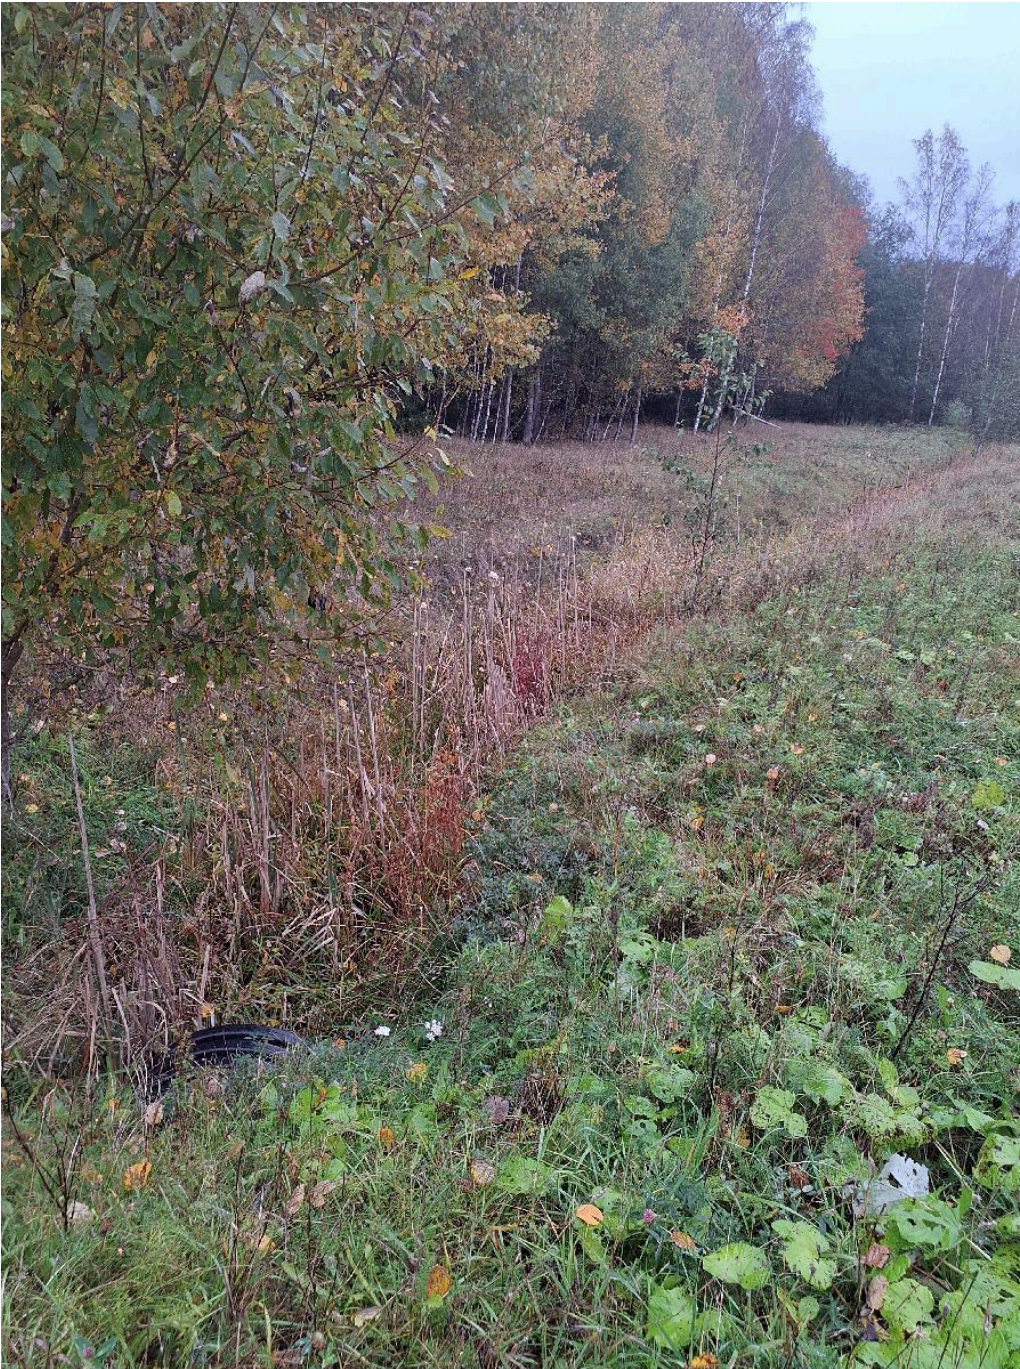
**Kuva 17 sama uoma moottoritien eteläpuolelta**
