K.OSA Ristinummi	KORTTELI/TILA/TONTTI			VIRANOMAISEN MERKINTÖJÄ	
TOIMENPIDE Maisemointisuunnitelma	RAK			PIIR.LAJI Rakennepiirustus	JUOKS.NRO 1
RAKENNUSKOHTEEN NIMI JA OSOITE West Express Oy Ristinummentie 121 KIRKKONUMMI	Asemapiirustus, lopputilanne			PIIRUSTUKSEN SISÄLTÖ MK	1:2000
SUUNNITTELIJA

# MAAPERÄTUTKIMUS

# MAAPERÄ- JA VESITUTKIMUS

# TÄYDENTÄVÄ MAAPERÄTUTKIMUS

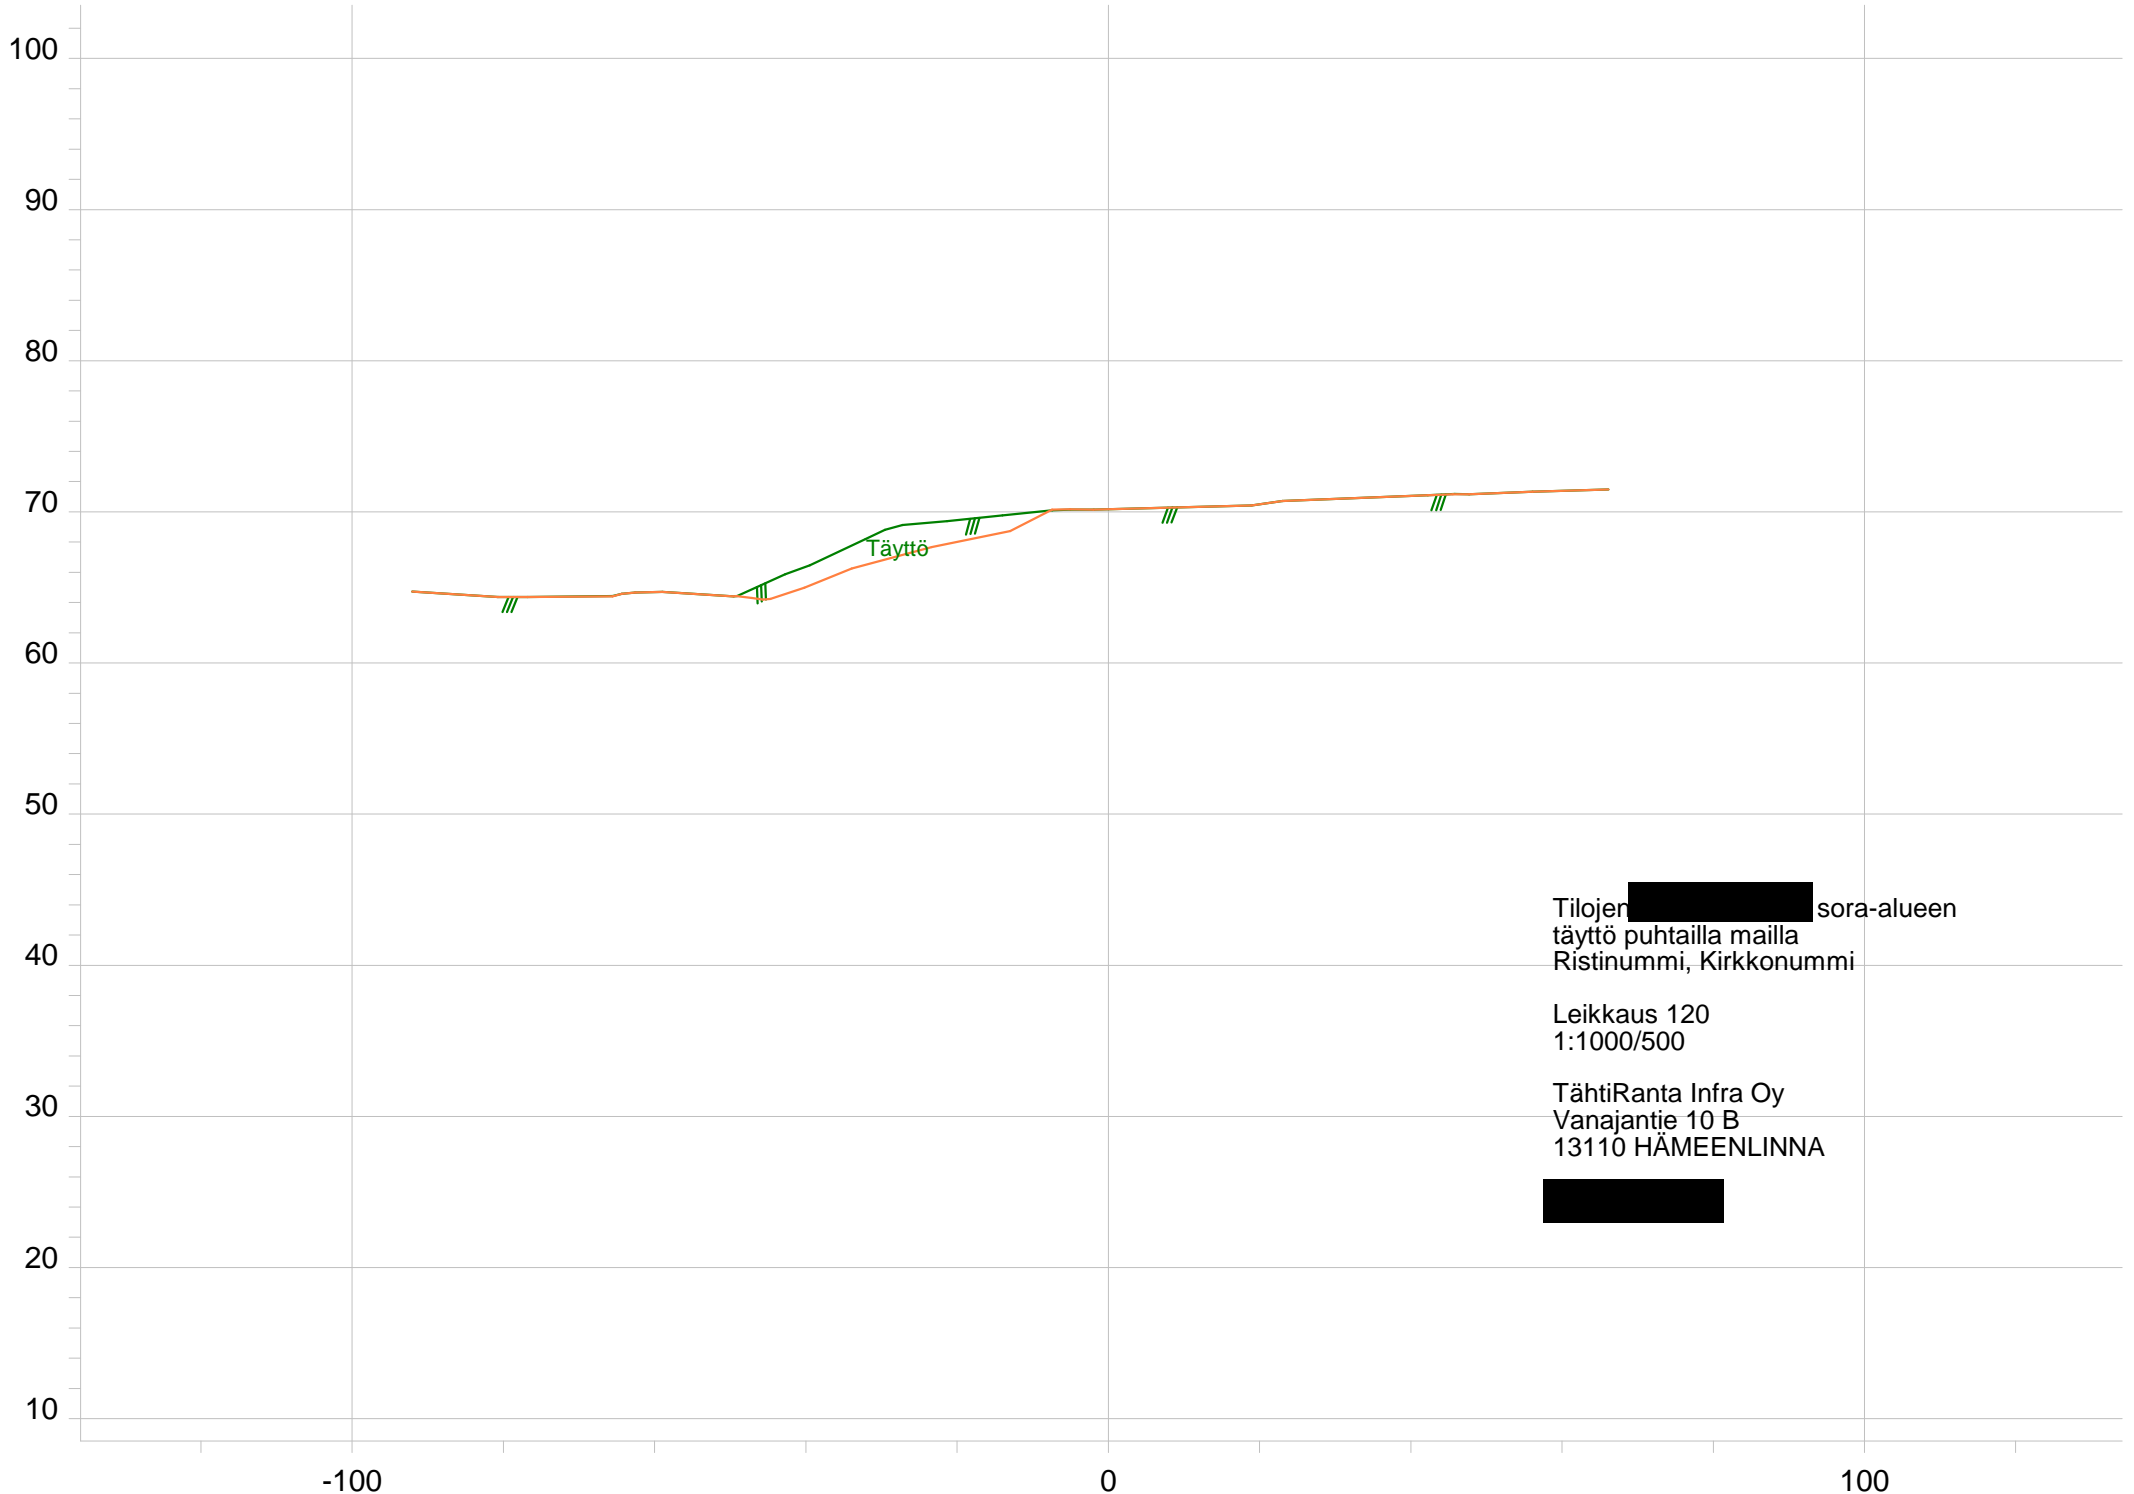
Leikkaus 120  
1:1000/500

Tilojen [redacted] sora-alueen  
täyttö puhtailla mailla  
Ristinummi, Kirkkonummi

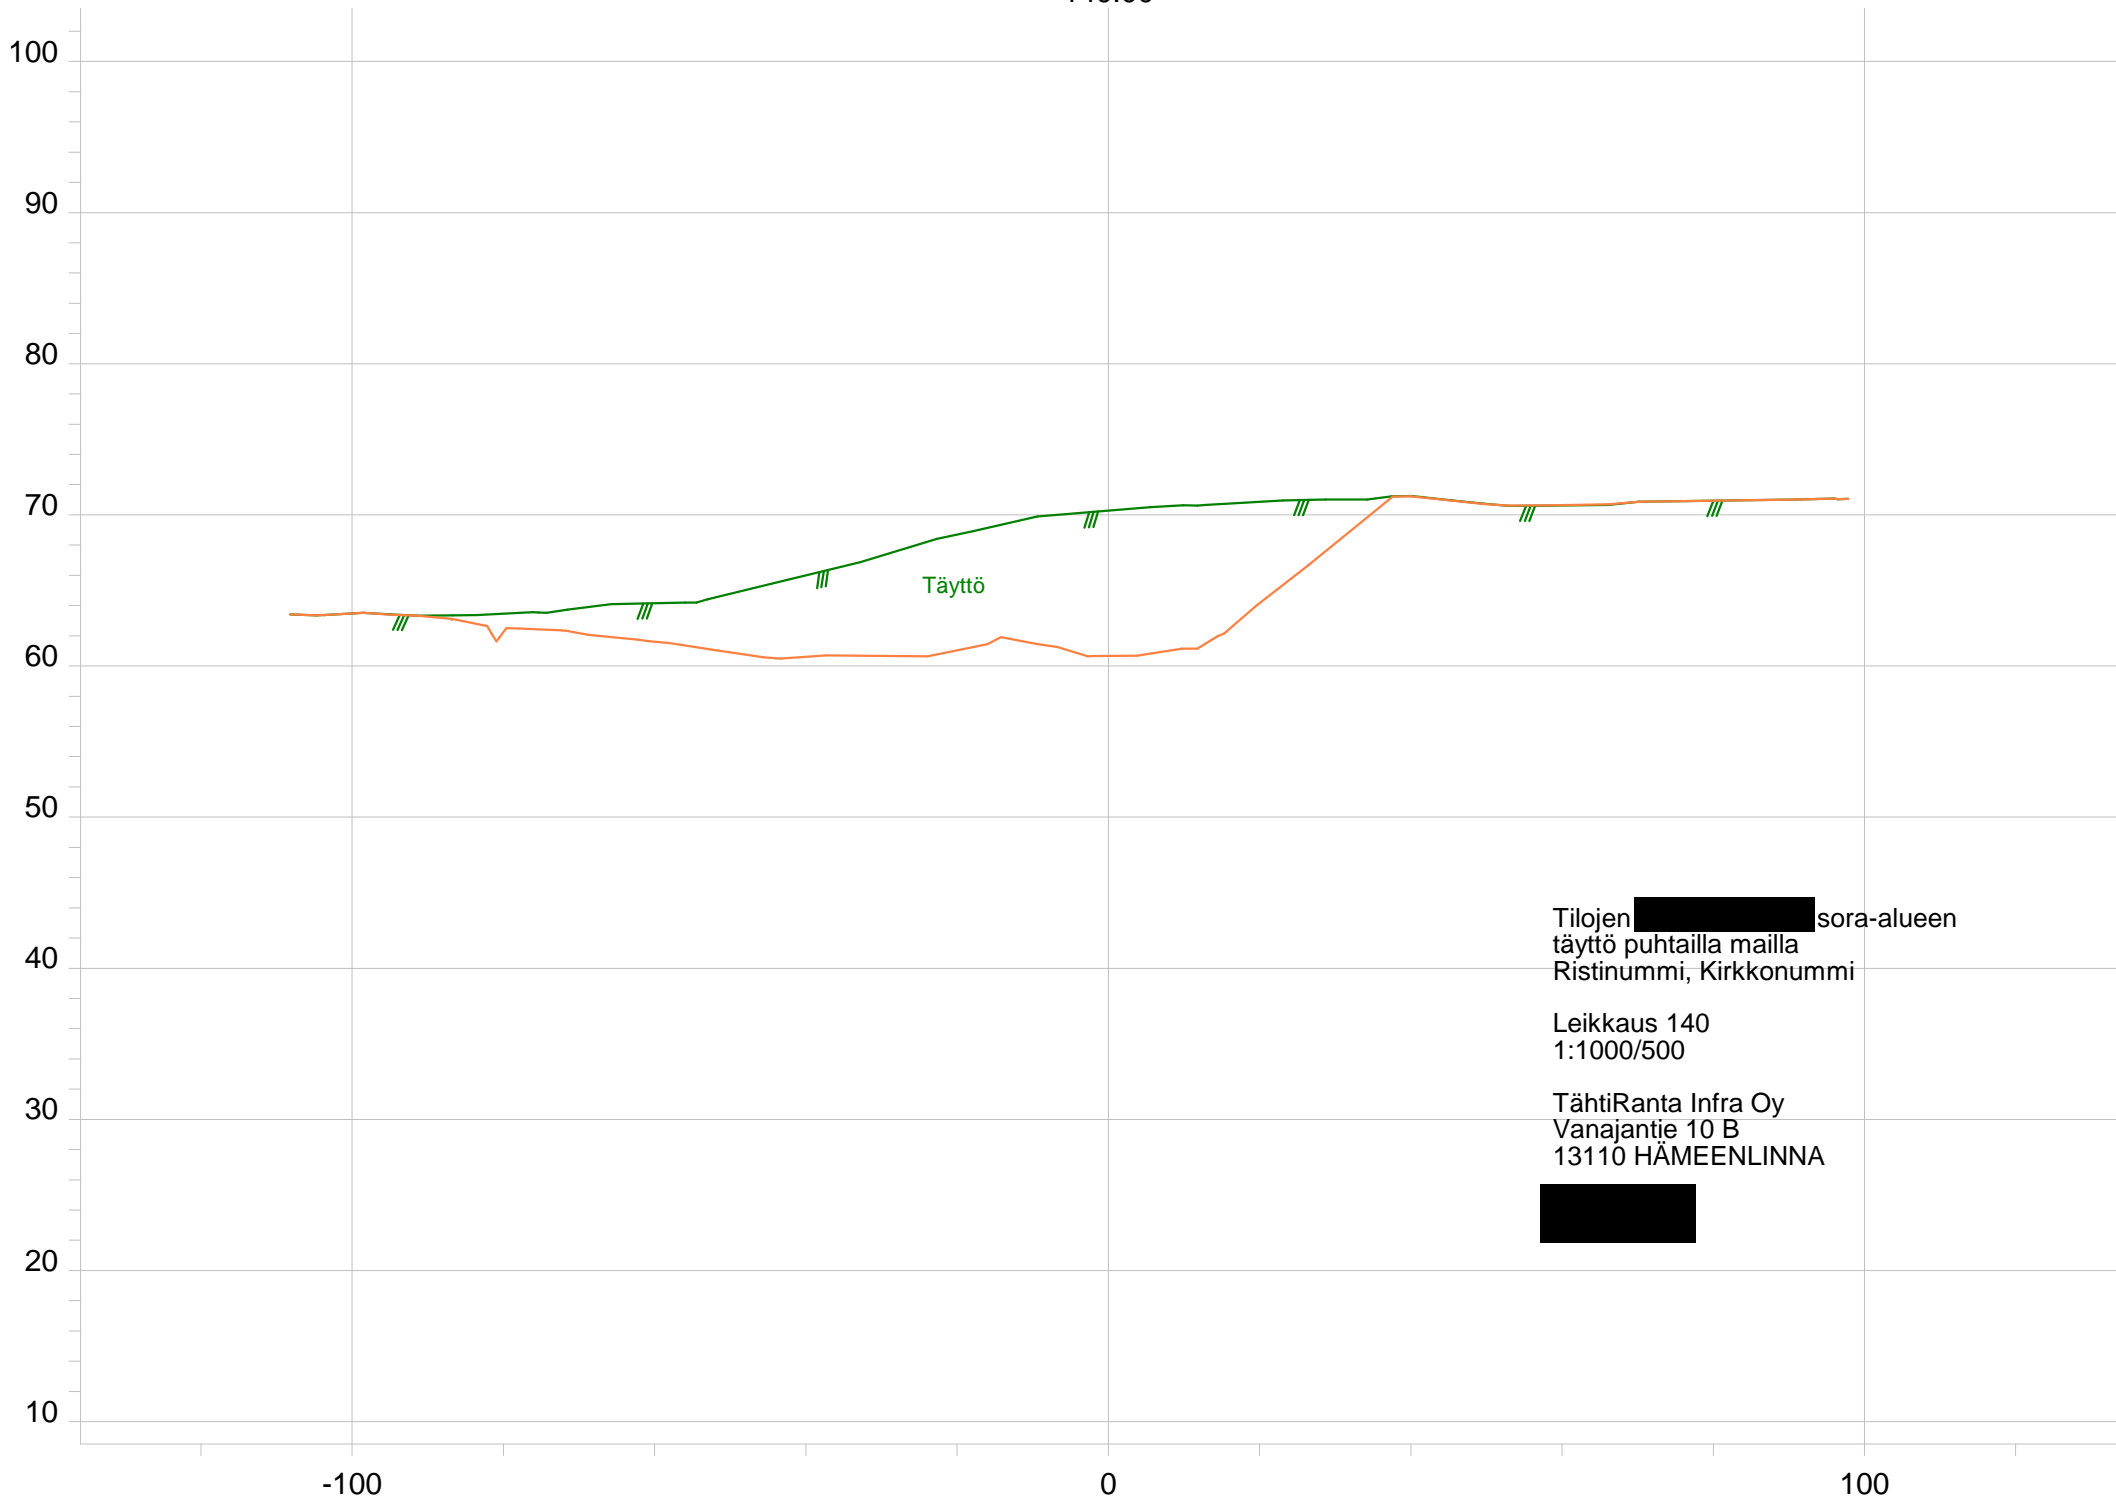
Leikkaus 140  
1:1000/500

Tilojen [redacted] sora-alueen  
täyttö puhtailla mailla  
Ristinummi, Kirkkonummi

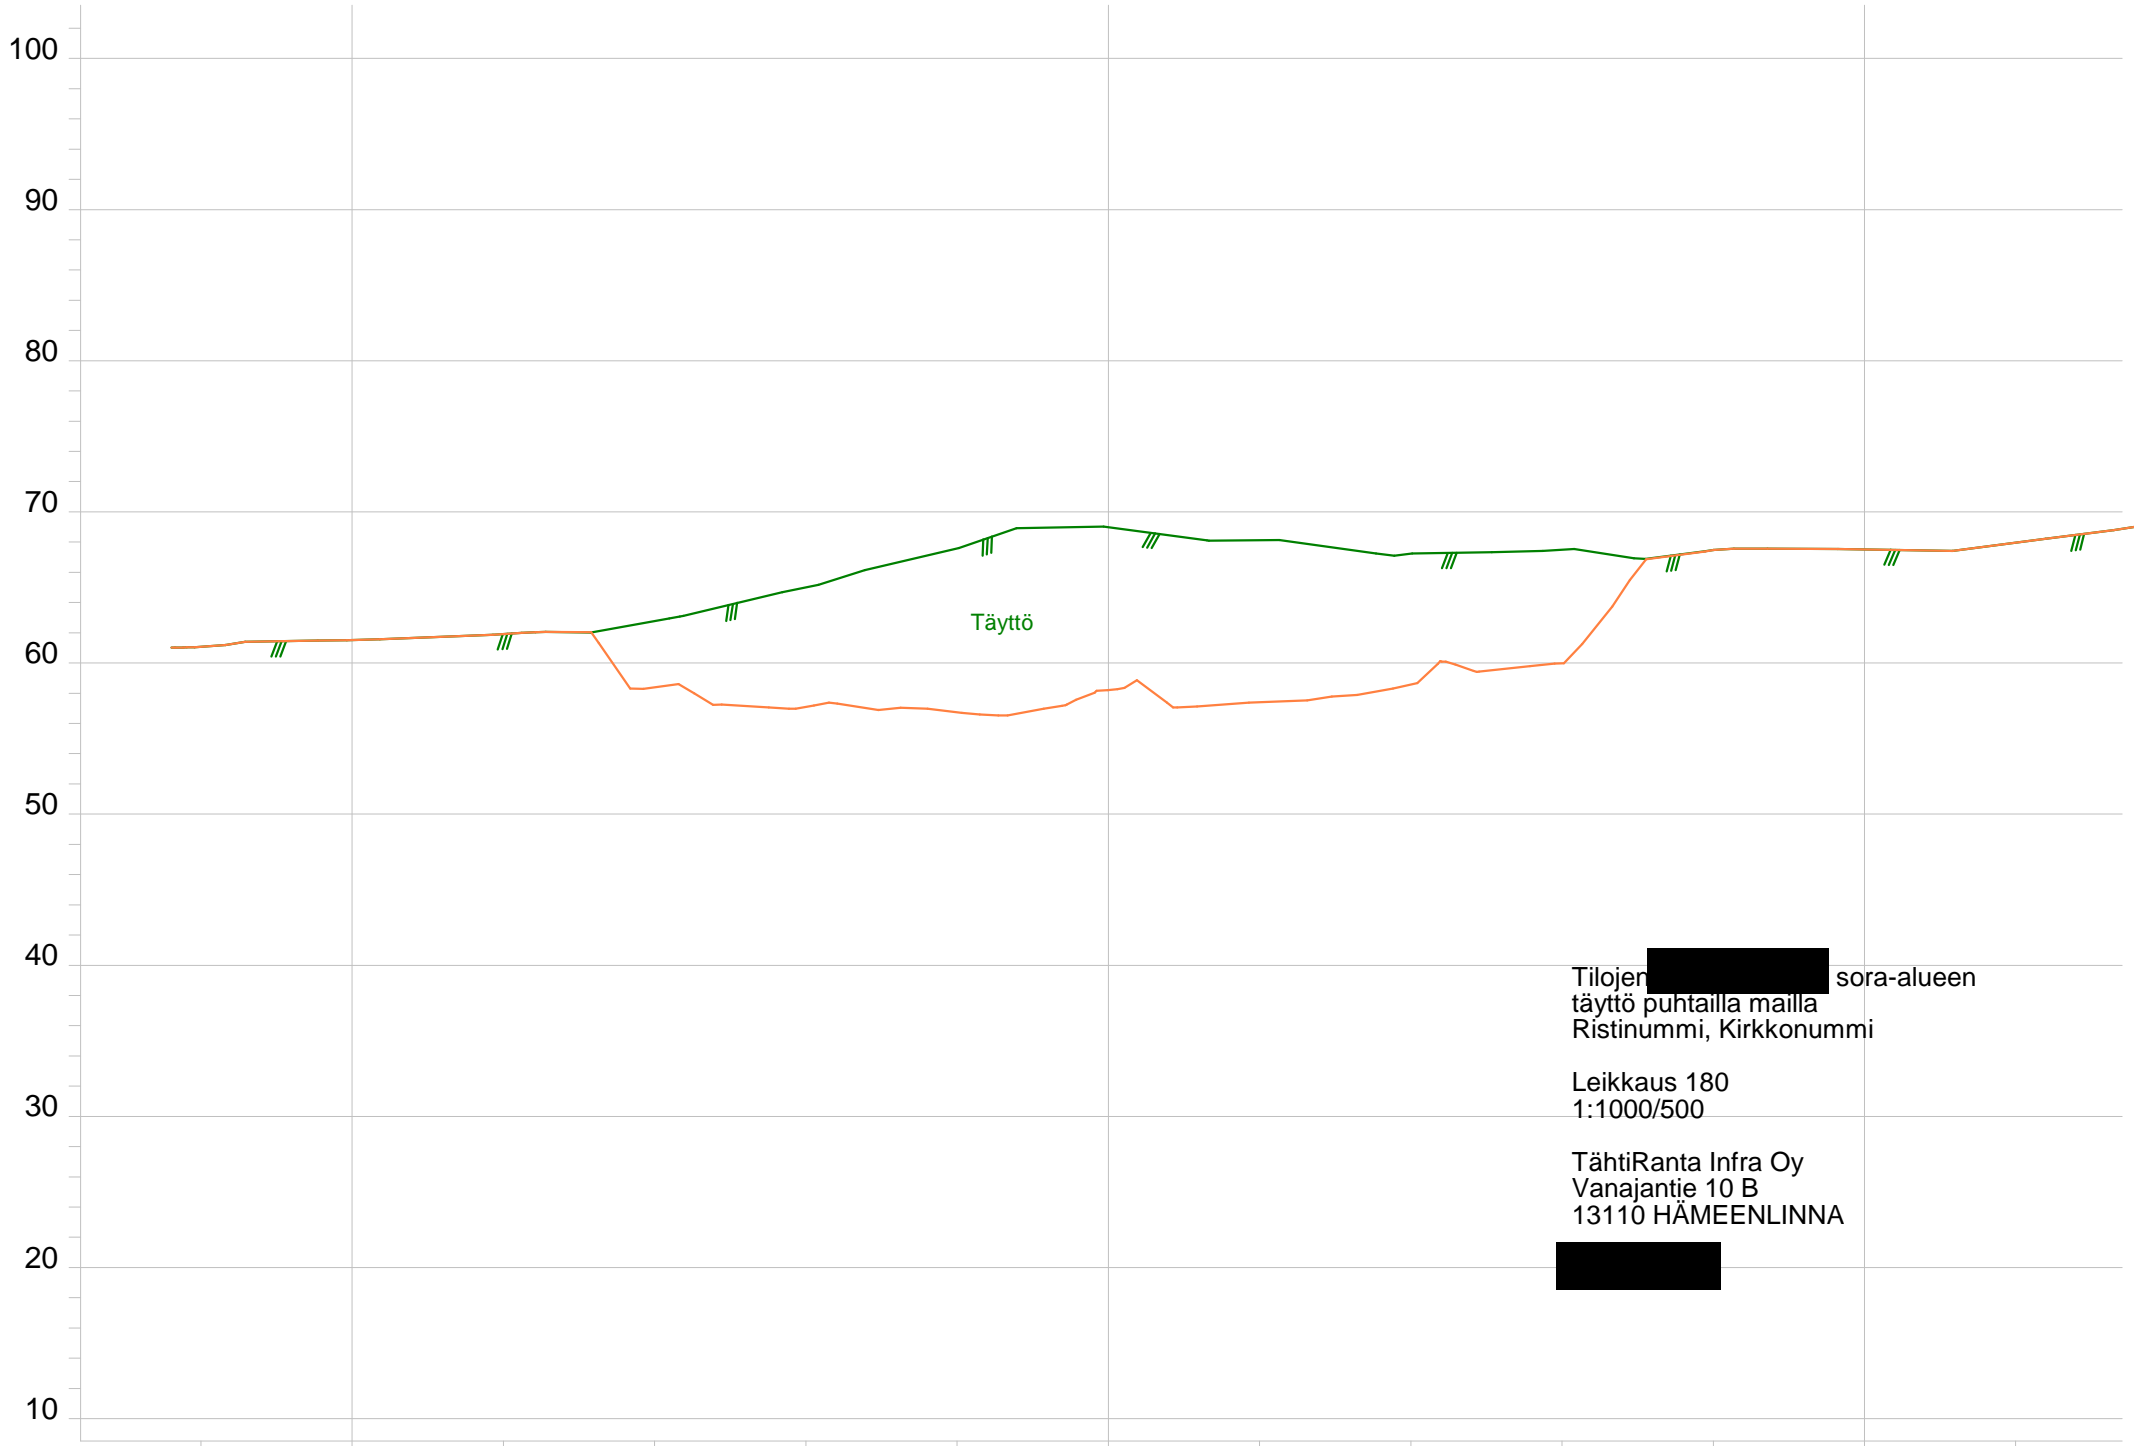
Leikkaus 180  
1:1000/500

Tilojen [REDACTED] sora-alueen  
täyttö puhtailla mailla  
Ristinummi, Kirkkonummi

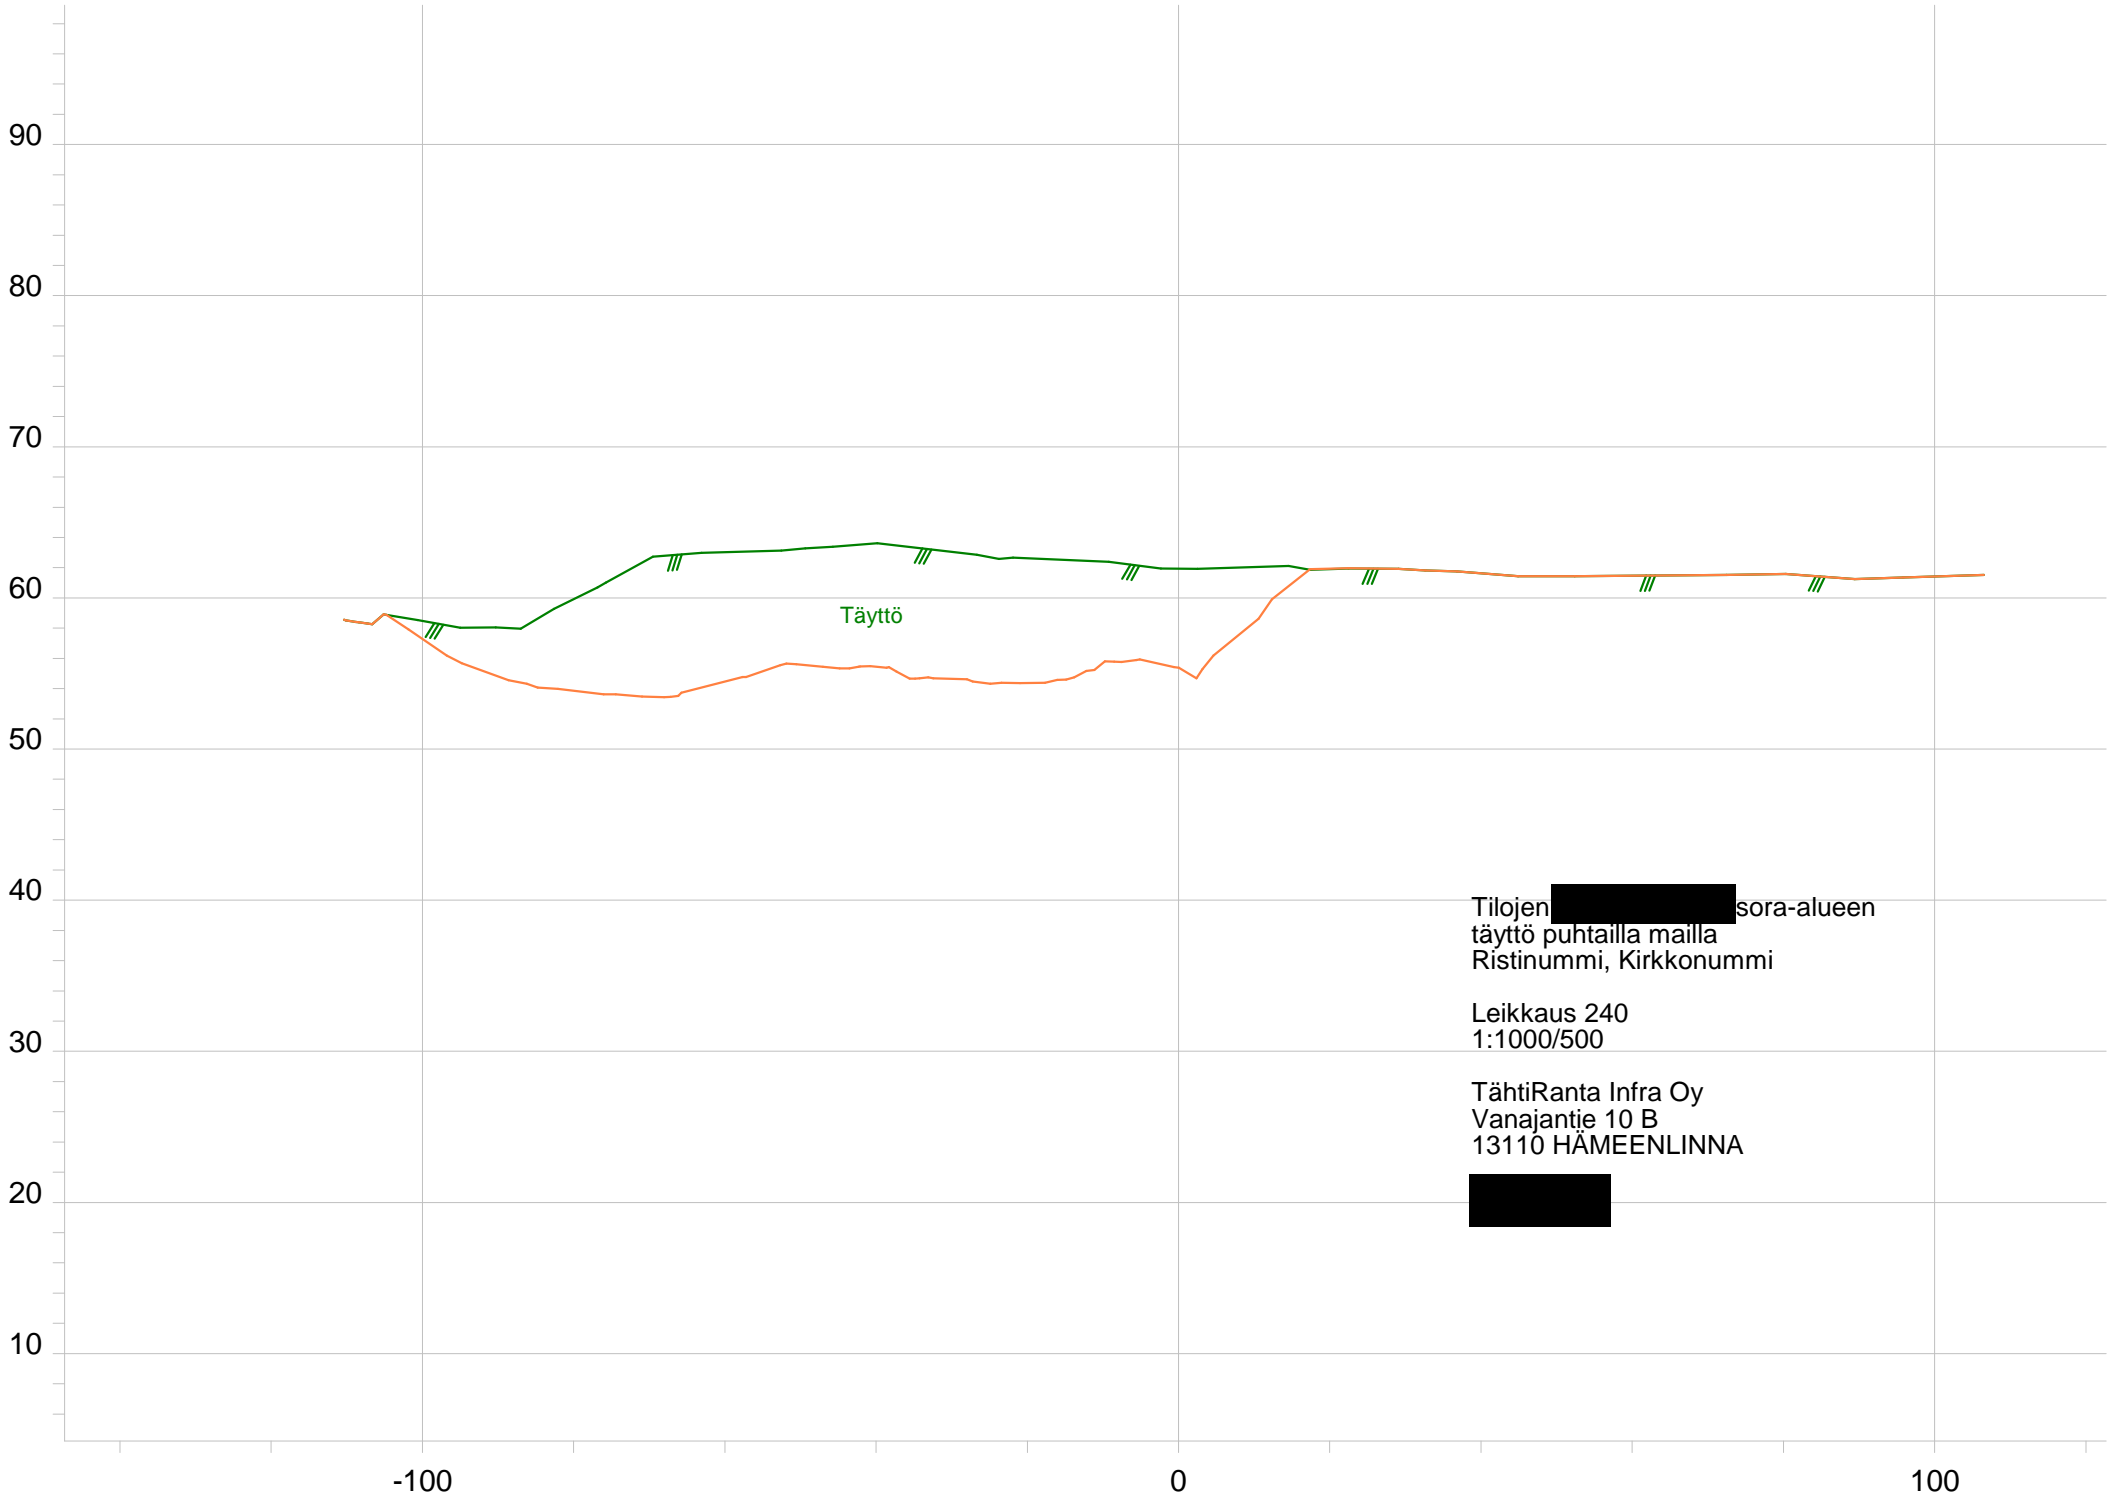
Leikkaus 240  
1:1000/500

Tilojen [redacted] sora-alueen  
täyttö puhtailla mailla  
Ristinummi, Kirkkonummi

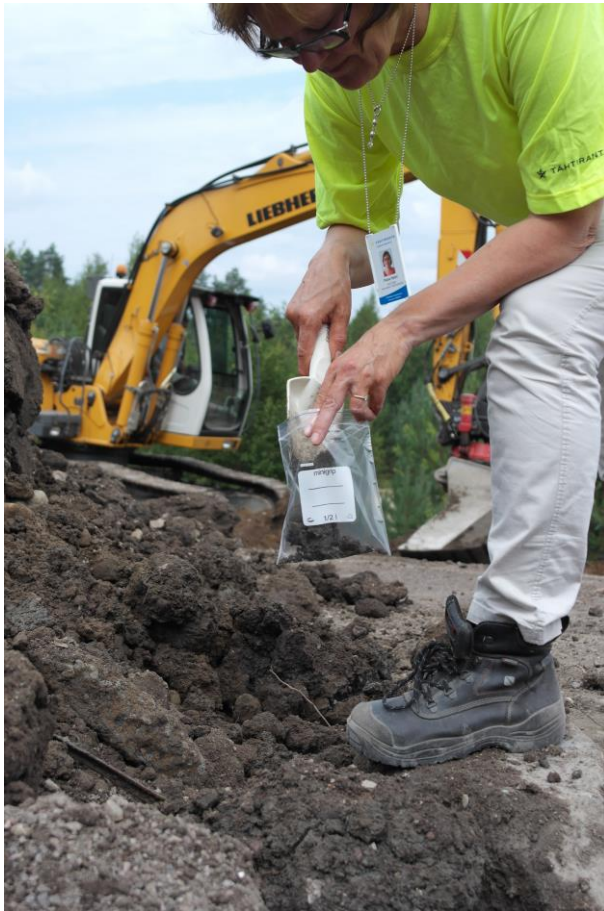
**Kuva 1.** Satunnainen maanäyteenottotilanne savikasasta Ristinummentielleä.

Kuvassa 1 on meneillään satunnainen maanäyteenottotilanne savikasasta. Maanäyte kerättiin pieneen pussiin, jonka jälkeen näytteestä määritettiin metallit ja öljyhiilivetytitoisuus. Tilannekuva öljyhiilivetytitoisuuden määrittämisestä on esitetty kuvassa 2. Kuvassa 2 näkyy taustalla myös metallien määrittämiseen käytettävä XRF-laitteisto. Tilannekuva savimaan kaivamisesta ja siirtämisestä kuorma-auton lavalle on esitetty kuvassa 3. Kuvassa näkyy myös kaivetun savimaan laatu.

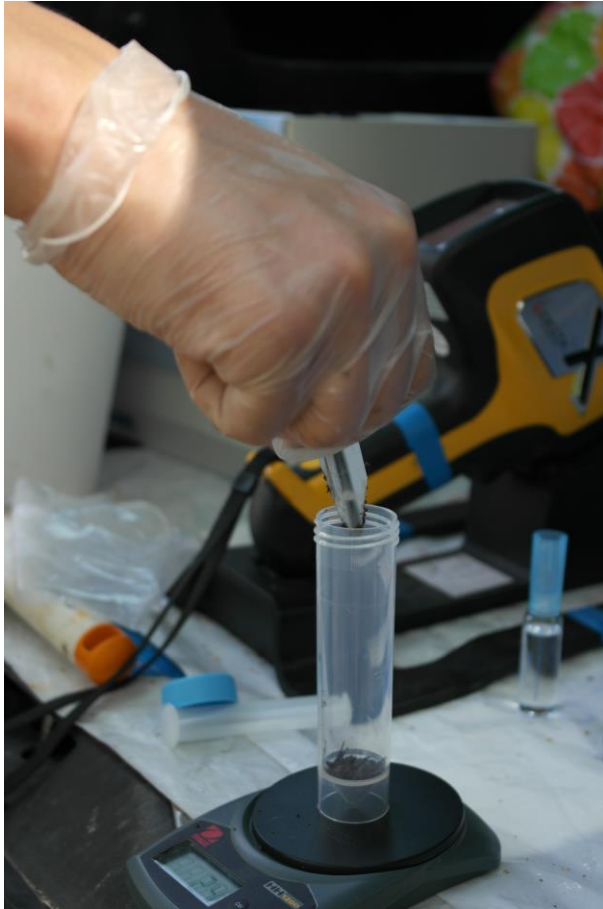
**Kuva 2.** Öljyhiilivetyjen määrittäminen Petroflag-menetelmällä. Kuvassa on meneillään tilanne savimaan punnitsemisesta. Taustalla näkyy metallien määrittämiseen käytettävä XRF-laitteisto.

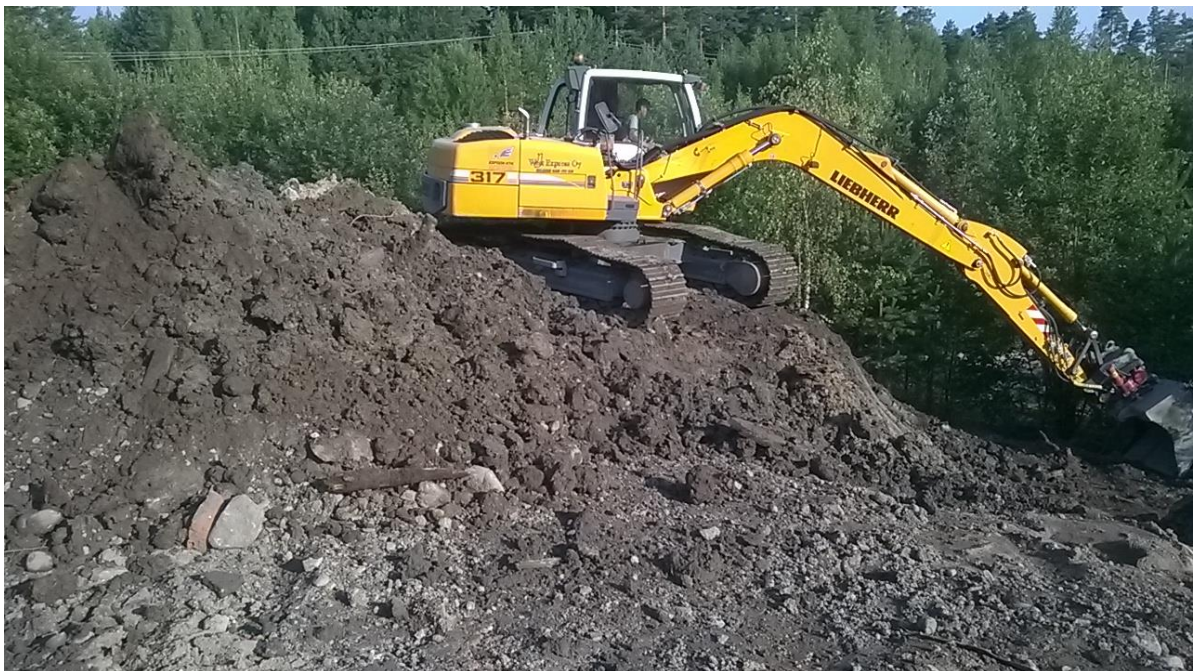
**Kuva 3.** Tilannekuva savimaan kaivutyöstä osoitteessa Ristinummentie XXXX.

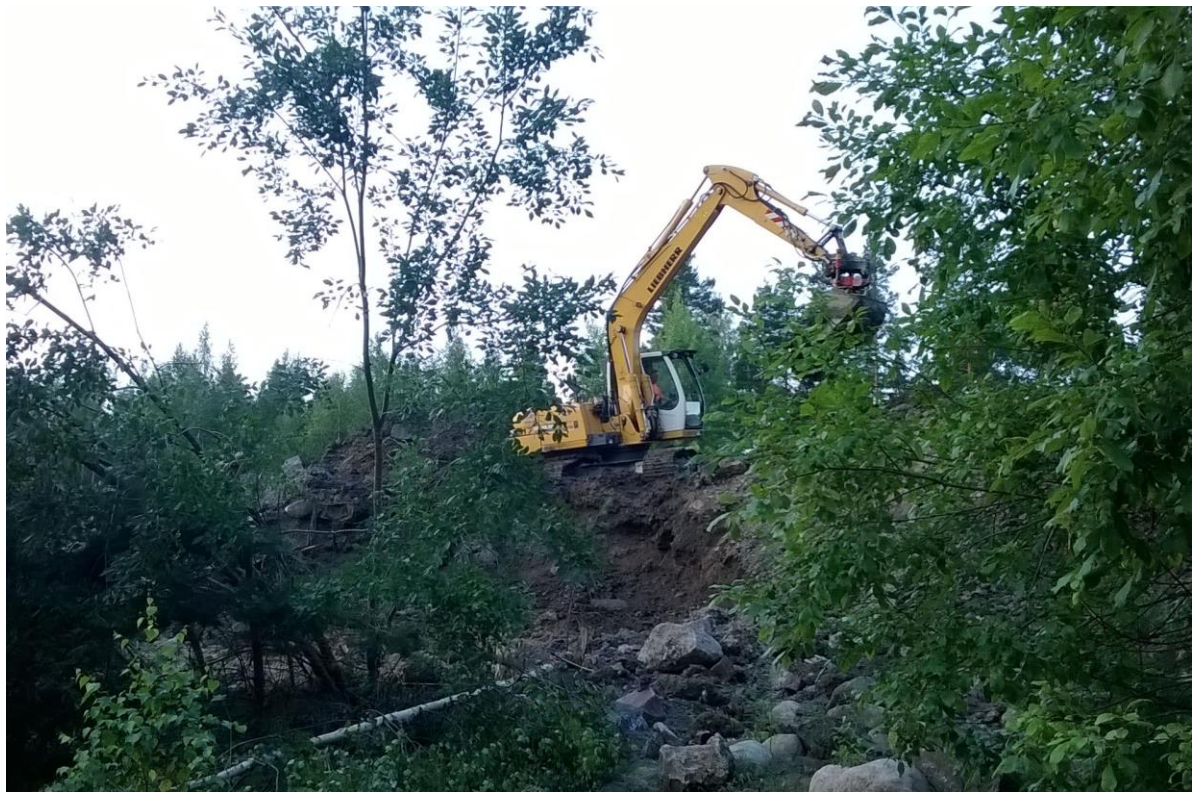
**Kuva 4.** Kaivutyön loppuvaihe. Lähes kaikki savimaa on kaivettu ylös.

Kuvassa 4 on tilannekuva kaivutyön loppuvaiheelta, kun lähes kaikki savimaa on kaivettu maasta ylös.

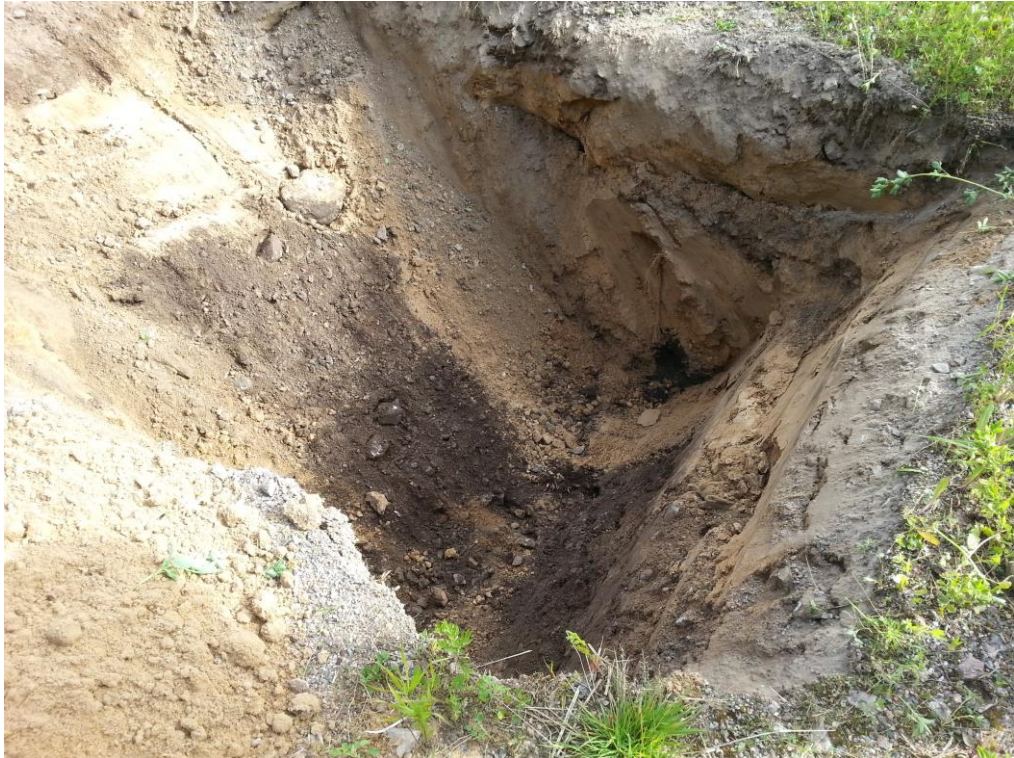
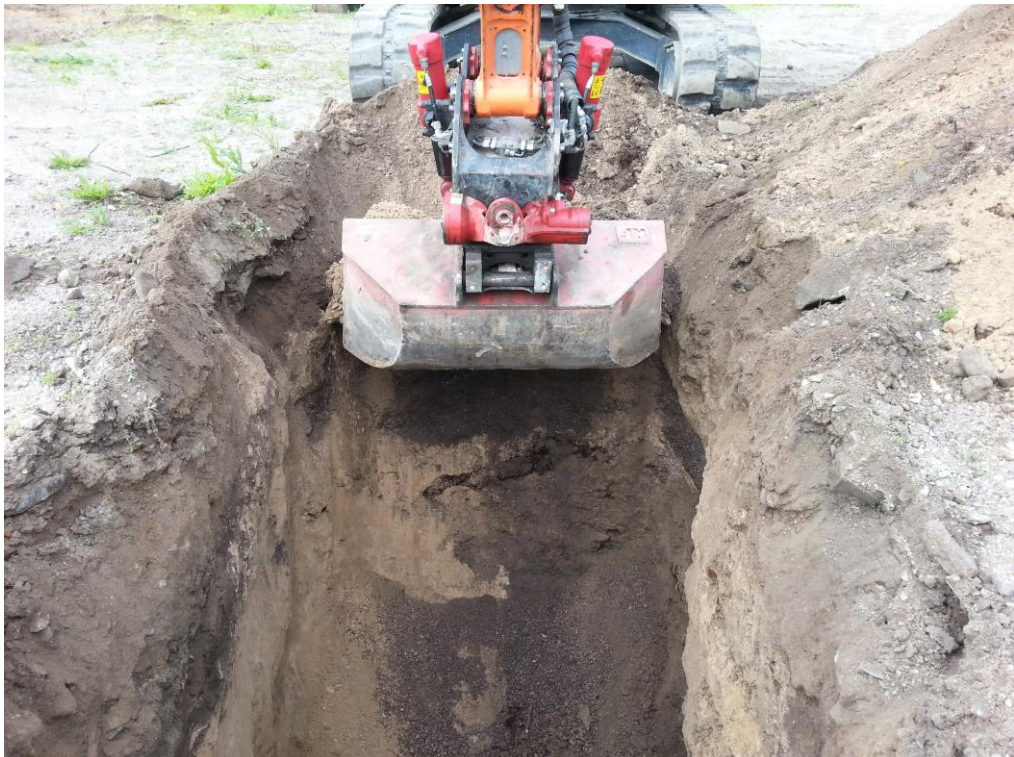
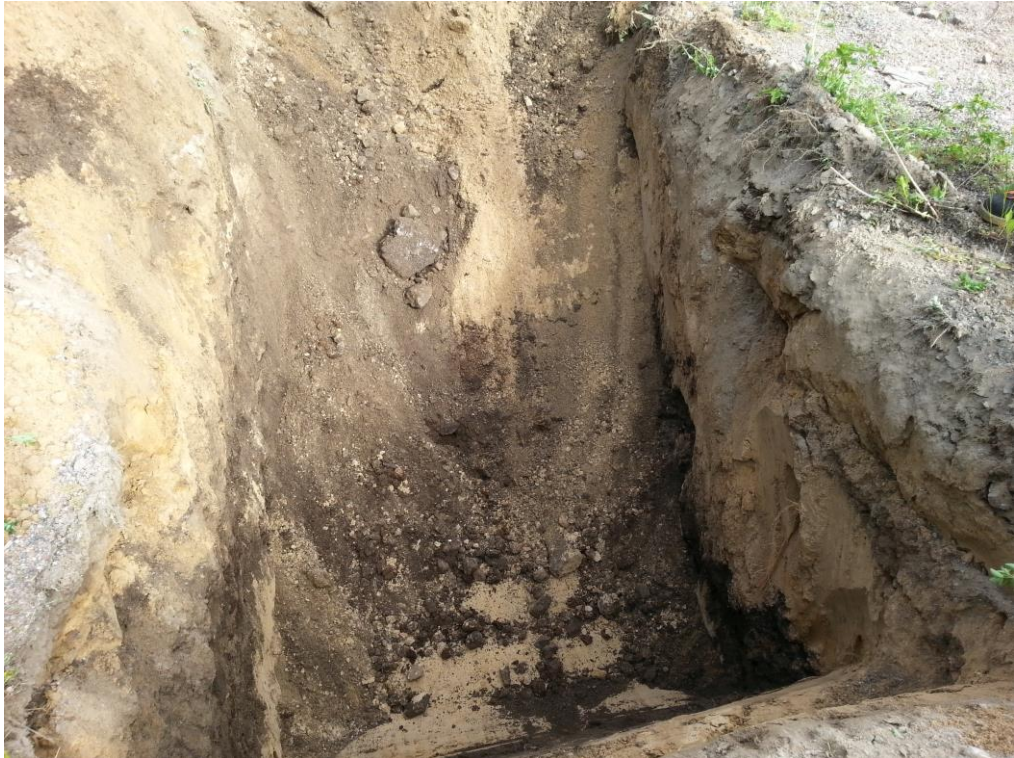
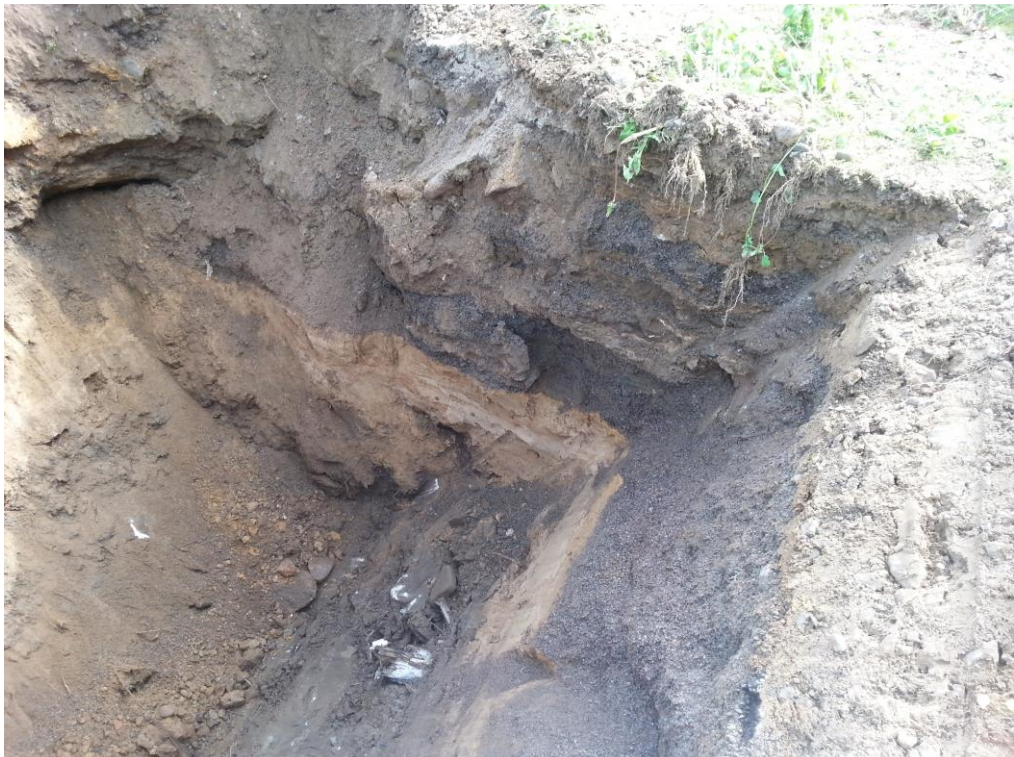
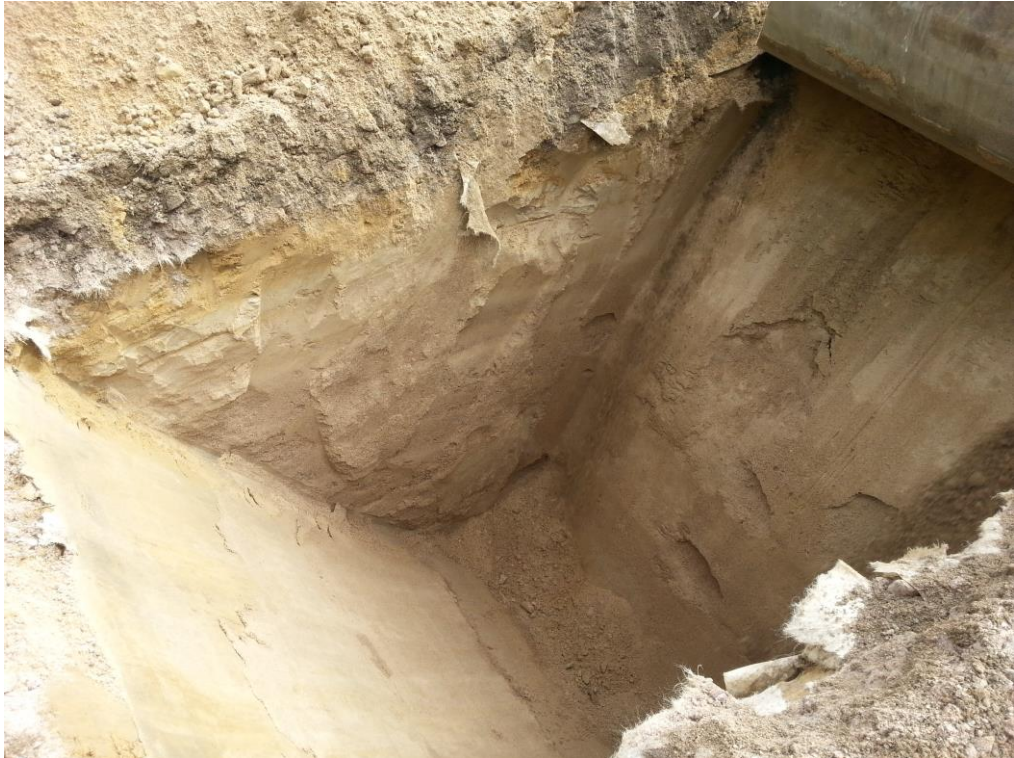
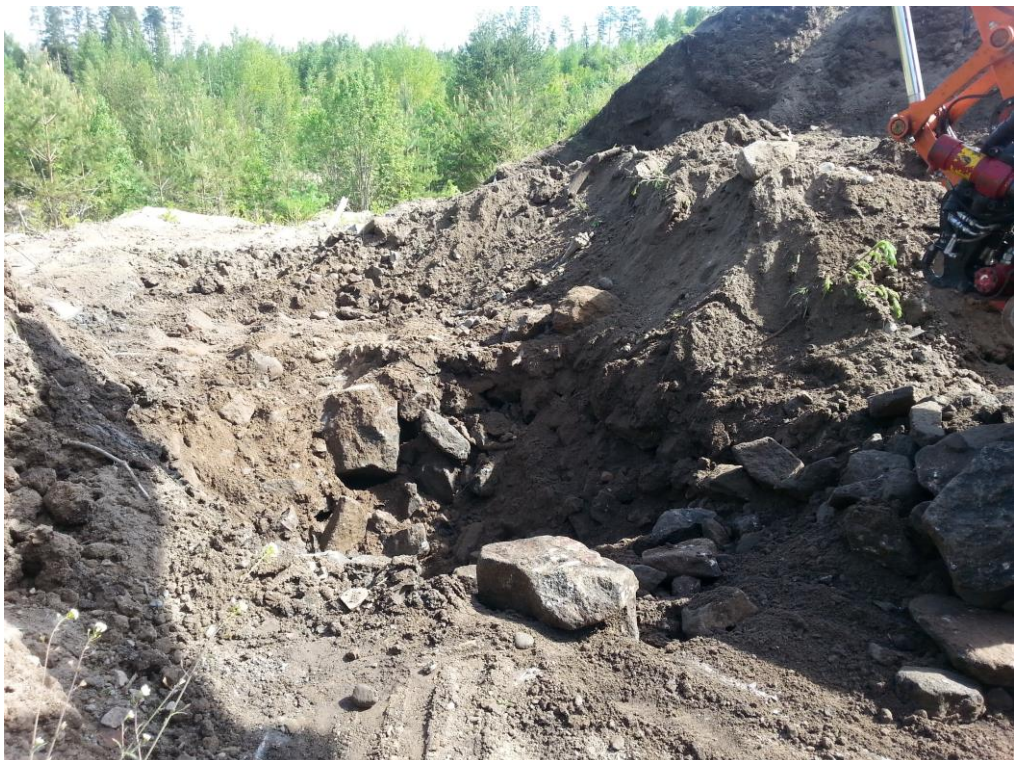
Kuopat kaivettiin alkuperäiseen maa-ainekseen asti, kaivua jatkettiin edelleen noin 2,30 – 3 metriin. Kuopissa oli noin 20 – 70 cm täyttösoraa, jonka joukossa ei ollut merkittävää määrää siihen kuulumatonta materiaalia.

Kuopasta 1 löytyi vähäinen määrä styroksia, kuopasta 3 yksi rautatanko ja kaksi levyä (halkaisijaltaan noin 40 cm) asfalttia. Kuopassa 4 oli 20 cm:n täyttösoran alla suodatinkangas, jonka jälkeen kaivettiin 2,30 metriin alkuperäistä maata.

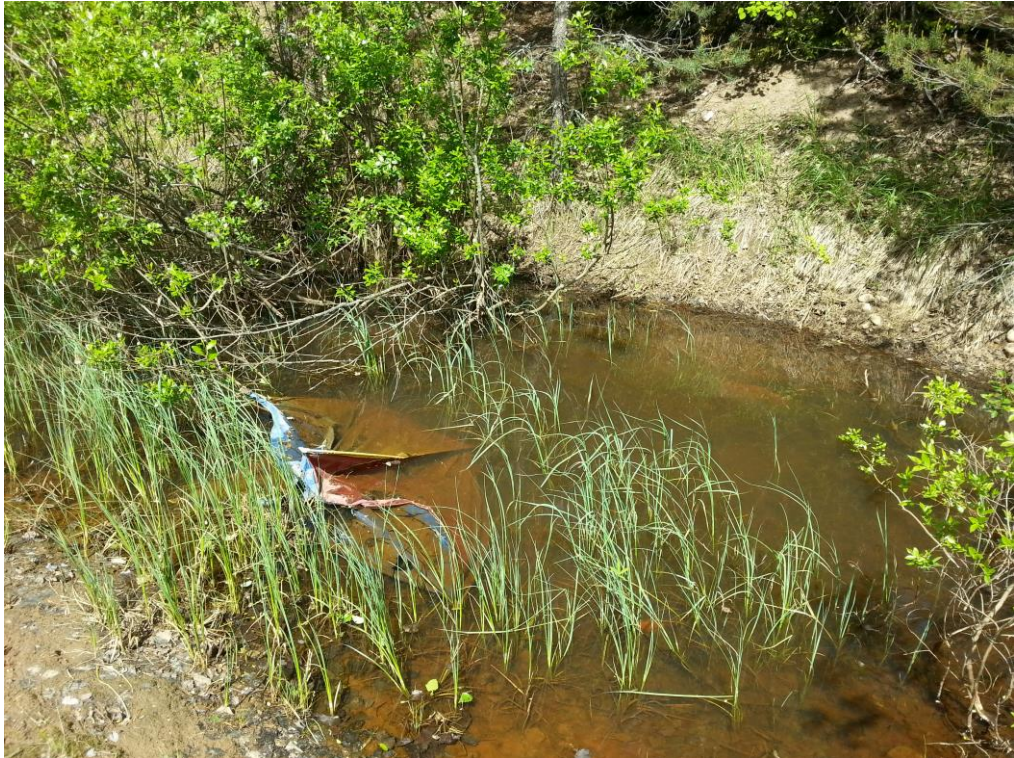
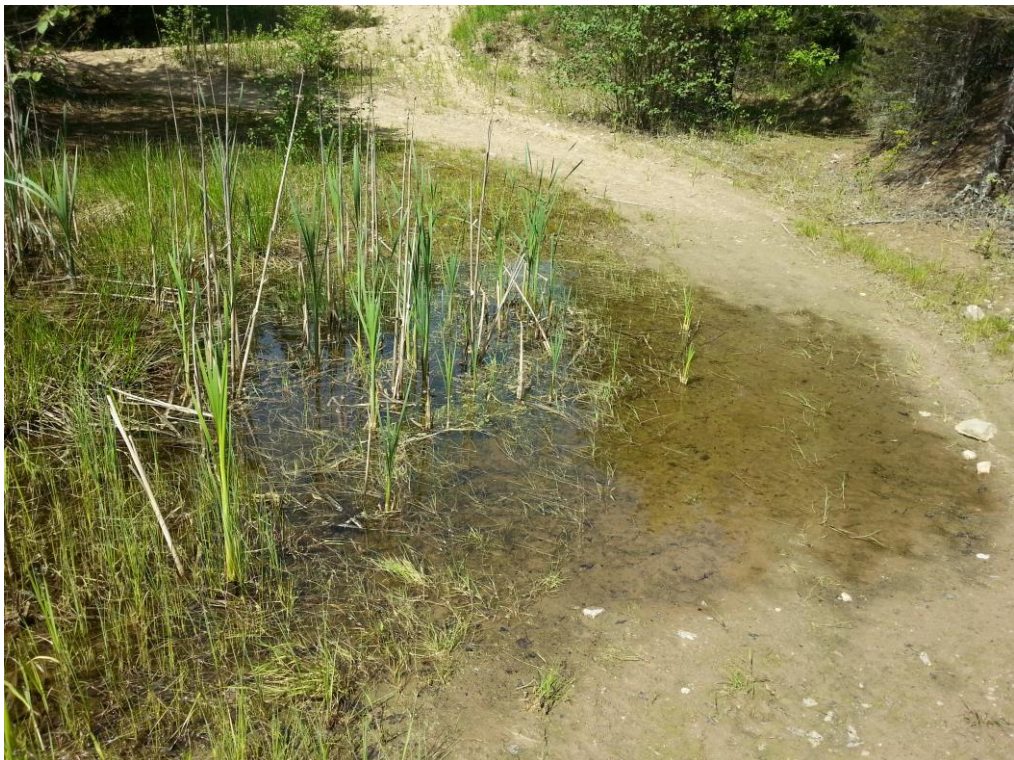
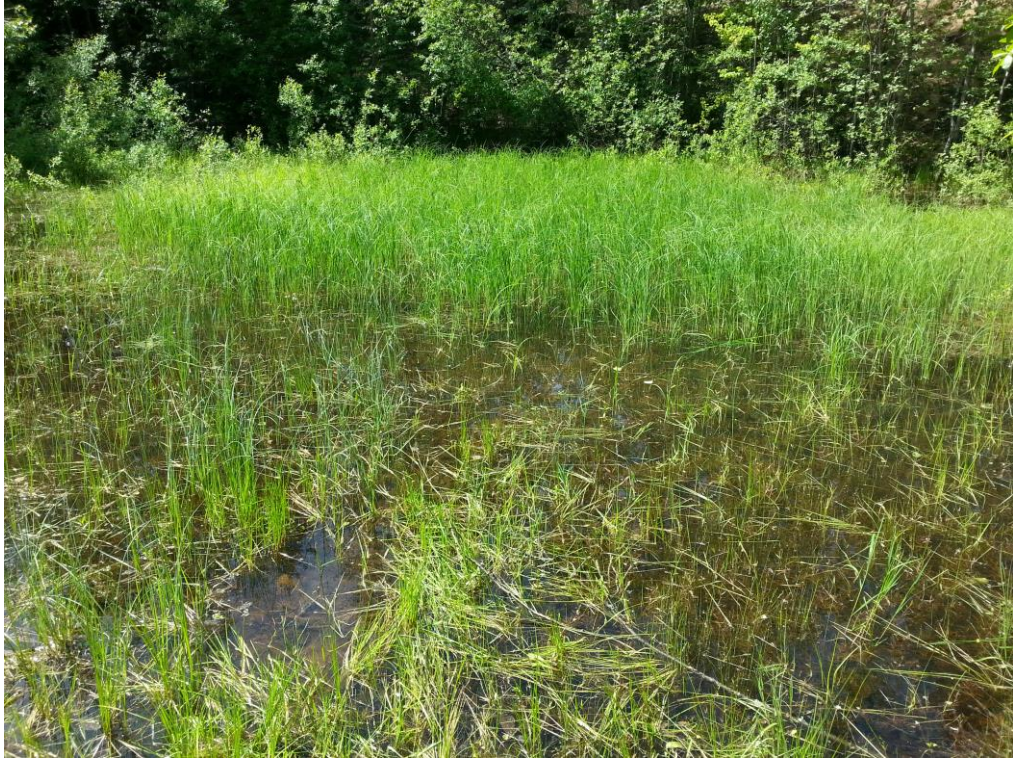
Näyte 1 otettiin vesiesiintymästä, joka on länsireunalla kuopan pohjalla. Näyte 2:n ottoaikka oli myös kuopan pohjalla oleva vesiesiintymä noin 10 metrin päässä näytteen 1 sijaintipaikasta. Näytepaikan lähellä oli tuoreita mönkijän tms jälkiä.

11.6.2015 otettiin vesinäytteet täydennyspyynnön mukaisesti kolmesta vesiesiintymästä ja kahdesta kaivosta. Seuraavat kuvat ovat näytteenottokohteista.
