K.OSA Ristinummi	KORTTELI/TILA/TONTTI			VIRANOMAISEN MERKINTÖJÄ	
TOIMENPIDE Maisemointisuunnitelma	RAK			PIIR.LAJI Rakennepiirustus	JUOKS.NRO 1
RAKENNUSKOHTEEN NIMI JA OSOITE West Express Oy Ristinummentie 121 KIRKKONUMMI	Asemapiirustus, lopputilanne			PIIRUSTUKSEN SISÄLTÖ MK	1:2000
SUUNNITTELIJA

# MAAPERÄTUTKIMUS

# MAAPERÄ- JA VESITUTKIMUS

# TÄYDENTÄVÄ MAAPERÄTUTKIMUS

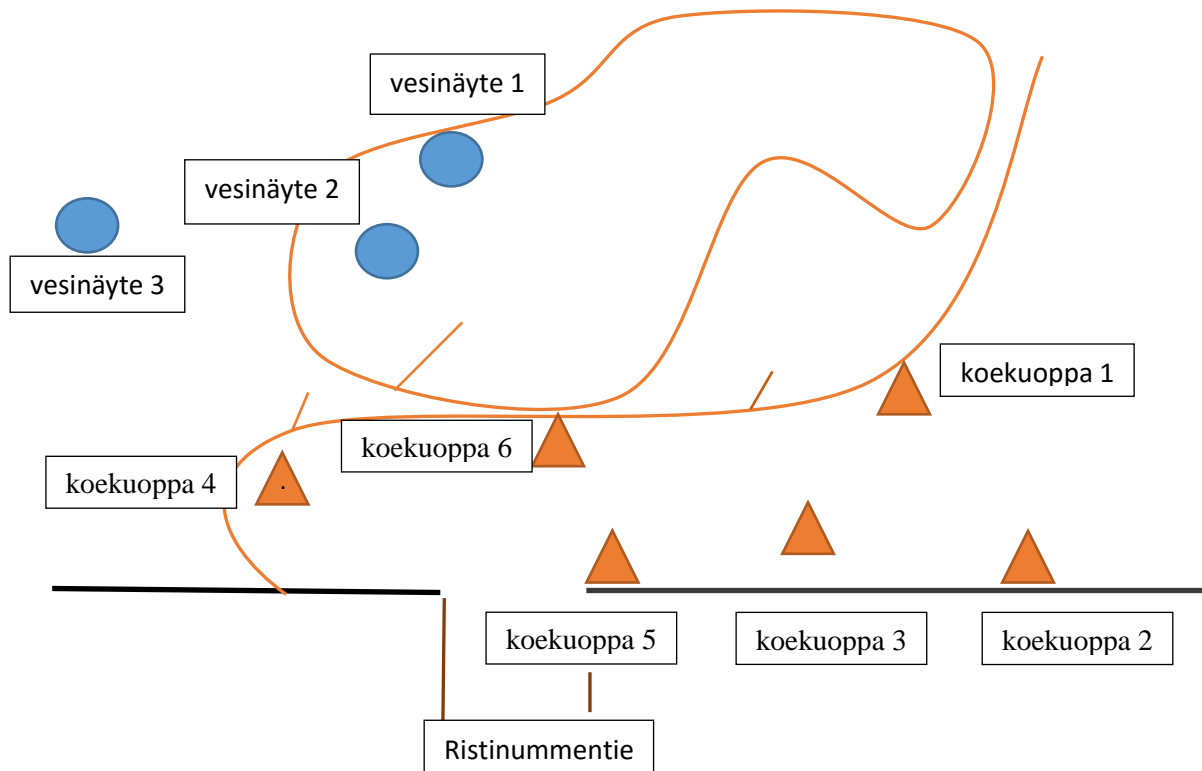
Kuva 10. Asemapiirros koekuoppien sijainti ja pintavesinäytteenottopisteet.

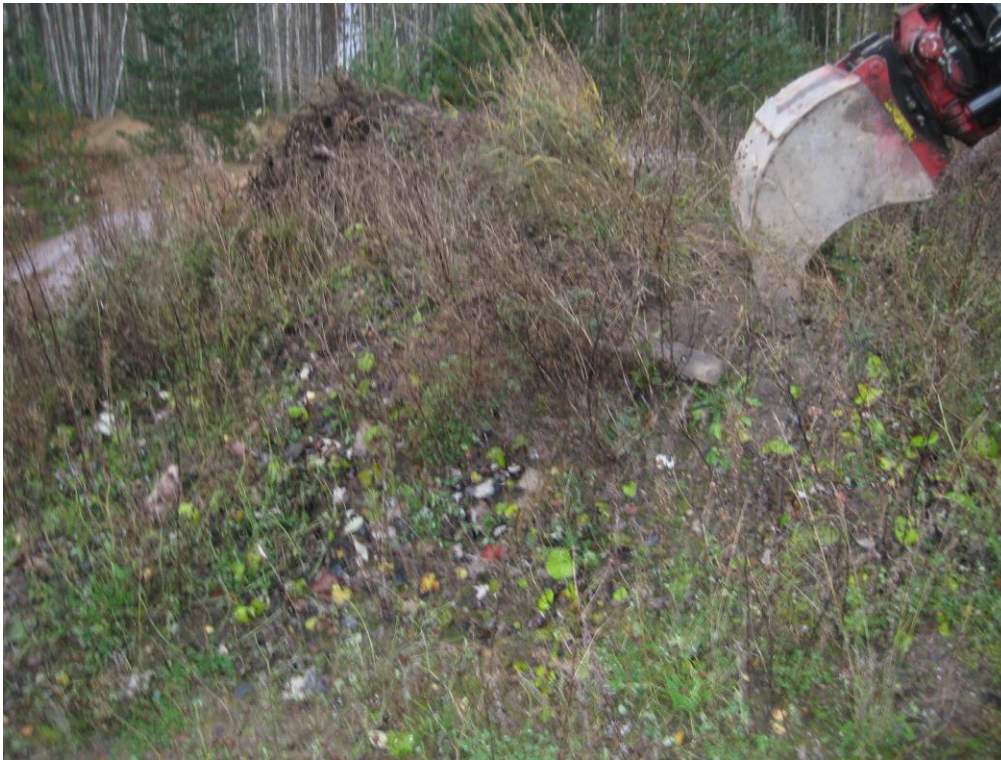
*Kuva 2. Koekuopan läheisyydessä oleva rinne, josta kaivettiin täyttömaa pois.*

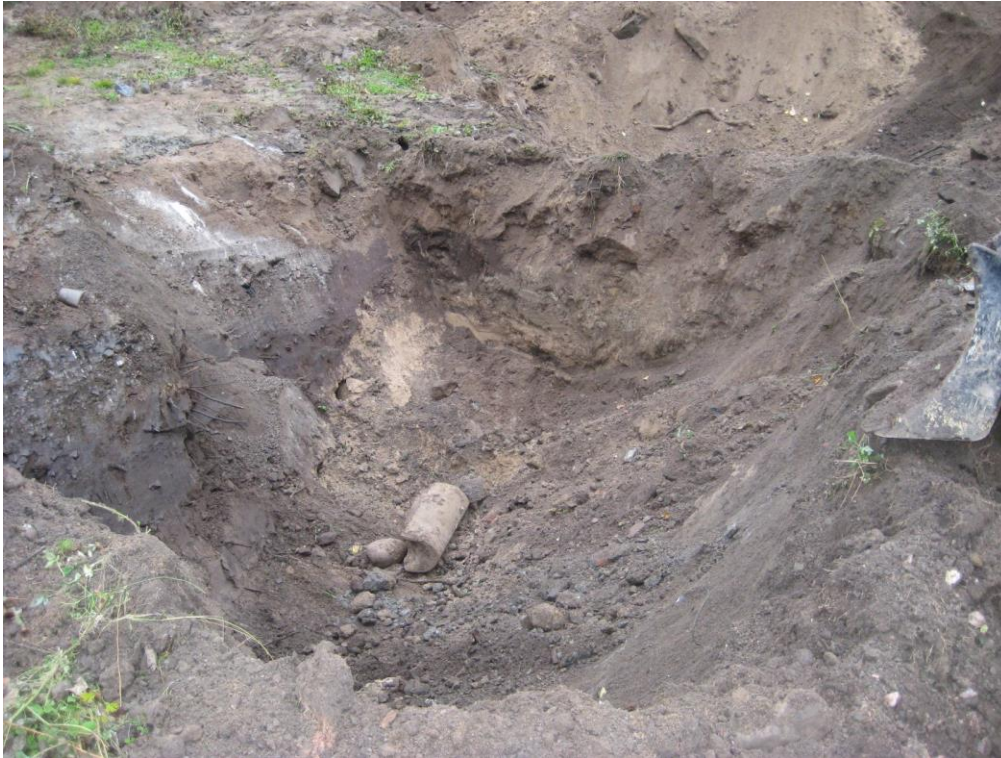
*Kuva 3. Koekuoppa 1:n laajennuksesta löytynyt betoniputken pala.*

Koekuoppa 1 sijaitsi täyttöaluetasanteen reunalla. Kaivuu aloitettiin kuopan tuntumassa olevasta rinteestä. Rinteestä nostettiin ylös noin 0,5 metrin paksuudelta maata, kunnes esille tuli alkuperäinen hiekkarintaus. Täytössä oli tiilen, betonin ja styroxin palasia. Täyttömaa, jossa oli jättejakeita, siirrettiin kuorma-auton lavalle ja kuljetettiin alueelta pois. Kuoppa-alueen ympäristöä kaivettiin tasanteella koko täytön paksuudelta ja kaivuuta jatkettiin yhteensä noin 20 m<sup>2</sup>:n alueella. Kaivuun yhteydessä esiin tulevat jätteet kuljetettiin pois alueelta. Koekuoppien 1 ja 3 väliseltä alueelta löytyi asfalttia. Asfaltti kerättiin kasaksi ja kuljetettiin pois alueelta.

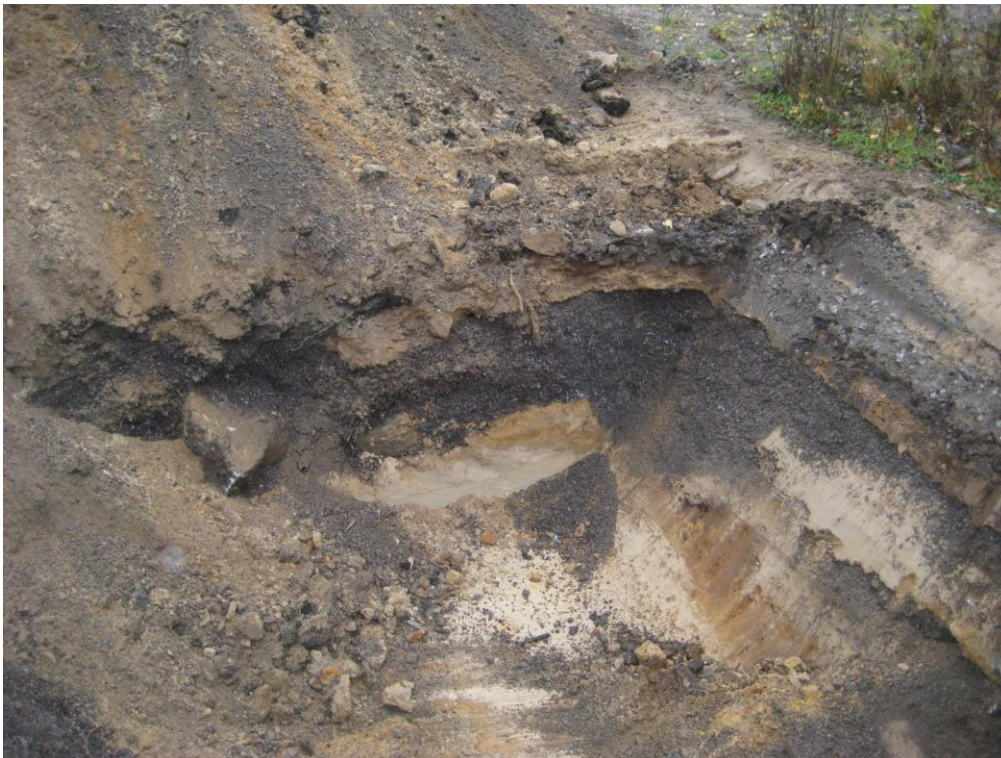
*Kuva 4. Kaivun edetessä löytynyt pala asfalttia koekuoppien 1 ja 3 väliseltä alueelta..*
