Ämmässuon jätteenkäsittelykeskuksen toiminta vuonna 2022

Helsingin seudun ympäristöpalvelut -kuntayhtymä
Samkommunen Helsingforsregionens miljötjänster
Helsinki Region Environmental Services Authority

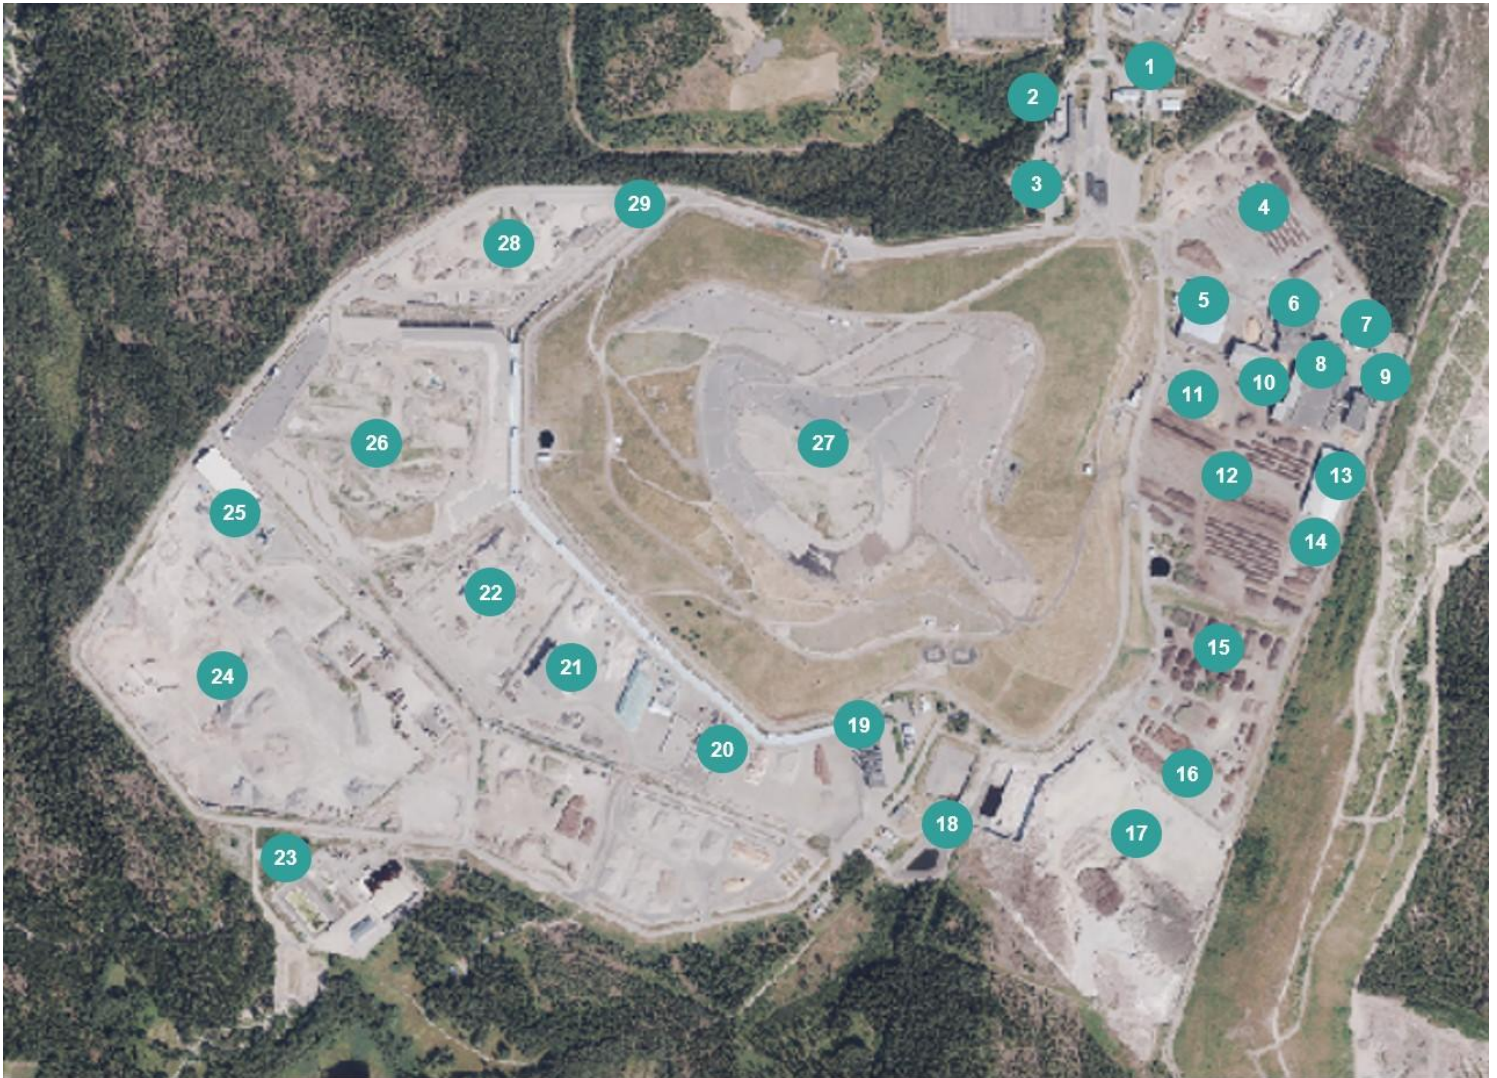
Kuva 1. Ämmässuon jätteenkäsittelykeskuksen keskeisimmät rakennukset ja kenttäalueet (kartat.espoo.fi/ims, Espoon kaupunki 2.2.2023). Ilmakuvaan numeroitujen rakenteiden nimikkeet on esitetty taulukossa 1.

Ämmässuon jätteenkäsittelykeskuksen keskeisimpien rakennusten ja kenttäalueiden sijoittuminen alueelle on esitetty kuvassa 1 ja taulukossa 1. Ämmässuon jätteenkäsittelykeskuksen nimikkeistö ja rakenteet sekä karttakuva alueesta on esitetty tämän raportin liitteessä 1.

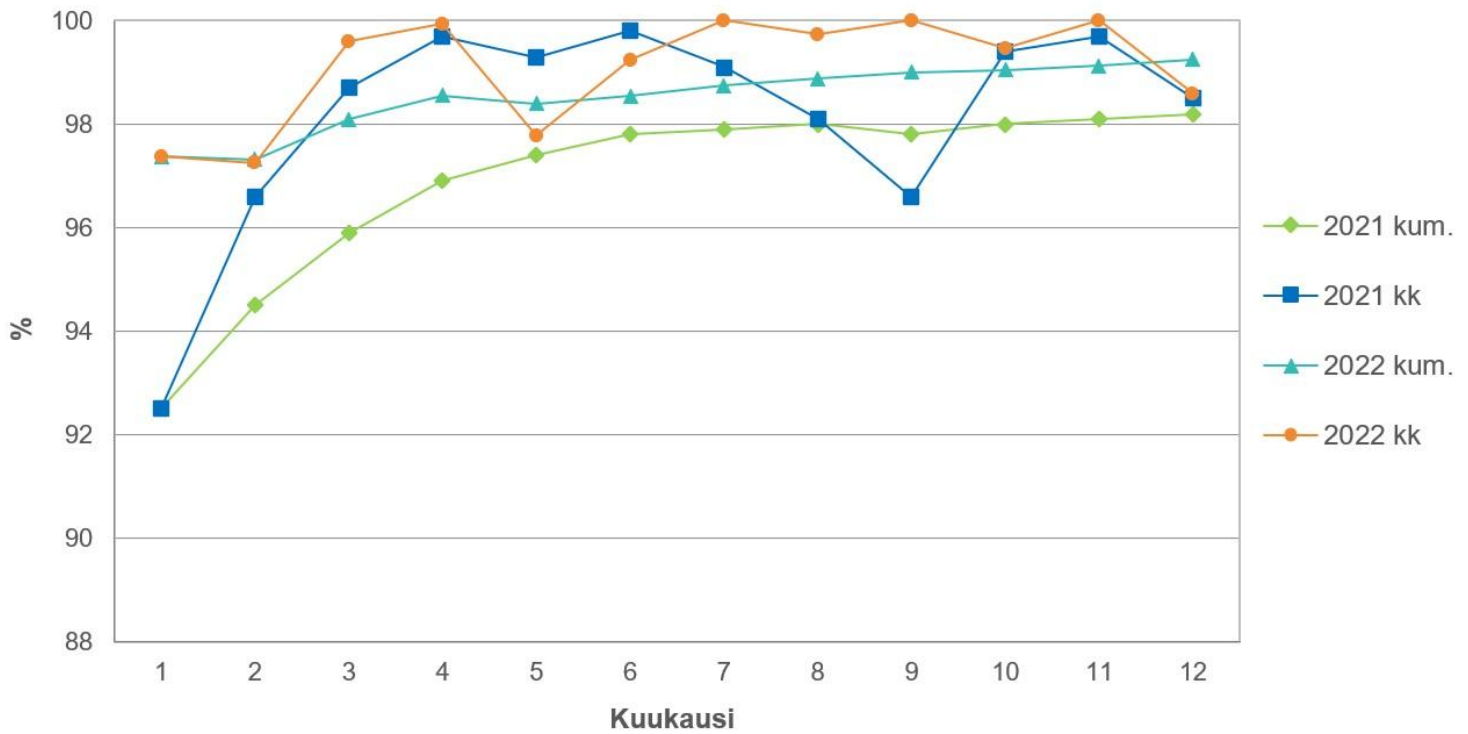
Kuva 6. Kaasunkeräyspumppaamoiden kumulatiivinen (kum.) ja kuukausittainen (kk) käyttöaste (%) vuosina 2021–2022.

Kaasunkeräyspumppaamoiden käyttöaste on ollut korkea; 99,3 prosenttia. Kerätystä kaasusta 95,7 prosenttia (13,58 milj. Nm³) on hyödynnetty kaasuvoimalassa yhdistetyssä sähkön- ja lämmöntuotannossa, loput on jouduttu polttamaan soihduissa. Kaasunkeräyspumppaamoiden käyttöaste sekä kumulatiivisesti että kuukausittain vuosina 2021 ja 2022 on esitetty kuvassa 6 ja taulukossa 37.

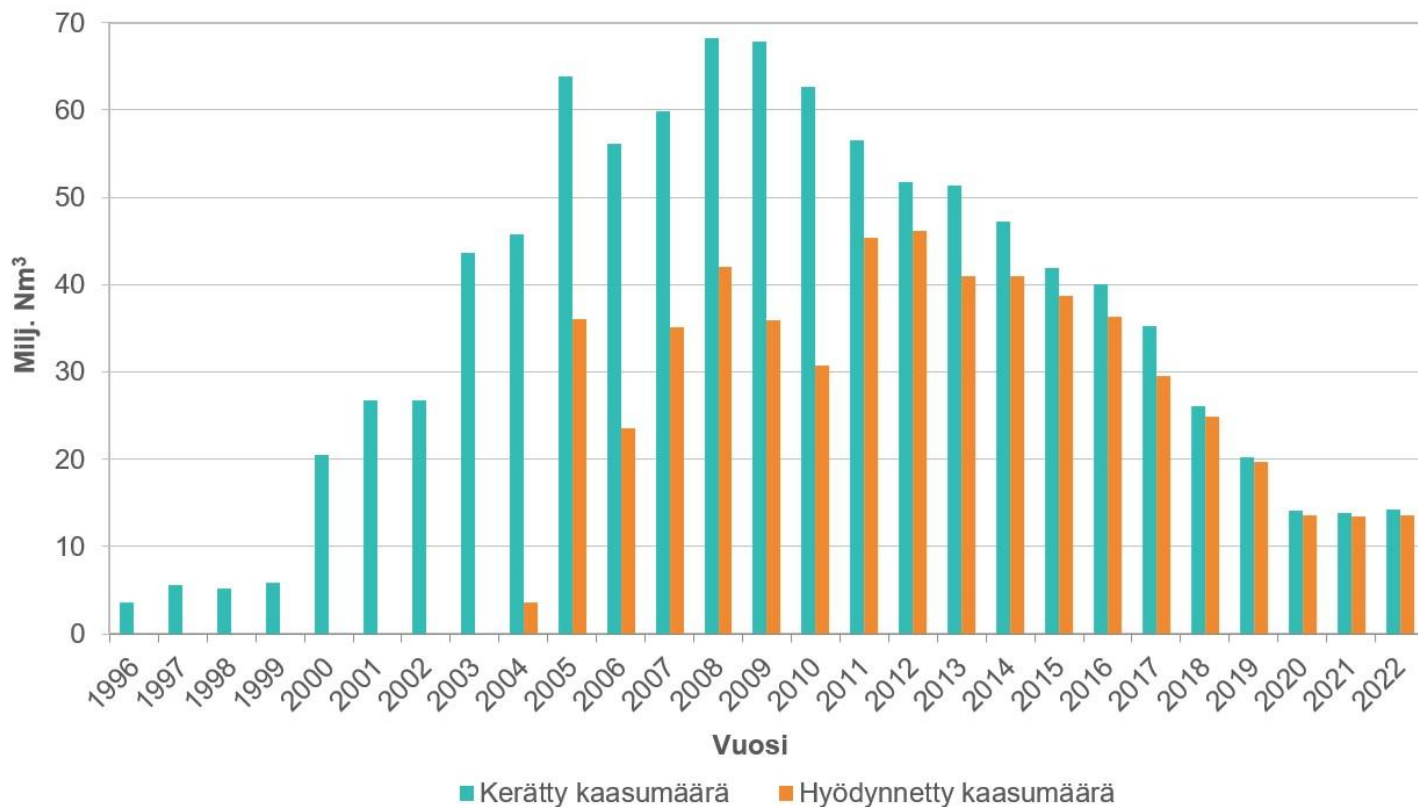
Kuva 7. Ämmässuon jätteenkäsittelykeskuksessa kerätty ja hyödynnetty kaasumäärä (milj. Nm³) vuosina 1996–2022.

Kaatopaikkakaasun hyödyntäminen alkoi vuonna 2004. Vuonna 2022 kaasuvoimalassa hyödynnettiin kaatopaikkakaasua 13,58 milj. Nm³ (66 GWh) (kuva 7 ja taulukko 38), kaasun hyödyntämisasteen ollessa 95,7 prosenttia. Kaasusta tuotettiin sähköä 28,4 GWh ja kaasuvoimalan tuottamaa aluelämpöä hyödynnettiin jätteenkäsittelykeskuksen alueella eri kiinteistöjen lämmityksessä 5 051 MWh. Kerättävä kaatopaikkakaasu riittää pitämään käynnissä enää yhden kaasumoottorin ja ORC:n, loppujen moottoreiden ollessa varakoneina.

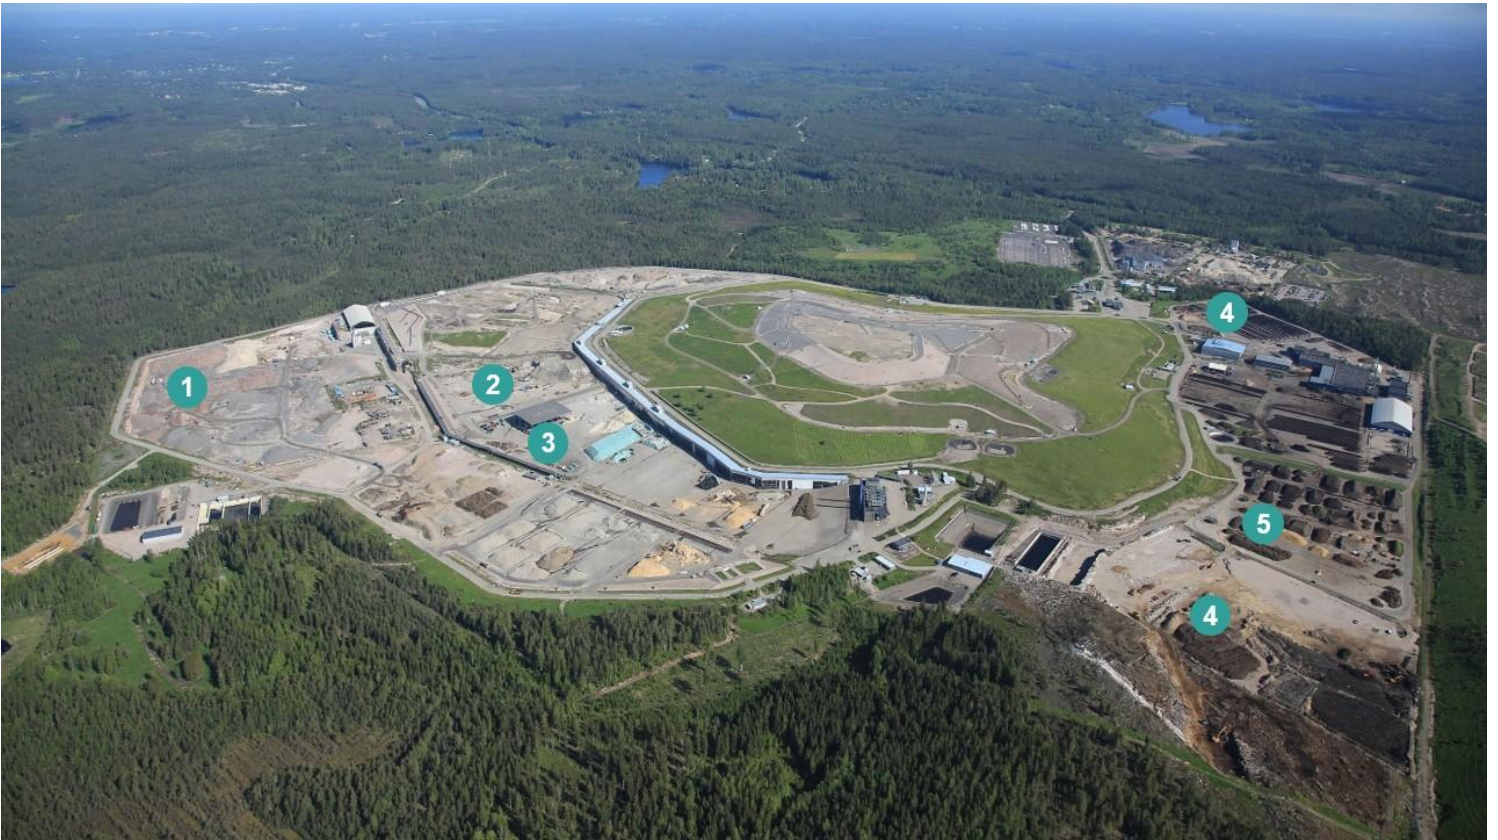
Kuva 8. Vuonna 2022 jätteenkäsittelykeskuksen alueella HSY:n ympäristöluvalla toimineiden Ekomo-yhteistyökumppaneiden sijainnit Ämmässuon jätteenkäsittelykeskuksen alueella: 1. Lotus Demolition Oy purkubetonin käsittely, 2. GRK Suomi Oy jätteenpolton pohjakuonan välivarastointi ja käsittely, 3. Tarpaper Recycling Finland Oy kattohuopajätteen välivarastointi, 4. Perheyhtiö R. Ajalin Oy multa-asema, hevosenlannan vastaanotto ja alueen rakentamisesta syntyneen turpeen käsittely sekä 5. G&C Materials Oy hevosenlannan välivarastointi.

Vuonna 2022 HSY:n ympäristöluvalla toimineiden yritysten sijainnit alueella on esitetty kuvassa 8 ja tiedot luvuissa 16.2.–16.6. HSY:n ympäristöluvalla toimineiden yritysten toiminnassaan käyttämät kemikaalit ja toiminnassa syntyneet jätteet on raportoitu YLVAan.

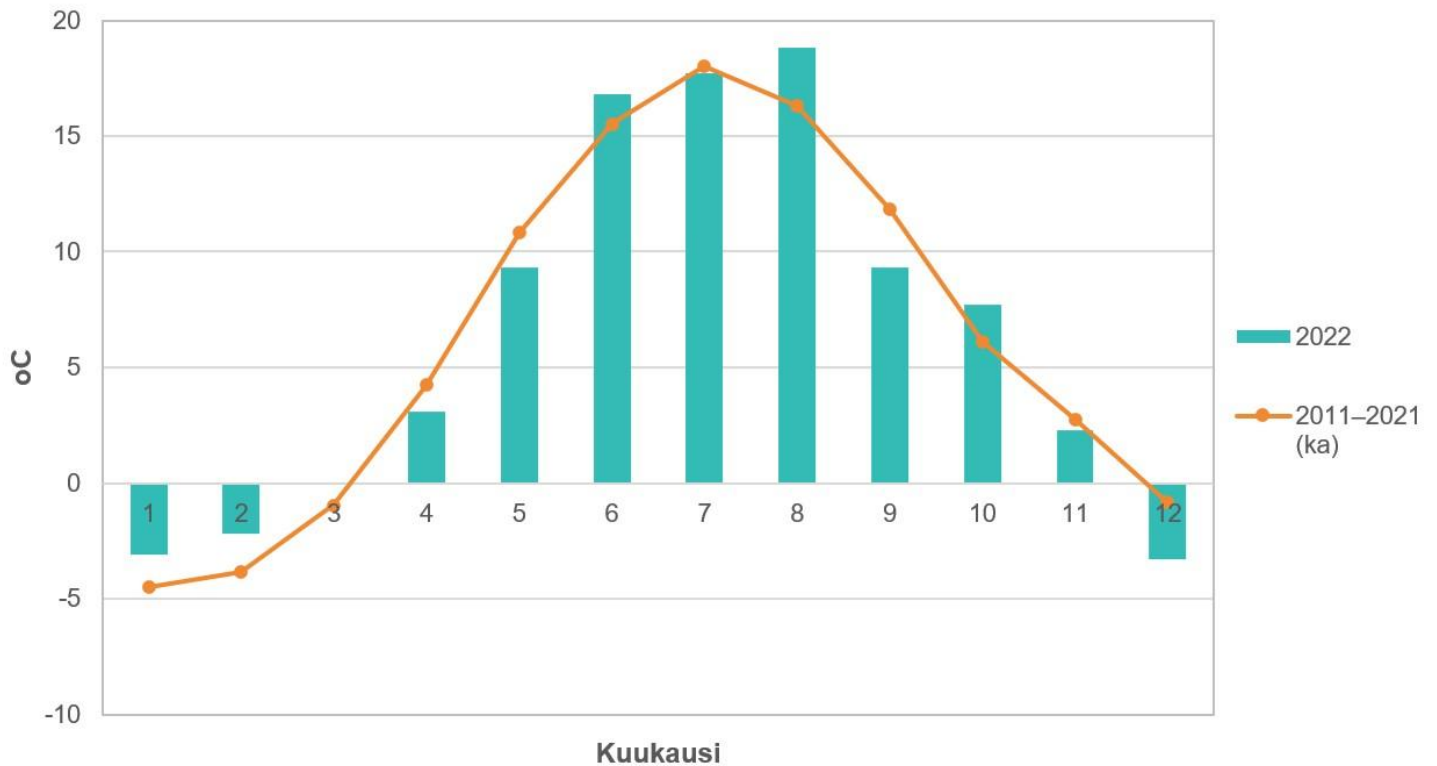
Kuva 10. Kuukausittaiset keskilämpötilat (°C) Ämmässuon jätteenkäsittelykeskuksen sääasemalla sekä vuonna 2022 että vuosina 2011–2021 (keskiarvo, ka).

Vuonna 2022 tammi-, helmi-, kesä, elo- ja lokakuu olivat tarkkailujakson 2011–2021 keskiarvoa lämpimämpiä Ämmässuolla (kuva 10 ja taulukko 46). Vuonna 2022 tammi- ja helmikuu olivat hyvin runsaslumisia ja maaliskuu ja elokuu olivat puolestaan erityisen vähäsateisia (kuva 11 ja taulukko 47). Myös huhti-, touko- ja heinäkuussa satoi tarkkailujakson 2012–2021 keskiarvoa keskimääräistä enemmän. Vuonna 2022 vuoden sadesumma oli 781 mm. Vuoden 2022 sääoloista voi lukea tarkemmin tämän raportin liitteistä 4 ja 19.

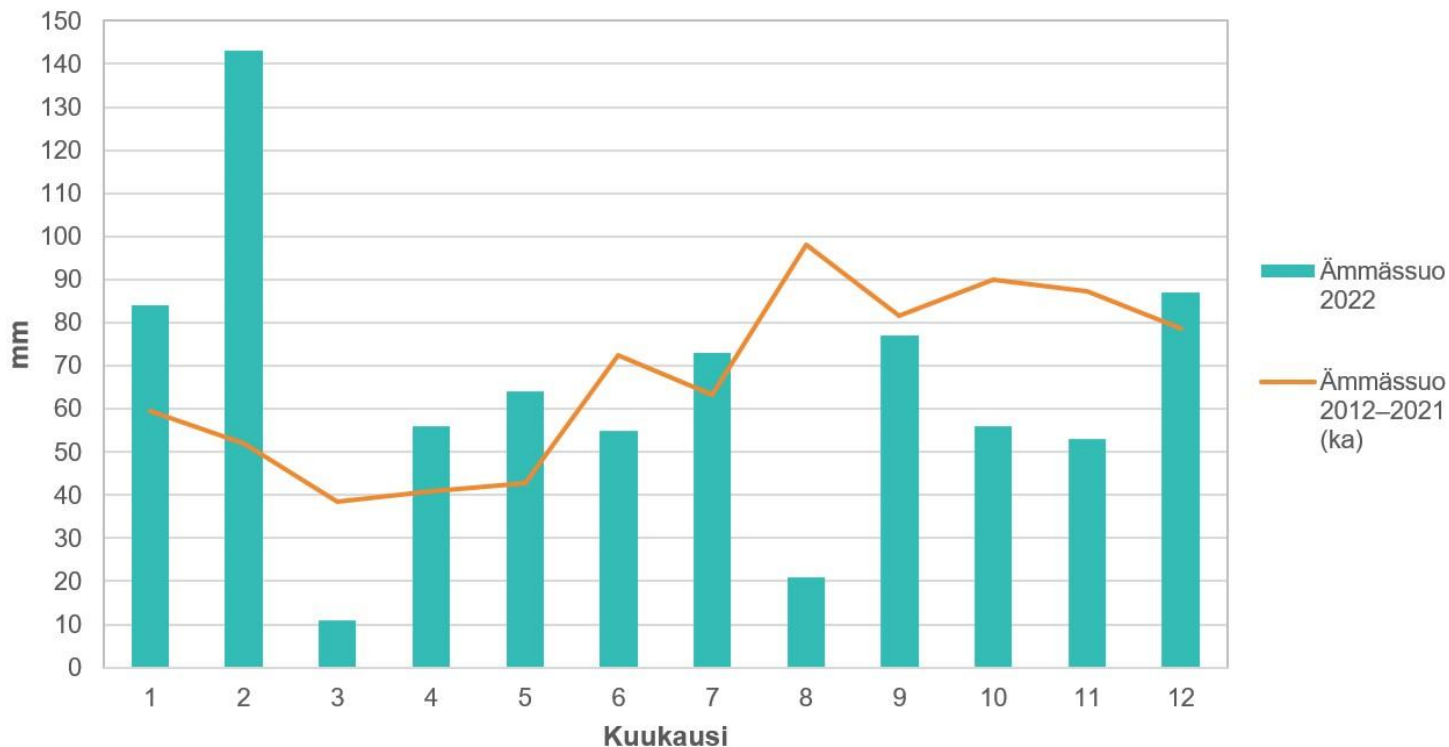
Kuva 11. Kuukausittaiset sademäärät (mm) Ämmässuon jätteenkäsittelykeskuksen sääasemalla vuonna 2022. Vuosien 2012–2021 kuukausittaisen sademäärien (mm) keskiarvot (ka) koostuvat Ämmässuon jätteenkäsittelykeskuksen sääaseman tiedoista, lukuun ottamatta vuoden 2020 tammikuun ja vuoden 2019 syys–joulukuun tietojen osalta, jotka ovat peräisin Ilmatieteen laitoksen Nuuksion sääasemalta.
