Kirkkonummen kunta/
Kunnallistekniikkapalvelut

Asia: Ympäristölupaan liittyvä loppukatselmus

Tarkastusaika	5.6.2024 klo 13.00
Paikka	Maankaatopaikka, Upinniementie 600, RN:ot 257-481-0001-0120, 257-481-0001-0045 ja 257-481-0001-0056
Läsnä	Elina Röman, ympäristötarkastaja, Kirkkonummen kunta Jari Koivisto, kunnossapitomestari, Kirkkonummen kunta

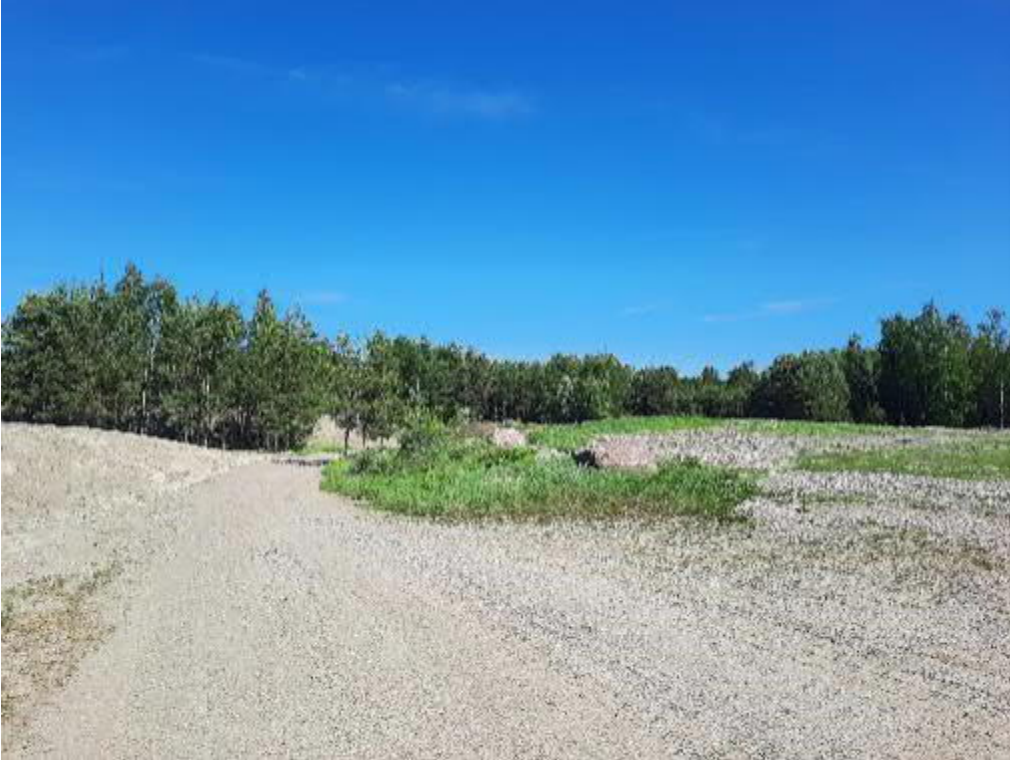
Oikealla vanhempi osa lumenkaatoalueesta ja vasemmalla maisemointitöiden yhteydessä luiskattua läjitysalueen reunaa. Kuva kohti pohjoista.

- Viimeiset lumet olivat sulaneet alueelta vasta noin viikkoa ennen tarkastusajankohtaa. Roskia oli siivottu maastosta parin päivän ajan.
- Vanhemman lumenkaatoalueen pohjoisreuna tullaan luiskaamaan kesän/syksyn aikana siistiksi.
- Uudemman lumenkaatoalueen pohja oli tasattu.

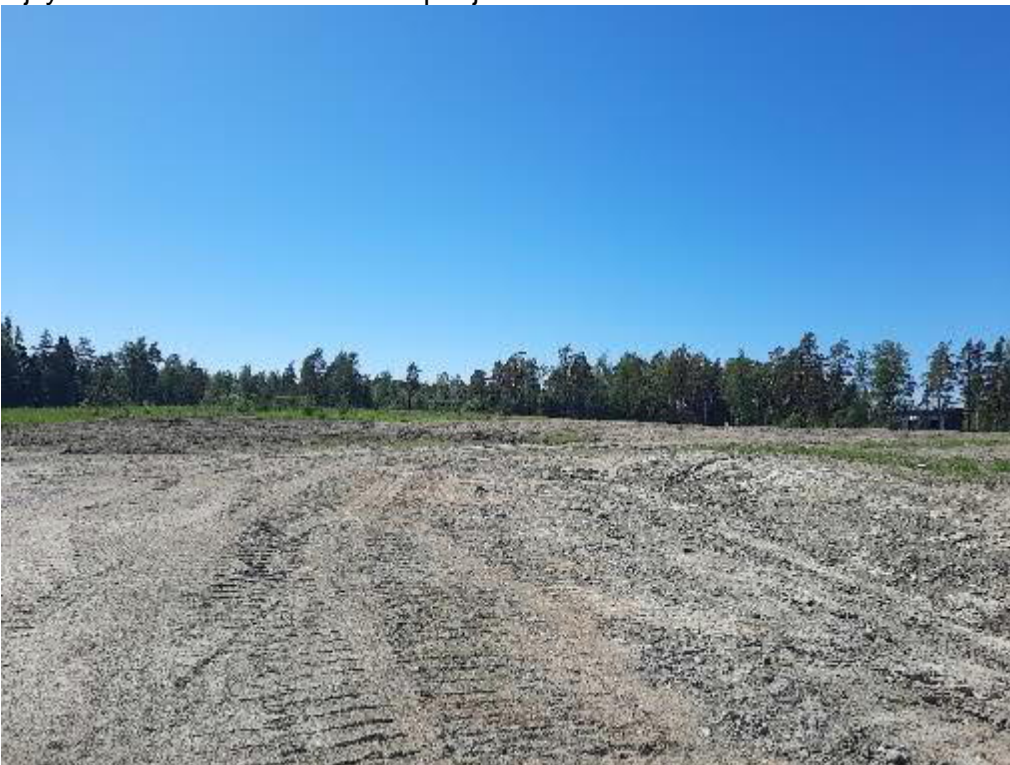
Suoraan edessä uudempi lumenkaatoalue. Kuva kohti etelää.

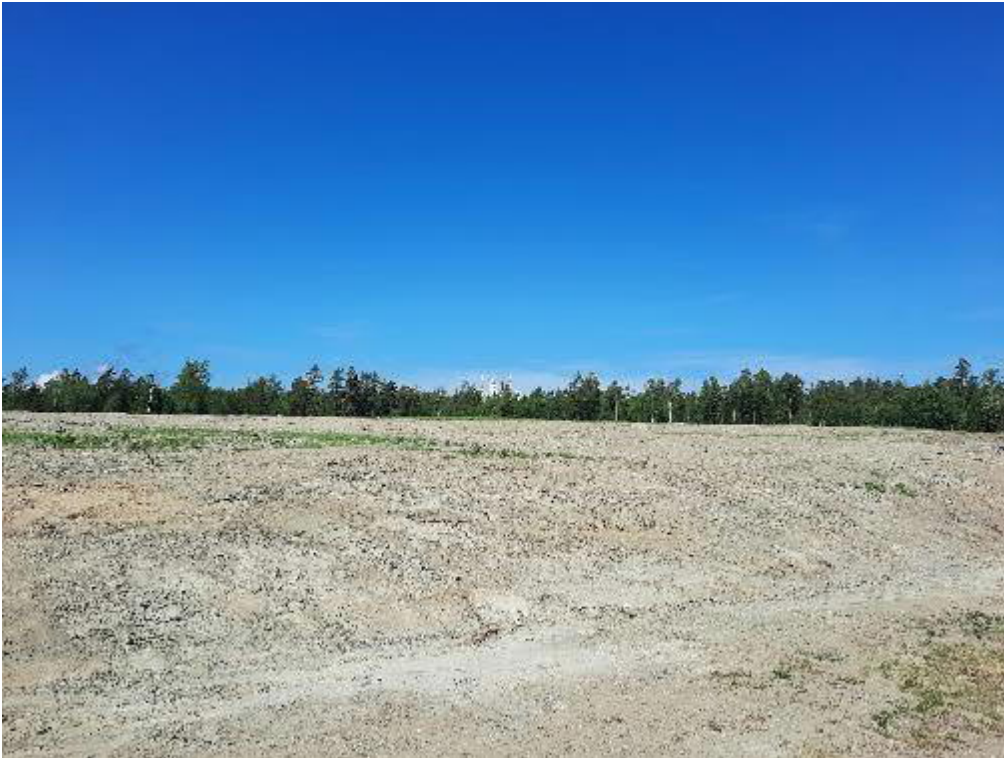
Maankaatopaikan pohjoisempi osa. Kuva kohti luodetta.

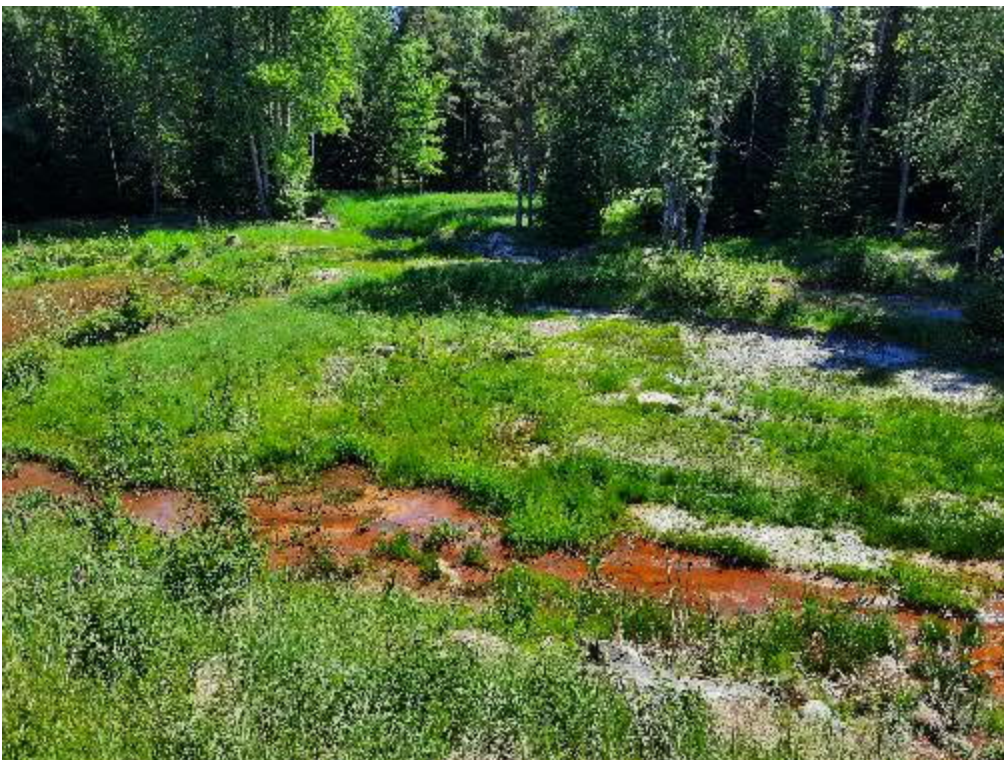
- Laskeutusaltaat oli kaivettu auki syksyllä 2023. Samassa yhteydessä perattiin tasausaltaasta lähtevä oja kohtaan, jossa oja yhtyy suoalueella kulkevaan ojaan (perkaaminen tehtiin Koiviston mukaan yhteisymmärryksessä eteläpuolella asuvan kiinteistönomistajan kanssa).

Tasausaltaat. Kuva kohti etelän laskuojaa.

- Rumpujen uusiminen ja ojien kunnostaminen oli tekemättä, mutta urakoitsijan kanssa oli jo sovittu töiden aloittamisesta heinäkuun alussa. Rumpujen ja ojien pitäisi valmistua elokuun aikana.

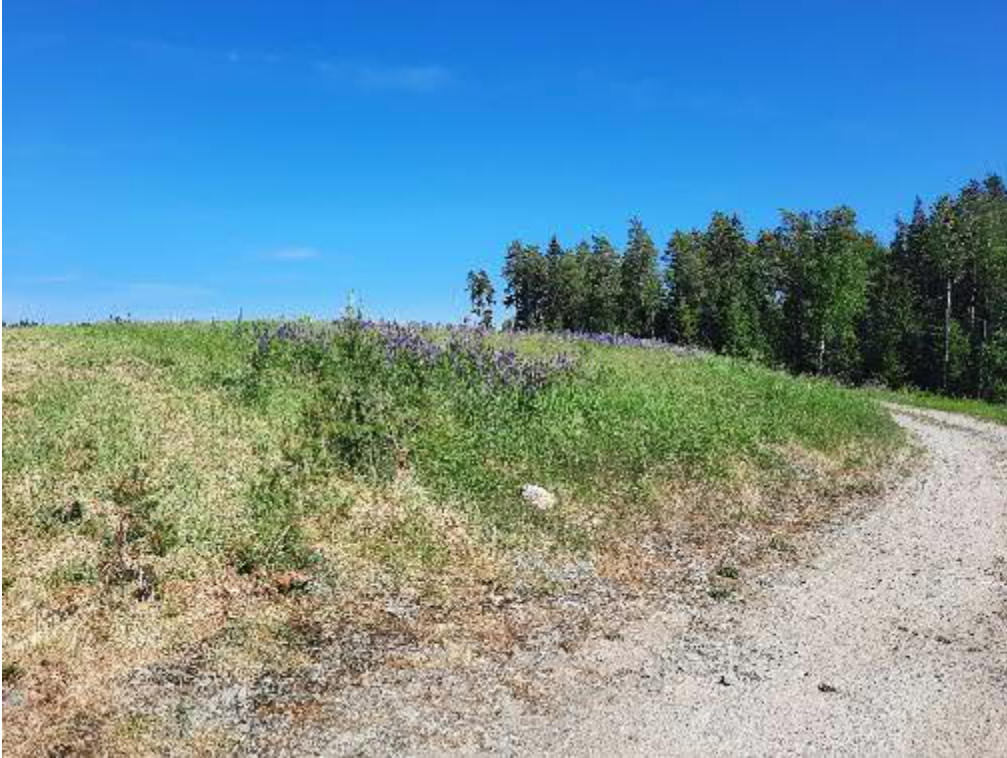
- Tukipengerten kohdilla ja kivisillä alueilla luiskakaltevuus oli paikoin jyrkempi kuin 1:2,5. Tämä hyväksyttiin jo suunnitelmavaiheessa (turvallisuus edellä). Alueen luiskat oli kuitenkin saatu pääosin noudattelemaan suurinta sallittua luiskakaltevuutta 1:2,5.

- Vieraslajeja oli poistettu maisemointisuunnitelman mukaisesti, mutta lupiinia esiintyi edelleen alueella laajasti (suurin osa esiintymistä läjitysalueen ulkopuolella olevilla reuna-alueilla, mutta osittain esiintymiä oli nähtävissä myös läjitysalueella).

Eteläreunan tukipengertä, jossa lupiinikasvustoa.

- 1) Maisemointisuunnitelman mukaiset työt (kasvukerroksen viimeistely, rumpujen uusiminen, ojien kunnostus ja siementen kylvö) tulee saattaa valmiiksi 31.10.2024 mennessä.
- 2) Imeytysainesäiliö tyhjenetään viipymättä roskista ja imeytysainetta varataan alueelle riittävästi, kunnes maisemointityöt on saatettu loppuun eikä alueella enää käytetä koneita.

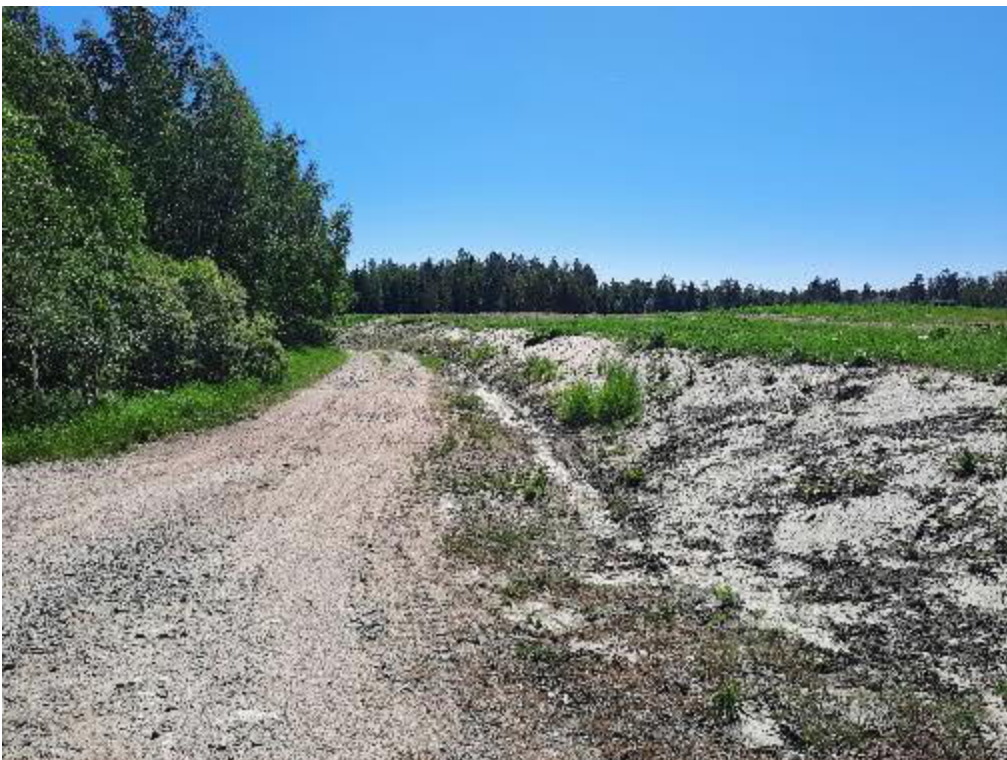
Pohjoisreunan luiskaa.

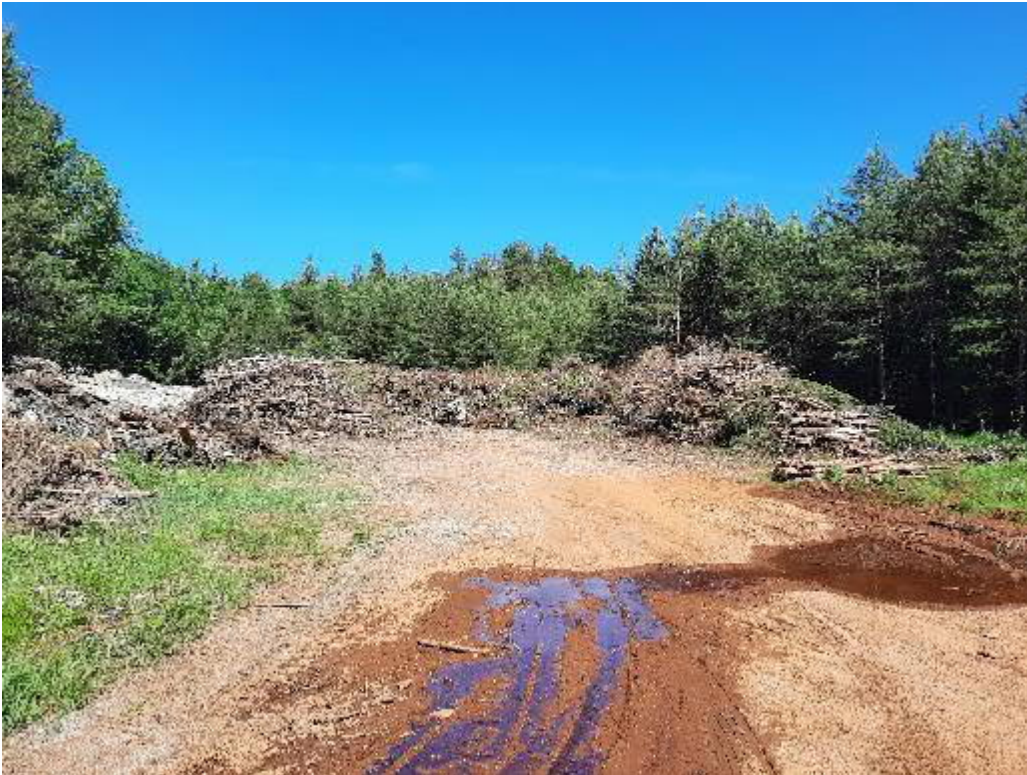
- Risuille varatulle alueelle oli kerätty risuja ja kantoja kahden vuoden ajan. Koiviston arvion mukaan kyseisen määrän haketus kestää 1–2 työpäivää. Seuraava haketus tilataan todennäköisesti syksyllä 2025. Risuja kertyy alueelle jatkossa entistä vähemmän, koska jatkossa sinne tuodaan risuja enää vain kunnan omista raivauksista (puistopuoli + ojitustöiden yhteydessä kaadettavat).

Risujen varastointi- ja haketuspaikka.
