# TÄYDENTÄVÄ MAAPERÄTUTKIMUS

RAPORTTI 25.10.2015

**Ristinummentie 121  
02540 KYLMÄLÄ**

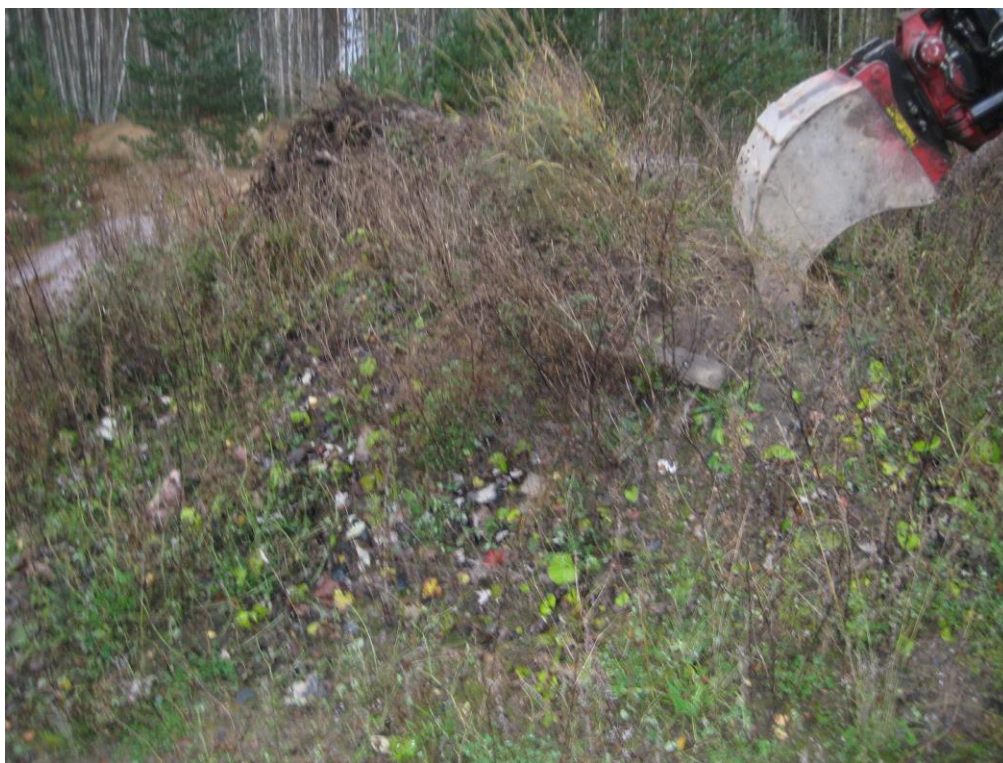
*Kuva 2. Koekuopan läheisyydessä oleva rinne, josta kaivettiin täyttömaa pois.*

Koekuoppa 1 sijaitsi täyttöaluetasanteen reunalla. Kaivuun aloitettiin kuopan tuntumassa olevasta rinteestä. Rinteestä nostettiin ylös noin 0,5 metrin paksuudelta maata, kunnes esille tuli alkuperäinen hiekkarinta. Täytössä oli tiilen, betonin ja styroxin palasia. Täyttömaa, jossa oli jättejakeita, siirrettiin kuorma-auton lavalle ja kuljetettiin alueelta pois. Kuoppa-alueen ympäristöä kaivettiin tasanteella koko täytön paksuudelta ja kaivuuta jatkettiin yhteensä noin 20 m<sup>2</sup>:n alueella. Kaivuun yhteydessä esiin tulevat jätteet kuljetettiin pois alueelta. Koekuoppien 1 ja 3 väliseltä alueelta löytyi asfalttia. Asfaltti kerättiin kasaksi ja kuljetettiin pois alueelta.
