## Lausunto koskien Kääntökujan kunnossapitoa

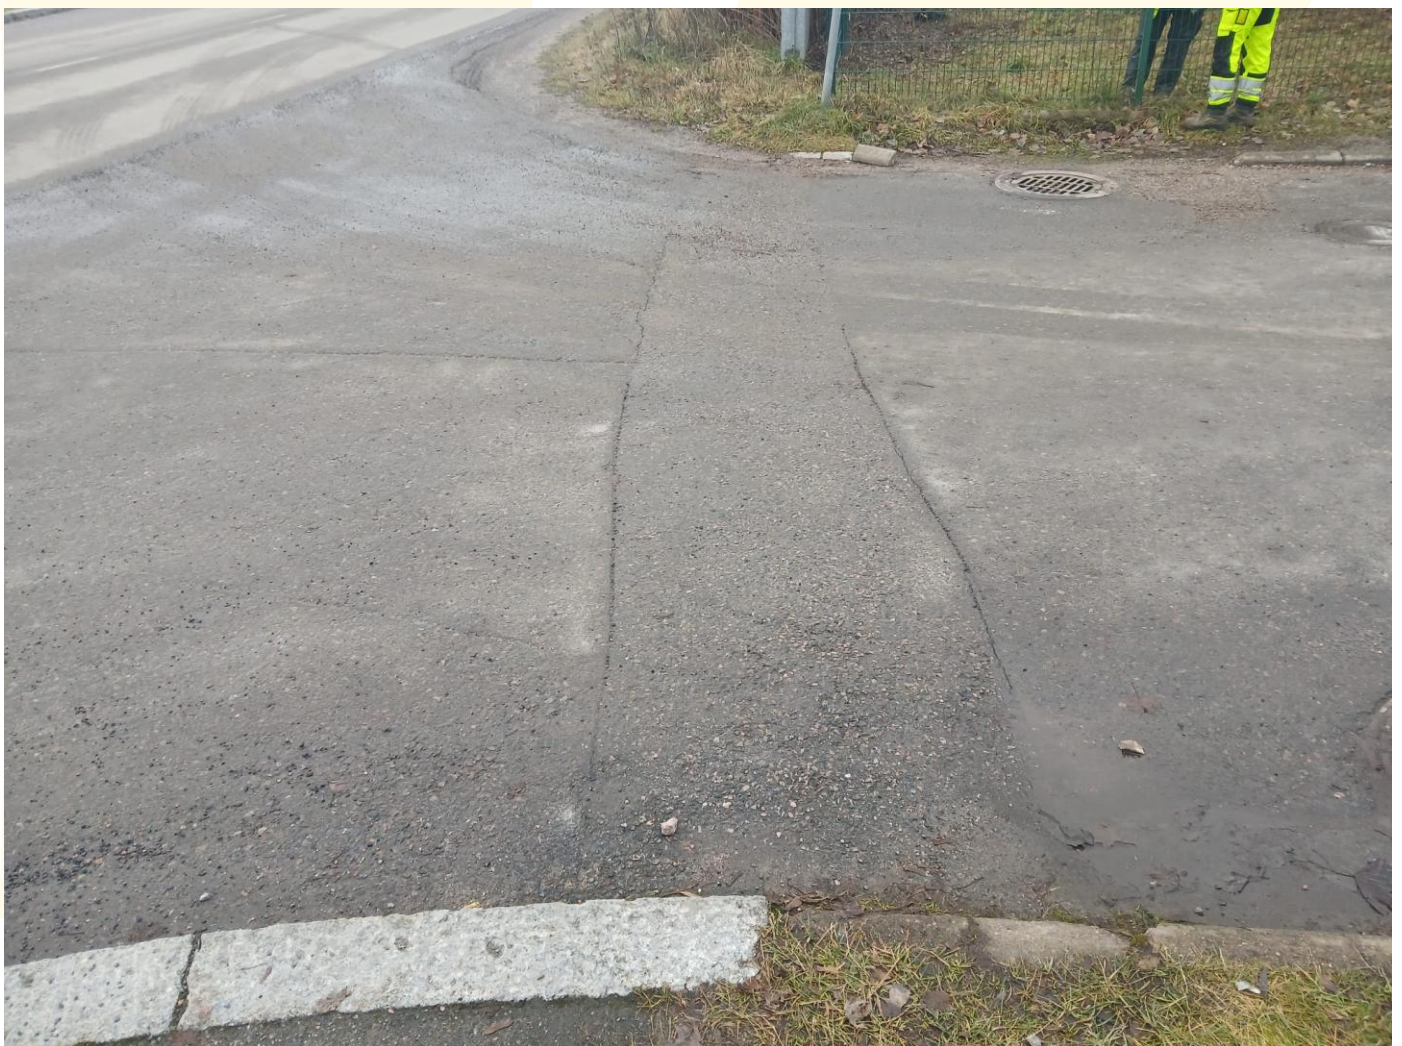
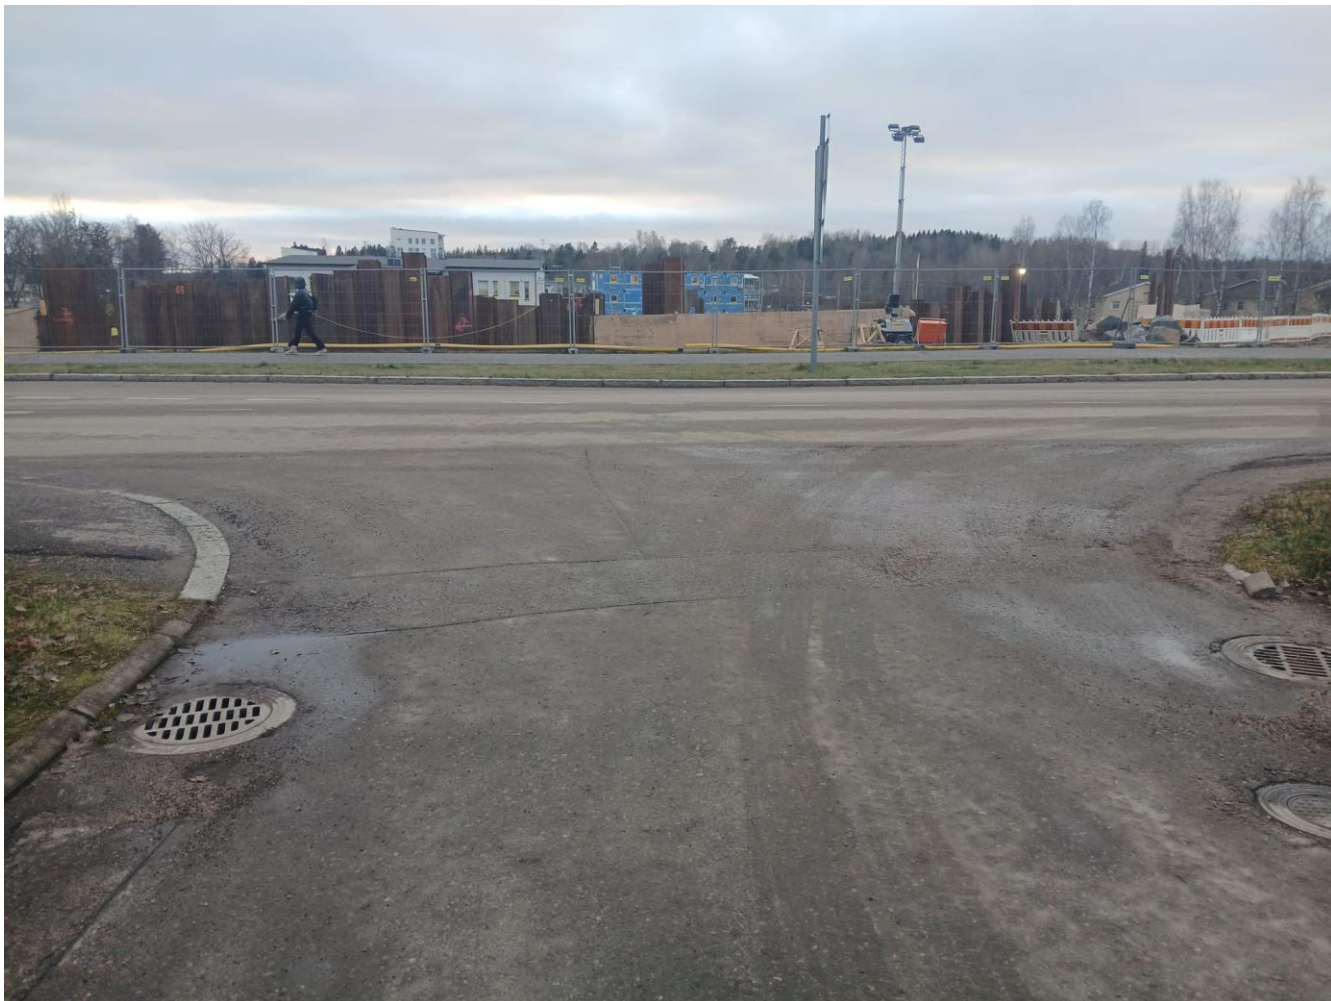
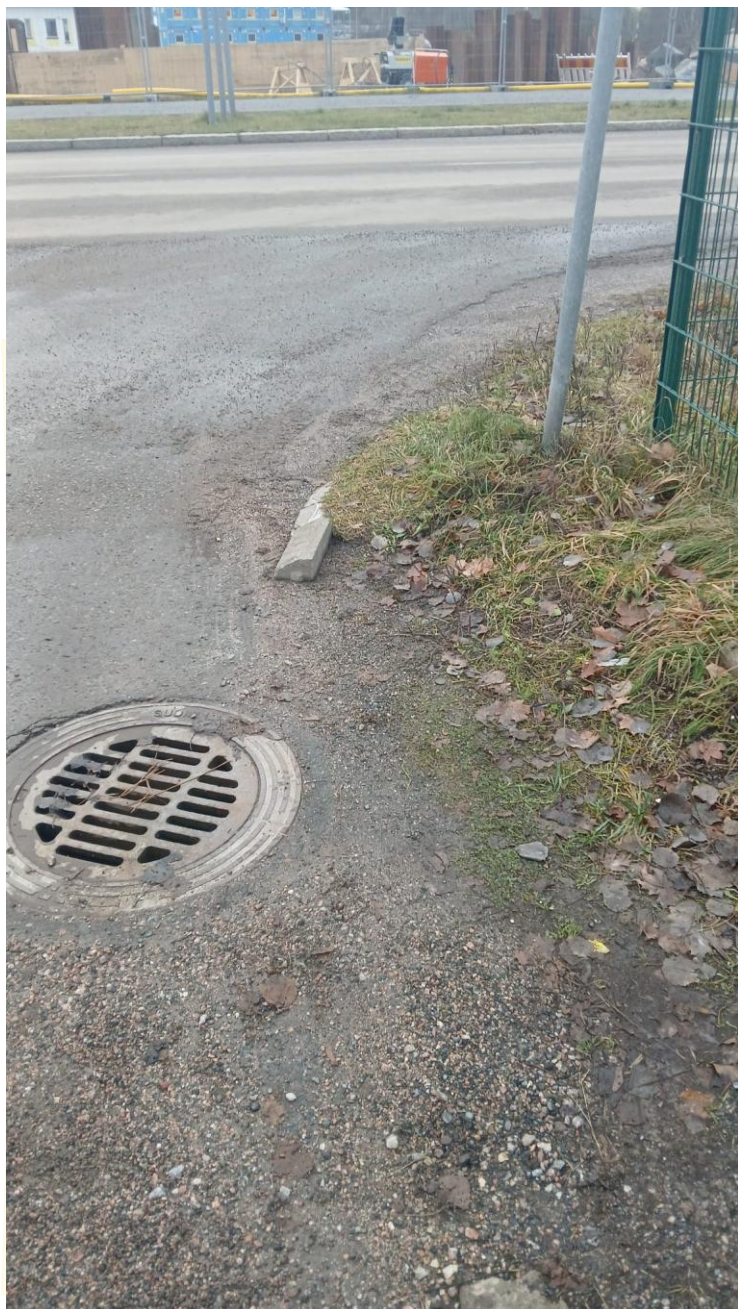
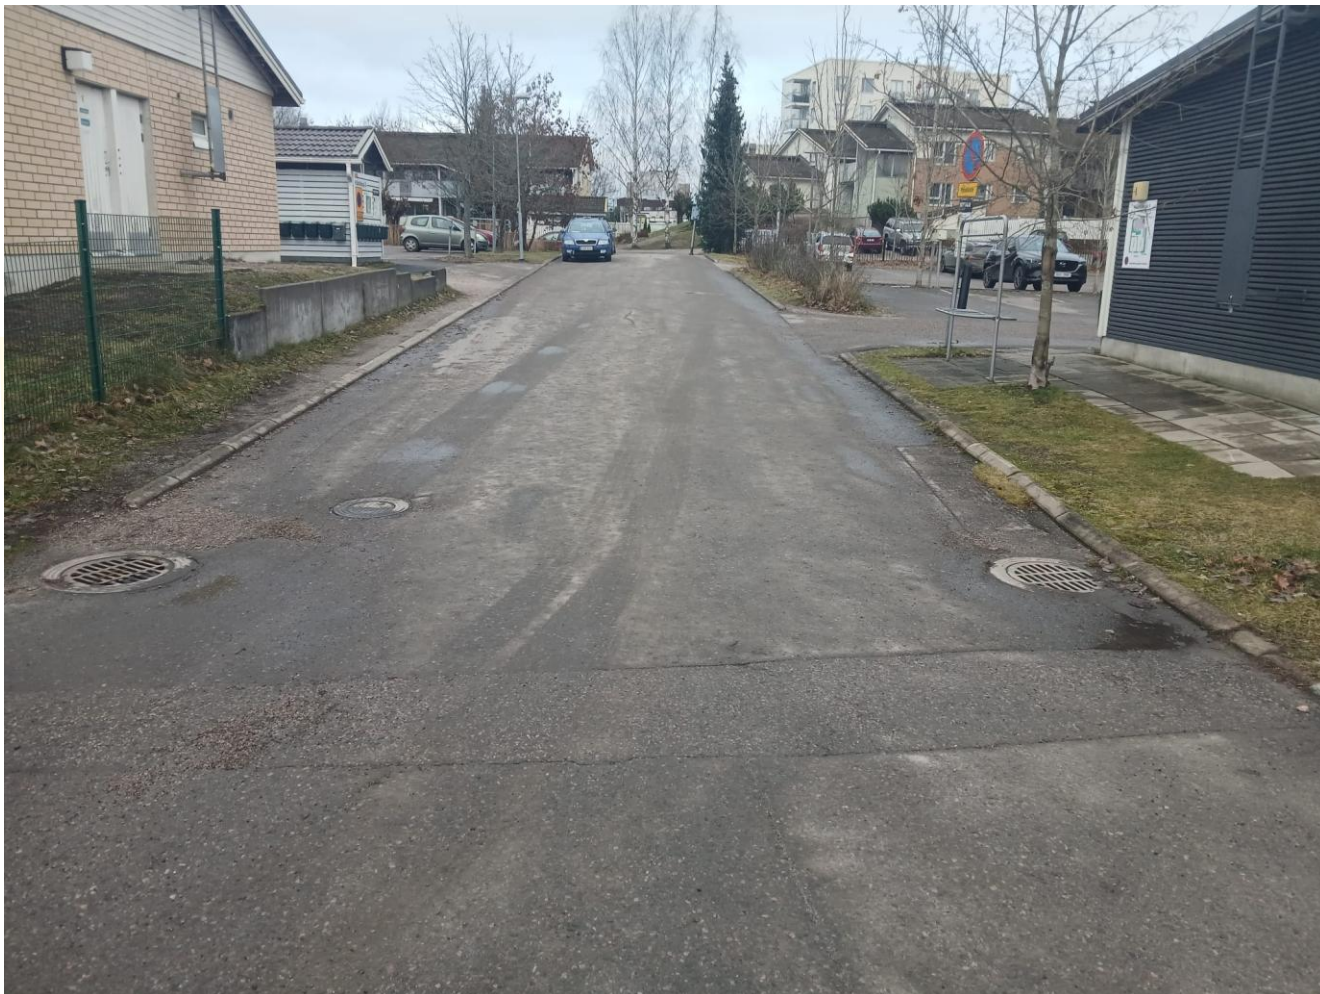
Liitteenä kuvat 25.11.2025

Kyseiseltä katualueelta ei löytynyt 25.11.2025 vahinkoilmoituksessa mainittua kuoppaa. Kääntökujalla kyseissä kohdassa on kolme kaivonkantta (2 hulevesikaivoa ja yksi pienempi tarkastuskaivo) tms. ja yksi vanha asianmukaisesti paikattu kaivanto. Nämä näkyvät kunnossapitopalveluiden tiistaina 25.11 otta-  
missa kuvissa samoin, kun vahinkoilmoituksen kuvissa.

Toisen hulevesikaivon vieressä on yksi kuvissa näkyvä reunakivi, joka on muutaman sentin poissa linjastaan mutta kuitenkin paikallaan ja reilusti pientareen puolella. Reunakiven korkeus korkeimmasta kohdasta pientareen puolelta 7 cm.

Katualueilla saattaa reunakivet irrota ja siirtyä hieman paikoiltaan esim. ajoneuvon ajaessa niiden yli. Se on katualueella niin sanottua normaalia kulumaa, joka on ollut helposti myös havaittavissa ajoneuvosta käsin.

Kääntökujan ajoradan kunnossapitoa ei ole laiminlyöty eikä kunta ole korvausvastuussa tapahtuneesta
