NAVALAN KARTANO JA PUNAINEN TUPA

Navalantie 19

## KUNTOTARKASTUS

**Tarkastusraportti**  
**31.07.2025**

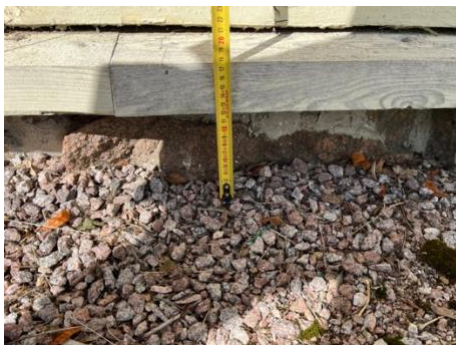
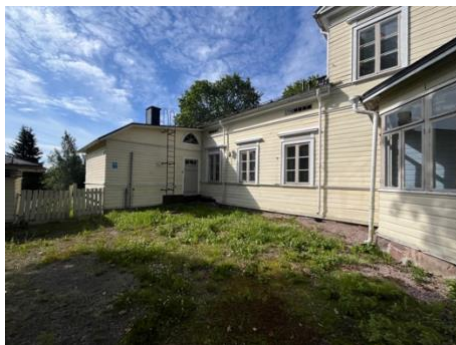
| | <p>Korkeusasemat ja rakennuksen sijainti</p> <p>Maanpintojen muotoilu</p> | <ul style="list-style-type: none"> <li>- Rakennus on rakennettu loivasti viettävälle tontille. Sokkelin korkeus on matalimmillaan n. 12 cm. Alle 10 cm sokkelikorkeutta pidetään riskirakenteen rajana.</li> </ul> <div data-bbox="491 1249 948 1592" data-label="Image"> </div> <div data-bbox="959 1249 1417 1592" data-label="Image"> </div> <p><i>Rakennuksen korkeusasemaa.</i></p> <ul style="list-style-type: none"> <li>- Maanpinta rakennuksen vierustalla on vierustalla viettää pääsoin rakennuksesta poispäin.</li> <li>- <i>Suosittelava maanpinnan vähimmäiskaltevuus on kolmen metrin etäisyyteen sokkelista 1:20 (korkeusero vähintään 0,15 m).</i></li> <li>- Tilaajalta saadun tiedon mukaan sokkelin vierustan pintamaata on tutkittu PIMA-analyysillä ja maamassoissa esiintyy poikkeuksellisia raskasmetallipitoisuuksia. Omistaja on vaihtamassa pilaantuneet maamassat syksyn aikana.</li> </ul> |
