# Kuntoarvio RS<sup>15</sup>

## Navalan kartanon päärakennus

Navalantie 19, 02880 Veikkola

Tarkastuspäivä 16.8.2021 | Raportointipäivä 24.9.2021

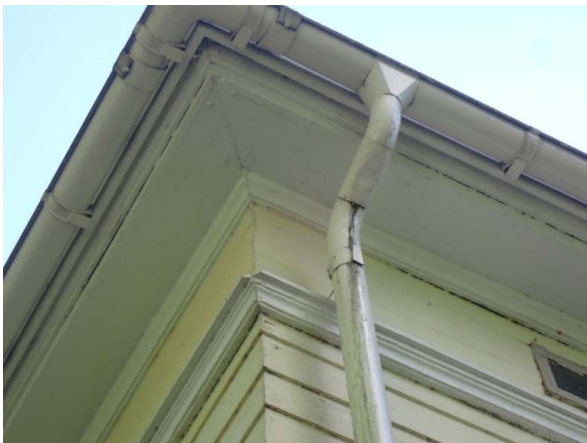
3. Syöksytorvissa on paikoin vuotoa

- Kattovesien poisohjauksen parantaminen jatkamalla syöksytorvia alemmaksi, jotta vedet valuisivat suppiloihin.

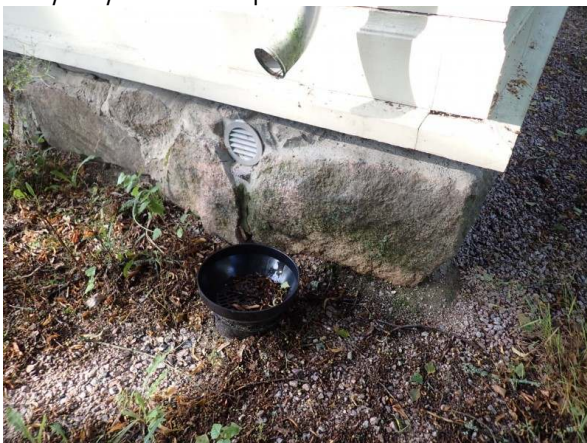
5. Syöksytorvi on asennettu liian korkealle kaivosta

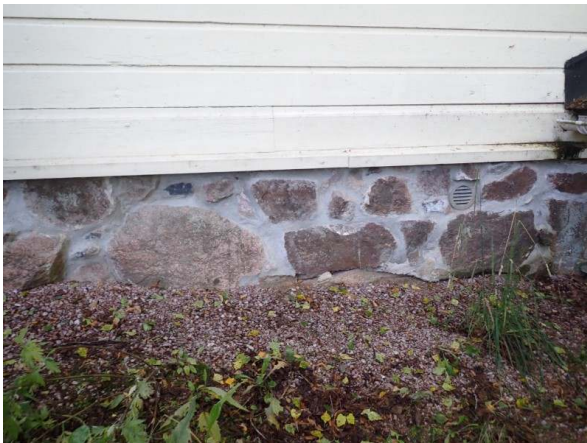
Rakennus on perustettu kiviladontojen varaan. Sokkelit ovat pääosin luonnonkiviä. Kivissä on tapahtunut liikkumista, jolloin niiden välissä oleviin laastisaumoihin on syntynyt paikoin halkeamia. Kuistin osalla on painuma ollut laajempaa ja se vaatii korjaamista.

22. Sokkelikivet on väleistä saumattu laasteilla

- Sokkelissa olevien rakojen korjausta, mikäli niissä tapahtuu selkeää muutosta.
- Kuistin sokkelin kunnostusta.

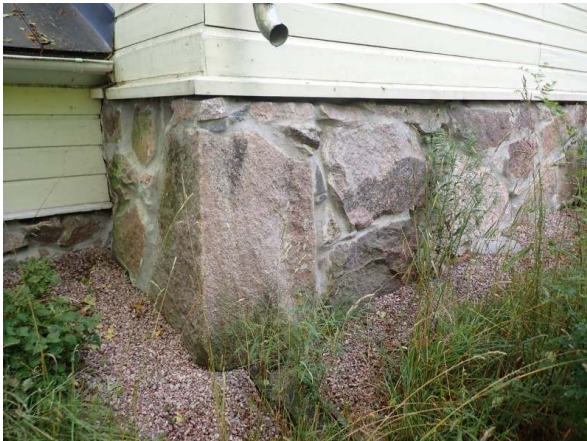
24. Sokkelit ovat pääosin kunnossa

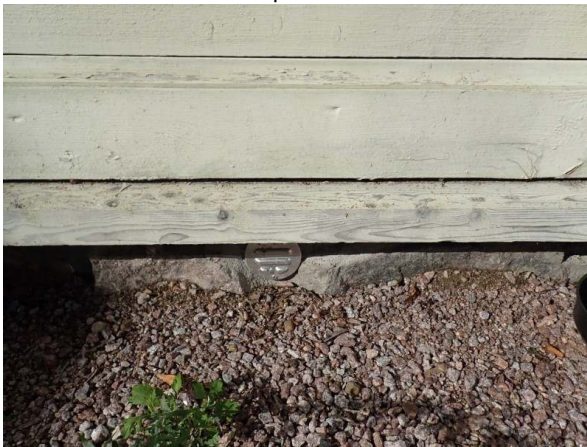
32. Alapohjatilan tuuletusaukko on liian lähellä maanpintaa.

- Rakennusjätteen poistaminen alapohjatilasta ja tuuletuksen varmistaminen.
- Alapohjarakenteiden kuntotutkimus.

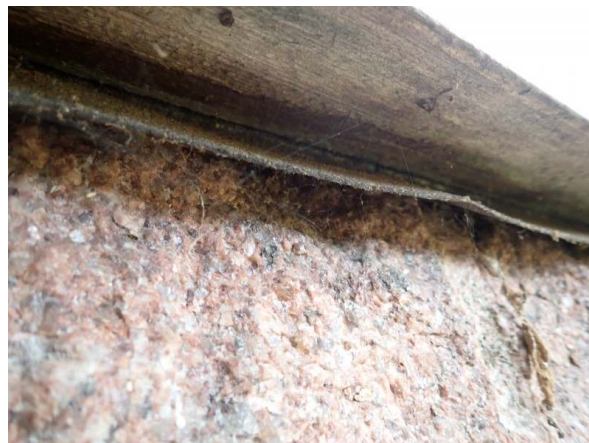
Julkisivujen laudoituksien alaosissa on leveä laudoitus, jossa havaittiin paikoin vaurioita. Julkisivulaudoituksia on kunnostettu aiemmin paikkausjälkien perusteella sekä paikoin alahirren alla on asennettu bitumikaistale kosteuskatkoksi. Kunnostuksen laajuudesta ei saatu tietoa.

35. Ulkoseinän alajuoksun alapuolelle on lisätty kapillaarikatko

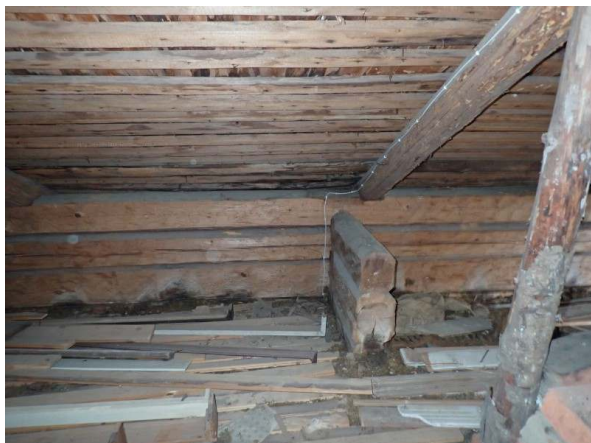
60. Mahdolliset tummentumat puurakenteiden pinnoilla saattavat olla ilmavuotojen aiheuttamia.

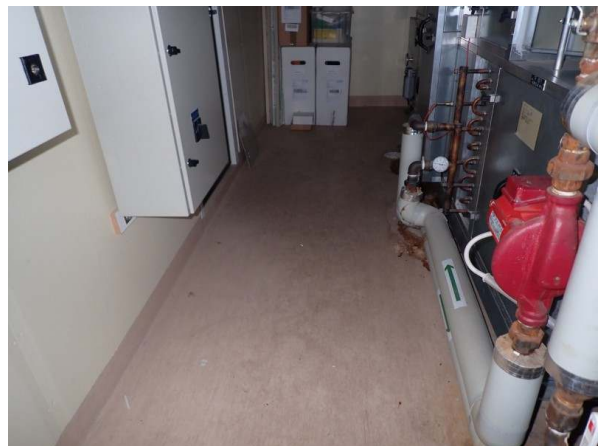
65. Teknisen tilan lattiapinnoitetta

Teknisissä tiloissa on havaittavissa kulumista seinä- ja lattiapinnoissa, tilat ovat pääosin tyydyttävässä kunnossa.

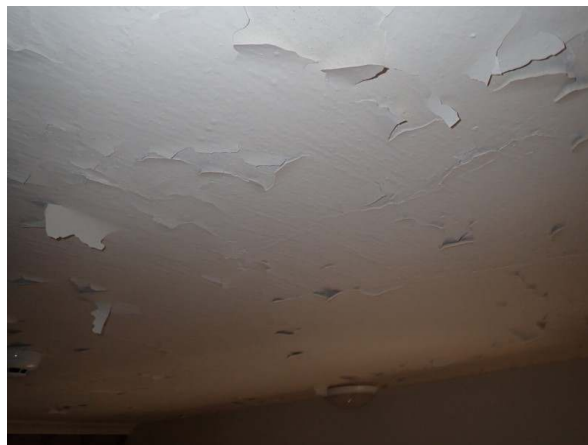
67. Sisäkatosta irtoaa maalipintaa

- Sisätilojen pintakunnostuksia tarpeen ja vaatimusten mukaan.

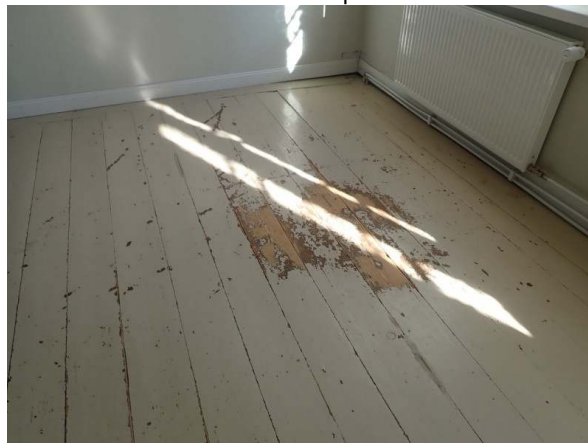
69. Lattialaudoitus on kulunut
