# Kuntoarvio RS<sup>15</sup>

## Navalan kartanon punainen tupa

Navalantie 19, 02880 Veikkola

Tarkastuspäivä 16.8.2021 | Raportointipäivä 24.9.2021

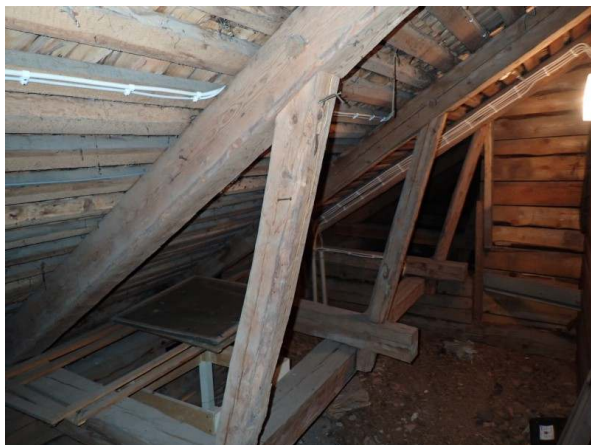
38. Kattokannattimissa ei havaittu vaurioita

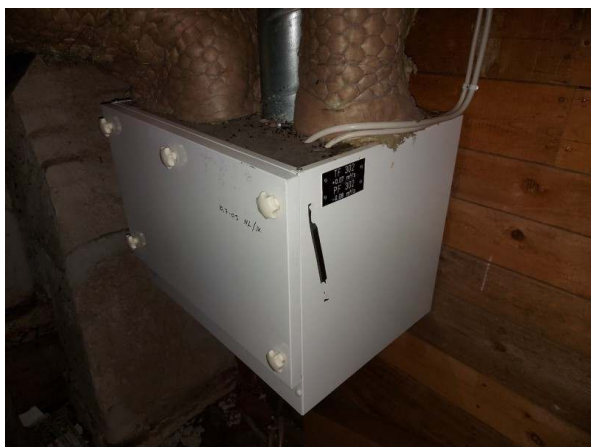
Kohteessa on yksi LTO kone vuodelta 1996. Ilmanvaihtokoneiden tekninen käyttöikä on noin 25 vuotta. Ilmanvaihtokone on tyydyttävässä kunnossa.

54. LTO kone ullakkotilassa.

- Ilmanvaihtokonetta tai sen osia uusitaan toistaiseksi tarpeen mukaan.

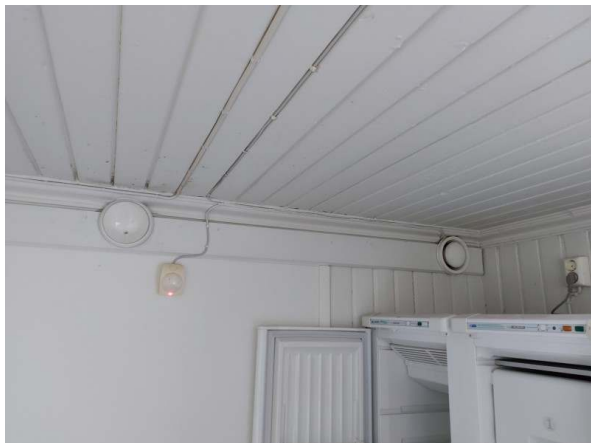
Ilmanvaihdon päätelaitteet ovat toimivassa kunnossa.

56. Tuloilma- ja poistoventtiilit.

- Päätelaitteet puhdistetaan nuohouksen yhteydessä.
