# TUTKIMUSSELOSTUS

NAVALAN KARTANO

RAKENNE- JA KOSTEUSTEKNINEN KUNTOTUTKIMUS

30.03.2017

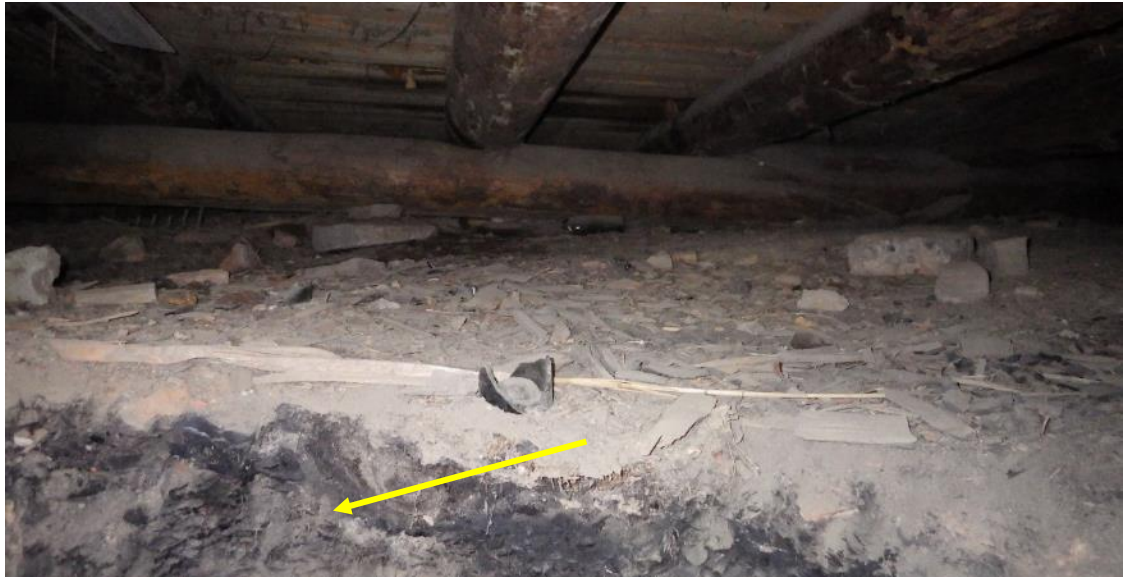
**Kuva 4.** Ryömintätila kuvattuna kartanon kohdalla lännestä itään. Kantavat puurakenteet ovat hyvin lähellä tai kiinni hienojakoisessa hiekkamaassa, jonka päällä on kuivaa orgaanista ainesta kuten olkia, puiden lehtiä, purua ja puun kappaleita. Hiekkakerroksen alla näkyy musta hiiltynyt palamiskerros (nuoli), joka liittyy terassin läheisyydessä tapahtuneeseen tulipaloon. Ryömintätila oli aistinvaraisesti arvioituna kuiva.

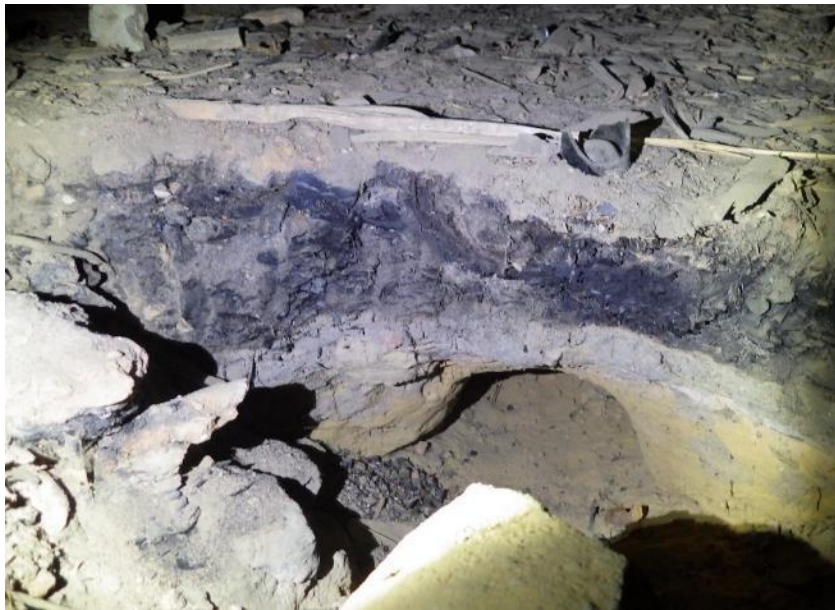
**Kuva 5.** Kartanon alla ryömintätilassa on mäyrän pesiä ja onkaloita. Kuvassa näkyy hiiltynyt palamiskerros mustana.

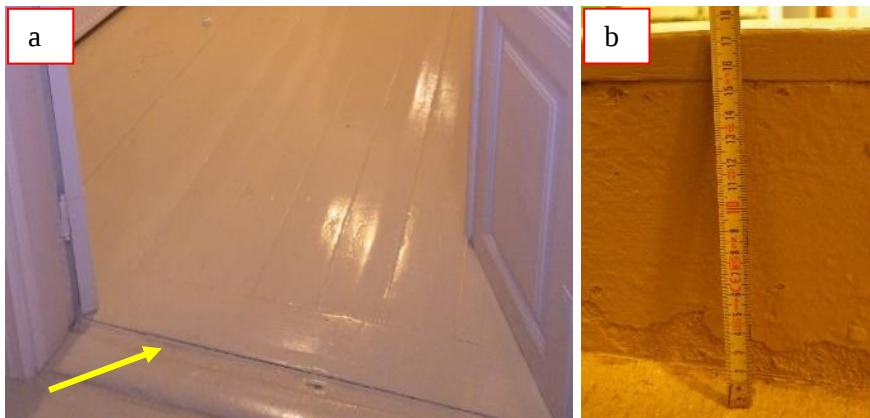
**Kuvat 12 a ja b.** Ensimmäisessä kerroksessa kartanon puolella kynnyksen ja lattia-laudoituksen välissä on selvä rako (a, nuoli). Ensimmäisen kerroksen puulattiat ovat hyväkuntoiset ja maalipinta on ehjä, lattia-laudojen välissä ei ole selviä rakoja. Siivessä lattian pinta on 17,5 cm kartanon lattiapintaa alempana (b).

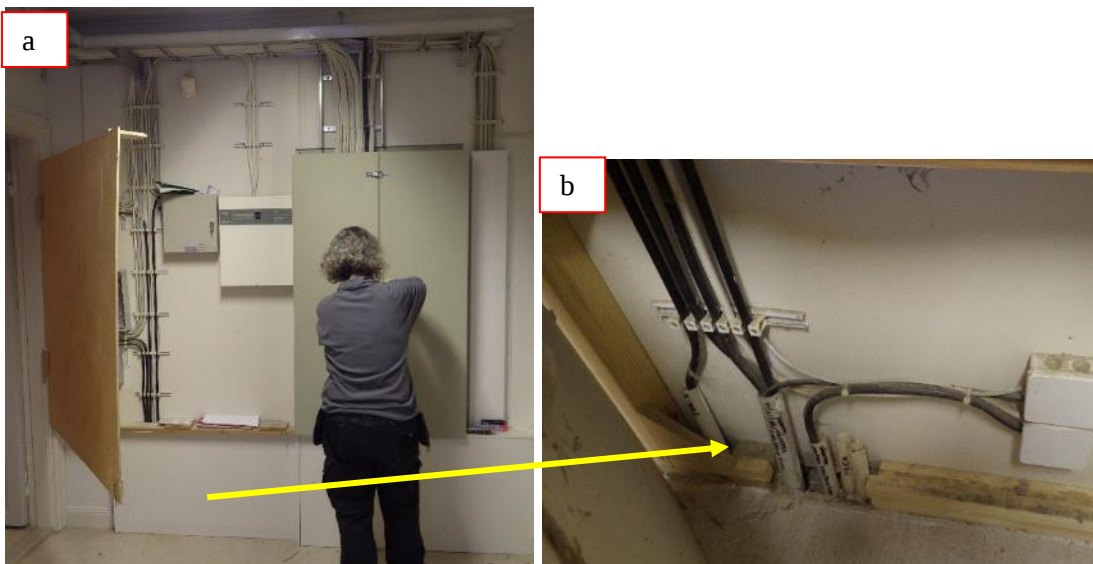
**Kuvat 13 a ja b.** Siiven itäpäädyssä on sähkökaappi (a), jonka alapohjaläpiviennit ovat epätiivit (b).

Alapohjan epäpuhtauksien kulkeutuminen sisätilaan estetään tiivistämällä rakenteita ja epätiiviyttä läpivientejä sellaisiksi, että epäpuhtaudet eivät kulkeudu sisätilaan. Korjaustyöt vaativat erillistä suunnittelua, joissa huomioidaan mm. vanhojen täyttömateriaalien poisto ja rakenteen kuivumiskyky. Nykyisellään rakenne on sellainen, että se tuulettuu ja ilmavirtaukset rakenteessa ovat voimakkaita. Mahdolliset tiivistyskorjaukset tulisi suunnitella siten, että ne eivät aiheuta kosteuden tiivistymistä ja rakenteen vaurioitumista. Suosittelemme uusimaan ensimmäisen kerroksen alapohjarakenteen, parantamaan sen ilmatiivyyttä ja siirtämään viemäriputket mahdollisesti ryömintätilaan.

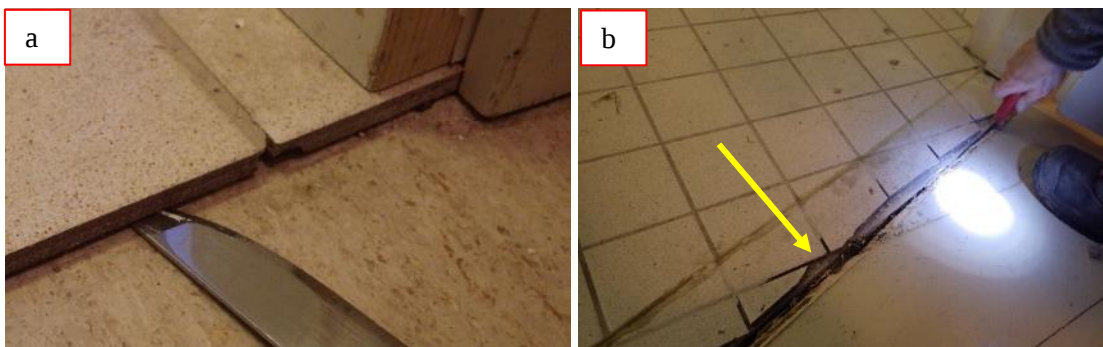
**Kuvat 14 a ja b.** Siiven ja kartanon keraaminen laatoitus on toteutettu muovimaton päälle. Keraamisen laatoituksen reuna-alueet eivät ole tiiviit mikä mahdollistaa veden kulkeutumisen orgaaniseen alapohjatäyttöön (b).

Märkätilojen keraamisen laatoituksen alla on vedeneristeenä muovimatto ja laatta-saumat ovat paikoin heikkokuntoiset. Märkäeristeenä käytetyn muovimaton tekninen käyttöikä on keskimäärin 20-vuotta. Suosittelemme korjaamaan laattasaumat ja kun märkätilat uusitaan, niihin asennetaan nykyaikainen, siveltävä kosteussuoja. Keraami-sen laatan kiinnitys- ja saumalaastissa, muovimatossa ja liimassa ei ole asbestia. Siiv-ven märkätilassa lattialaatoituksen ylösnoston takana ei ole kosteussuojaa vaan hirsi, joka on altis vaurioitumiselle. Kyseinen rakenne ei ole toimiva ja tulisi korjata.

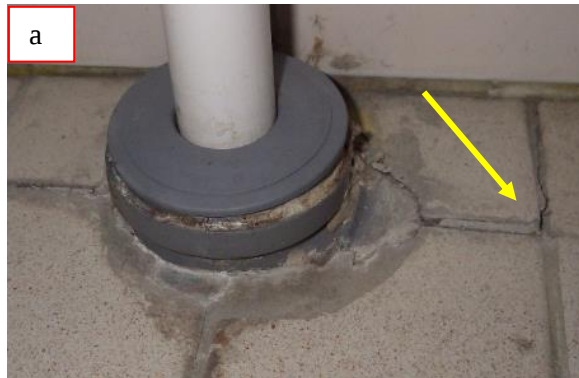
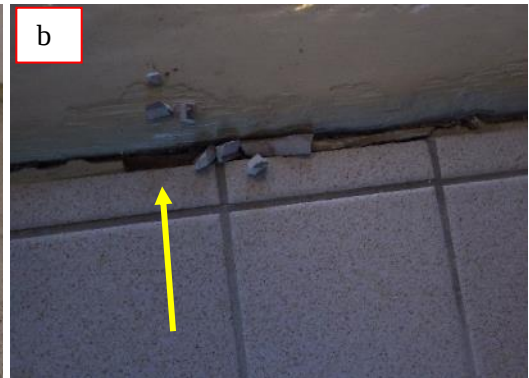
**Kuvat 15 a ja b.** Alakerran pohjoispäädyn WC-tilassa laatoituksen saumat ovat heikkokuntoiset ja irti.

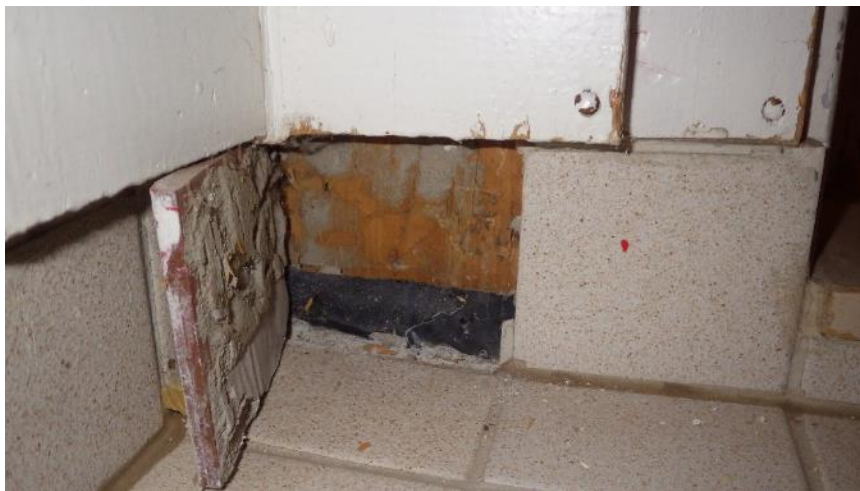
**Kuva 16.** Siiven saunan pukuhuoneessa keraamisen ylösnoston takana on hirsi. Vedeneristystä ei havaittu.

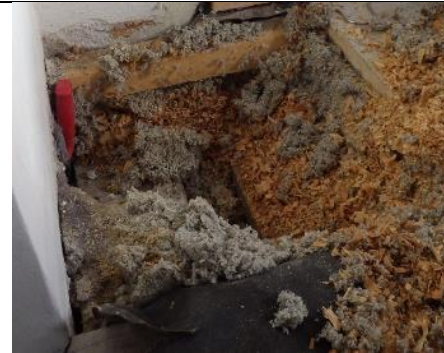
Muut havainnot ja mikrobitulo avauksesta: Alapohja-hormilittymä oli epätiivis. Rakenneavauksesta otetussa kutterinlastussa todettiin sädesieniä 320 pmy/g (raja-arvo 3000 pmy/g).

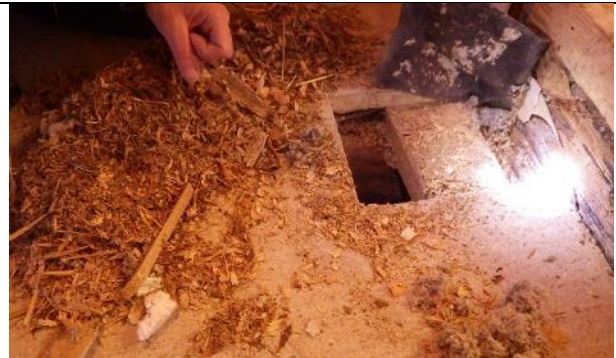
Muut havainnot ja mikrobitulo avauksesta: Rakenneavauksesta otetussa vanhassa täyttökerroksessa todettiin epäily mikrobikasvusta (bakteereja 2500000).

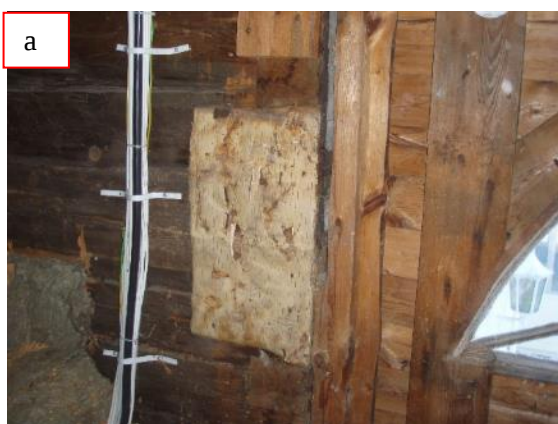
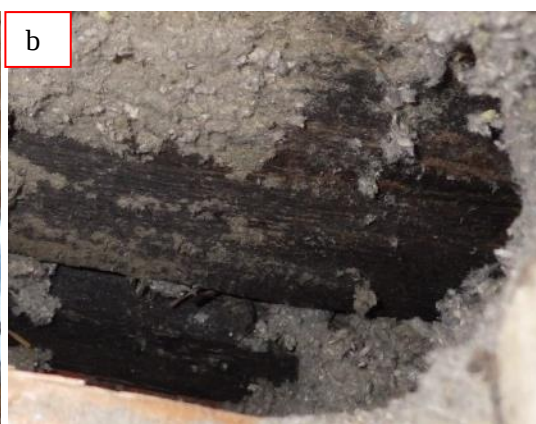
**Kuvat 24 a ja b.** Siipi ja kartano on rakennettu todennäköisesti eri aikaan. Kuvassa näkyy ilmeisesti kartanon vanha ulkoseinä, jossa tuulensuojana on tuohi ja pinta on mahdollisesti käsitelty kosteutta suojaavasti (a). Ulkoseinästä on tullut myöhemmin väliseinä, kun siipi on rakennettu. Siivessä on käytetty myös hirren pintakäsittelyä hirsien alaosissa, jonka lisäksi hirttä on hiiltynyt väliseinän alaosassa ilmeisesti palon seurauksena (b). Havainnot viittaavat eri rakennusajankohtaan, kun lisäksi huomioidaan, että siivessä käytetyt materiaalit, perusmuuri ja ikkunat ovat erilaiset kuin kartanossa.

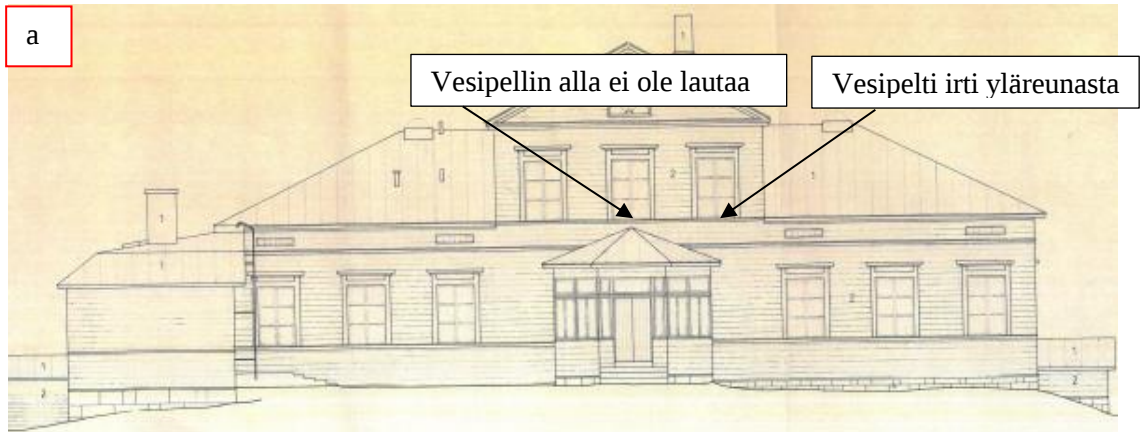
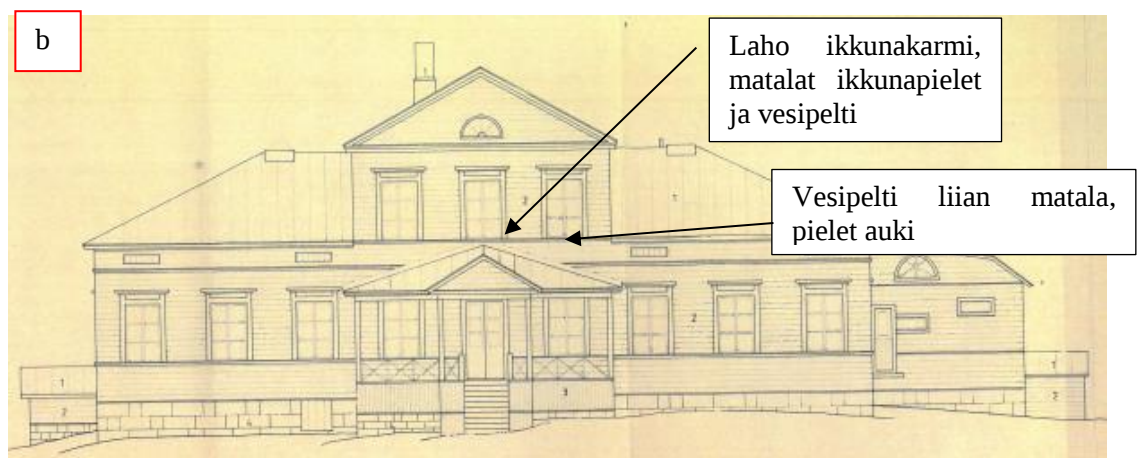
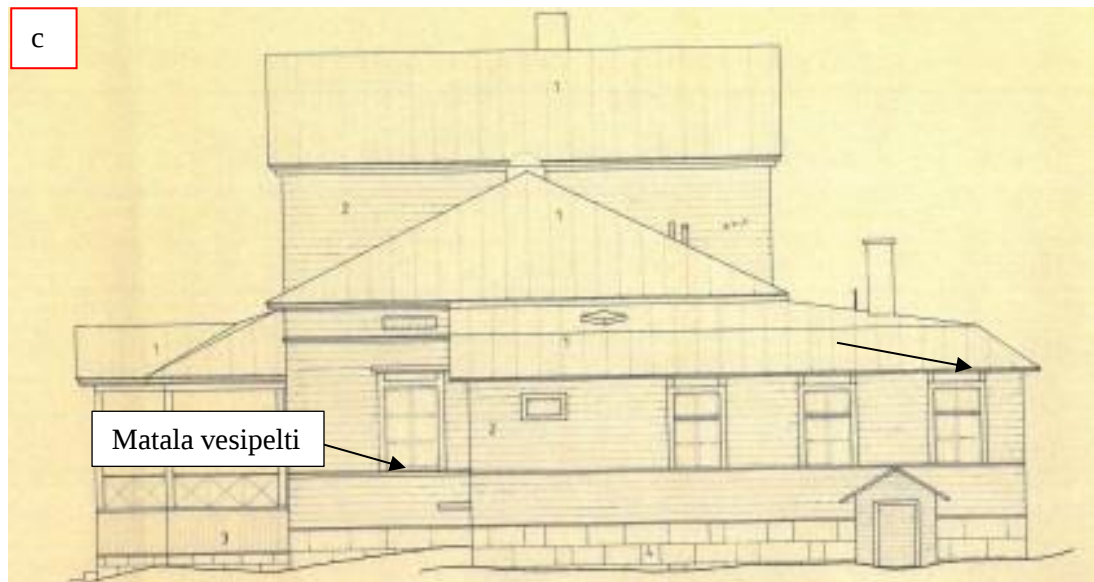
**Kuvat 27 a-c.** Havaintoja vesipelleistä ja ikkunakarmeista.

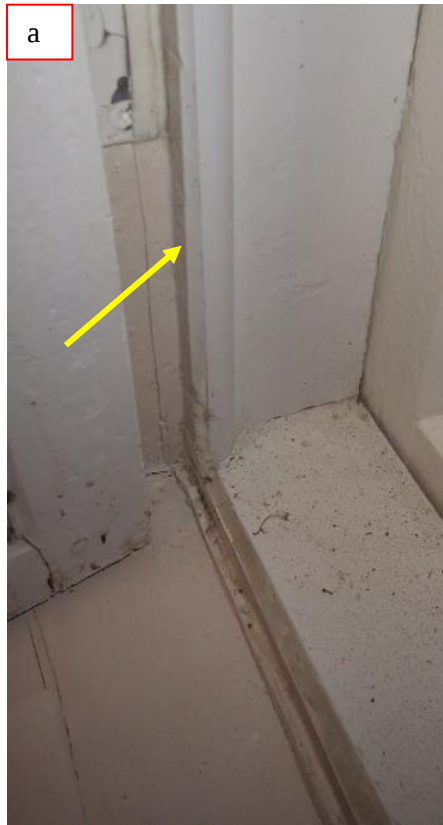
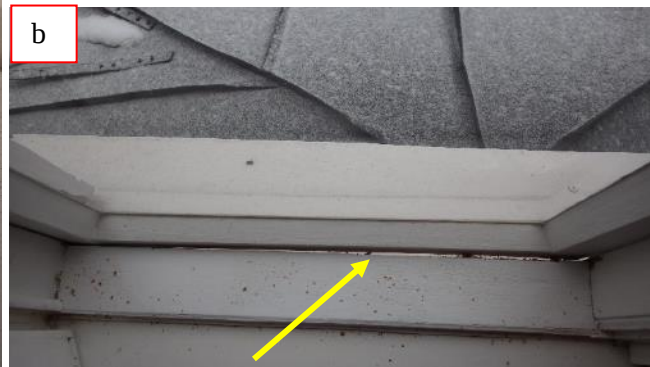
**Kuvat 28 a ja b.** Kartanon puolella ikkunapuitteiden ja karmen välissä on epätavanomainen kovettunut, joustamaton ja ohut tiiviste (a). Puitteen ja karmen väliin jää paikoin selvä rako (b).

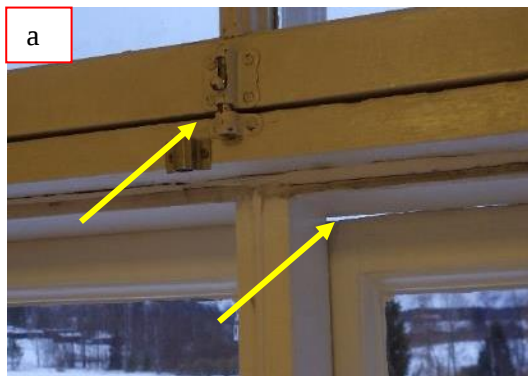
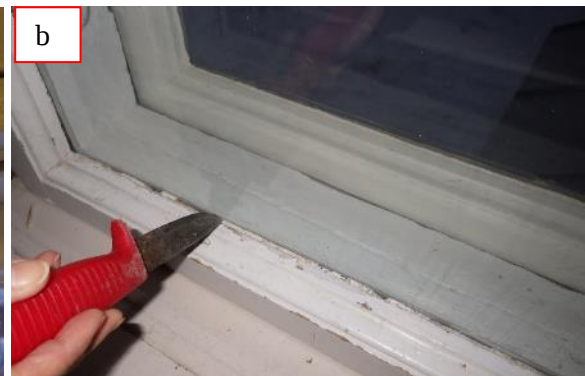
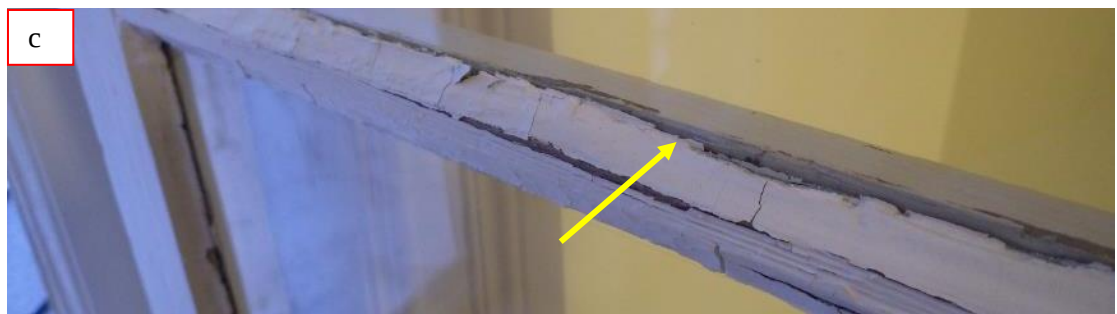
**Kuvat 29 a-c.** Siivessä ikkunakarmit ja puitteet ovat heikkokuntoisemmat kuin kartanossa. Puitteen ja karmen väliin jää selviä rakoja (a), ylimaalatut tiivisteet ovat ikääntyneet tai niitä ei ole. Maali on hilseillyt ja lasitusmassa on ikääntynyt, lohkeileva (b). Ikkunapuitteiden välinen rako aiheuttaa vetohaittaa.

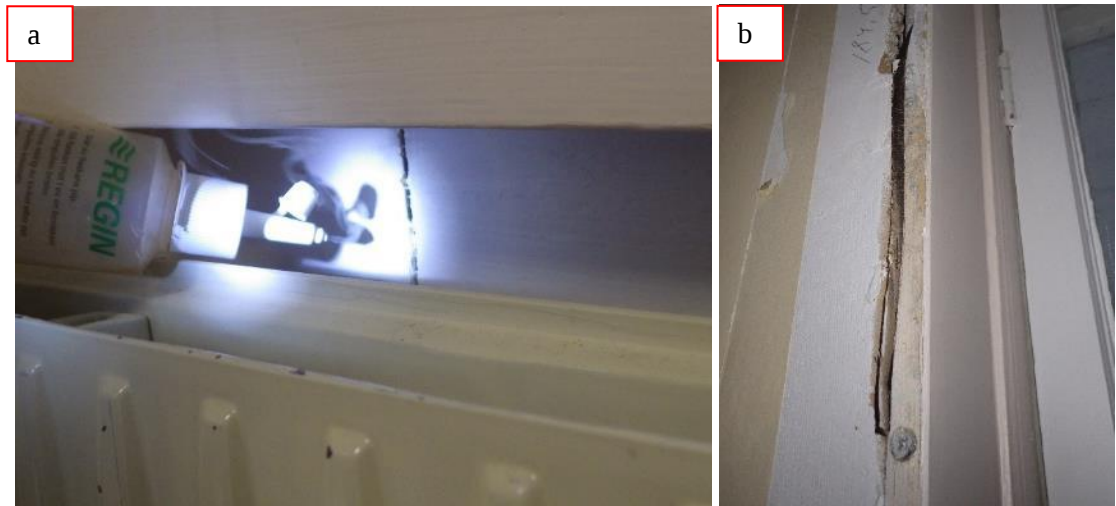
**Kuvat 30 a ja b.** Siiven päätyhuoneessa ulkoseinän sisäkuoren pintalevytyksessä on selvä rako, josta on ilmavirtaus sisätilaan päin (a). Ikkunan peitelista on irrotettu. Ter-vapaperi ei jatku ikkunakarmin alle eikä sitä ole teipattu (b).

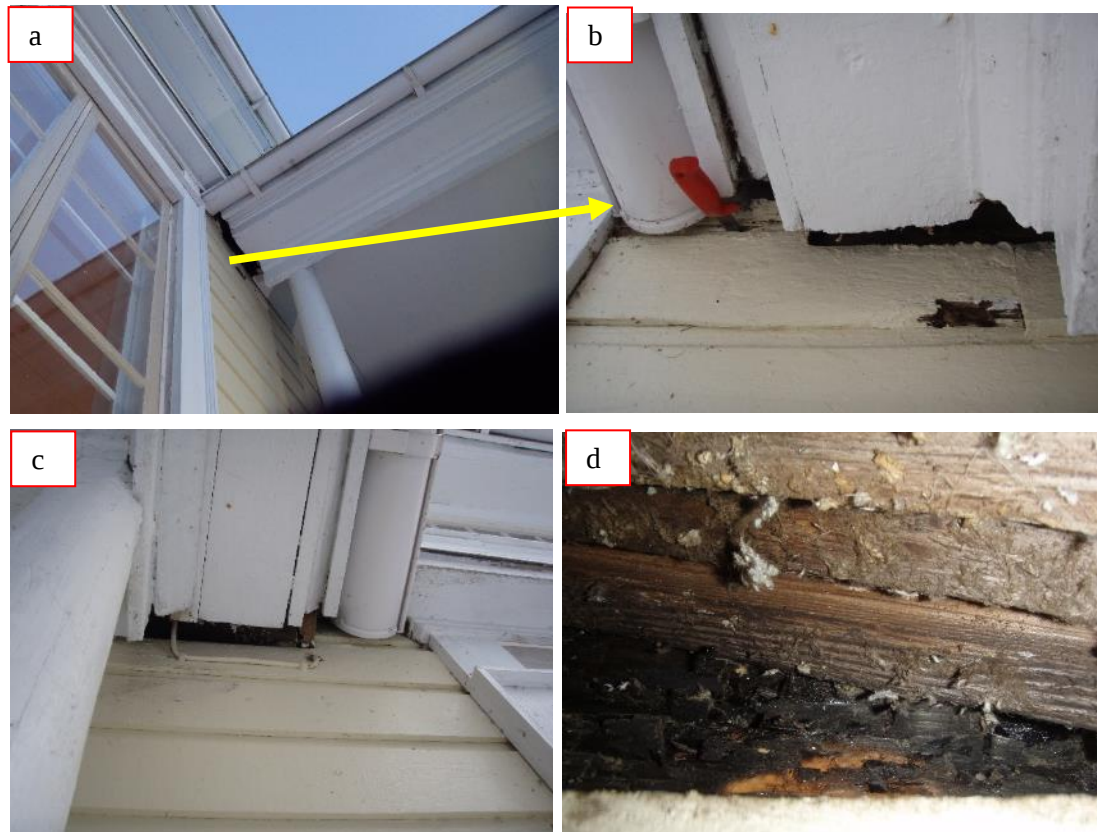
**Kuvat 31 a-d.** Kartanon takapihan kuistin katoksen ja ulkoseinän välissä (a) vasem-malla puolella havaittiin lahoa julkisivulaudoituksessa (b). Kuistin molemmin puolin ha-vaittiin palanutta hirttä (c, d).

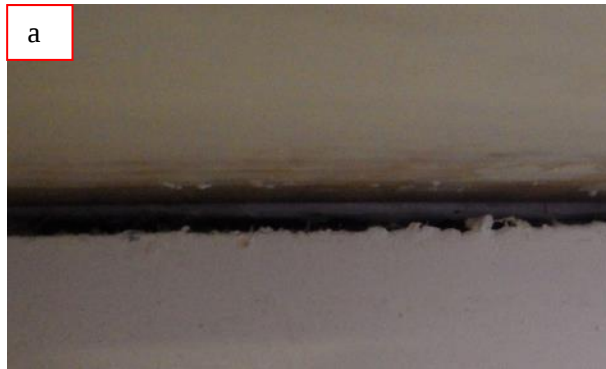
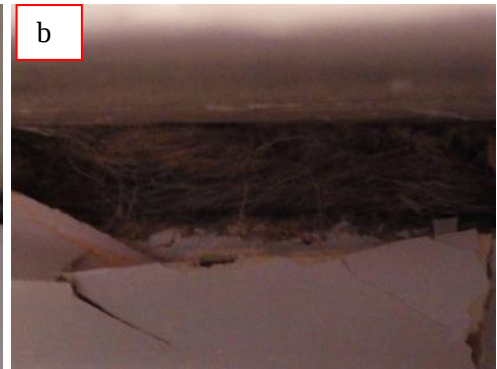
**Kuvat 32 a ja b.** Ikkunoiden alapuolella, Ikkunapenkin ja ulkoseinän liittymät ovat avoimet (a) ja tilkkeenä on käytetty orgaanista materiaalia, rivettä (b).

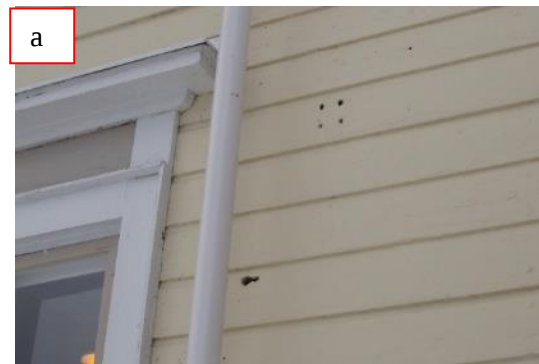
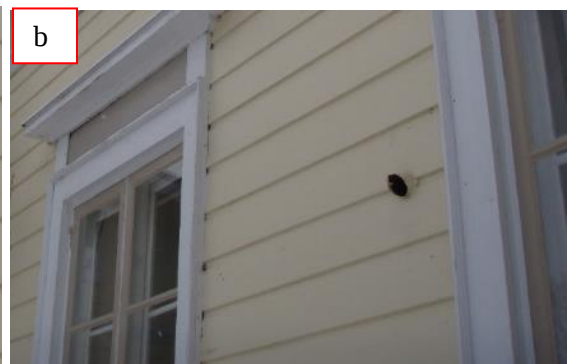
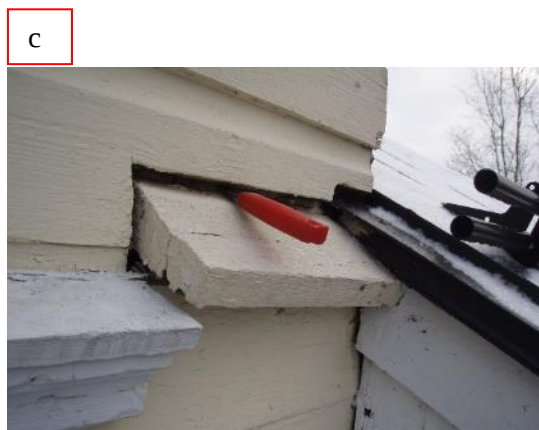
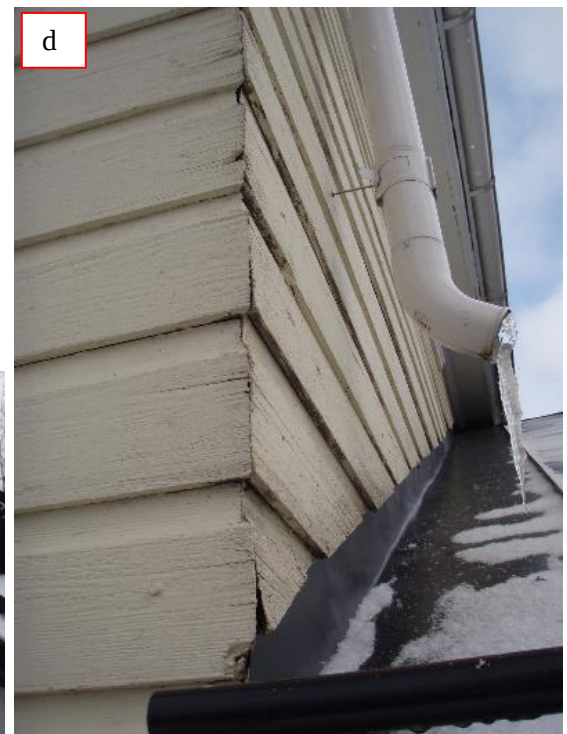
**Kuvat 33 a-d.** Ulkoseinässä on paikoin avoimia rakoja ja reikiä, jotka mahdollistavat veden pääsyn ulkoseinärakenteeseen.

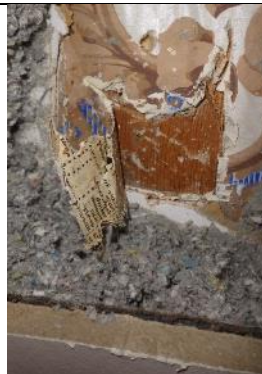
**Muut havainnot ja mikrobiolos avauksesta:** hirsi 10 paino-%. Rakenneavauksesta otetuissa pinkopahvi-, tapetti- tai selluvillanäytteessä ei todettu mikrobikasvua. Tervapahvissa ei todettu asbestia mutta siinä oli kohtalaisesti PAH-yhdisteitä (160 mg/kg).

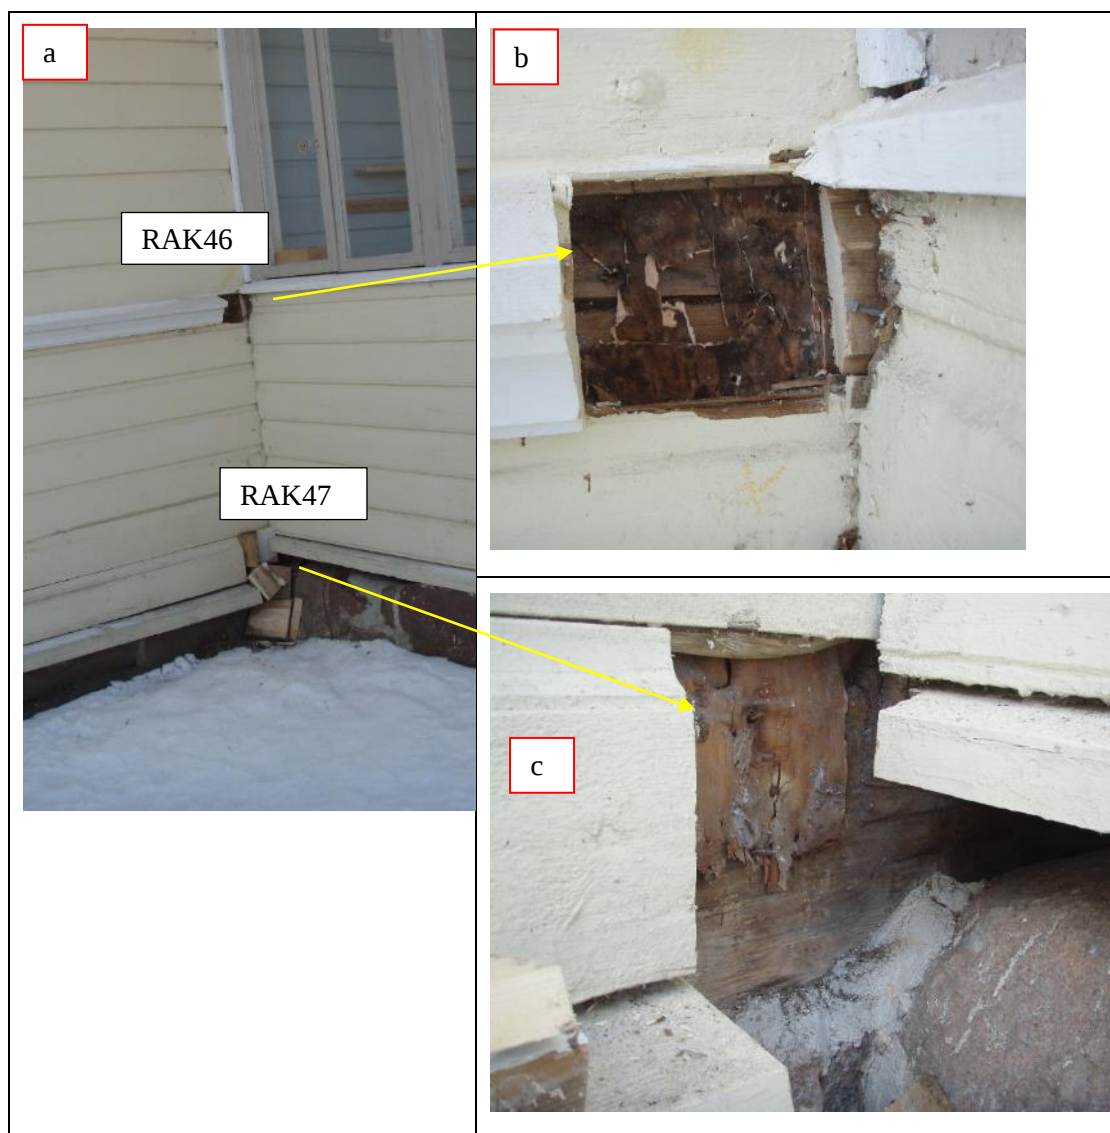
**Kuvat 38 a-c.** Rakenneavauskohdat RAK46 ja RAK47 (a). Tuulensuojana on käytetty tuolta ja hirret olivat hyväkuntoiset (b,c). Hirsien välissä oli rivettä.

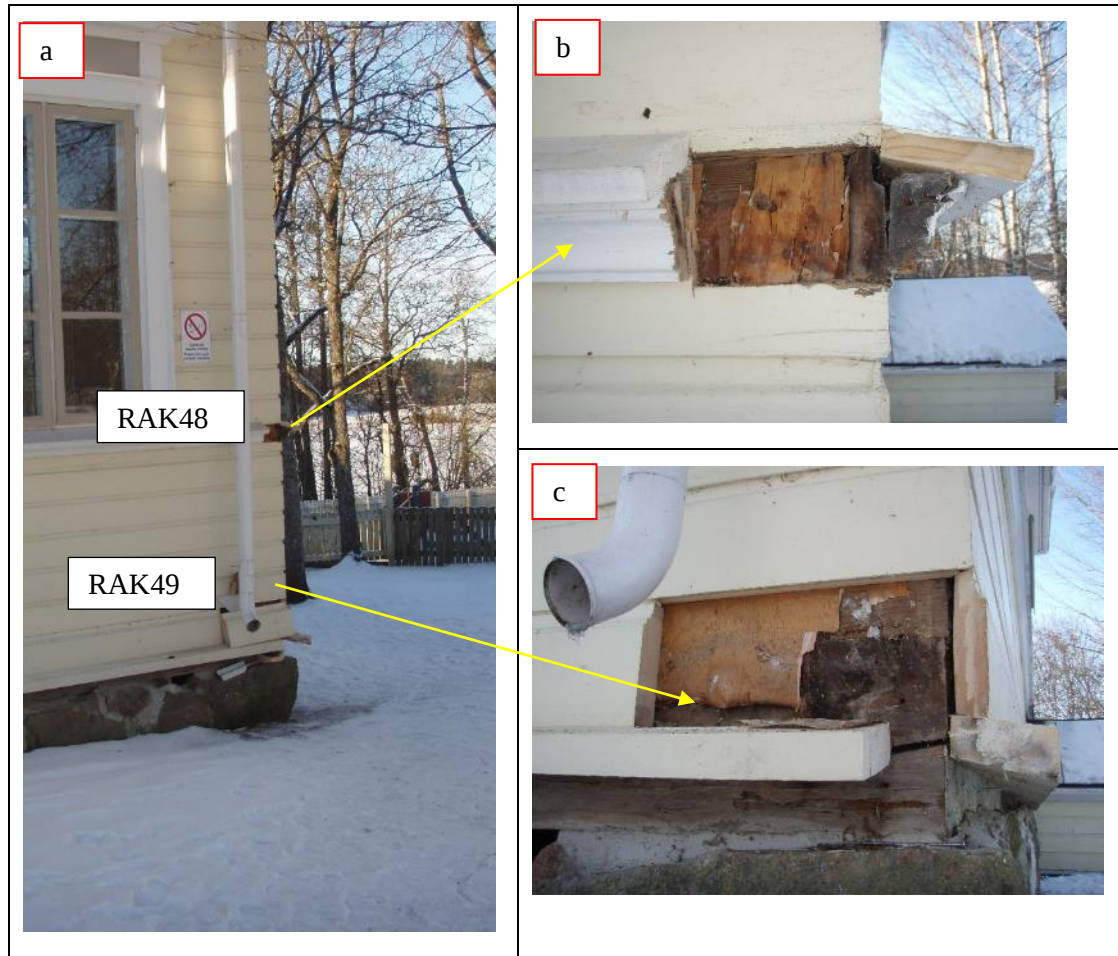
**Kuvat 39 a-c.** Rakenneavauskohdat RAK48 ja RAK49 (a). Tuulensuojana on käytetty tuolta (b,c). Ylemmät hirret olivat hyväkuntoiset (b) mutta alimmassa hirressä oli havaittavissa puun pehmenemistä ja lievää lahoa (b).

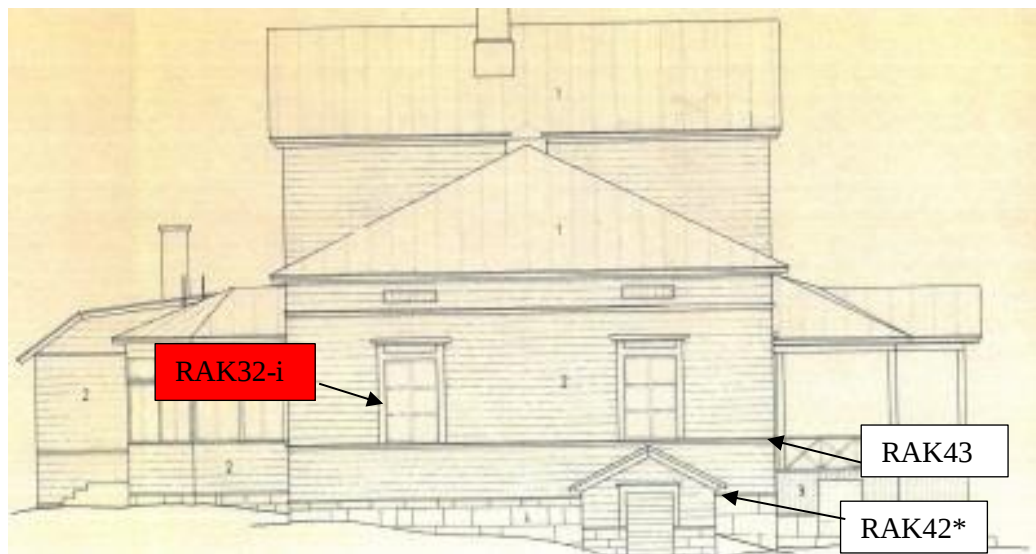
**Kuva 40.** Ulkoseinän rakenneavausten RAK42 ja RAK43 sijainti julkisivukuvassa esitettynä. Laho merkitty tähdellä (\*). Lisäksi ikkunan peitelistä on irrotettu (RAK32) ja tilkkeestä otetussa näytteessä on ollut mikrobikasvua (punainen väri).

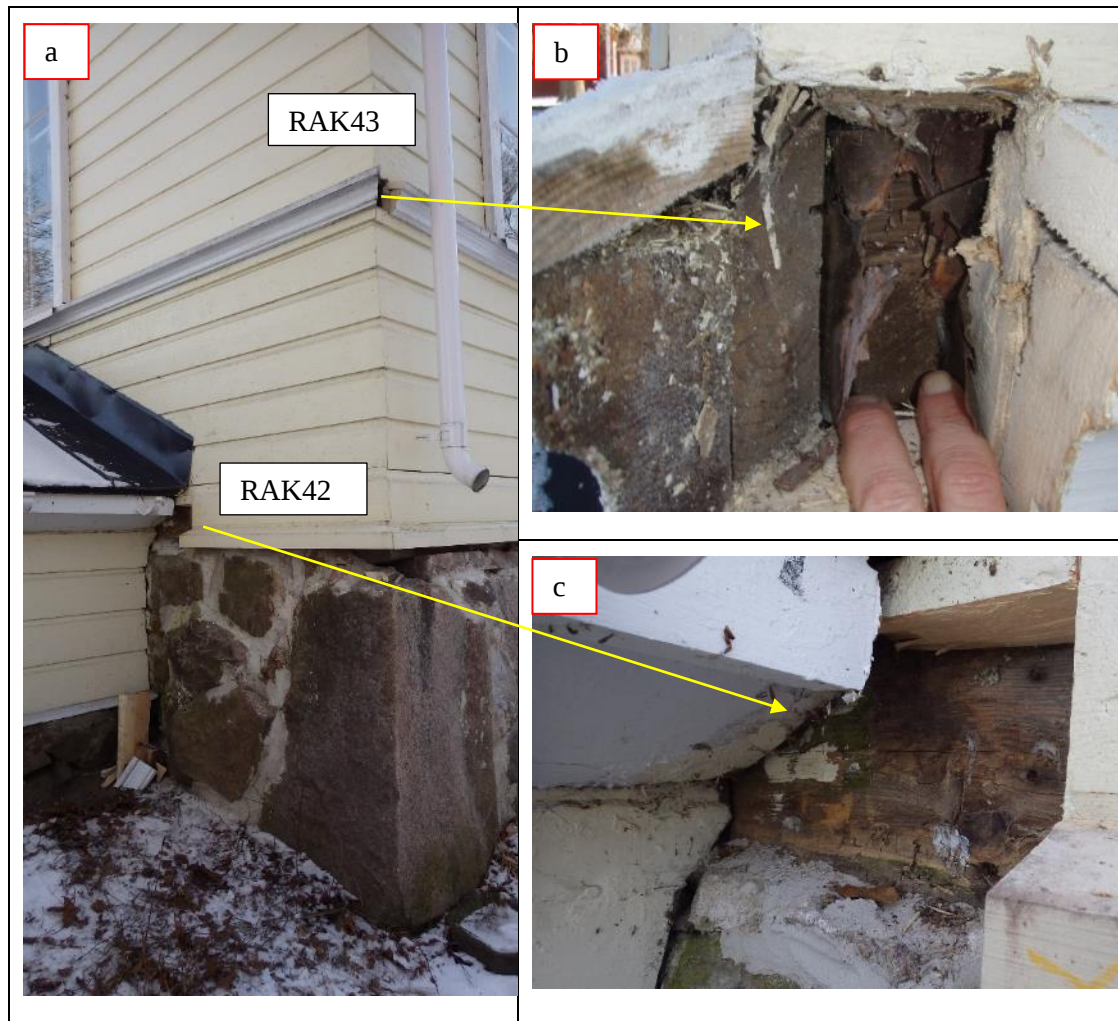
**Kuva 41.** Rakenneavauskohdat RAK42 ja RAK43 (a). Tuulensuojana on käytetty tuhta. Rakenneavauskohdassa RAK42 todettiin hieman laho alahirsi (c, 40 cm levydeltä ja pinta 1 cm syvyydeltä). Ylempi, koristelistan takainen hirsi oli kovaa (b).

Paikallisia lahoja ulkoseinän alahirsiä on niissä kohdissa, joissa on ulkopuolisen vedenohjauksen puutteita tai sokkeli on matala. Alimpien hirsien laho ei ulotu syvälle, joten niiden vaihtaminen ei ole perusteltua. Toimenpiteinä riittää, että ulkoseinään ja perusmuuriin kohdistuva kosteusrasitus poistetaan.

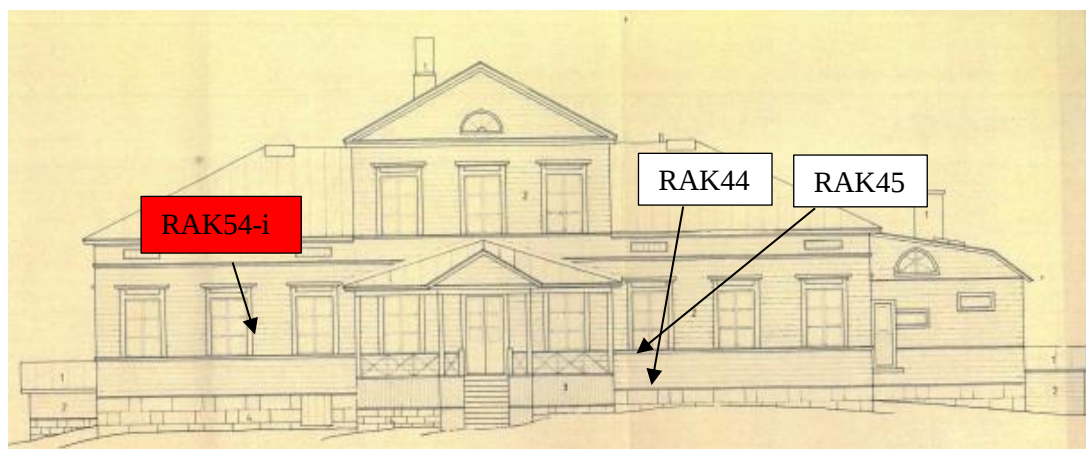
**Kuva 42.** Ulkoseinän rakenneavausten RAK44 ja RAK45 sijainti julkisivukuvassa esitettynä. Lisäksi ikkunan peitelistä on irrotettu (RAK54) ja tilkkeestä otetussa näytteessä on ollut mikrobikasvua (punainen väri).

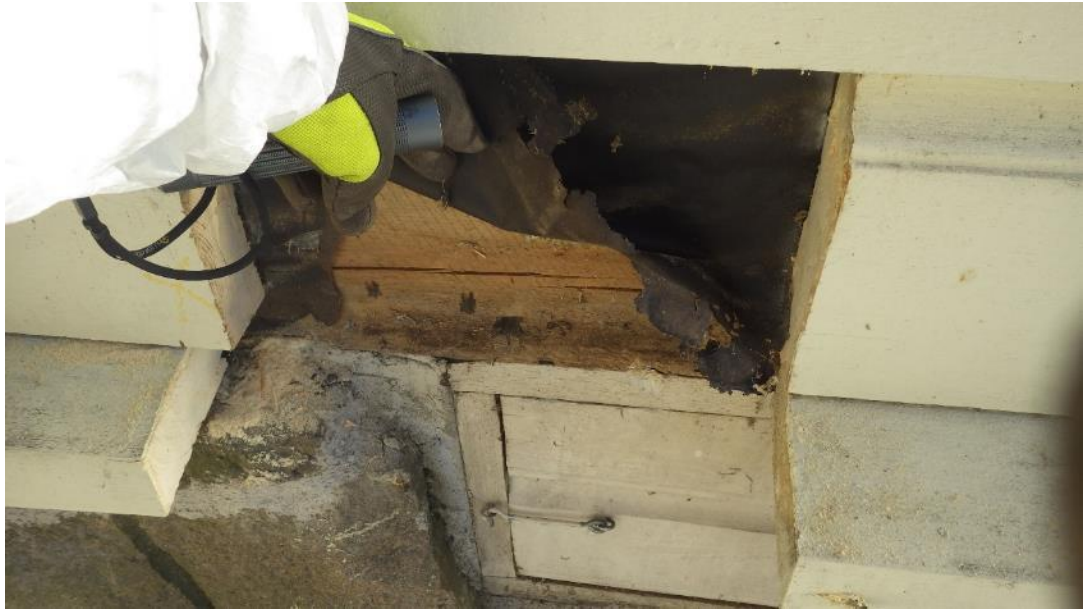
**Kuva 43.** Rakenneavauskohta RAK44. Tuulensuojana on tuohen sijaan tervapaperi. Hirsi oli kovaa. Alareunassa oli muutamia vanhoja hyönteisten lentoaukkoja.

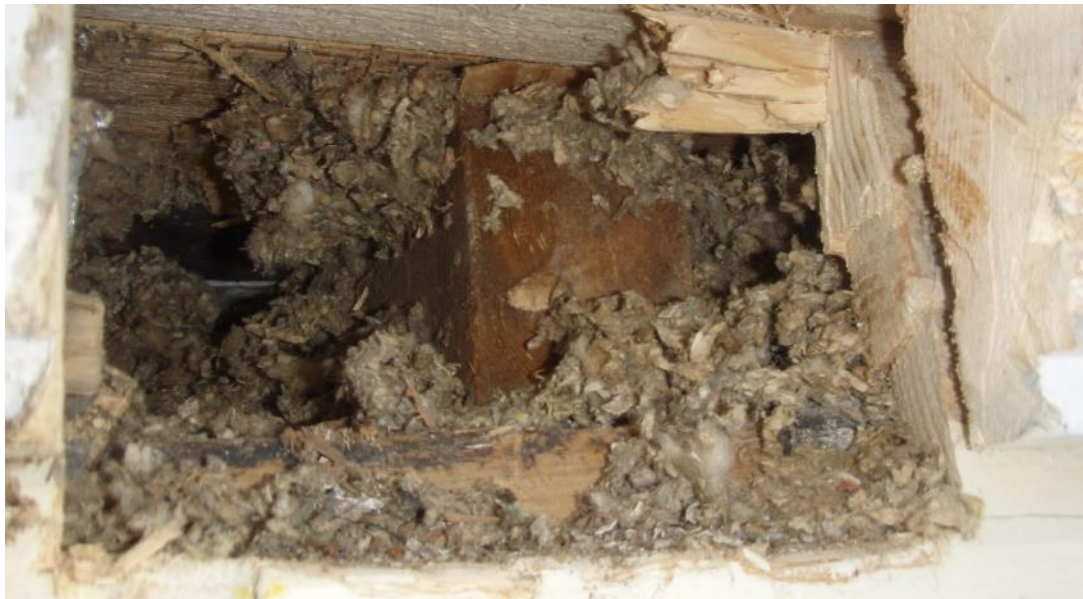
**Kuva 44.** Rakenneavauskohta RAK45 ikkunan alla. Ulkoseinärakennetta on korjattu, sillä materiaaleina oli selluvilla, polyuretaani ja mineraalivilla. Tuulensuojaa tai hirttä ei havaittu. Kohdassa on koolattu puuseinä, jonka laajuutta ei määritetty.

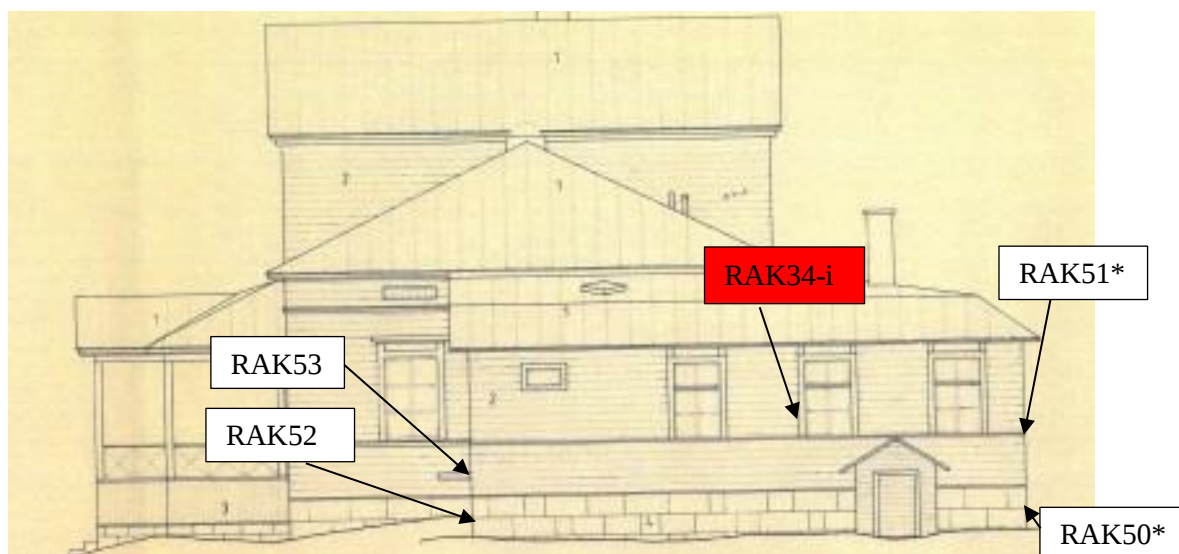
**Kuvat 45.** Ulkoseinän rakenneavausten RAK50-RAK53 ja ikkunaliittymän avauskohdan RAK34-i sijainnit julkisivukuvassa esitettynä. Punainen väri viittaa, siihen että tilkkeessä on ollut mikrobikasvua. Tähtimerkintä (\*) viittaa lahoon.

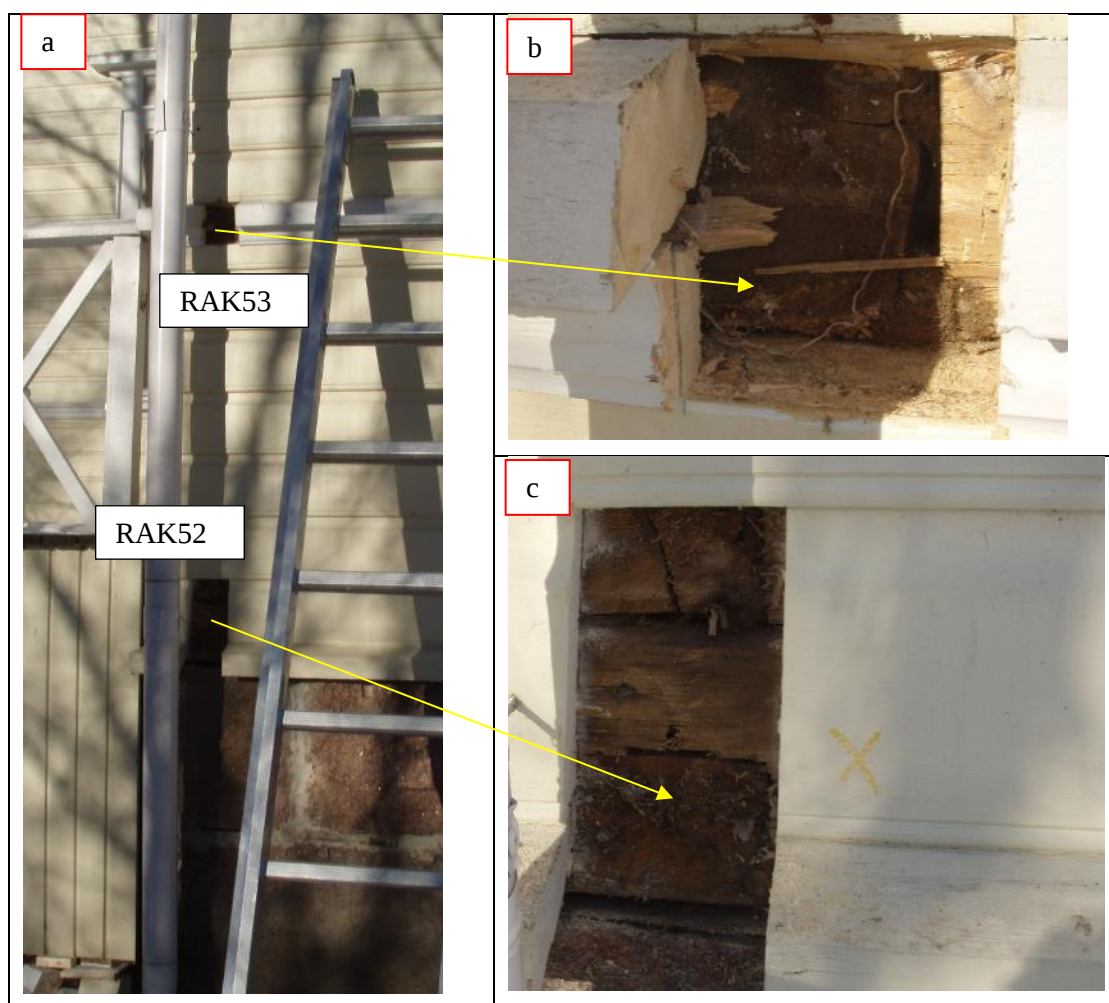
**Kuvat 46 a-c.** Rakenneavauskohdat RAK52 ja RAK53 (a). Alimpien hirsien välissä ja alla on iso rako, bitumikermi ei ulotu koko hirren alle ja hirret olivat kovat (c). Ylempänä, koristelistan takana on alkavaa puun pehmenemistä (a).

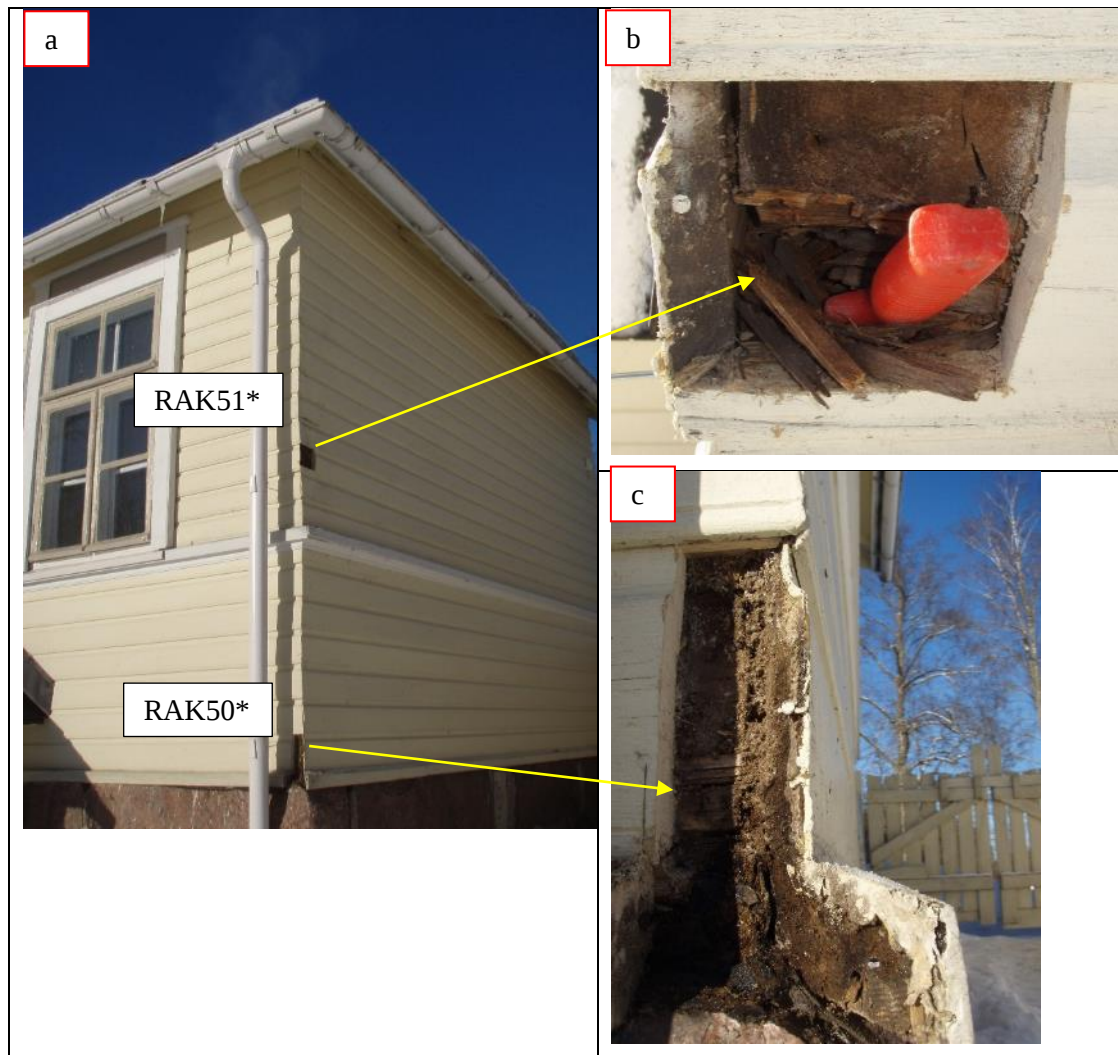
**Kuvat 47 a-c.** Rakenneavauskohdat RAK50 ja RAK51 (a), joissa todettiin koko nurkan alueella pitkälle edennyttä lahoa (\*), jotka vaativat korjaustoimia (b,c).

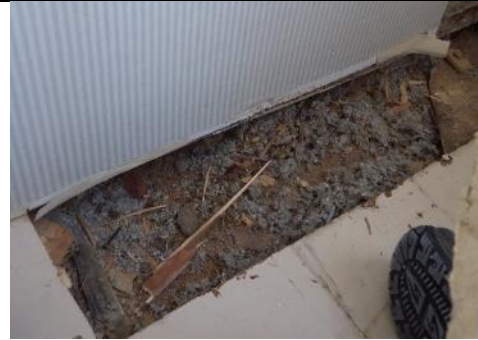
Välipohjarakenne RAK28 (huone 19) sisältä ulospäin lueteltuna on:

Muut havainnot ja mikrobitulokset rakenneavauksesta: nurkassa diagonaali, lattia painunut nurkkaan päin, myös ullakon lattia. Kohdassa tehty havaintojen mukaan korjaustöitä. Täyttömateriaali kuivaa ja siinä todettiin sädesieniä 2000 pmy/g (raja-arvo 3000 pmy/g).

Välipohjan rakenteet ja täyttökerrokset olivat kuivia tarkastetuissa kohdissa, eikä täytössä todettu mikrobikasvua. Rakenneavaukskohdassa 28 todettu heikko viite mikrobikasvusta selittyneen nurkan vaurioitumisella, jota on korjattu. Välipohja täyttö on herkkä vaurioitumaan kosteuden vaikutuksesta ja sisältää epäpuhtauksia, jotka sisäilmaan kulkeutuessaan heikentävät sisäilmaa. Välipohjassa on epätiiviyttä läpivientejä, jotka mahdollistavat epäpuhtauksien ja hajujen kulkeutumisen välipohjarakenteista sisäilmaan.

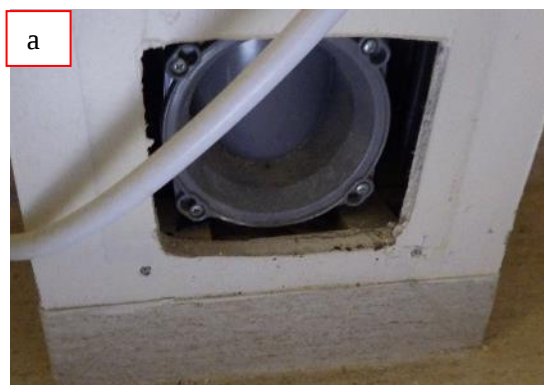
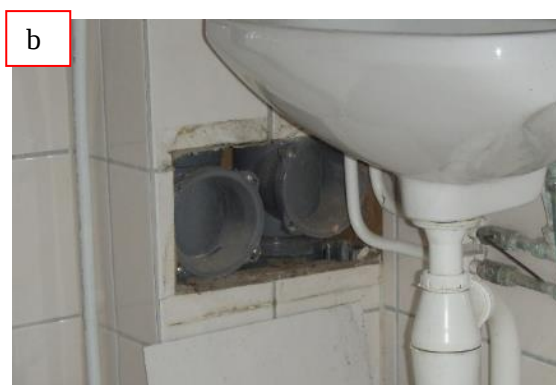
**Kuvat 54 a ja b.** Tutkimuksen yhteydessä avatut levyrakenteiset kotelorakenteet olivat pölyisiä. Poikkeavia hajuja, kosteutta tai huomattavaa epätiiveyttä ei havaittu. Yläkerroksen WC-tilan kotelo (a) ja alakerran keskimäinen WC (b).

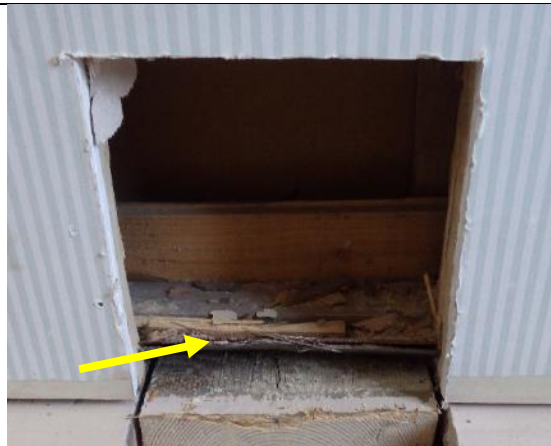
Väliseinärakenne RAK24 (huone 21) huoneesta 21 päin:

Muut havainnot rakenneavauksesta: Välitila tyhjä. Ei mikrobinäytettä. Vanha lattiapäällyste ja askeläänieriste (nuoli) eivät sisältäneet asbestia.

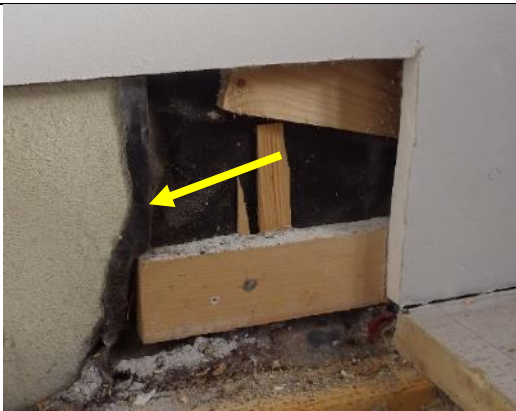
Väliseinärakenne RAK5 (sos.tila) sisältä ulospäin lueteltuna on:

Muut havainnot rakenneavauksesta: Hirsien välistä otetussa riveessä ei todettu mikrobikasvua. Tervapahvia ei ole kiinnitetty hormirakenteeseen (nuoli).

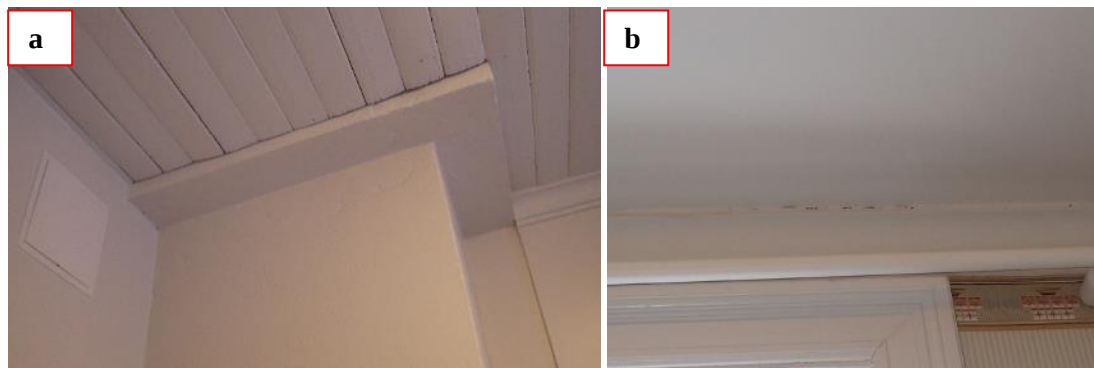
**Kuvat 57 a ja b.** Siivessä hormin ja sisälaudoituksen rajapinnassa on selvä rako (a). Rakoilua on havaittavissa myös seinä-yläpohjaliittymän massasaumauksissa (b).
