# TUTKIMUSSELOSTUS

NAVALAN KARTANO

RAKENNE- JA KOSTEUSTEKNINEN KUNTOTUTKIMUS

30.03.2017

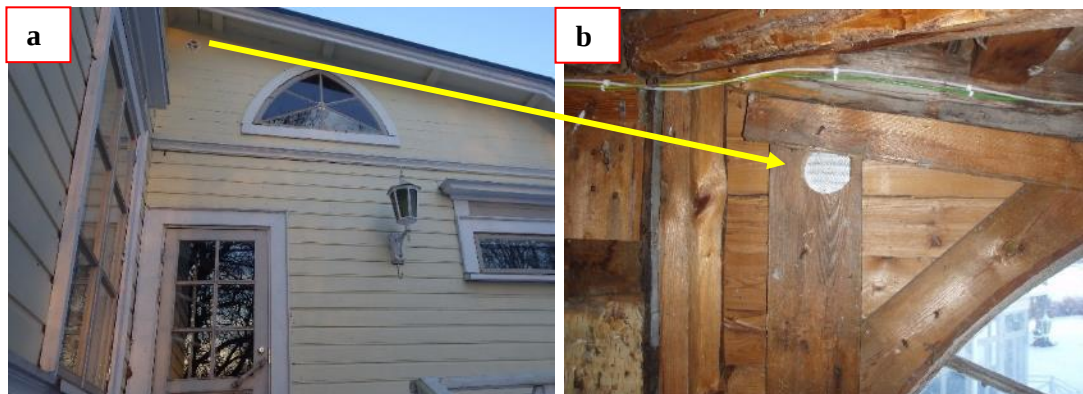
**Kuva 58 a ja b.** Siiven yläpohjatilassa on kaksi tuuletusaukkoa (100 mm halkaisija) ulkoseinällä (a,b).

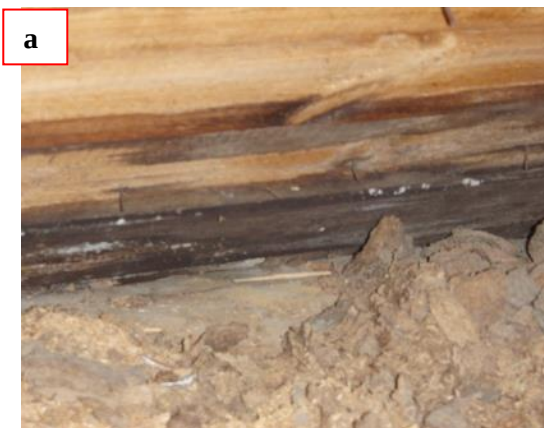
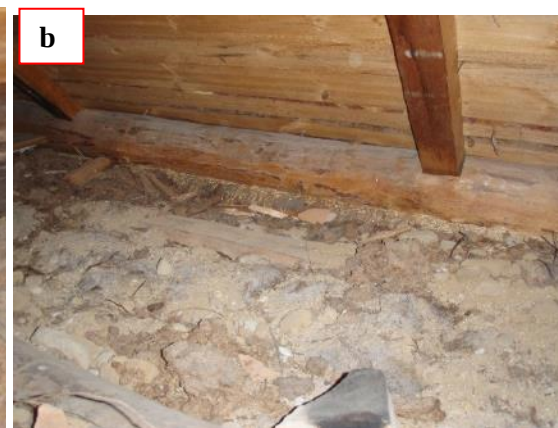
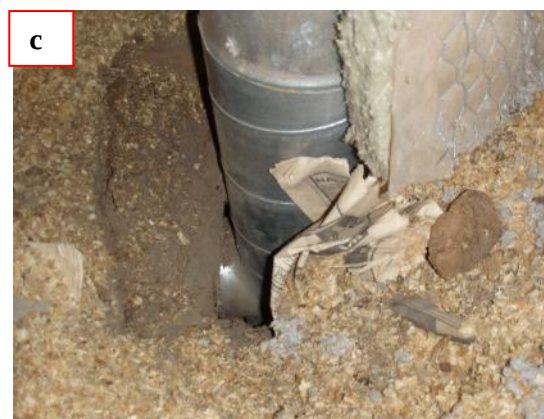
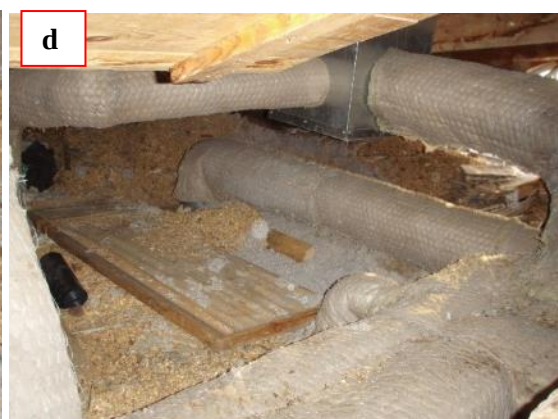
**Kuvat 63 a-e.** Siiven yläpohjatila. Lämmönjakohuoneen puoleisen päädyn yläpohjan täyttökerros oli lämmin ja koristeikkunan lasin sisäpinta oli sula. Länsipäädyssä puupinnoilla oli vanhoja vauriojälkiä ja puun tummumista vesikaton aluslaudoituksessa päätyräyställä (a), ikkunan lasipinta oli jäässä ja täyttökerros oli viileämpi. Seinän yläosaa on ilmeisesti korjattu (b). Täyttömateriaalina on mm. purua, savea, sammalta ja täytön päällä ei ole laudoitusta. Yläpohjatilassa on ilmanvaihtokanavistoa, joka on eristetty mineraalivillalla (d). Läpiviennit ovat epätiivit (c). Räystäät ovat ummessa, eikä yläpohjatila tuuletetu niiden kautta. Ikkunat olivat heikkokuntoiset.

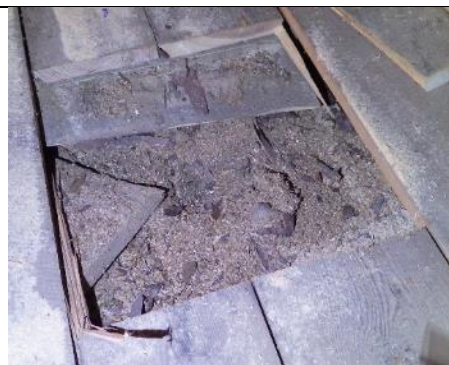
Välipohjarakenne RAK37 (pohjoispääty) ullakolta alaspäin lueteltuna on:

Muut havainnot ja mikrobitulokset rakenneavauksesta: Täyttökerroksessa savea. Täyttökerros kuivaa eikä siinä todettu mikrobikasvu. Alalaudoitus on epätiivis.

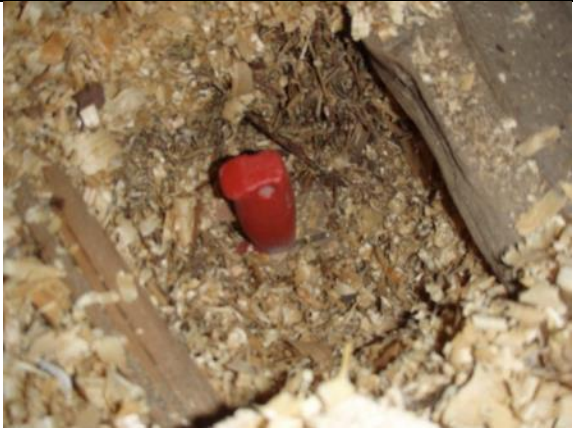
Välipohjarakenne RAK38 (eteläpääty) ullakolta alaspäin lueteltuna on:

Muut havainnot ja mikrobitulokset rakenneavauksesta: Kuivaa, ei mikrobiäytettä. Alalaudoitus on epätiivis.

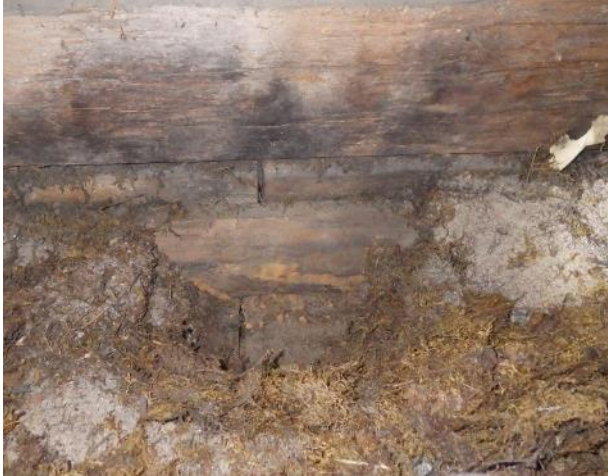
Välipohjarakenne RAK35 (ullakko, korkein osa) sisältä ulospäin lueteltuna on:

Muut havainnot rakenneavauksesta: välipohjan kannattajat k900, hirsi. Täyttökerros oli kuivaa eikä siinä todettu mikrobikasvua. Alalaudoitus on epätiivis.

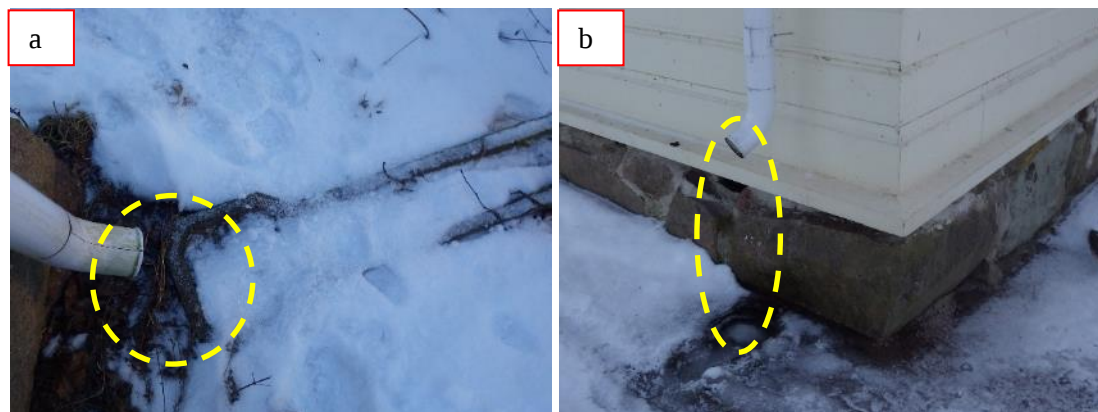
**Kuvat 65 a ja b.** Syöksytorvesta tuleva vesi ei ohjaudu betonikouruun (a), matka syöksytorven suulta kouruun on pitkä, kastellen perusmuuria (b). Sadevesien ohjaus ei ulotu riittävän pitkälle pois rakennuksen vierustalta, betonikourut ovat lyhyet.

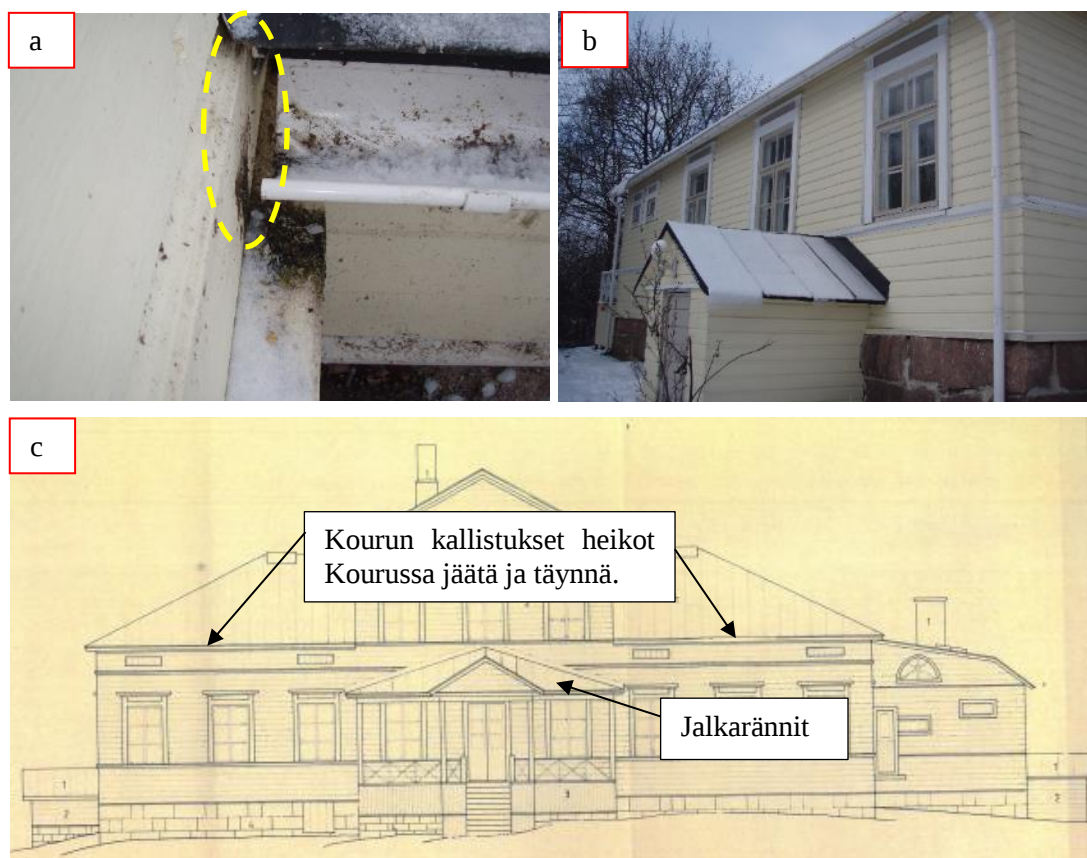
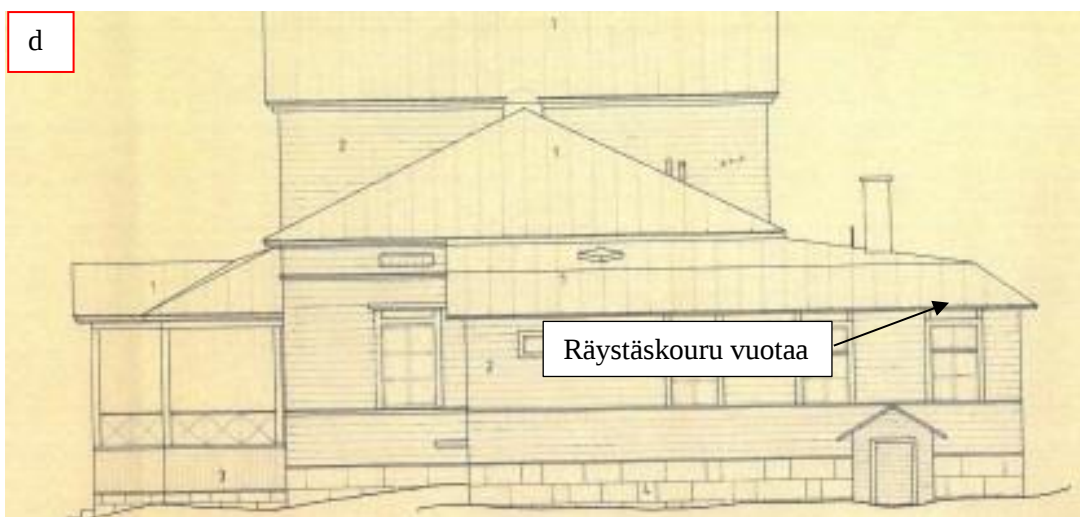
**Kuvat 66 a-d.** Sade- ja sulamisvesien ohjauksessa on puutteita kourujen osalta (a-d). Vesi ei ohjaudu kouruun ja kourun pää on avoin, jolloin vesi valuu julkisivulle (a) tai kouruja ei ole (b). Myös kourujen kallistuksissa ja tiiveydessä oli puutteita (c,d).

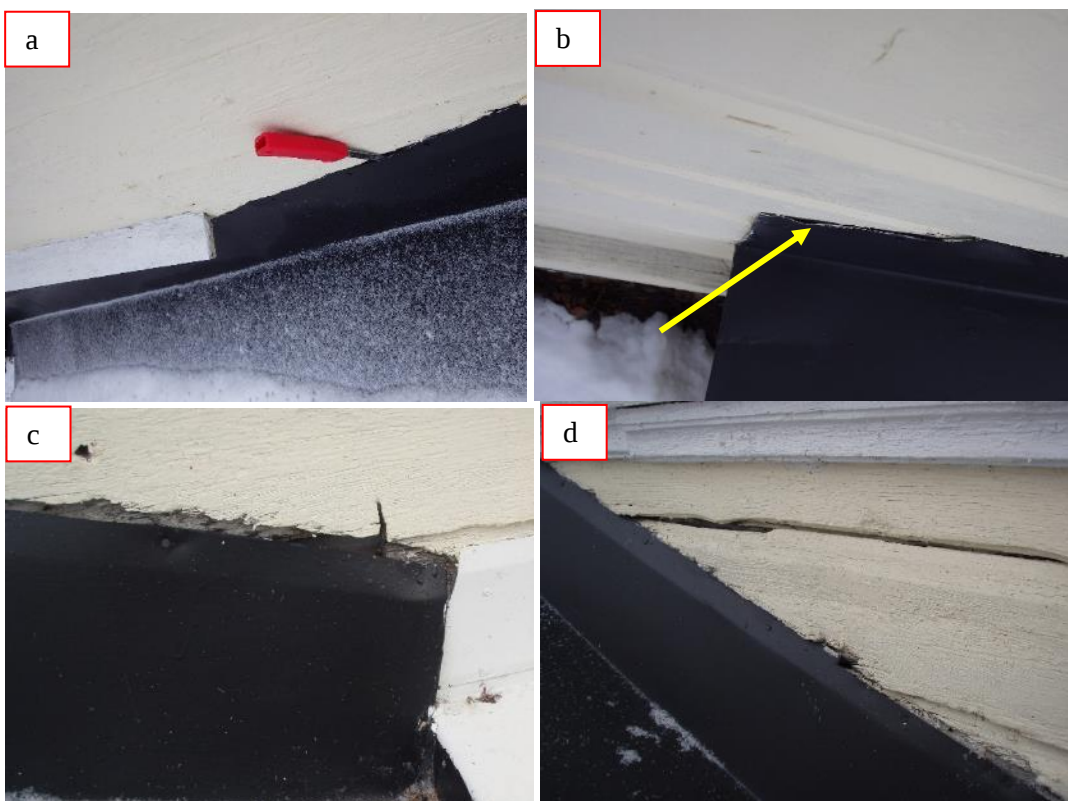
**Kuvat 67 a-d.** Vesikaton ylösnostojen tiiveydessä havaittiin puutteita. Pellityksen ylösnostojen kiinnityksissä havaittiin puutteita rakennuksen länsipuolella (a) ja siivessä (b). Lisäksi julkisivulaudoituksessa on rakoja (ja reikiä) katosten kohdalla (c ja d).

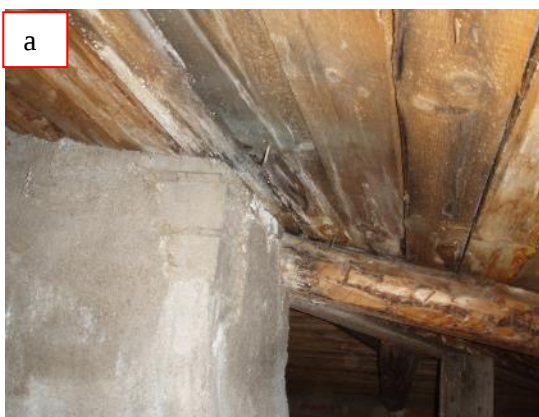
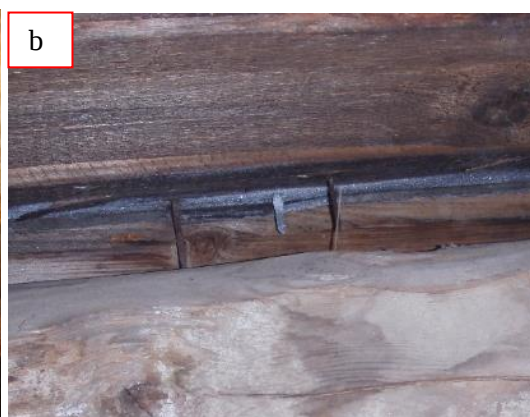
**Kuvat 69 a ja b.** Siivessä peltikaton alla ei ole aluskatetta. Puun pehmenemistä havaittiin piipun ympärillä (a). Seinän yläosaa on korjattu eteläisivulla ja osin pellin alla on kermi/EPDM-kumi (b). Laudoitus on tummaa, ei kuitenkaan lahonneutta.

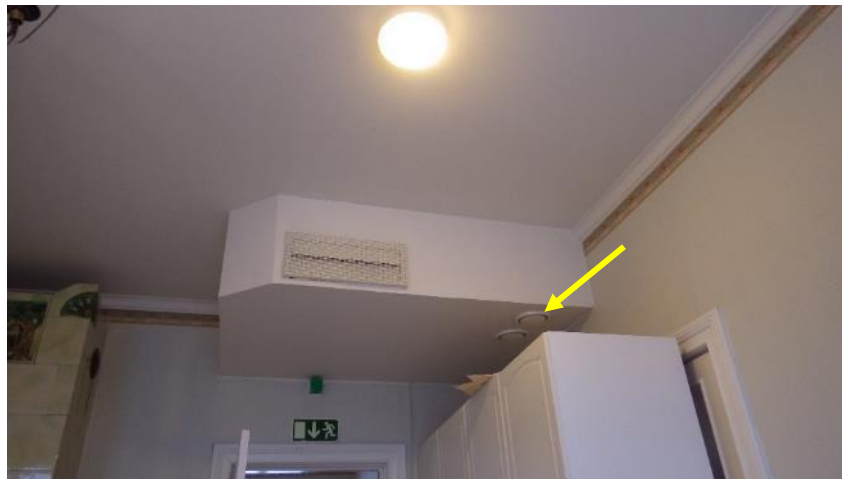
**Kuva 71.** Yläkerran huoneessa 21 poistoilmaventtiilien päätelaitteet ovat ahtaasti kaapin päällä, mikä hankaloittaa tilan tulo- ja poistoilman virtauksia ja tilan ilman oikeaa huuhtoutumista.

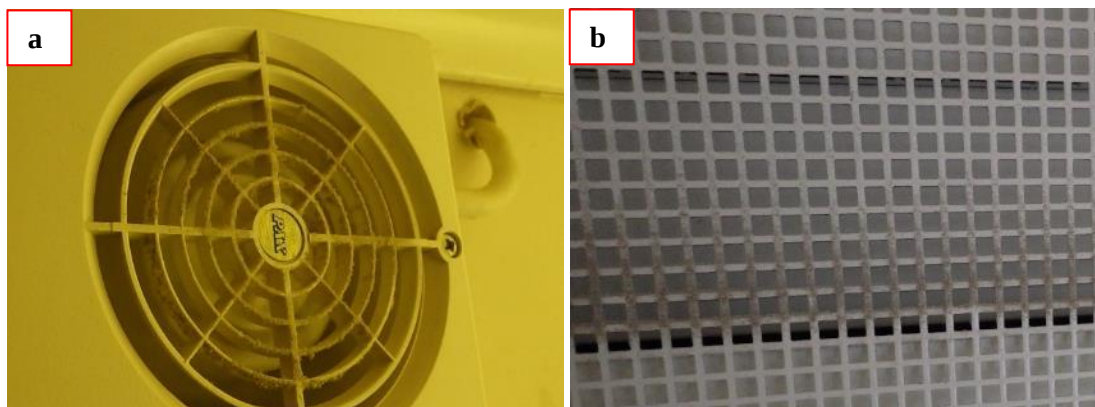
**Kuvat 72 a ja b.** Ilmanvaihdon päätelaitteet olivat pölyisiä, samoin kanavan sisäosat päätelaitteen suulla. Yläkerran WC:n poistoilman päätelaitteen (a) ja huoneiden tuloilmaritilän pölyä (b).

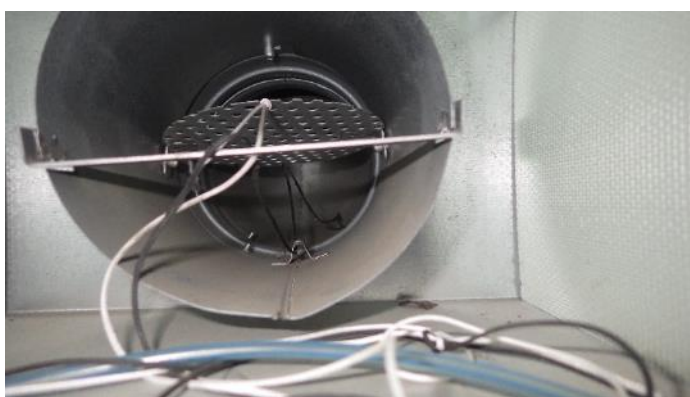
**Kuva 73.** Tuloilmakanavien päät olivat likaiset.

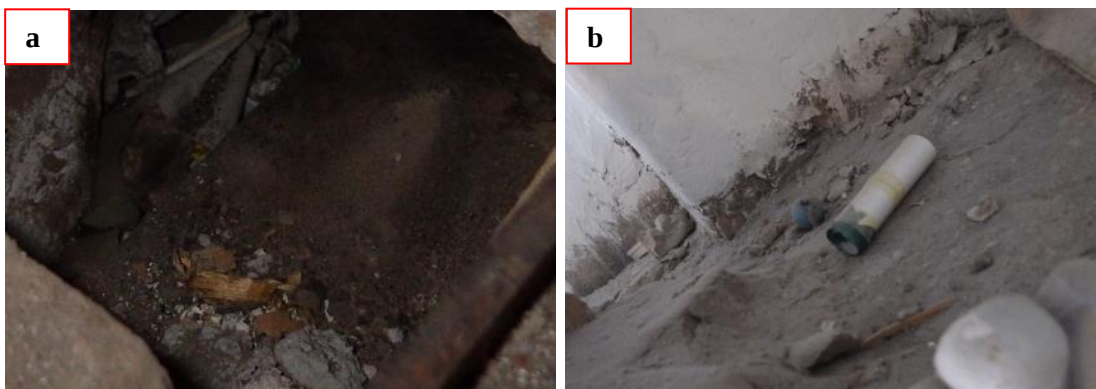
**Kuvat 74 a ja b.** Uunien sisäosissa on epäpuhtauslähteitä (a) ja uunin päällä runsaasti pölyä (b).

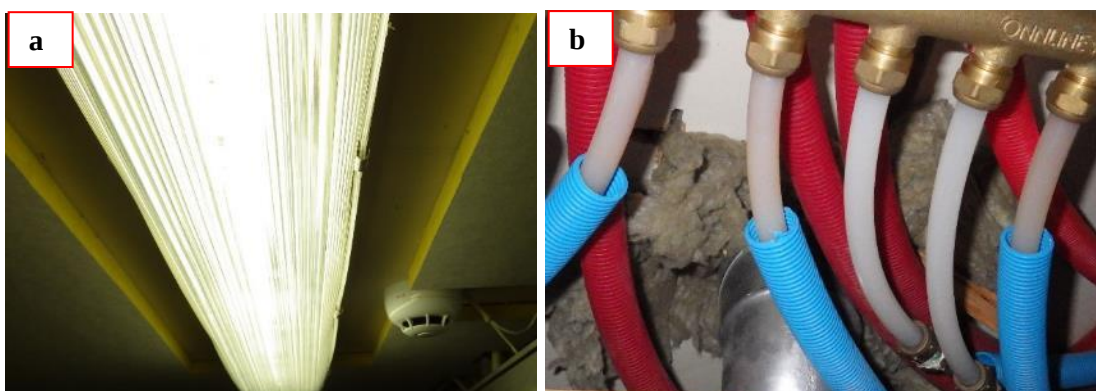
**Kuvat 75 a ja b.** IV-huoneen akustiikkalevytyksen avoimista reunoista (a) ja mm. matalan osan alaslaskutilassa olevista mineraalivillatilkkeistä voi irrota mineraalivillakuituja sisäilmaan (b). Mineraalivillakuituja todettiin myös tuloilmakanavasta otetussa näytteessä (luku 11.2), joten ilmanvaihtojärjestelmässä saattaa olla mineraalivillakuitulähde.

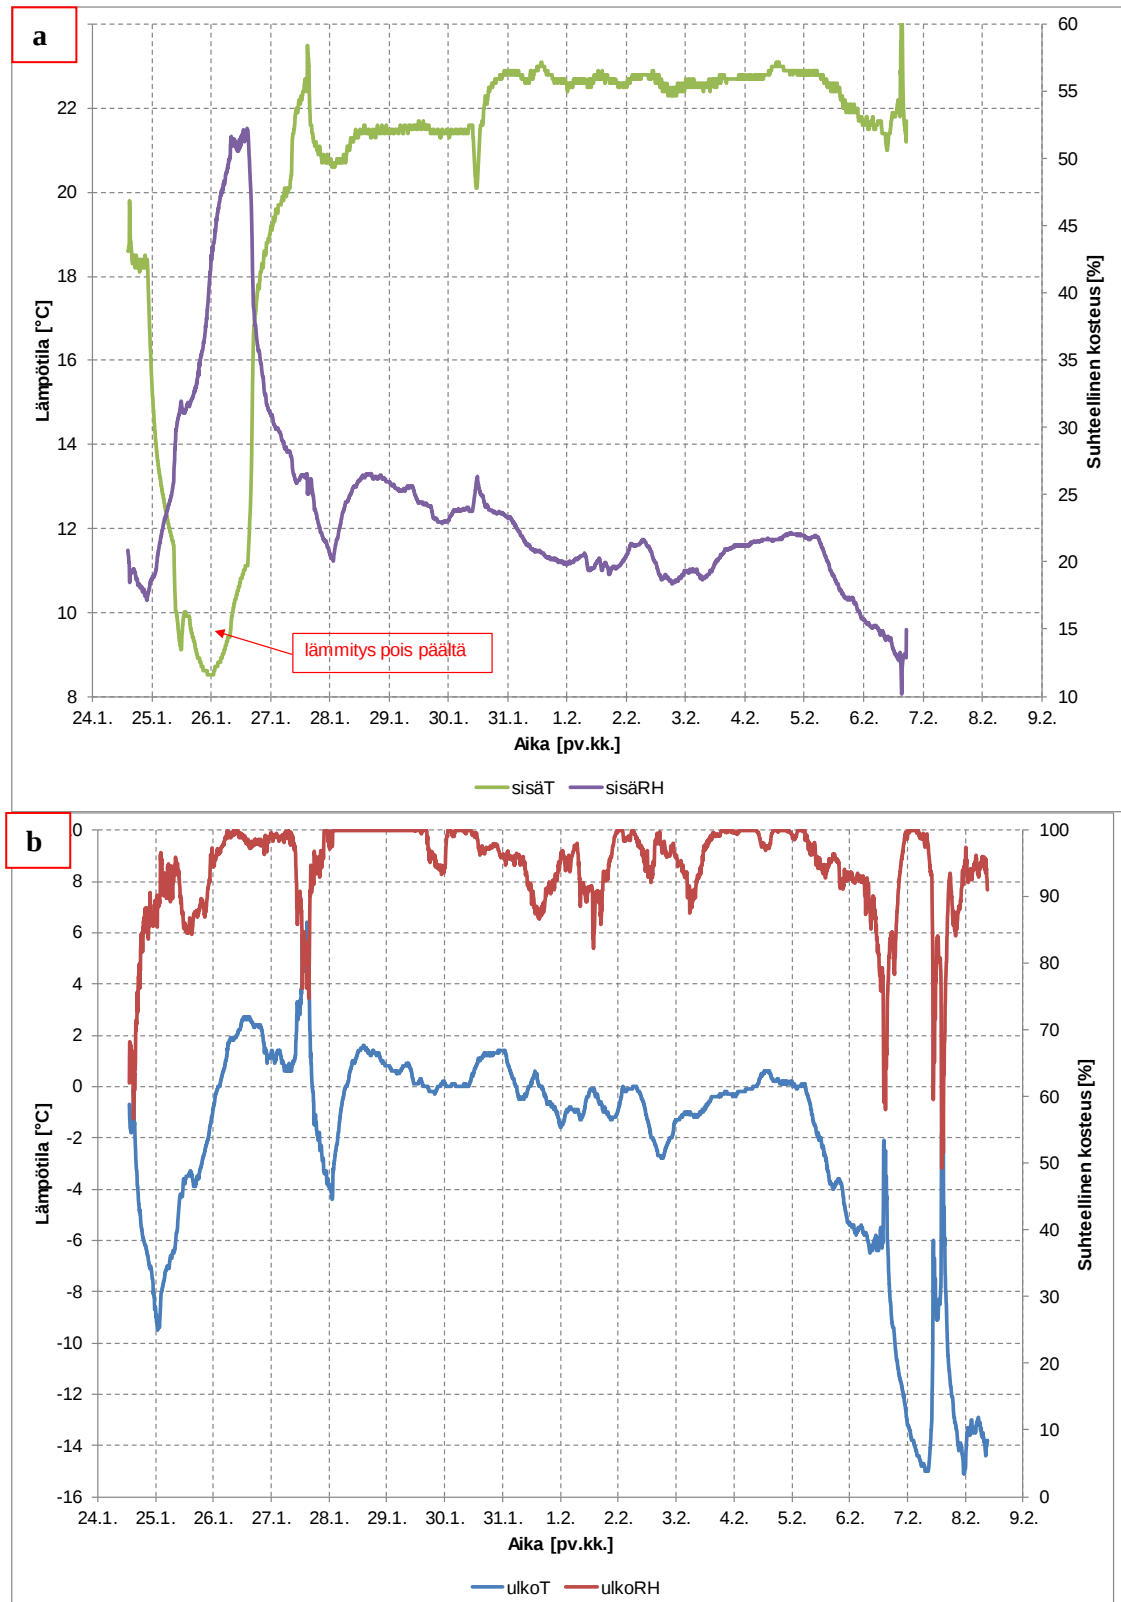
Alakerran lattiapinnat olivat viileät, mikä huomattiin myös viiltomittausten yhteydessä. Ensimmäisen kerroksen lattianrajassa lämpötilat olivat 14-16 °C, toisessa kerroksessa 21 °C. Sisäilman lämpötilaa ja kosteutta mitattiin ensimmäisessä kerroksessa, huoneiden 5 ja 6 välissä (kuvaaja 5).

**Kuvaaja 5.** Sisäilman (a) ja ulkoilman (b) lämpötila ja suhteellinen kosteus aikavälillä 24.1.2017 - 6.2.2017 ensimmäisen kerroksen huoneiden 5 ja 6 välillä. Kuvaajassa näkyy lyhyt ajanjakso, jolloin lämmitys oli pois päältä rakennuksessa.
