Kuntoarvio RS¹⁵

Oitbacka skola

Österbyntie 746, 02510 Oitmäki

Tarkastuspäivä 31.5.2021 | Raportointipäivä 23.6.2021

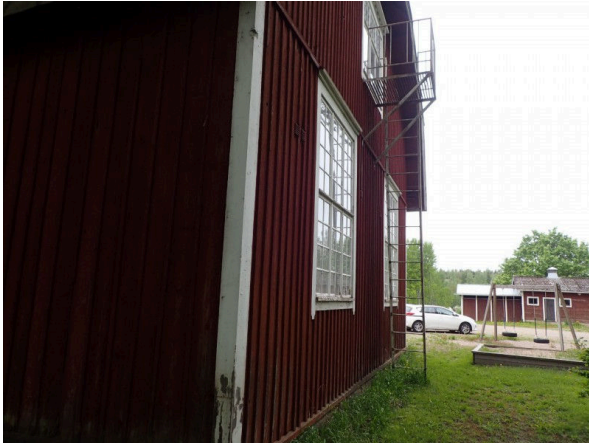
Syöksytorvien alle ei ole asennettu sadevesikaivoja. Vesiä pääsee valumaan vierustalle, mikä lisää perustusten kosteusrasitusta.

2. Yleiskuva rakennuksen vierustasta.

- Puuston ja pensaiden harvennus 1-2 kertaa jakson aikana (ei PTS:ssä)

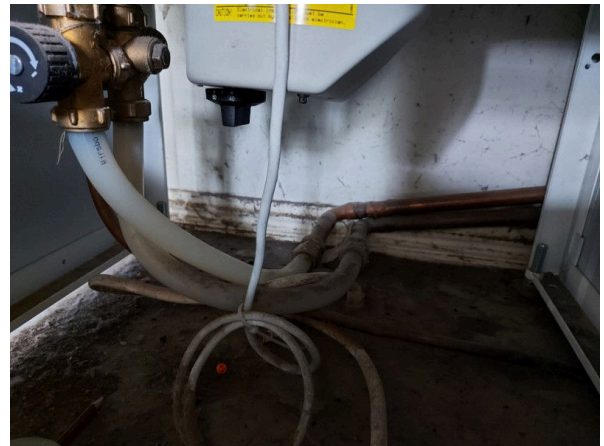
26. Varaajan alla on säätimet veden lämpötilalle.

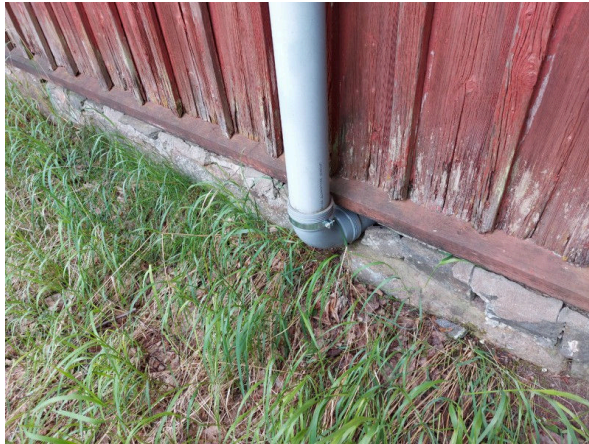
28. Viemärin tuuletusputki talon ulkopuolella.

- Viemärit kuvataan (myös ennakoiva huoltotoimenpide). Tarkemmin Raksystems.fi, Putkistojen kuntotutkimukset.
