# Kuntoarvio RS<sup>15</sup>

Rakennustekniikka, LVI- ja sähköjärjestelmät

**Opettaja Asunnot, Oitbacka**

Tarkastuspäivä 7.6.2021 | Raportointipäivä 23.6.2021

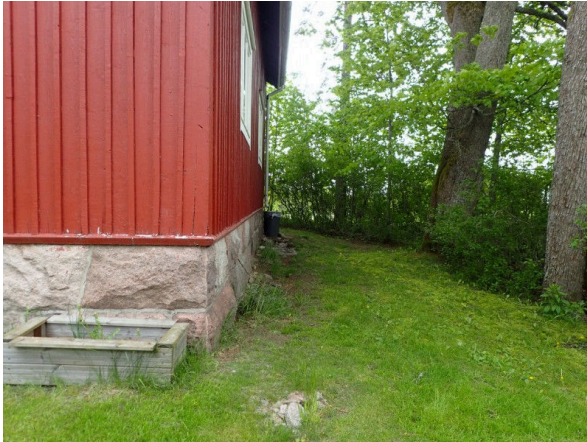
1. Rakennuksen vierustaa.

Kiinteistö sijaitsee suhteellisen tasaisella tontilla. Vierustoilla nurmialue tai kasvillisuus on kiinni sokkelissa. Kohteen salaojista ja niiden kunnosta tai olemassa olostä ei saatu tietoa.

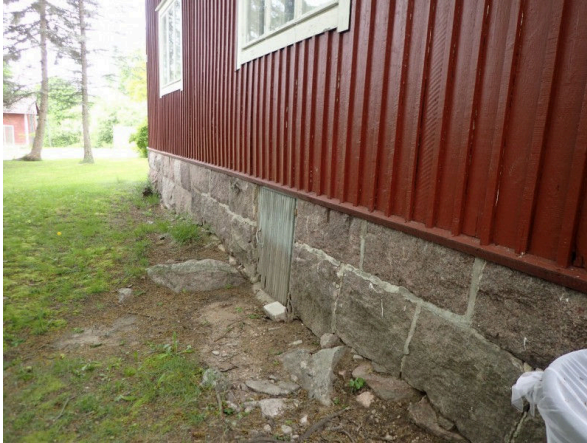
8. Perustukset ja sokkelit

Perustusrakenteissa ei havaittu tarkastuskäynnin aikana rakenteellisesti korjausta vaativia vaurioita tai puutteita.

- Ei toimenpiteitä.

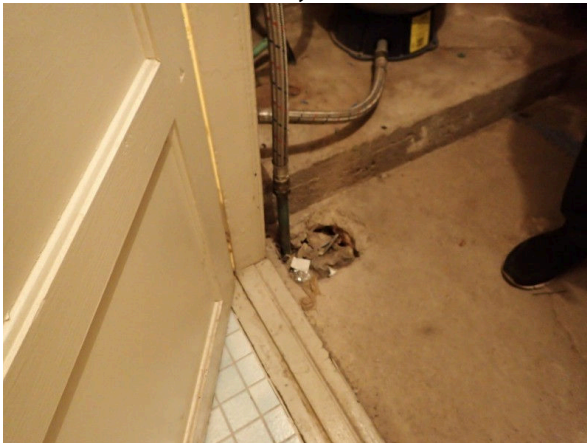
12. Kellarin lattiassa on reikä.

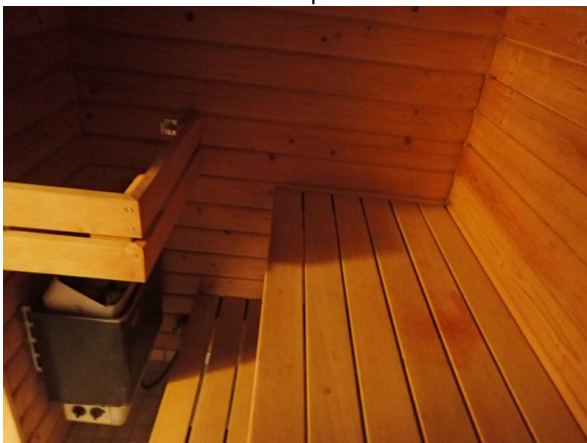
21. Kellarin sauna.

Rakennuksen saunaosasto on välttävissä kunnossa. Laattoja on irti, seinässä on halkeamia ja tuulikaapissa on kosteusvauriojälkiä. Suositellaan remontoimaan saunaosasto ja muut märkätilat taloteknisten uusimistöiden yhteydessä.

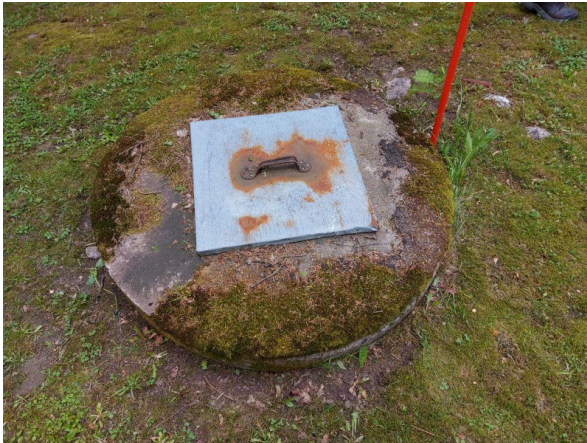
31. Porakaivo.

Pihalla on oma porakaivo. Veden kulutusta ei saadun tiedon mukaan mitata, mutta kellarissa on kaksi vesimittaria. Kellarissa on veden puhdistuslaitteisto (UV laitteisto).

- Ei toimenpiteitä.

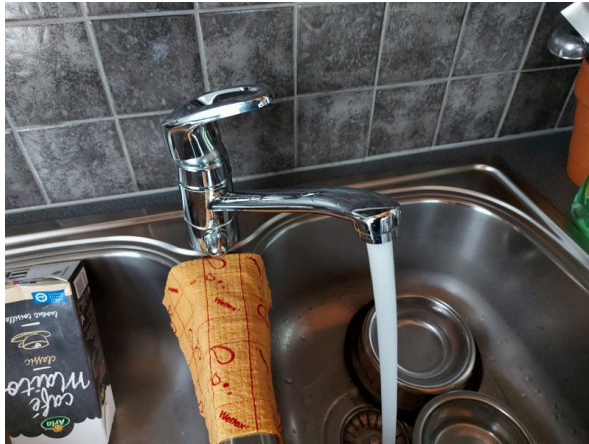
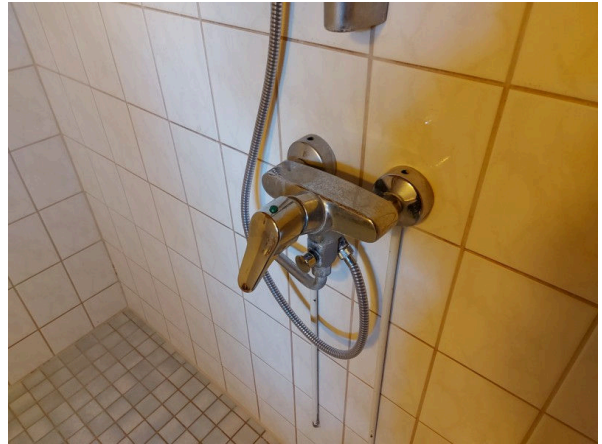
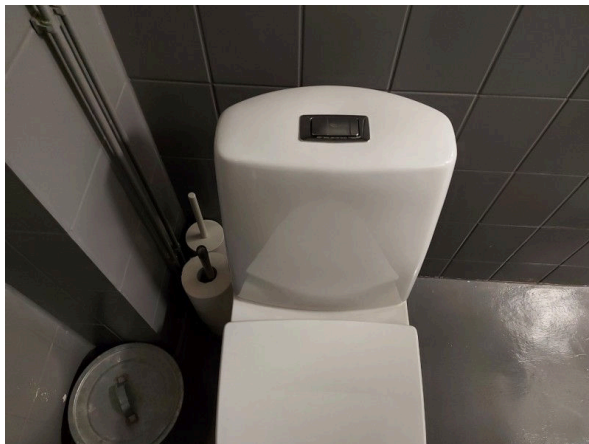
39. Keittiöhana.

40. Suihkusekoittaja saunaosastolla.

41. Uusi WC istuin asunnossa.

- Vesi- ja viemärikalusteita uusitaan toistaiseksi tarpeen mukaan yksitellen tai esimerkiksi kylpyhuoneremonttien yhteydessä (huoltotoimenpiteitä, ei esitetä PTS taulukossa).

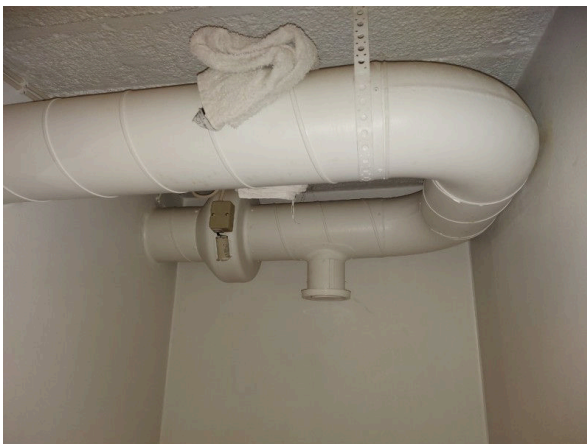
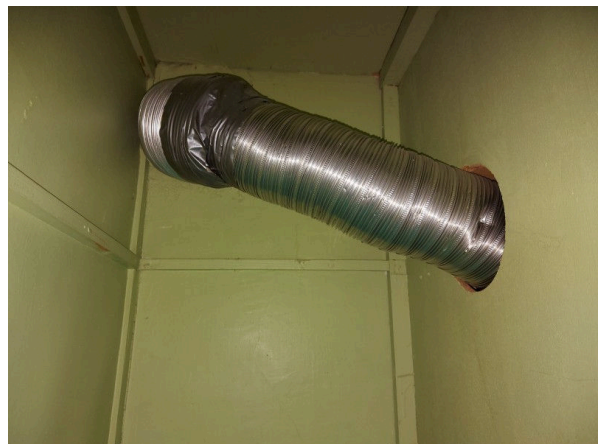
44. Ilmanvaihtokanavaa saunaosastolla.

45. Yläkerran huoneiston keittiön poistoputki.

- Ilmanvaihtokanavien nuohous tarvittaessa (huoltotoimenpide, ei PTS taulukossa).

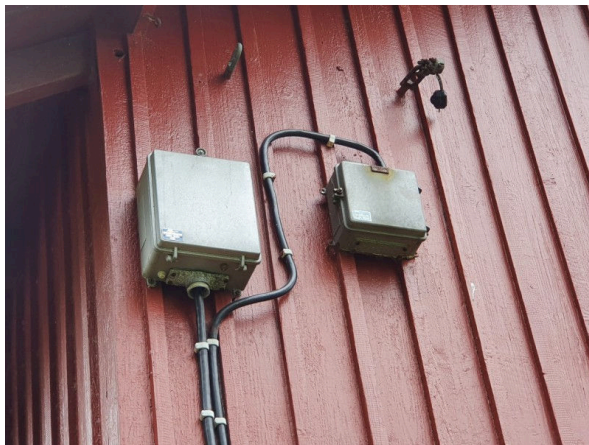
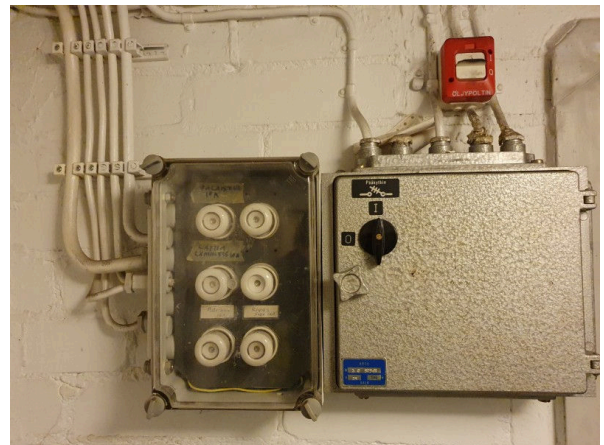
52. Sähkölittymä ulkoseinällä.

53. Kellarin sähkökeskus.

- Keskusten uusiminen nousujohtoiseen.

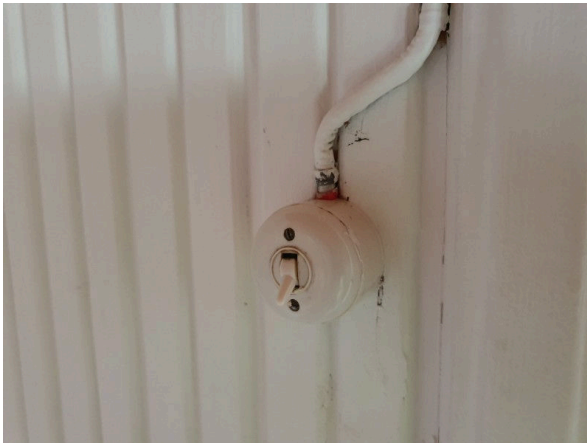
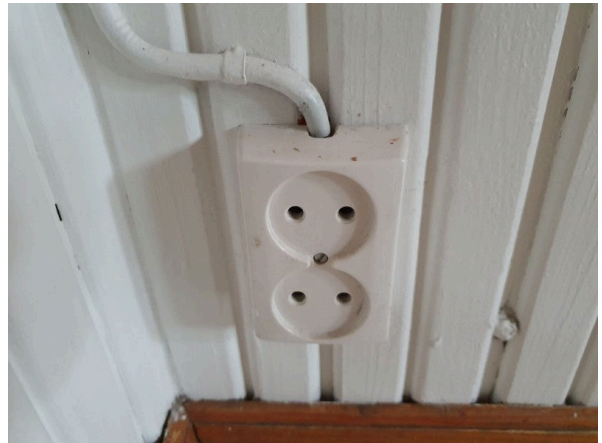
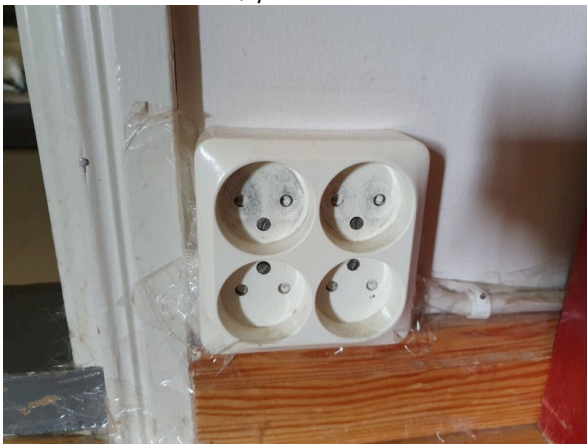
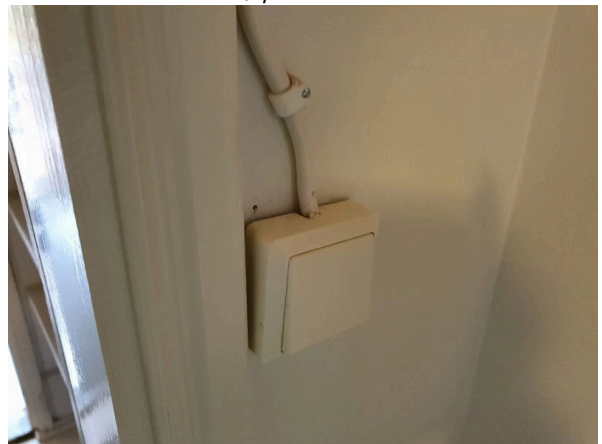
58. Sähkökalusteita, yläkerta.

59. Sähkökalusteita, yläkerta.

60. Sähkökalusteita, alakerta.

61. Sähkökalusteita, alakerta.

- Yläkerran huoneiston sähkösaneeraus (ryhmäjohdot, sähkökalusteet, valaisimet).

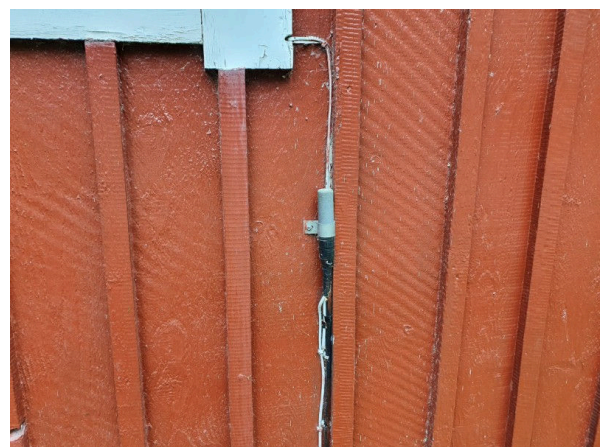
73. Puhelinliittymä ulkoseinällä.

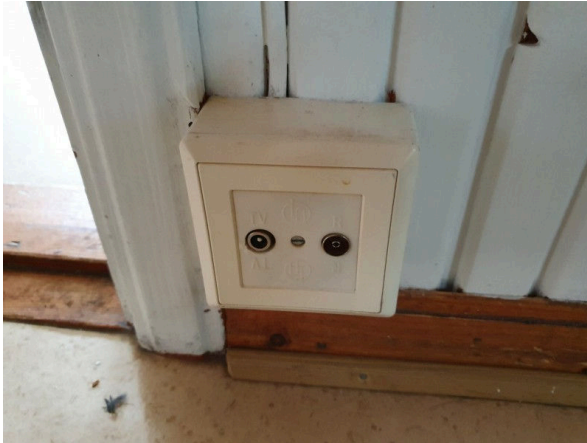
74. Antennipiste.

- Antennijärjestelmän uusiminen.

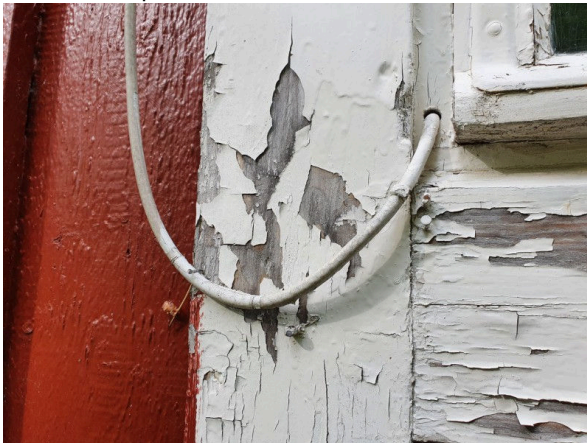
76. Antennijohdotus on tehty ulkoseinää pitkin.
