Kuntoarvio

Kesälä
Kivisillantie 20
02400 Kirkkonummi

Tarkastuspäivä
12/02/2025

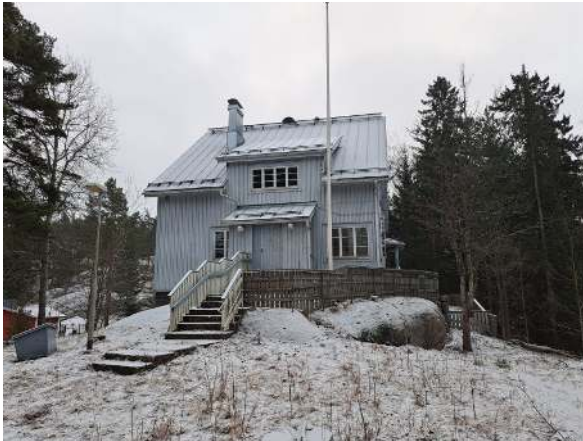
1. Rakennus sijaitsee kallion päällä muuta maastoa korkeammalla.

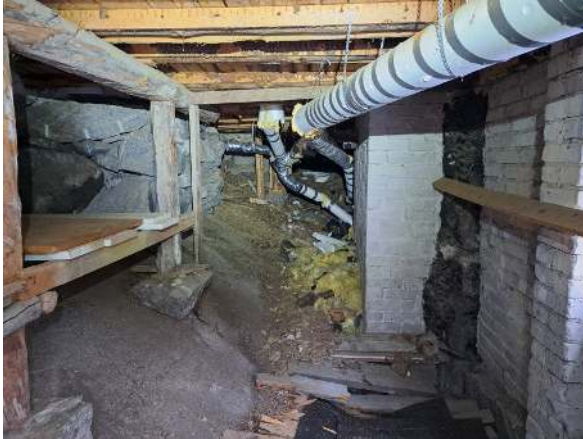
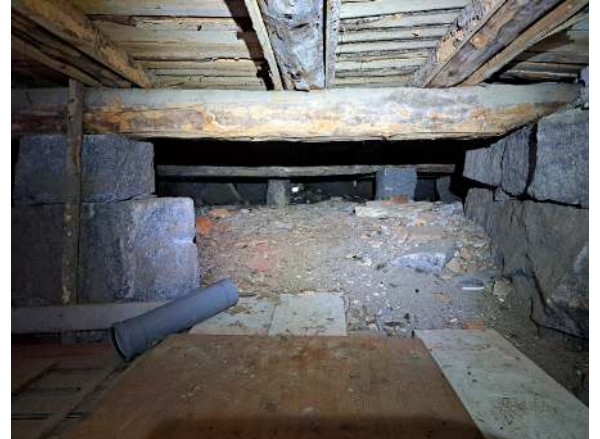
16. Kuvaa tuulettuvasta alapohjatilasta.

17. Kuvaa tuulettuvasta alapohjatilasta.

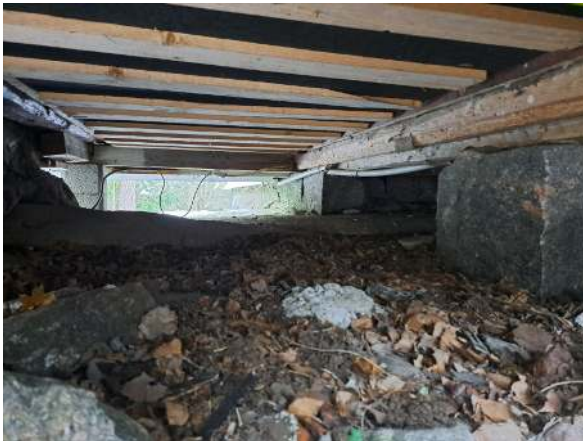
18. Kuvaa tuulettuvasta alapohjatilassa sisäänkäynnin alta.

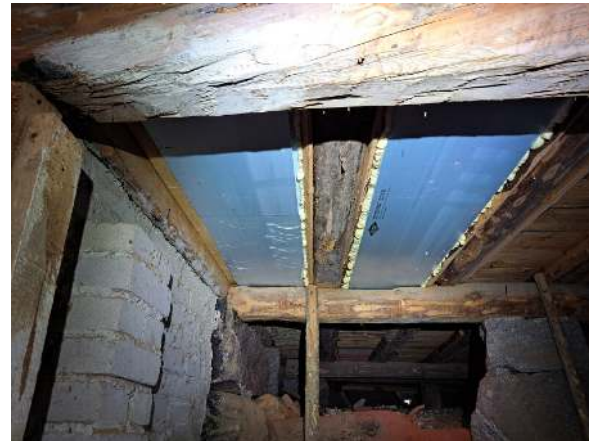
19. Alapohjan rakenteita korjattu.

- Orgaanisen materiaalin poistaminen alapohjatilasta (huoltotyö, ei PTS:ssä).
- Alapohjarakenteen uudistaminen (suuntaa-antava kustannus, joka tarkentuu suunnitelman ja korjaustavan mukaan).

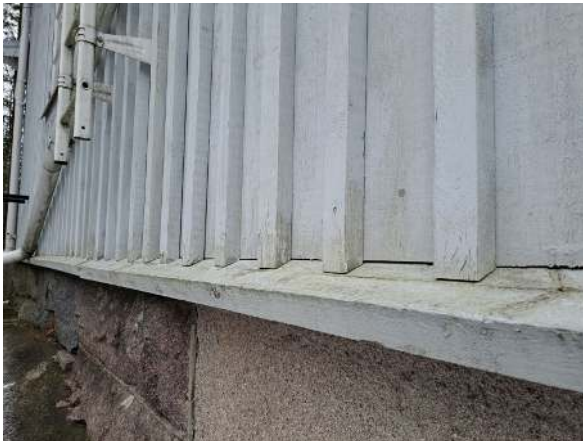
29. Verhouksen alaosissa kulumaa.

- Julkisivun puuosien huoltomaalaus.

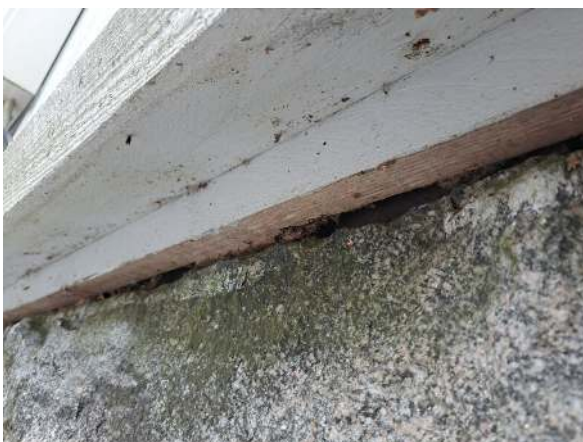
31. Paikoin tuuletusväli on matala.

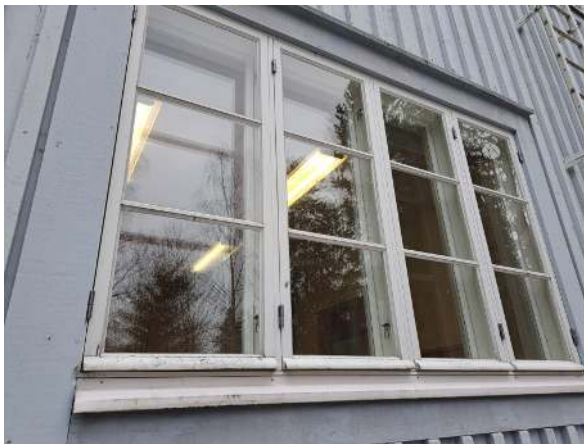
32. Ikkunat ovat MSE -tyyppiset. Ulkopinta on puurakenteinen.

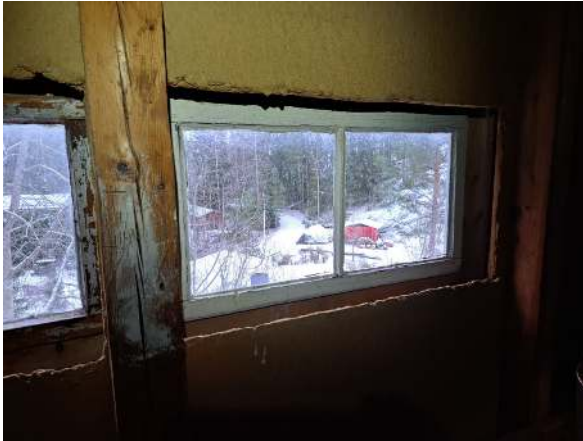
36. Ullakkotilassa vanhat ikkunat.

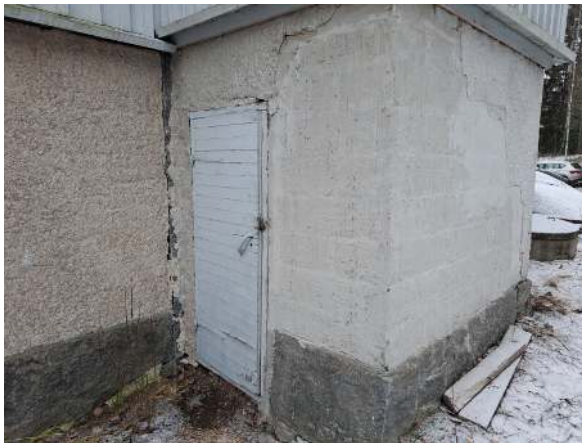
40. Tekninen tila / vesipumpputilan ovi.

- Ulko-ovien kunnossapitokorjauksia, sisältäen mm. pintakäsittelyt, tiivisteiden uusimisen ja tarvittavat säätötoimenpiteet.
- Teknisen tilan oven uudistaminen.

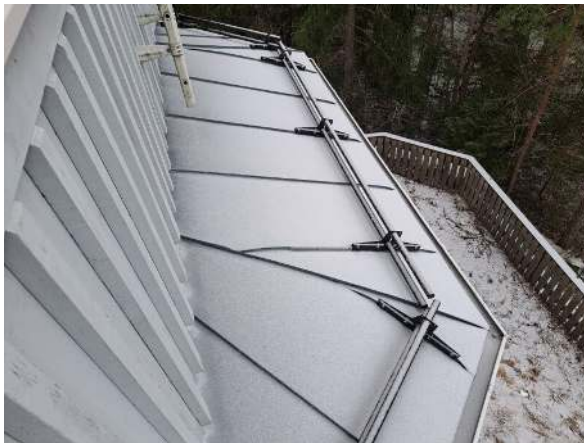
44. Terrassin osan kattoa.

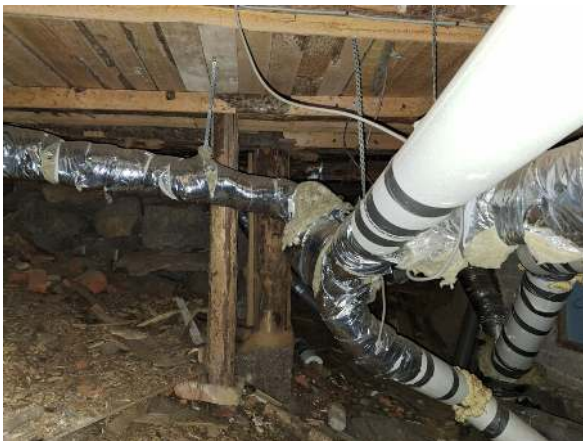
Vesijohtojen tai viemärien eristyksissä ei havaittu merkittäviä puutteita. Paikoin eristeitä oli hieman revitty. Luultavasti eläimillä on ollut pääsy ylä- ja alapohjatilaan.

77. Viemärien eristystä talon alla.

- Putkistoeristystä (lähinnä viemärien) voidaan korjata tarpeen mukaan (normaalia ylläpitoa, eikä kustannuksia merkitä ennakoivasti PTS-taulukkoon).

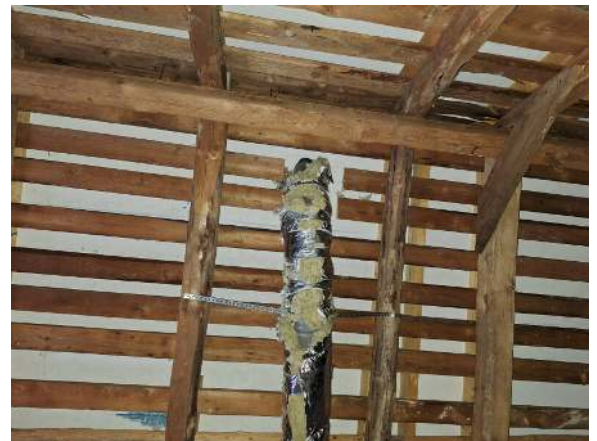
78. Viemäriin tuuletusputken eristys.
