Kuntoarvio RS¹⁵

Kesälä

Kivisillantie 20, 02400 Kirkkonummi

Tarkastuspäivä 7.7.2020 | Raportointipäivä 12.8.2020

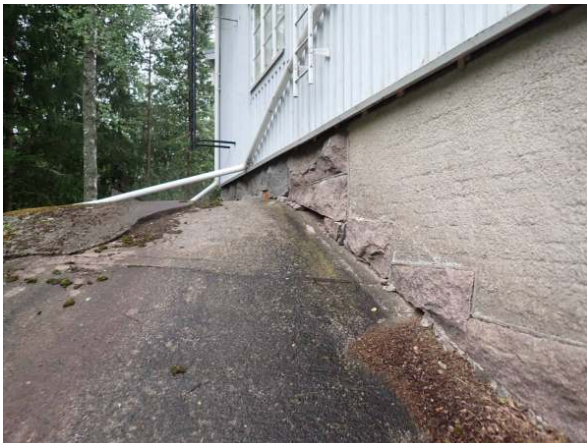
1. Rakennuksen vierustalla on laajalti kalliota.

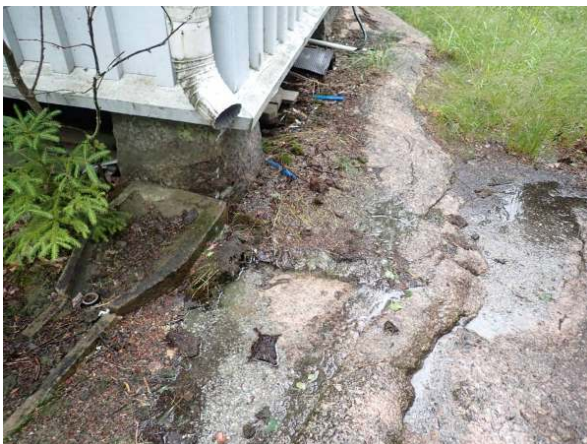
3. Sadevesiä ohjautuu vierustalle etupihan puolella.

- Kattovesien poisohjauksen parantaminen etupihan osalla lisäämällä jatkoputki syöksytorven alaosaan.

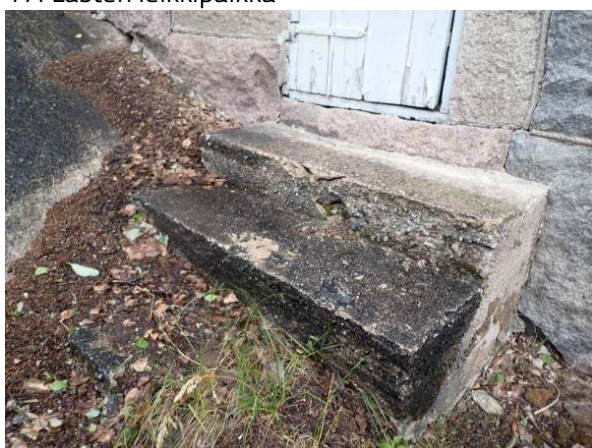
19. Alapohjatilaan johtava porrasaskelma.

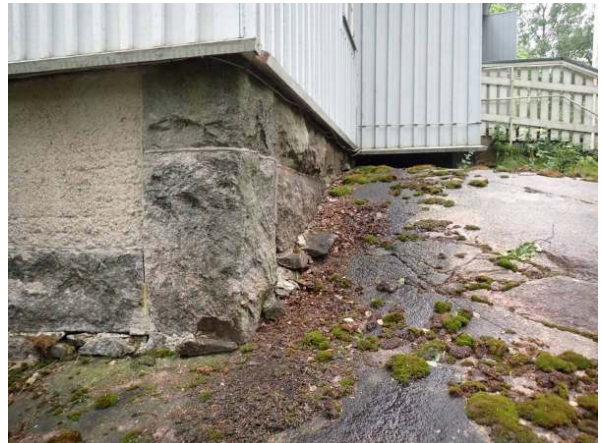
23. Perustuksia on asennettu kallion päälle.

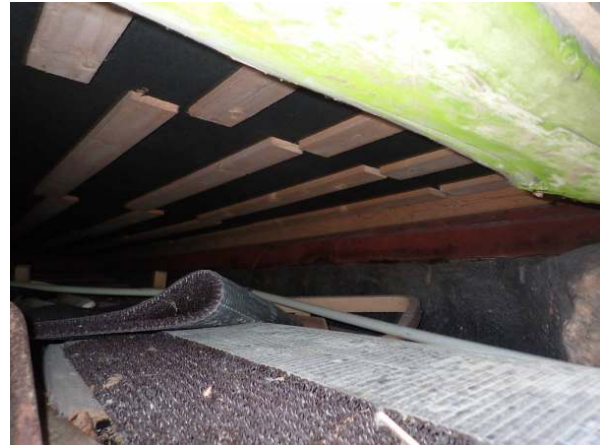
25. Alapohjarakennetta on uusittu kuistin alapuolelta.

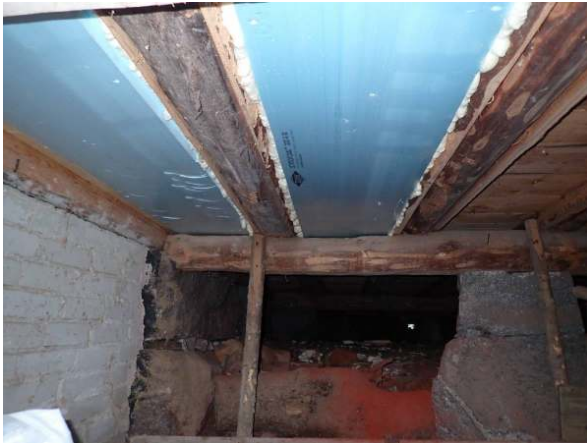
26. Alapohjarakennetta on korjattu tai lisäeristetty.

- Rakennusjätteen poistaminen alapohjatilasta.
- Alapohjarakenteen kuntotutkimus.

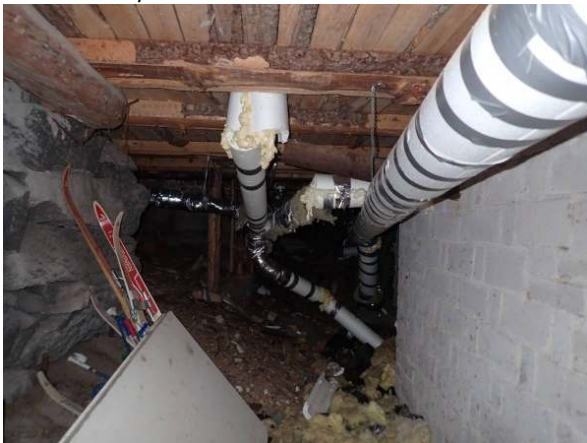
28. Alapohjatilassa olevia viemäriputkia.

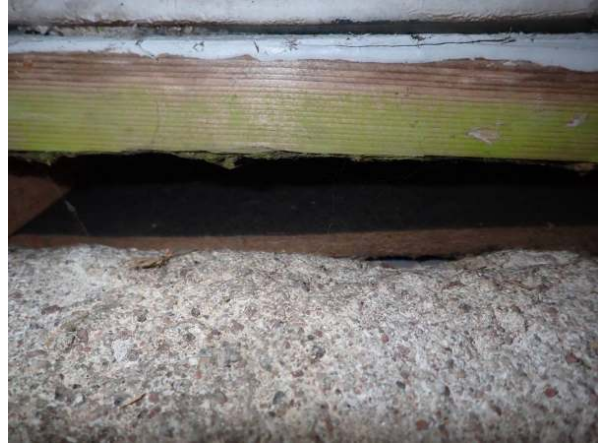
31. Ulkoseinässä on tuuletusrako

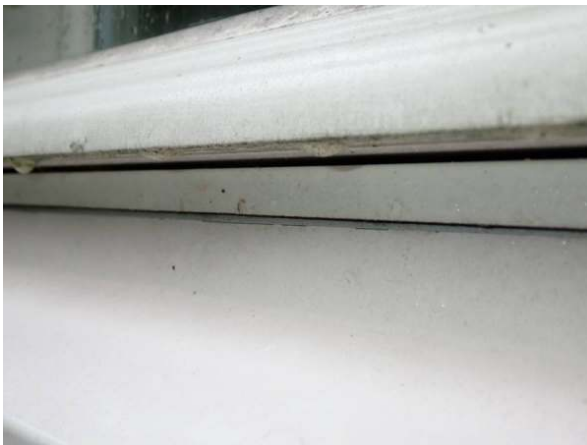
36. Vesipellityksien asennuksissa on paikoin puutteita.

- Ikkunoiden huoltokierros (lukitukset, säädöt, tiivistykset).
- Vesipeltien kiinnitysten korjaamista ja reunojen tiivistämistä.

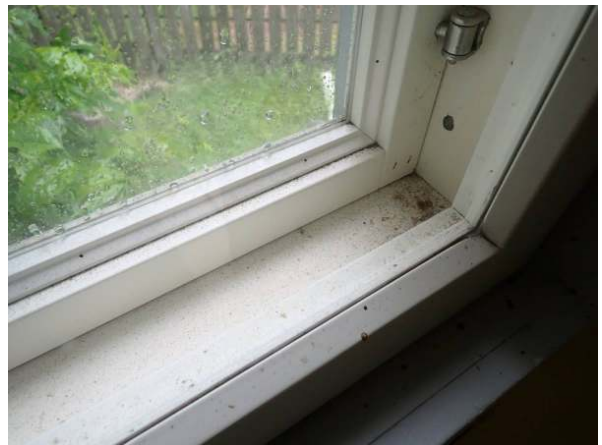
37. Ikkunarakennetta uusitun ikkunan osalla.

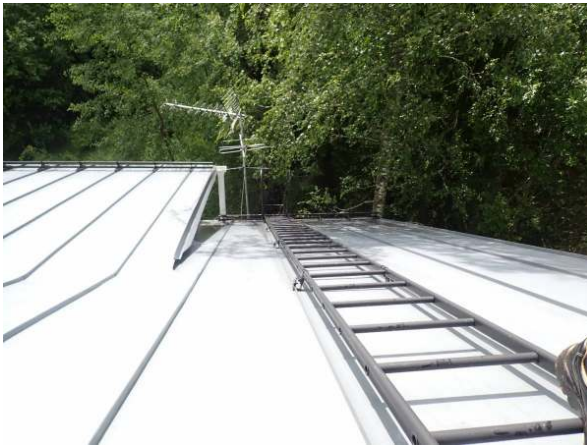
44. Katolla on uusitut lapetikkaat.

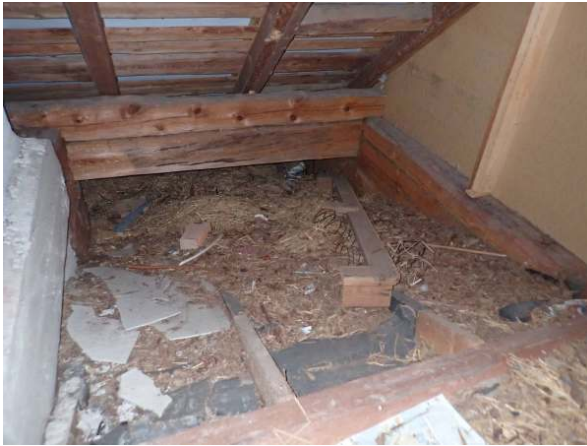
50. Yläpohjatilassa on eristeenä eri vanhoja materiaaleja.

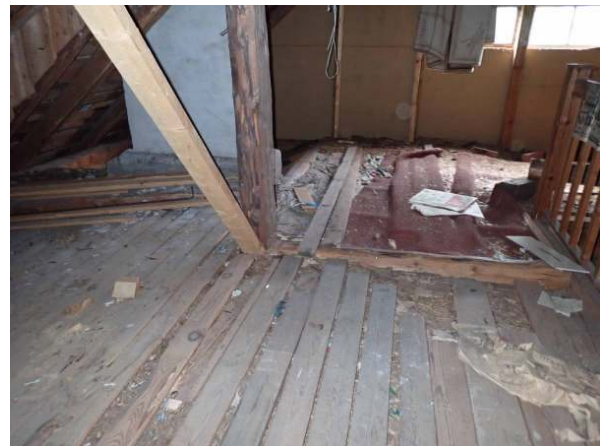
53. Yläpohjarakenteen päällä on osittain laudoitusta.

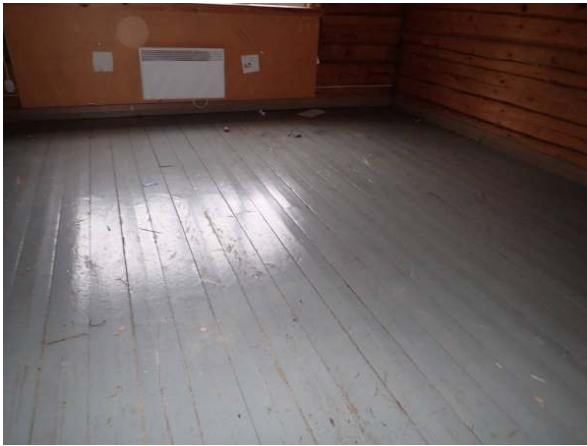
54. Sisätiloissa on laualattiaa.

- Sisätilojen pintakunnostuksia tarpeen ja vaatimusten mukaan.

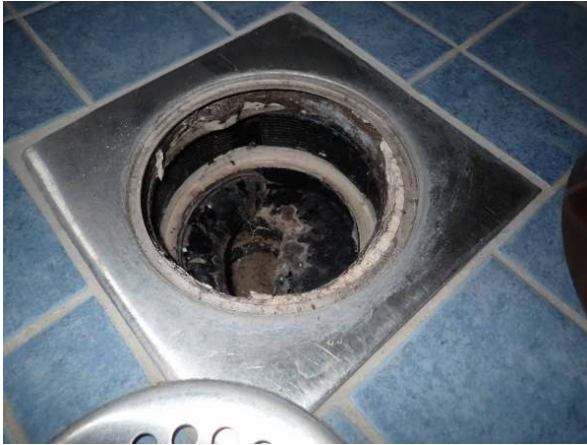
58. Lattiakaivossa on säädettävä kiristysrenkas, joka ei kuulu lattiakaivo malliin joten sen tiiveys tulisi varmistaa ennen tilan käyttöönottoa.

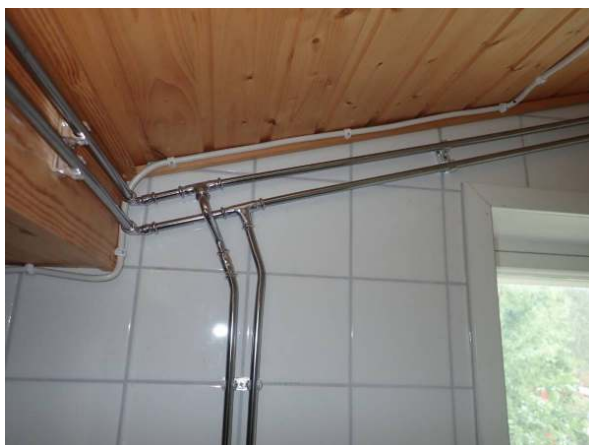
Vesijohdot ovat osin kuparia ja osin muoviputkea. Vesijohdot on uusittu todennäköisesti 2000 luvun jälkeiseltä ajalta, vanhempia johtoja ei havaittu.

62. Vesijohdot ovat pääosin kromattua kuparia.

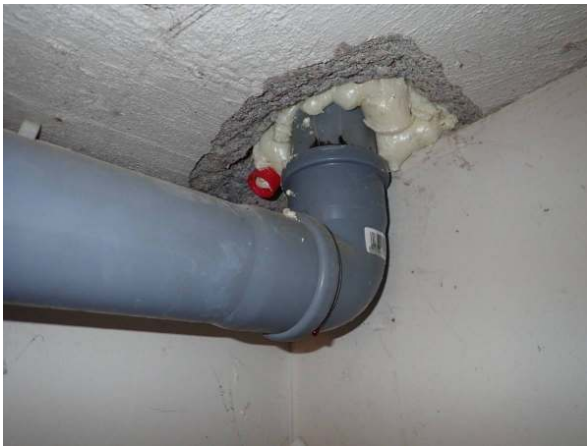
Viemärit ovat materiaaliltaan muovia ja 2000 luvun jälkeiseltä ajalta. Rakennuksen vieressä on umpisäiliö jätevedelle.

63. Viemärit ovat muovia.

- Viemärit kuvataan (myös ennakoiva huoltotoimenpide). Tarkemmin Raksystems.fi, Putkistojen kuntotutkimukset.

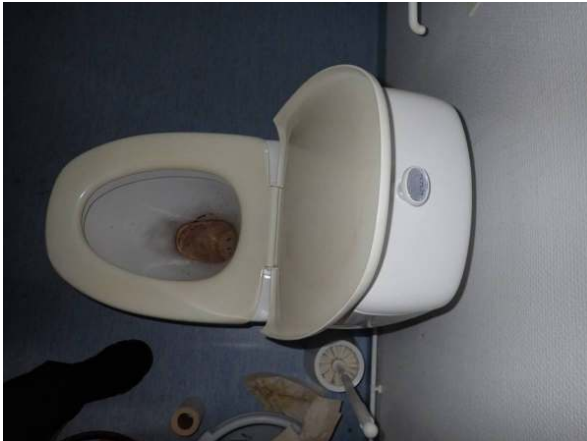
65. WC istuin 2. kerroksen WC tilassa.

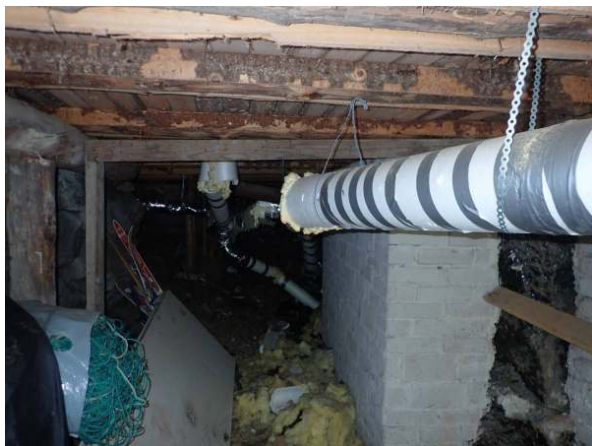
69. Alapohjan viemärit on eristetty.

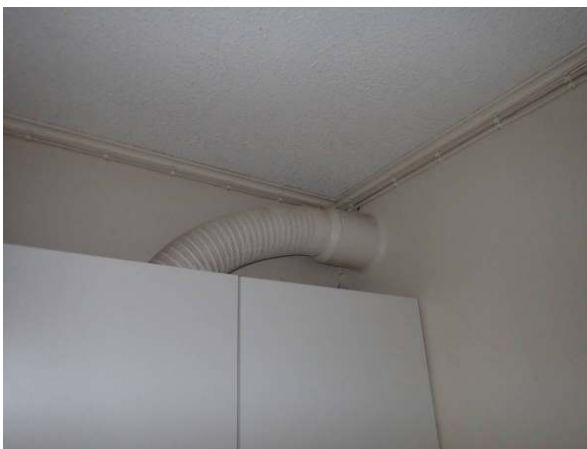
Ilmanvaihtokanavat ovat havaituin osin ehjät. Kanavat on eristetty ullakolla.

70. Ilmanvaihtokanava keittiön liesituulettimelta.

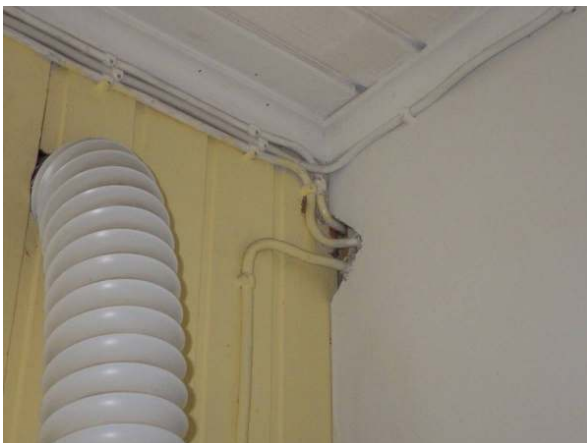
80. Kaapeliläpiviennit tulee tarkastaa ja tiivistää.

- Läpivientien tarkastus ja tiivistys.

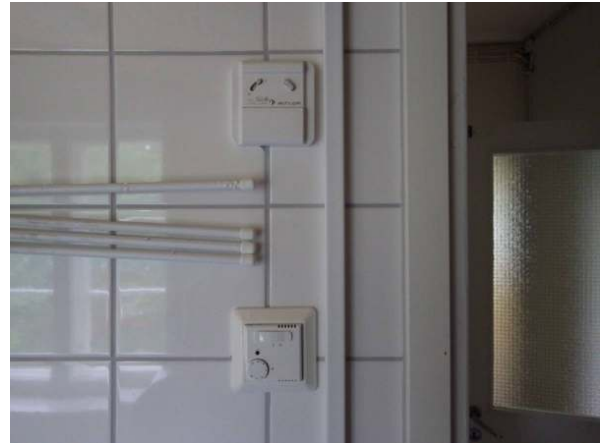
86. ...ja pesuhuoneessa lattialämmitys.

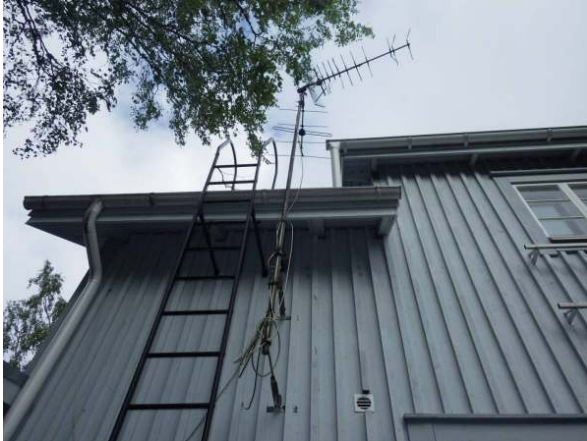
87. Harava-antenni rakennuksen katolla.
