## Kuntotutkimus

**Pellava  
Volsintie 76  
02400 Kirkkonummi**

**21.3.2024**

**Kohde:** Pellava  
Volsintie 76  
02400 Kirkkonummi

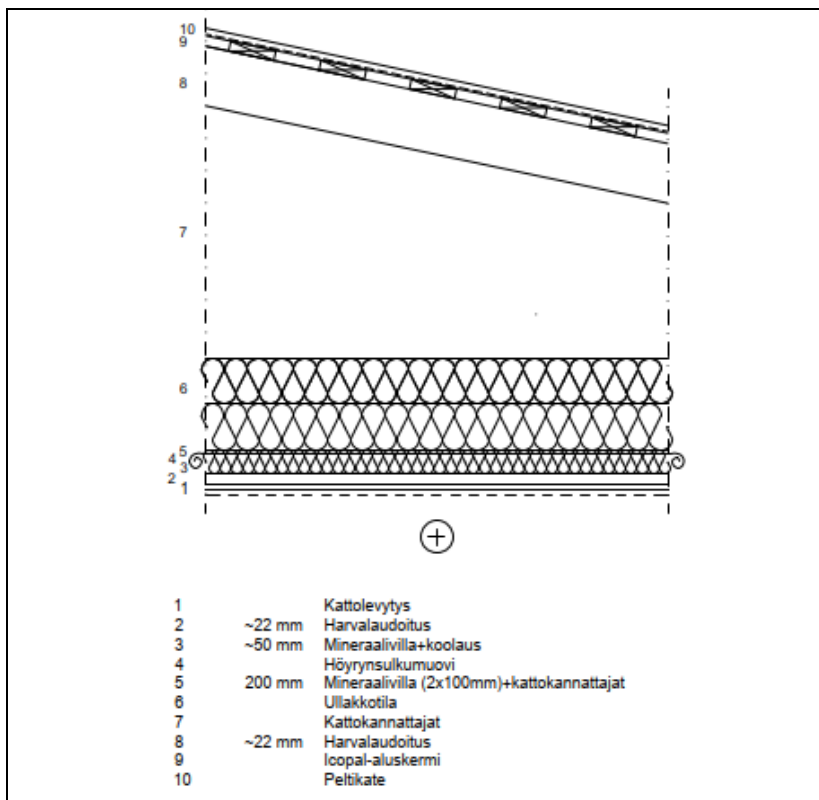
Rakenneavaus tehtiin kohtaan, jossa rakennuksen ulkopuolelta tehdyn havainnoinnin perusteella vaikutti olevan riski, että viistosade pääsee kastelemaan rakennetta (kuva 3). Rakenne oli tutkitulle syvyydelle (eristetila) asti lähtötietojen mukainen (kuvat 4-5).

*Kuva 4. Leikkauskuva yläpohjarakenteesta salin 2 kohdalla. Kuva on kopioitu Vahanen Oy:n (1.12.2014) tutkimusselostuksesta.*
