# TUTKIMUSSELOSTUS

LPK PELLAVA, KIRKKONUMMI  
SISÄILMA- JA RAKENNETEKNINEN KUNTOTUTKIMUS

1.12.2014

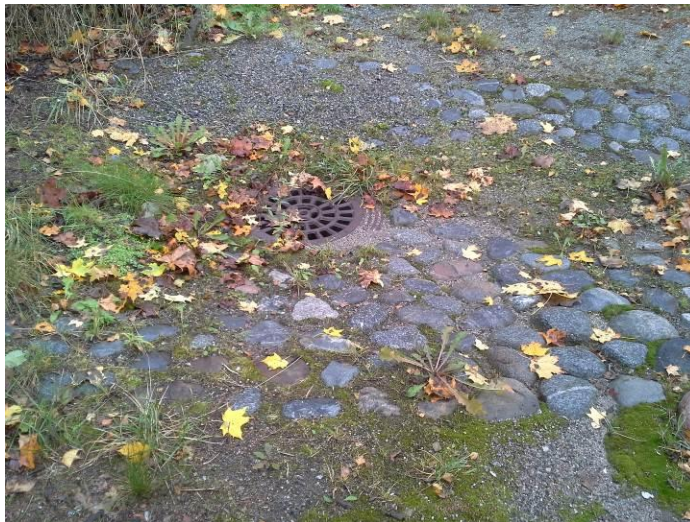
**Kuva 19.** Pohjois-/luoteispuolen piha-alueella on ritaläkännellinen sadevesikaivo.

Syöksytorvilta maahan tippuva roiskevesi lisää perustusten kosteusrasitustasoa. Suosittelemme jatkamaan olemassa olevia syöksytorvia maahan asti ja parantamaan vedenohjausta syöksytorvilta pois rakennuksen vierustoilta mm. betonisten loiskekuppien ja kourujen avulla, jotta roiskevedet eivät kastele perustusrakenteita vaan vesi poistuu hallitusti rännikaivojen kautta.

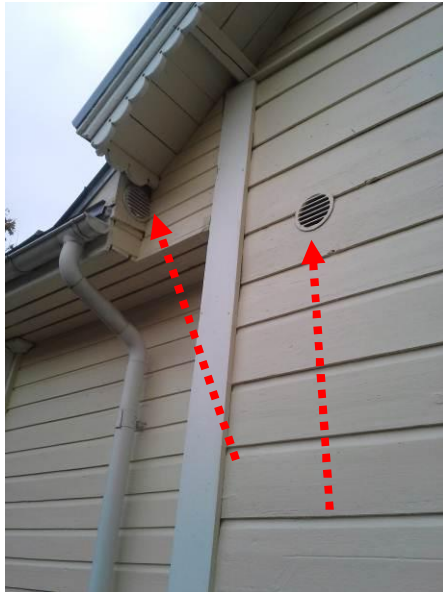
**Kuva 23.** Rakennuksen kaakkoispuolella on ullakolle menevät tuuletussäleiköt.

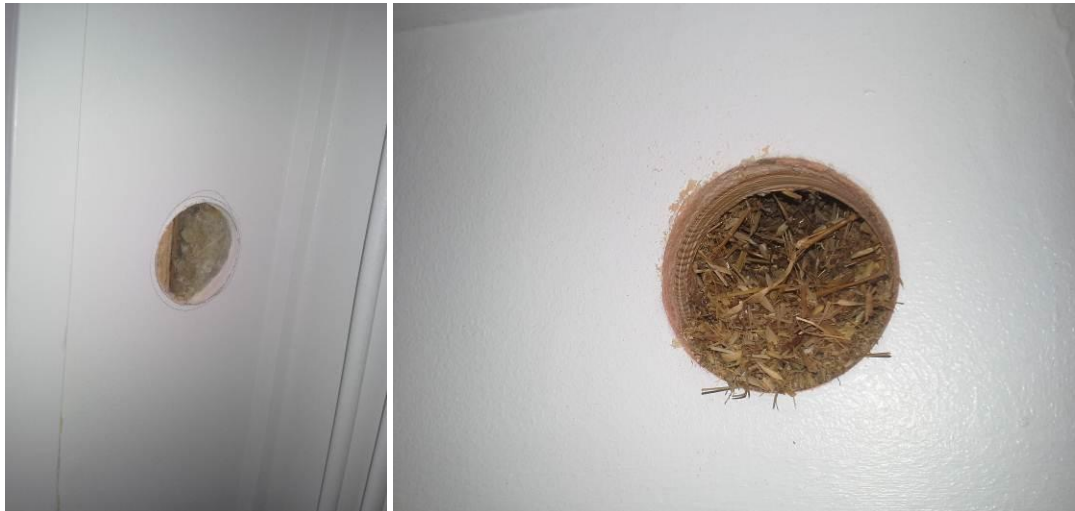
Ulkoseinän rakennetyyppi yleensä sisältä ulospäin lueteltuna rakenneavauksesta tar-kastettuna, ks. kuvat 24 ja 25:

**Kuvat 24 ja 25.** Ulkoseinän sisäpuoliset rakenneavaukset RAK 2 (vasen kuva) ja RAK 11 (oikea kuva). Alakerrassa lisälämmöneristeenä on käytetty mineraalivillaa ja yläker-rassa olkea.

Sisäilman laadun parantaminen edellyttää ulkoseinien sisäpuolisen verhouksen, tervapaperin ja lisälämmöneristekerroksen purkamista puhtaaseen hirsipintaan asti sekä kappaleessa 5.2 esitetyt toimenpiteet julkisivun puolelta. Hirsipinta tulee puhdistaa imuroimalla ja tarpeen mukaan mekaanisesti niiltä osin kun vaurioita havaitaan. Erkerirakenteiden osalta ulkoseinän alaosien ja alapohjarakenteen vaurioituminen huomioiden lämmöneristekerroksen uusiminen on suositeltava toteuttaa korjaustöiden yhteydessä. Ulkoseinien alaosissa todetut lahovaurioituneet osat edellyttävät purkamista sekä rakenteen toteutuksen parantamista (sokkelin/alajuoksen korotus ainakin erkerirakenteiden kohdalta).

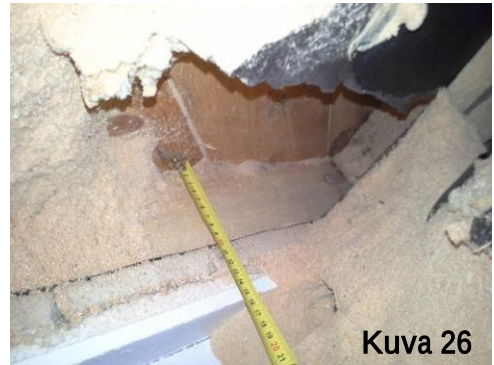
Kuva 26

Ulkoseinän rakennetyyppi lounaispuolen erkkerin kohdalla (RAK 1) sisältä ulospäin lueteltuna rakenneavauksesta tarkastettuna, ks. kuva 26:

- Maali ja tasoite
- Kipsilevy ~13 mm
- Lastulevy ~12 mm
- Vaakalaudoitus ~22 mm
- Tervapaperi (sisältää PAH-yhdisteitä)
- Pystyrunko 50x100 ja purueriste ~100 mm
- Tervapaperi (sisältää PAH-yhdisteitä)
- Vinolaudoitus ~22 mm
- Julkisivulaudoitus

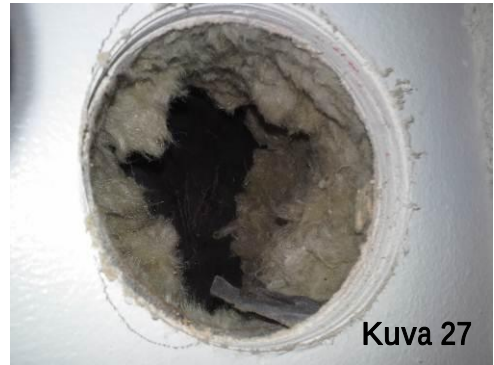
Kuva 27

Ulkoseinän rakennetyyppi pääsisäänkäynnin erkkerin kohdalla (RAK 4) sisältä ulospäin lueteltuna rakenneavauksesta tarkastettuna, ks. kuva 27:

- Maali ja tasoite
- Kipsilevy ~13 mm
- Tervapaperi
- Pystyrunko ja mineraalivilla ~115 mm
- Tervapaperi
- Julkisivulaudoitus

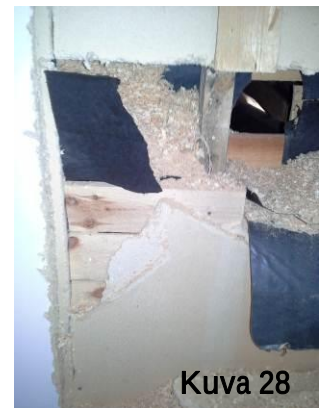
Kuva 28

Ulkoseinän rakennetyyppi 2. kerroksessa ullakkotilan ja sisätilan välissä (RAK 5) sisältä ulospäin lueteltuna rakenneavauksesta tarkastettuna, ks. kuva 28:

- Maali ja tasoite
- Lastulevy ~12 mm
- Ilmaväli ~20 mm
- Lastulevy ~12 mm
- Vaakalaudoitus ~22 mm
- Tervapaperi (sisältää PAH-yhdisteitä)
- Pystyrunko 50x100 ja purueriste ~100 mm
- Tervapaperi (sisältää PAH-yhdisteitä)
- Vaakalaudoitus ~22 mm
- Kylmä ullakkotila

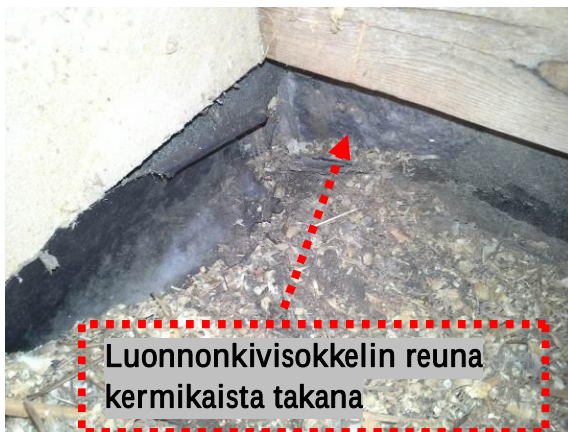
Luonnonkivisokkelin reuna  
kermikaista takana

**Kuva 42.** Rakenneavaus RAK 12 väliseinän ja alapohjan rakenneliittymään. Avauksesta todettiin, että hirsirakenteisen väliseinän alaosaan on luonnonkivisokkelia. Todennäköisesti ko. väliseinä on vanha ulkoseinän rakenne, jota on jäänyt rakennuksen sisään aiemman laajennuksen yhteydessä. Luonnonkivisokkelin reunassa on ylösnostokermikaista. Avauksessa havaittiin mikrobiperäistä hajua purukerroksen alaosaan. Luonnonkivisokkelin reunalle alapohjan betonilaatan väliin jäi noin 20 mm:n levyinen rako, jonka kautta on suora ilmayhteys maaperästä huonetilaan.

Väliseinien osalta suositellaan alapohjarakenteen purkutöiden jälkeen alaosien kunnon tarkastamista kattavasti ja jos paikallisia vaurioita todetaan, ne korjataan ja lisäksi alaosan sokkelin reunaa vasten oleva kermikaista puretaan ja väliseinärakenteet tiivistyskorjataan.

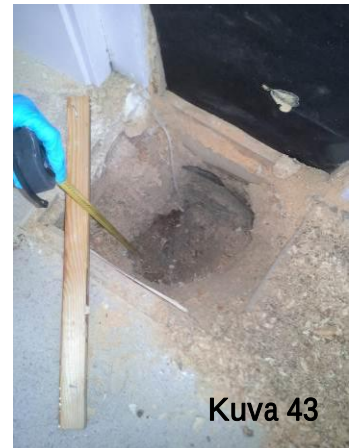
Kuva 43

Alapohjan rakennetyyppi yleensä (RAK 1 ja RAK 8) ylhäältä alaspäin lueteltuna, ks. kuva 43:

- Muovimatto
- Lastulevy ~12 mm
- Ponttilauta ~28 mm
- Lattiakoolaus ja purueriste ~100 mm
- Puurunko ja purueriste ~370 mm
- Bitumisively (haisee voimakkaasti PAH-yhdisteille)
- Betonilaatta ~50 mm
- Hieno hiekka (märkää)

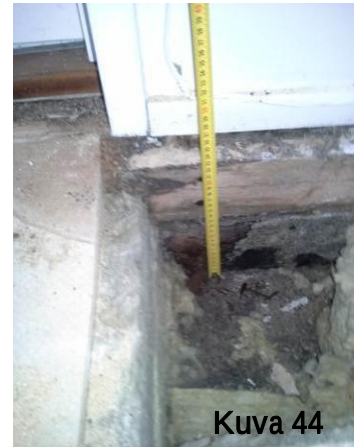
Kuva 44

Alapohjan rakennetyyppi pääsisäänkäynnin erkkerin kohdalla (RAK 4) ylhäältä alaspäin lueteltuna, ks. kuva 44:

- Muovimatto
- Lastulevy ~22 mm
- Tervapaperi
- Lattiakoolaus ja mineraalivilla ~100 mm
- Puurunko ja mineraalivillaa ~150 mm
- Bitumisively (haisee voimakkaasti PAH-yhdisteille)
- Betonilaatta ~50 mm
- Hieno hiekka (märkää)

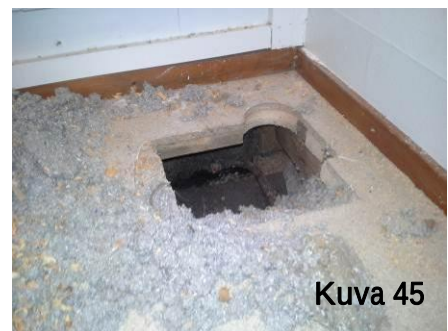
Kuva 45

Alapohjarakenteen rakennetyyppi itäpuolen nurkan huoneessa (RAK 2) ylhäältä alaspäin lueteltuna, ks. kuva 45:

- Muovimatto
- Lastulevy ~12 mm
- Ponttilauta ~28 mm
- Puurunko ja puhallusvilla ~235 mm
- Bitumisively ja kermikaista
- Betonilaatta (läpi ei porattu)
- Hiekkaa (oletus muiden avausten perusteella)

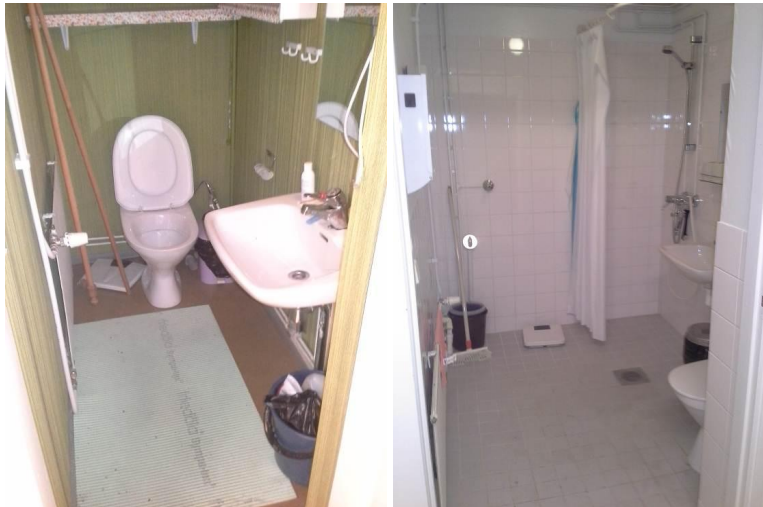
**Kuvat 59 ja 60.** Yleiskuvat erillisestä wc-tilasta ja märkätilasta. WC-tilassa on lattiassa muovimatto ja märkätilassa on keraaminen laatta. Märkätilan pinnat näyttivät hyväkuntoisilta ja ne on oletettavasti uusittu lähivuosina. Korjausajankohdasta ja korjauksen toteutuksesta ei ole lähtötietoa käytössä ja rakennetta ei ole avattu ko. tiloista, koska vedeneristystä ei haluttu rikkoa. Pintakosteusilmaisimen perusteella ei havaittu merkkejä poikkeavasta kosteudesta

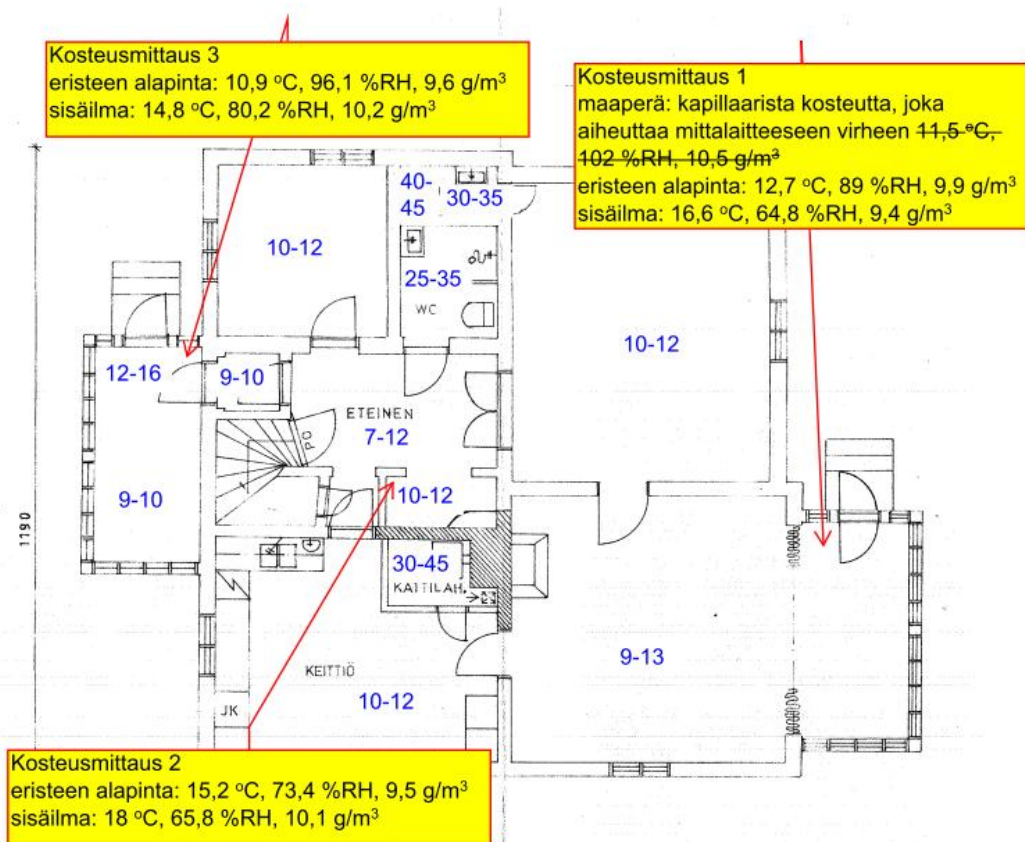
Rakennukseen tehtiin pintakosteuskartoitus ja kolmeen kohtaan rakenneavausten yhteydessä tehtiin rakennekosteusmittaukset alapohjan lämmöneristekerroksen alapinnasta ja täyttömaasta. Mittapisteiden kohdalla mitattiin myös sisäilman lämpötila ja kosteuspitoisuus. Pintakosteuskartoituksessa ei havaittu mitään tavanomaisesta poikkeavaa, mutta rakennekosteusmittaustulosten perusteella alapohjan eristekerroksen alapinta on varsin kostea ja olosuhteet ovat mikrobikasvulle suotuisat. Pintakosteuskartoituksen tulokset ja rakennekosteusmittaukset on kirjattuna kuvaan 61.

**Kuva 61.** Pintakosteuskartoituksen tulokset on esitetty sinisillä numeroilla pohjakuvissa ja tarkempien rakennekosteusmittausten paikat ja tulokset on kirjattu laatikoihin.

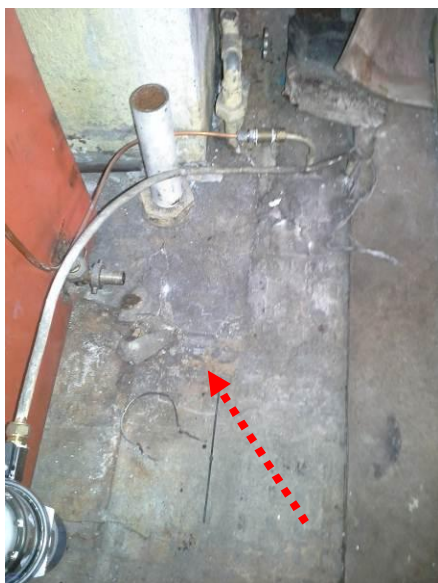
**Kuva 62.** Haitta-ainenäytteenottopiste lämmönjakohuoneen lattian betonista.

Analyysivastauksen perusteella betonilaatan pinta sisältää tavanomaisissa määrin raskasmetalleja ja sen lisäksi herkemmin haituvia öljyhiilivetyjä (fraktio C10-C21 108 mg/kg), jotka voivat aiheuttaa tilojen sisäilmaan öljyn hajua. Kyseisessä tilassa oli aistittavissa öljyn haju ja lämmönjakohuoneesta on ilmayhteys tiivistämättömän oven kautta muihin sisätiloihin. Pitoisuudet ovat kuitenkin sen verran pienet, että betonijäte voidaan hävittää tavanomaisena jätteenä.

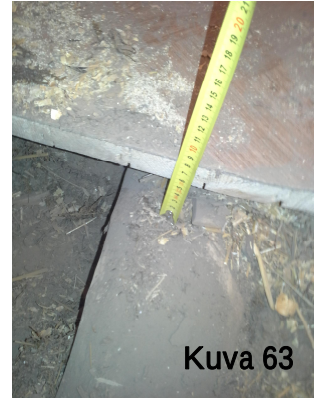
Kuva 63

Välipohjan rakennetyyppi rakenneavauksesta (RAK 10) tarkastettuna ylhäältä alaspäin luoteltuna, ks. kuva 63.

- Muovimatto
- Ponttilauta ~28 mm
- Kattokannattajat ~160x180 mm + olkea, puunkappaleita, sammalta, turvetta ja hiekkaa alla ~180 mm
- Umpilaudoitus (tästä läpi ei porattu)
- Kipsilevy

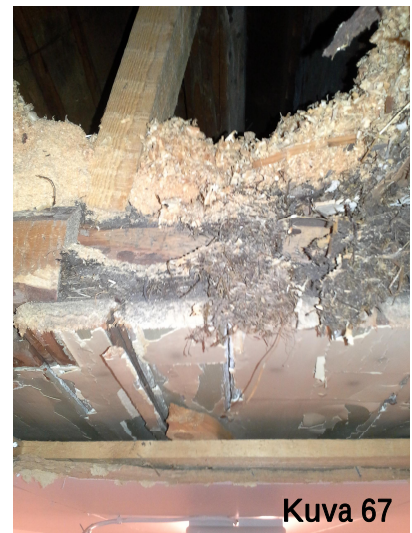
Kuva 67

Yläpohjan rakennetyyppi yleensä rakenneavauksesta (RAK 9, 2. kerros) tarkastettuna ylhäältä alaspäin lueteltuna, ks. kuva 67:

- Uusi rivipeltikate (mahdollista aluskatetta ei pääsyt näkemään avauksesta)
- Umpilaudoitus/ponttilaudoitus
- Puiset kannattajat ja ullakkotila
- Purua (ja puukannattajat) ~140 mm
- Hienompirakeista purua (ja puukannattajat) ~80 mm
- Turvetta (ja puukannattajat) ~100 mm
- Vanha ponttilauta (useampi maalikerros pinnassa) ~25 mm
- Puukoolaus 70 mm
- Maalattu Haltex-levy ~13 mm

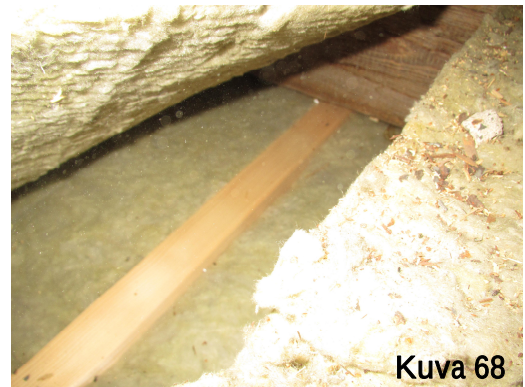
Kuva 68

Yläpohjan rakennetyyppi alemmalla loivemmalla vesikaton lappeella rakenneavauksesta (RAK 7) tarkastettuna ylhäältä alaspäin lueteltuna, ks. kuva 68:

- Uusi rivipeltikate
- Aluskermi (Icopal)
- Harvalaudoitus ~22 mm
- Puiset kannattajat ja ullakkotila ~700 mm
- Mineraalivillaa ja puukannattajat ~200 mm
- Höyrynsulkumuovi
- Mineraalivillaa + koolaus ~50 mm
- Laudoitus ~22 mm
- Maalattu kipsilevy ~13 mm

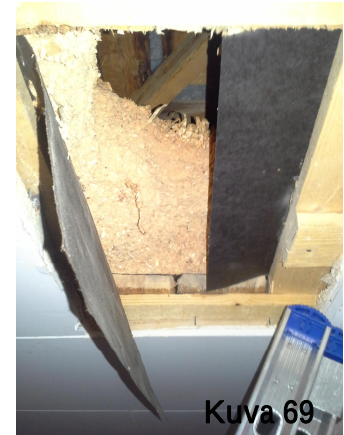
Kuva 69

Yläpohjan rakennetyyppi erkkerin kohdalla rakenneavauksista (RAK 9, 1. kerros) tarkastettuna ylhäältä alaspäin lueteltuna, ks. kuva 69:

- Vanha rivipeltikate (ei aluskatetta)
- Harvalaudoitus ~25 mm
- Puiset kattokannattajat ja ullakkotila ~4050 mm
- Kantava puurakenne ja purutäyttö ~200 mm
- Tervapaperi (sisältää PAH-yhdisteitä)
- Umpilaudoitus ~25 mm
- Harvalaudoitus ~22 mm
- Lastulevy ~12 mm
- Kipsilevy ~13 mm

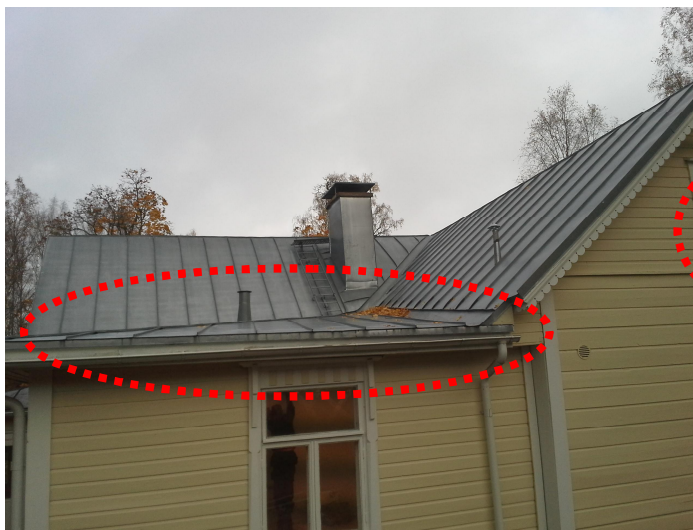
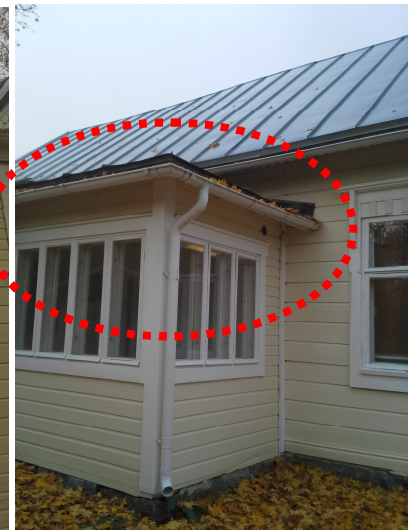
**Kuvat 72 ja 73.** Vasemmassa kuvassa loiva katon osan vesikate on uusittu ja alle on asennettu aluskermi. Oikeassa kuvassa on pääsisäänkäynnin erkkerin katto, joka on selvästi loivempi kuin korkean osan katto.

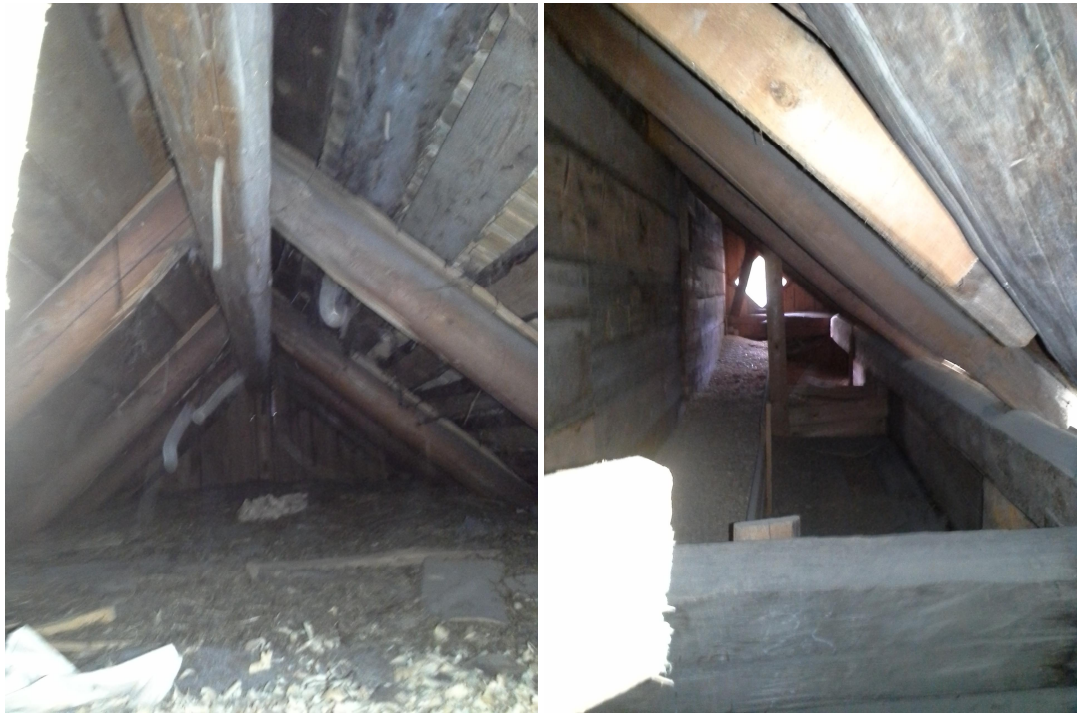
**Kuvat 74 ja 75.** Vasen kuva rakenneavaus RAK 9 (2.kerros) ja oikea kuva on rakenneavaus RAK 5. Rakennuksen korkean osan ullakko rakenneavauksien kautta tarkastettuna. Ullakko pääsee tuulettumaan räystäiltä ja julkisivulle on lisätty korvausilmasäleikköjä. Vinon katon reunassa olevassa ullakossa on ikkuna päädyssä. Vanhoissa puurakenteissa ei havaittu vauriojälkiä eli puuosat olivat lähinnä tummentuneet ikääntymisen seurauksena.
