VILLA HAGA, KIRKKONUMMI  
RAKENNUSHISTORIASELVITYS

Juhani Laaksonen  
Diplomityö  
Aalto-yliopisto 2023

**Työn nimi** Villa Haga, Kirkkonummi – Rakennushistoriaselvitys

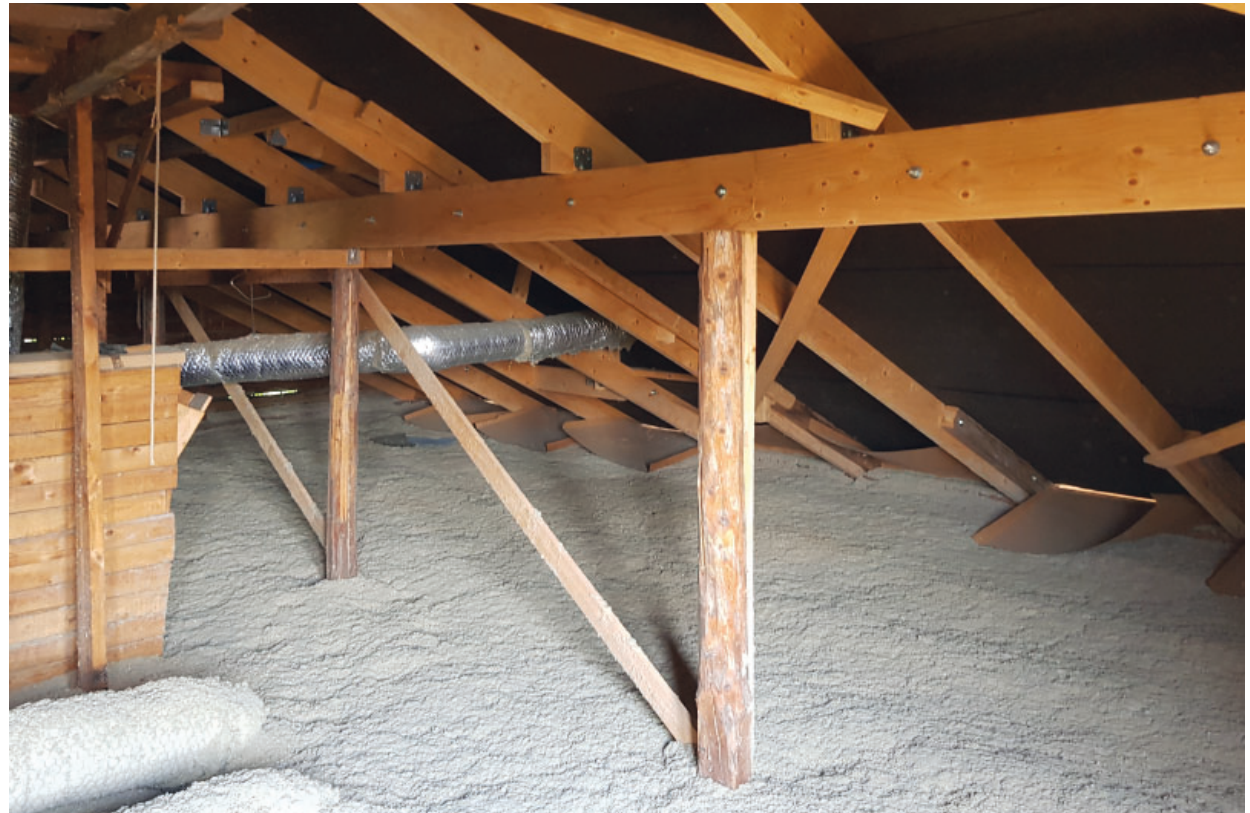
**Kuva 92. Uusia kattorakenteita ja puhallusvillaa pohjoislaajennuksen ullakolla**

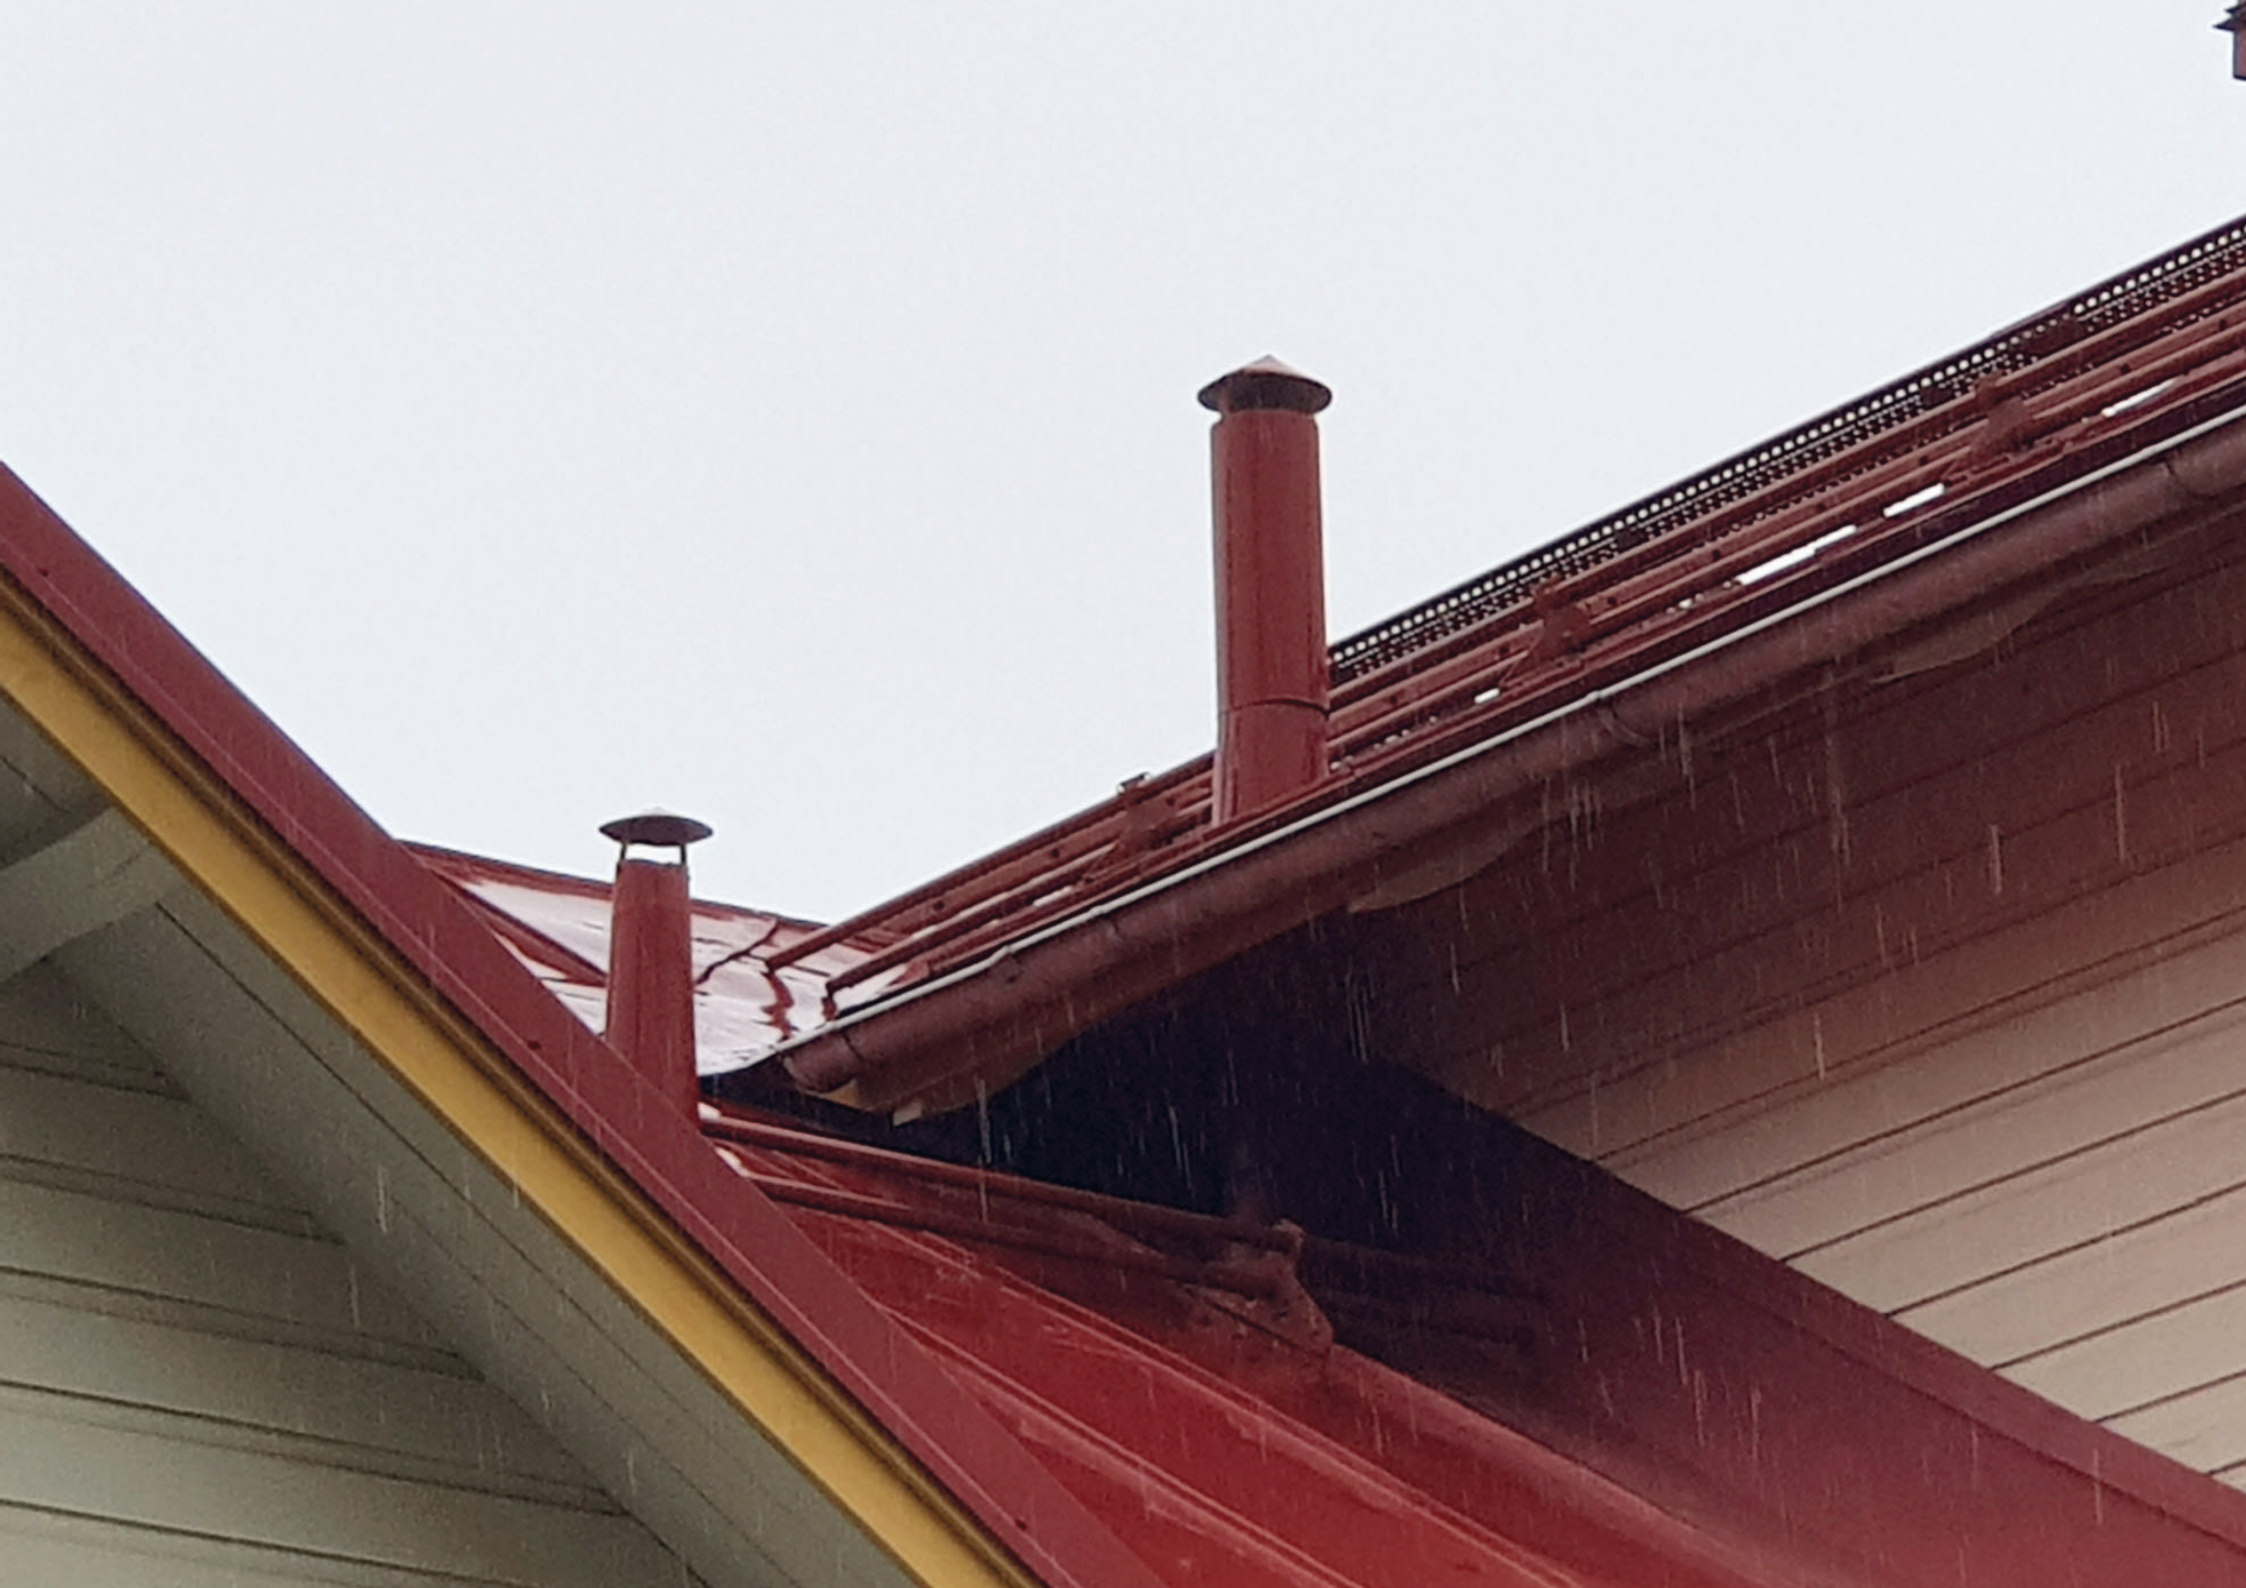
Räystäsrakenteet yksittäisiä kukkopuita lukuun ottamatta (kuvat 43 ja 44, s. 44) ovat vuoden 2015 kattoremontin aikaisia. Muilta osin julkisivuverhoiluja on ilmeisesti uusittu tarpeen mukaan, mutta todennäköisesti laudoituksessa on säilynyt alkuperäisiä osia, joista olisi mahdollista tutkia julkisivuväriytyksen vaihteita ja sävyjä.

**Kuva 93. Uusitun katon räystäitä Villa Hagan itäpuolelta.**

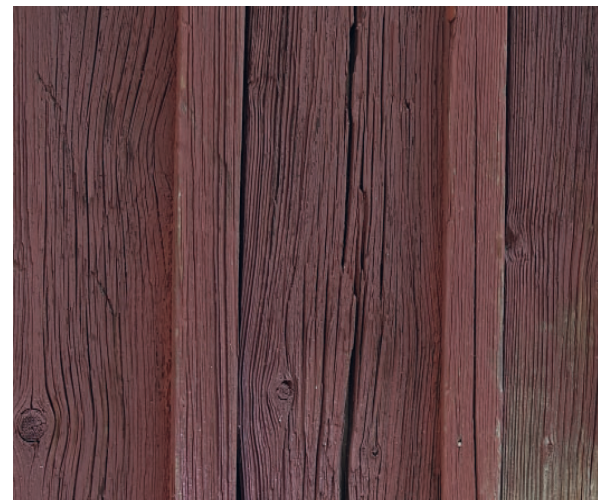
Tilojen nykyinen käyttäjä on selvitystyön yhteydessä kertonut piharakennuksen vanhan julkisivulaudoituksen vaurioituneen 1990–2000-lukujen vaihteessa tehtyjen virheellisten pinnantasausten vuoksi. Maanpintaa oli rakennuksen ympärillä korotettu julkisivun puuosien tasolle, mikä johti kosteuden siirtymiseen maasta lautaverhoiluun. Sitten tilanne on korjattu ja vaurioituneet julkisivuosat uusittu 2010-luvun lopulla. Korjauksen tehnyt eläköitynyt kunnan rakennustarkastaja kertoi hirsirungon säilyneen vaurioitta. Vuorilaudoituksen uusitut osat erottuvat selvästi rakennuksen eteläpäädyssä sekä länsijulkisivulla saunaosan kohdalla.

Villa Hagasta poiketen piharakennus on yhtäjaksoisesti säilyttänyt alkuperäisen punamullatun julkisivunsa sekä vanhat ikkunat ja ovet – pois lukien itäjulkisivun uusi vanhan ikkunan paikalle rakennettu liiketilan sisäänkäyntiovi. Talliosan vanhoja ovia on tarpeetomina levytetty umpeen sisäpuolelta, mutta ne on säilytetty osana julkisivua jokseenkin alkuperäisinä.

**Kuva 95. Piharakennuksen julkisivuverhoilua**

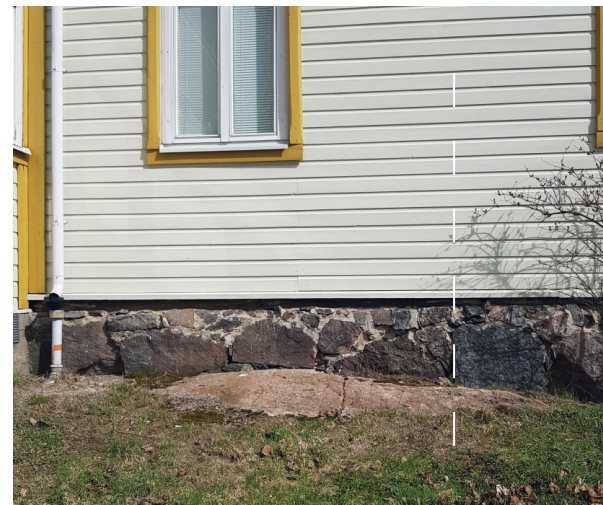
pohjakaava (kuva 96, s. 87). Havaintoa tukee länsijulkisivun kivijalka, josta löytyy sijaintinsa ja muotonsa puolesta mahdollinen vanha nurkkakivi. Mikäli tämä on rakennuksen vanhin osa, on rakennusta jatkettu pohjoiseen kahden lisäkamarin (tai toisen tuvan) verran jossakin vaiheessa 1800-lukua, ennen Fridhemin aikaa. Keskusosan jatkamiseen viittaa myös säilyneissä kamareiden seinälinjoissa tapahtuva pieni sivuttaissiirtymä, joka saattaa johtua kahdesta saman seinän eri puolille ja eri aikaan tehdystä hirsiliitoksesta, jotka rakenteellisista syistä on taroituksenmukaista tehdä eri kohtiin. Varhaisvaiheiden tarkempi selvittäminen edellyttäisi sisä- tai ulkoerhoilujen purkamista hirsirungon tutkimiseksi.

**Kuva 102. Mahdollinen yksittäistuvan nurkkakivi**  
Keskusosan länsijulkisivussa erottuu tummempi kivi, jonka pysty särmä asettuu täsmälleen ensimmäisen kerroksen väliseinän linjaan.

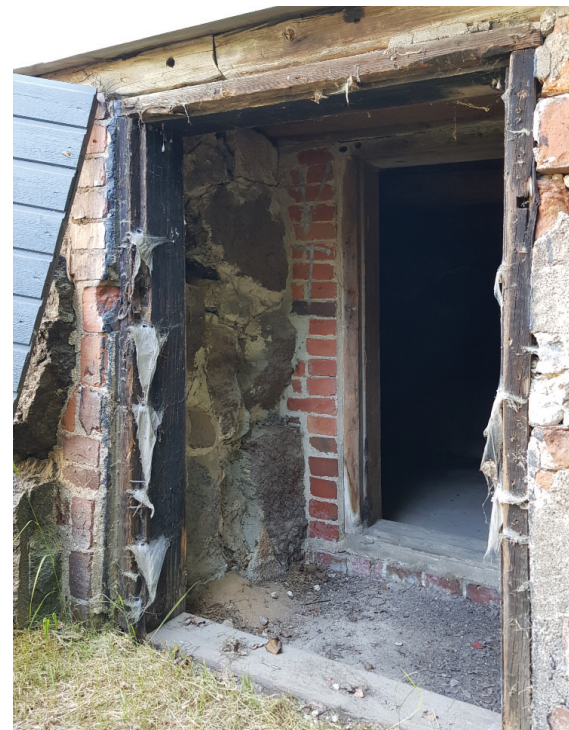
sivuilla samanlainen, se käsittää arviolta koko keskusosan tuvan alaisen alueen. Oletusta tukee länsijulkisivun sokkelissa havaittava pysty-saumalinja kellarin seinäpaksuutta vastaavassa kohdassa.

**Kuva 107. Keskusosan länsijulkisivun sokkelia**

Kivijalan ladonnassa erottuu pystylinja kellarin seinärakenteen todennäköisen ulkonurkan kohdalla.

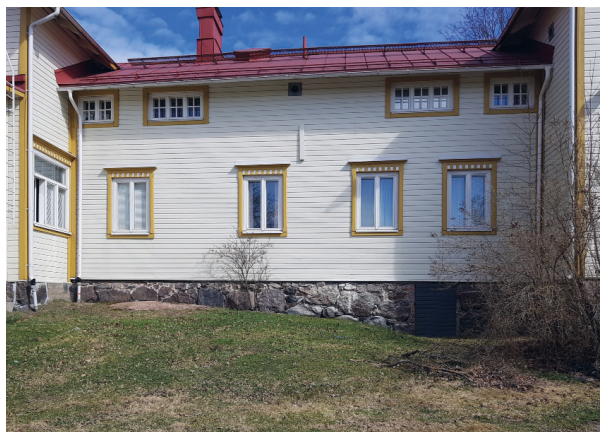
Perinteisesti ullakon haukkaikkunat ovat linjassa ensimmäisen kerroksen ikkunoiden kanssa. Keskusosan nykyiset toisen kerroksen ikkunat eivät sijaintinsa perusteella vaikuta alkuperäisiltä. Niiden symmetrinen sommittelu ja sijoittuminen huomattavan lähelle alkuperäisen hirsirakenteen ulkonurkkia, nykyisten laajennusten sisänurkkia, viittaavat 1900-luvun alun huvilavaiheeseen. Tämän perusteella on mahdollista, että keskusosaa on näiden laajennustöiden yhteydessä korotettu.

**Kuva 110. Haukkaikkunat länsijulkisivulla**  
Villa Hagan keskusosan toisen kerroksen ikkuna-aukotus on ensimmäisen kerroksen ikkunoista poiketen symmetrisen rakennusrungon suhteen.
