Kuntoarvio RS¹⁵

Navalan kartano

Navalantie 19, 02880 Veikkola

Tarkastuspäivä 8.8.2019 | Raportointipäivä 30.8.2019

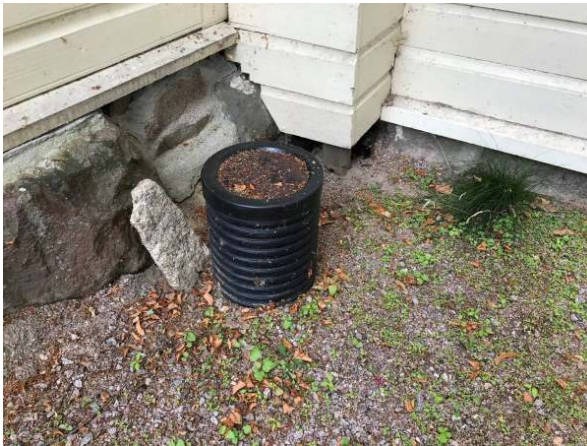
4. Etupihan salaojat asennettiin vuonna 2018.

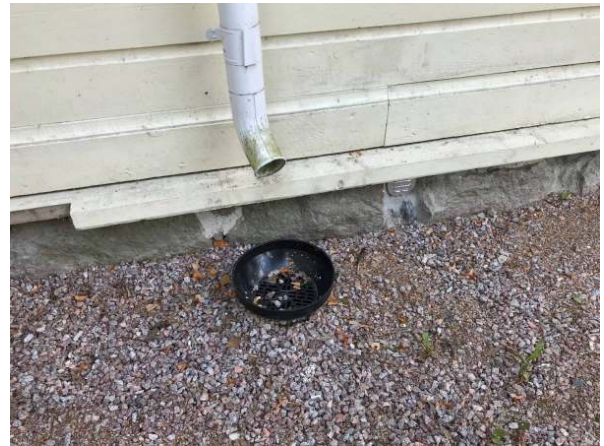
5. Etupihan sadevesijärjestelmä asennettiin vuonna 2018.

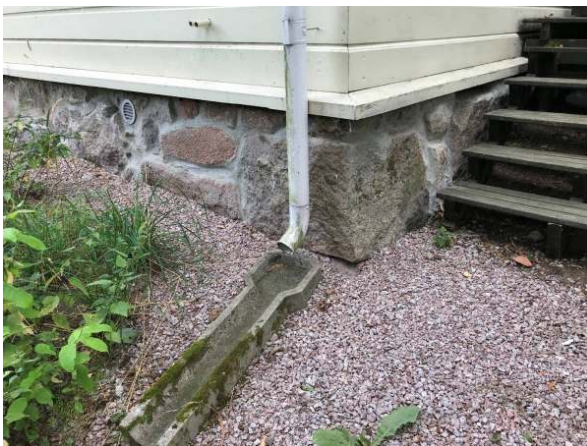
6. Takapihalla katoilta tulevat vedet johdetaan syöksytorvista betonisilla pintakouruilla pois vierustoilta.

- Takapihan syöksytorvet suositellaan jatkamaan ulottumaan betonikourulle.

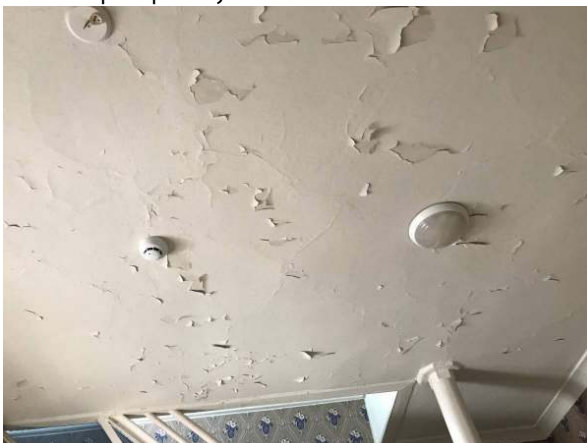
37. Sisäkattot kaipaavat huoltomaalausta.

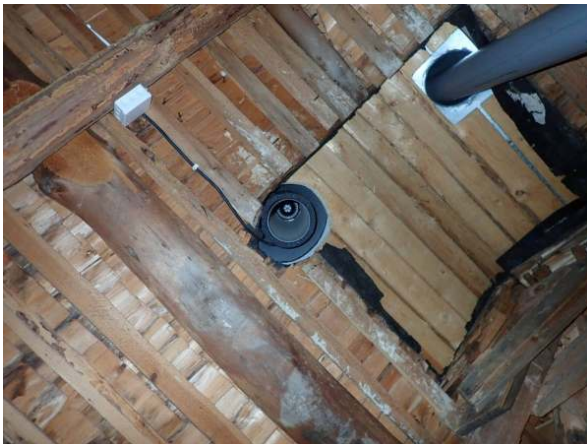
53. Huippumuri oli turhaan käynnissä ullakolla.

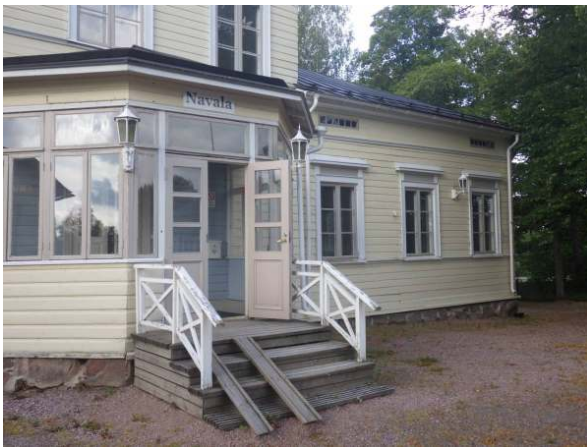
58. Rakenteisiin asennettuja valaisimia.

- Aluevalaistuksen uusiminen.

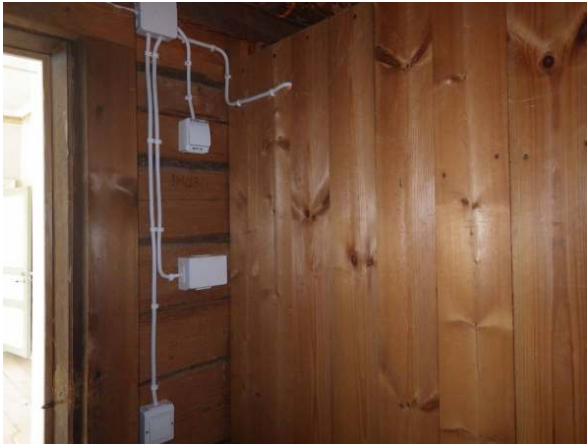
63. Sähkökalusteita yhteisissä tiloissa.

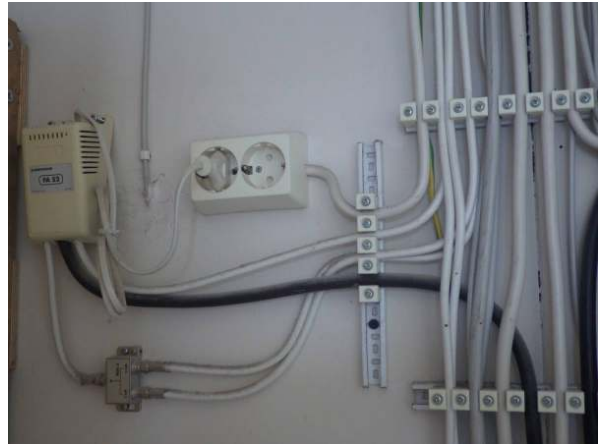
64. Sähkökalusteita teknisessä tilassa.
