## Kuntotarkastus RS<sup>3</sup>

Masalantie 160  
02430 Masala  
29.01.2024

## YHTEENVETO

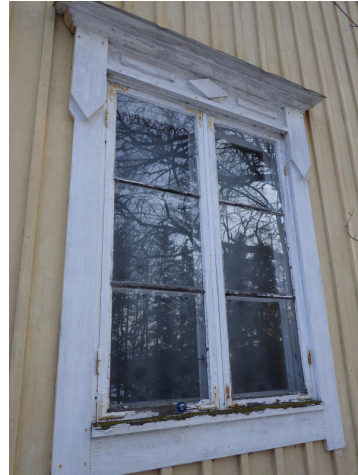
| Viite | Havainto | Huolto | Lisä-tutkimus | Korjaus/uusiminen | Tieto-kortti |
|---|---|---|---|---|---|
| 12. | Ikkunoissa ei ole vesipeltejä. Ikkunoiden ja pielilautojen välissä havaittiin rakoja ja pielilautoissa lahovaurioita. | ● | | ● | |

30. Ikkunan karmeissa ja ulkopuitteissa havaittiin lahoamisen aiheuttamaa pehmenemistä pistopiikillä

- Ikkunat ovat ylittäneet teknisen käyttöikänsä ja niiden uusimistarpeeseen tulee varautua. *Puurakenteisten ikkunoiden tekninen käyttöikä on vaikeassa rasitusluokassa 30 vuotta, normaalissa rasitusluokassa 50 vuotta ja kevyessä rasitusluokassa 70 vuotta (KH 90-00403, Kiinteistön tekniset käyttöiät ja kunnossapitojaksot, 2008).*

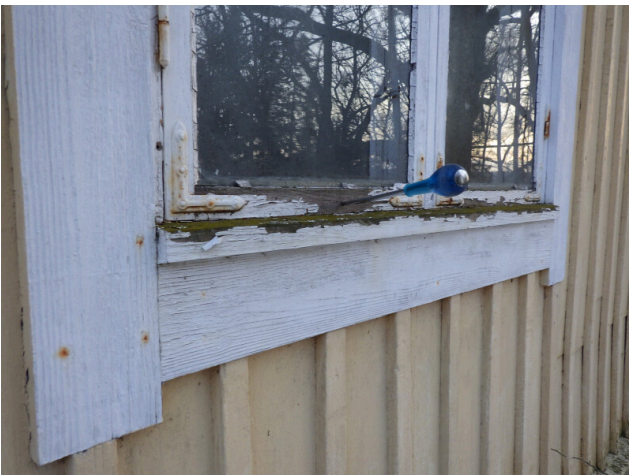
31. Lähikuvaa ikkunan alaosa

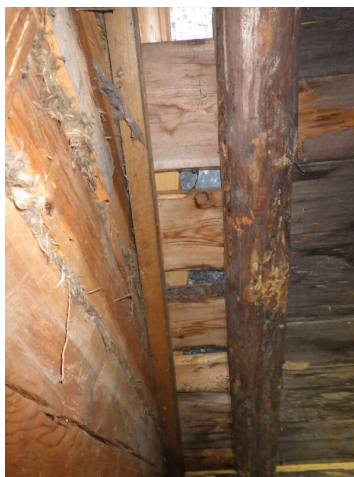
Vesikatteen aluslaudoituksessa (ns. ruodelaudoissa) havaittiin yleisesti kosteusjälkiä ja paikoin silmin havaittavaa kosteutta. Kosteusjälkien syynä arvioitiin olevan vesikatteen alapintaan tiivistynyt kosteus sekä kattovuodot. Seinien sisäpinnoilla havaittiin sisätiloissa sekä sivu-ullakoilla useita vesikaton vuotoihin viittaavia valumajälkiä. Lisäksi sivu-ullakoiden lattioissa (yläpohjarakenne) sekä alakerran kattopinnoilla havaittiin useita kosteusjälkiä (välipohja- sekä yläpohjarakenteiden kohdilla). Kosteus- ja valumajälkien syitä ei voitu luotettavasti todentaa tai paikantaa.

39. Peltikatteen alapuolella ei havaittu aluskatetta sivu-ullakoiden kohdalla

**Suosittelaa kosteus- ja valumajälkien kartoittamista tarkemmin. Lisäksi suositellaan yläpohja-, välipohja-, ulkoseinä- ja välipohjarakenteiden rakenteiden kunnon selvittämistä kosteus- ja valumajälkien alueilta. Katso sisätilojen kosteus- ja vuotohavainnot kohdista 17/muut tilat ja 19/ilmanvaihto.**

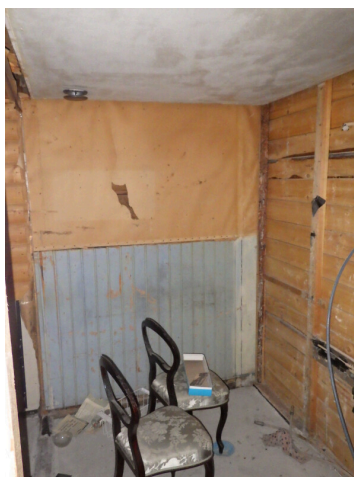
48. Kylmiötä/kylmähuonetta (rakenteita osin purettu)

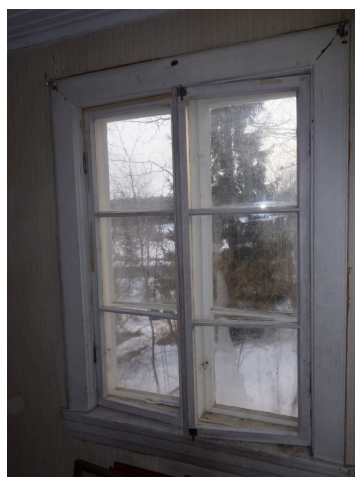
75. Alakerran ikkunan sisäpinnoille tiivistynyt kosteutta

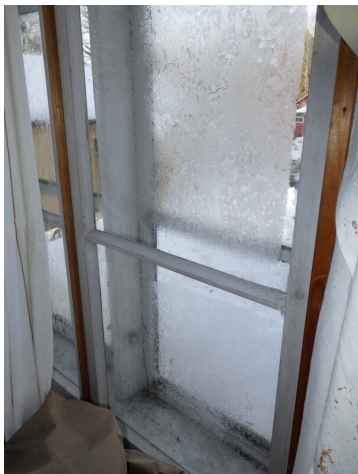
76. Alakerran ikkunan sisäpinnoille tiivistynyt kosteutta

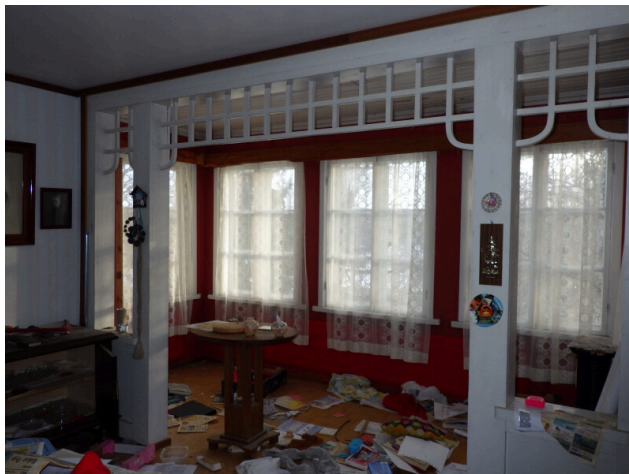
77. Erkkerin ulkoseinän yläosassa ja katossa vesikaton vuotoon viittaavia jälkiä, ks. seuraava kuva

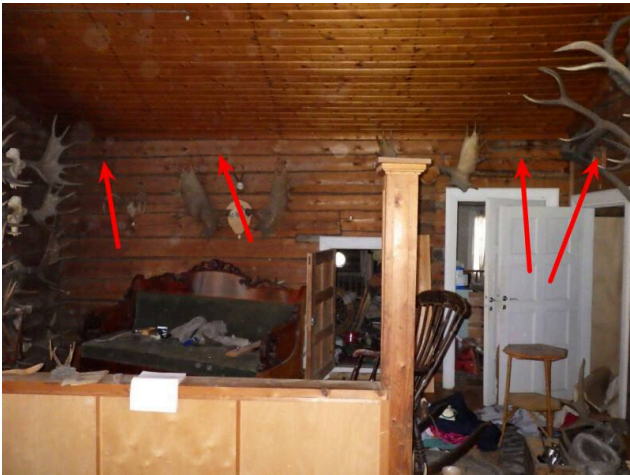
90. Laajennusosan seinäpinnoilla valumajälkiä, ks. myös seuraavat kuvat
