## Kuntotarkastus RS<sup>3</sup>

Masalantie 160  
02430 Masala  
29.01.2024

## YHTEENVETO

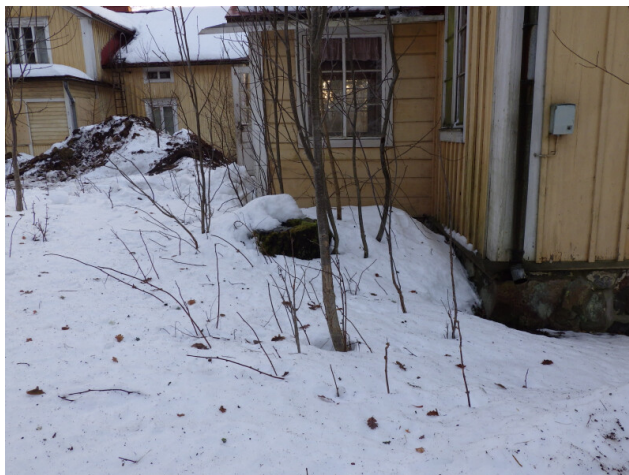
2. Vierustaa etupihalta

- Perusmuurin vierustalla on kasvillisuutta (puita ja pensaita) ja täyttömaa-aines sisältää hienoa maa-ainesta (hiekkä, humus, multa, yms). *Kasvillisuus ja hienojakoinen maa-aines lisäävät rakenteiden kosteusrasitusta, heikentävät rakenteiden kuivumista ja juuret saattavat tukkia salaojia sekä rikkoa perustus- tai perusmuurirakenteita.*

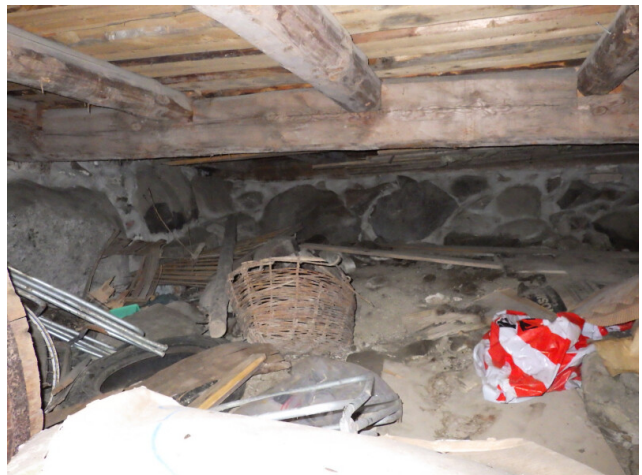
8. Ryömintätilaa ja alapohjaa

- Ryömintätilassa ei ole tuuletusaukkoja ja tuuletus tapahtuu pääosin kulkuaukon oven rakoja kautta. Ryömintätilan tuuletus ei ole riittävä. Riittämätön tuuletus lisää ryömintätilan ja siihen rajoittuvien rakenteiden kosteusrasitusta aiheuttaen rakenteisiin vaurioitumisriskin.

- Ryömintätilan maapohjana on hienojakoista maa-ainesta, joka lisää rakenteiden kosteusrasitusta. Maa-aines oli kosteaa tarkastushetkellä ja maa-aines sisälsi orgaanista maa-ainesta. *Ryömintätilan pohjalla tulisi olla kapillaarikatko, jotta maaperän kosteus ei pääse nousemaan kapillaarisesti ryömintätilan pohjan pinnalle, jolloin ryömintätilaan haihtuva kosteus lisää rakenteiden kosteusrasitusta.*

- Alapohjarakenteiden pinnoilla havaittiin silmin havaittavaa mikrobikasvustoa. Huomioiden tilan riittämätön tuuletus, kostea maapohja, hormin ympärillä havaittu kosteus, rakennuksen kylmänä olo ja sisätilojen kosteushavainnot sekä rakenteen ikä, alapohjaan kohdistuu suuri vaurioitumisriski ja riskin toteutumista voidaan pitää todennäköisenä rakenteiden pinnoilta tehtyjen havaintojen perusteella.

#### Suosittelaa ensisijaisesti alapohjarakenteen uusimista/korjaamista. Toisena vaihtoehtona suositellaan rakenteen kunnon selvittämistä tarkemmin kuntotutkimuksella sekä rakenteen korjaamista vaurioituneilta osin.

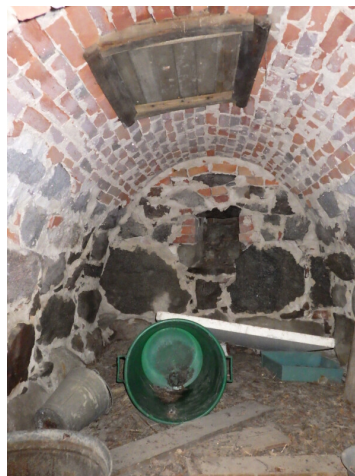
12. Talouskellari

- Kohteessa on muutaman neliön kokoinen "talouskellari" jonka lattiana toimii maapohja. Talouskellarissa ei havaittu korjaustarpeita.

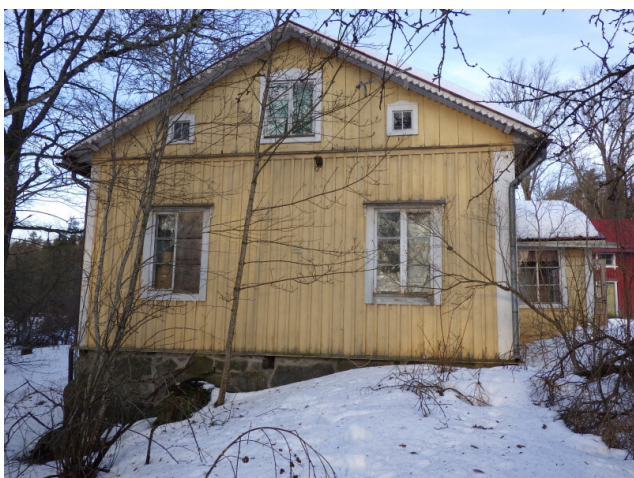
14. Julkisivua

- Verannan rännivedet valuneet ulkoseinälle. Ulkoverhouksessa ja ulkoseinän alaosassa lahovaurioita.

- Verhous on lahoamisesta johtuen käyttöikänsä loppupuolella. Uusimiseen tulee varautua. Uusimisen yhteydessä taustarakenteiden kunto tulee tarkastaa ja uuden verhouksen taakse suositellaan lisäämään nykyohjeistuksen mukainen jatkuva tuuletusväli. *Puuverhouksen tekninen käyttöikä on vaativassa rasitusluokassa 30 vuotta, normaalissa rasitusluokassa 50 vuotta ja kevyessä rasitusluokassa 70 (KH 90-00403, Kiinteistön tekniset käyttöiät ja kunnossapitojaksot, 2008).*

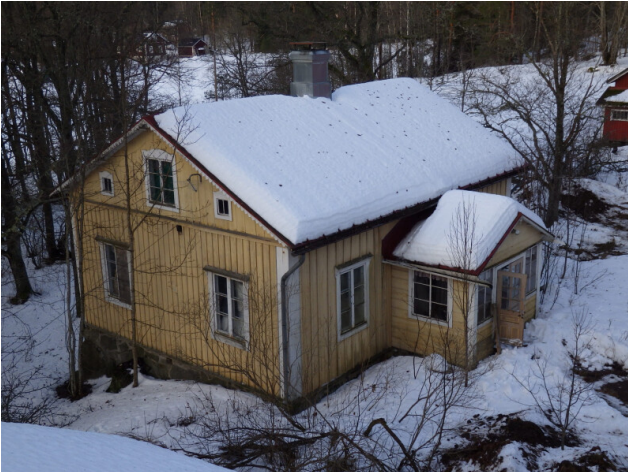
23. Vesikattoa

- Vesikattoa ei voitu tarkastaa lumipeitteen vuoksi ja koska katolle ei ollut kulkua (talotikkaita).
- Rakennuksen perustamistapa ei selvinnyt. Rakenteiden pinnoilta tarkastuksen yhteydessä tehdyt havainnot viittaavat kallionvaraisiin perustuksiin. Tarkastuksessa ei havaittu viitteitä perustusrakenteiden puutteista tai vaurioista, joiden perusteella rakenteisiin kohdistuisi korjaustarpeita.

**Suositellaan katon tarkastamista olosuhteiden salliessa. Lisäksi suositellaan talotikkaiden asentamista.**

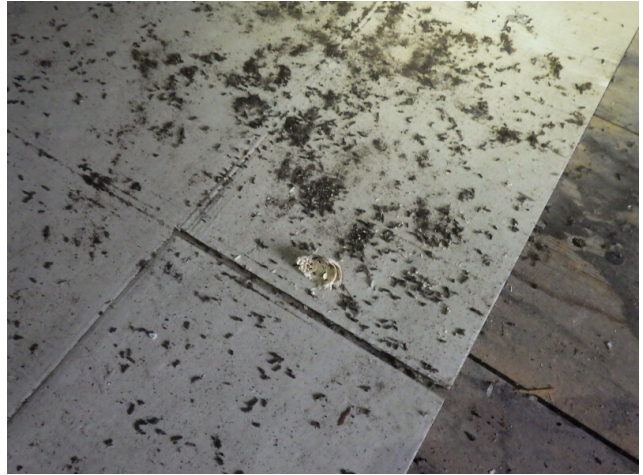
25. Hiiren jätöksiä

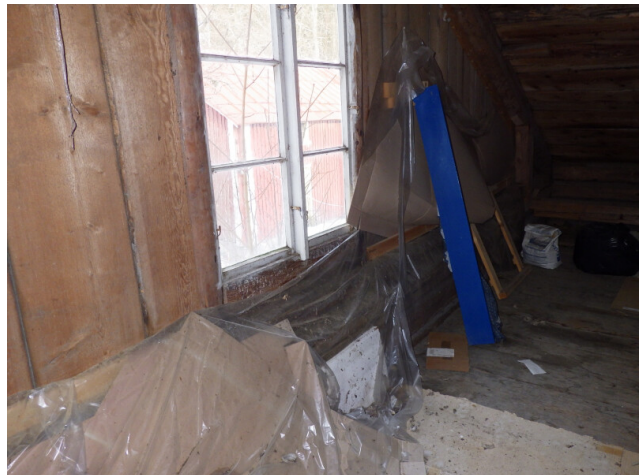
27. Seinustalle asennettu rakennusmuovi

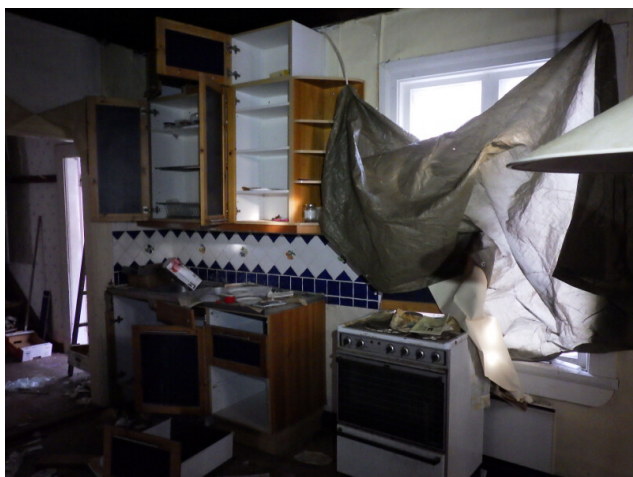
37. Keittiötä

- Keittiössä on kylmiö/kylmähuone. Kylmiöiden on havaittu rasittavan ympäröiviä rakenteita ilmakehän tiivistyessä kylmähuoneen lattia-, seinä- ja kattorakenteisiin.

**Suositellaan kylmiön rakenteiden purkamista ja taustarakenteiden kunnan tarkastamista.**
