# Kuntoarvio RS<sup>15</sup>

## Navalan kartanon päärakennus

Navalantie 19, 02880 Veikkola

Tarkastuspäivä 16.8.2021 | Raportointipäivä 24.9.2021

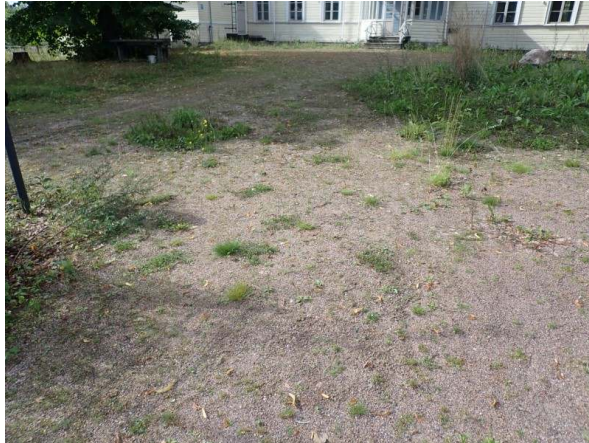
11. Piha-alueet ovat sorapintaisia

- Sora-alueiden kuoppien täyttö ja lanaus säännöllisesti.

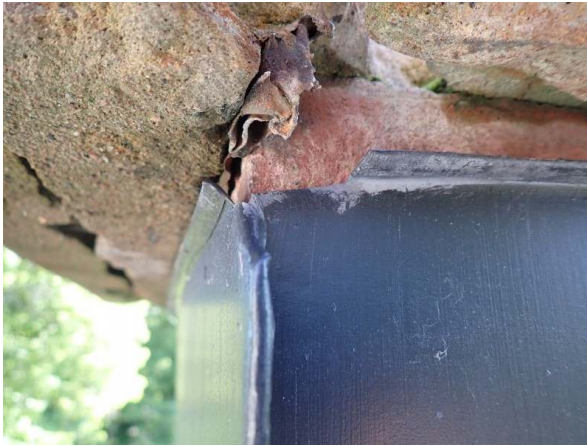
Hormi on vuotanut, aiheuttaen vauriojälkiä huonetilassa olevan hormin maalatuille pinnoille.

1. Lakivalu on vaurioitunut, jolloin pellityksen väliin pääsee sadevesiä.

62. Hormin lakivalun reunasta pääsee rakenteeseen sadevesiä

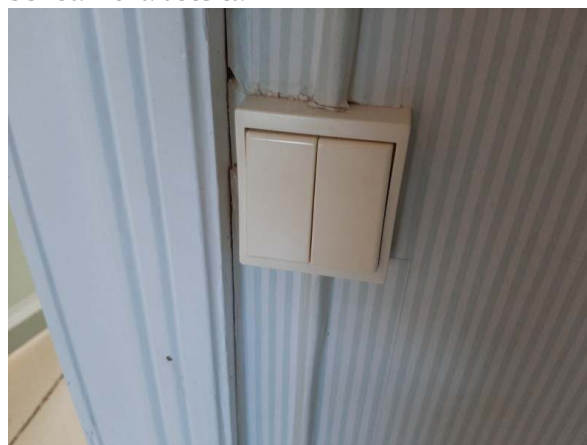
101. Sähkökalusteita.

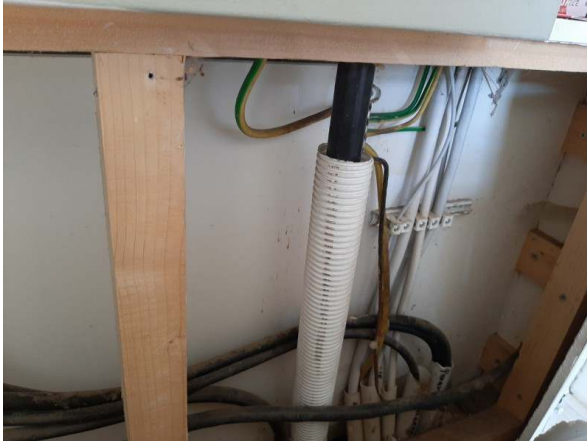
102. Liittymisjohto.

- Ei toimenpiteitä.

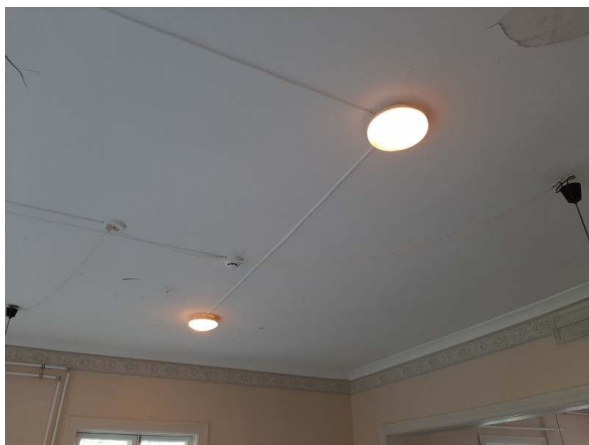
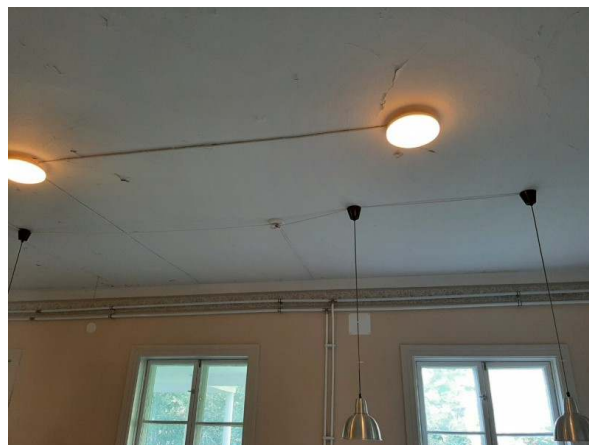
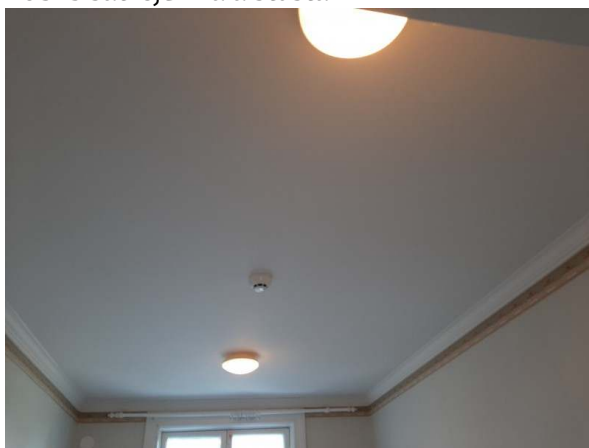
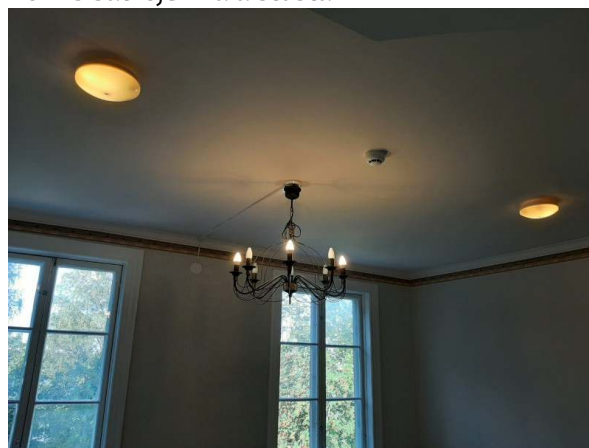
103. Sisätilojen valaistusta.

104. Sisätilojen valaistusta.

105. Sisätilojen valaistusta.

106. Sisätilojen valaistusta.

- Valaisinten uusiminen.

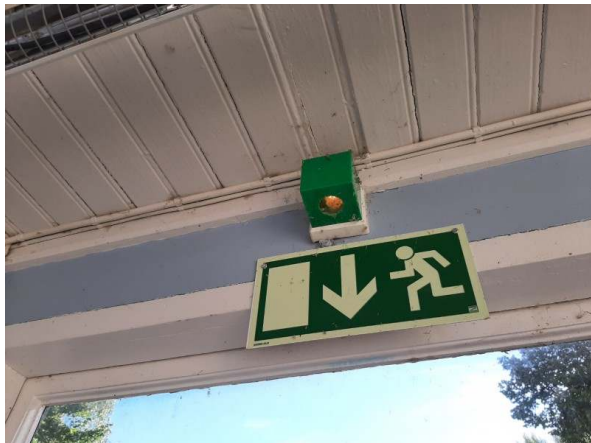
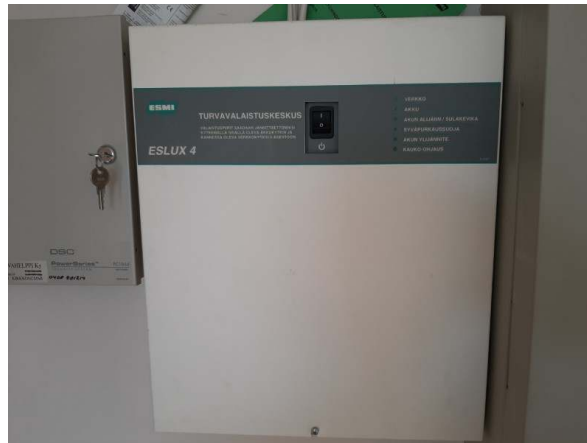
107. Poistumistievalaisin.

108. Poistumistievalaisin.

- Turvavalaistusjärjestelmän uusiminen.

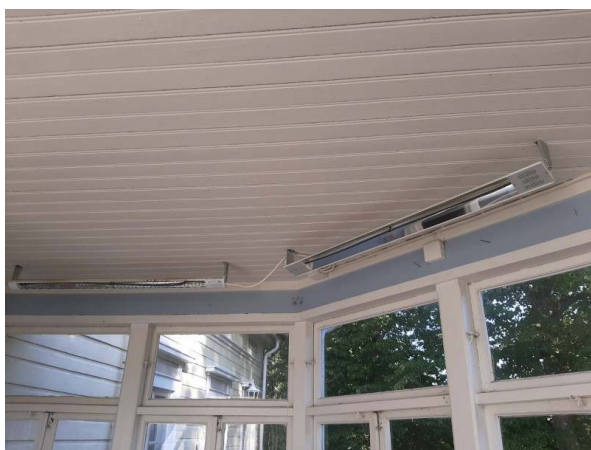
109. Kuistin säteilylämmittimiä.

- Ei toimenpiteitä.

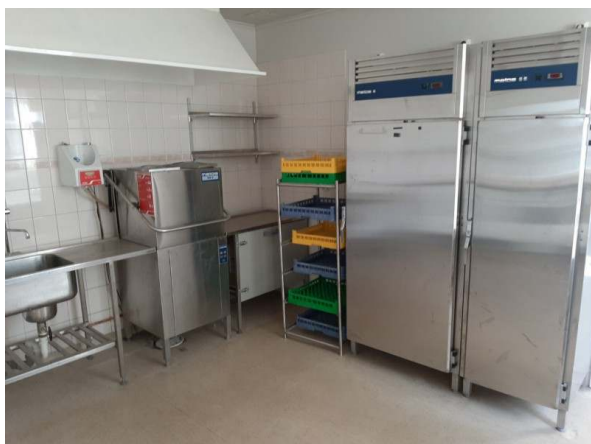
Kiinteistössä on jakelukeittiö, missä on asianmukaiset laitteet. Kyseisiä laitteita uusitaan tarpeen mukaan. Laitteet ovat havaintojen mukaan 1990-luvulta.

110. Keittiölaitteita.

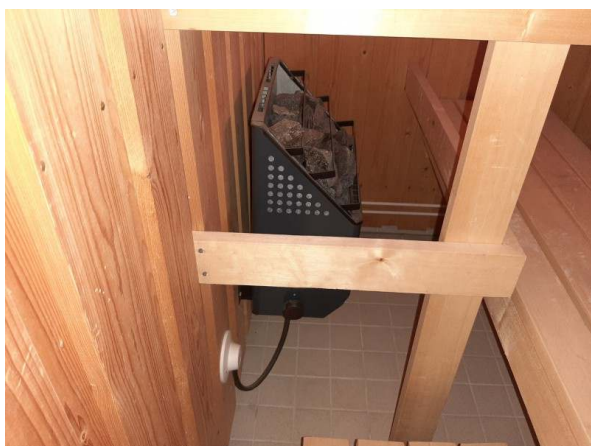
111. Kiuas.

- Kiukaan uusiminen tarpeen mukaan.

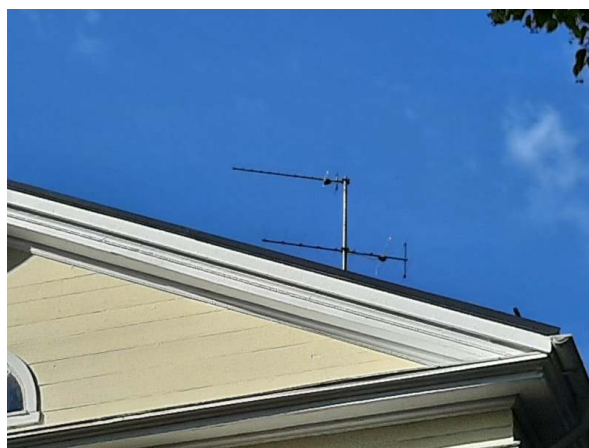
113. Antennilaitteita.

114. Antennilaitteita.

- Antennivahvistimen uusiminen.

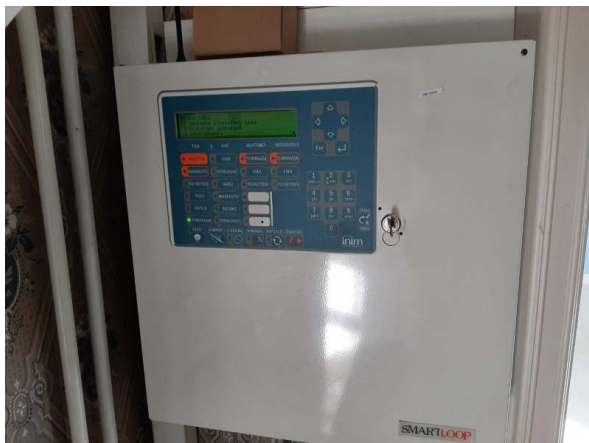
115. Paloilmoituskeskus.

- Ei toimenpiteitä.

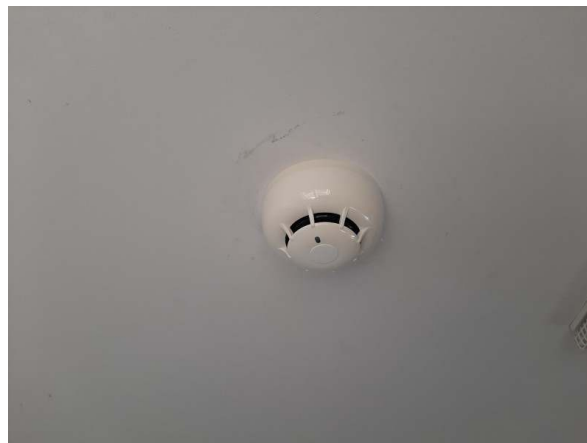
116. Paloilmaisim.

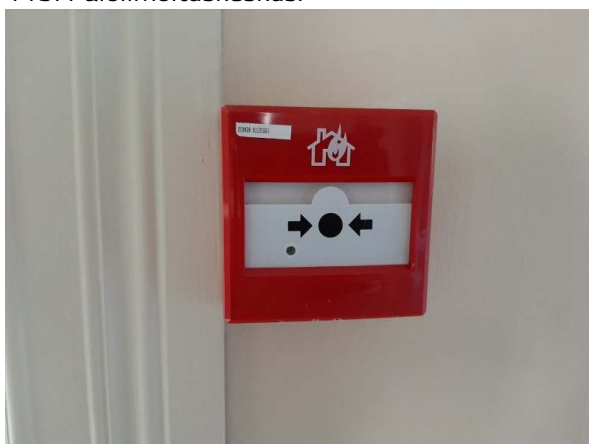
117. Palopainike.
