# Kuntoarvio RS<sup>15</sup>

## Navalan kartanon punainen tupa

Navalantie 19, 02880 Veikkola

Tarkastuspäivä 16.8.2021 | Raportointipäivä 24.9.2021

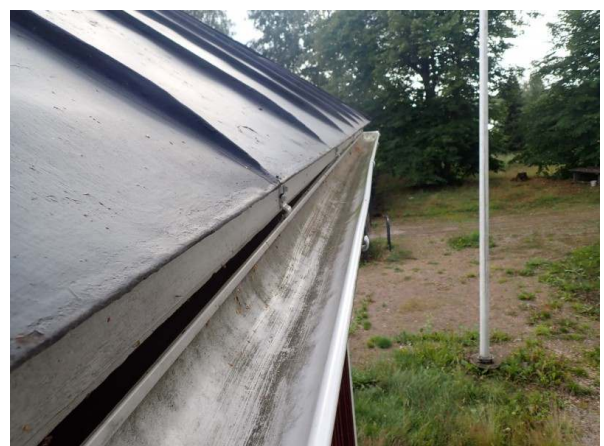
4. Räystäskourua

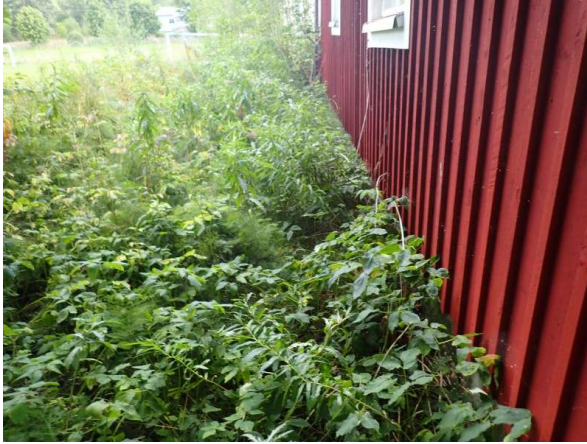
5. Vierustalla olevaa kasvillisuutta

- Kasvillisuuden karsiminen vierustoilta.

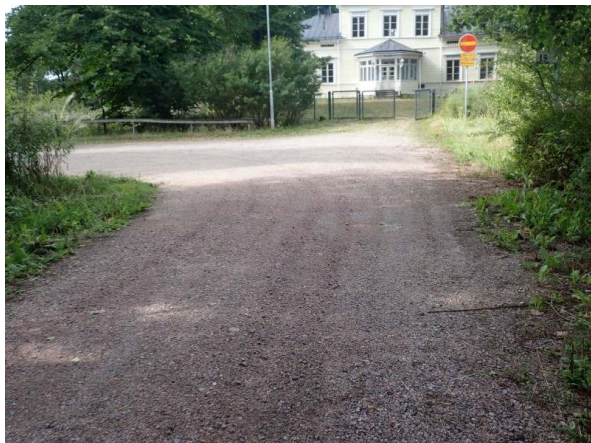
6. Kulkutie on sorapintaista

- Sorapintaisten alueiden kunnostaminen säännöllisesti.

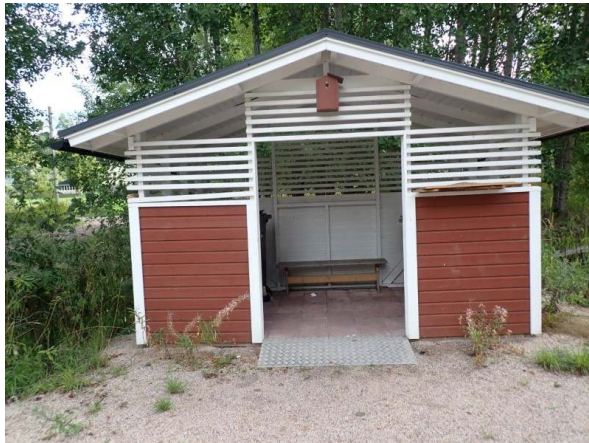
10. Jätekatos

Puurakenteissa esiintyy tavanomaista maalipintojen kulumaa ja haalistumista sekä lahovaurioita.

- Puuportaiden ja kaiteiden korjaamista sekä huoltomaalausta.

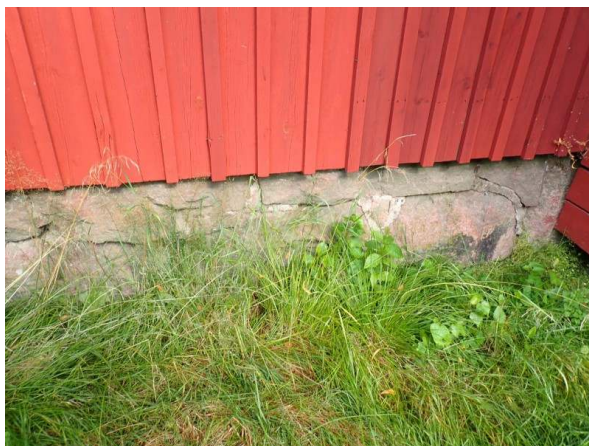
12. Sokkelit ovat kiviladelmia

- Sokkelin kiviladontojen korjaamista, maaperätutkimuksen jälkeen.
- Maaperätutkimus, jossa kartoitetaan mm. mahdollisen massanvaihdon / maaperän vahvistamisen tarpeellisuus.

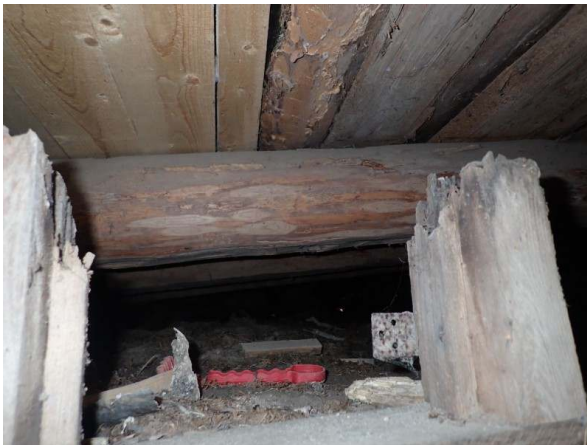
14. Alapohjatilaa

Alapohjaa ei päästy kattavasti tarkastamaan kierroksen aikana, koska alapohjatililan maa-aines oli märkää. Edellisen, vuonna 2013 tehdyn raportin mukaan alapohjassa oli havaittu merkittäviä lahovaurioita. Suositeltuja korjaustoimenpiteitä ei tiettävästi ole tehty tai ainakaan niiden toteuttamisesta ei saatu tietoa.

Alapohjatililan maanpinnalla on hienojakoista maa-ainesta, joka lisää tilan kosteusrasitusta. Alapohjatililan pohjalla tulisi olla kapillaarikatko, jotta kosteus ei pääse nousemaan kapilaarisesti ryömintätilan pohjan pinnalle, jolloin kosteutta haihtuu ryömintätilaan ja lisää rakenteiden kosteusrasitusta.

- Alapohjarakenteiden kuntotutkimus.
- Alapohjatililan pohjalla olevan maa-aineksen vaihtaminen kosteuden kapillaarisen nousun estäväksi materiaaliksi. Lisäksi perustuksien vahvistaminen / oikaisu kivilatomuksen korjaamiseksi sekä lahovaurioiden korjaus kuntotutkimusraportin mukaisesti, kun kuntotutkimus on toteutettu.

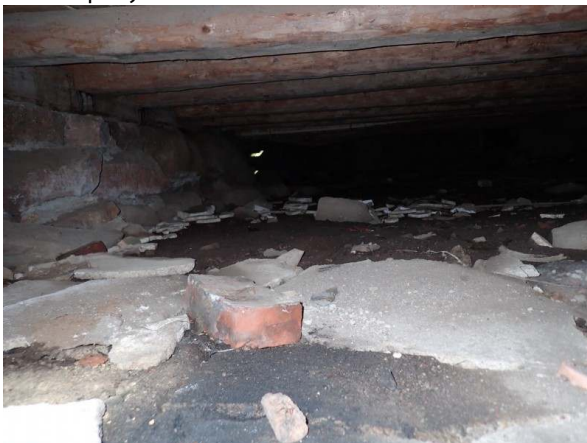
16. Alapohjatilassa on roskia

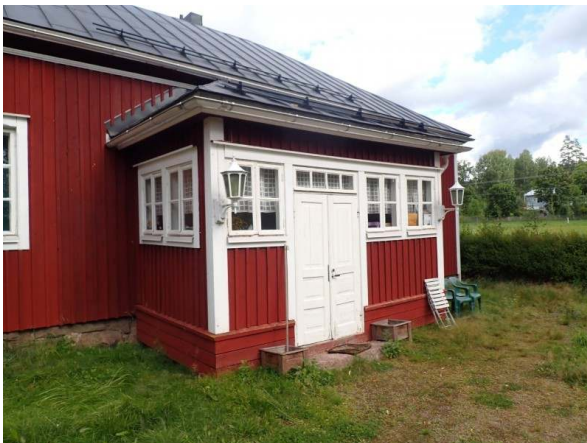
18. Julkisivua

Rakennuksessa on hirsirunkoiset ulkoseinät, jotka ovat ulkopuolelta lautaverhoiltu. Julkisivujen lautaverhousta on kunnostettu vuosien varrella vaurioituneilta osin. Kunnostuksen laajuudesta ei saatu tietoa.

- Ulkoseinärakenteiden kunnostusta, mikäli alapohjarakenteen kuntotutkimuksessa todetaan kunnostustarvetta.

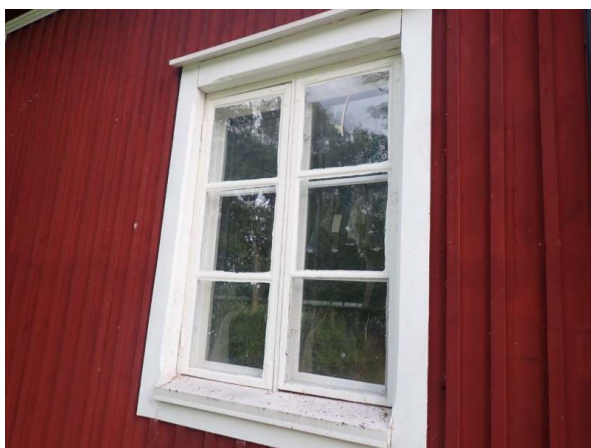
24. Ikkuna

Ikkunoiden kunto on tyydyttävällä tasolla. Ikkunoissa esiintyy paikoin maalipintojen haalistumista, käyntiongelmia ja epätiiveyttä. Puuosissa ei kuitenkaan pääosin havaittu merkittäviä vaurioita, lukuun ottamatta yläpohjatilaa ikkunaa, joka on heikossa kunnossa.

- Ikkunoiden kunnostusta.

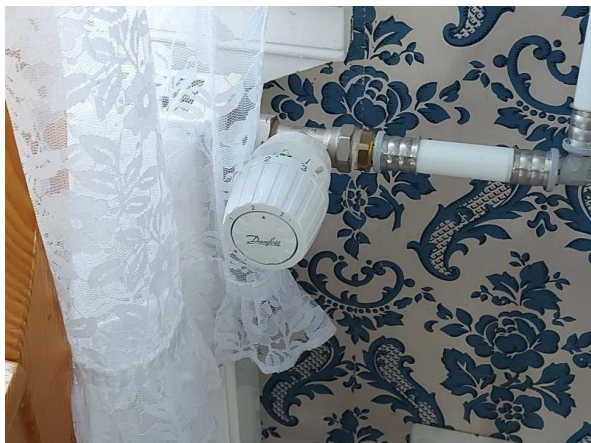
47. Termostaattinen patteriventtiili.

- Patteriventtiileitä kunnostetaan toistaiseksi tarpeen mukaan (huoltotoimenpide, ei sisälly PTS taulukkoon).

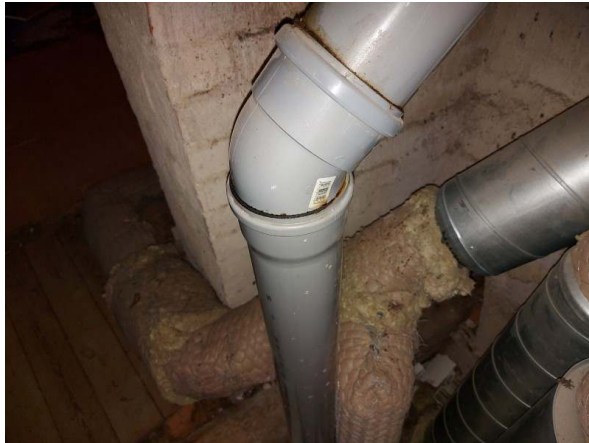
49. Tuuletusviemäri.

- Viemärit kuvataan (myös ennakoiva huoltotoimenpide). Tarkemmin Raksystems.fi, Putkistojen kuntotutkimukset.

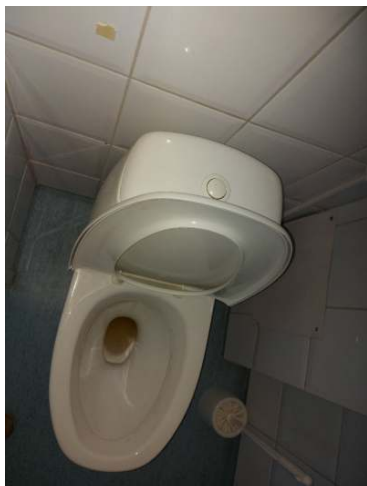
50. WC istuin.

- Vesi- ja viemärikalusteita uusitaan toistaiseksi tarpeen mukaan yksitellen (huoltotoimenpiteitä, ei esitetä PTS taulukossa).

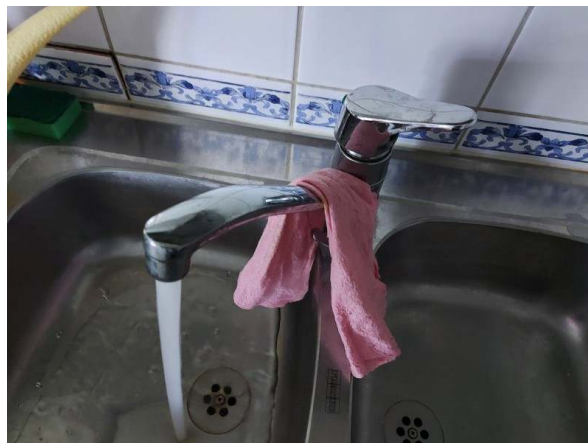
51. Keittiöhana.

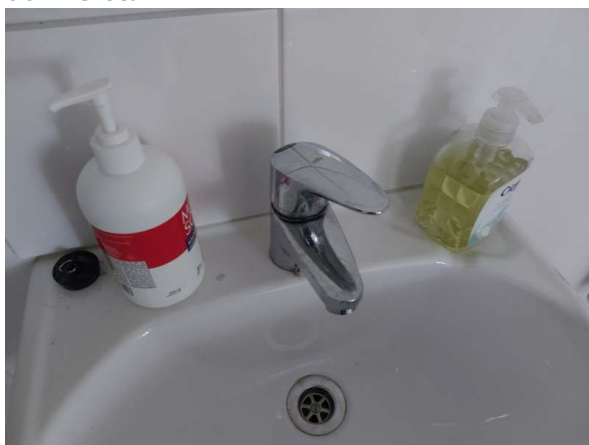
52. Käsihana.

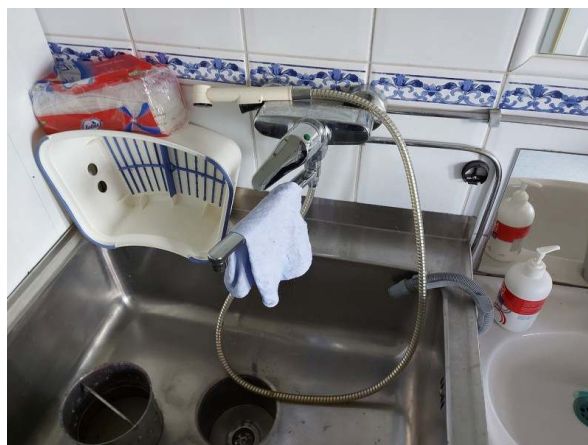
53. Tasapohja-altaan hana.

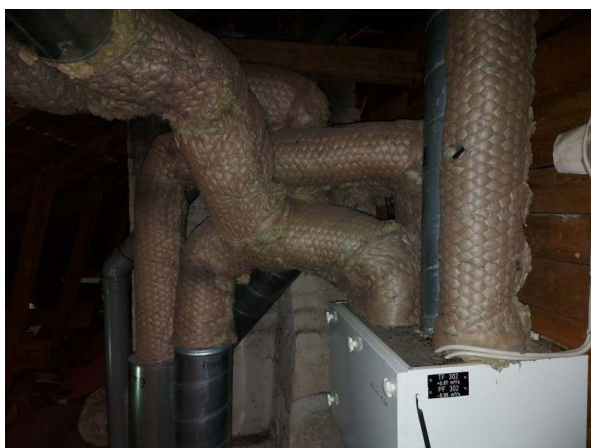
Ilmanvaihtokanavat ovat havaituin osin ehjät. Ilmanvaihtokanavien edellisen puhdistamisen ajankohta ei ole tiedossa.

55. Ilmanvaihtokanavaa ullakolla (eristetty asiallisesti).

- Ilmanvaihtokanavat nuohotaan kunnan oman ohjelman mukaisesti (ei esitetä PTS taulukossa).

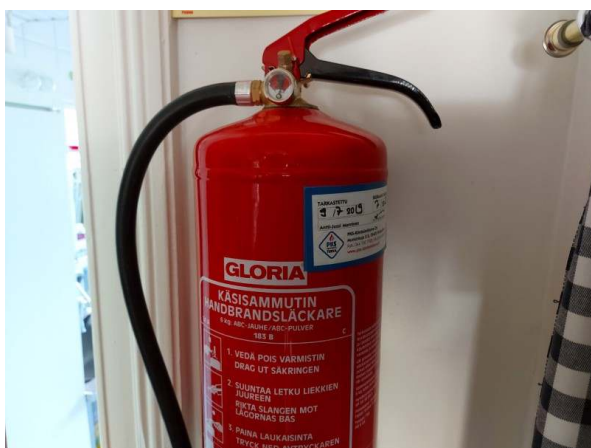
Kiinteistössä on alkusammutuskalusteina käsisammuttimia.

57. Käsisammutin.

- Ei toimenpiteitä (määräaikaistarkastuksia ei sisällytetä PTS taulukkoon).

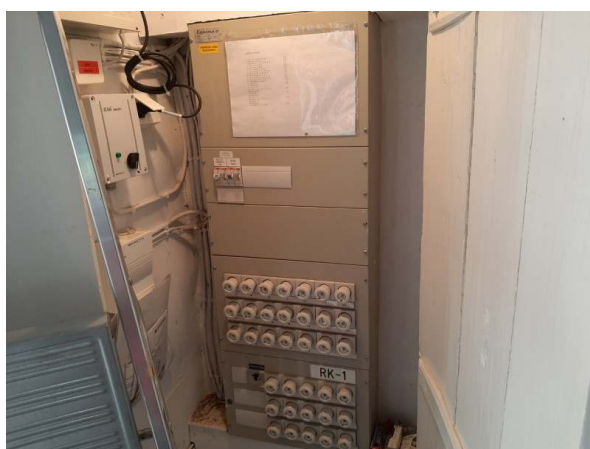
Pääkeskuksen nimellisvirta on 25 A. Syöttävät sulakkeet ovat kartanorakennuksen pääkeskuksessa.

Sähköjärjestelmien tekninen elinkaari on noin 40 vuotta, mikä ei ylitä kuluvan PTS-jakson aikana. Sähköjärjestelmiä huolletaan tarpeen mukaan, mutta laajamittaiselle uusimiselle ei arvioida olevan tarvetta.

59. Sähkökeskus.

- Ei toimenpiteitä.

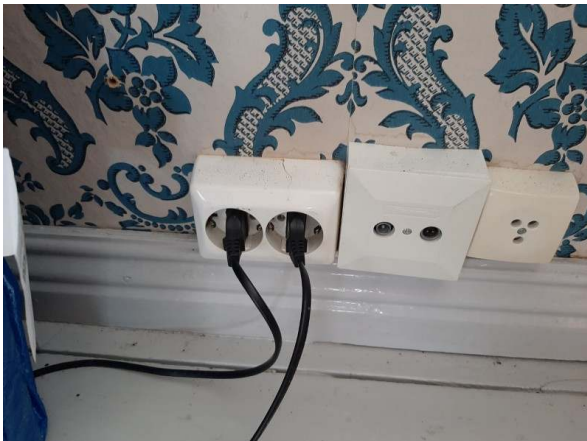
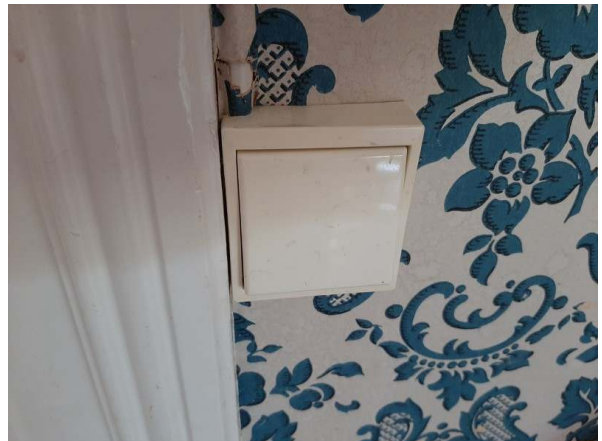
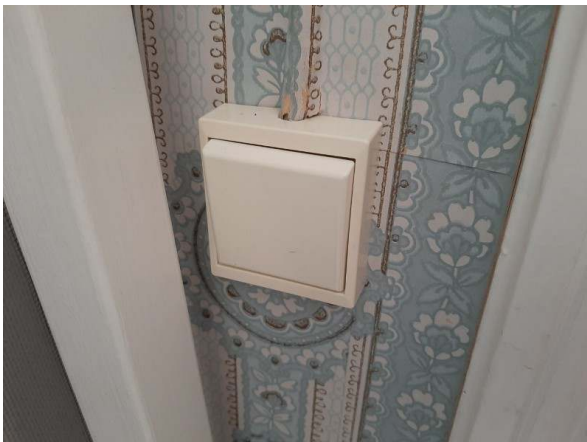
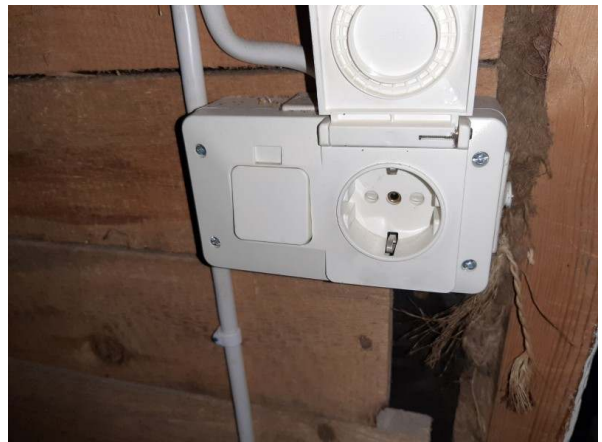
Kiinteistön pistorasiat ovat kokonaisuudessaan maadoitettuja 1 luokan rasioita. Yksittäisiä sähkökalusteita tulee uusia viimeistään, kun niissä havaitaan mekaanisia vaurioita, mutta oletuksen mukaan laajamittaisiin uusimisiin ei ole tarvetta kuluvan jakson aikana.

60. Sähkökalusteita.

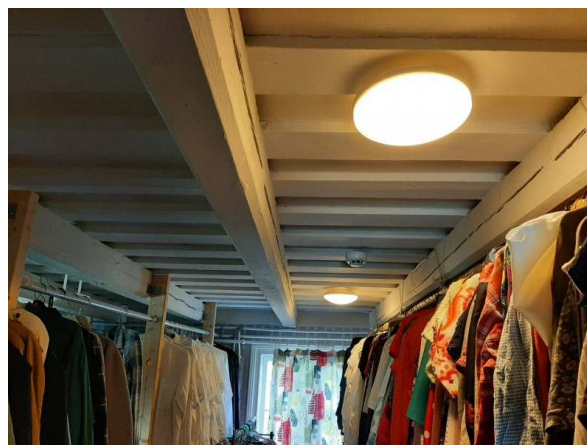
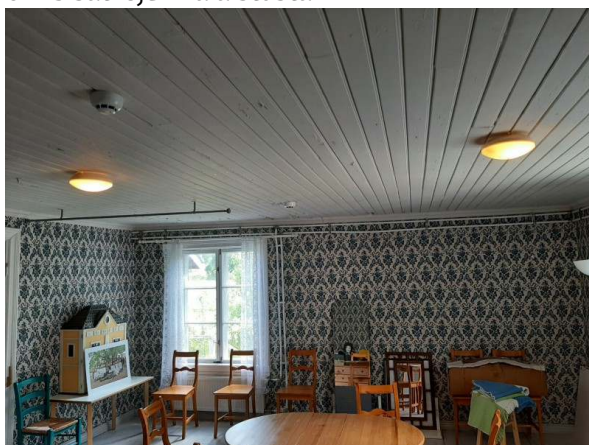
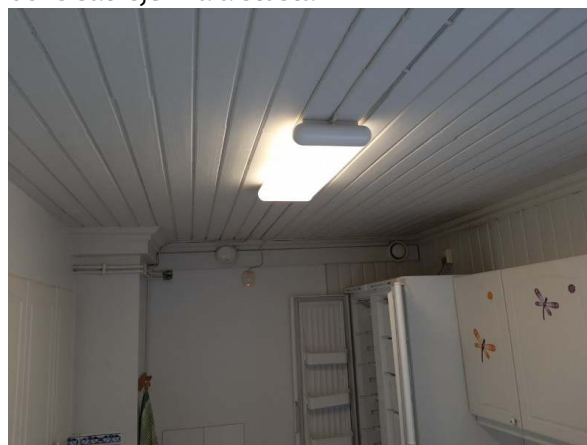
64. Sisätilojen valaistusta.

- Valaisinten uusiminen.

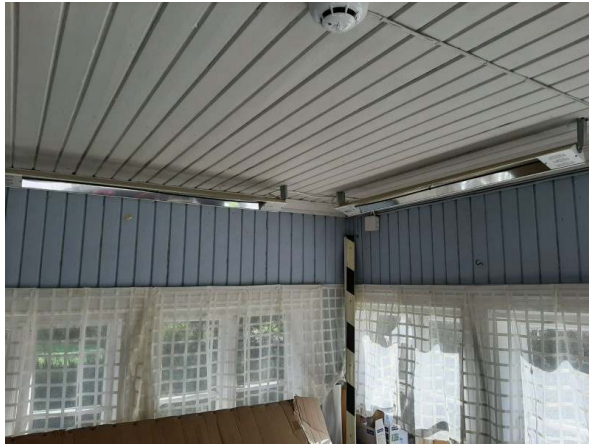
68. Kuistin säteilylämmittimiä.

- Ei toimenpiteitä.

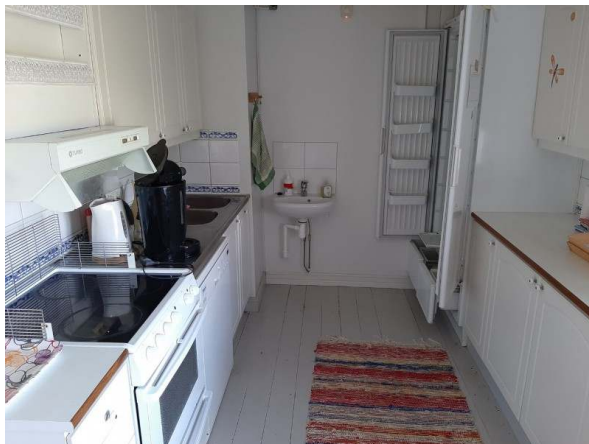
69. Keittiön laitteita.

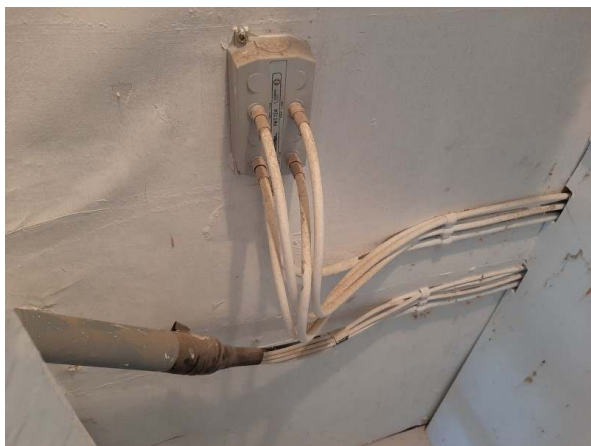
Antennipisteitä on vähäisesti. Antennijärjestelmän syöttökaapeli tulee kartanorakennuksesta.

70. Antennilaitteita.

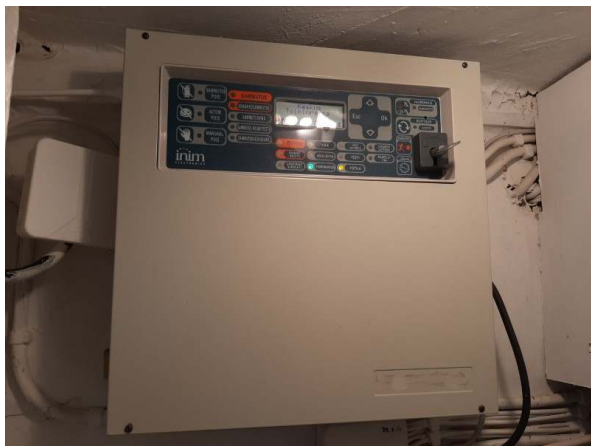
71. Paloilmoituskeskus.

- Ei toimenpiteitä.

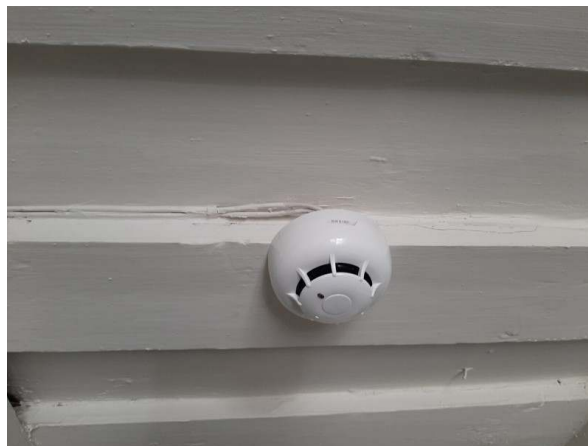
72. Paloilmaisin.

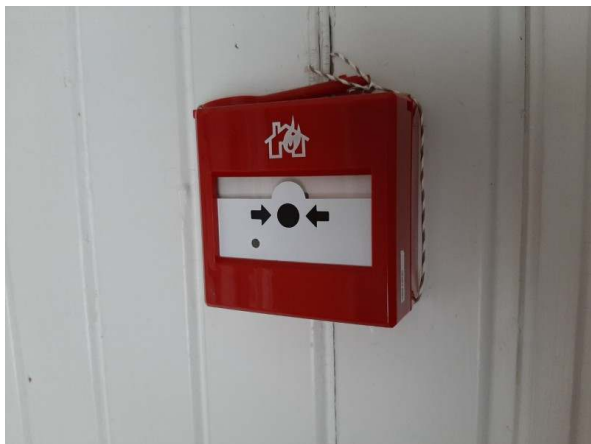
73. Paloilmoituskeskus.

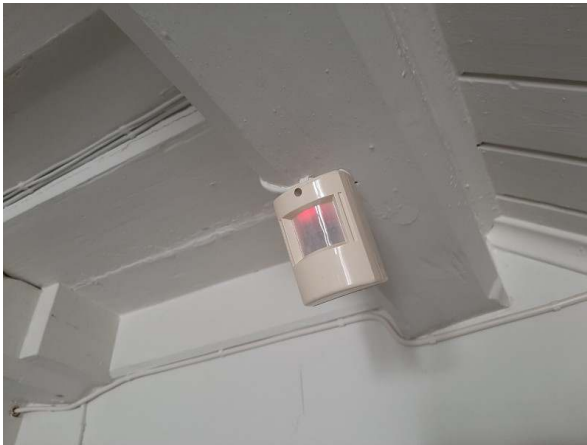
Kiinteistöön kuuluu rikosilmoitusjärjestelmä. Järjestelmä on yhteinen kartanorakennuksen kanssa.

74. Rikosilmoitusjärjestelmää.
