Kuntoarvio RS¹⁵

Oitbacka skola

Österbyntie 746, 02510 Oitmäki

Tarkastuspäivä 31.5.2021 | Raportointipäivä 23.6.2021

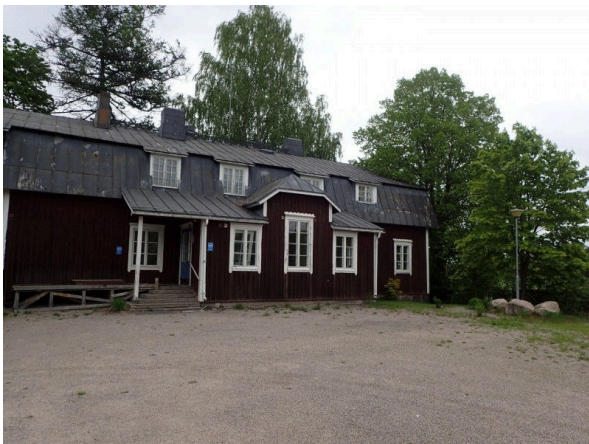
3. Piha-alue.

- Ei toimenpiteitä.

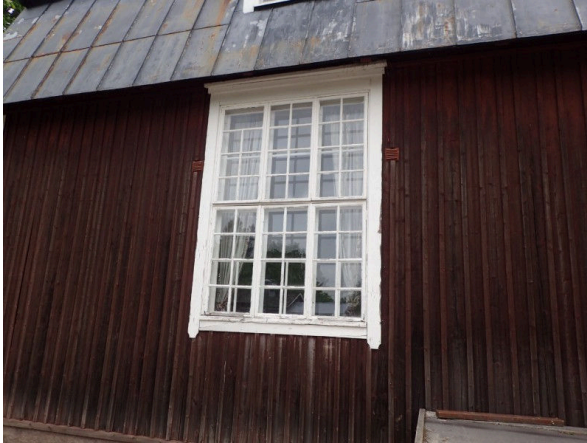
Ikkunat ovat välttävässä kunnossa, niissä esiintyy lahovaurioita ja maalipintojen kulumaa ja hilseilyä. Ikkunat suositellaan uusimaan.

11. Valokuvaa ikkunasta.

- Ikkunoiden uusiminen.

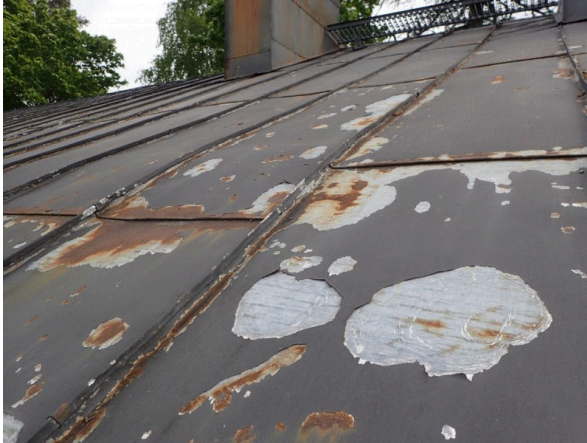
Kattotyyppinä on harjakatto, jonka katemateriaali on rivipeltikate. Yläpohja on puurakenteinen ja sen eristeenä on mineraalivilla ja purueriste. Vesikate on ikääntynyt ja saavuttanut ns. teknisen käyttöiän, joten sen uusiminen on suositeltavaa.

17. Vesikattoa.

- Vesikatteiden uusiminen.

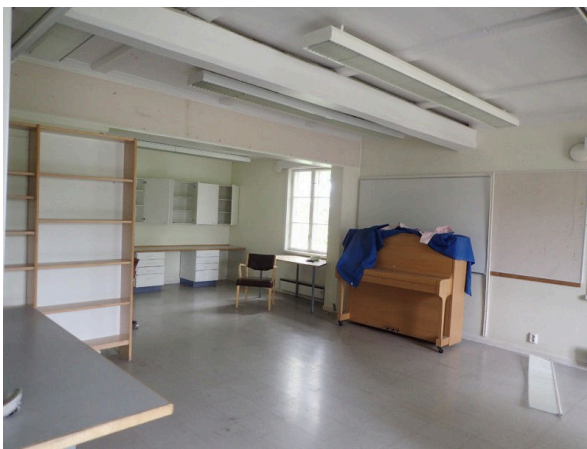
21. Sisätiloja.

- Ei toimenpiteitä.

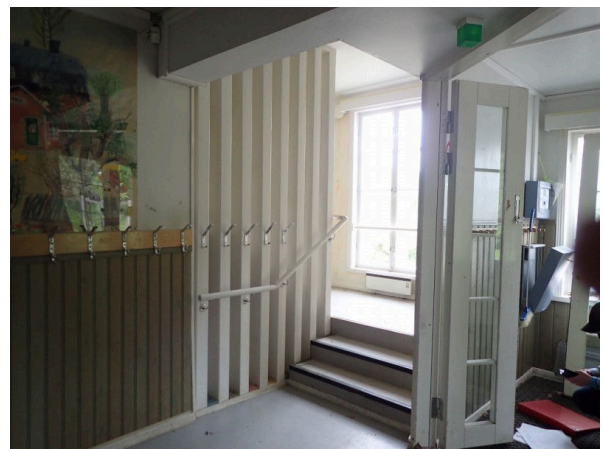
22. Sisätiloja.

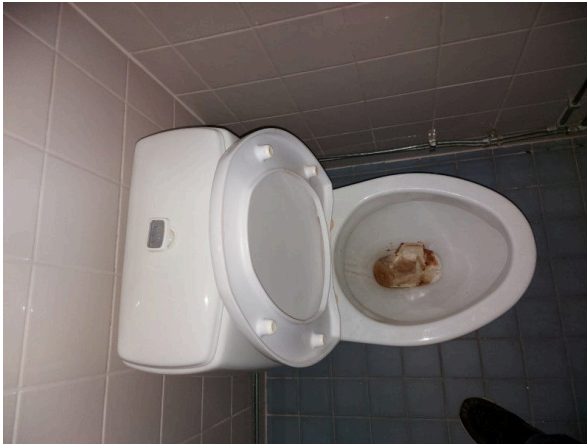
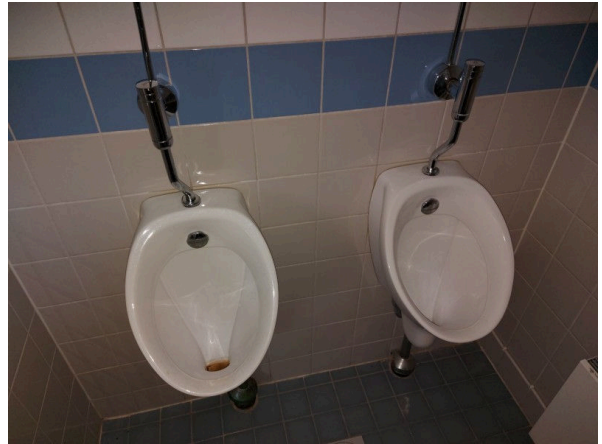
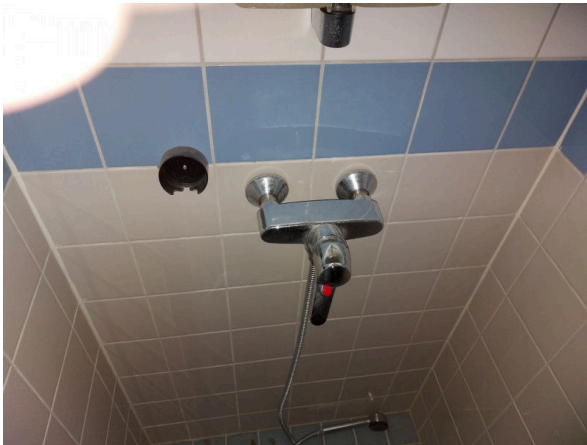
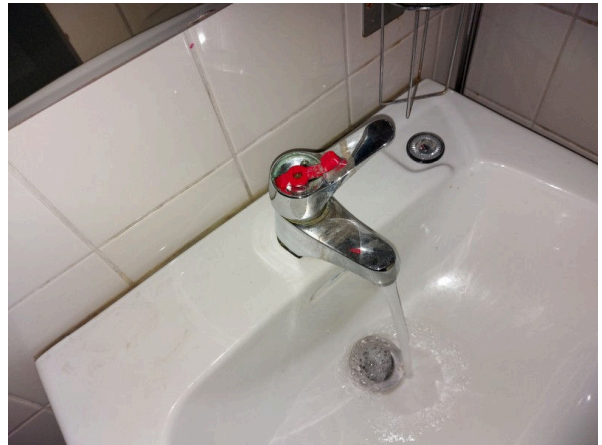
30. WC istuin.

31. Pisuaarit.

32. Suihkusekoittaja.

33. Käsihana.

- Vesi- ja viemärikalusteita uusitaan toistaiseksi tarpeen mukaan yksitellen tai esimerkiksi kylpyhuoneremonttien yhteydessä (huoltotoimenpiteitä, ei esitetä PTS taulukossa).

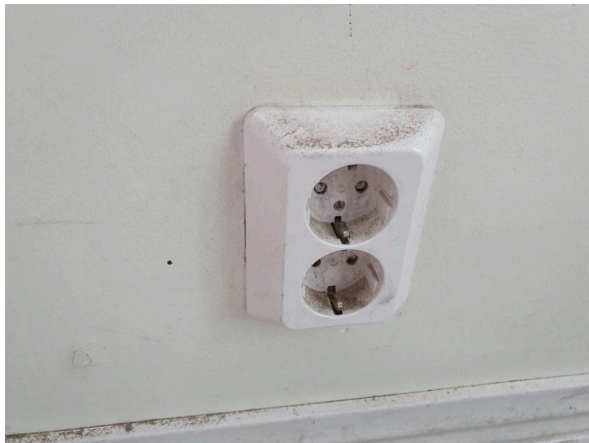
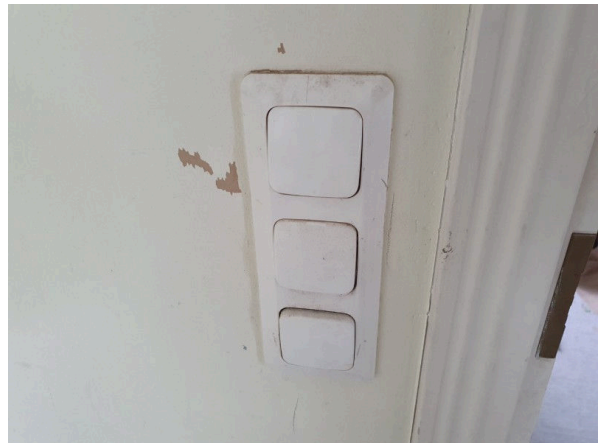
Kiinteistön pistorasiat ovat kokonaisuudessaan maadoitettuja 1 luokan rasioita. Yksittäisiä sähkökalusteita tulee uusia viimeistään, kun niissä havaitaan mekaanisia vaurioita, mutta oletuksen mukaan laajamittaisiin uusimisiin ei ole tarvetta kuluvan jakson aikana.

46. Pistorasioita.

47. Kytkimiä.

- Ei toimenpiteitä.

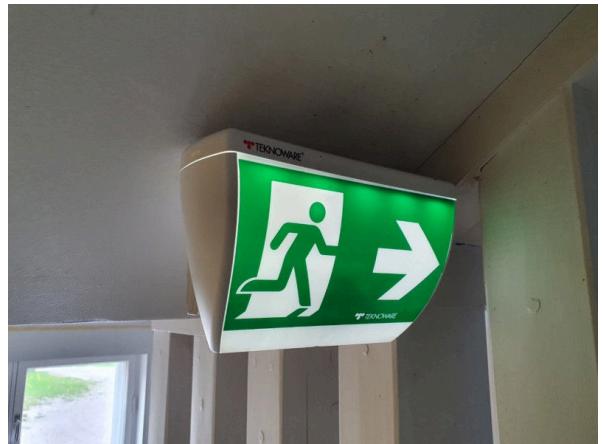
54. Poistumistievalaisin, uusittu.

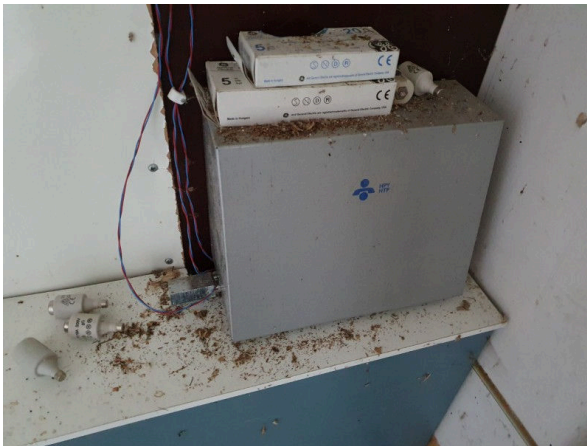
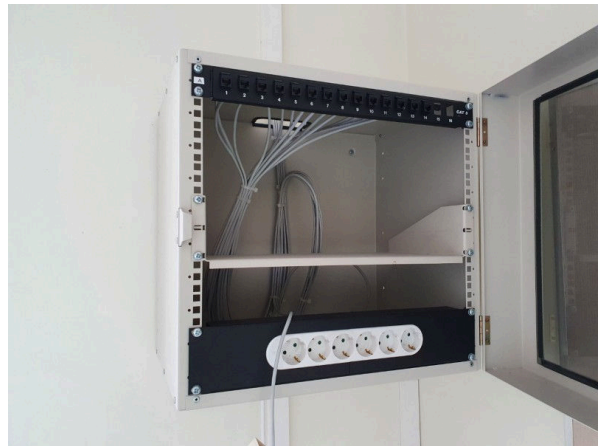
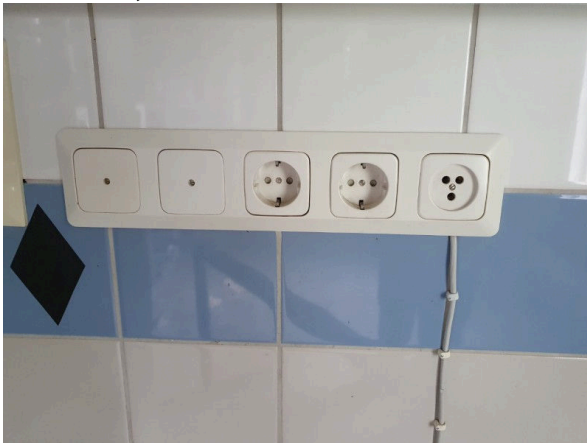
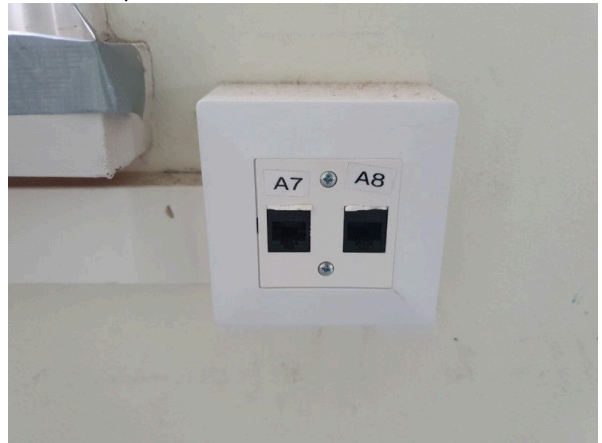
61. Puhelinjakamo.

62. Ristikytkentäteline.

63. Perinteinen puhelinpiste.

64. Datarasia.

- Ei toimenpiteitä.

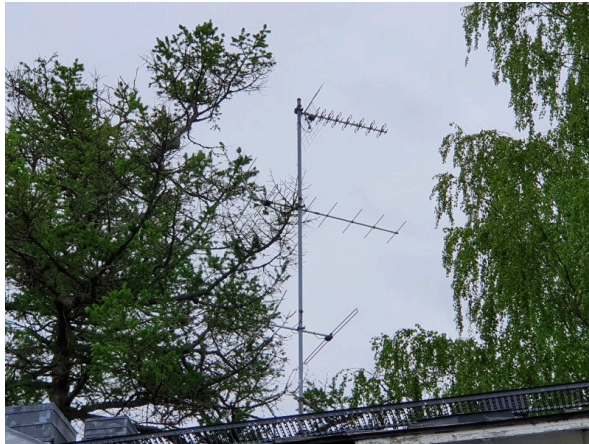
65. Harava-antenni.

66. Antennilaitteita.

- Ei toimenpiteitä.

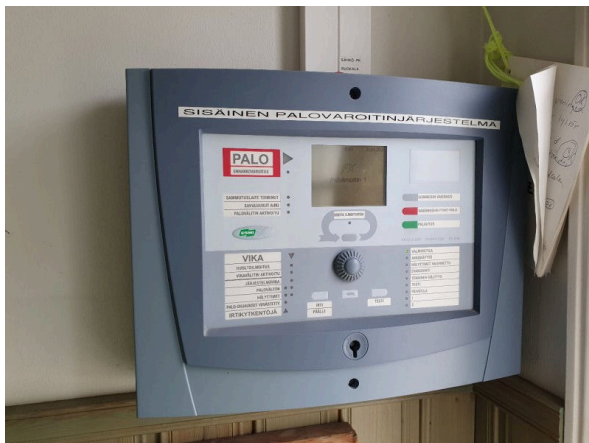
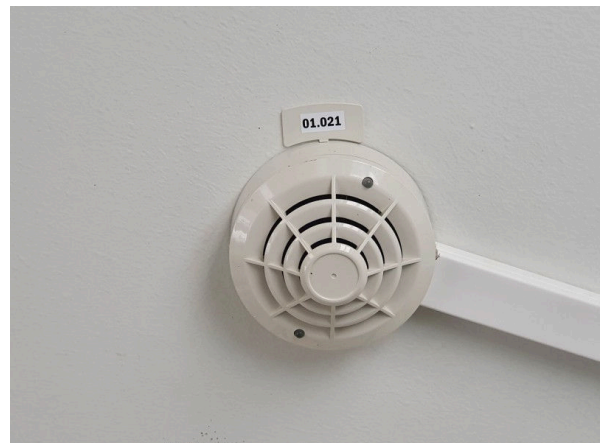
67. Palovaroitinkeskus.

68. Paloilmaisin.

- Ei toimenpiteitä.

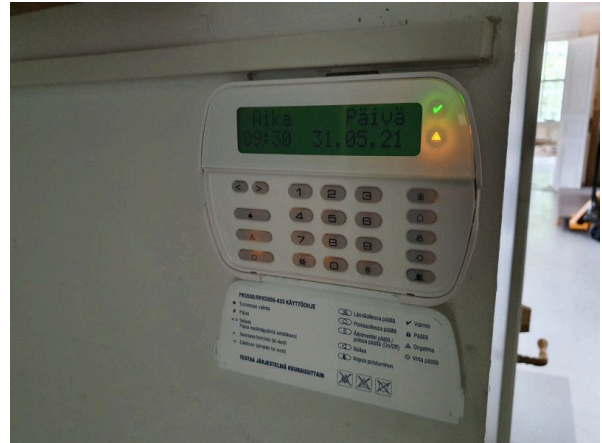
70. Rikosilmoitusjärjestelmää.
